## Raport z oględzin pojazdu

| Numer raportu | 285630/3/24-14707 | Data raportu | 19-03-2024 |

| Marka, model | KIA Ceed Kombi 18-21 |
| Numer rejestracyjny | PO7SG69 |

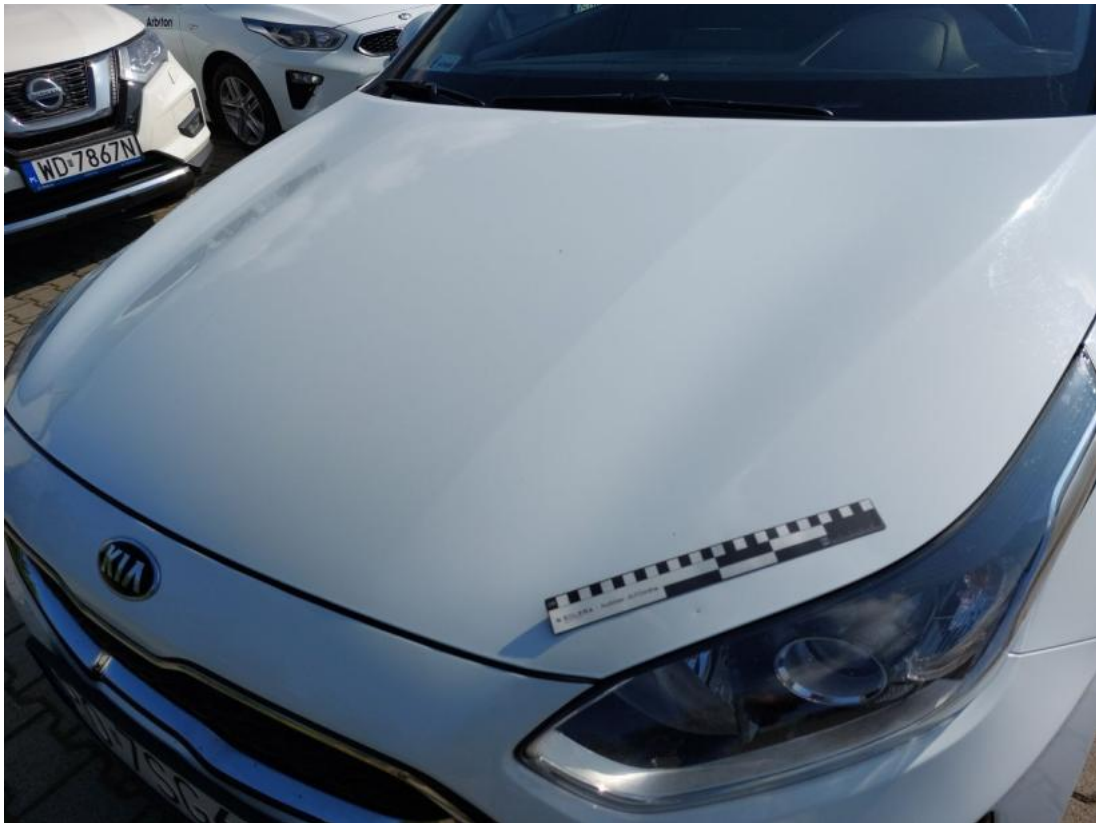
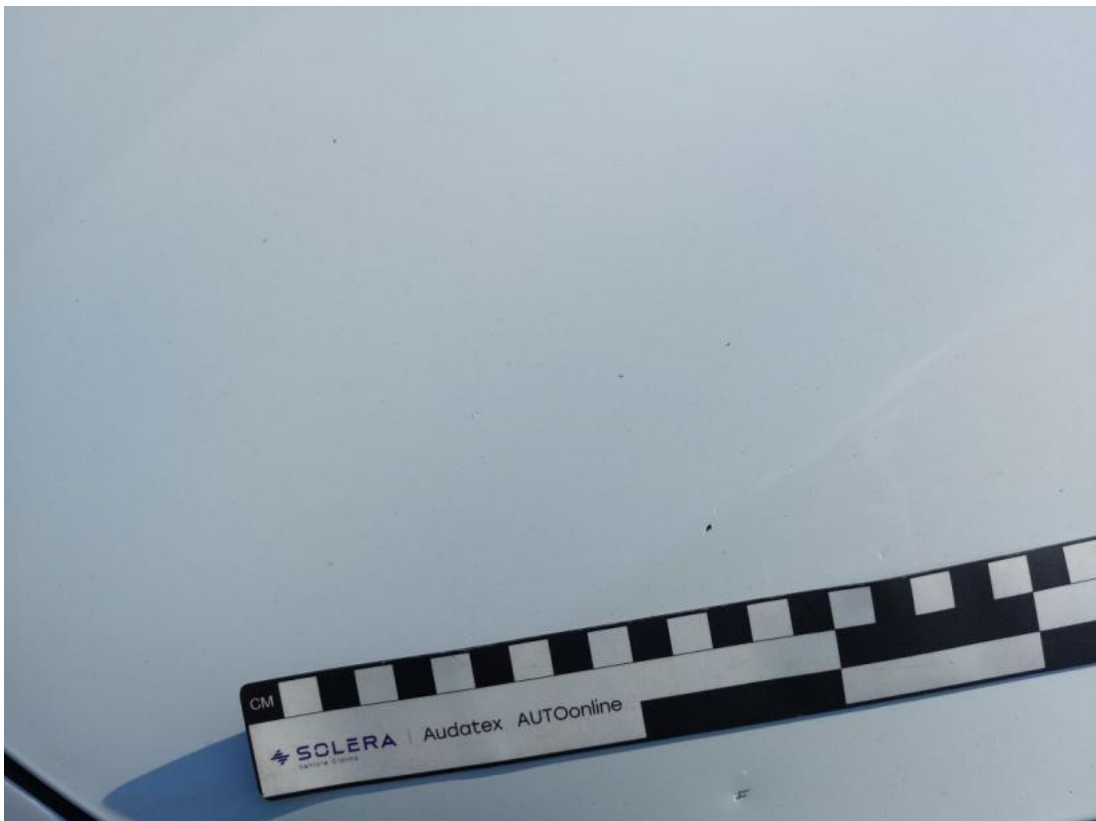
| Poz. | Nazwa pozycji | Opis uszkodzeń | Kwalifik. | Naprawa [rbg] |
|---|---|---|---|---|
| 9 | Pokrywa przednia | odpryski lakieru, wgniecenie | NA | 0.5 |

**Fot. 37**

Pokrywa komory silnika - zdjęcie poglądowe 1

**Fot. 38**

Pokrywa komory silnika - Rysa/odprysk 1

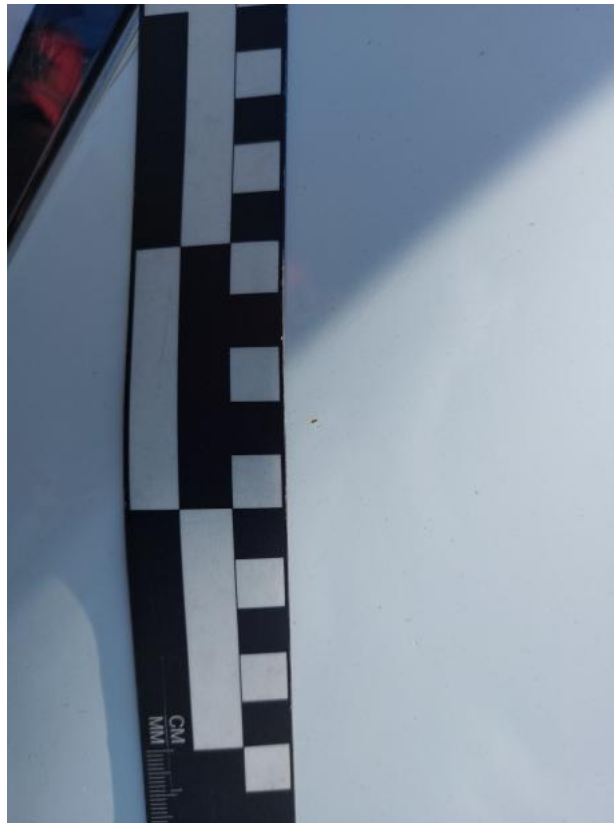
**Fot. 39**

Pokrywa komory silnika - Rysa/odprysk 2

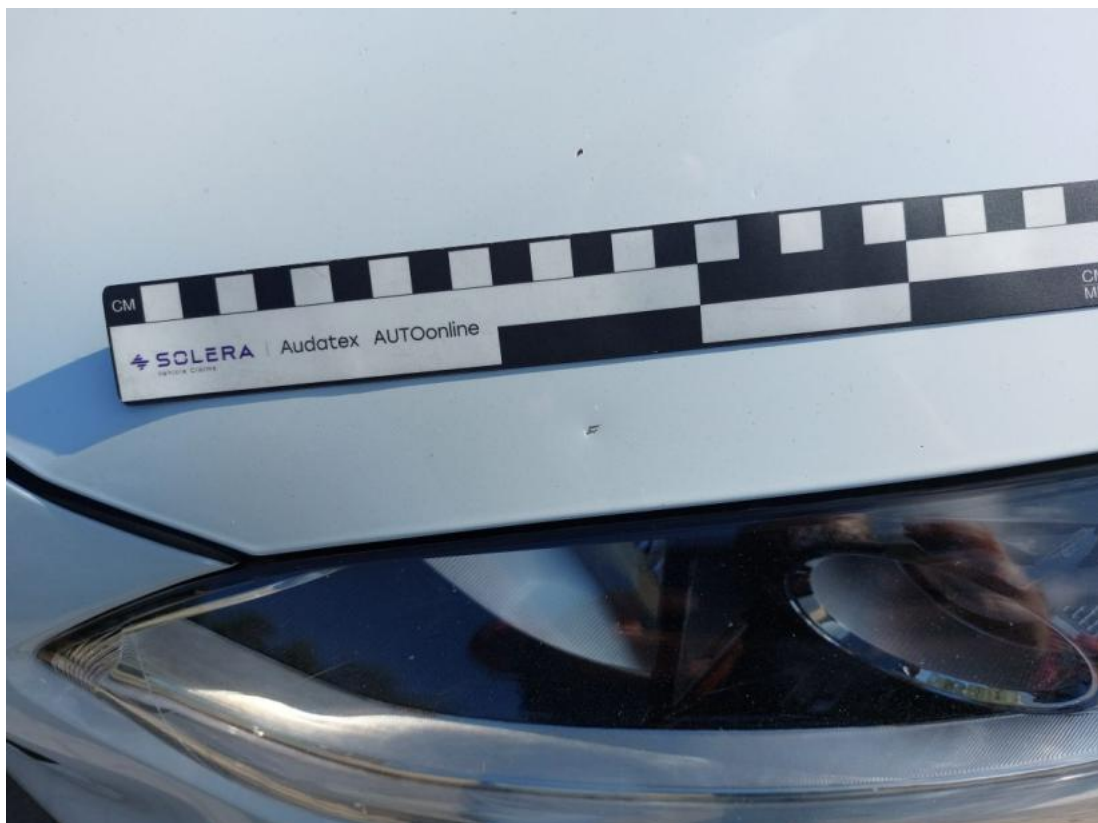
**Fot. 40**

Pokrywa komory silnika - Wgniecenie/odkształcenie 1

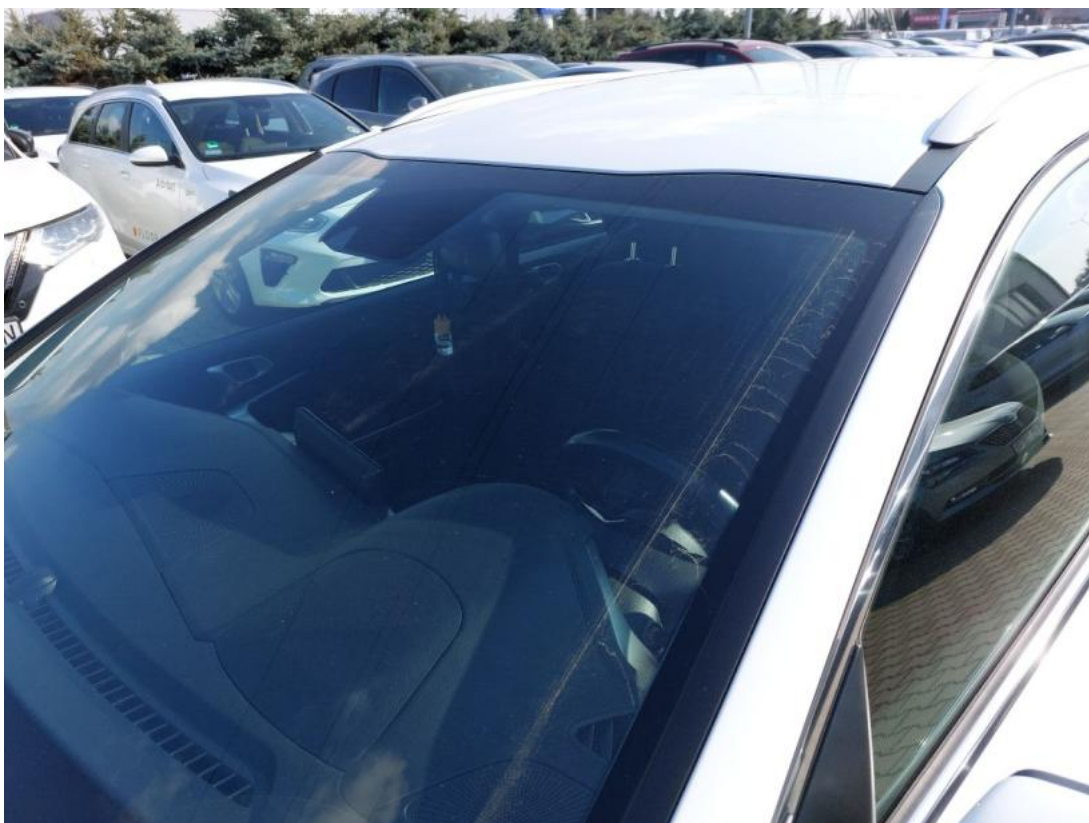
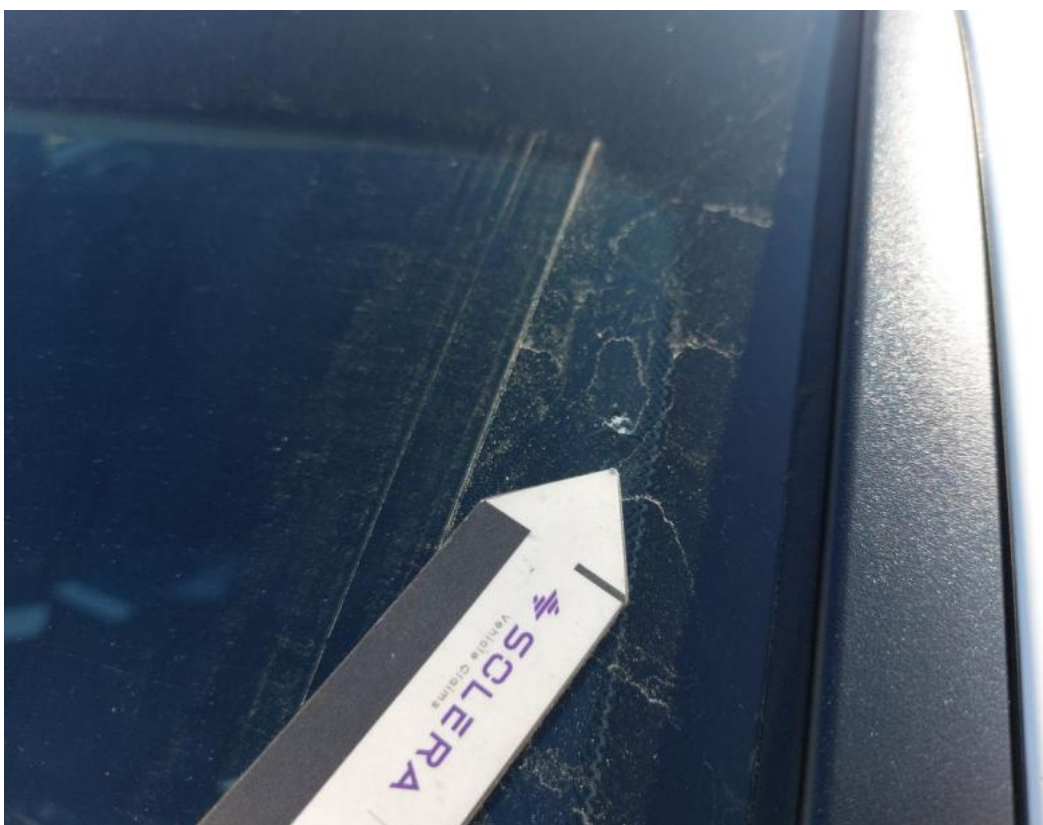
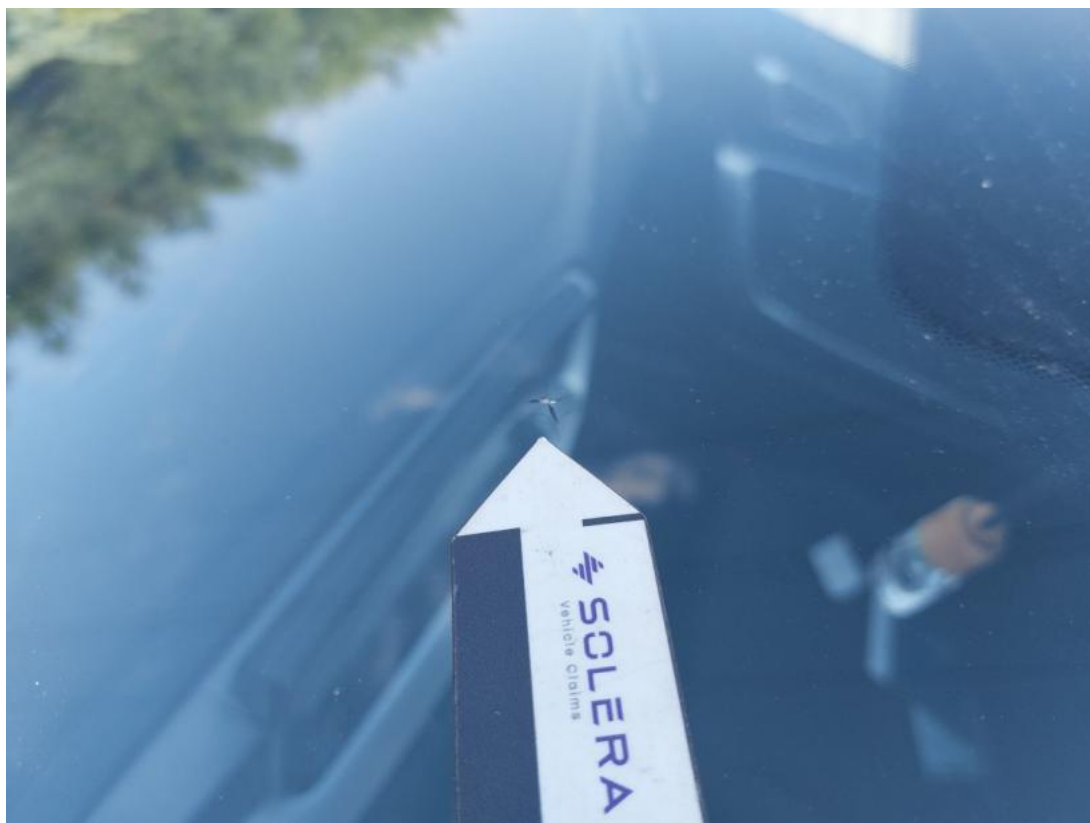
| Poz. | Nazwa pozycji | Opis uszkodzeń | Kwalifik. | Naprawa [rbg] |
|---|---|---|---|---|
| 1 | Szyba przednia barwiona | pęknięcie | WY | 1.9 |

Szyba czołowa - zdjęcie poglądowe 1

Szyba czołowa - Pęknięcie/rozerwanie 1

Szyba czołowa - Pęknięcie/rozerwanie 2

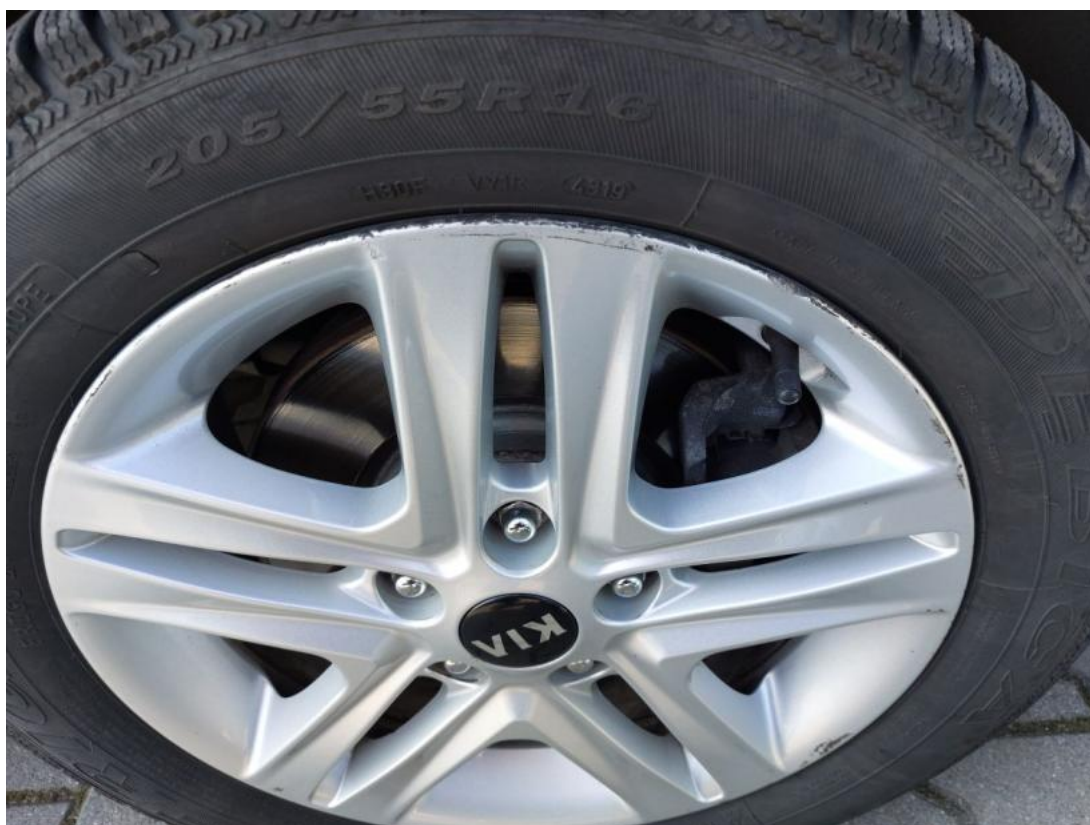
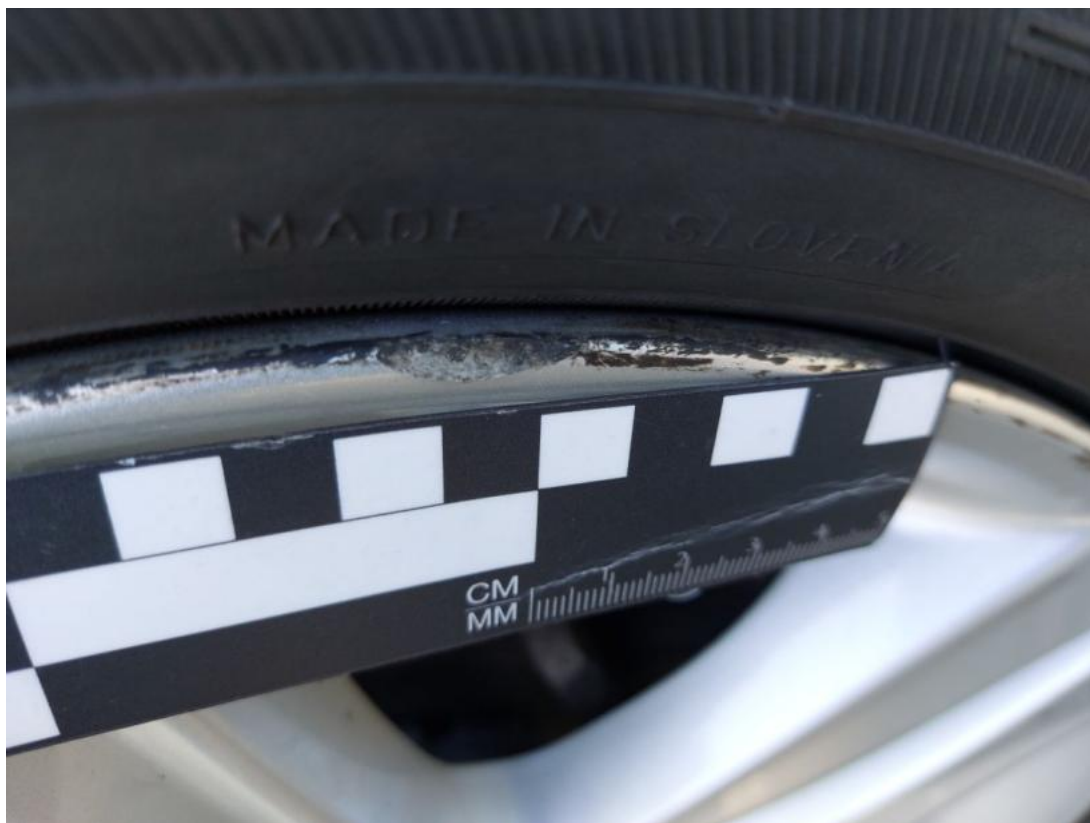
| Poz. | Nazwa pozycji | Opis uszkodzeń | Kwalifik. | Naprawa [rbg] |
|---|---|---|---|---|
| 13 | Tarcza koła aluminiowa przód R | zarysowanie | | |

Felga aluminiowa przednia P - zdjęcie poglądowe 1

Felga aluminiowa przednia P - Wgniecenie/odkształcenie 1

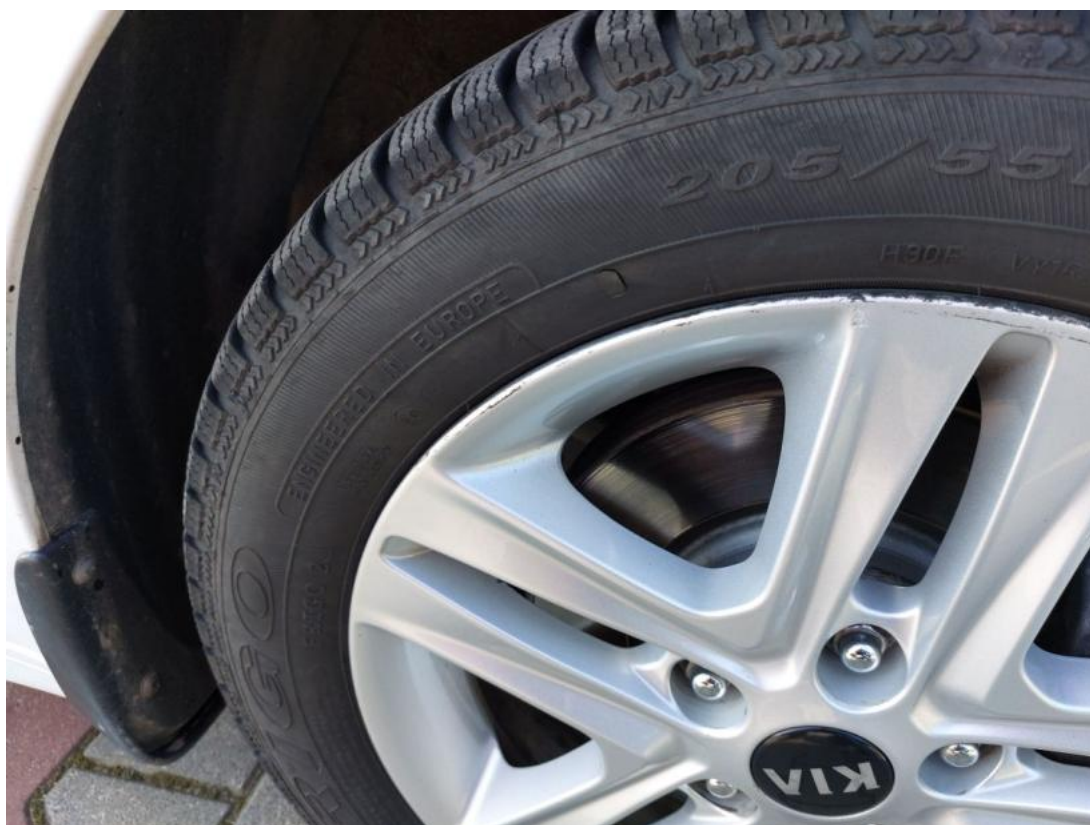
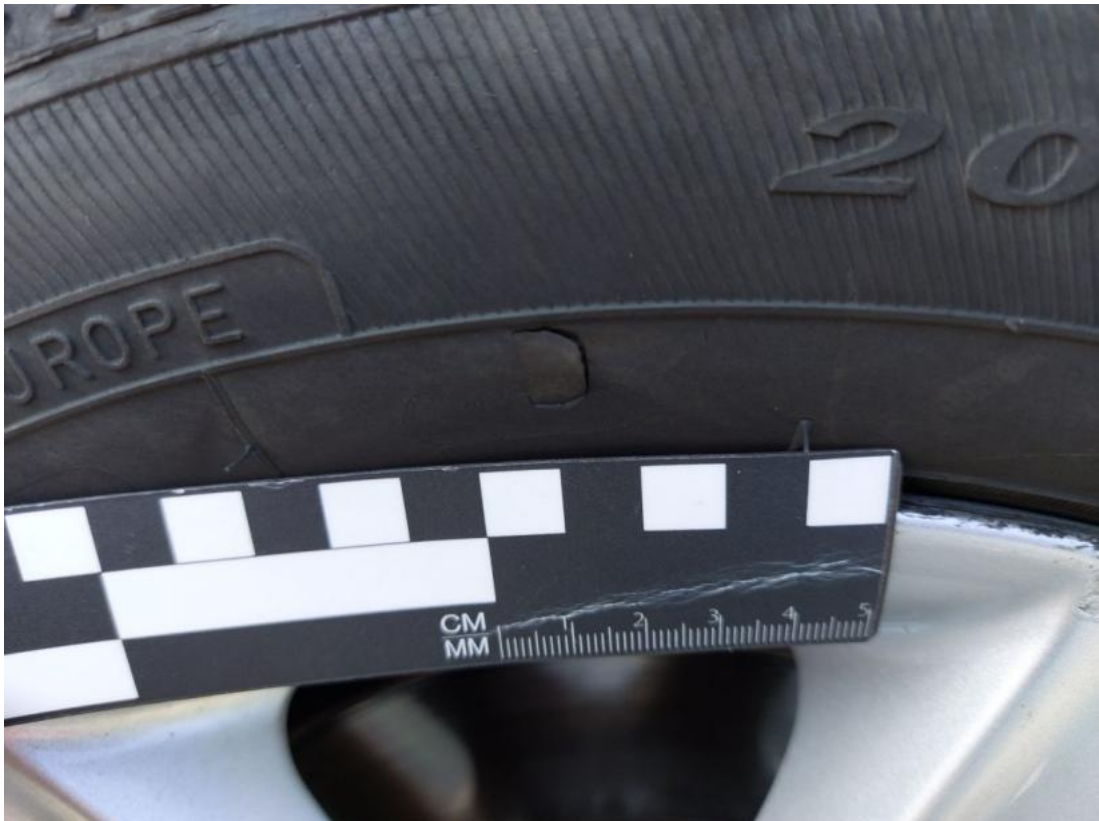
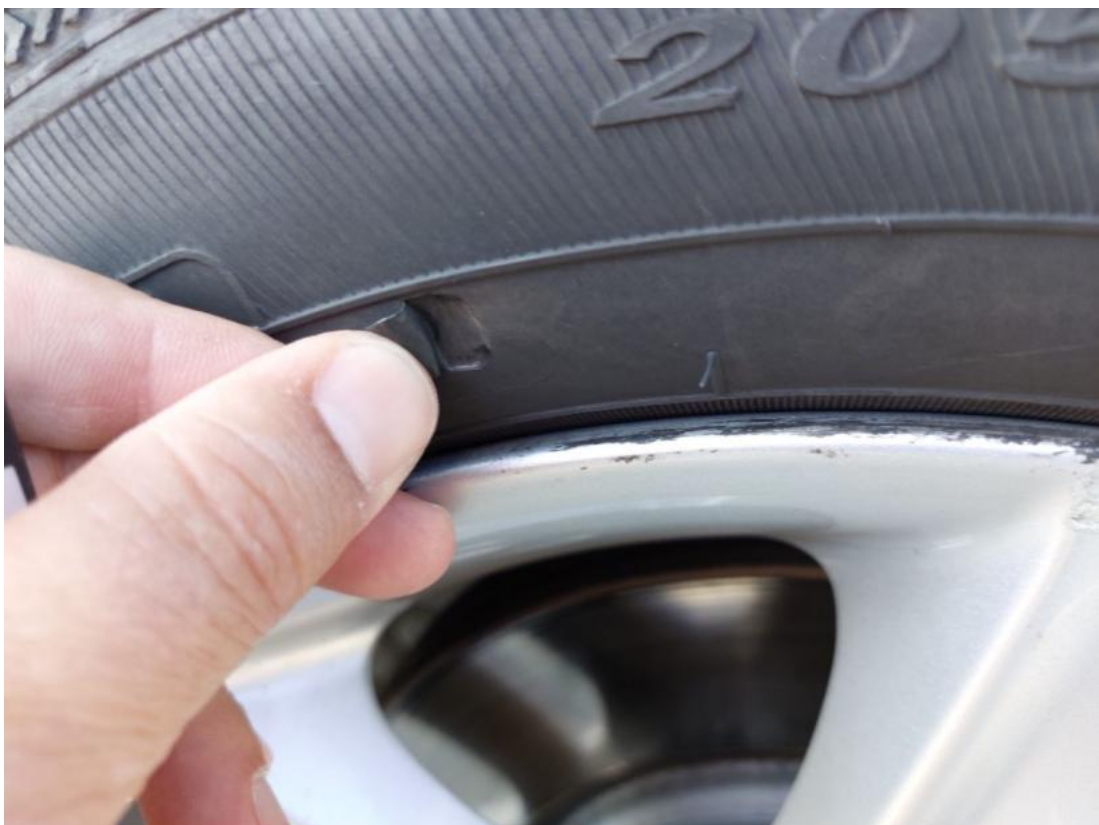
| Poz. | Nazwa pozycji | Opis uszkodzeń | Kwalifik. | Naprawa [rbg] |
|---|---|---|---|---|
| 8 | Opona 205 / 55 / R / 16T 0.0mm VR | pęknięcie | WY | 0.5 |

Opona przednia P - zdjęcie poglądowe 1

Opona przednia P - Pęknięcie/rozerwanie 1

Opona przednia P - Pęknięcie/rozerwanie 2

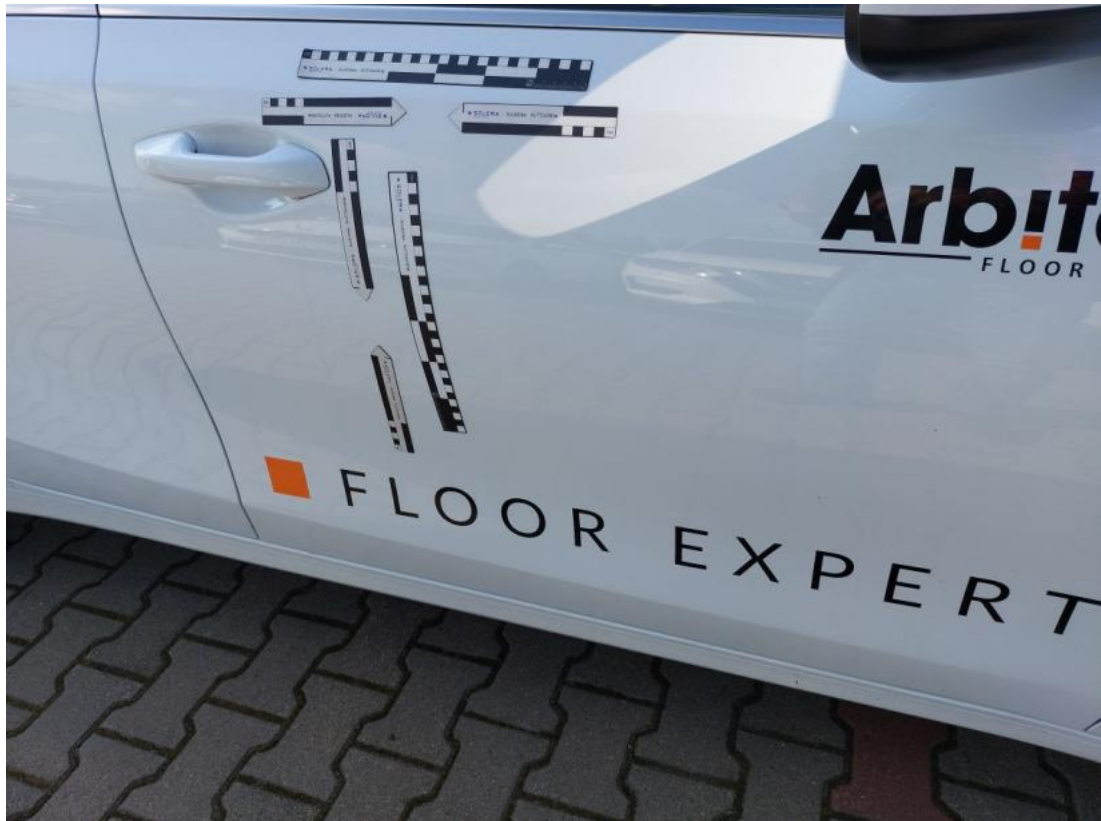
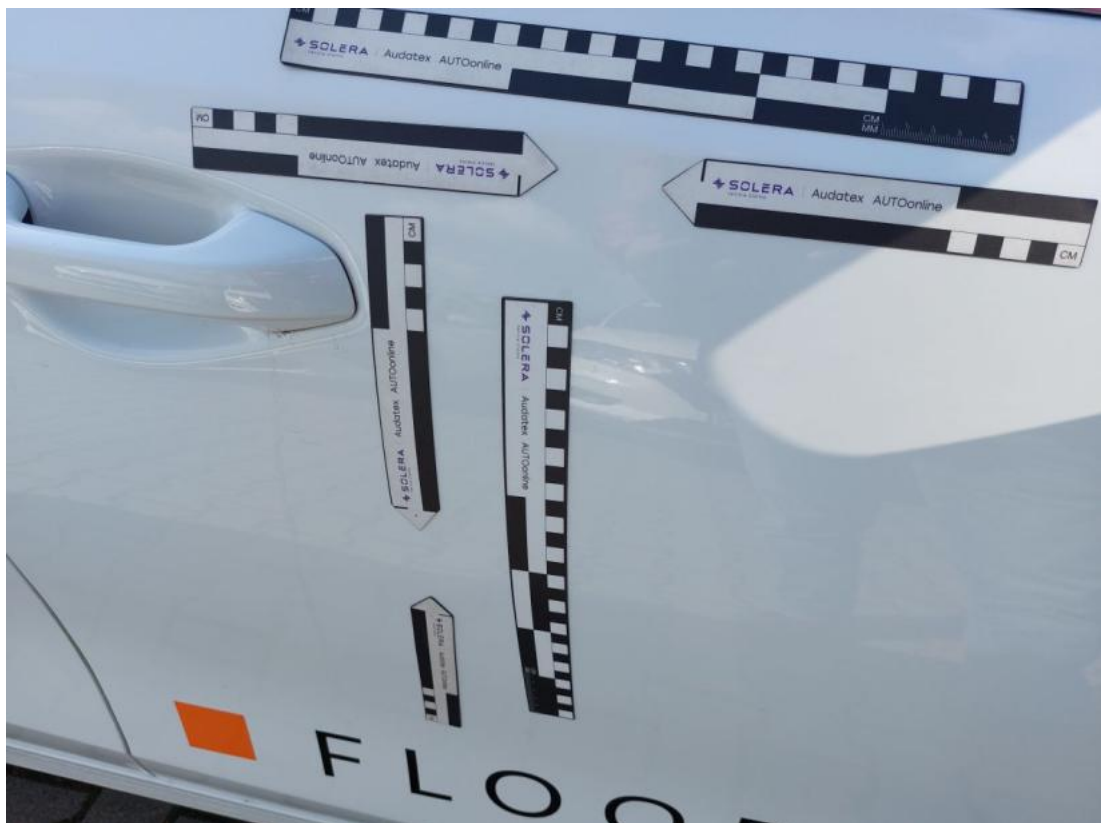
| Poz. | Nazwa pozycji | Opis uszkodzeń | Kwalifik. | Naprawa [rbg] |
|---|---|---|---|---|
| 10 | Drzwi przednie (nieuzbrojone) R | wgniecenie | NA | 2 |

Drzwi przednie P - zdjęcie pogładowe 1

Drzwi przednie P - Wgniecenie/odkształcenie 1

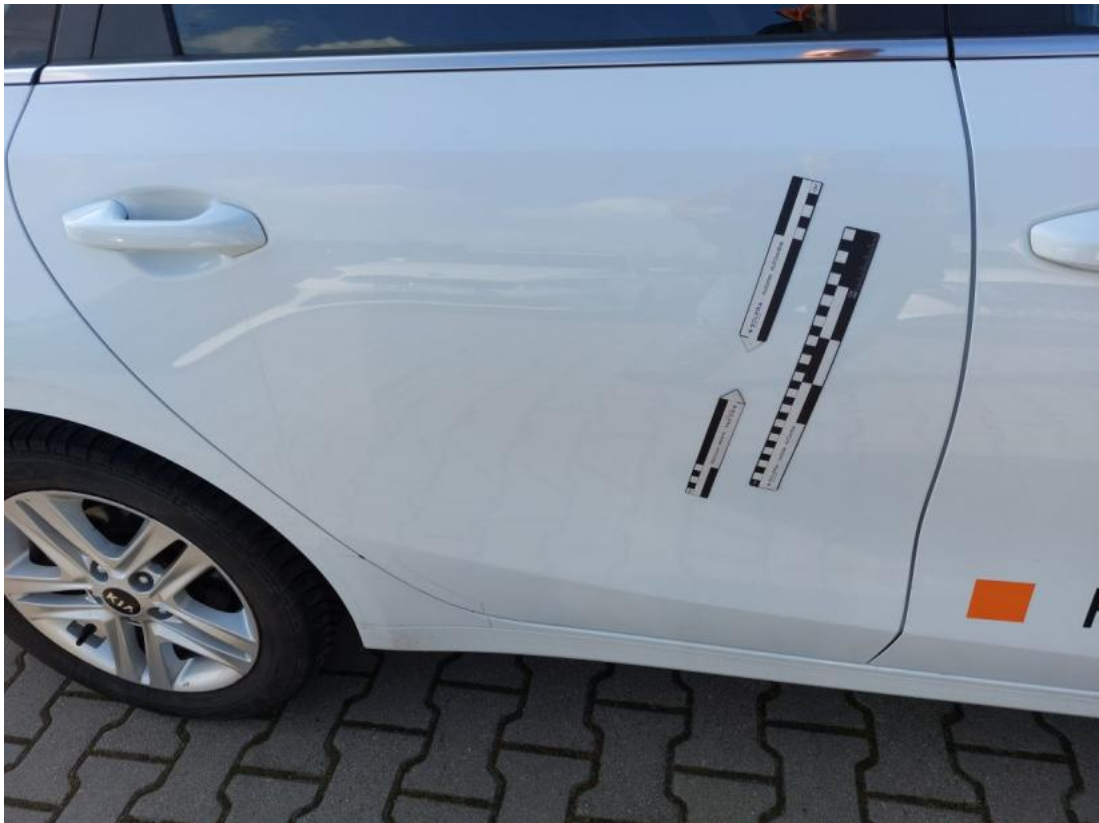
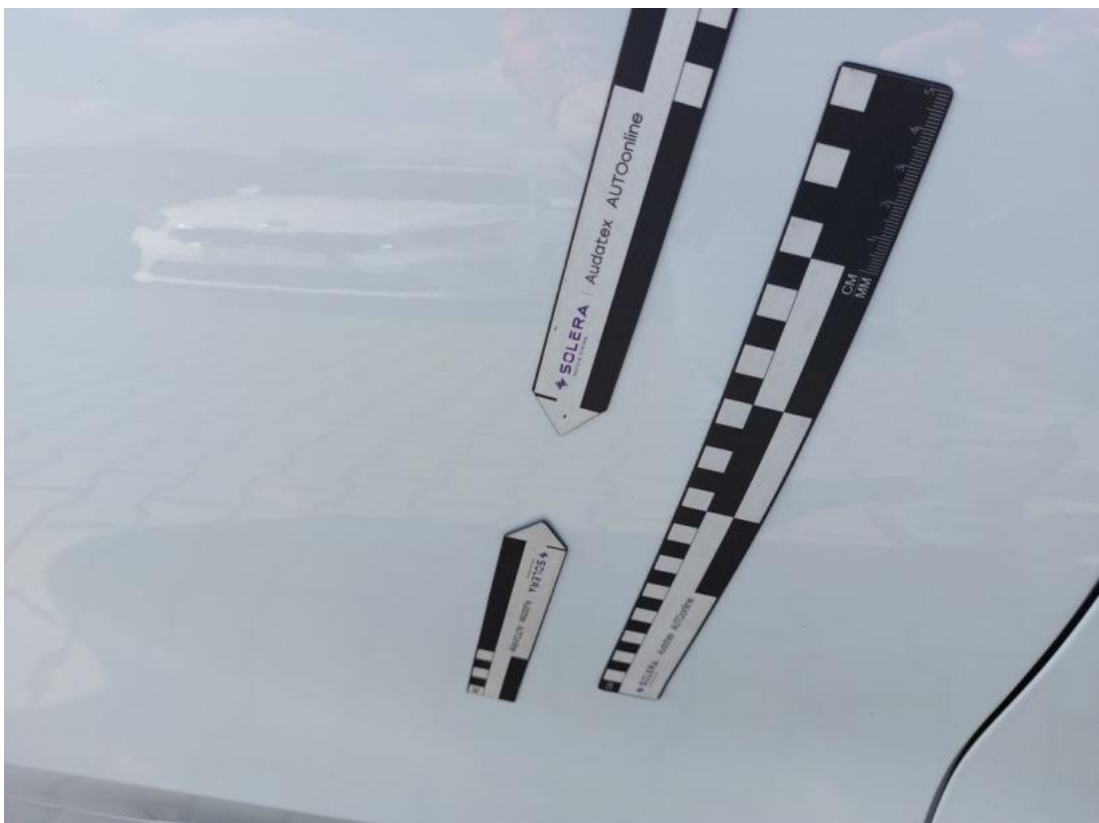
| Poz. | Nazwa pozycji | Opis uszkodzeń | Kwalifik. | Naprawa [rbg] |
|---|---|---|---|---|
| 11 | Drzwi tylne (nieuzbrojone) R | wgniecenie | NA | 1 |

Drzwi tylne P - zdjęcie pogładowe 1

Drzwi tylne P - Wgniecenie/odkształcenie 1

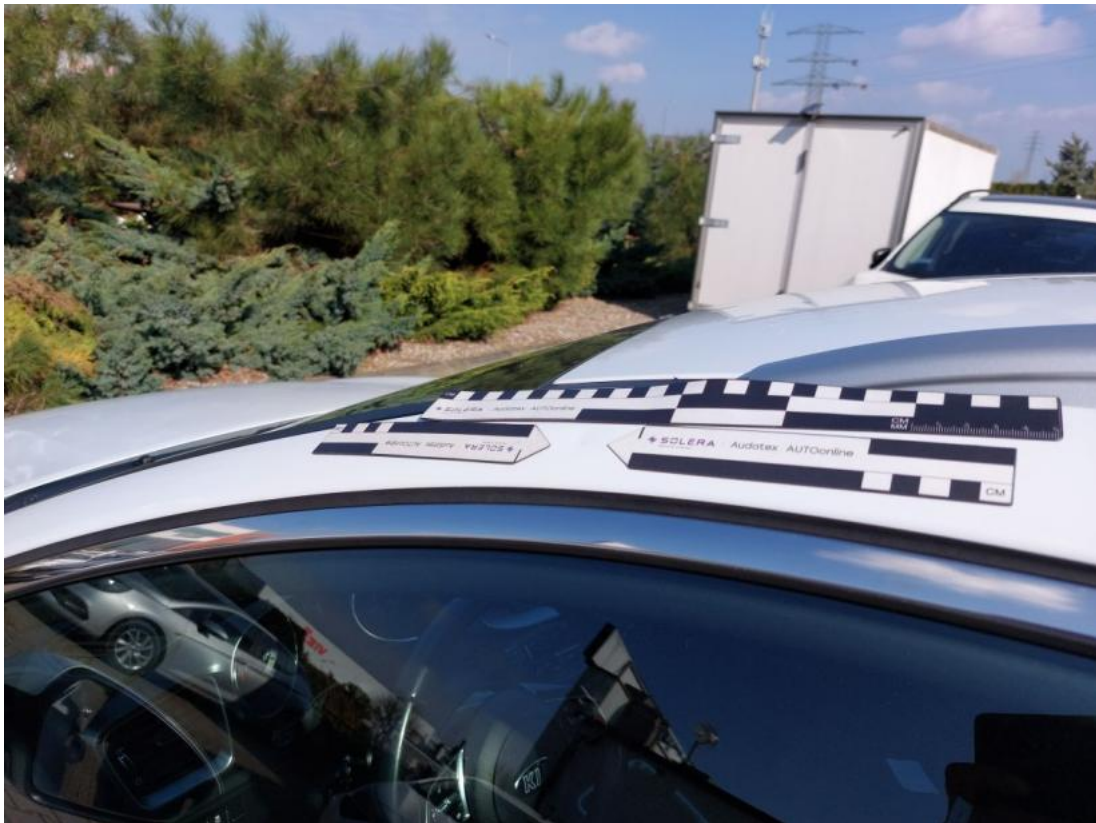
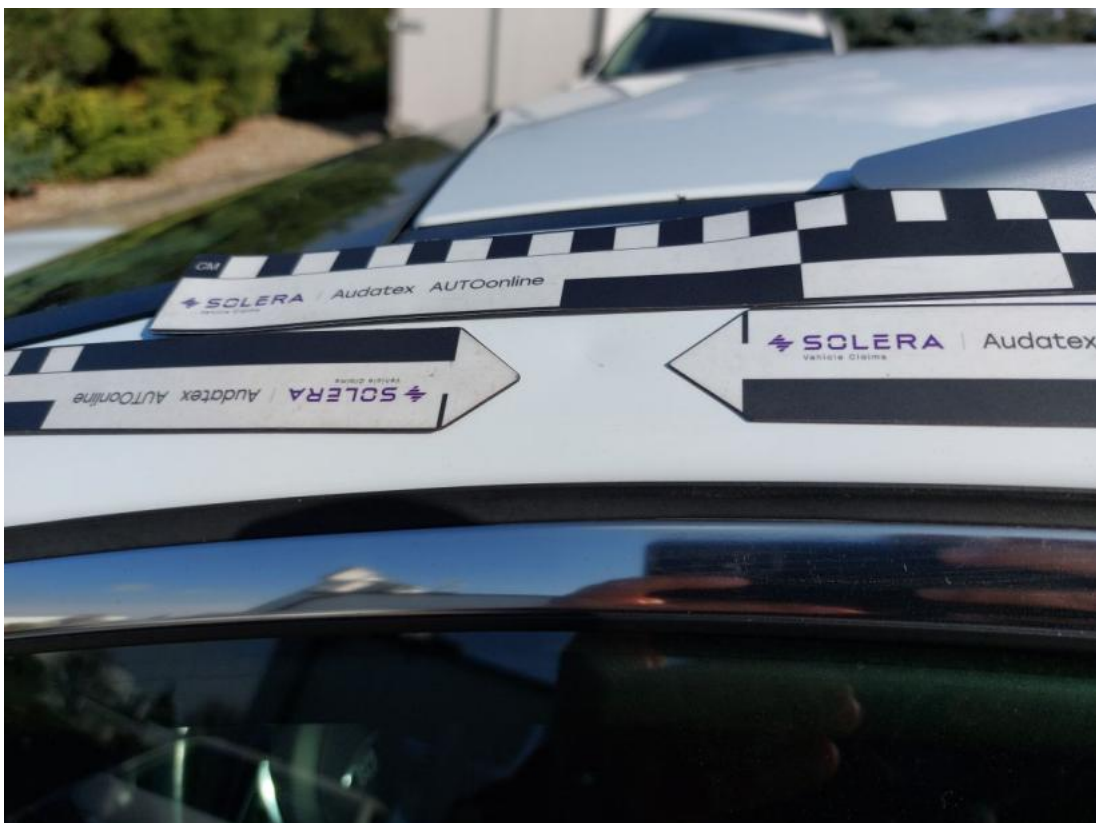
| Poz. | Nazwa pozycji | Opis uszkodzeń | Kwalifik. | Naprawa [rbg] |
|---|---|---|---|---|
| 12 | Rama dachu L | wgniecenie | NA | 1 |

Rama dachu L - zdjęcie poglądowe 1

Rama dachu L - Wgniecenie/odkształcenie 1

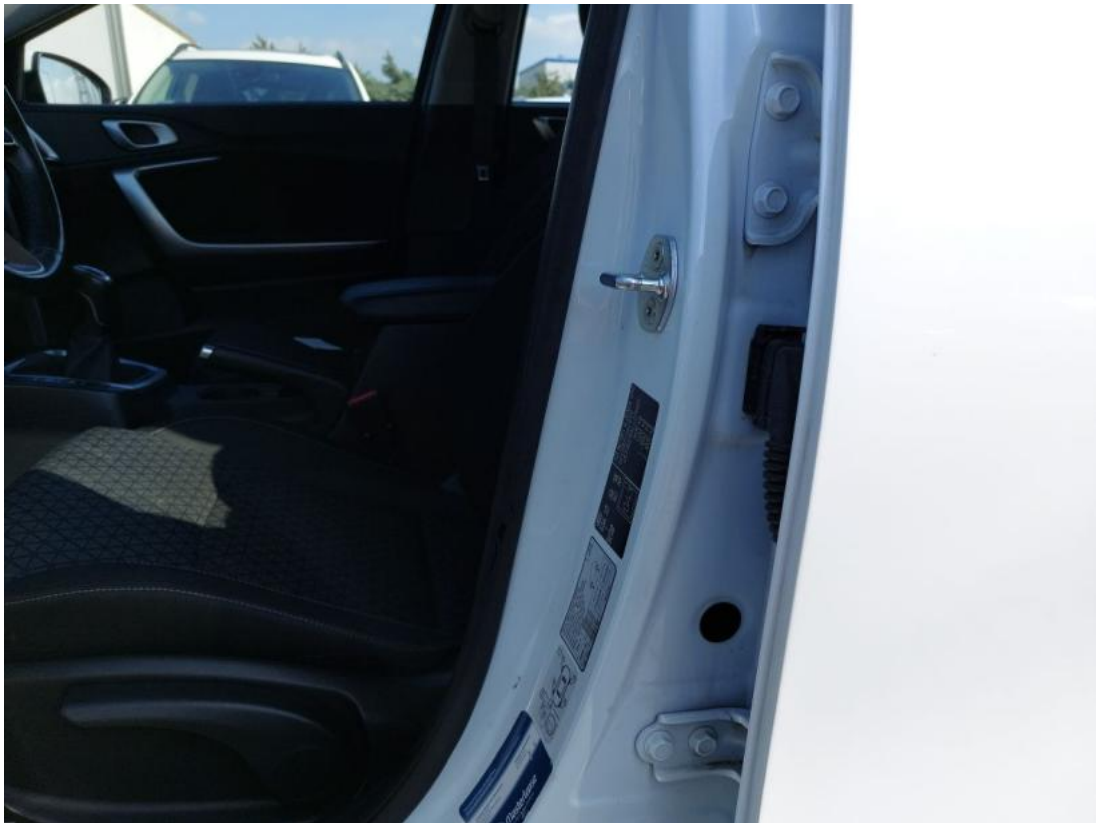
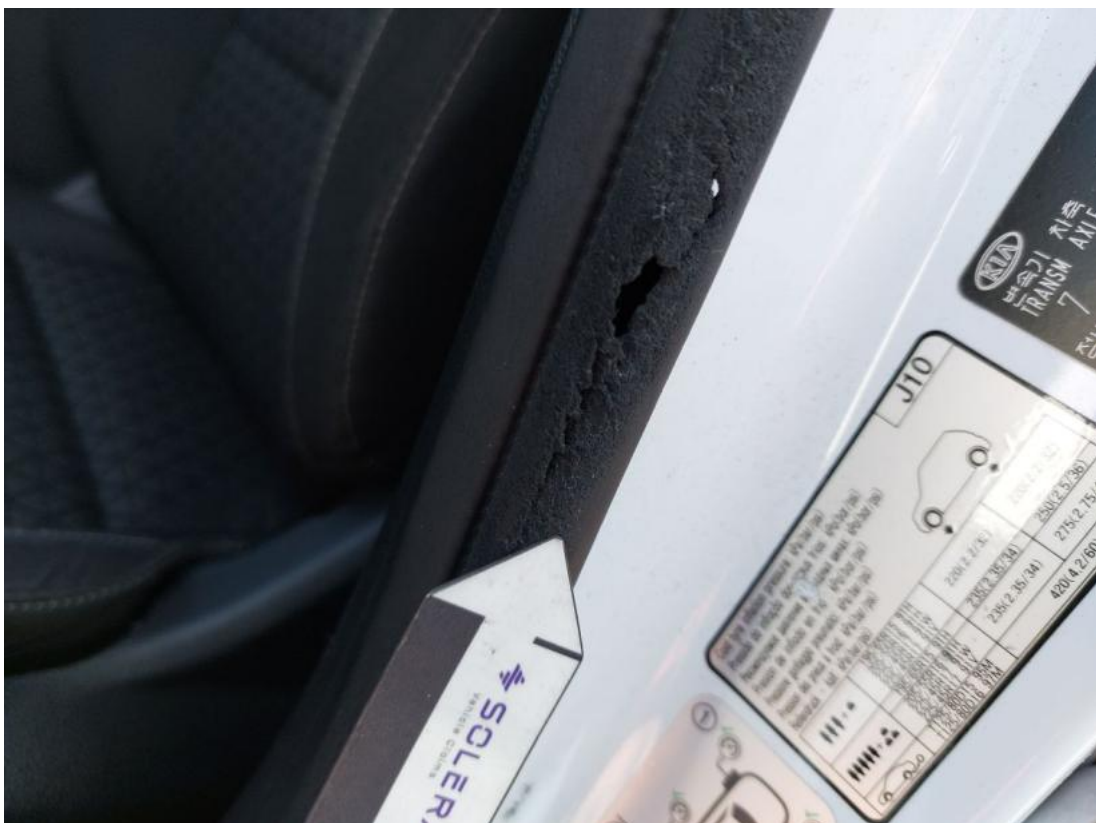
| Poz. | Nazwa pozycji | Opis uszkodzeń | Kwalifik. | Naprawa [rbg] |
|---|---|---|---|---|
| 5 | Uszczelka drzwi wewnętrz. L | rozerwanie | WY | 0.2 |

Uszczelka drzwi przednich L - zdjęcie poglądowe 1

Uszczelka drzwi przednich L - Pęknięcie/rozerwanie 1

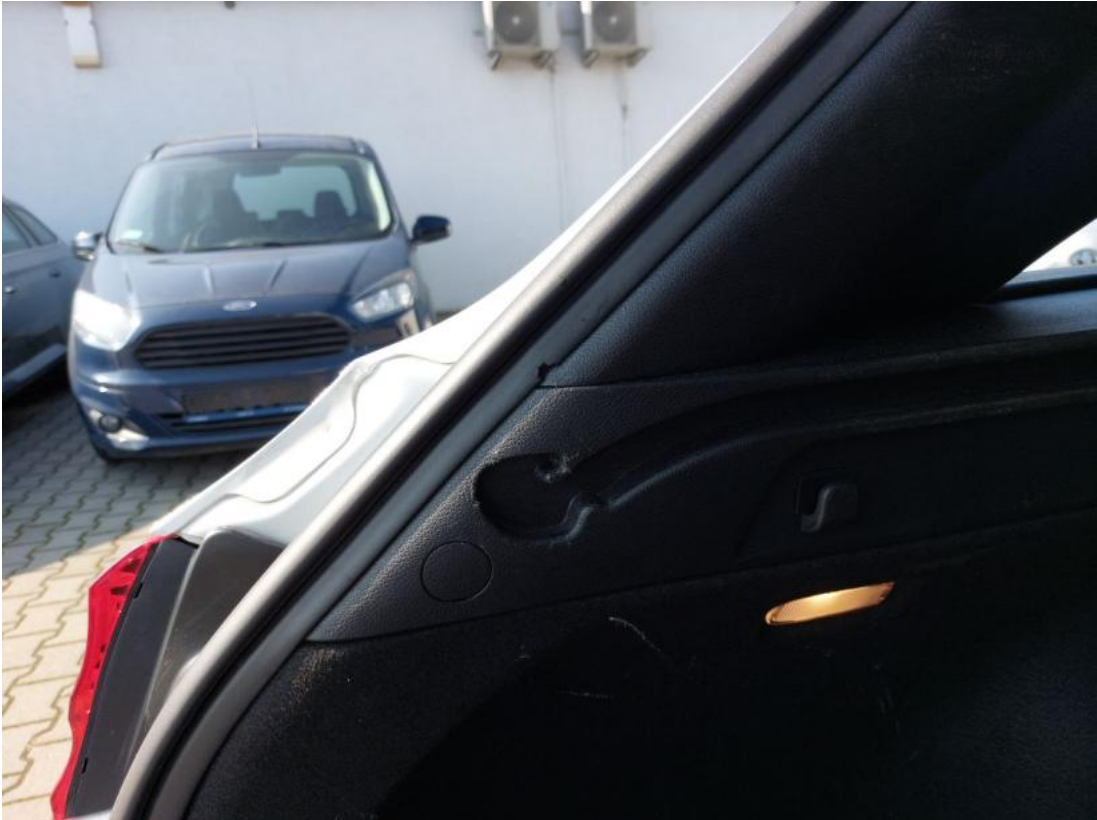
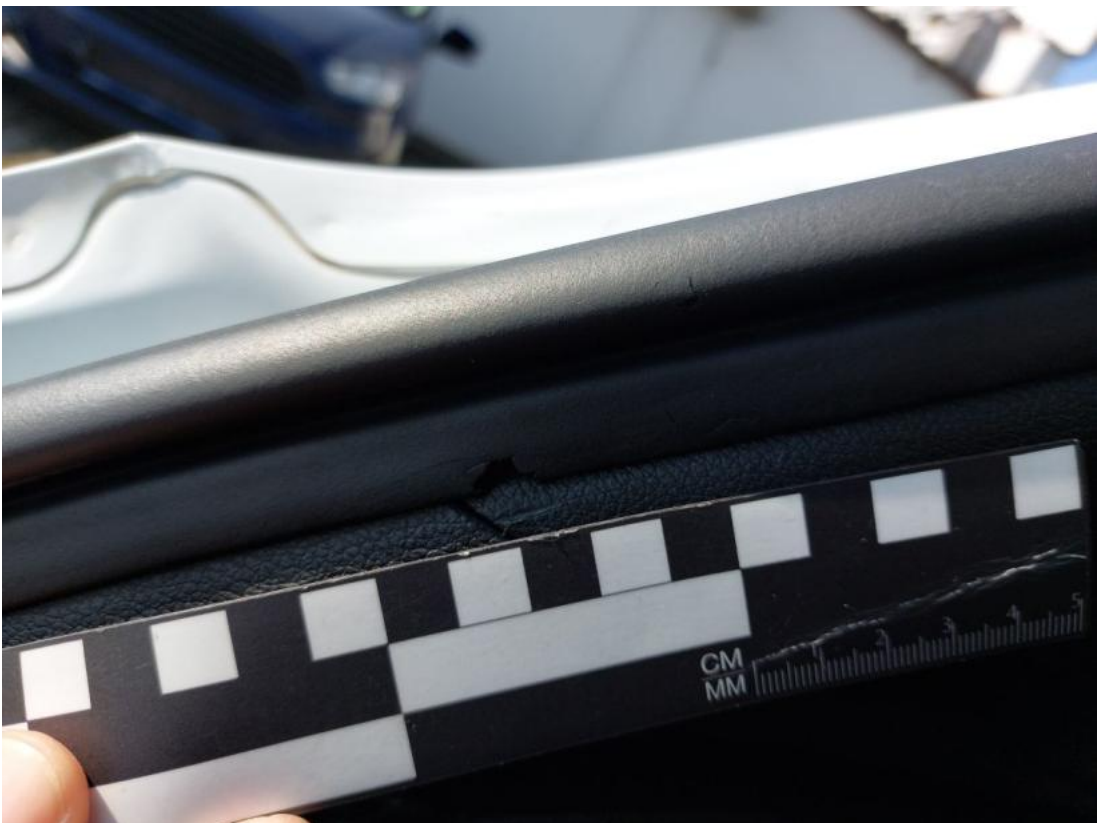
| Poz. | Nazwa pozycji | Opis uszkodzeń | Kwalifik. | Naprawa [rbg] |
|---|---|---|---|---|
| 6 | Uszczelka drzwi/klapy | pęknięcie | WY | 0.2 |

Uszczelka pokrywy tylnej - zdjęcie poglądowe 1

Uszczelka pokrywy tylnej - Pęknięcie/rozerwanie 1

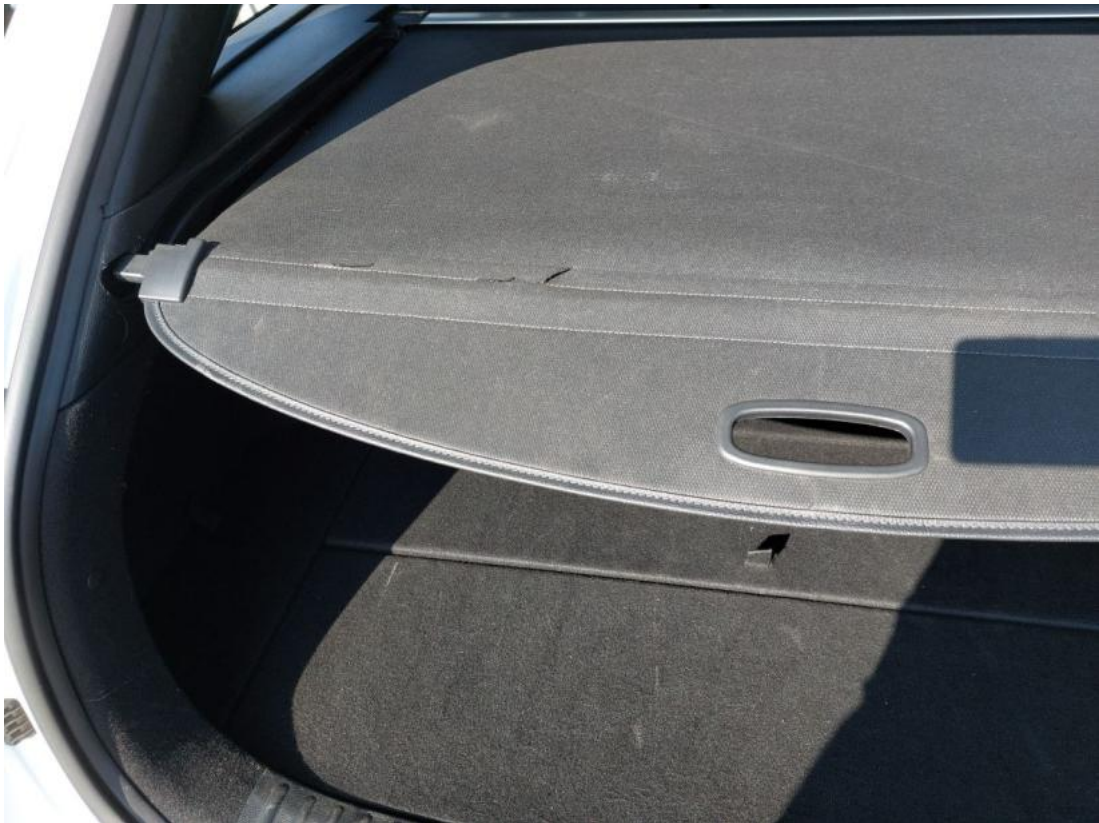
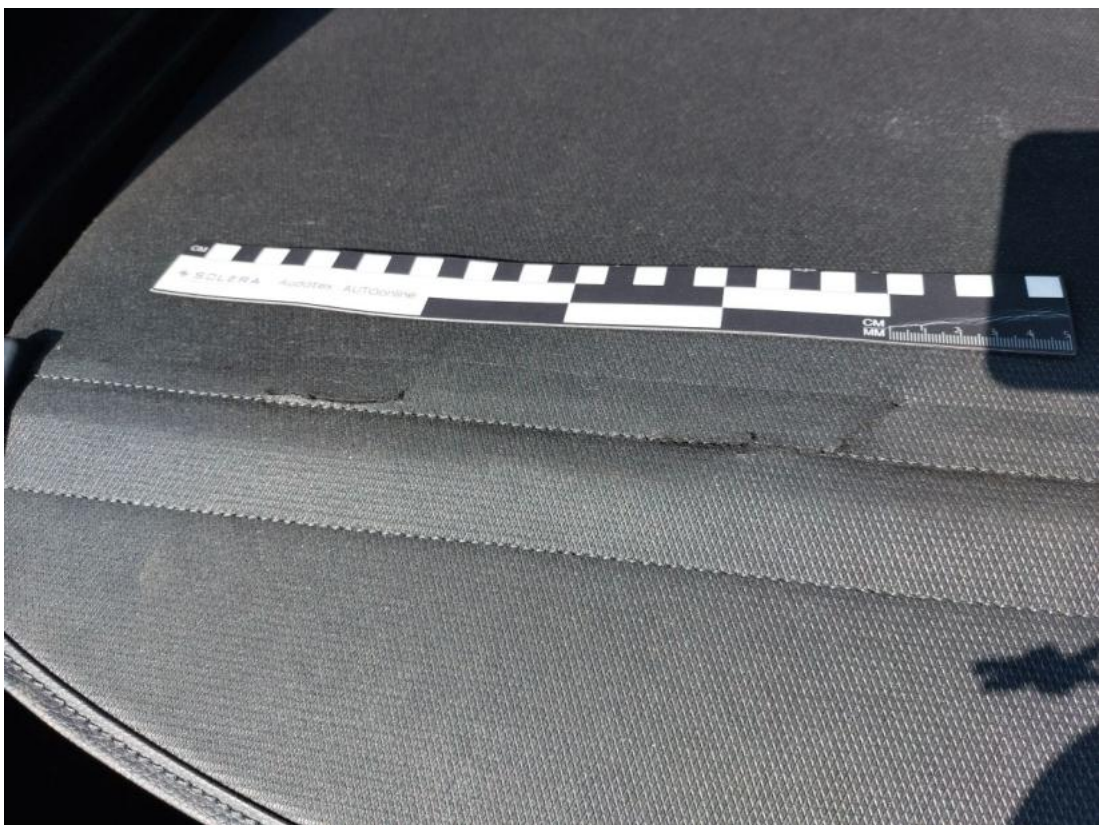
| Poz. | Nazwa pozycji | Opis uszkodzeń | Kwalifik. | Naprawa [rbg] |
|---|---|---|---|---|
| 7 | Nakładka przestrzeni bagażowej | pęknięcie | WY | 0.2 |

Wykładzina przestrzeni bagażowej - zdjęcie pogładowe 1

Wykładzina przestrzeni bagażowej - Pęknięcie/rozerwanie 1
