## Raport z oględzin pojazdu

| Numer raportu | 284679/1/24-14707 | Data raportu | 25-01-2024 |

| Marka, model | OPEL Astra V Sports Tourer 1... |
| Numer rejestracyjny | WD5810H |

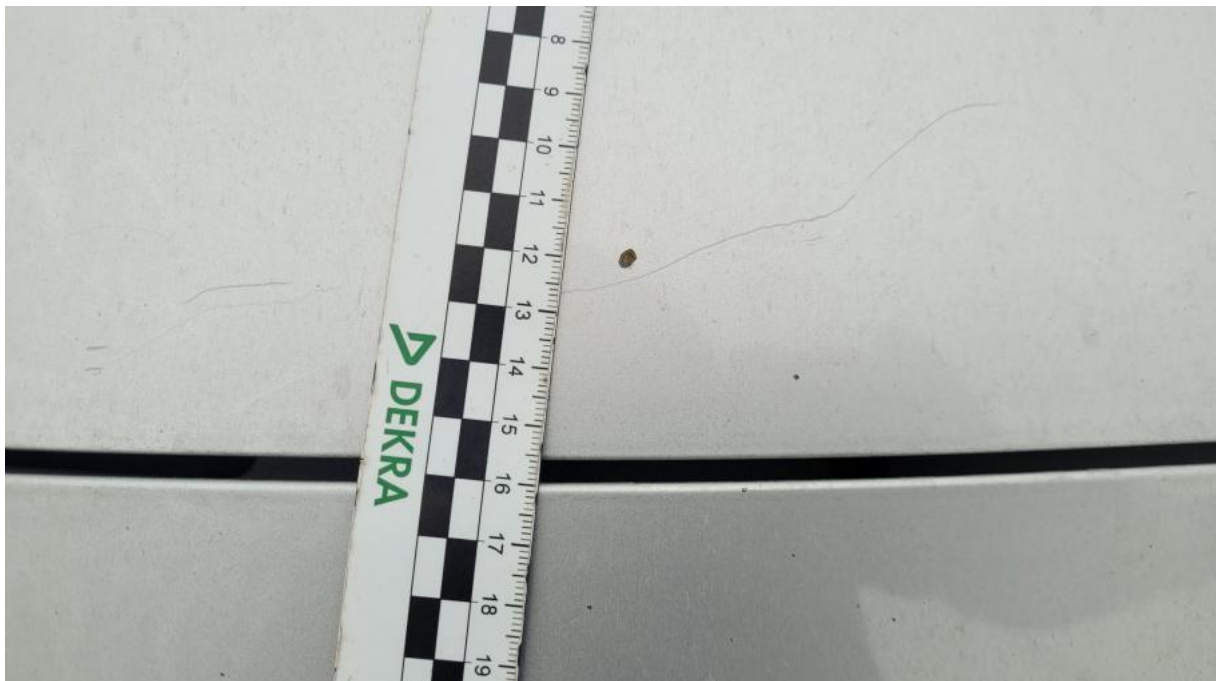
**Fot. 34**

| Poz. | Nazwa pozycji | Opis uszkodzeń | Kwalifik. | Naprawa [rbg] |
|---|---|---|---|---|
| 2 | Pokrywa przednia | ślady korozji, zarysowanie | NA | 0.5 |

Pokrywa komory silnika - Rysa/odprysk 1

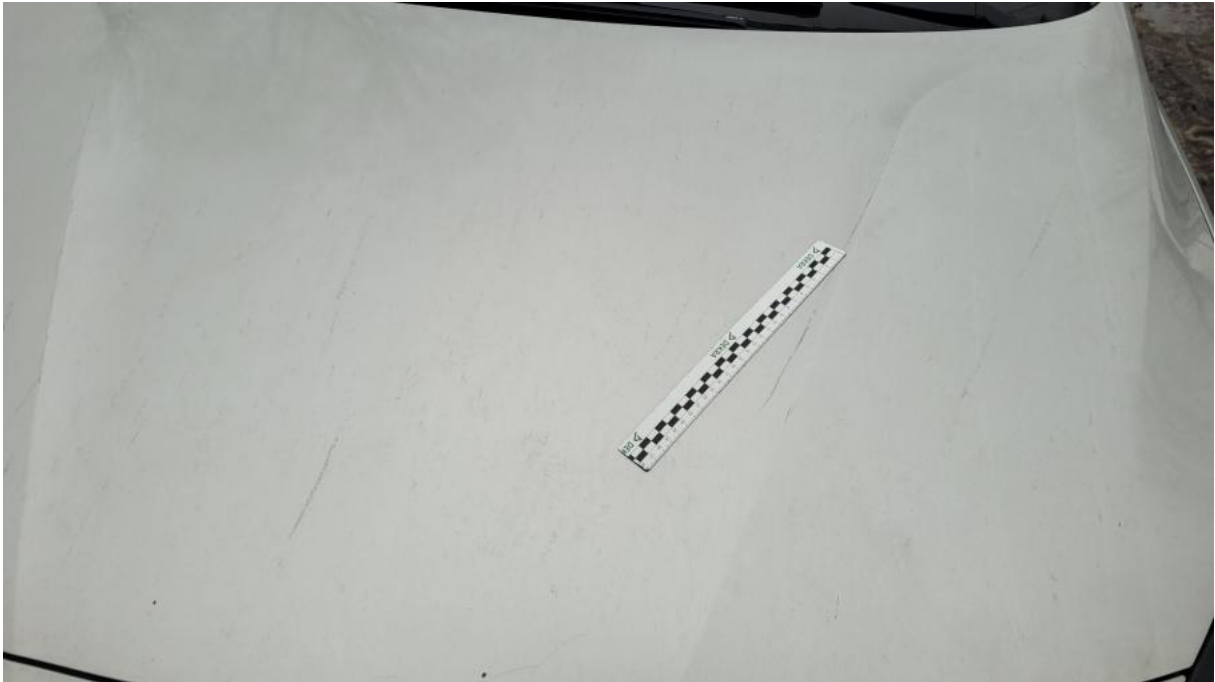
**Fot. 35**

Pokrywa komory silnika - Rysa/odprysk 2

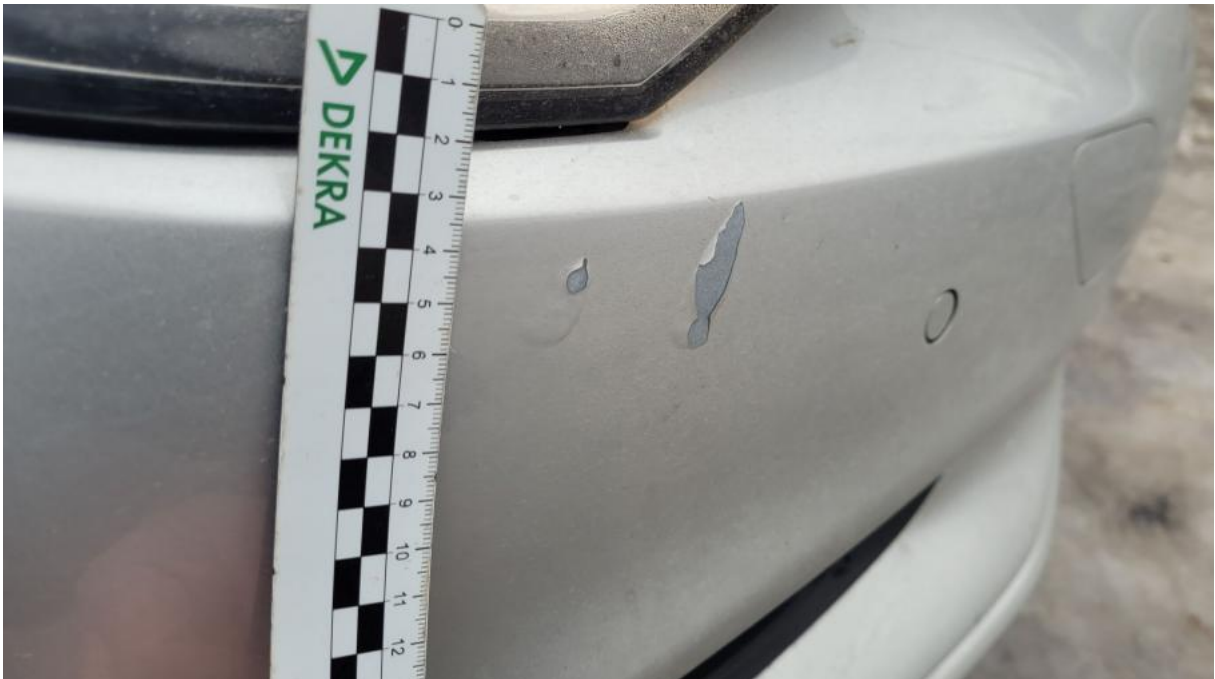
**Fot. 36**

| Poz. | Nazwa pozycji | Opis uszkodzeń | Kwalifik. | Naprawa [rbg] |
|---|---|---|---|---|
| 1 | Okladzina zderzaka przedniego | odpryski lakieru | NA | 1 |

Zderzak - Rysa/odprysk 1

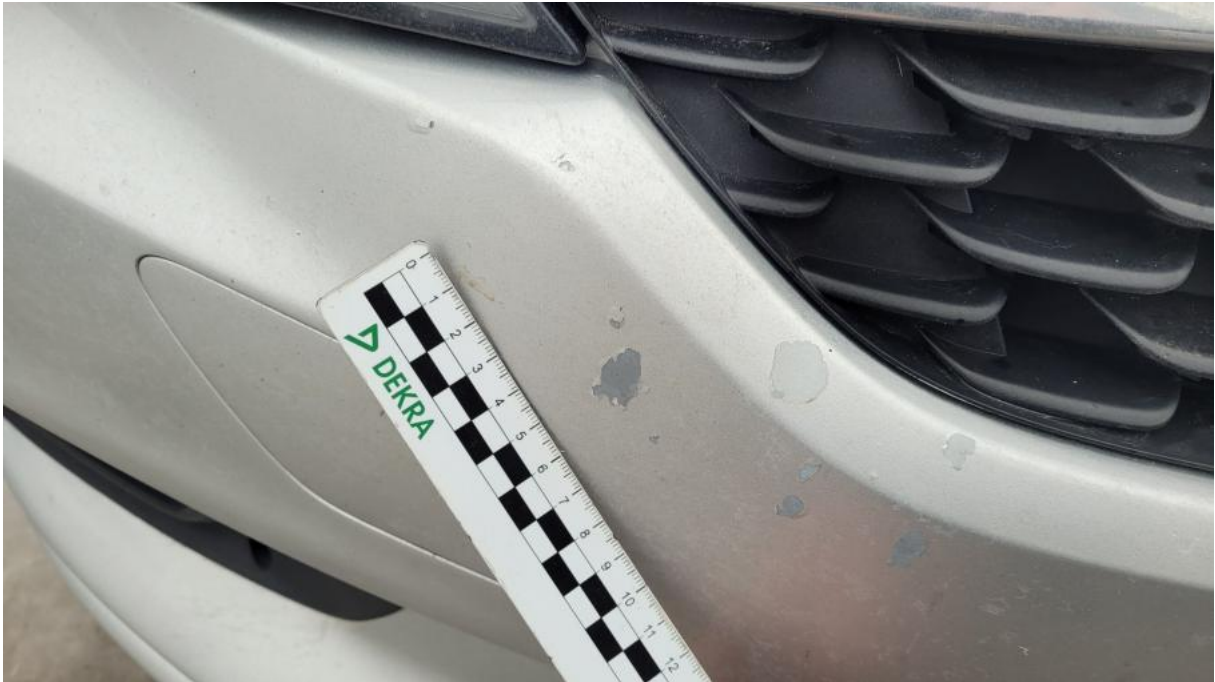
**Fot. 37**

Zderzak - Rysa/odprysk 2

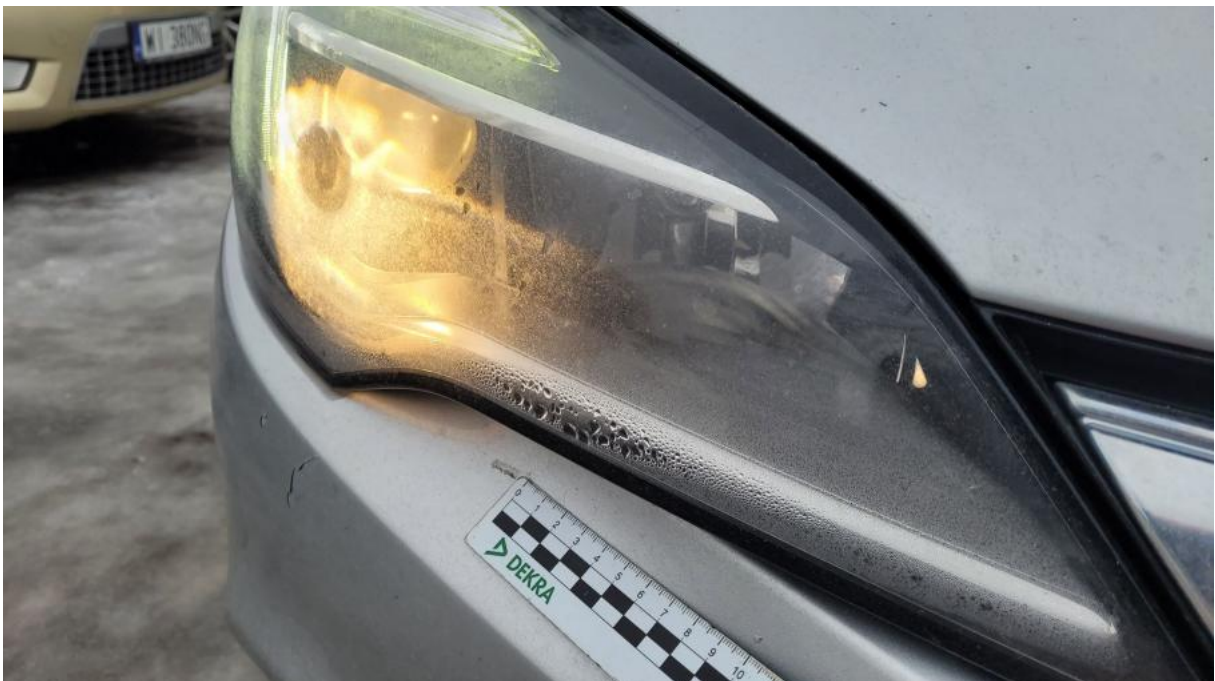
**Fot. 38**

| Poz. | Nazwa pozycji | Opis uszkodzeń | Kwalifik. | Naprawa [rbg] |
|---|---|---|---|---|
| 5 | Reflektor z kierunkowskazem kpl. R | zaparowanie | | |

Reflektor P - Inne 1

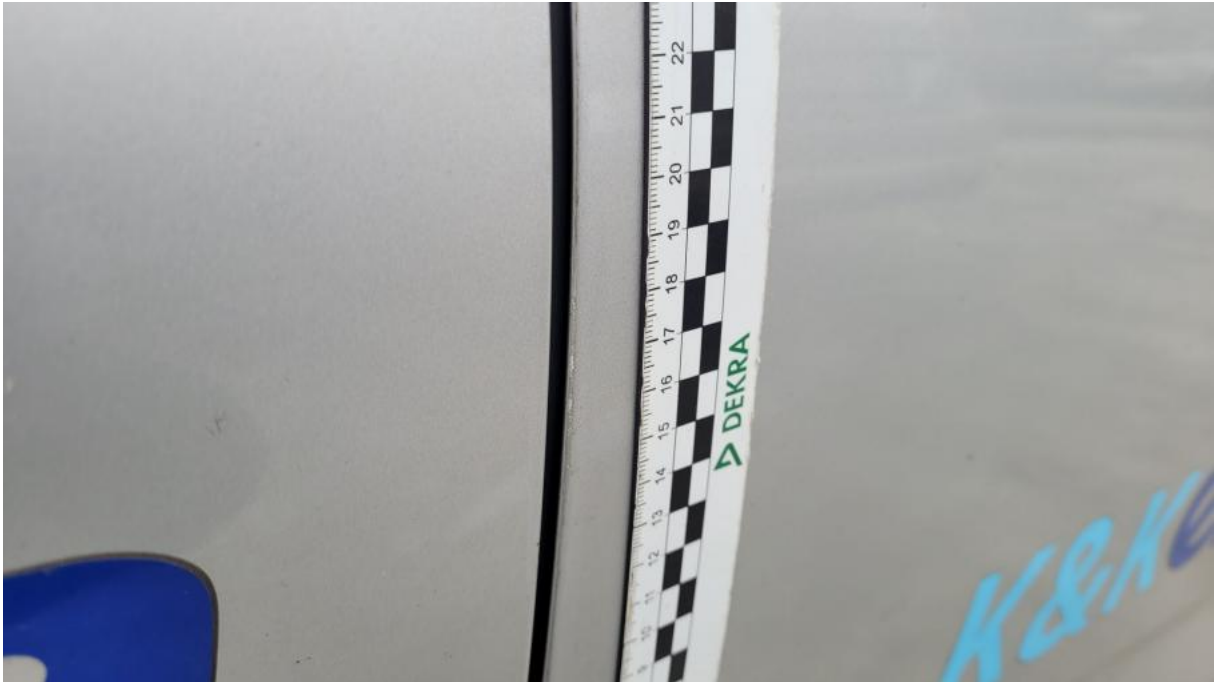
**Fot. 39**

| Poz. | Nazwa pozycji | Opis uszkodzeń | Kwalifik. | Naprawa [rbg] |
|---|---|---|---|---|
| 6 | Drzwi przednie (nieuzbrojone) R | odpryski lakieru | | |

Drzwi przednie P - Rysa/odprysk 1

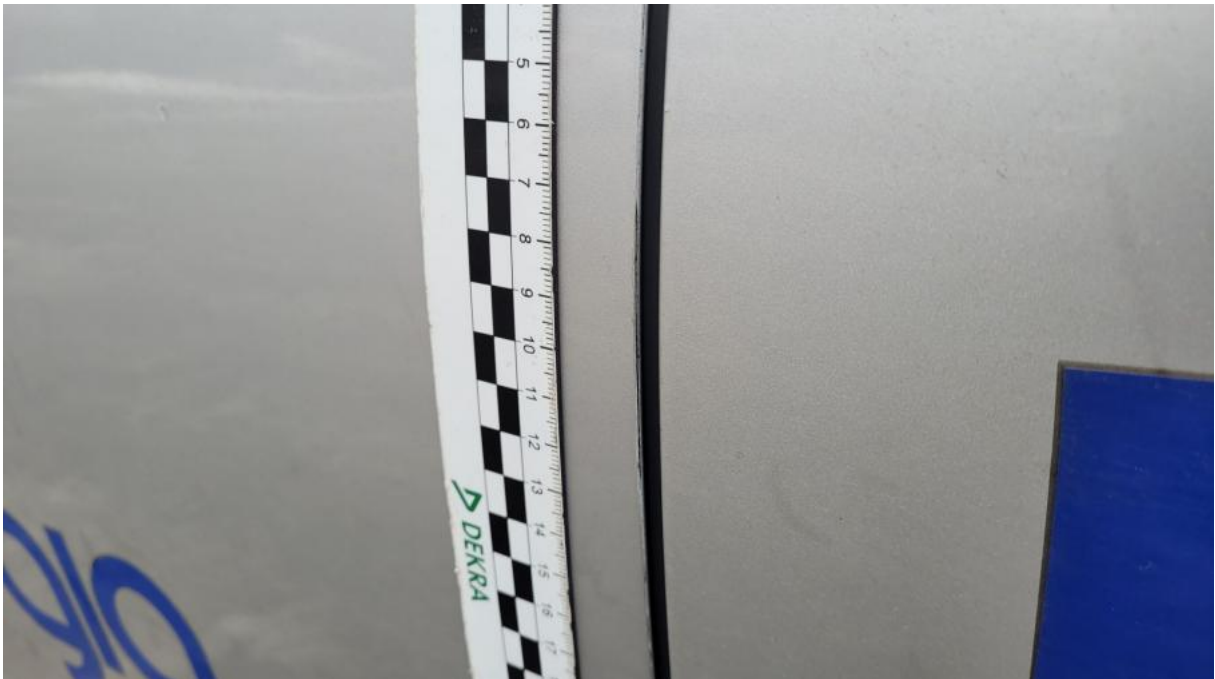
**Fot. 40**

| Poz. | Nazwa pozycji | Opis uszkodzeń | Kwalifik. | Naprawa [rbg] |
|---|---|---|---|---|
| 3 | Drzwi przednie (nieuzbrojone) L | odpryski lakieru | NA | 0.5 |

Drzwi przed L - Rysa/odprysk 1

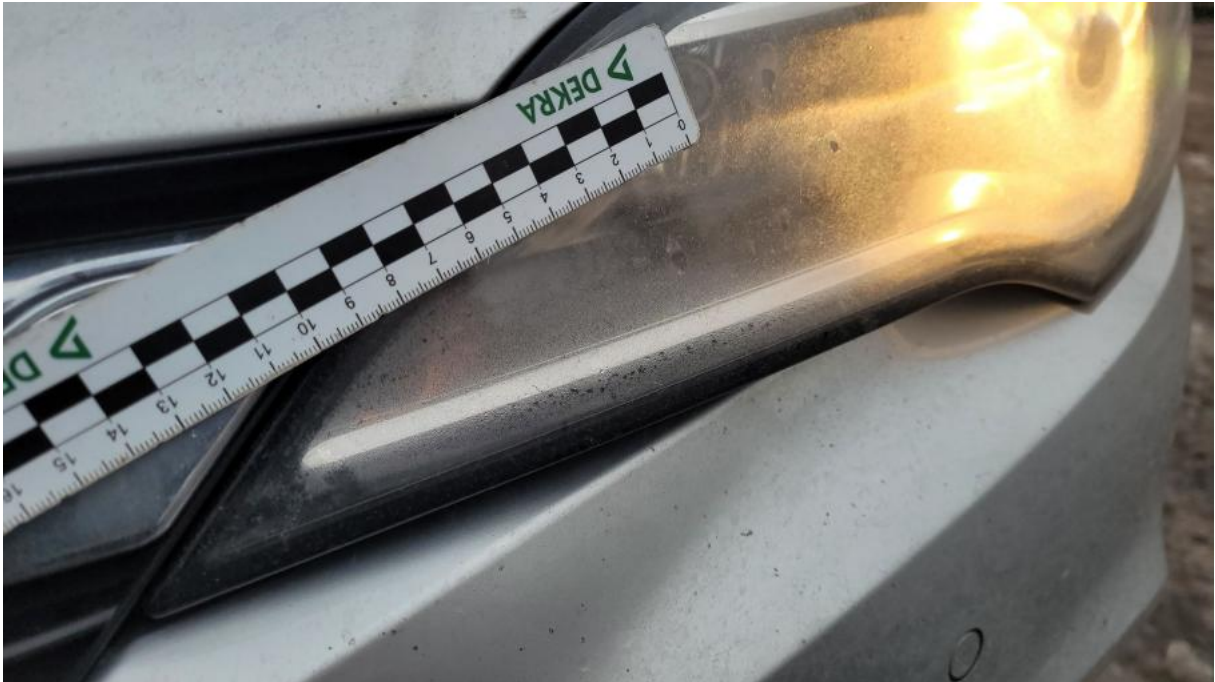
**Fot. 41**

| Poz. | Nazwa pozycji | Opis uszkodzeń | Kwalifik. | Naprawa [rbg] |
|---|---|---|---|---|
| 4 | Reflektor z kierunkowskazem kpl. L | zaparowanie | | |

Reflektor L - Inne 1

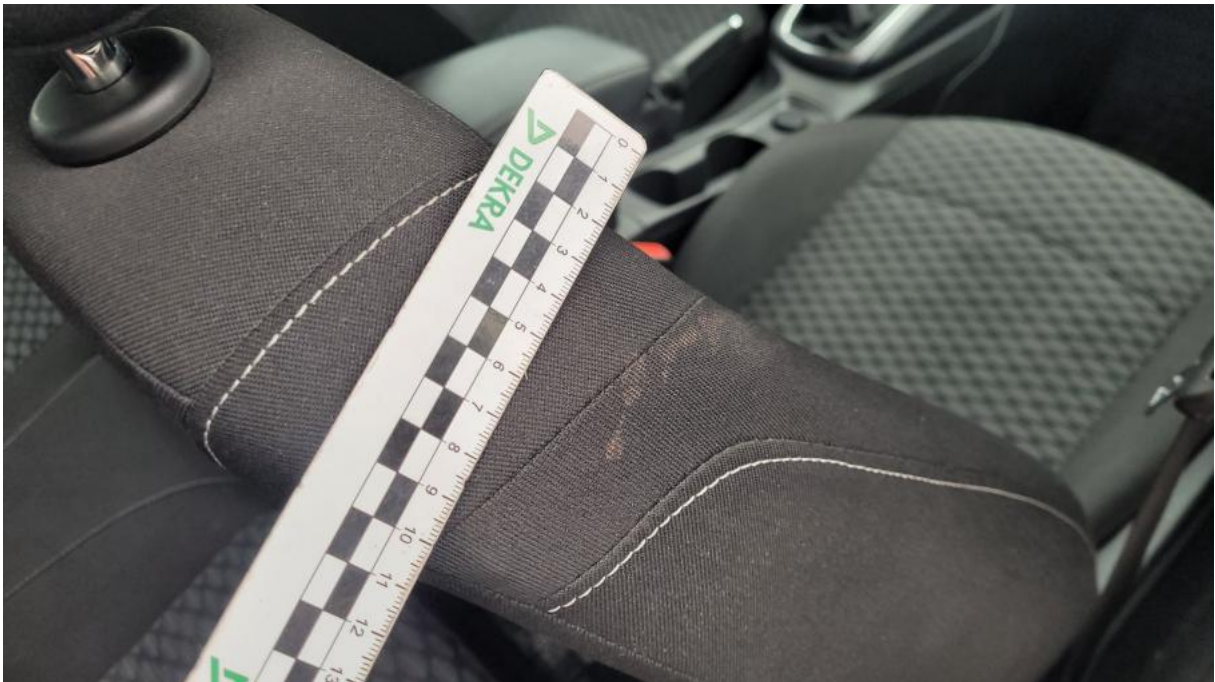
**Fot. 42**

Fotel prz. praw. - Inne 1

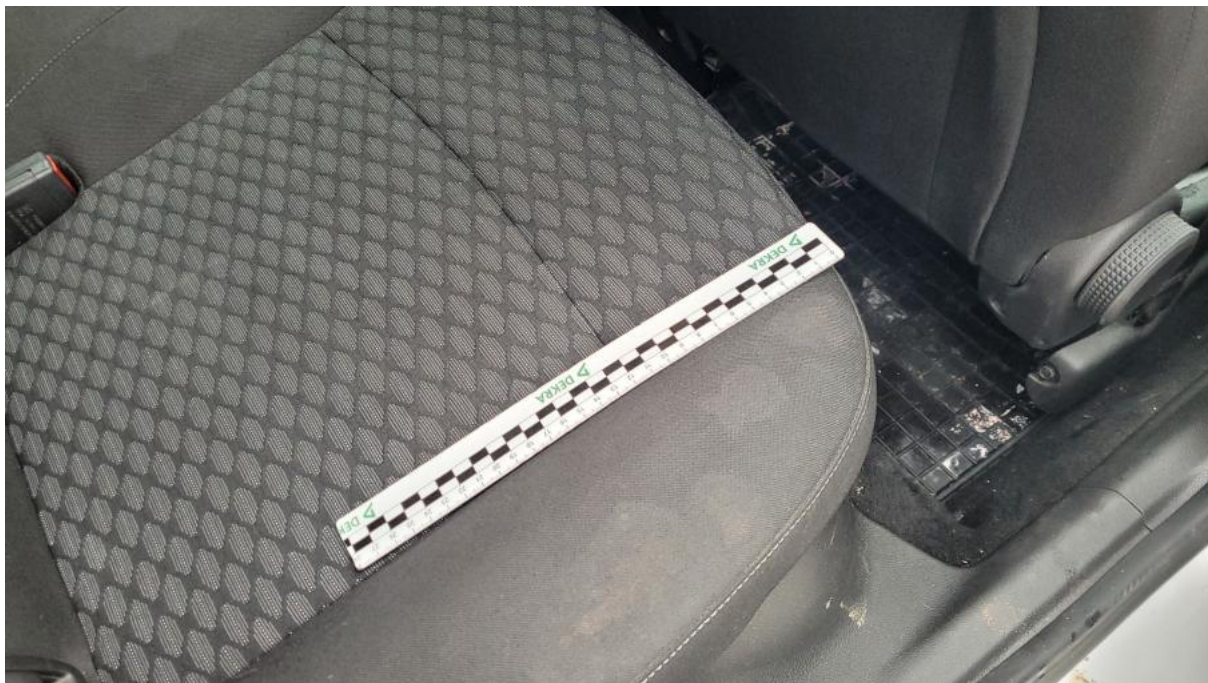
**Fot. 43**

Kanapa tyl. - Inne 1

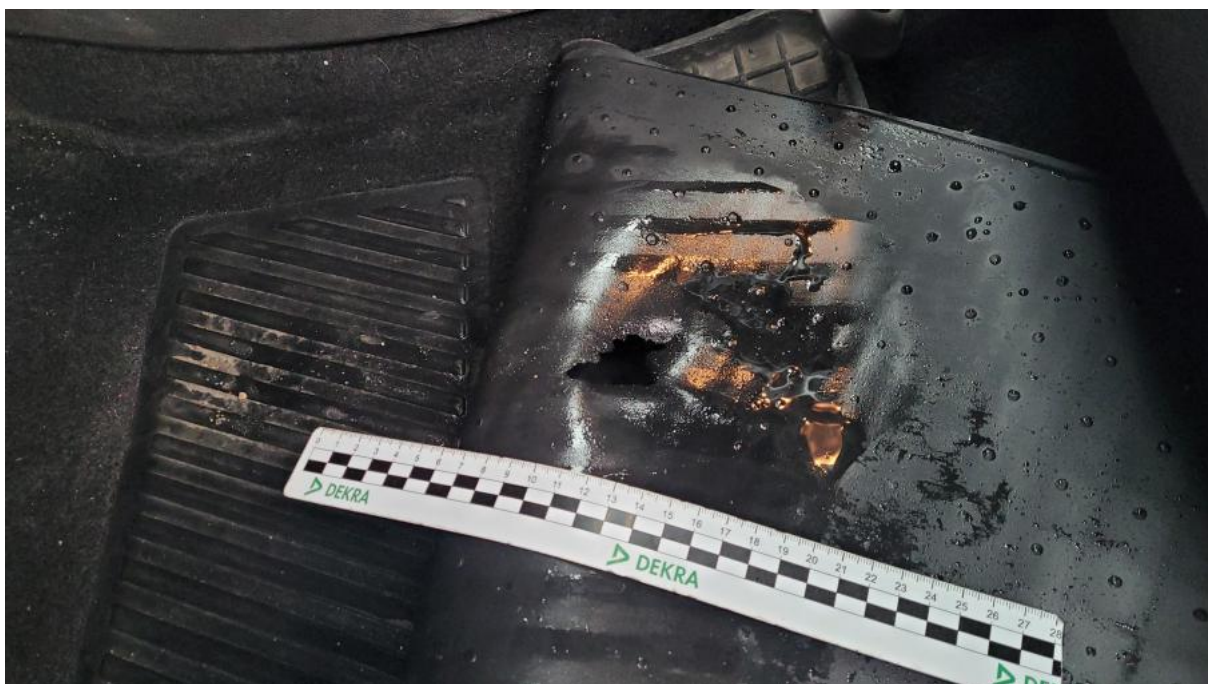
**Fot. 44**

| Poz. | Nazwa pozycji | Opis uszkodzeń | Kwalifik. | Naprawa [rbg] |
|---|---|---|---|---|
| 7 | Dywanik podłogi przedni L | pęknięcie | | |

Dywanik prze L - Pęknięcie/rozerwanie 1
