## Raport z oględzin pojazdu

| Numer raportu | 362200/4/24-9573 | Data raportu | 18-04-2024 |

| Marka, model | OPEL Corsa E Hatchback 14-19 |
| Numer rejestracyjny | WE798XA |

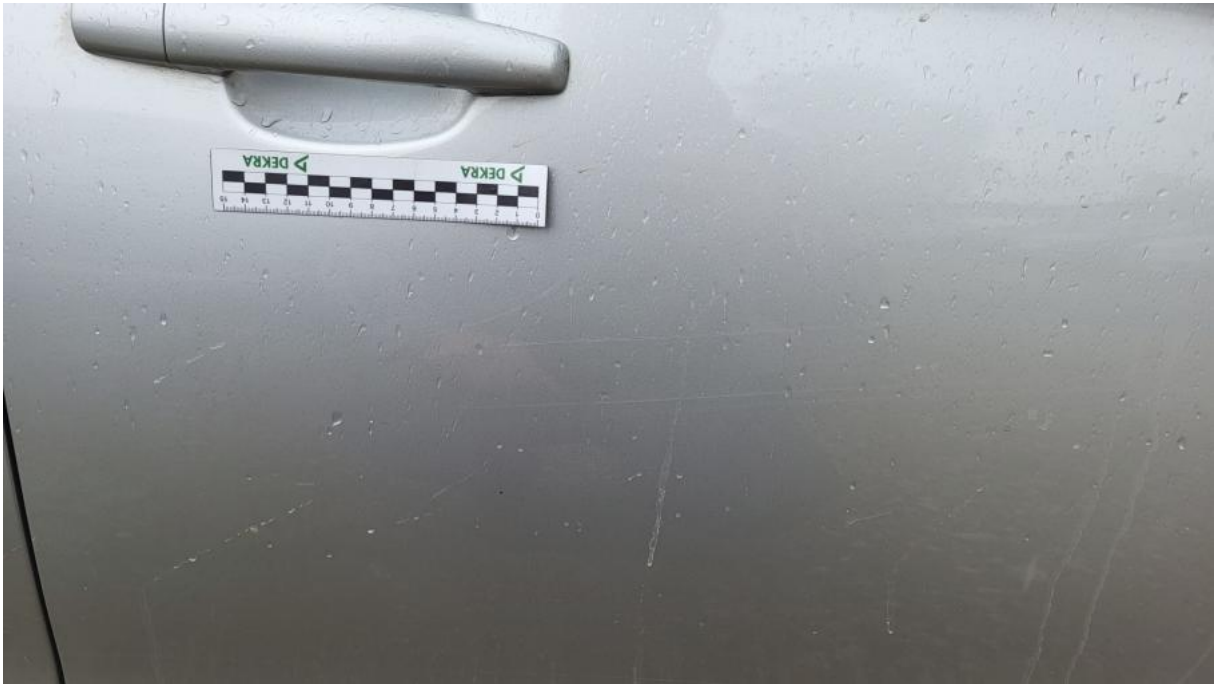
**Fot. 33**

| Poz. | Nazwa pozycji | Opis uszkodzeń | Kwalifik. | Naprawa [rbg] |
|---|---|---|---|---|
| 3 | Poszycie drzwi przednich R | rysa/odprysk | NA | 0.5 |

Drzwi przednie P - Rysa/odprysk 1

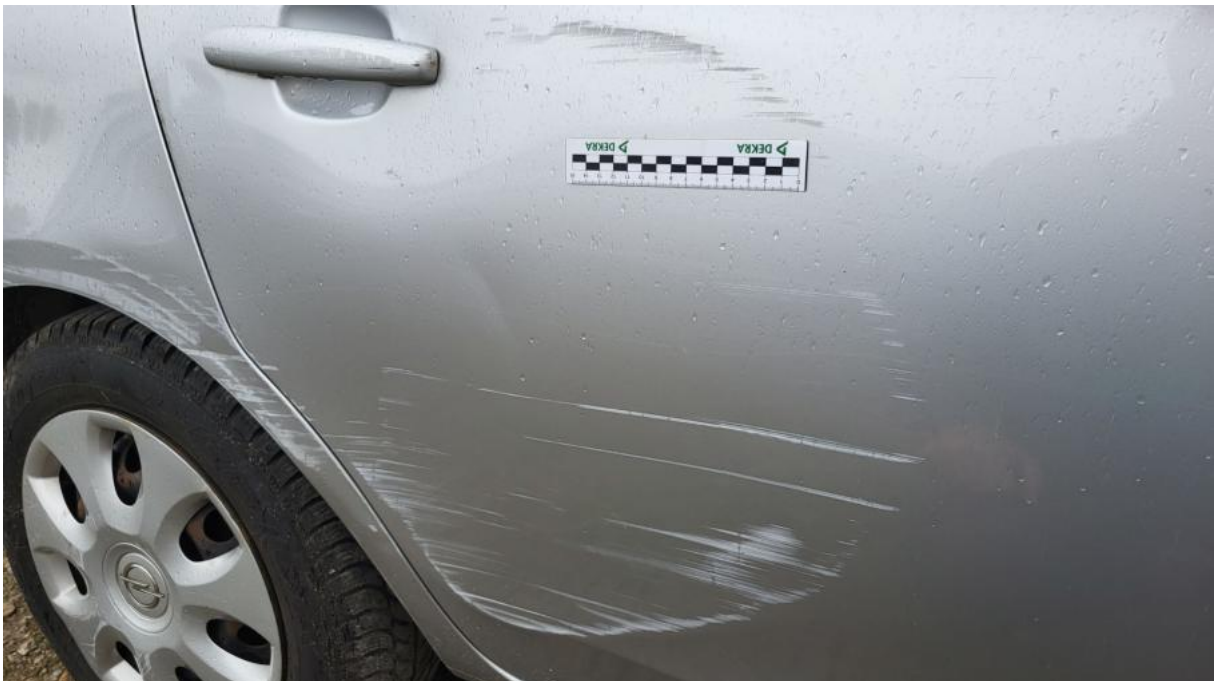
**Fot. 34**

| Poz. | Nazwa pozycji | Opis uszkodzeń | Kwalifik. | Naprawa [rbg] |
|---|---|---|---|---|
| 5 | Poszycie drzwi tylnych R | rysa/odprysk, wgniecenie/odkształcenie | NA | 1 |

Drzwi tylne P - Rysa/odprysk 1

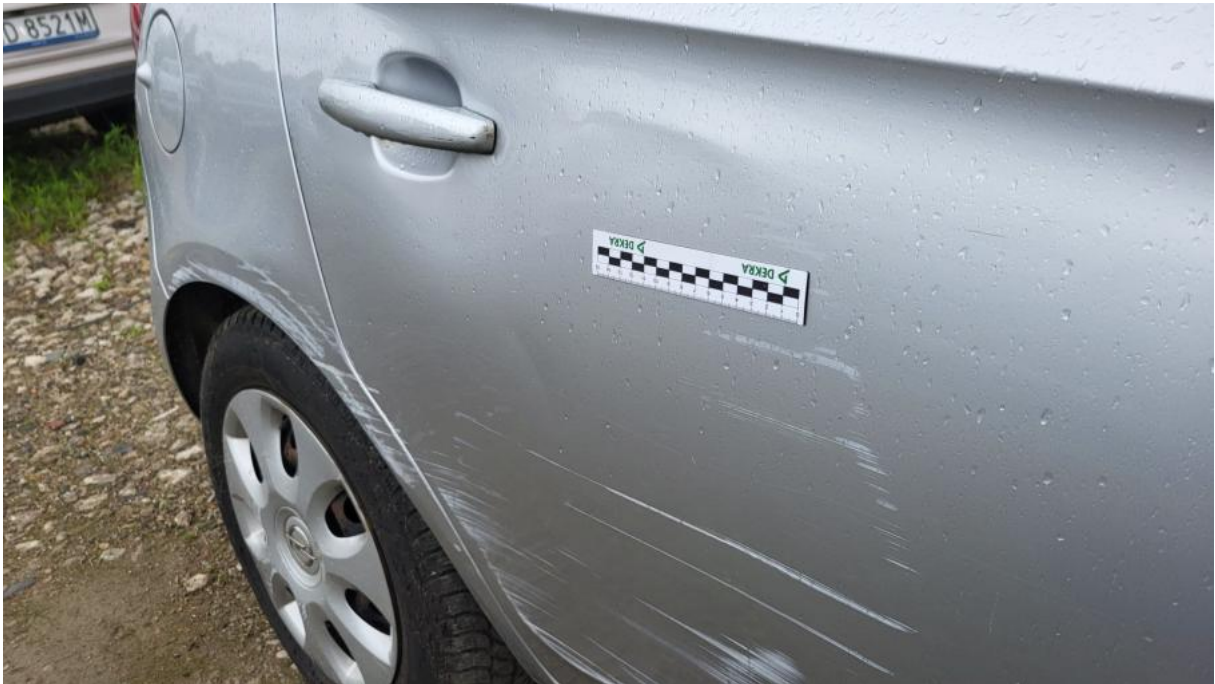
**Fot. 35**

Drzwi tylne P - Wgniecenie/odkształcenie 1

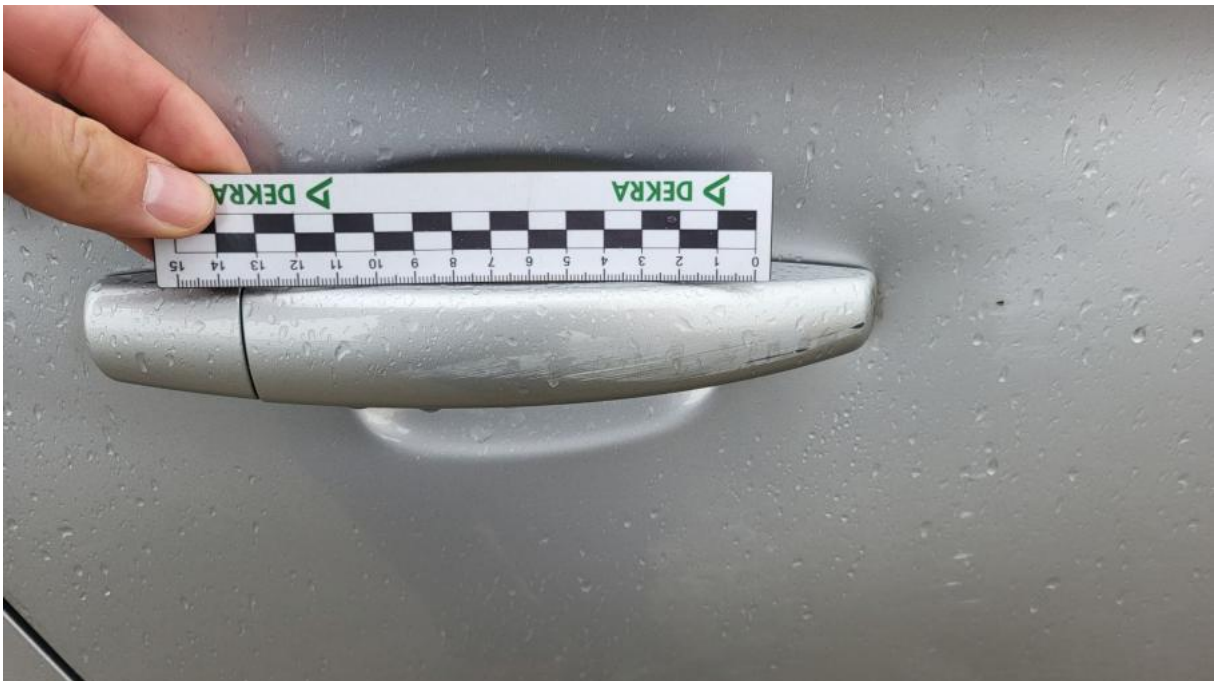
**Fot. 36**

| Poz. | Nazwa pozycji | Opis uszkodzeń | Kwalifik. | Naprawa [rbg] |
|---|---|---|---|---|
| 6 | Klamka zewnętrzna drzwi tylnych R | rysa/odprysk | NA | 0.5 |

Klamka drzwi tyl P - Rysa/odprysk 1

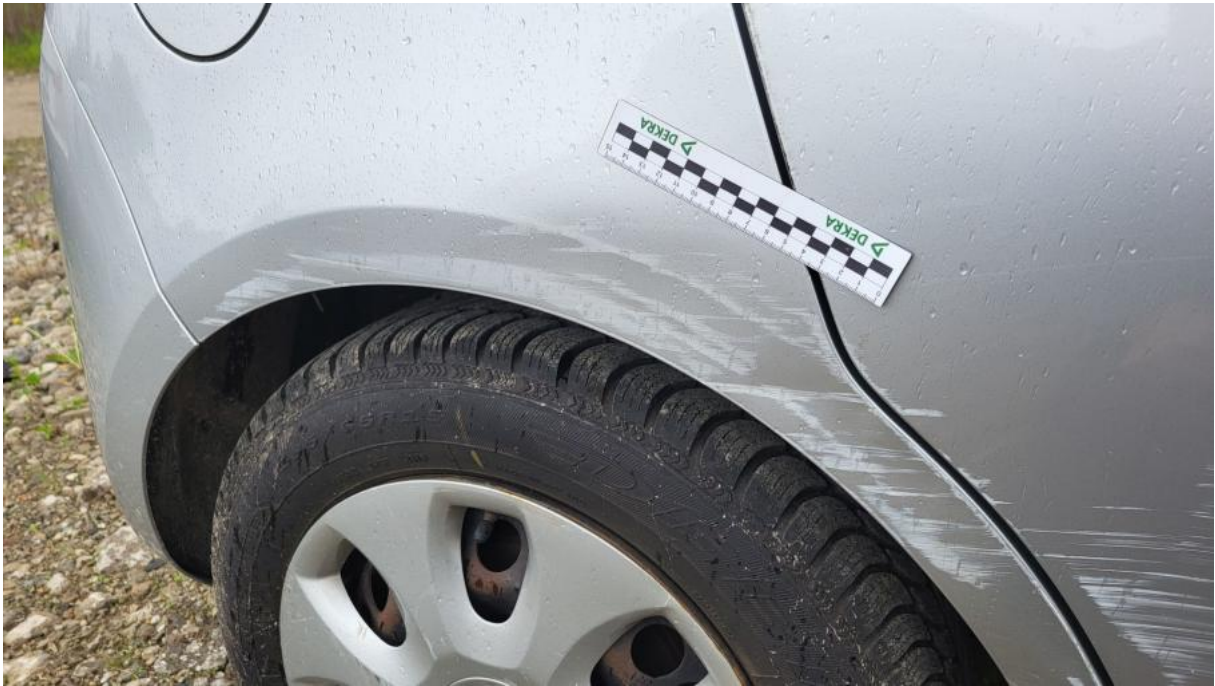
**Fot. 37**

| Poz. | Nazwa pozycji | Opis uszkodzeń | Kwalifik. | Naprawa [rbg] |
|---|---|---|---|---|
| 8 | Błotnik tylny R | rysa/odprysk, wgniecenie/odkształcenie | NA | 1 |

Błotnik tylny P / Ściana boczna P - Rysa/odprysk 1

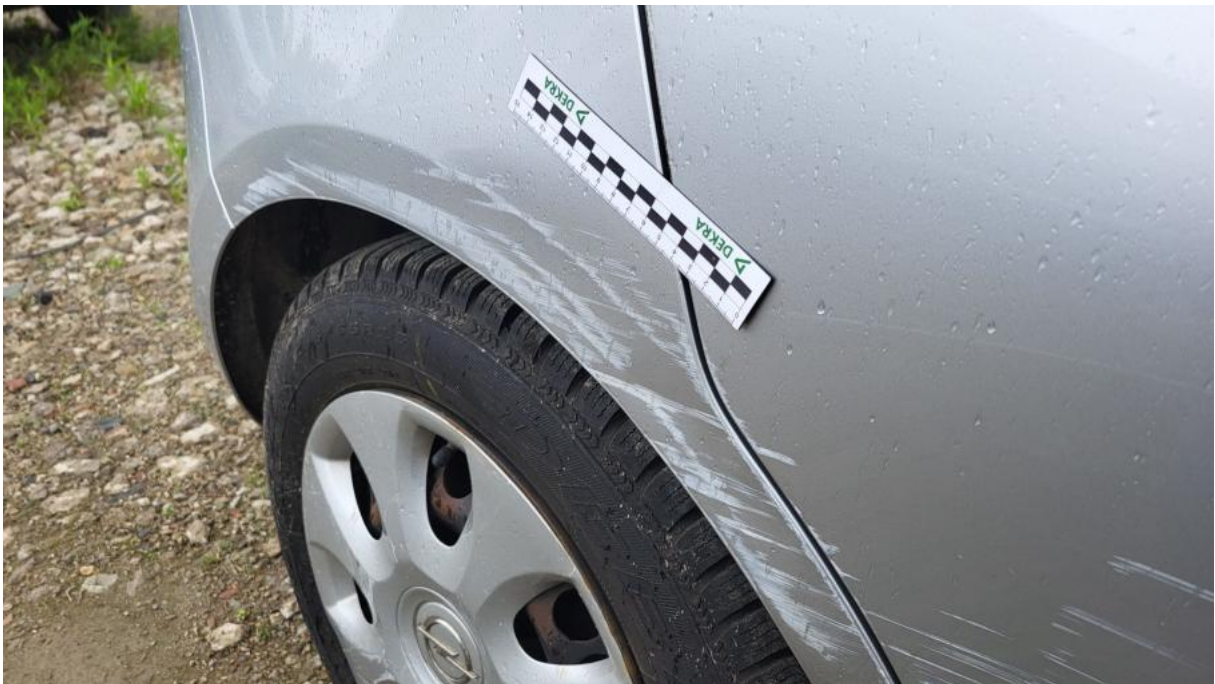
**Fot. 38**

Błotnik tylny P / Ściana boczna P - Wgniecenie/odkształcenie 1

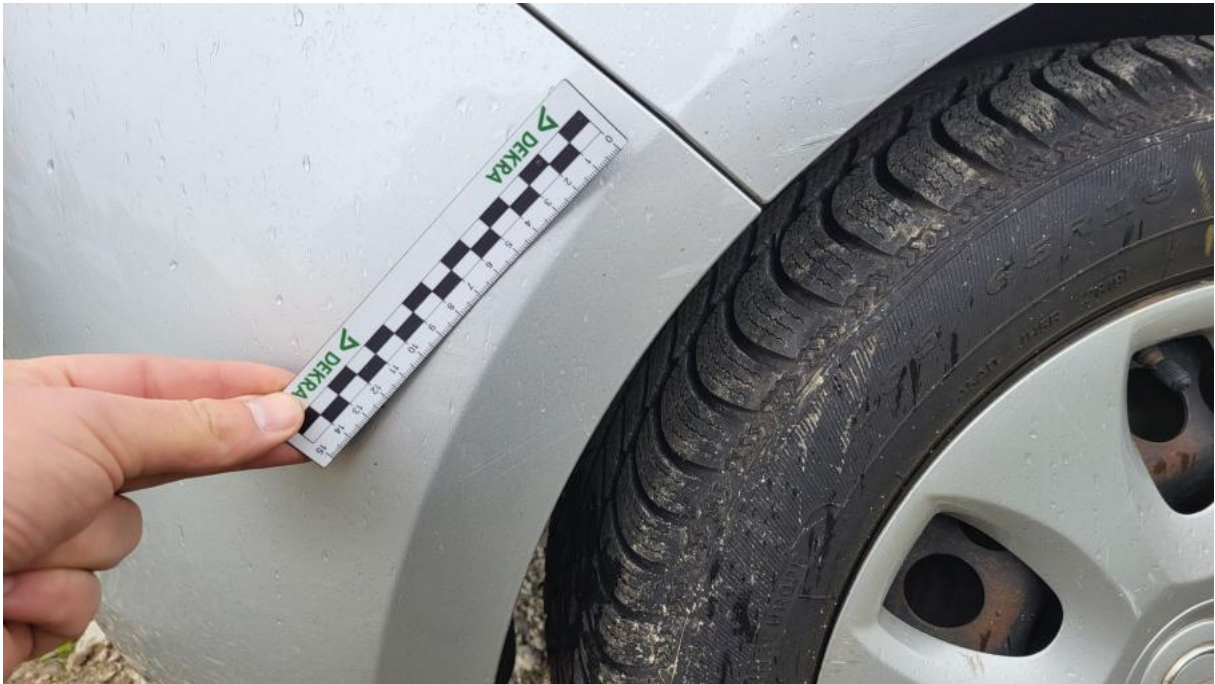
**Fot. 39**

| Poz. | Nazwa pozycji | Opis uszkodzeń | Kwalifik. | Naprawa [rbg] |
|---|---|---|---|---|
| 7 | Okładzina zderzaka tylnego | rysa/odprysk | NA | 0.5 |

Zderzak tylny - Rysa/odprysk 1

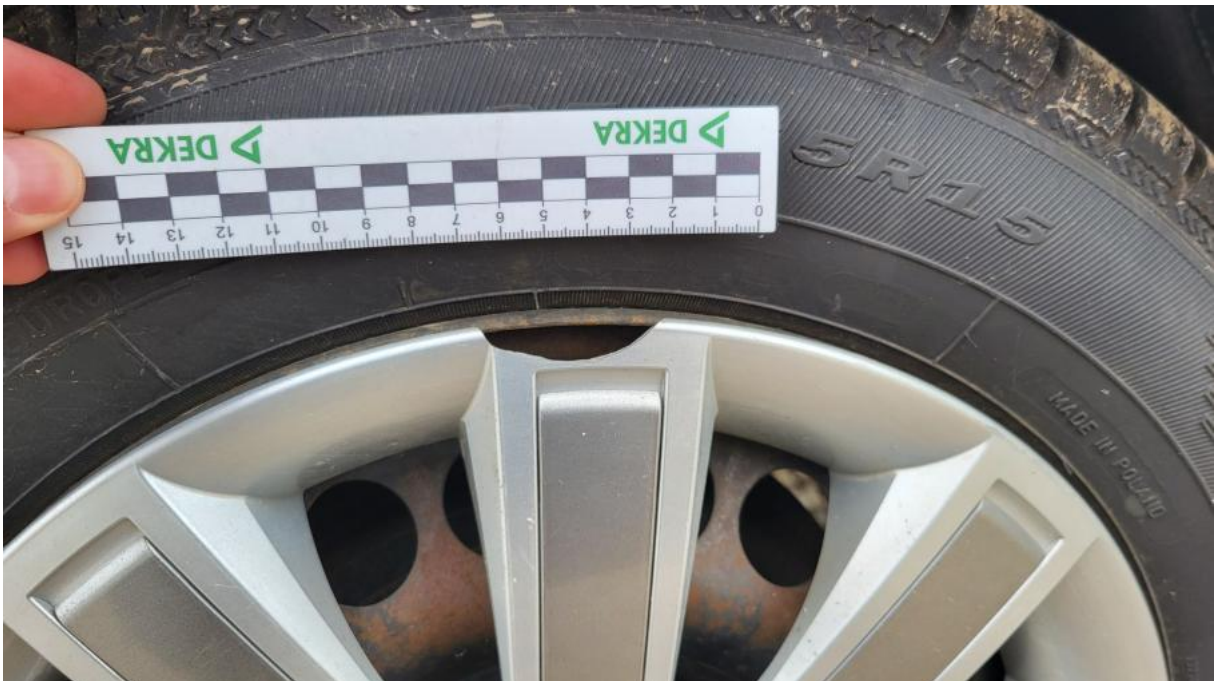
**Fot. 40**

| Poz. | Nazwa pozycji | Opis uszkodzeń | Kwalifik. | Naprawa [rbg] |
|---|---|---|---|---|
| 1 | Kołpak koła tył L | pęknięcie/rozerwanie | WY | 0.1 |

Kółpak tylny L - Pęknięcie/rozerwanie 1

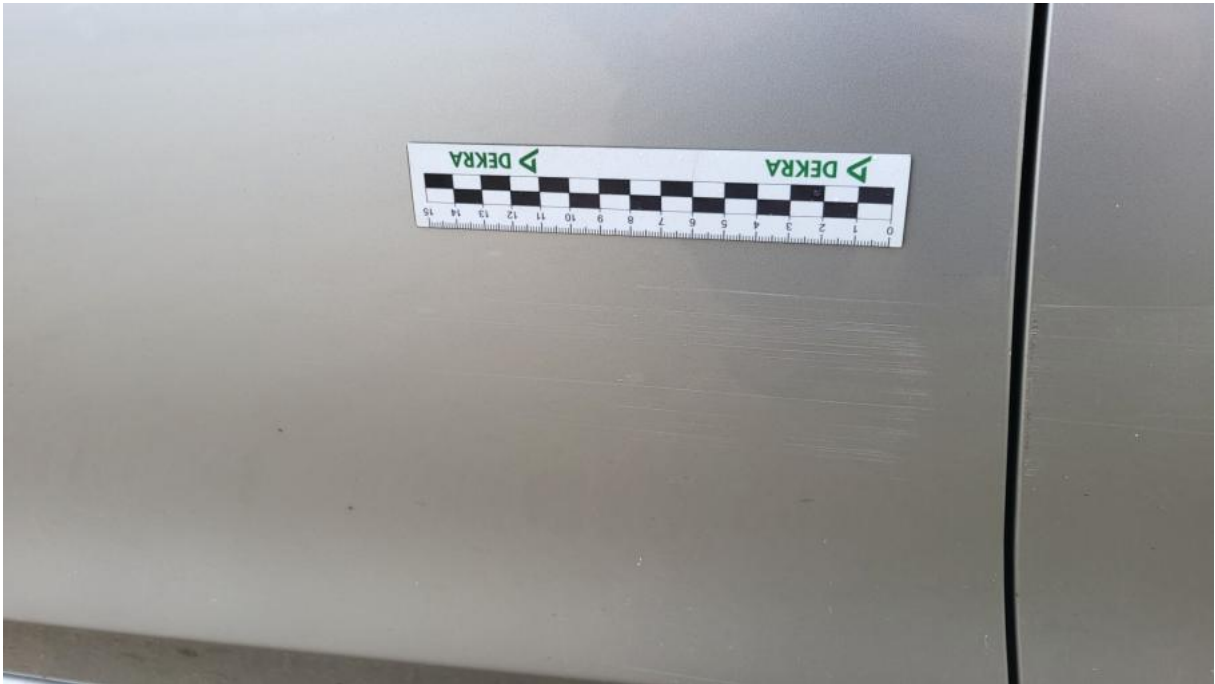
**Fot. 41**

| Poz. | Nazwa pozycji | Opis uszkodzeń | Kwalifik. | Naprawa [rbg] |
|---|---|---|---|---|
| 2 | Poszycie drzwi przednich L | rysa/odprysk | NA | 0.5 |

Drzwi przed L - Rysa/odprysk 1

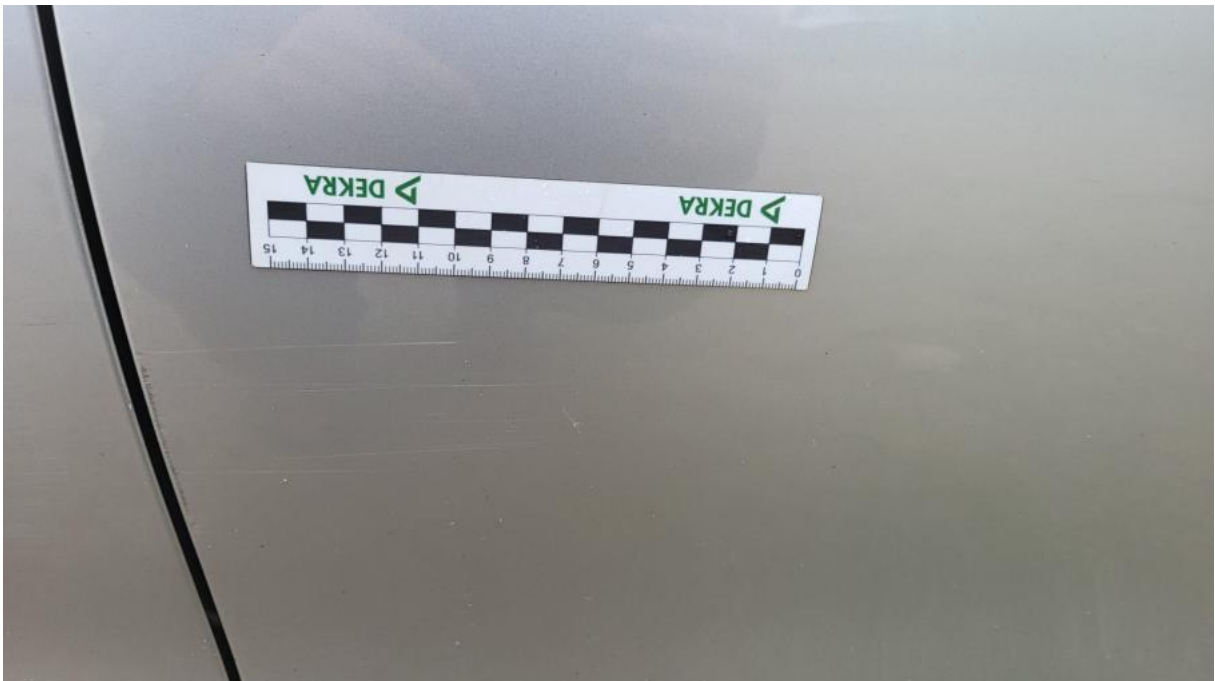
**Fot. 42**

| Poz. | Nazwa pozycji | Opis uszkodzeń | Kwalifik. | Naprawa [rbg] |
|---|---|---|---|---|
| 4 | Poszycie drzwi tylnych L | rysa/odprysk | NA | 0.5 |

Drzwi tylne L - Rysa/odprysk 1

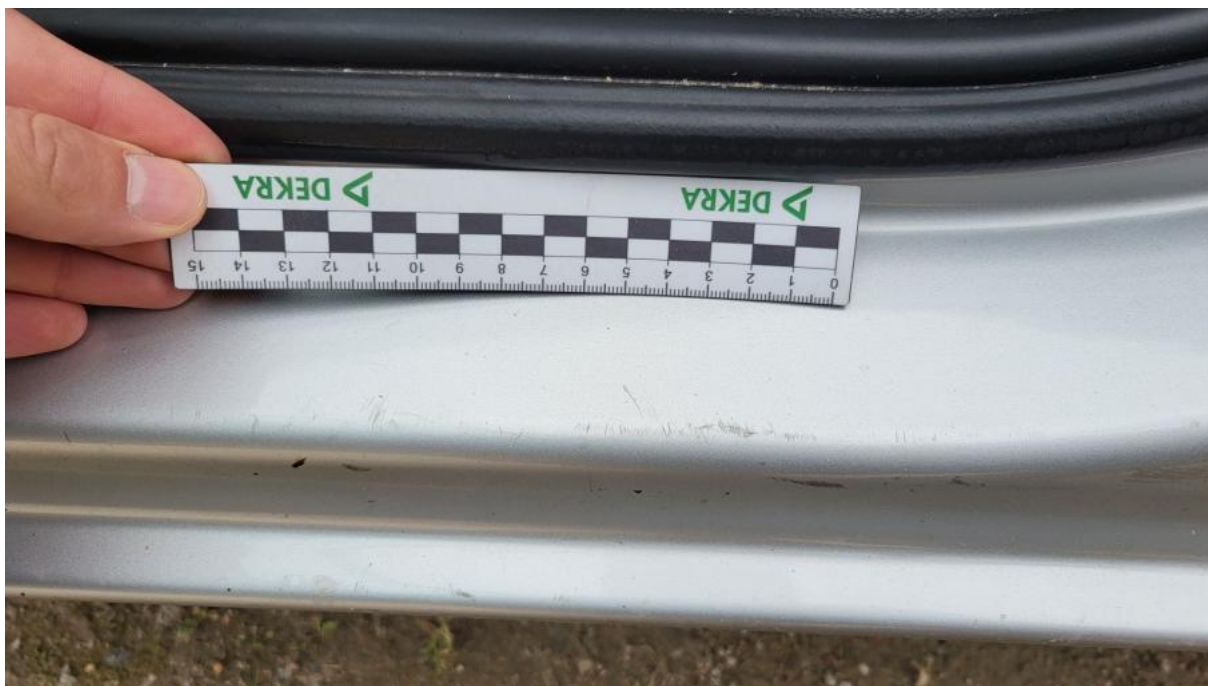
**Fot. 43**

| Poz. | Nazwa pozycji | Opis uszkodzeń | Kwalifik. | Naprawa [rbg] |
|---|---|---|---|---|
| 9 | Próg L | rysa/odprysk | | |

Próg L - Rysa/odprysk 1

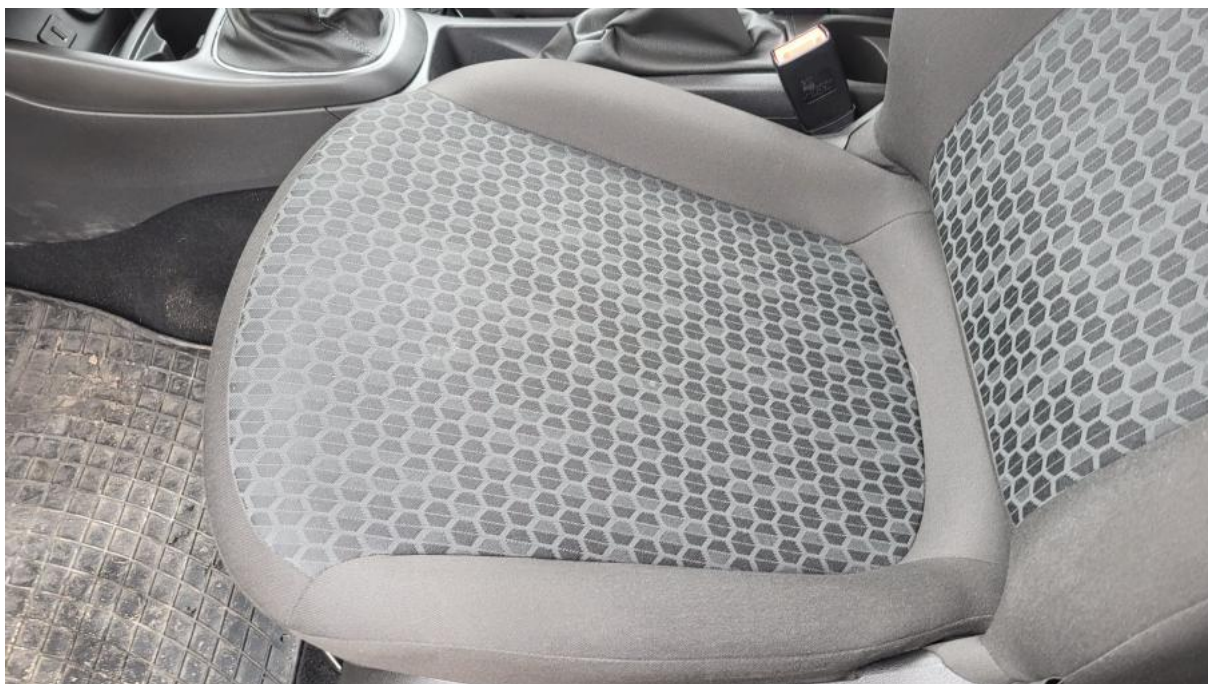
**Fot. 44**

| Poz. | Nazwa pozycji | Opis uszkodzeń | Kwalifik. | Naprawa [rbg] |
|---|---|---|---|---|
| 10 | Tapicerka siedziska 1.rząd L | zabrudzenie | | |

Fotel prz. lew. - Inne 1
