## Raport z oględzin pojazdu

| Numer raportu | 286210/4/24-14707 | Data raportu | 14-04-2024 |

| Numer identyfikacyjny (VIN) | <b>SAJBA4BN3HCY36449</b> |
| Marka, model | JAGUAR XF 15-20 |

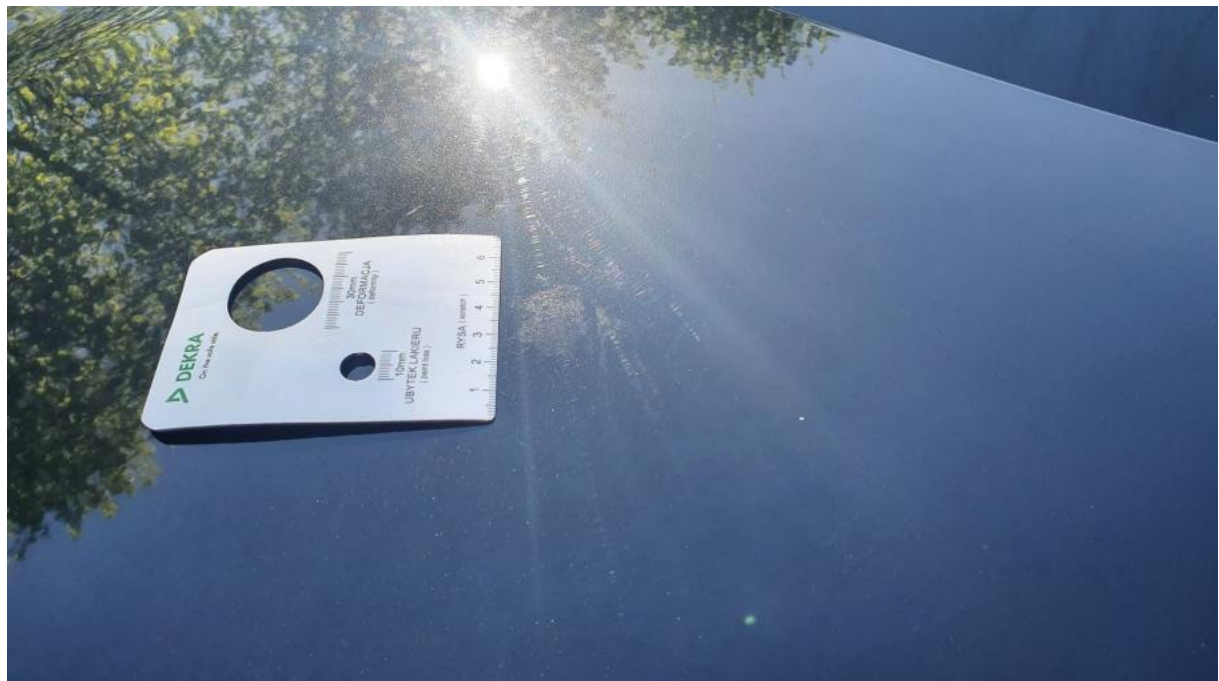
Fot. 30

| Poz. | Nazwa pozycji | Opis uszkodzeń | Kwalifik. | Naprawa [rbg] |
|---|---|---|---|---|
| 4 | Pokrywa przednia | łuszczenie powłoki lakierowej | NA | 0.5 |

Pokrywa komory silnika - Inne 1

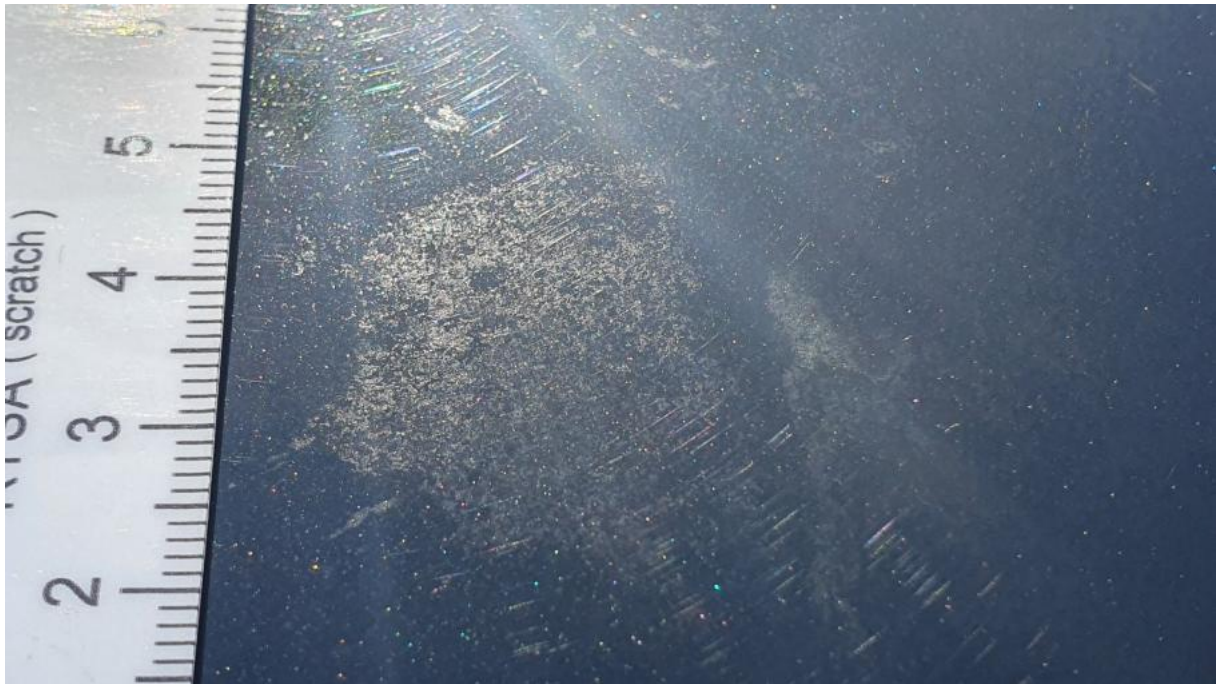
**Fot. 31**

Pokrywa komory silnika - Inne 2

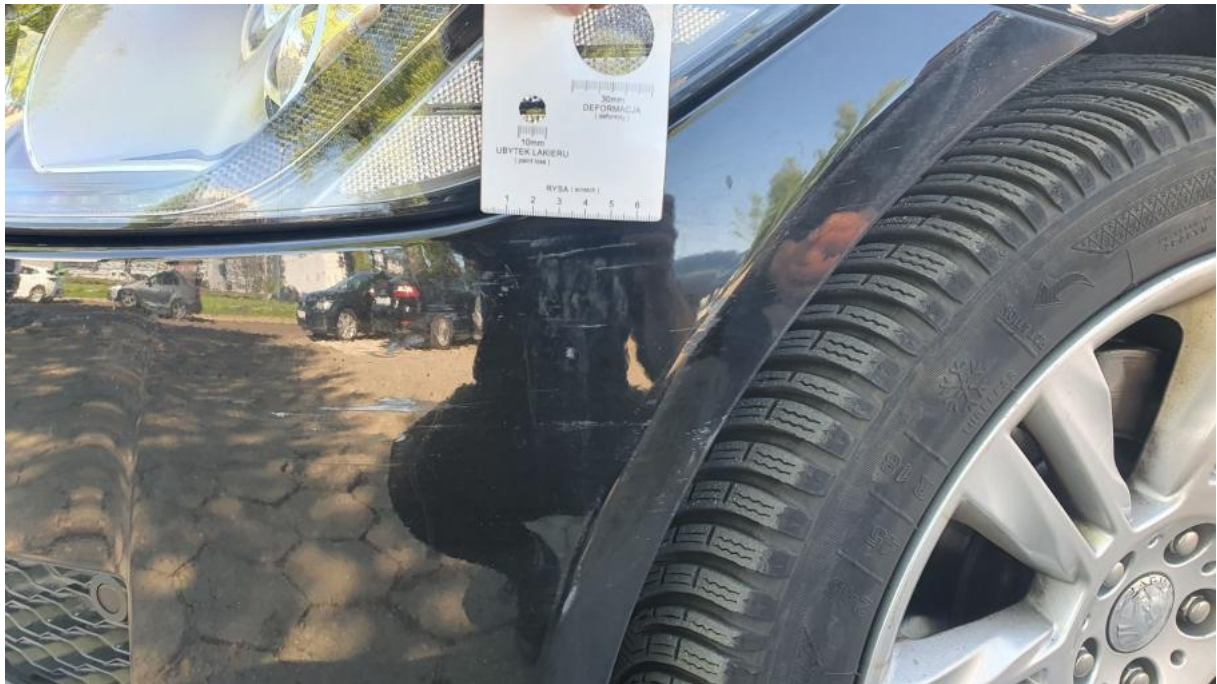
**Fot. 33**

| Poz. | Nazwa pozycji | Opis uszkodzeń | Kwalifik. | Naprawa [rbg] |
|---|---|---|---|---|
| 2 | Okładzina zderzaka przedniego | liczne, zarysowanie | NA | 1 |

Zderzak - Rysa/odprysk 1

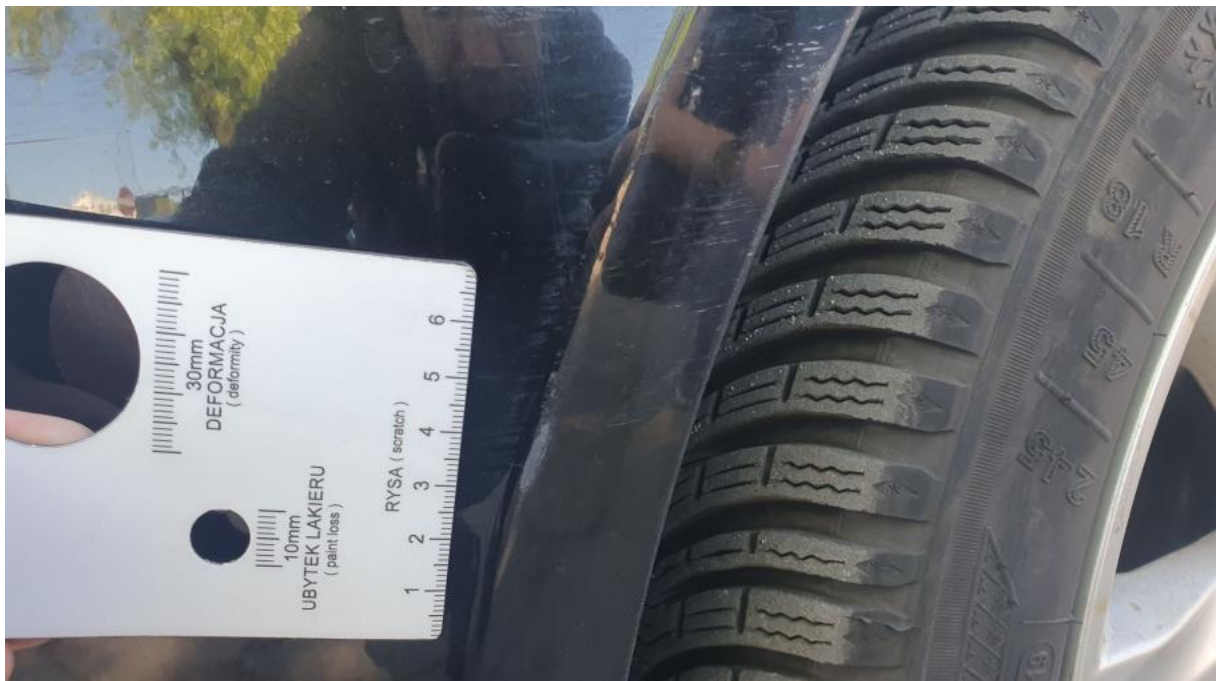
**Fot. 34**

Zderzak - Rysa/odprysk 2

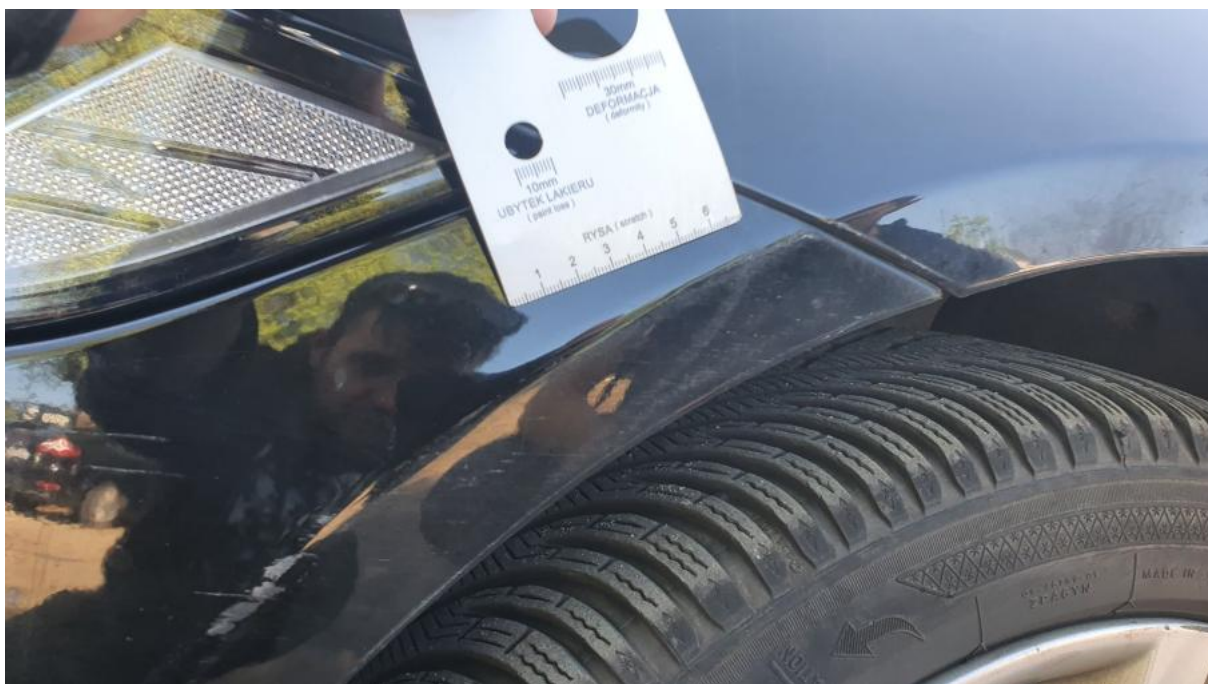
**Fot. 35**

Zderzak() - Rysa/odprysk 3

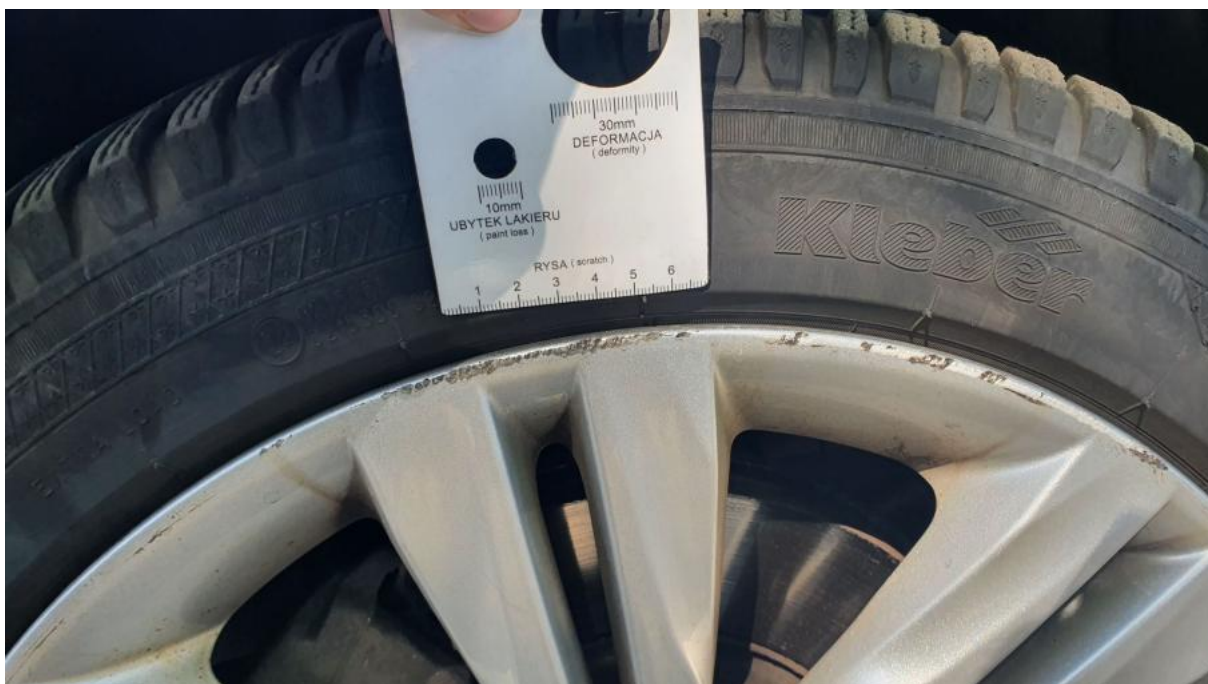
**Fot. 36**

| Poz. | Nazwa pozycji | Opis uszkodzeń | Kwalifik. | Naprawa [rbg] |
|---|---|---|---|---|
| 16 | Tarcza koła aluminiowa przód R | zarysowanie | | |

Felga aluminiowa przednia P - Rysa/odprysk 1

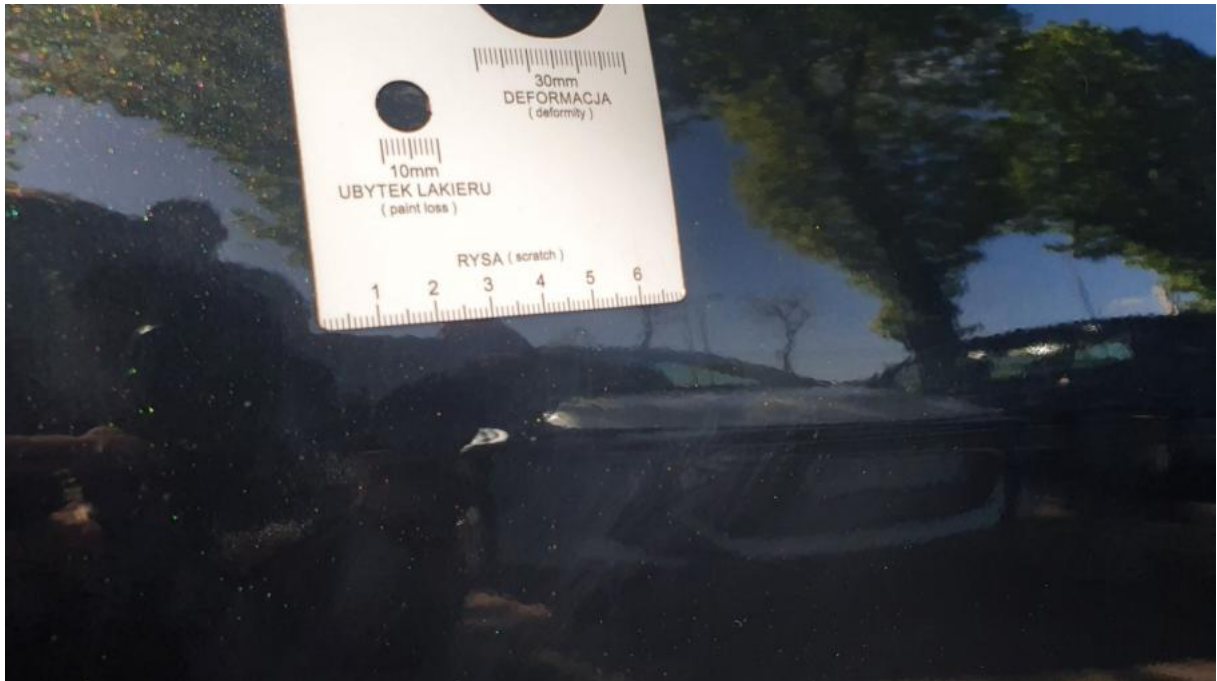
**Fot. 39**

| Poz. | Nazwa pozycji | Opis uszkodzeń | Kwalifik. | Naprawa [rbg] |
|---|---|---|---|---|
| 6 | Drzwi przednie (nieuzbrojone) R | wgniecenie, zarysowanie, odpryski lakieru | NA | 1.5 |

Drzwi przednie P - Rysa/odprysk 1

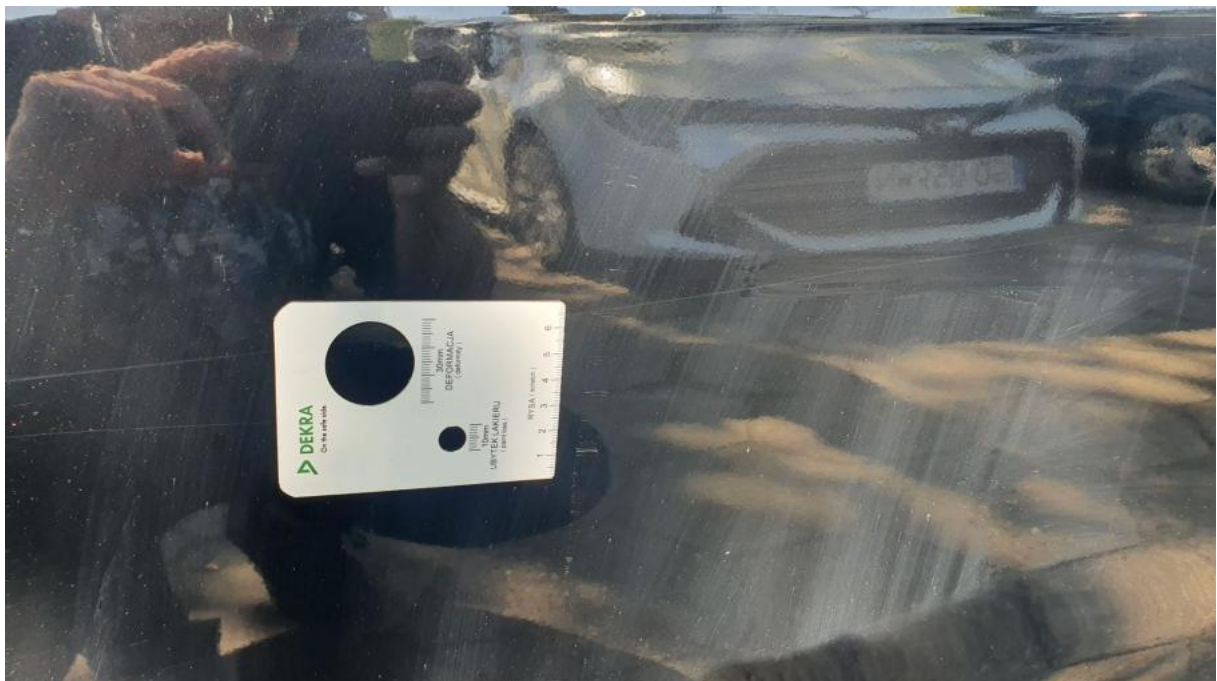
**Fot. 40**

Drzwi przednie P - Rysa/odprysk 2

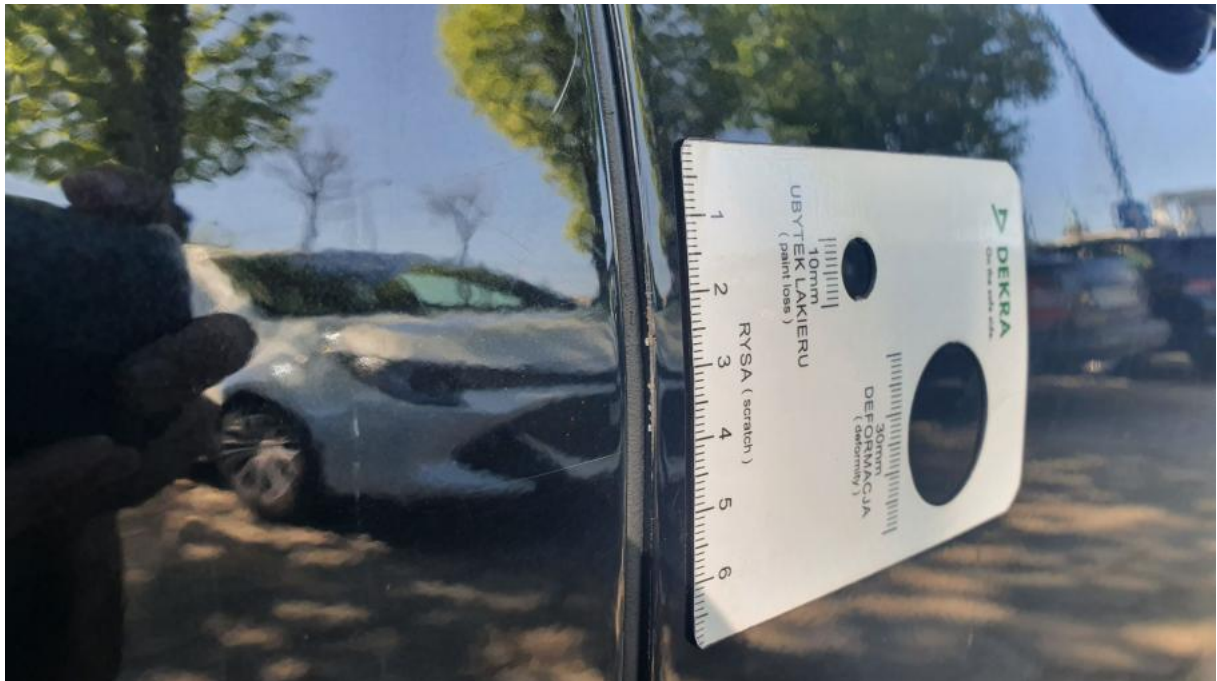
**Fot. 41**

Drzwi przednie P() - Rysa/odprysk 3

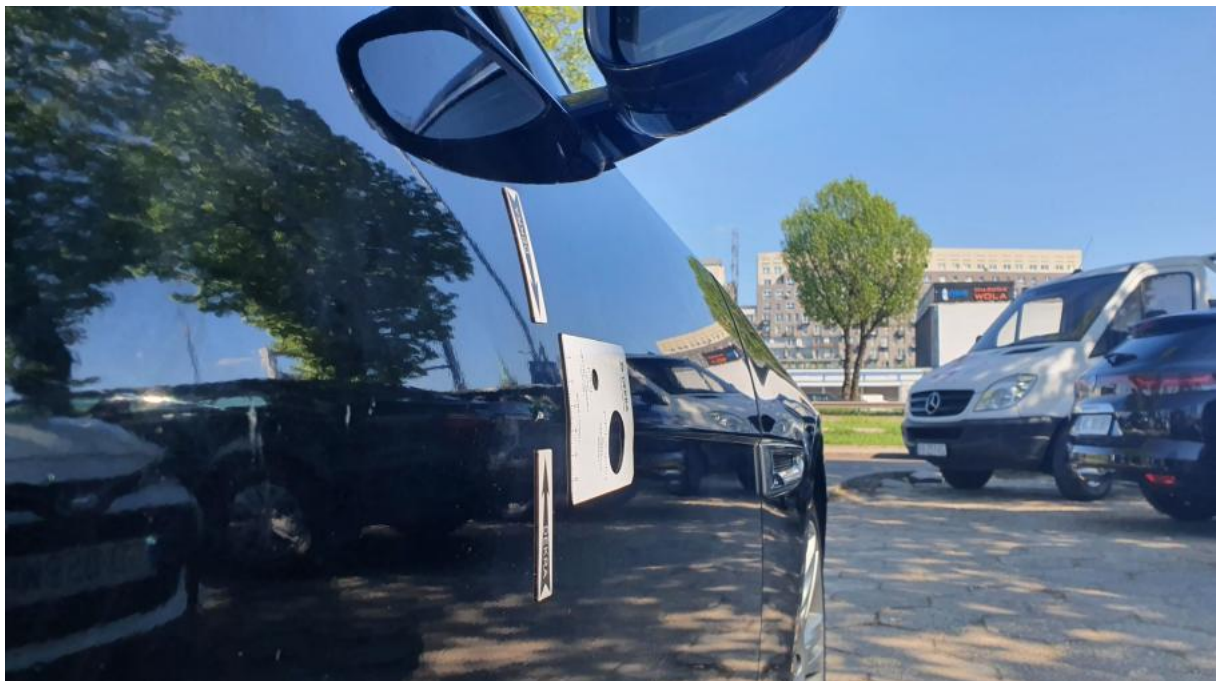
**Fot. 42**

Drzwi przednie P - Wgniecenie/odkształcenie 1

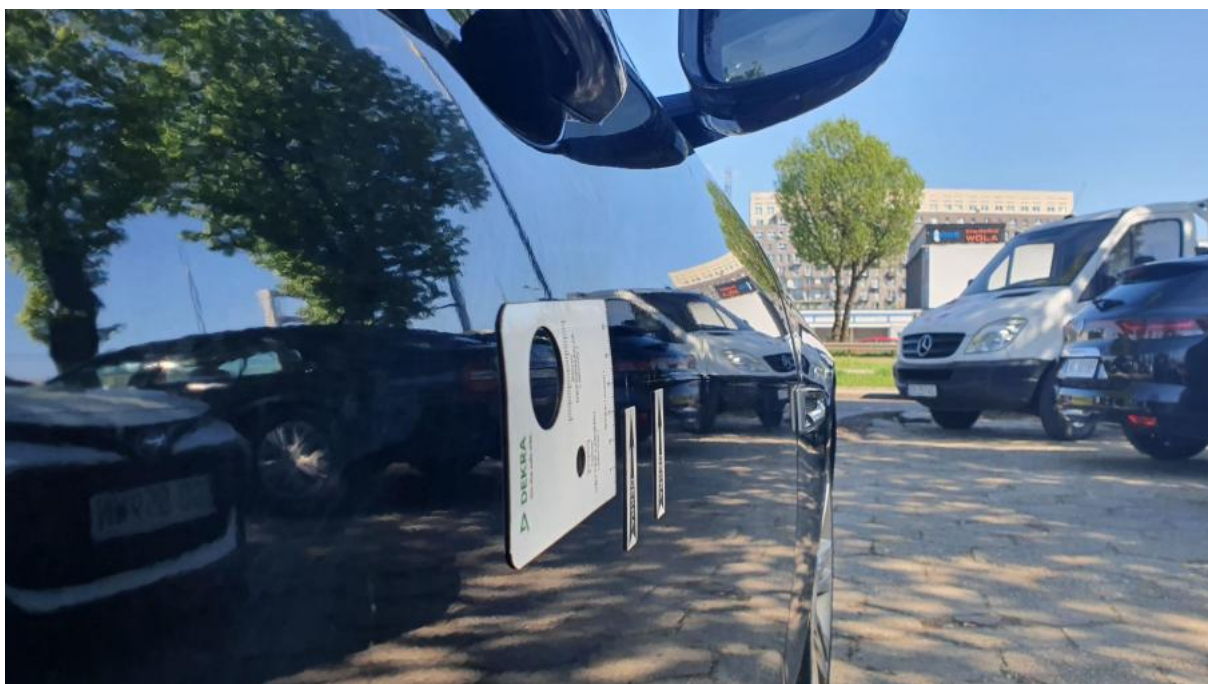
**Fot. 43**

Drzwi przednie P - Wgniecenie/odkształcenie 2

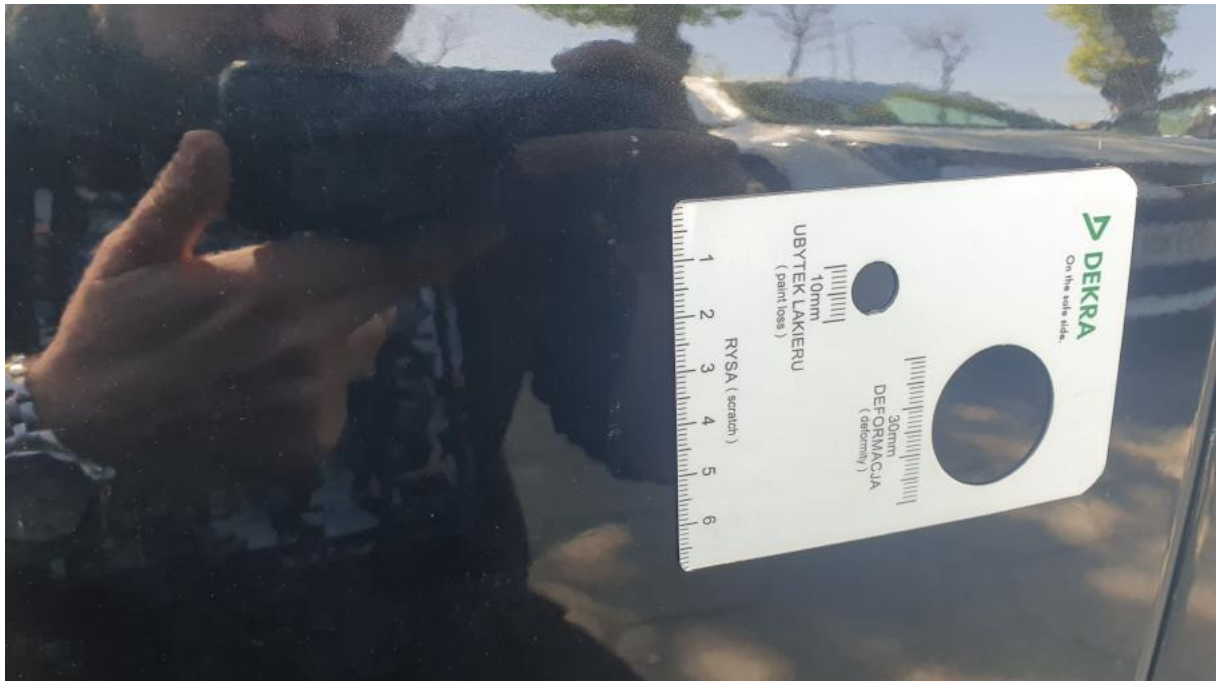
**Fot. 45**

| Poz. | Nazwa pozycji | Opis uszkodzeń | Kwalifik. | Naprawa [rbg] |
|---|---|---|---|---|
| 13 | Drzwi tylne (nieuzbrojone) R | odpryski lakieru | | |

Drzwi tylne P - Rysa/odprysk 1

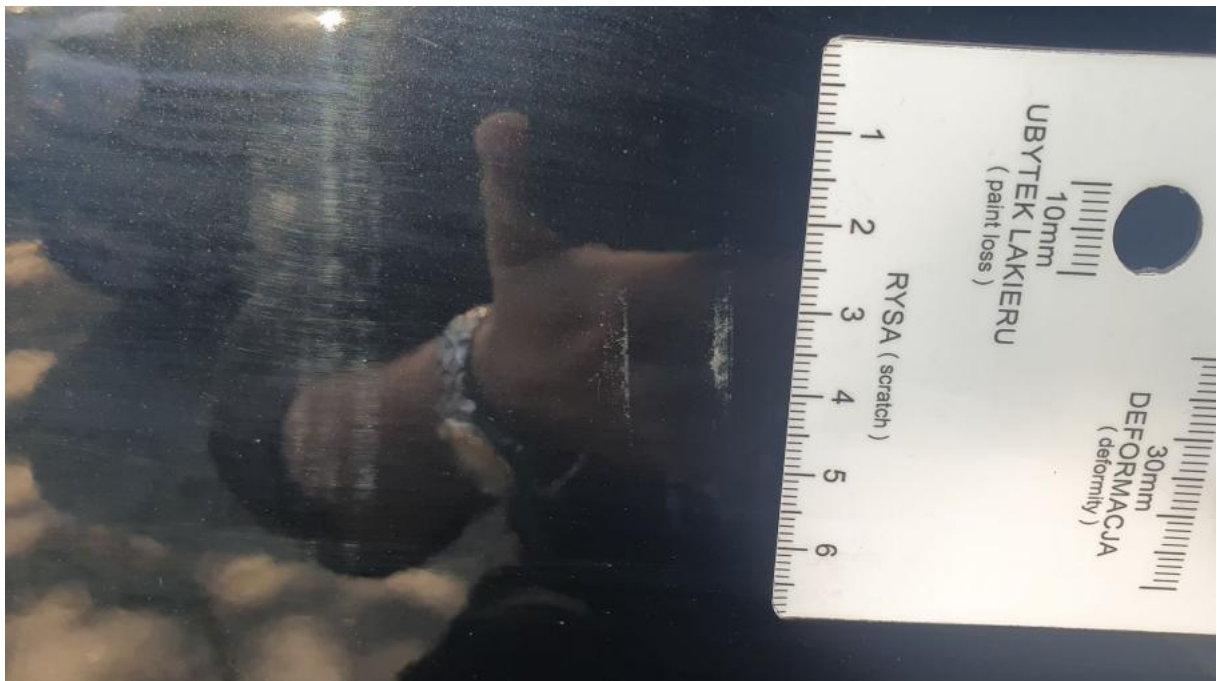
**Fot. 46**

Drzwi tylne P - Rysa/odprysk 2

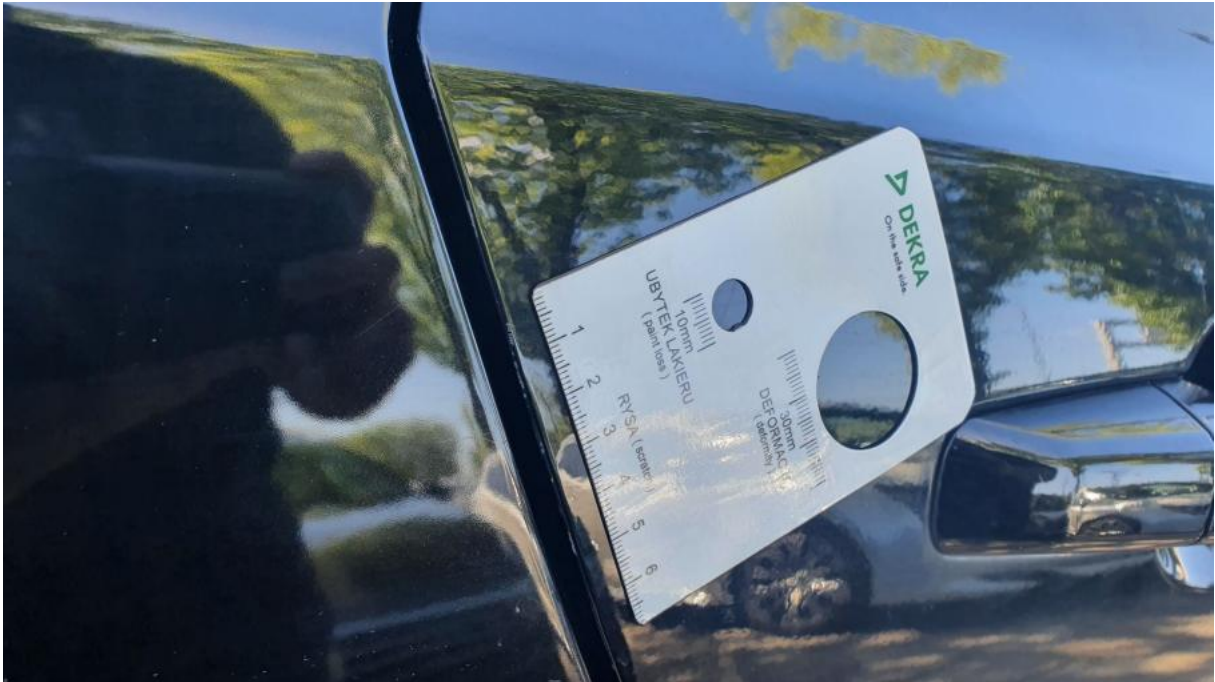
**Fot. 47**

Drzwi tylne P() - Rysa/odprysk 3

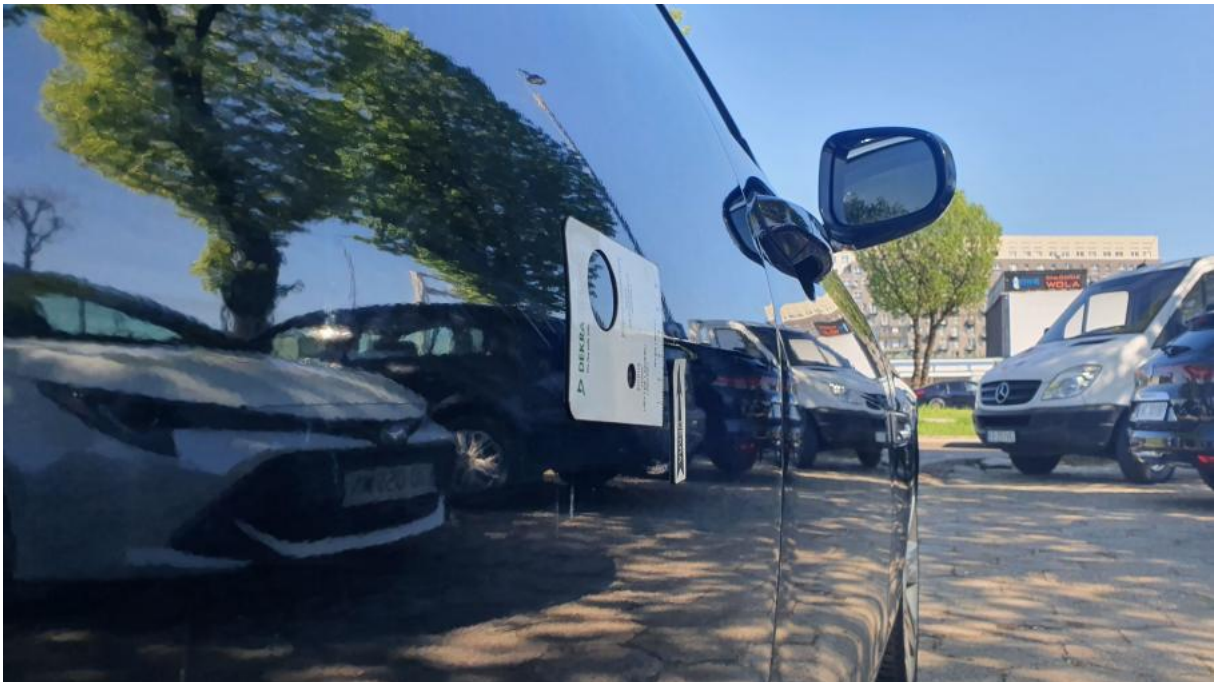
**Fot. 48**

Drzwi tylne P - Wgniecenie/odkształcenie 1

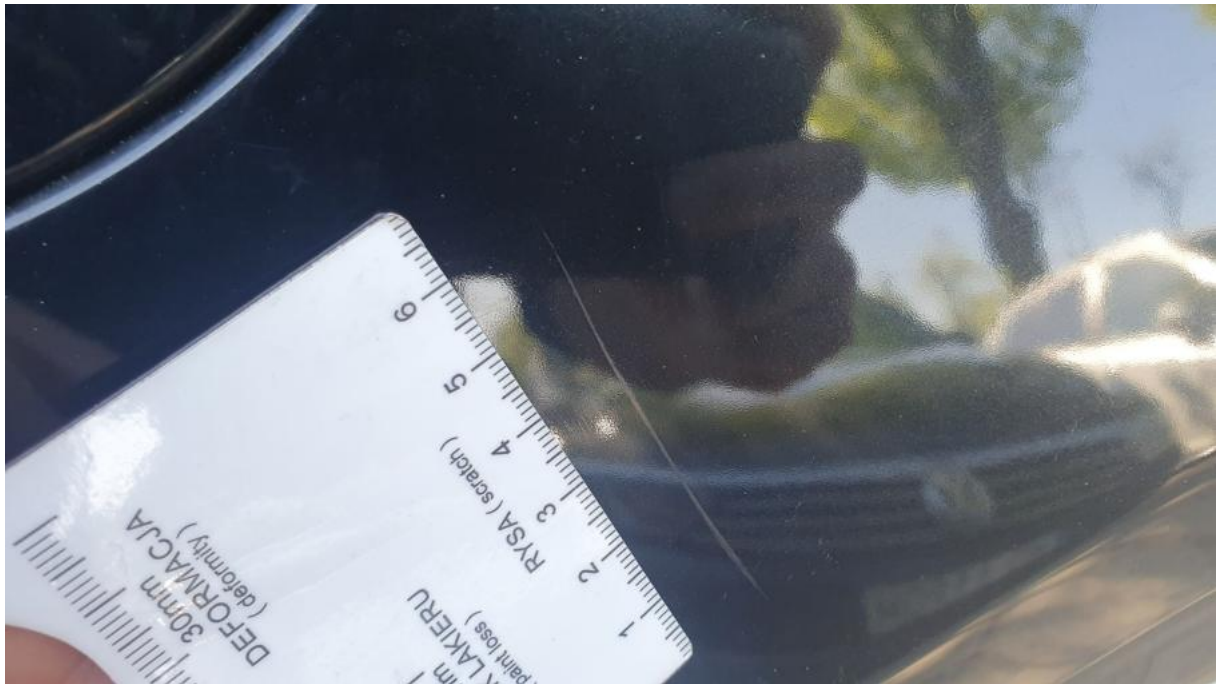
**Fot. 49**

| Poz. | Nazwa pozycji | Opis uszkodzeń | Kwalifik. | Naprawa [rbg] |
|---|---|---|---|---|
| 14 | Łotnik tylny R | zarysowanie | | |

Błotnik tylny P / Ściana boczna P - Rysa/odprysk 1

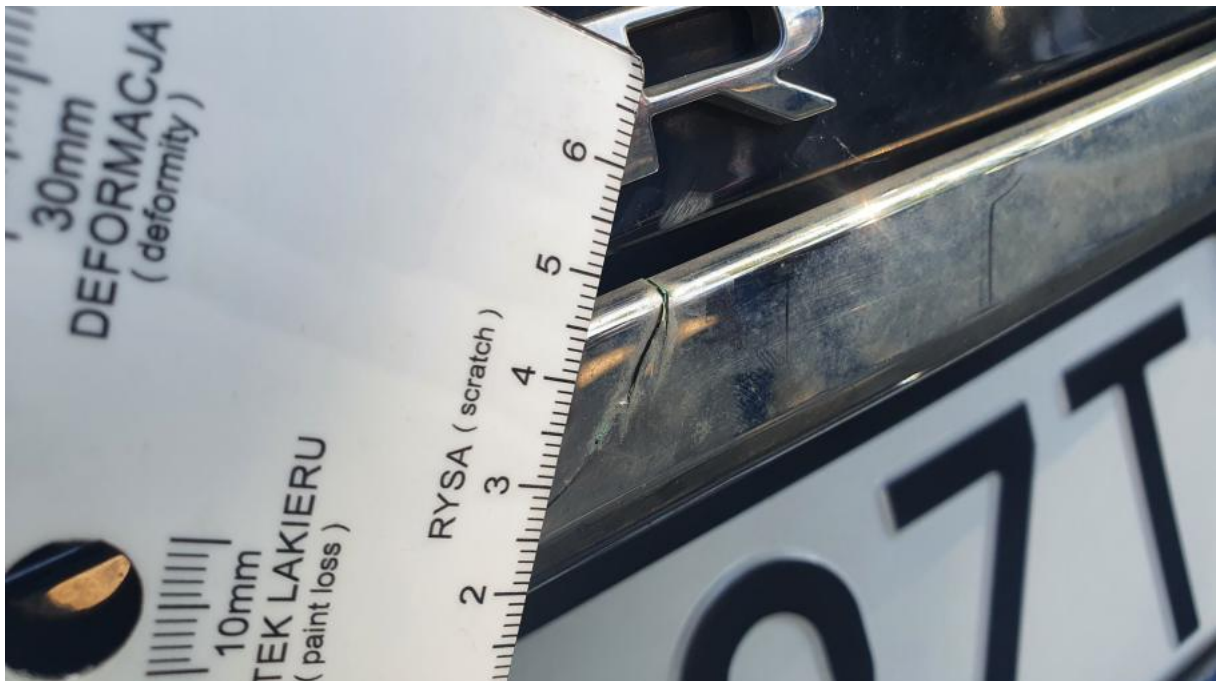
**Fot. 50**

| Poz. | Nazwa pozycji | Opis uszkodzeń | Kwalifik. | Naprawa [rbg] |
|---|---|---|---|---|
| 1 | Listwa ozdobna | pęknięcie | WY | 0.6 |

Nakładka pokrywy tylnej - Pęknięcie/rozerwanie 1

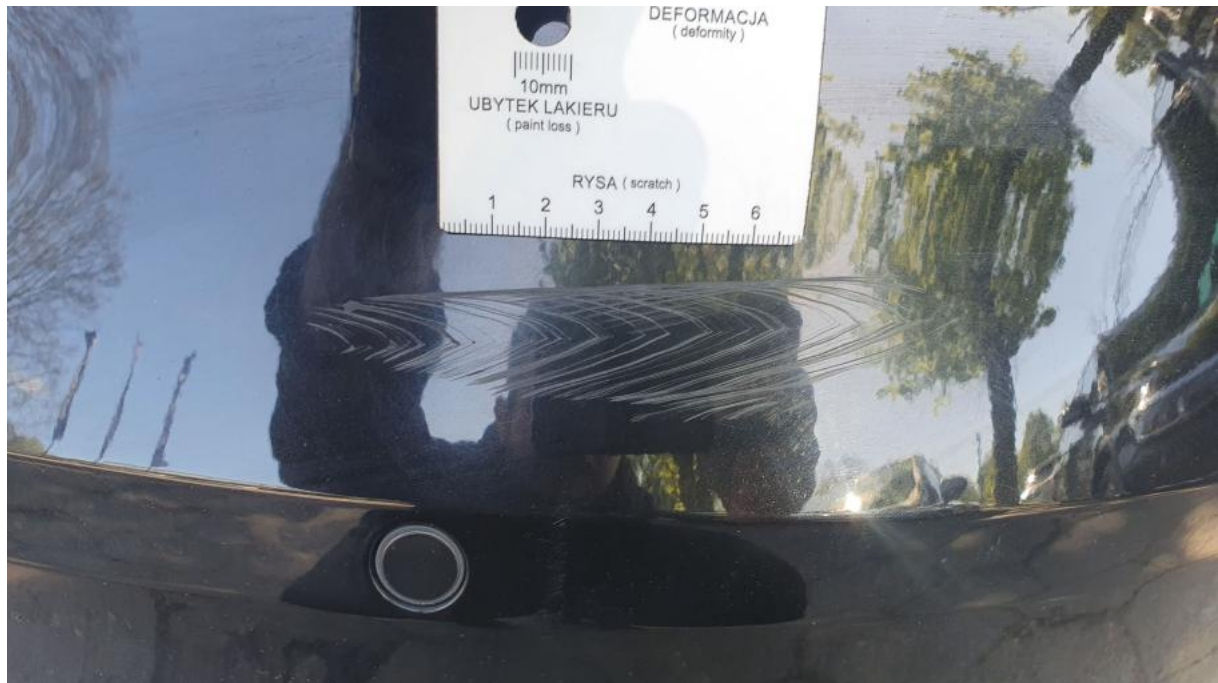
**Fot. 53**

| Poz. | Nazwa pozycji | Opis uszkodzeń | Kwalifik. | Naprawa [rbg] |
|---|---|---|---|---|
| 10 | Okładzina zderzaka tylnego | liczne, zarysowanie | NA | 1 |

Zderzak tylny - Rysa/odprysk 1

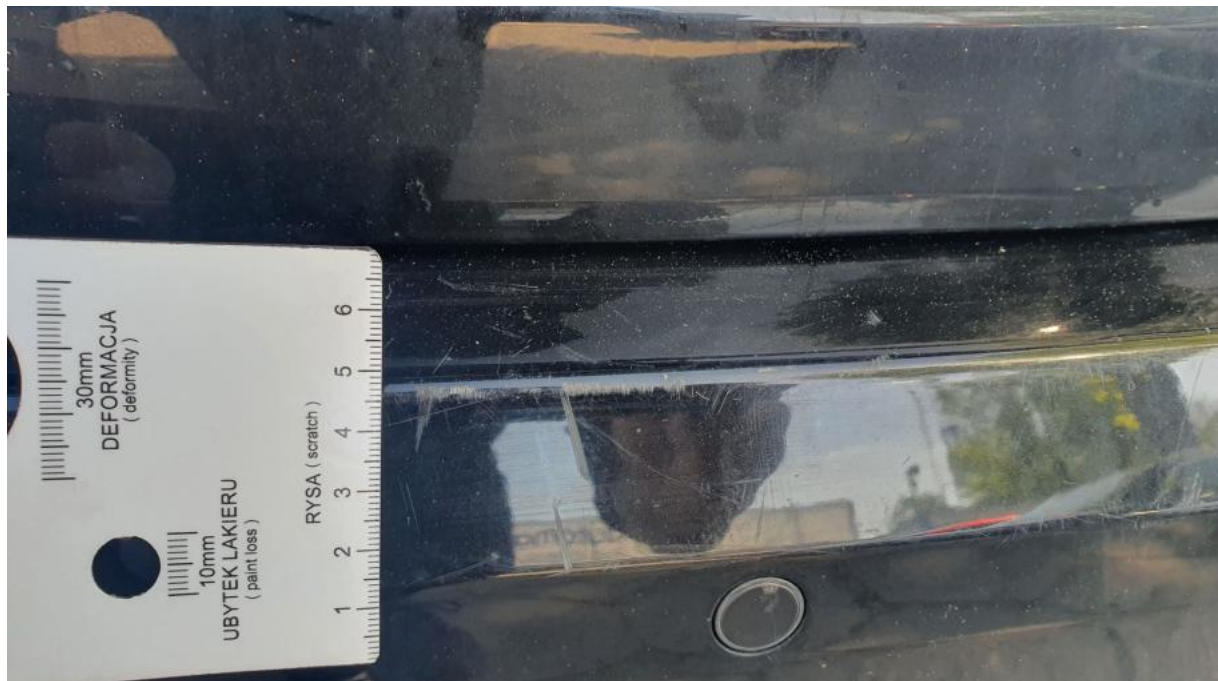
**Fot. 54**

Zderzak tylny - Rysa/odprysk 2

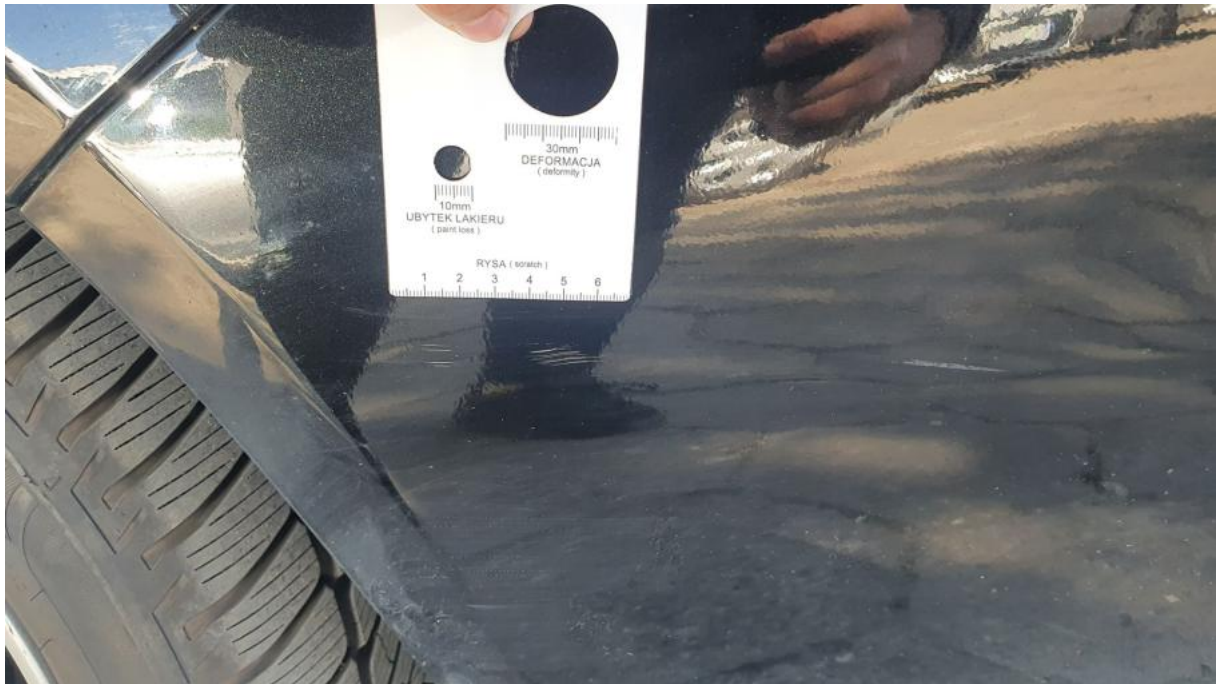
**Fot. 55**

Zderzak tylny() - Rysa/odprysk 3

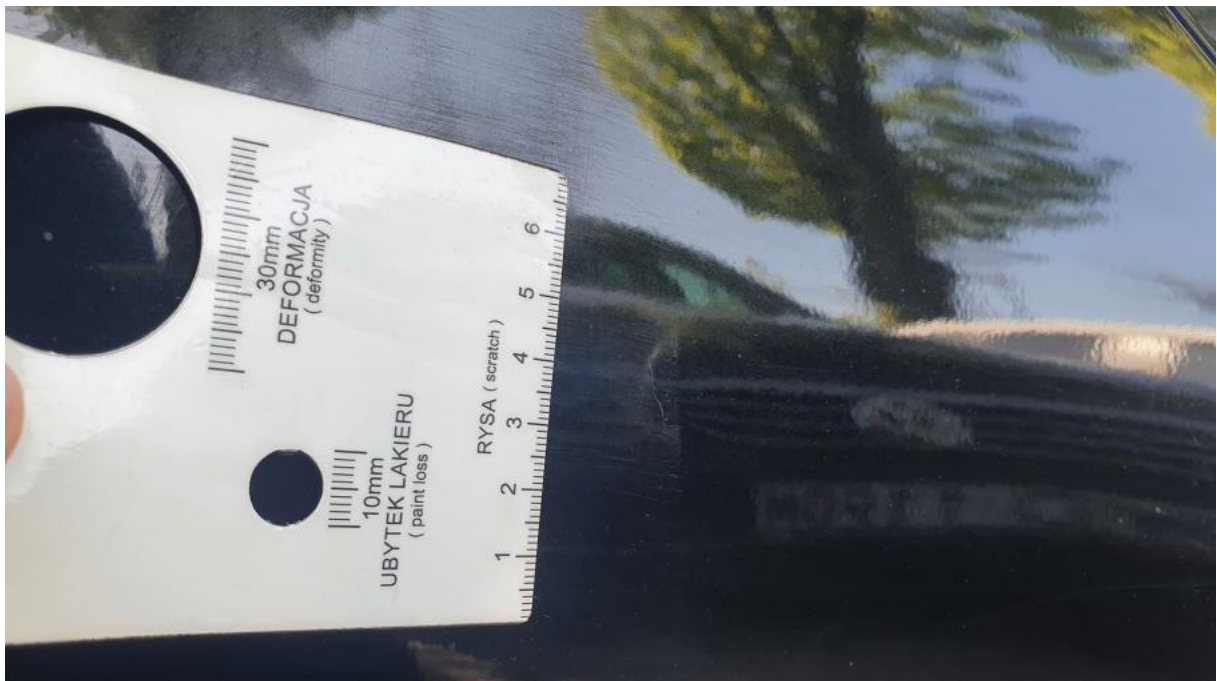
**Fot. 56**

Zderzak tylny - Wgniecenie/odkształcenie 1

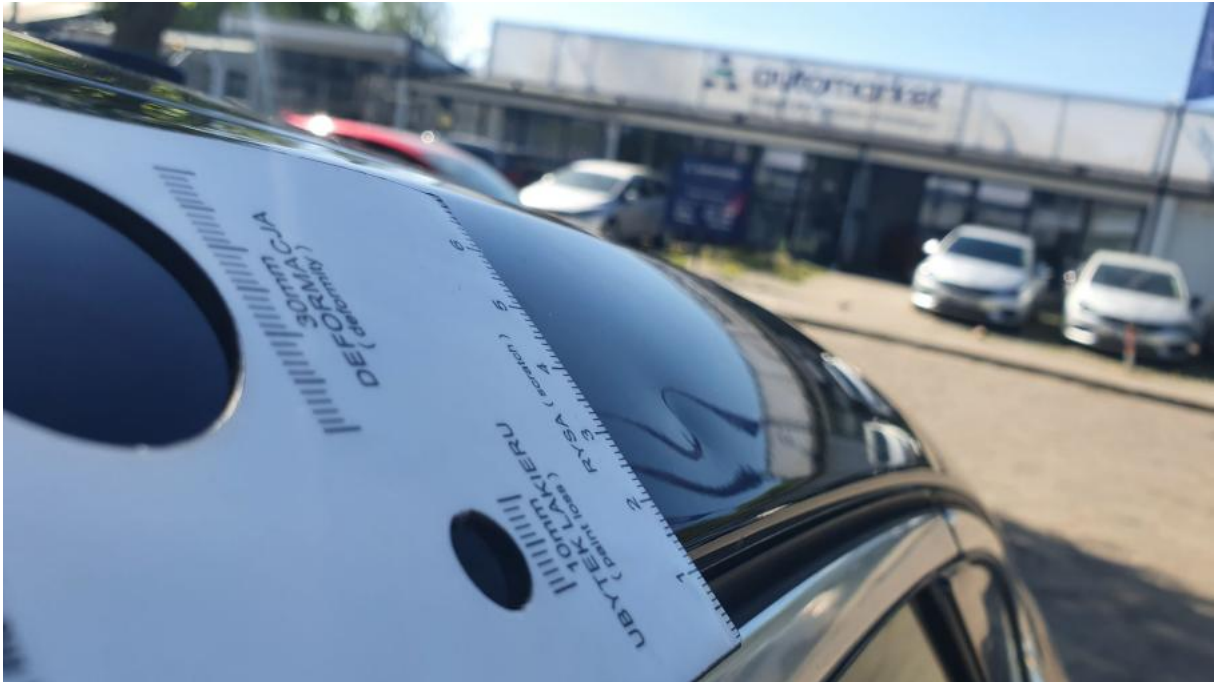
**Fot. 57**

| Poz. | Nazwa pozycji | Opis uszkodzeń | Kwalifik. | Naprawa [rbg] |
|---|---|---|---|---|
| 12 | Rama dachu L | wgniecenie | NA | 1.5 |

Rama dachu L - Wgniecenie/odkształcenie 1

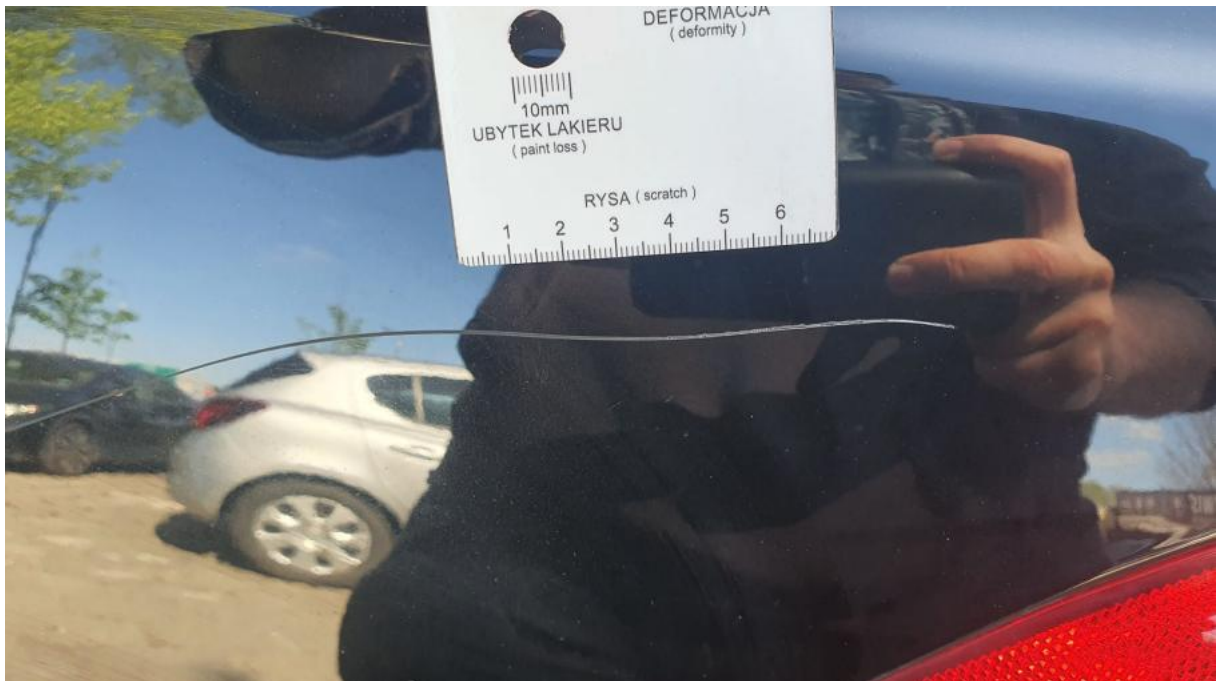
**Fot. 58**

| Poz. | Nazwa pozycji | Opis uszkodzeń | Kwalifik. | Naprawa [rbg] |
|---|---|---|---|---|
| 11 | Łotnik tylny L | zarysowanie | NA | 0.5 |

Błotnik tylny L / Ściana boczna L - Rysa/odprysk 1

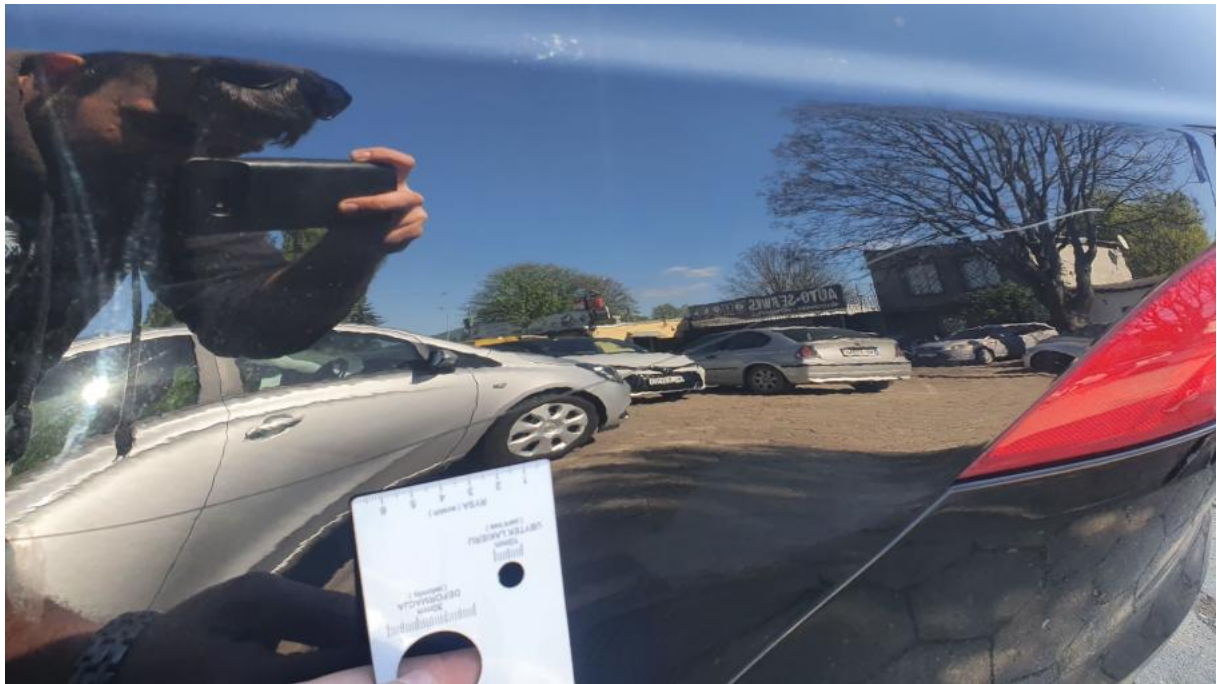
**Fot. 59**

Błotnik tylny L / Ściana boczna L - Rysa/odprysk 2

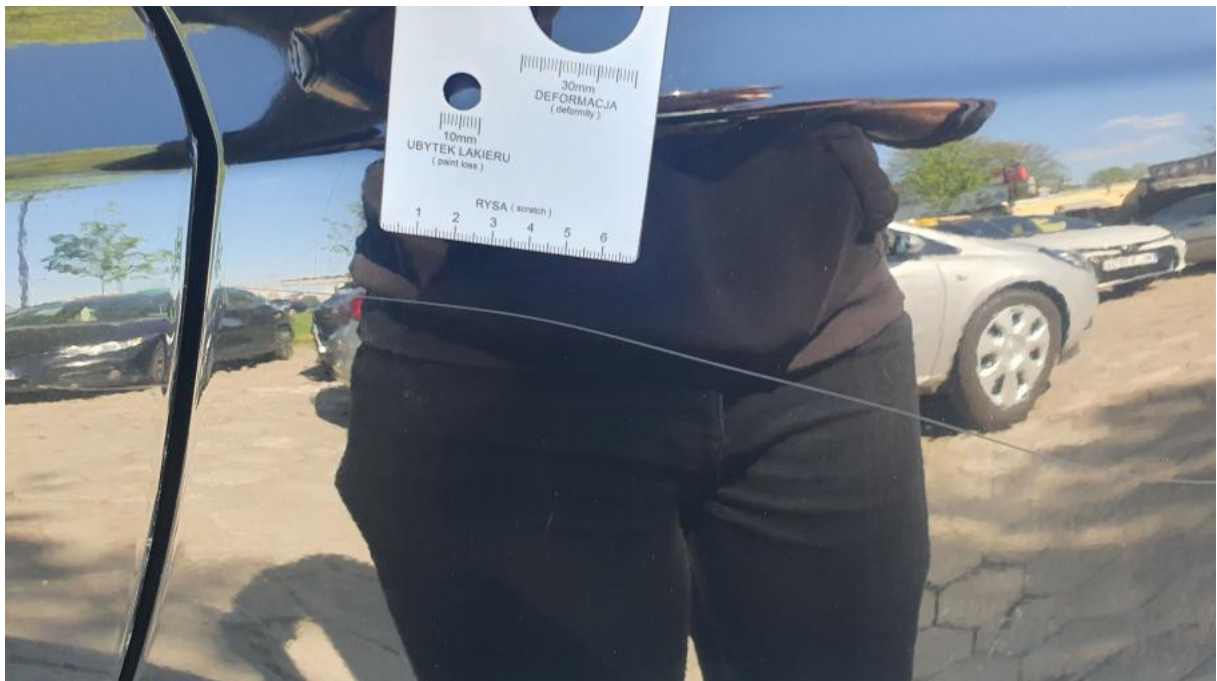
**Fot. 60**

Błotnik tylny L / Ściana boczna L() - Rysa/odprysk 3

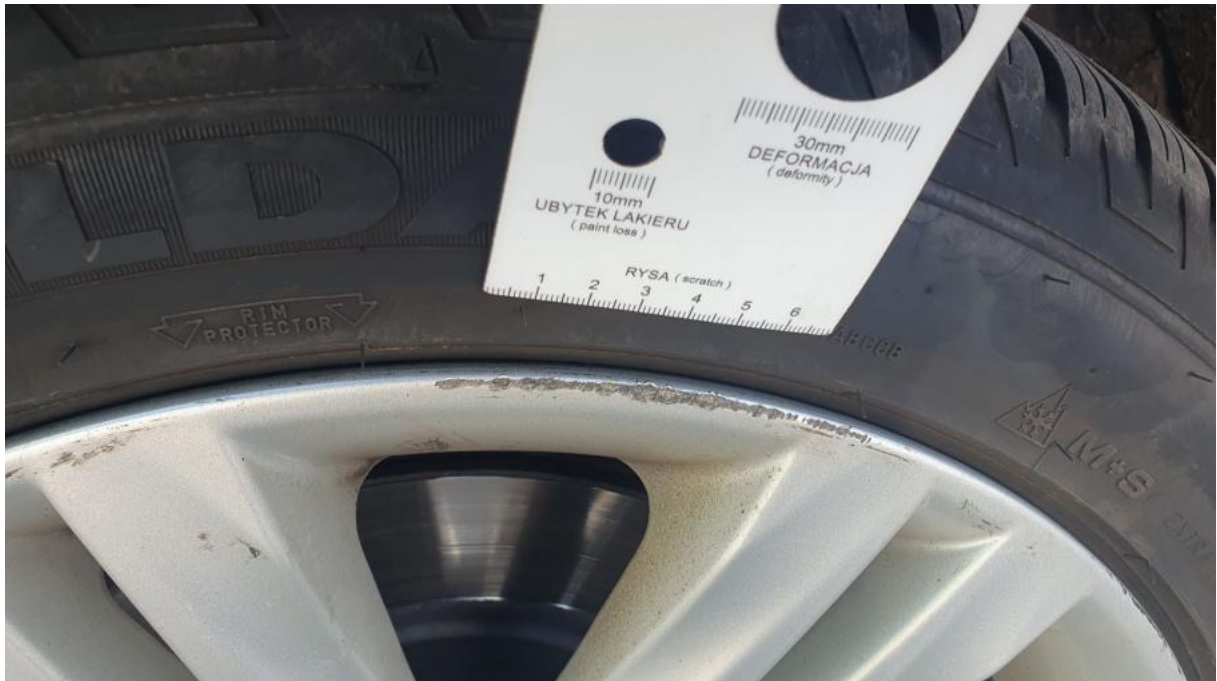
**Fot. 61**

| Poz. | Nazwa pozycji | Opis uszkodzeń | Kwalifik. | Naprawa [rbg] |
|---|---|---|---|---|
| 17 | Tarcza koła aluminiowa tył L | zarysowanie | | |

Felga aluminiowa tylna L - Rysa/odprysk 1

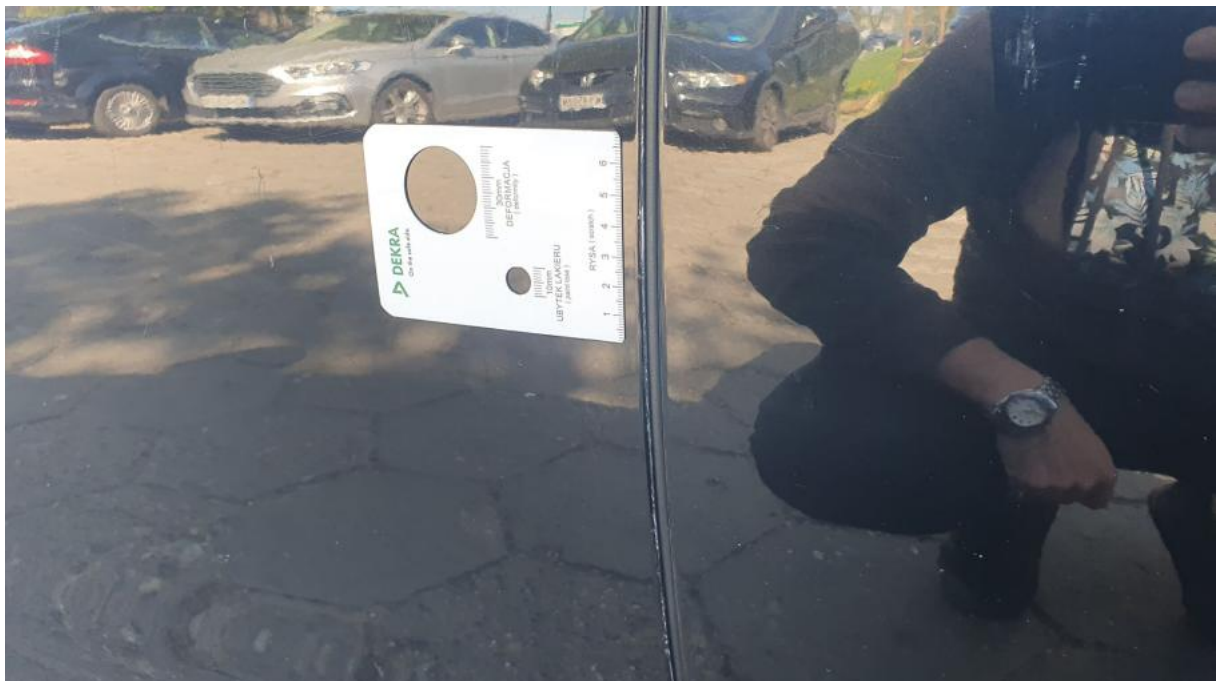
**Fot. 62**

| Poz. | Nazwa pozycji | Opis uszkodzeń | Kwalifik. | Naprawa [rbg] |
|---|---|---|---|---|
| 5 | Drzwi przednie (nieuzbrojone) L | odpryski lakieru, wgniecenie, zarysowanie | NA | 0.5 |

Drzwi przed L - Rysa/odprysk 1
