## Raport z oględzin pojazdu

| Numer raportu | 286210/4/24-14707 | Data raportu | 14-04-2024 |

| Numer identyfikacyjny (VIN) | <b>SAJBA4BN3HCY36449</b> |
| Marka, model | JAGUAR XF 15-20 |

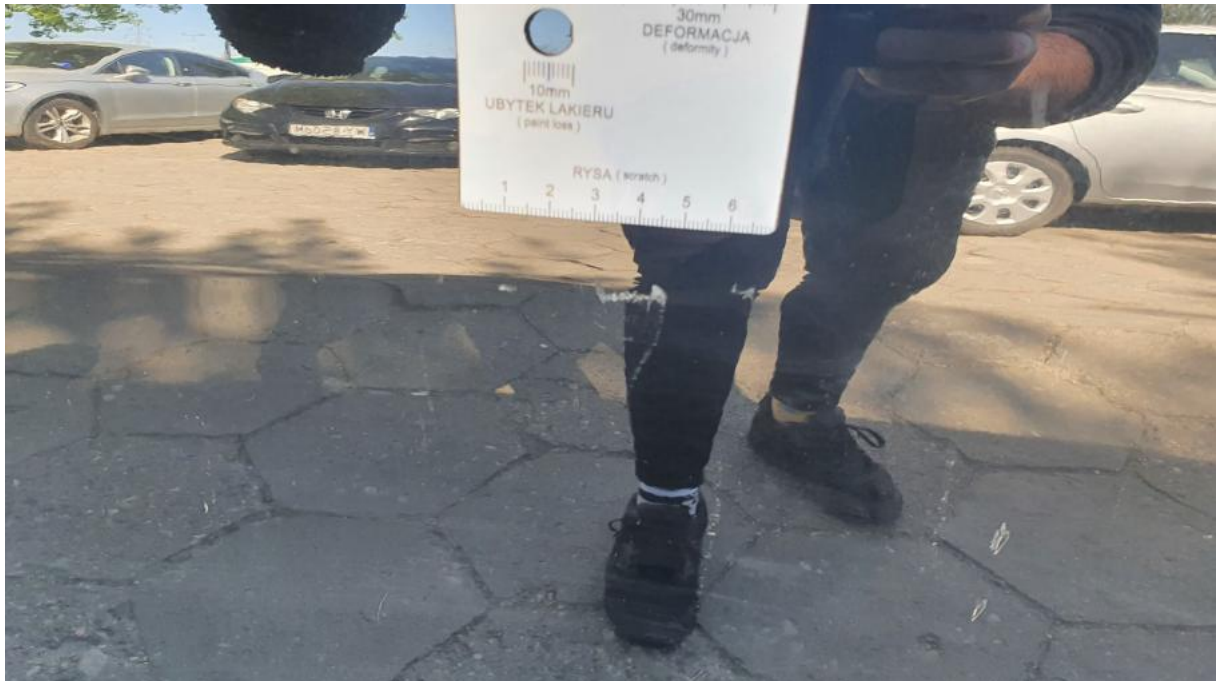
**Fot. 63**

| Poz. | Nazwa pozycji | Opis uszkodzeń | Kwalifik. | Naprawa [rbg] |
|---|---|---|---|---|
| 5 | Drzwi przednie (nieuzbrojone) L | odpryski lakieru, wgniecenie, zarysowanie | NA | 0.5 |

Drzwi przed L - Rysa/odprysk 2

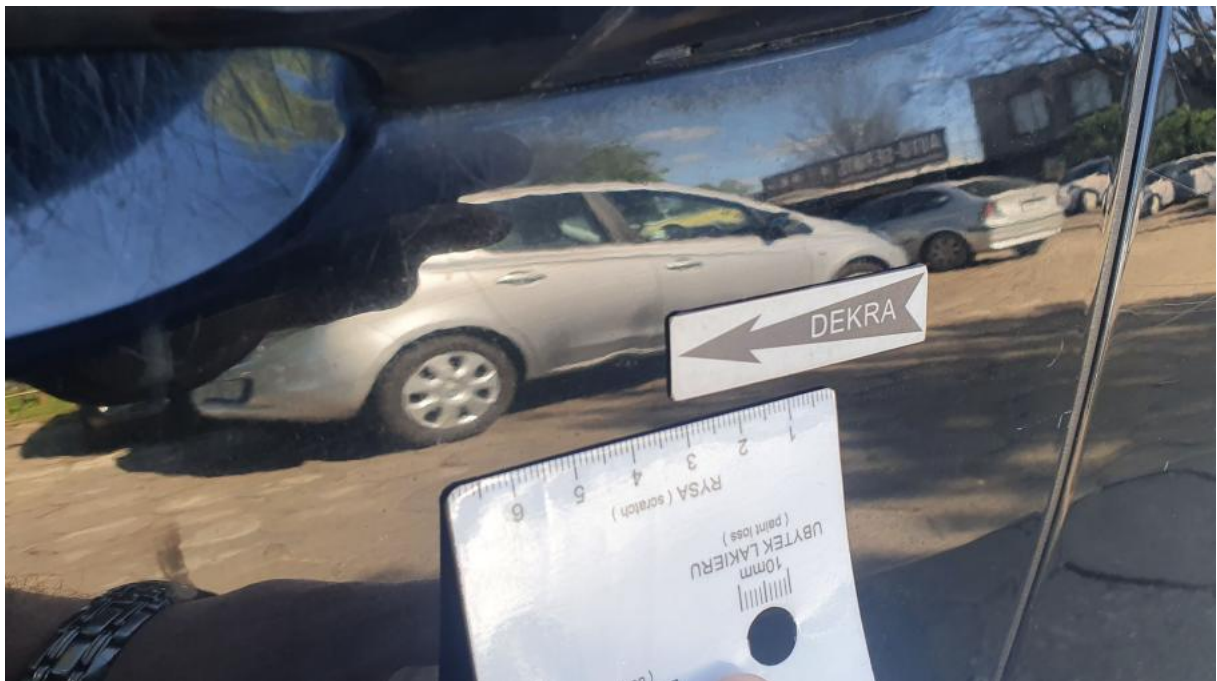
**Fot. 64**

Drzwi przed L - Wgniecenie/odkształcenie 1

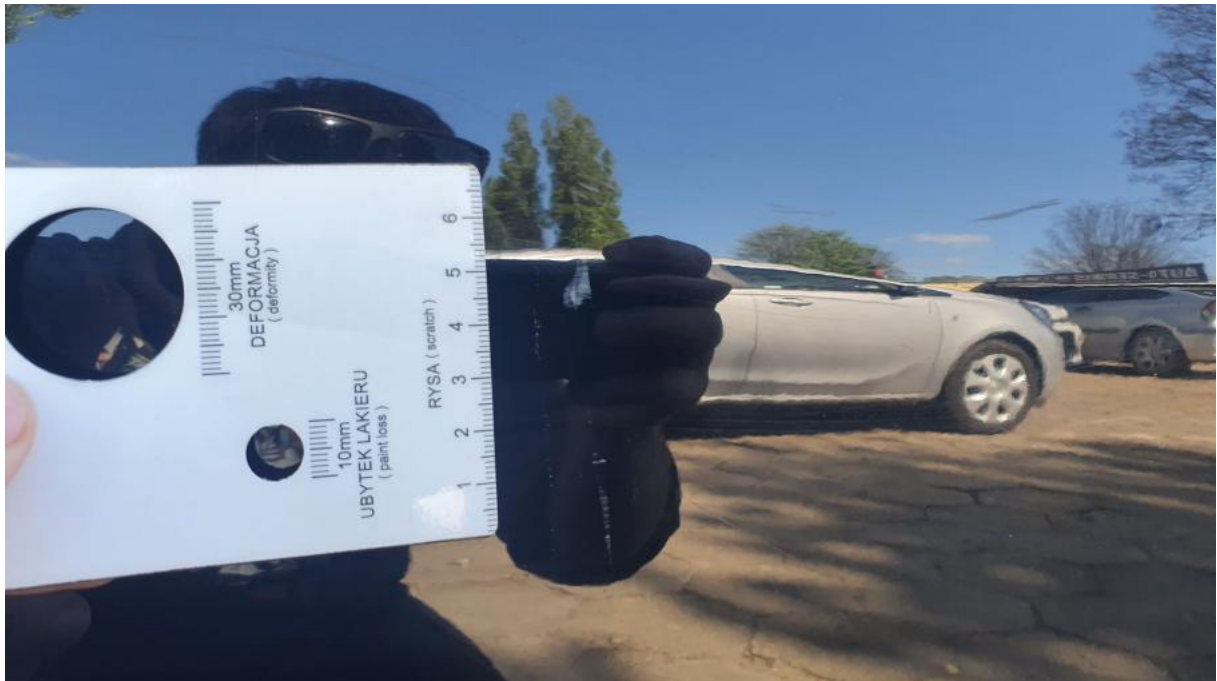
**Fot. 65**

| Poz. | Nazwa pozycji | Opis uszkodzeń | Kwalifik. | Naprawa [rbg] |
|---|---|---|---|---|
| 8 | Drzwi tylne (nieuzbrojone) L | wgniecenie, zarysowanie | NA | 3 |

Drzwi tylne L - Rysa/odprysk 1

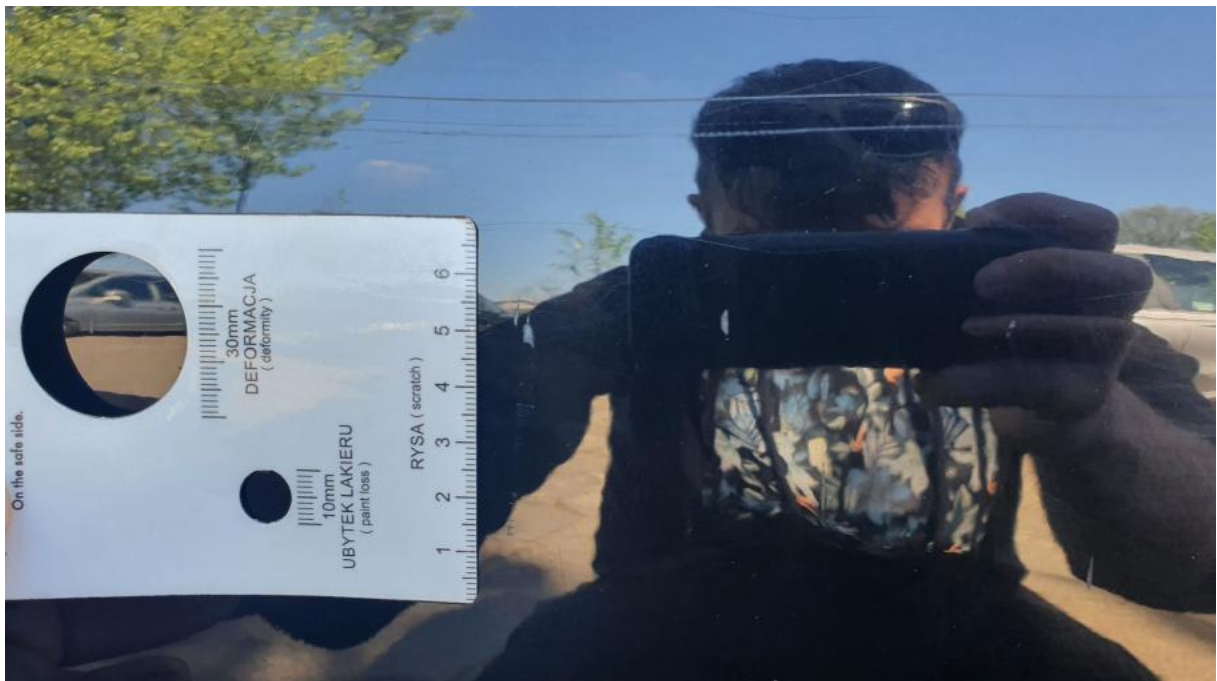
**Fot. 66**

Drzwi tylne L - Rysa/odprysk 2

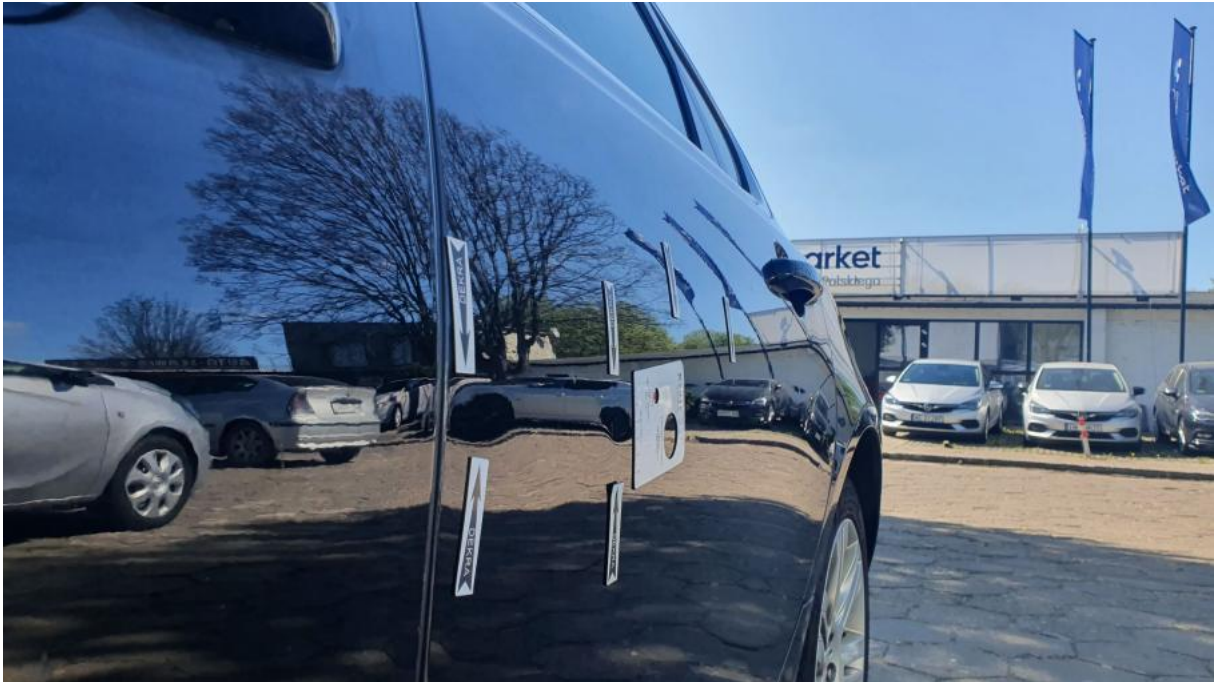
**Fot. 67**

Drzwi tylne L - Wgniecenie/odkształcenie 1

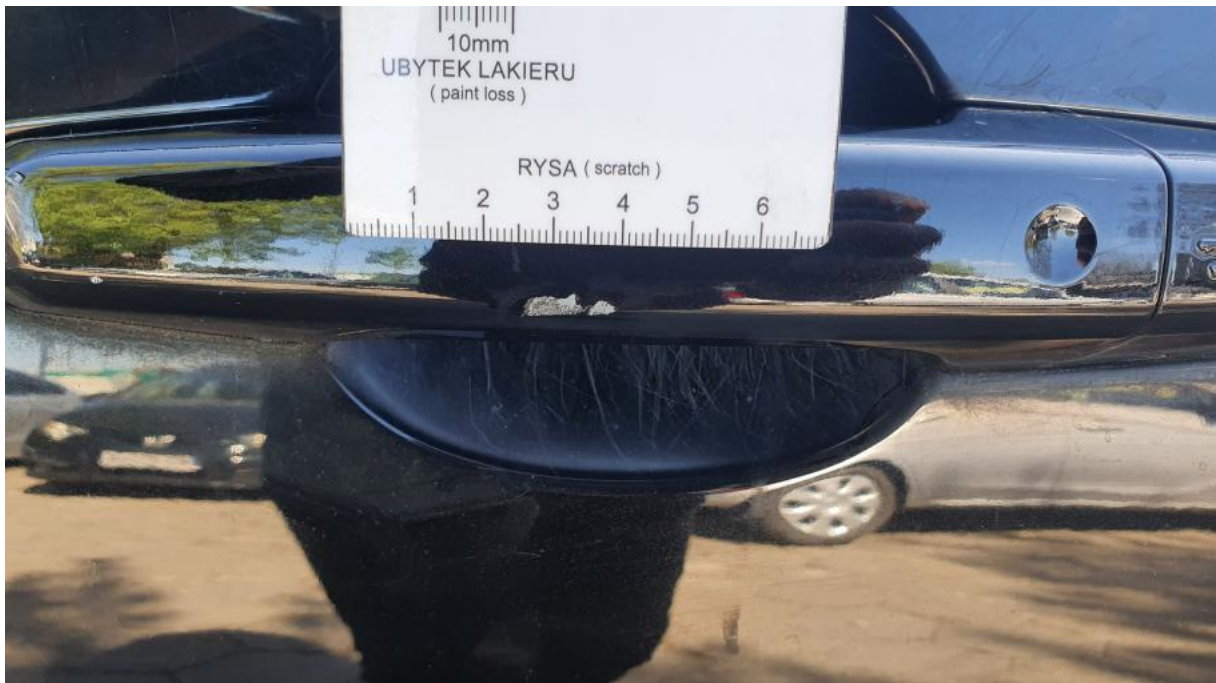
**Fot. 69**

| Poz. | Nazwa pozycji | Opis uszkodzeń | Kwalifik. | Naprawa [rbg] |
|---|---|---|---|---|
| 7 | Kłamka zewnętrzna drzwi przednich L | odpryski lakieru | NA | 0.3 |

Klamka drzwi prz L - Rysa/odprysk 1

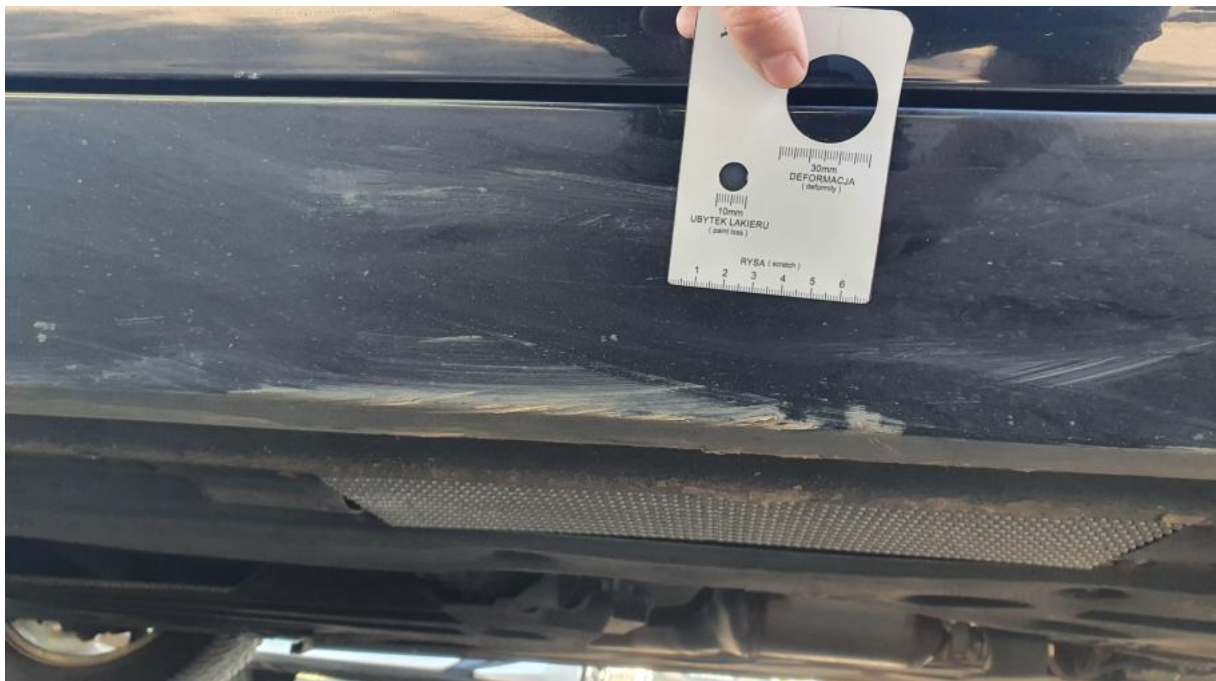
**Fot. 70**

| Poz. | Nazwa pozycji | Opis uszkodzeń | Kwalifik. | Naprawa [rbg] |
|---|---|---|---|---|
| 9 | Nakładka progu zewn. L | zarysowanie | NA | 0.4 |

Próg L - Rysa/odprysk 1

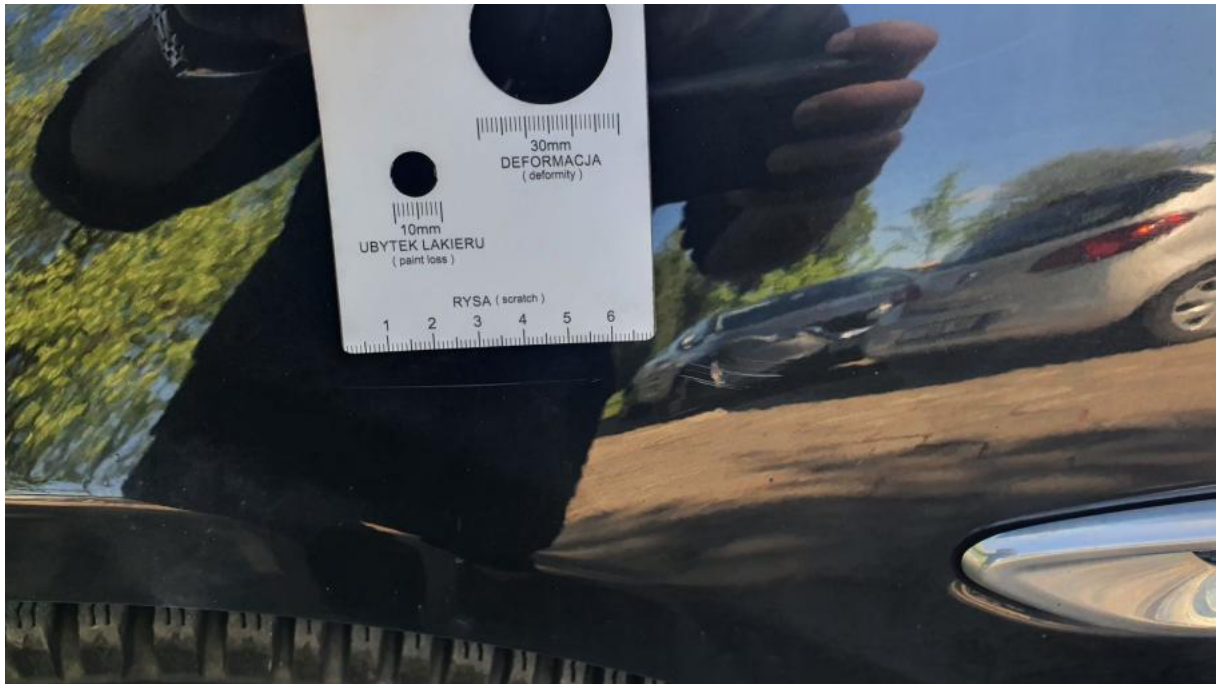
**Fot. 71**

| Poz. | Nazwa pozycji | Opis uszkodzeń | Kwalifik. | Naprawa [rbg] |
|---|---|---|---|---|
| 3 | Łotnik przedni L | zarysowanie | NA | 0.5 |

Błotnik przedni L - Rysa/odprysk 1

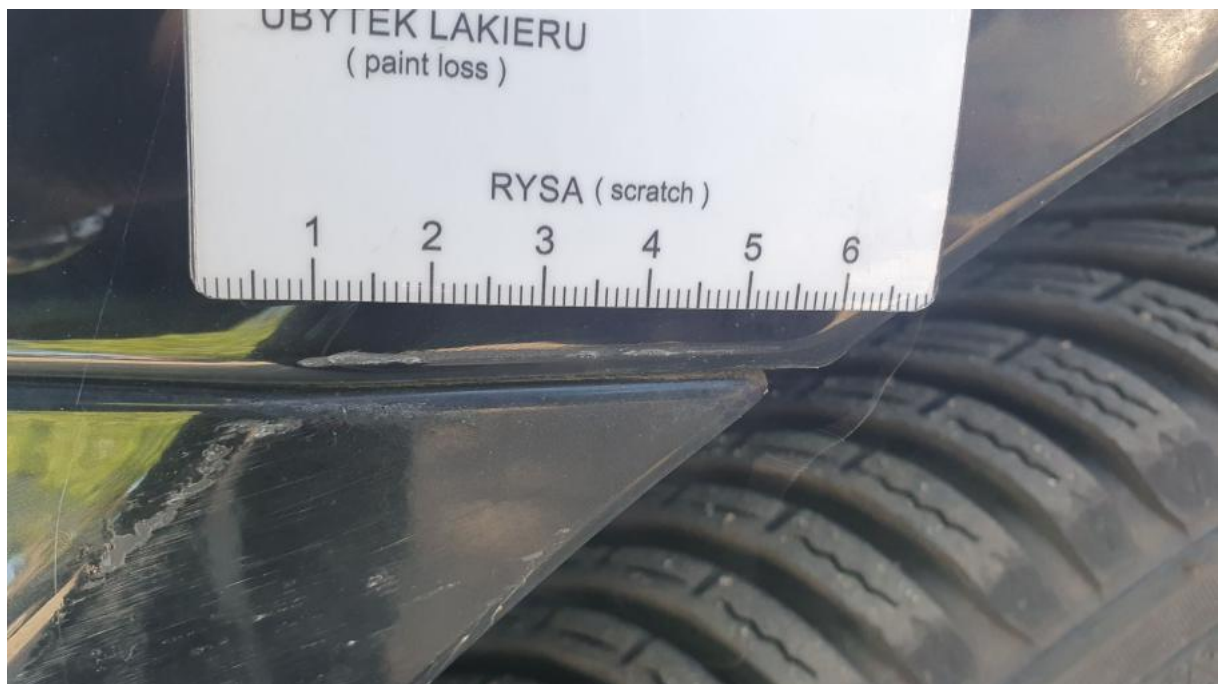
**Fot. 72**

Błotnik przedni L - Rysa/odprysk 2

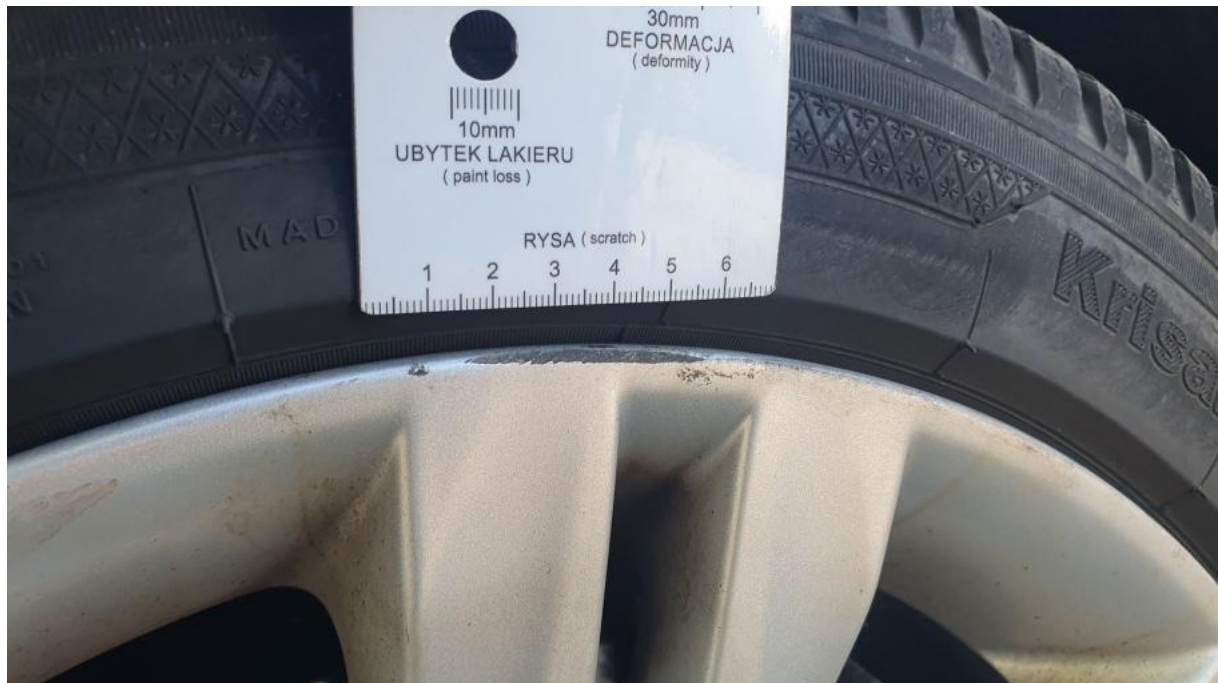
**Fot. 73**

| Poz. | Nazwa pozycji | Opis uszkodzeń | Kwalifik. | Naprawa [rbg] |
|---|---|---|---|---|
| 15 | Tarcza koła aluminiowa przód L | zarysowanie | | |

Felga Aluminiowa przednia L - Rysa/odprysk 1

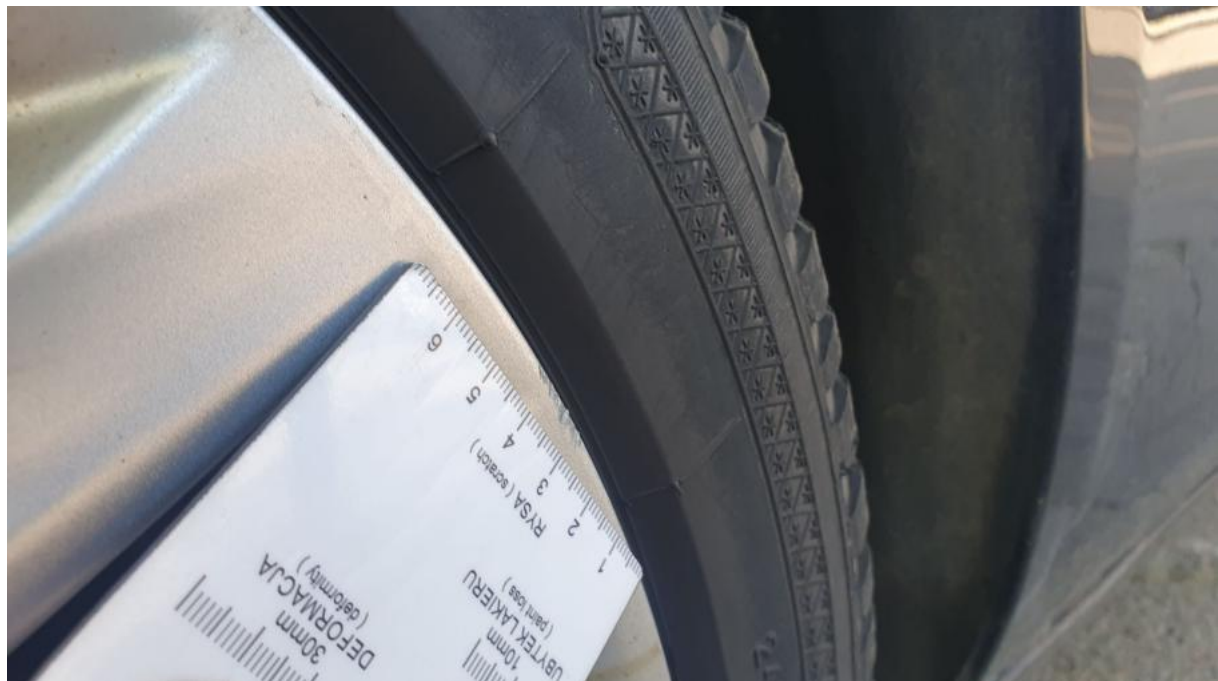
**Fot. 74**

Felga Aluminiowa przednia L - Rysa/odprysk 2
