## Raport z oględzin pojazdu

| Numer raportu | 361748/4/24-9570 | Data raportu | 15-04-2024 |

| Marka, model | FIAT 500 15- |
| Numer rejestracyjny | KR9AU38 |

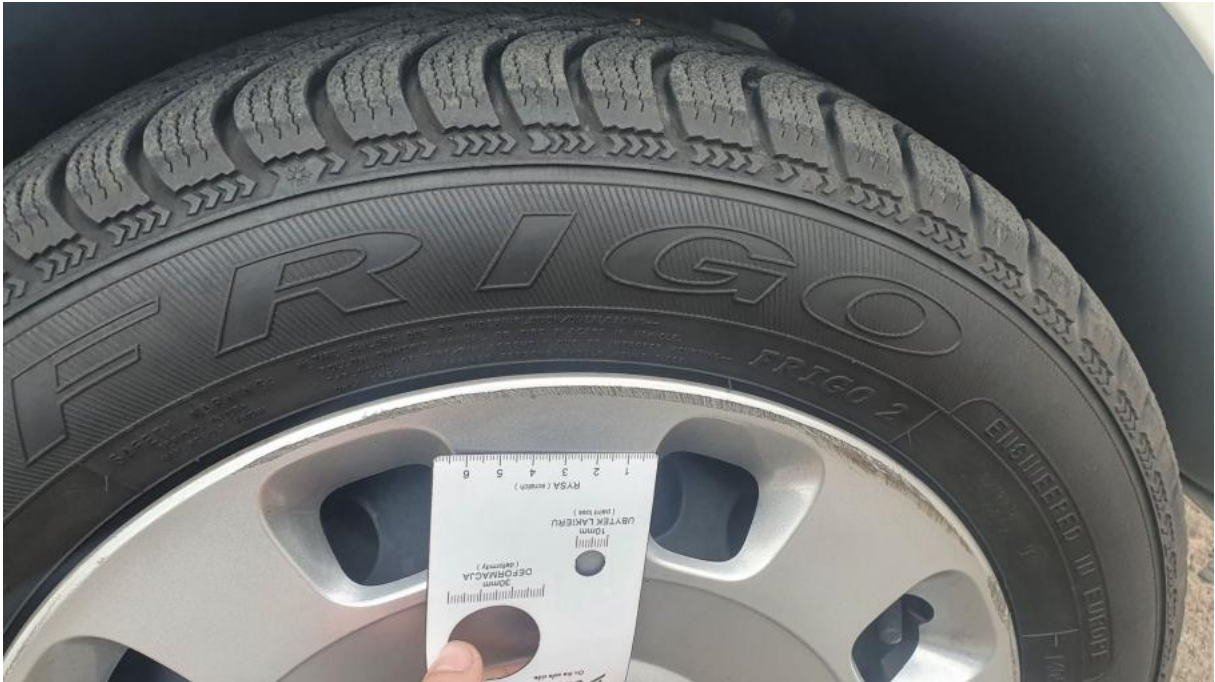
**Fot. 33**

| 9 | Kołpak koła przód R | rysa/odprysk | | |

Kółko przedni P - Rysa/odprysk 1

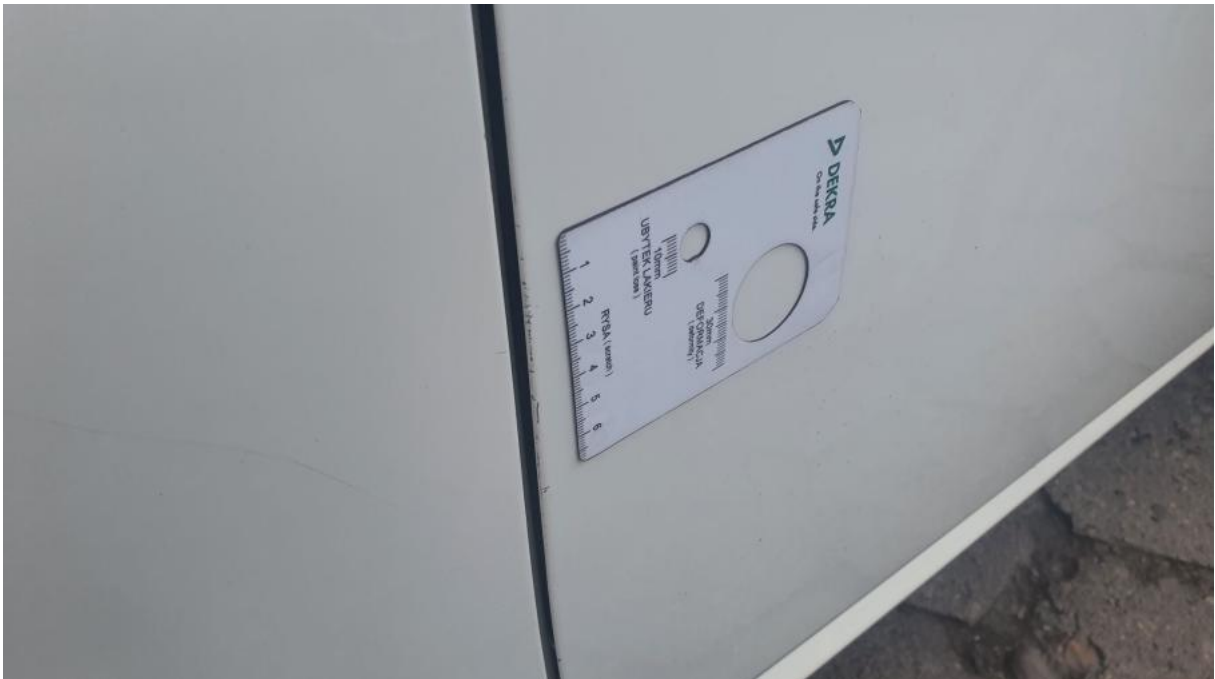
**Fot. 34**

| 6 | Poszycie drzwi przednich R | rysa/odprysk | | |

Drzwi przednie P - Rysa/odprysk 1

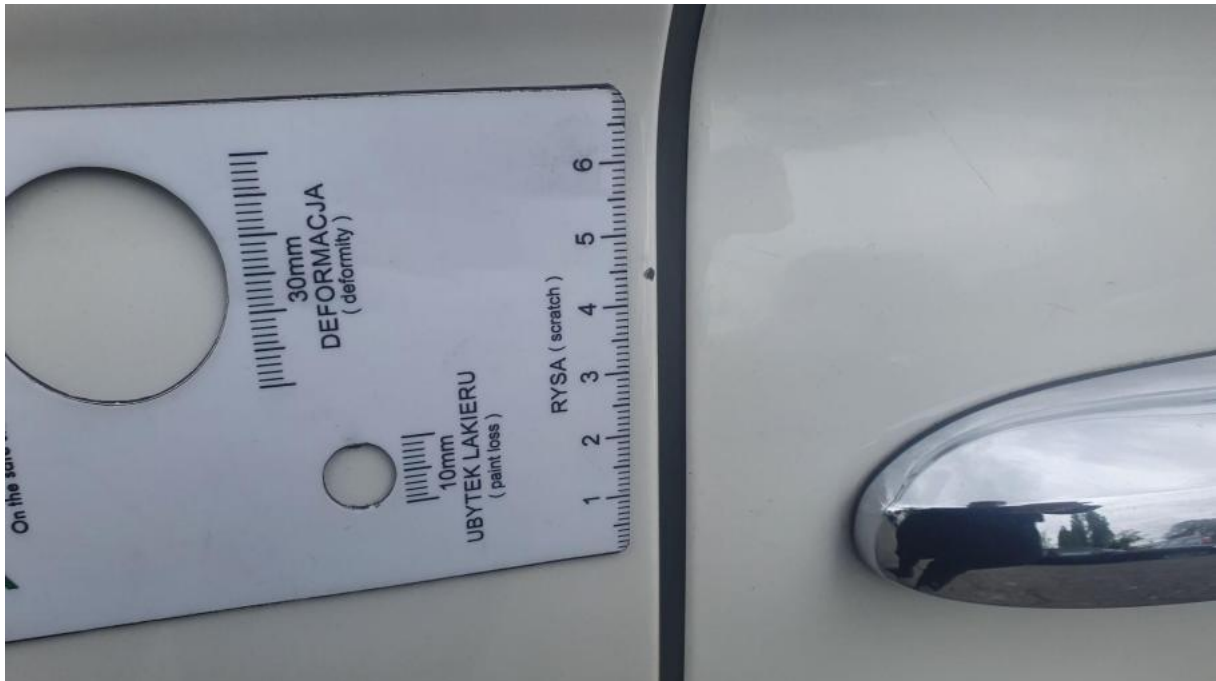
**Fot. 35**

| 7 | Blotnik tylny CZ (fragment) R | rysa/odprysk | | |

Błotnik tylny P / Ściana boczna P - Rysa/odprysk 1

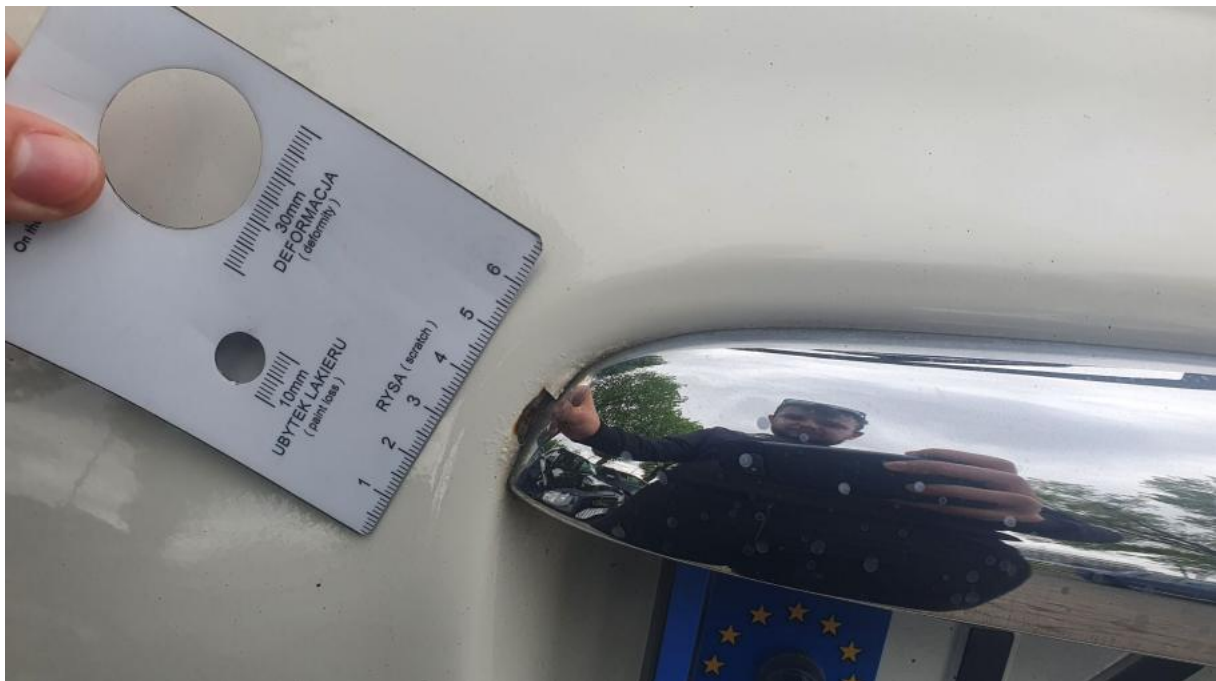
**Fot. 36**

| 3 | Pokrywa tylna | rysa/odprysk, ślady korozji | NA | 0.5 |

Pokrywy bagażnika - Rysa/odprysk 1

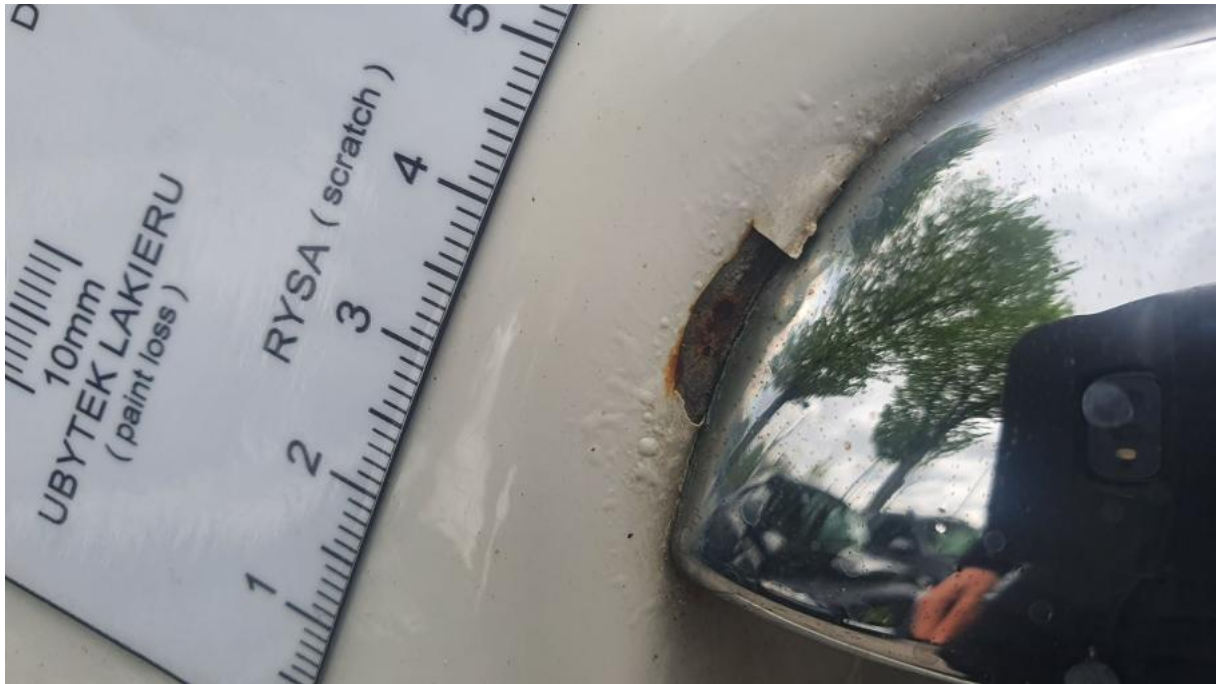
**Fot. 37**

Pokrywy bagażnika - Inne 1

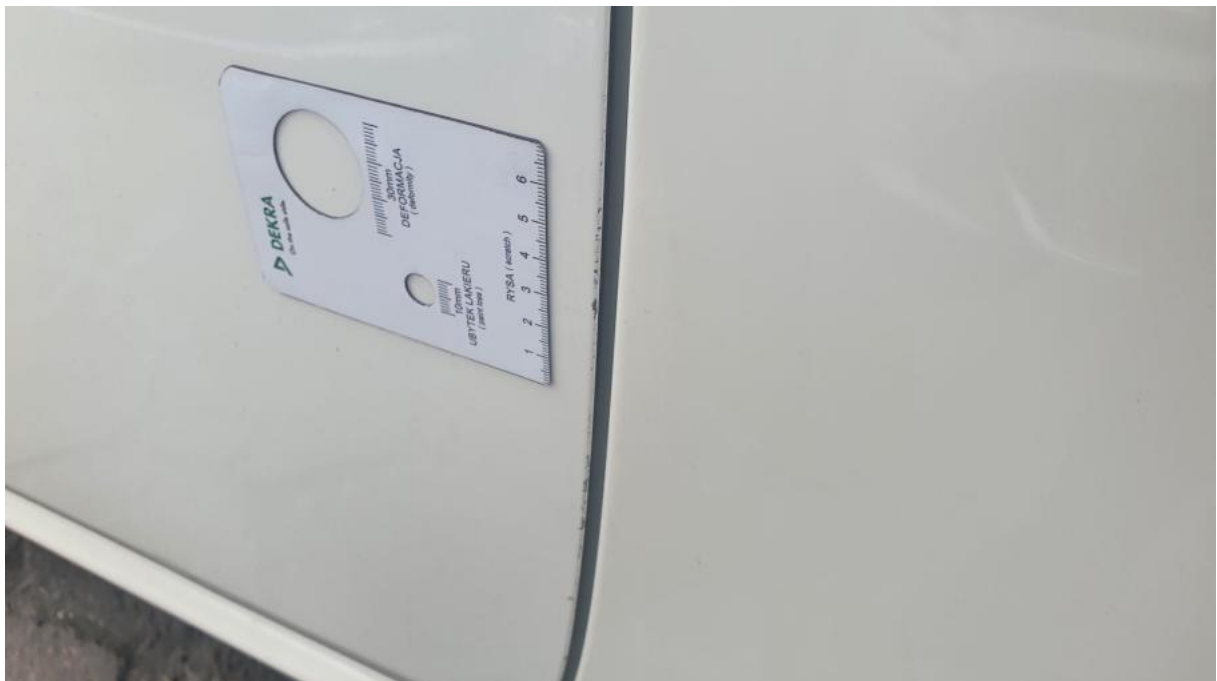
**Fot. 38**

| 5 | Poszycie drzwi przednich L | rysa/odprysk | | |

Drzwi przed L - Rysa/odprysk 1

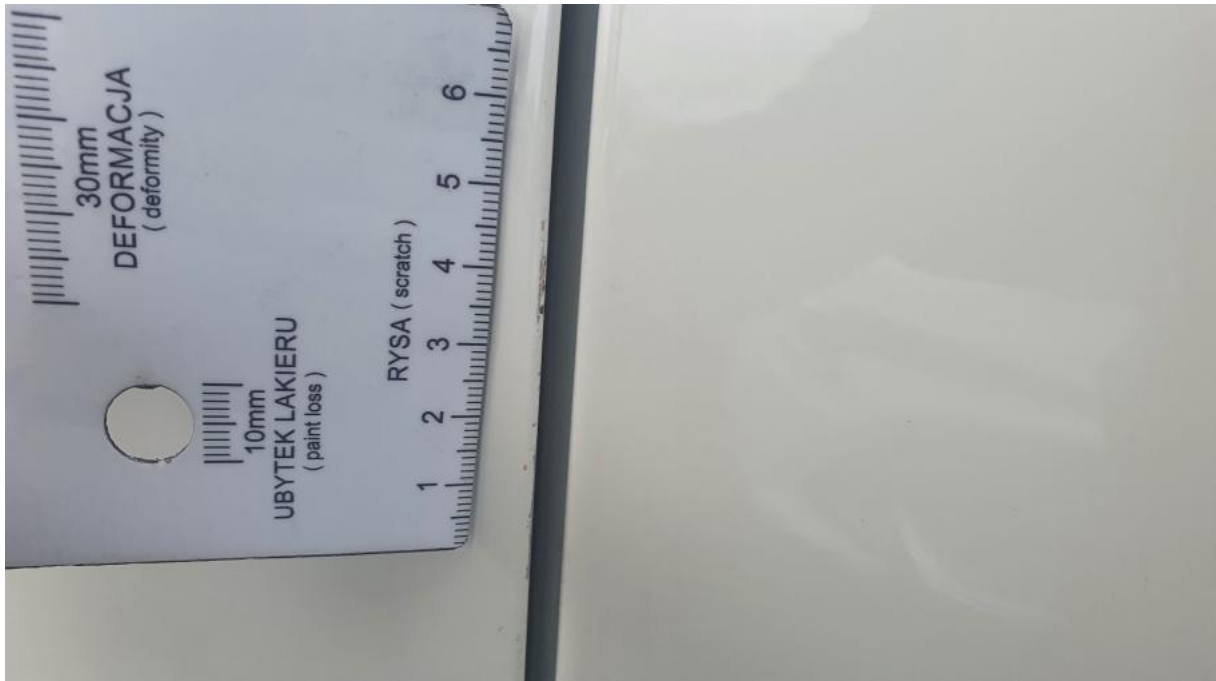
**Fot. 39**

Drzwi przed L - Rysa/odprysk 2

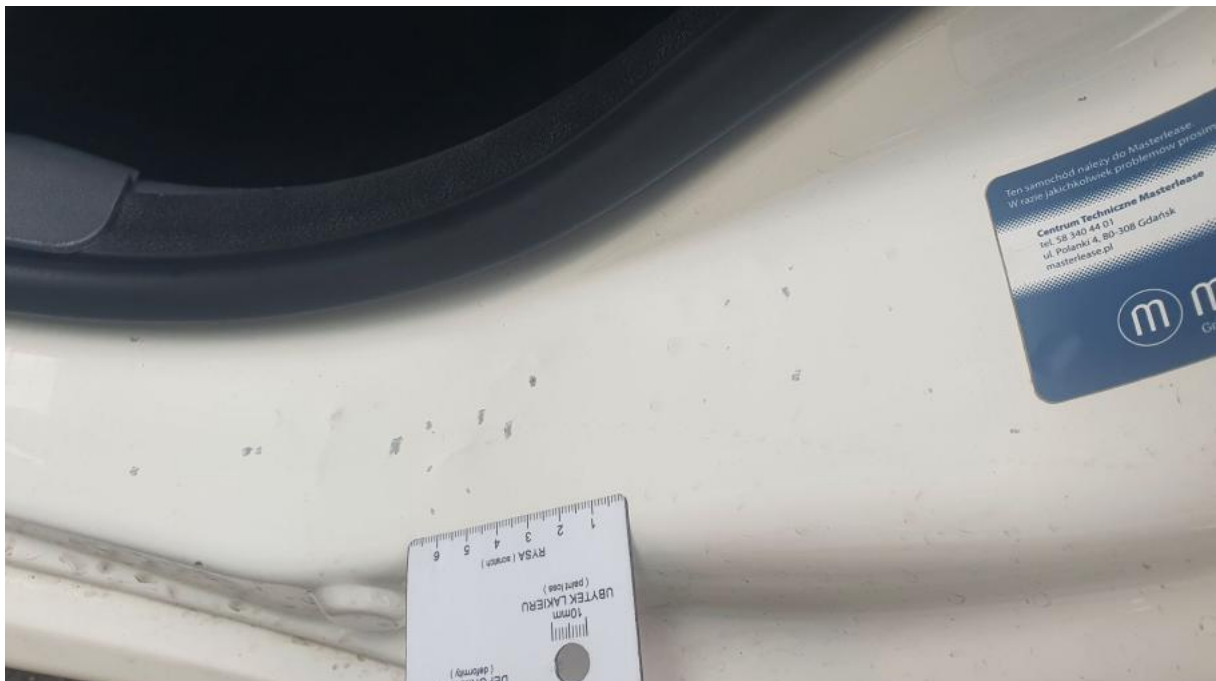
**Fot. 40**

Słupek środkowy L - Rysa/odprysk 1

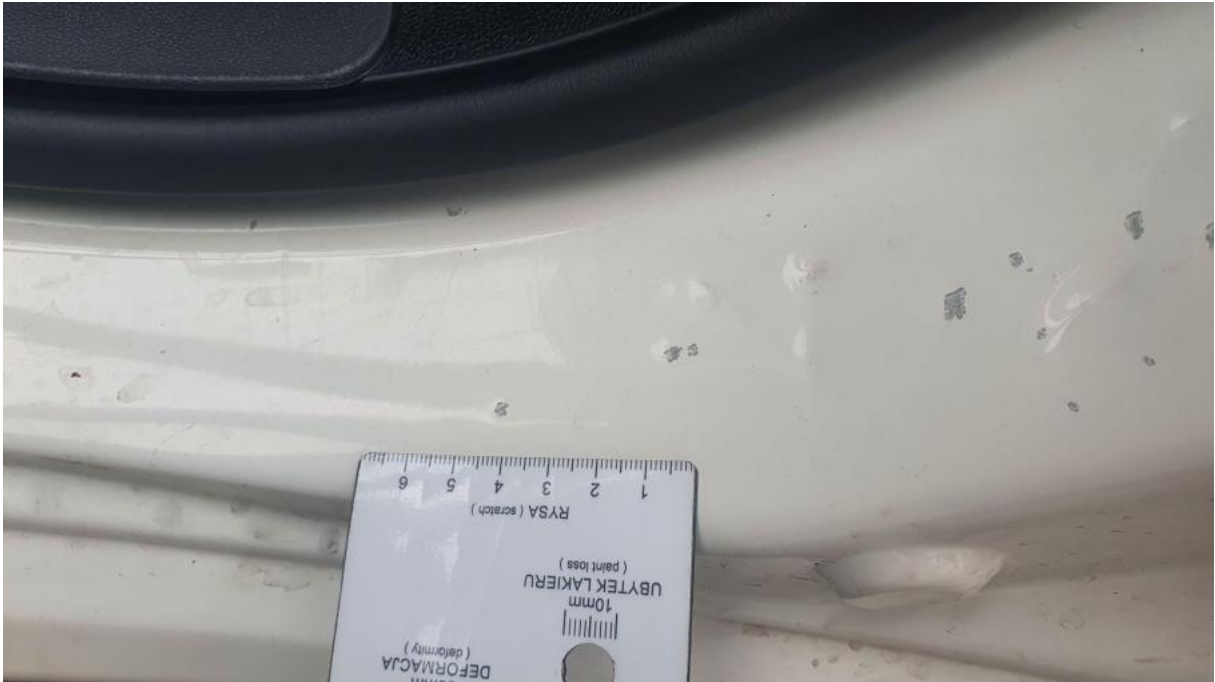
**Fot. 41**

Słupek środkowy L - Rysa/odprysk 2

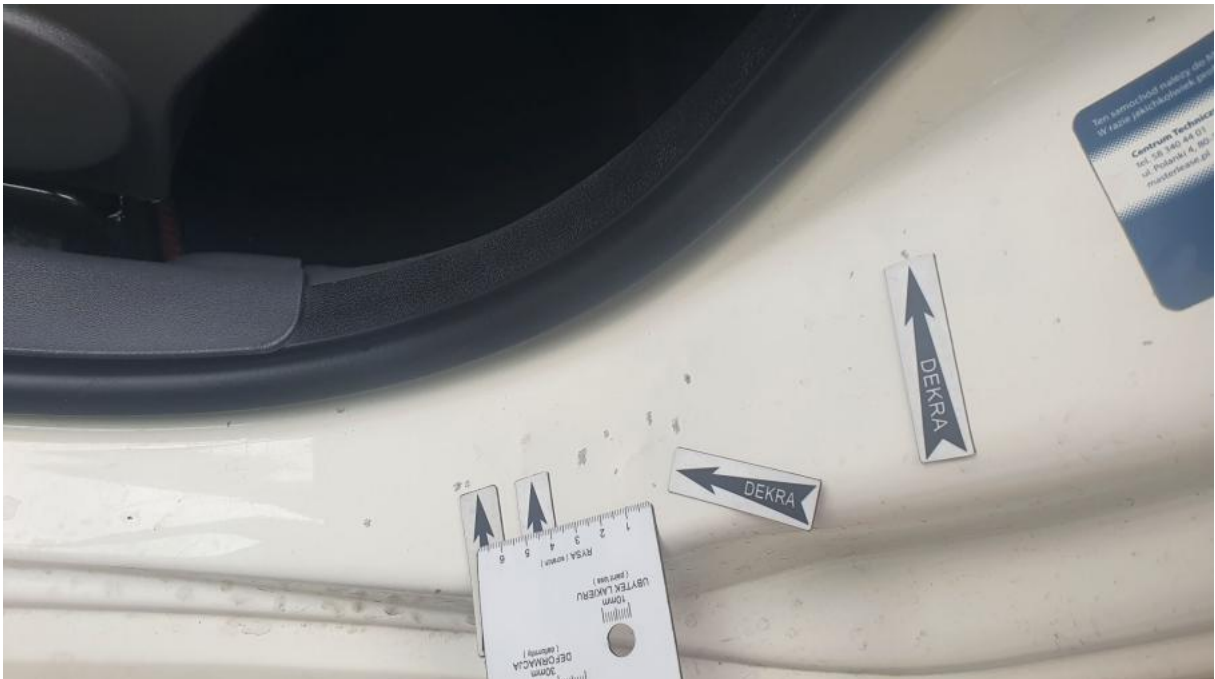
**Fot. 42**

| 2 | Bok kompletny L | wgniecenie/odkształcenie, rysa/odprysk | NA | 1 |

Słupek środkowy L - Wgniecenie/odkształcenie 1

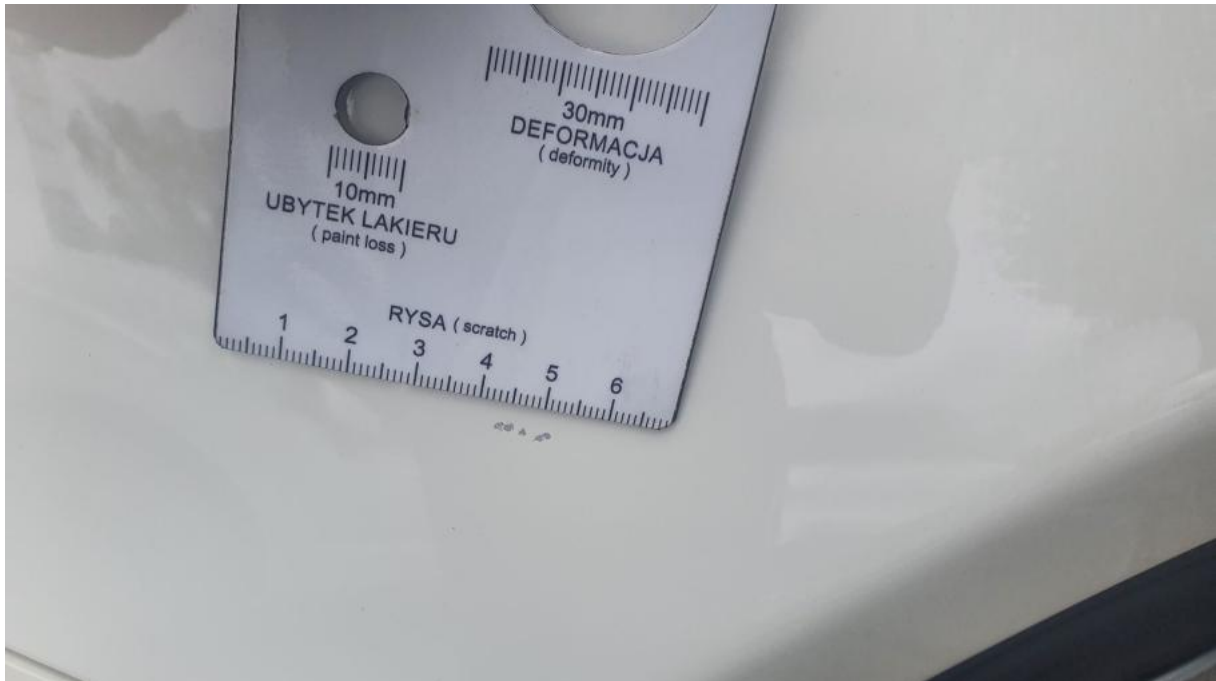
**Fot. 43**

| 4 | Blotnik przedni L | rysa/odprysk | | |

Błotnik przedni L - Rysa/odprysk 1

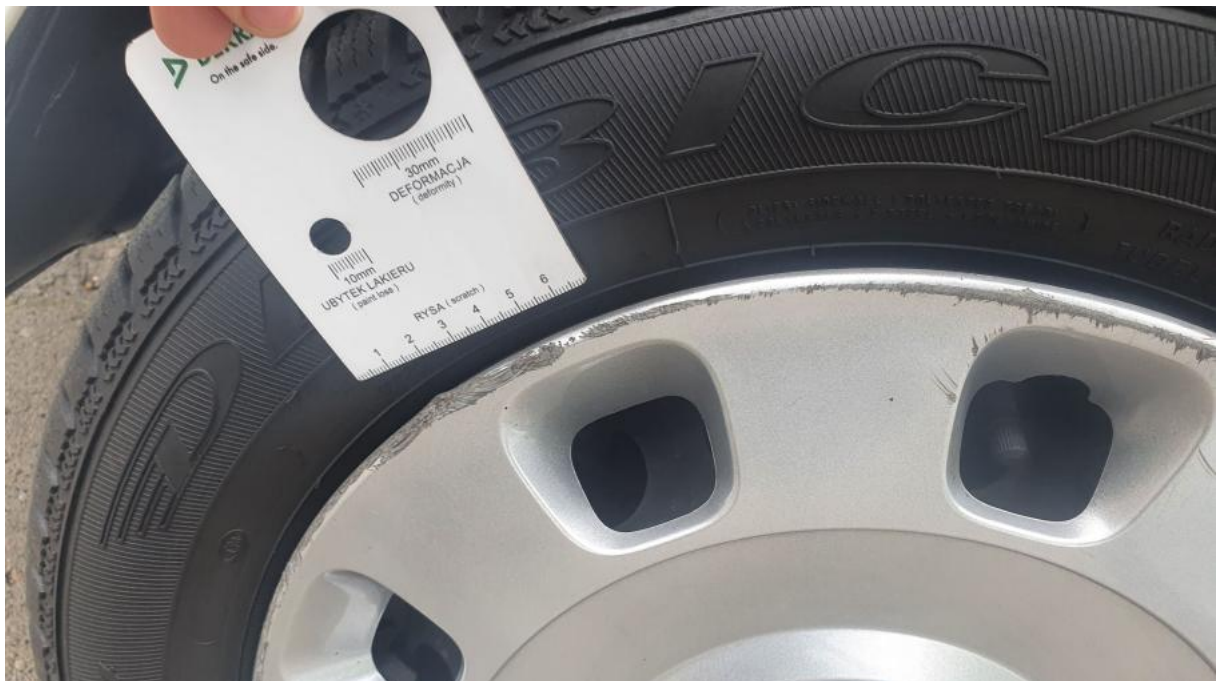
**Fot. 44**

| 8 | Kołpak koła przód L | rysa/odprysk | | |

Kółko przedni L - Rysa/odprysk 1

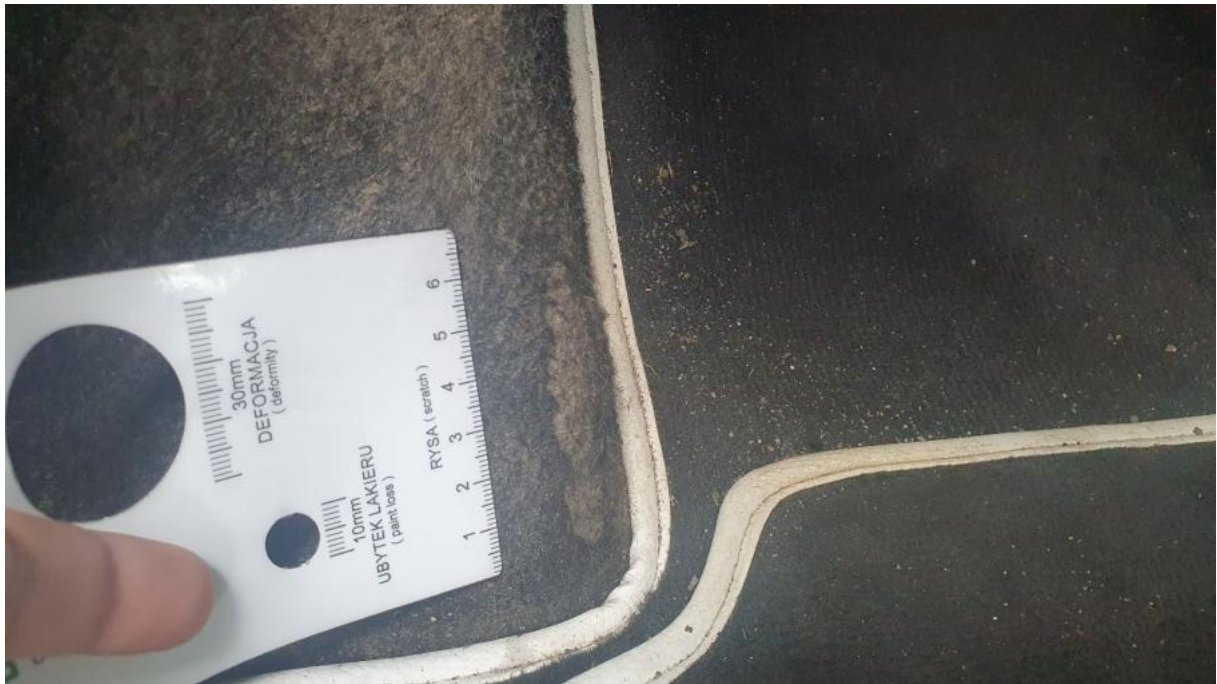
**Fot. 45**

| Poz. | Nazwa pozycji | Opis uszkodzeń | Kwalifik. | Naprawa [rbg] |
|---|---|---|---|---|
| 1 | Dywaniki podłogi komplet | pęknięcie/rozerwanie | WY | 3 |

Wykładzina podłogi - Pęknięcie/rozerwanie 1
