## Raport z oględzin pojazdu

| Numer raportu | 360333/3/24-9570 | Data raportu | 28-03-2024 |

| Marka, model | FORD Focus Kombi 14-18 |
| Numer rejestracyjny | WD2675H |

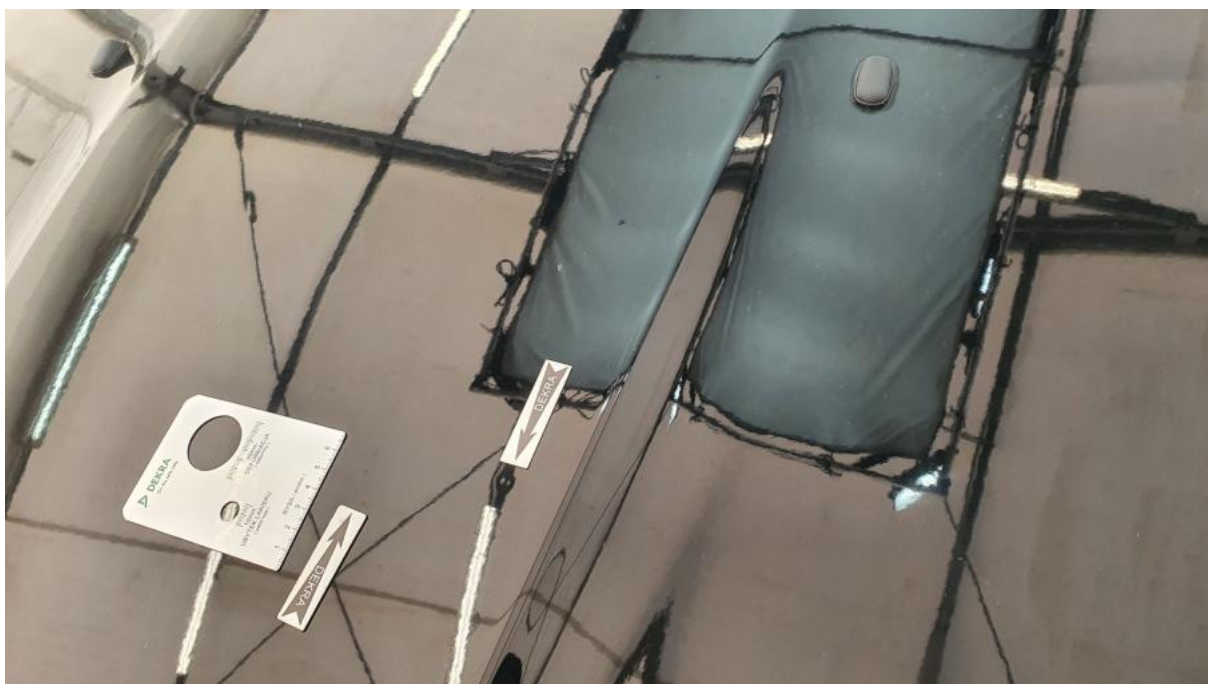
**Fot. 33**

| 13 | Pokrywa przednia | wgniecenie/odkształcenie | | |

Pokrywa komory silnika - Wgniecenie/odkształcenie 1

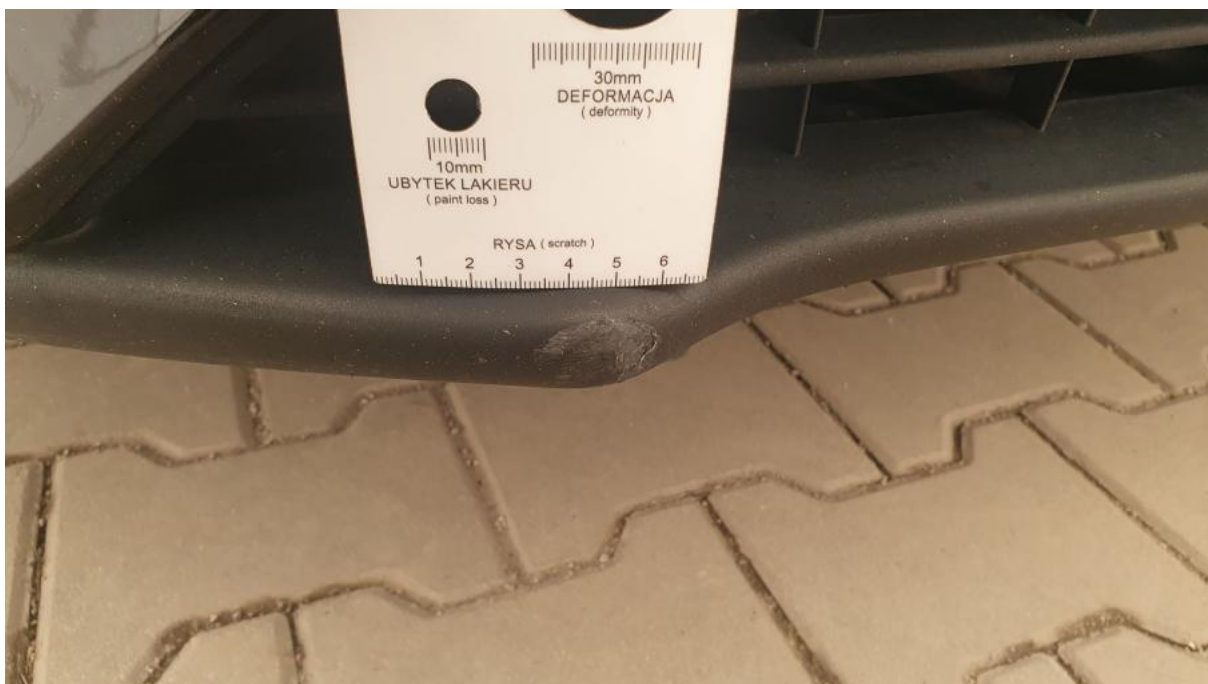
**Fot. 34**

| 12 | Spoiler czołowy | rysa/odprysk, wgniecenie/odkształcenie | | |

Spoiler zderzaka przedniego - Wgniecenie/odkształcenie 1

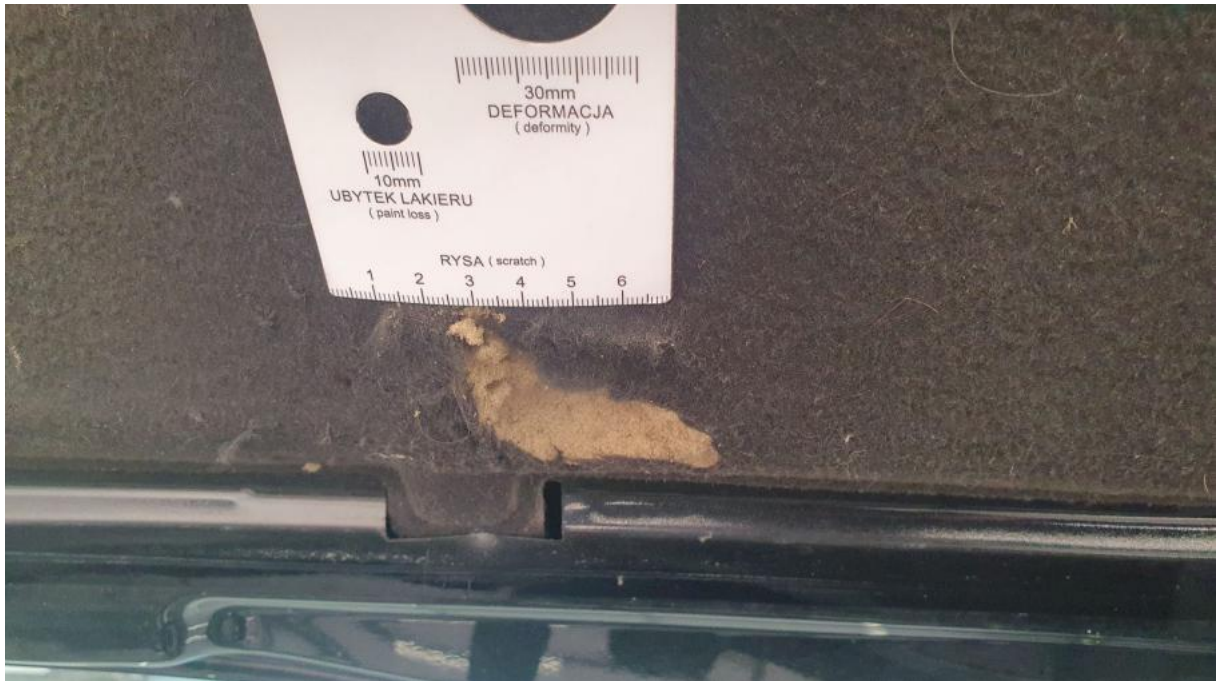
| Poz. | Nazwa pozycji | Opis uszkodzeń | Kwalifik. | Naprawa [rbg] |
|---|---|---|---|---|
| 3 | Wykładzina tłumiąca pokrywę przedniej | pęknięcie/rozerwanie | WY | 0.1 |

Wykładzina pokrywy komory silnika - Pęknięcie/rozerwanie 1

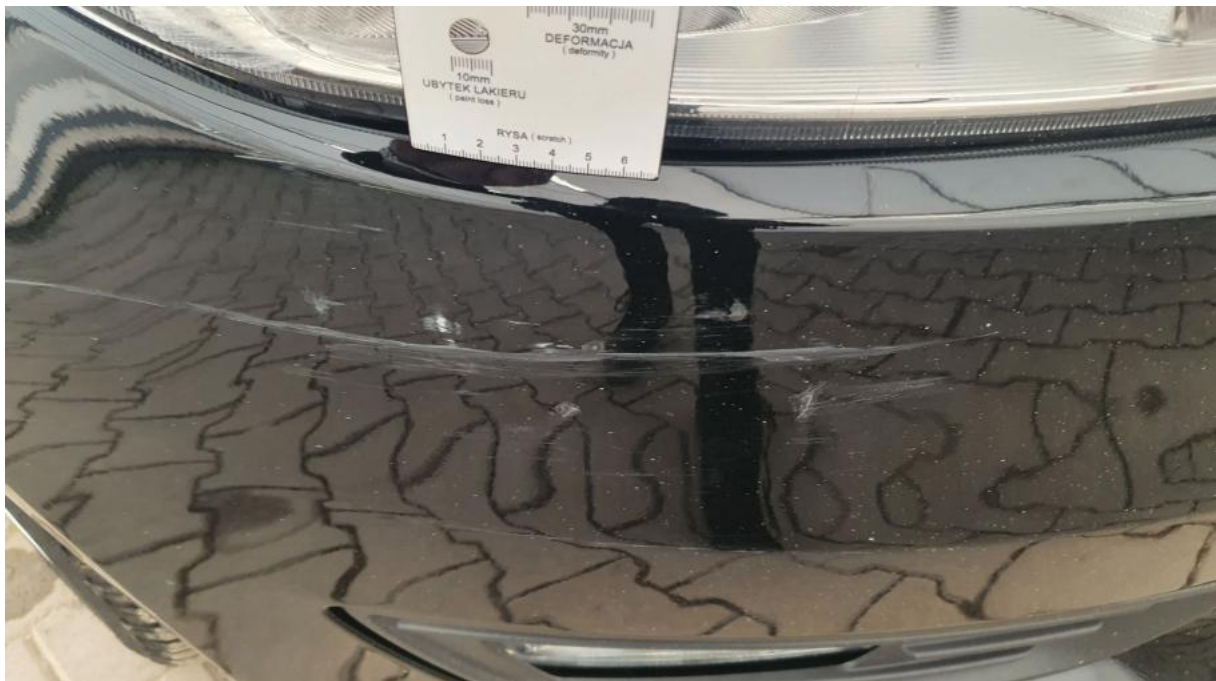
**Fot. 36**

| 7 | Okładzina zderzaka przedniego | rysa/odprysk | NA | 0.5 |

Zderzak - Rysa/odprysk 1

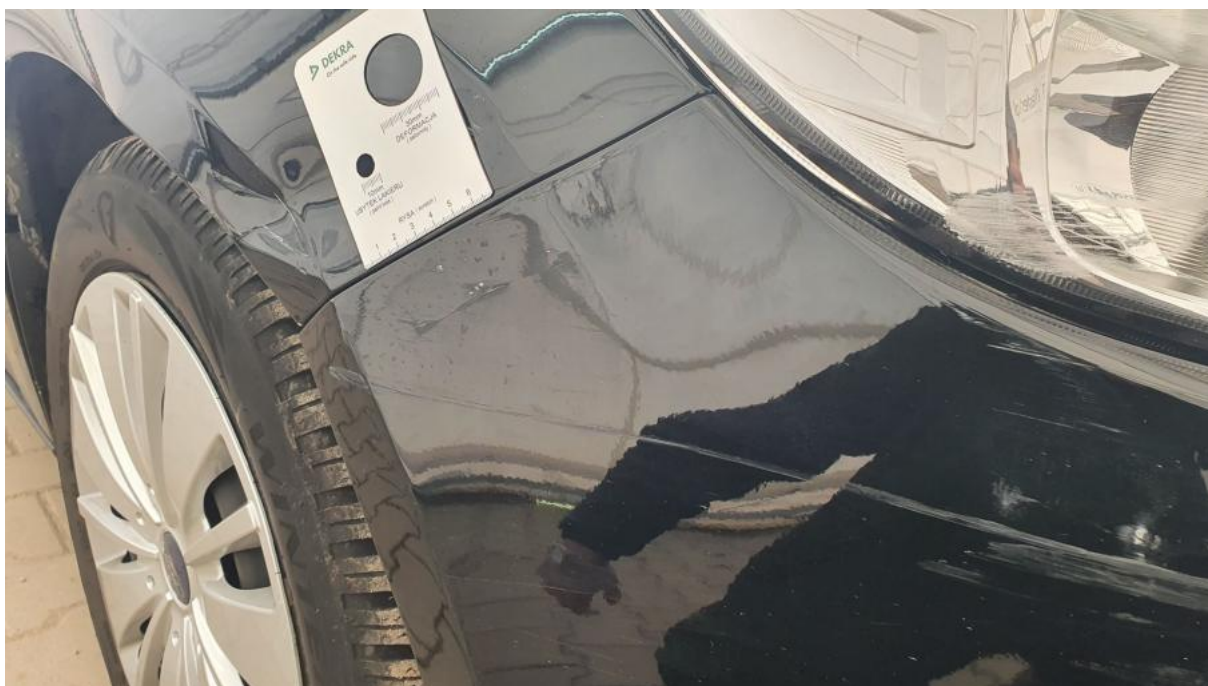
**Fot. 37**

Zderzak - Rysa/odprysk 2

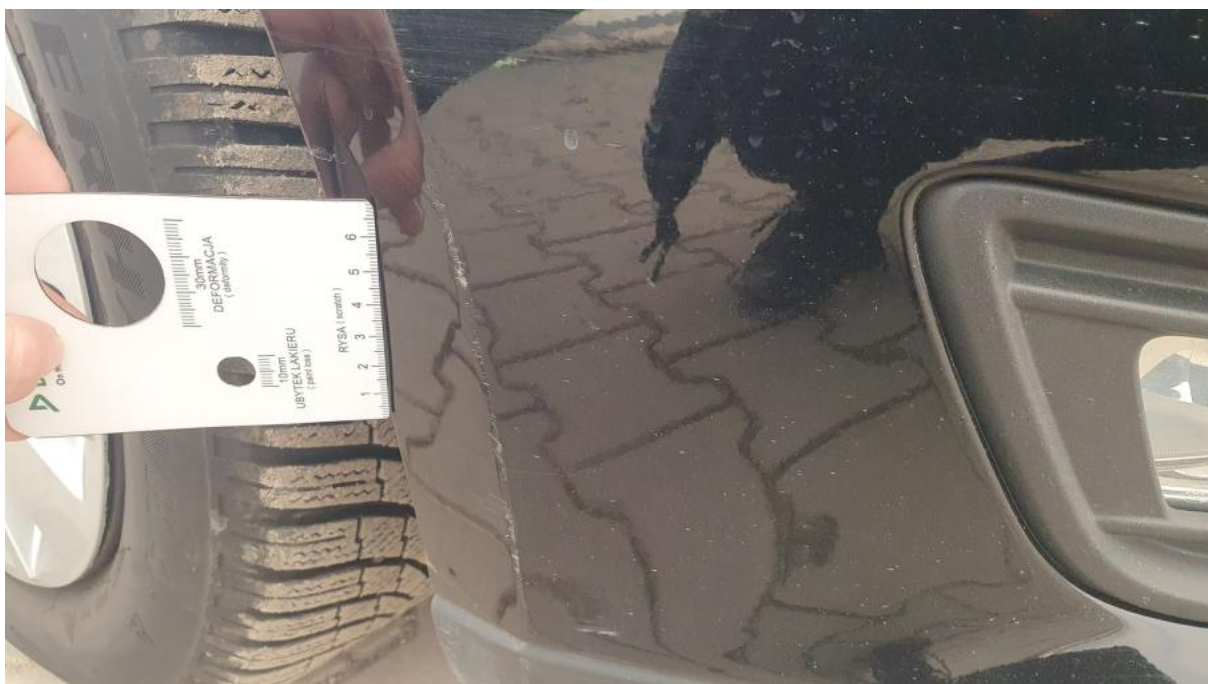
**Fot. 38**

Zderzak() - Rysa/odprysk 3

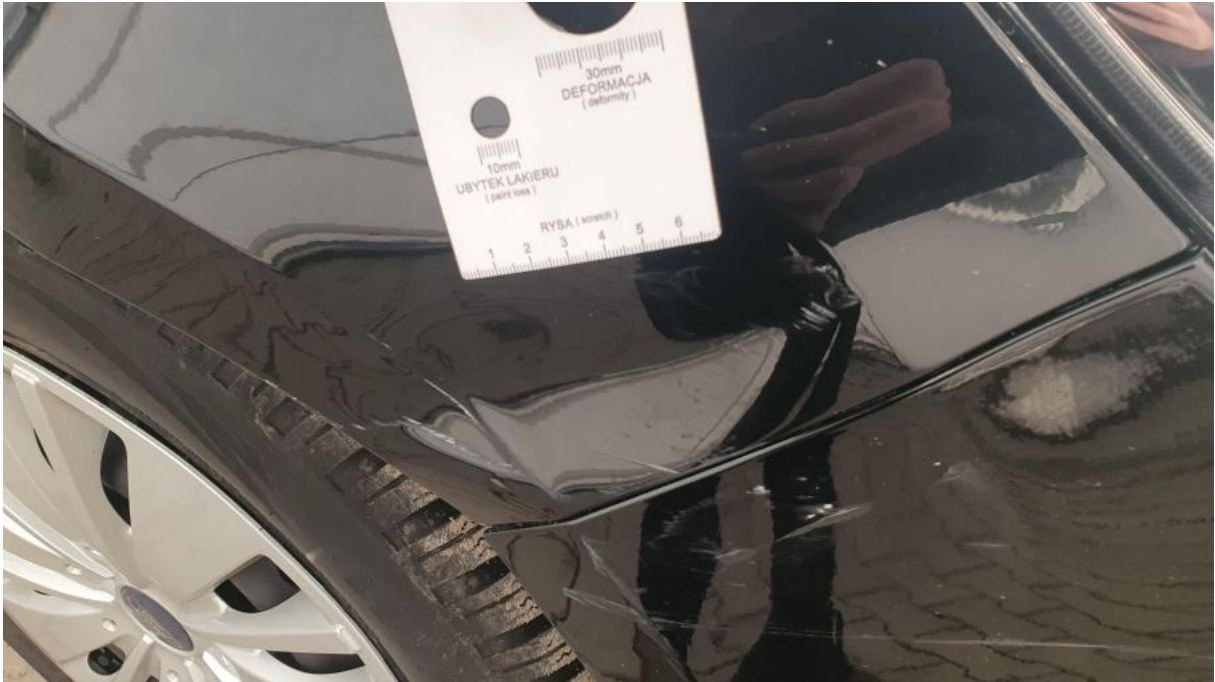
**Fot. 39**

| Poz. | Nazwa pozycji | Opis uszkodzeń | Kwalifik. | Naprawa [rbg] |
|---|---|---|---|---|
| 2 | Błotnik przedni R | wgniecenie/odkształcenie, rysa/odprysk | WY | 0.9 |

Błotnik przedni P - Rysa/odprysk 1

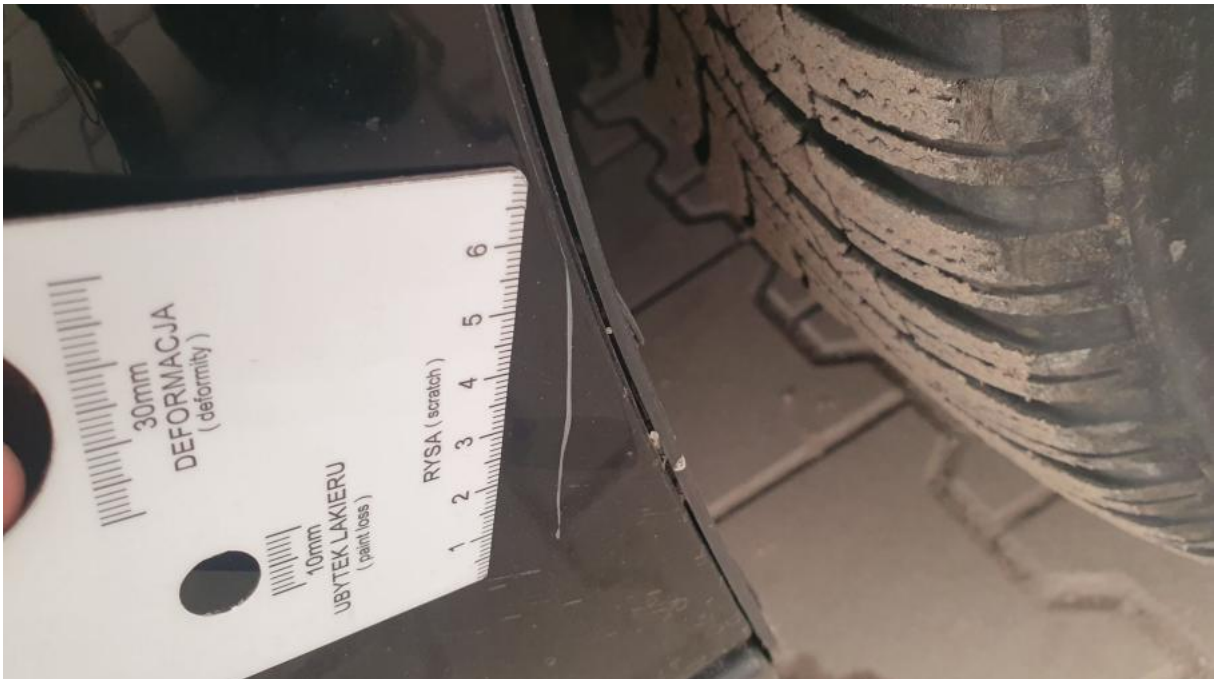
**Fot. 40**

Błotnik przedni P - Rysa/odprysk 2

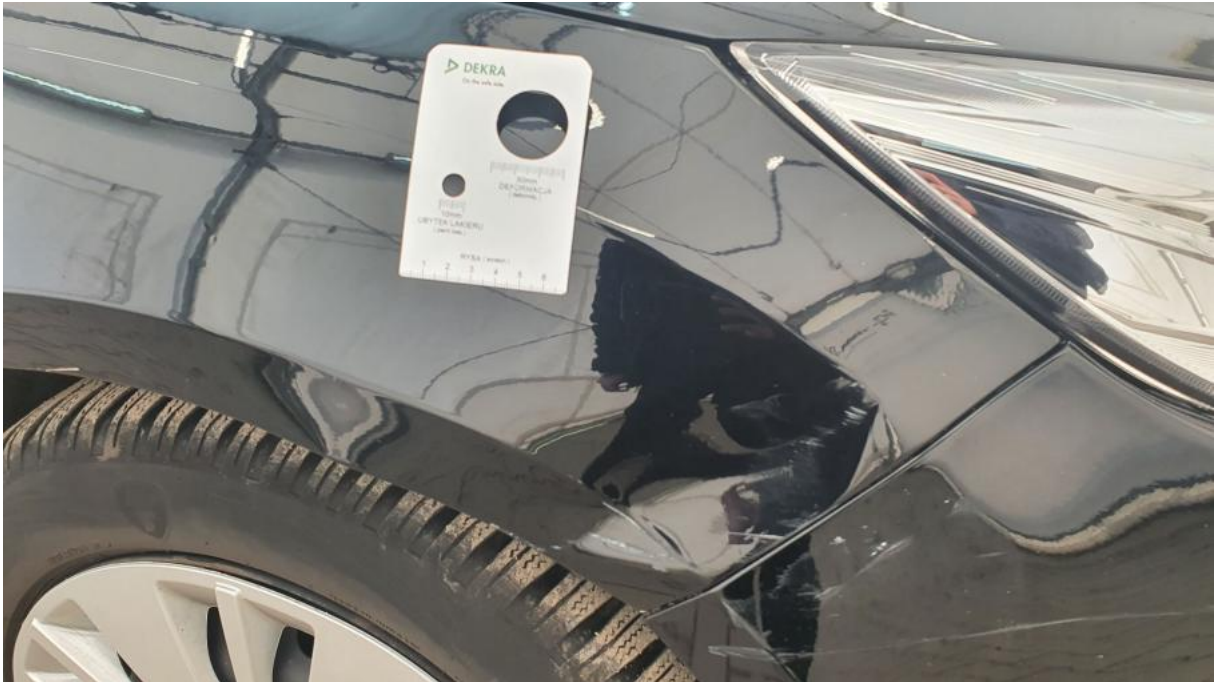
**Fot. 41**

Błotnik przedni P - Wgniecenie/odkształcenie 1

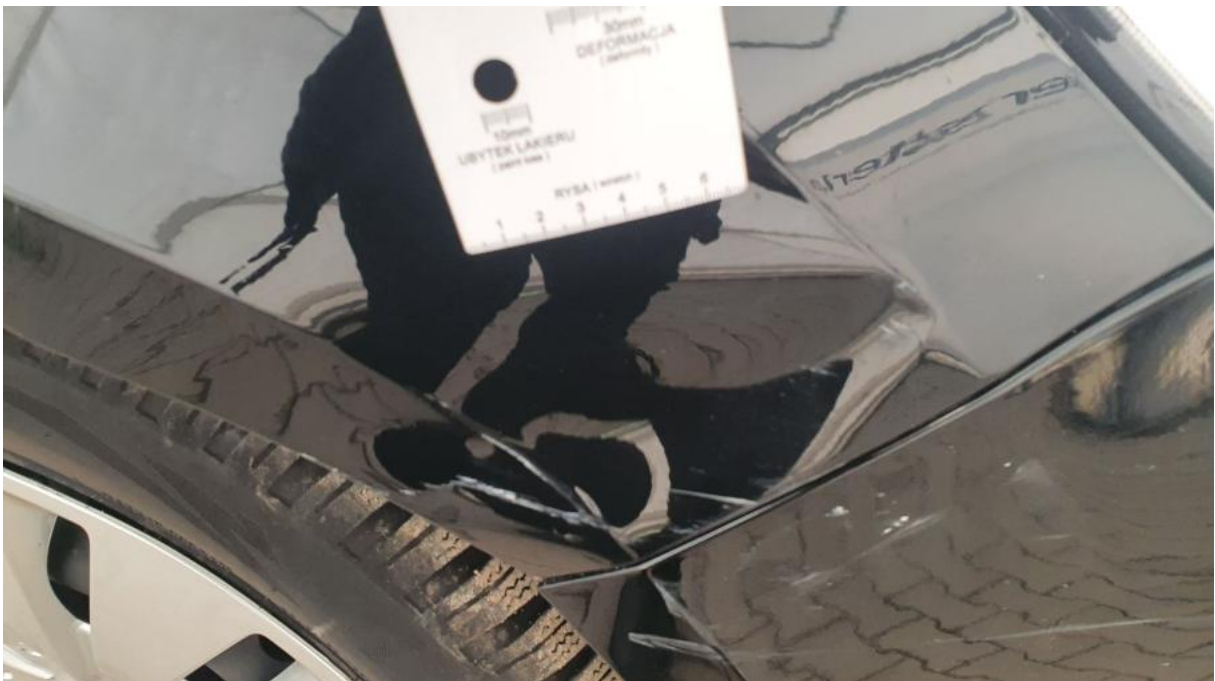
**Fot. 42**

Błotnik przedni P - Wgniecenie/odkształcenie 2

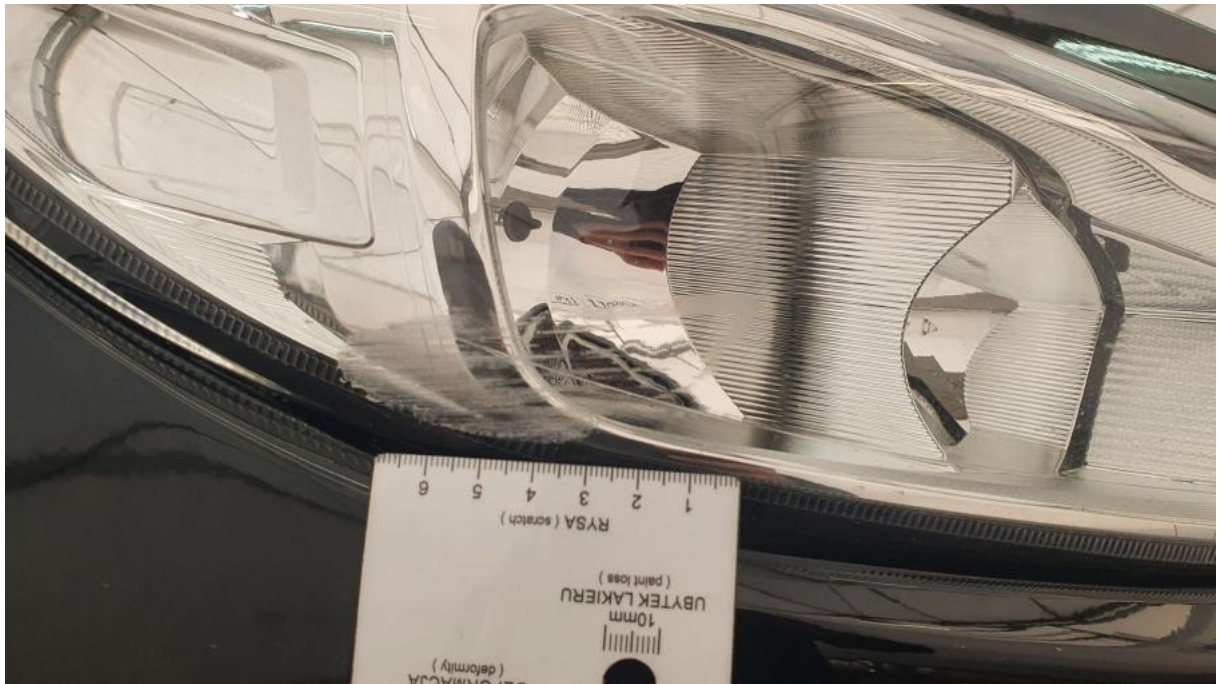
**Fot. 43**

| Poz. | Nazwa pozycji | Opis uszkodzeń | Kwalifik. | Naprawa [rbg] |
|---|---|---|---|---|
| 1 | Reflektor z kierunkowskazem kpl. R | zarysowanie | WY | 0.2 |

Reflektor P - Rysa/odprysk 1

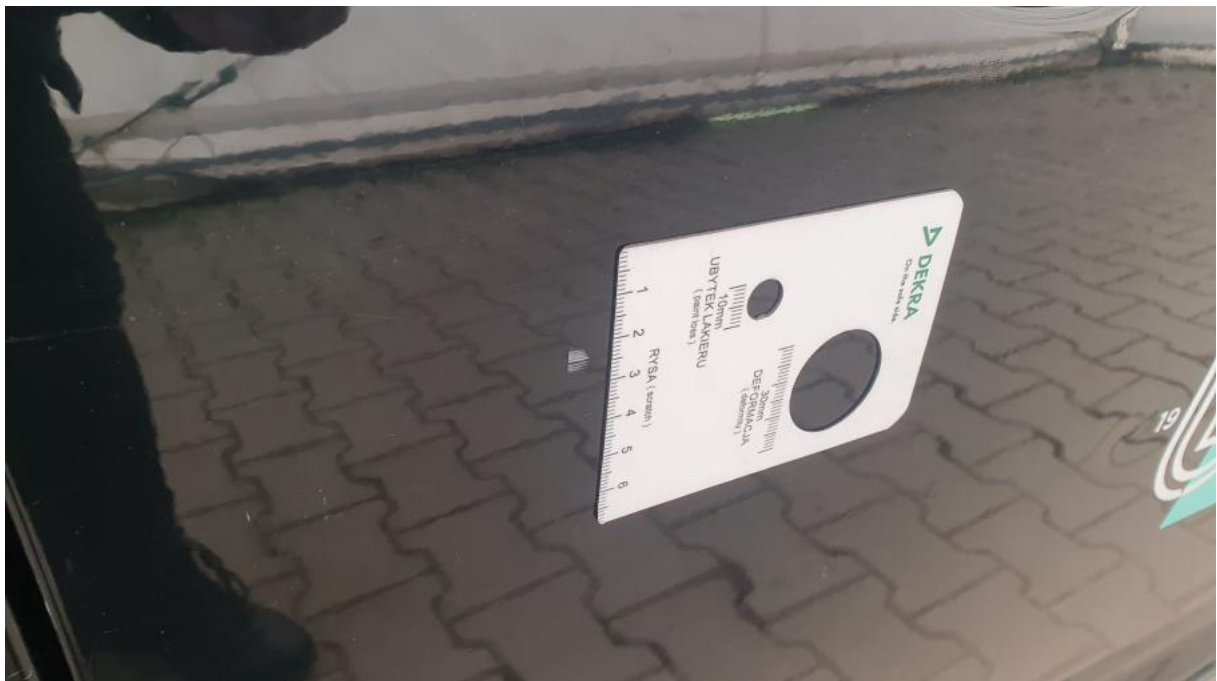
**Fot. 44**

| 8 | Poszycie drzwi przednich R | wgniecenie/odkształcenie, rysa/odprysk | NA | 1 |

Drzwi przednie P - Rysa/odprysk 1

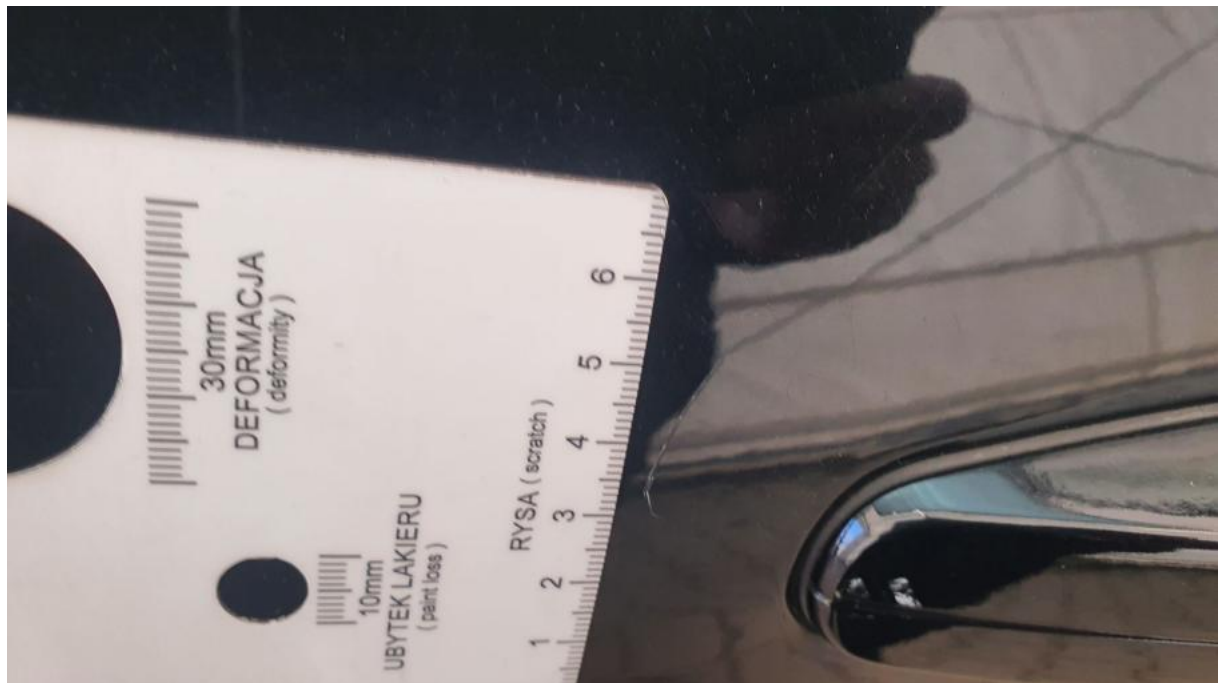
**Fot. 45**

Drzwi przednie P - Rysa/odprysk 2

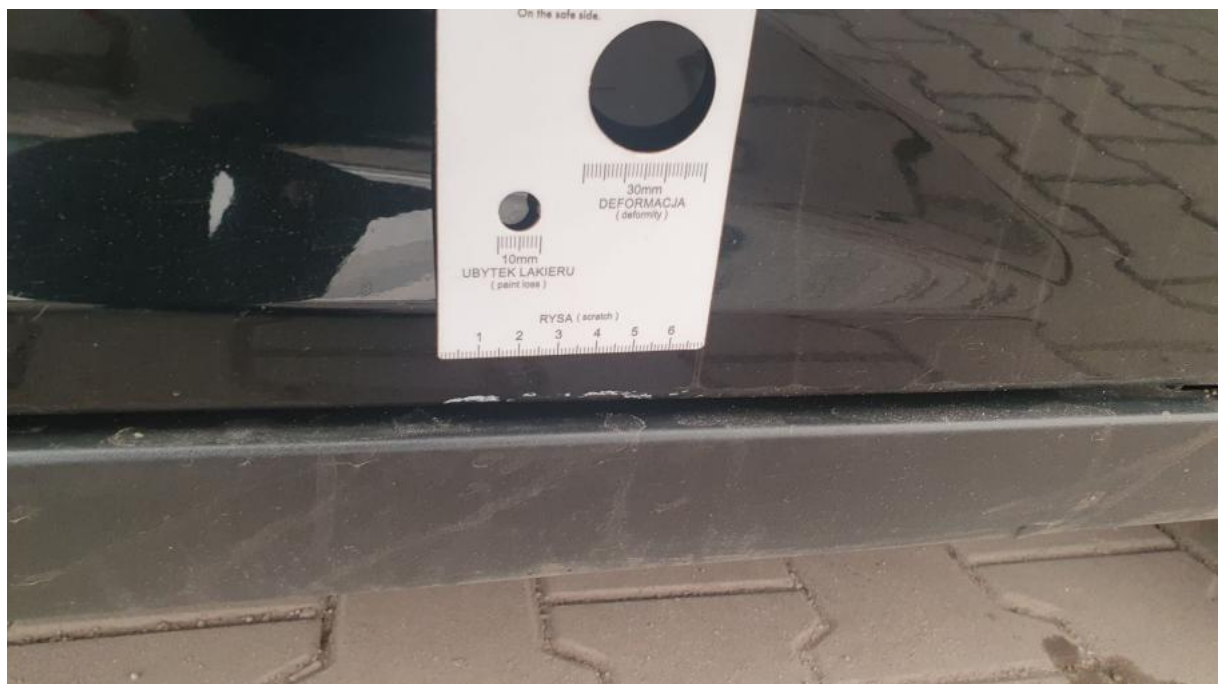
**Fot. 46**

Drzwi przednie P() - Rysa/odprysk 3

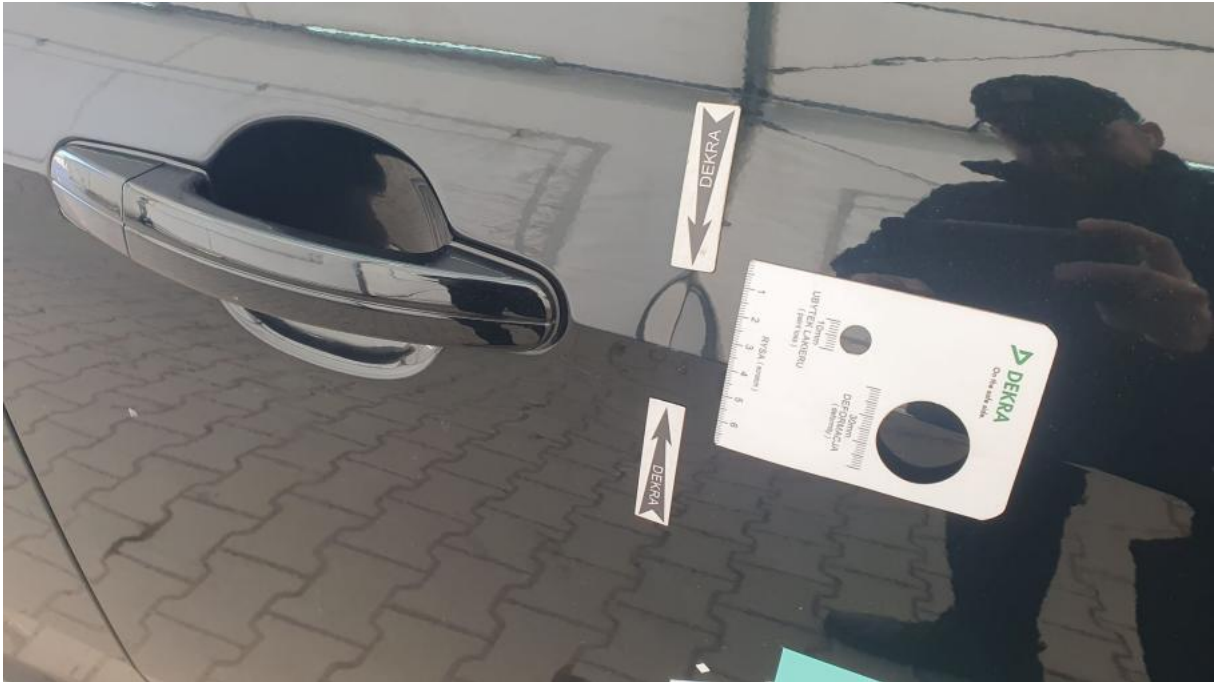
**Fot. 47**

Drzwi przednie P - Wgniecenie/odkształcenie 1

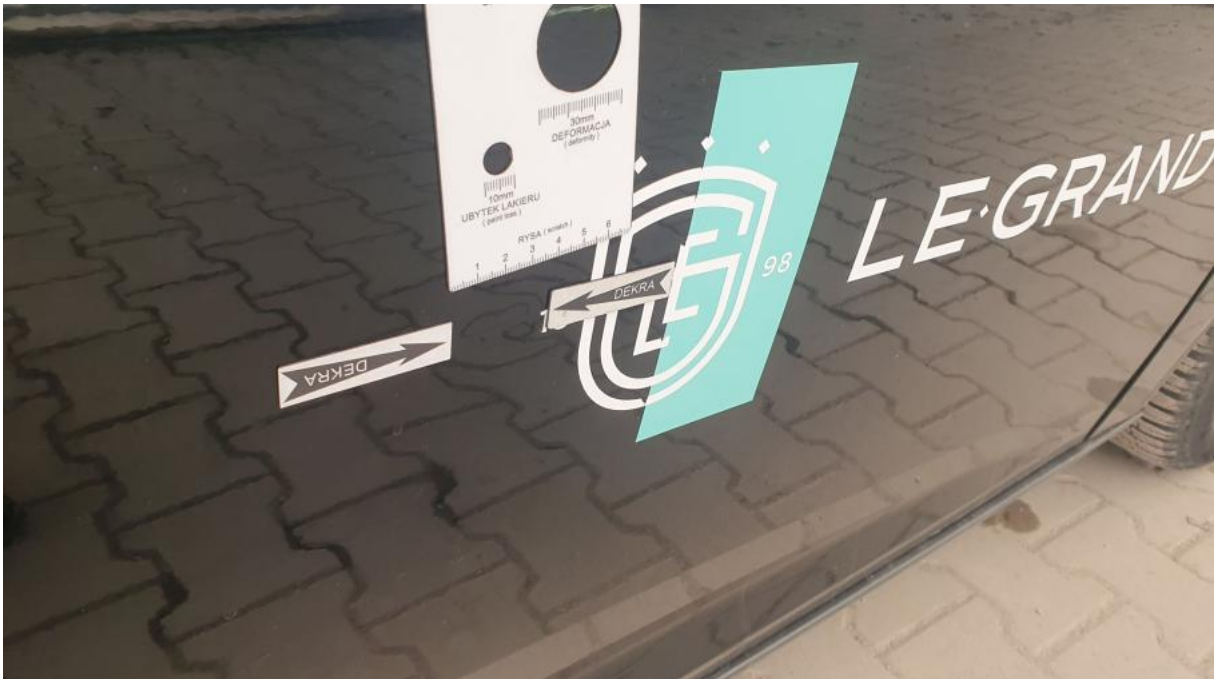
**Fot. 48**

Drzwi przednie P - Wgniecenie/odkształcenie 2

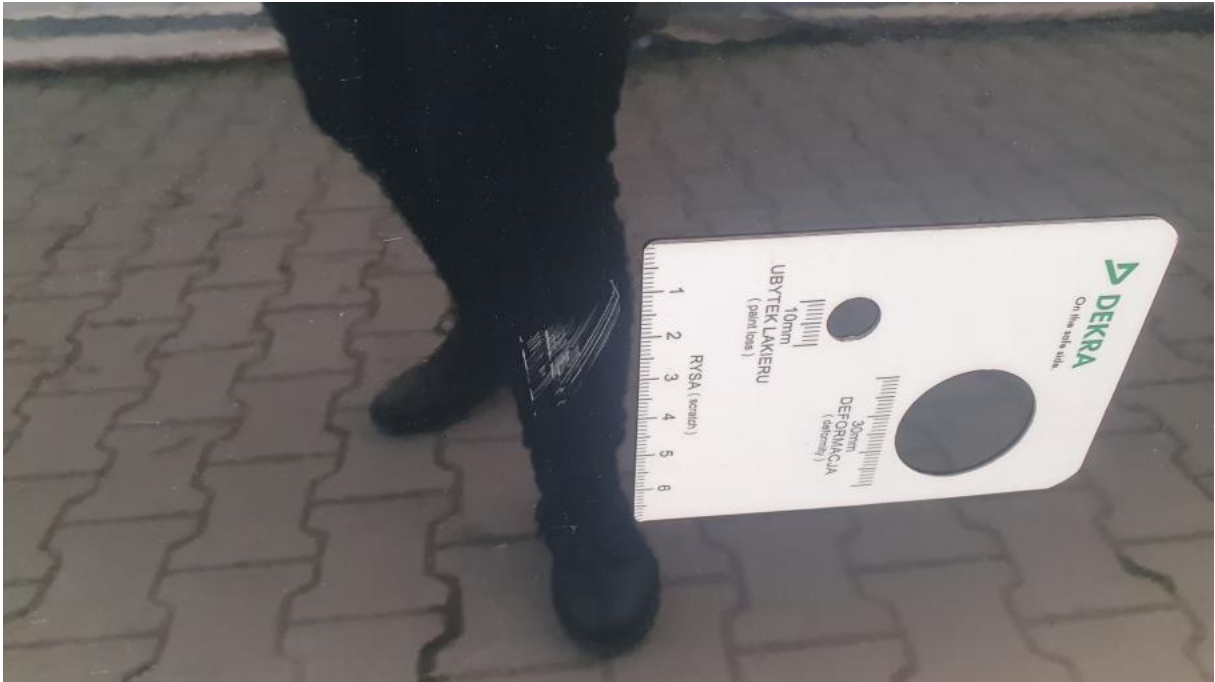
**Fot. 49**

| 15 | Poszycie drzwi tylnych R | rysa/odprysk, wgniecenie/odkształcenie | | |

Drzwi tylne P - Rysa/odprysk 1

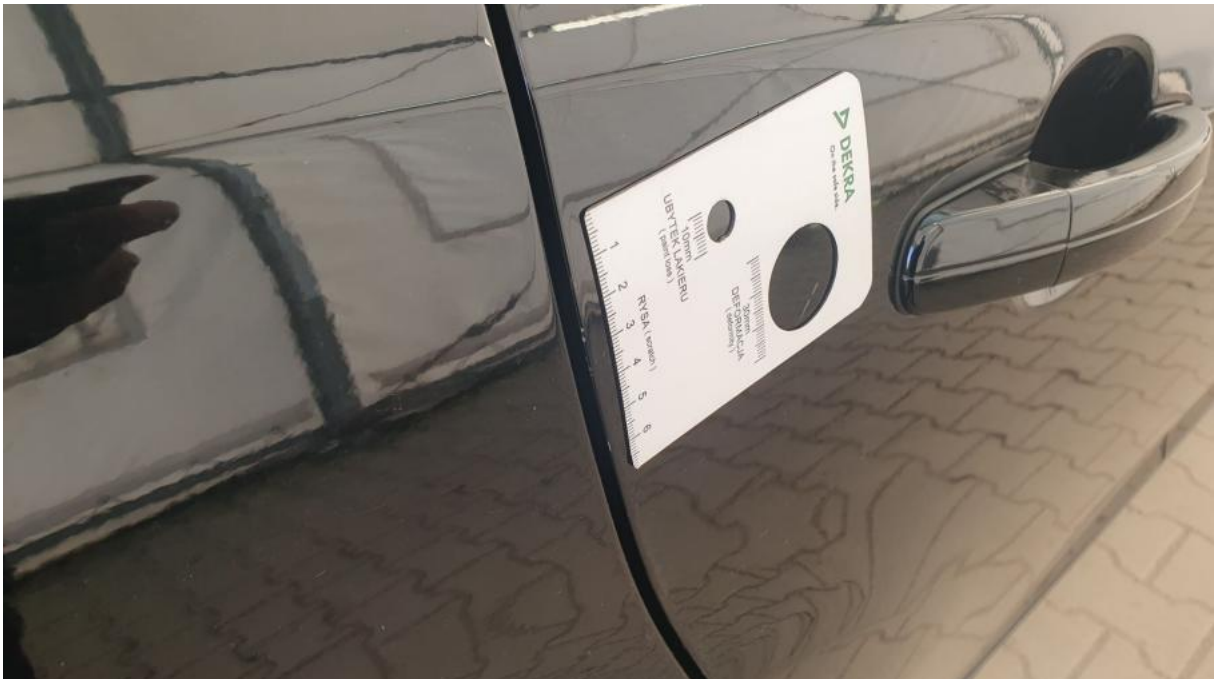
**Fot. 50**

Drzwi tylne P - Rysa/odprysk 2

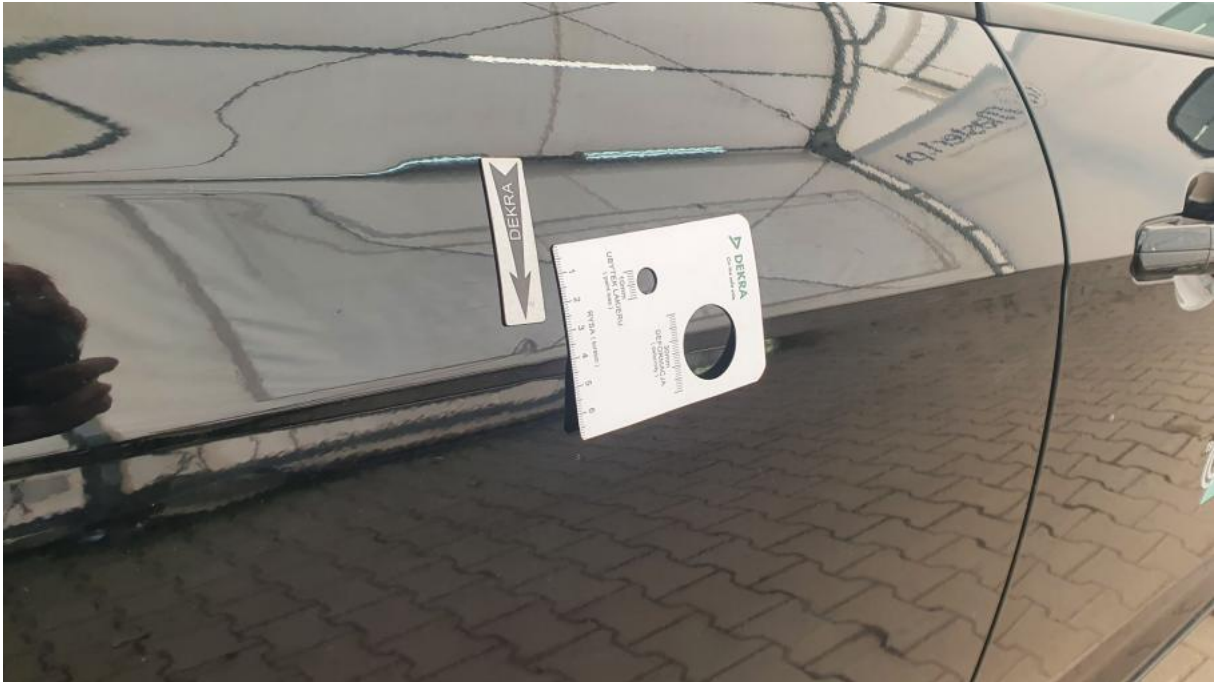
**Fot. 51**

Drzwi tylne P - Wgniecenie/odkształcenie 1

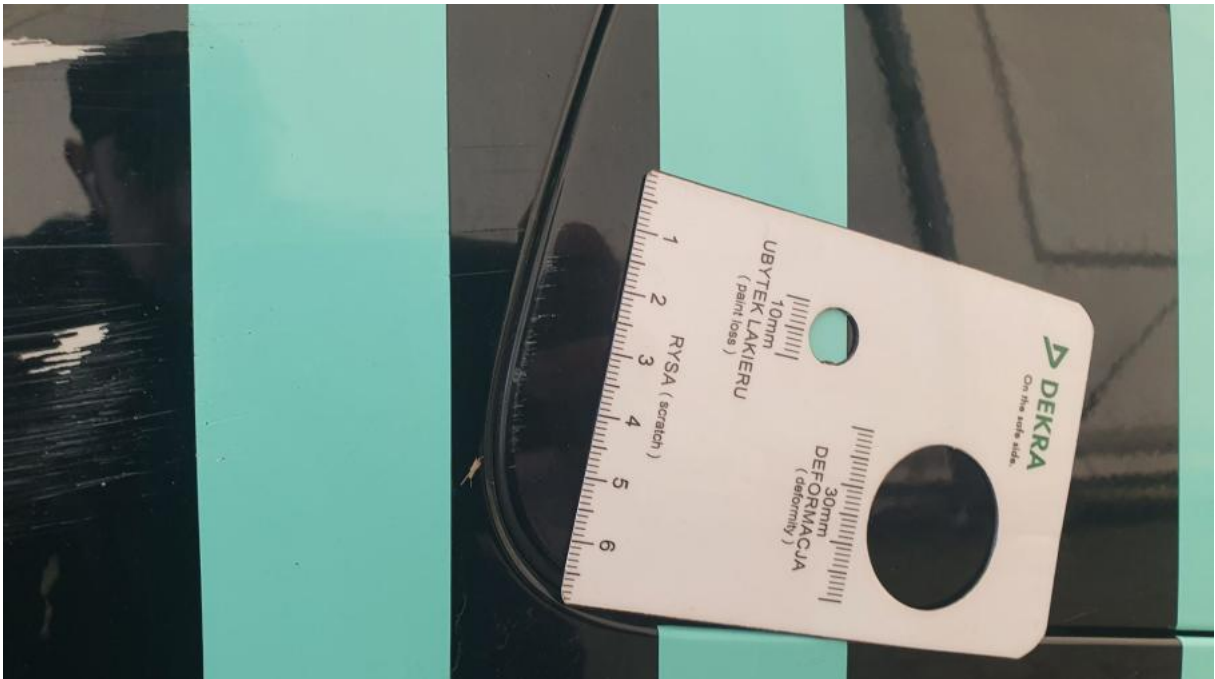
**Fot. 52**

| 17 | Błotnik tylny CZ (fragment) R | rysa/odprysk | | |

Błotnik tylny P / Ściana boczna P - Rysa/odprysk 1

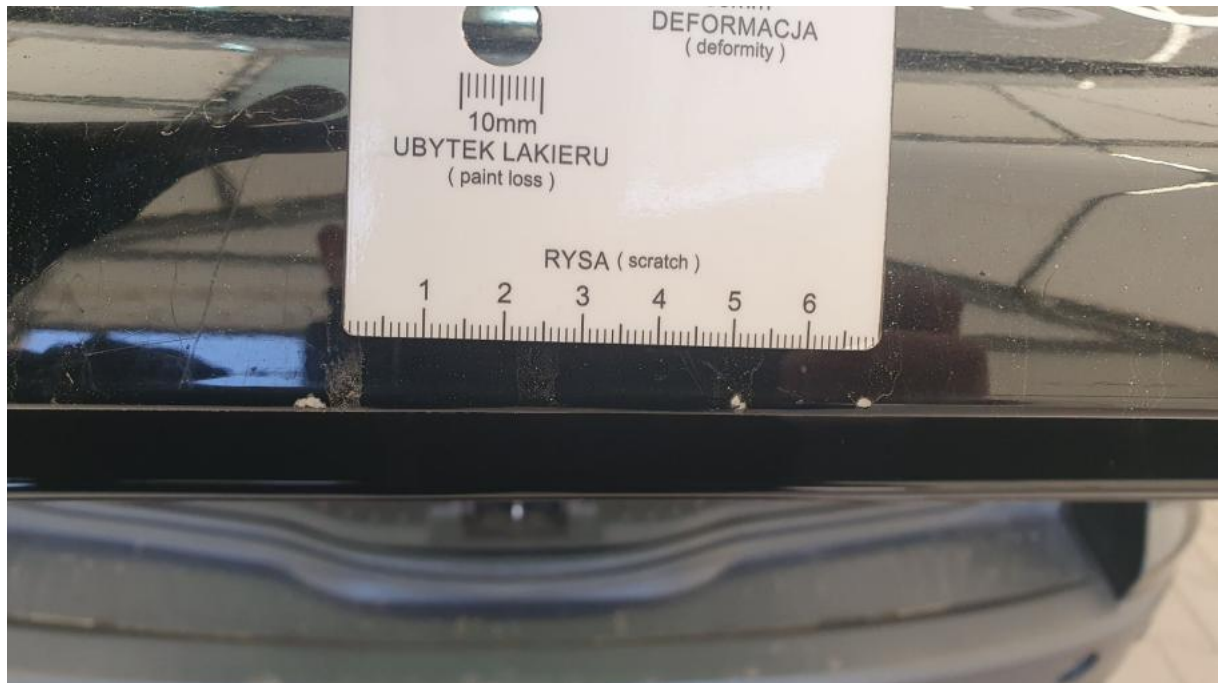
**Fot. 53**

Pokrywy bagażnika - Rysa/odprysk 1

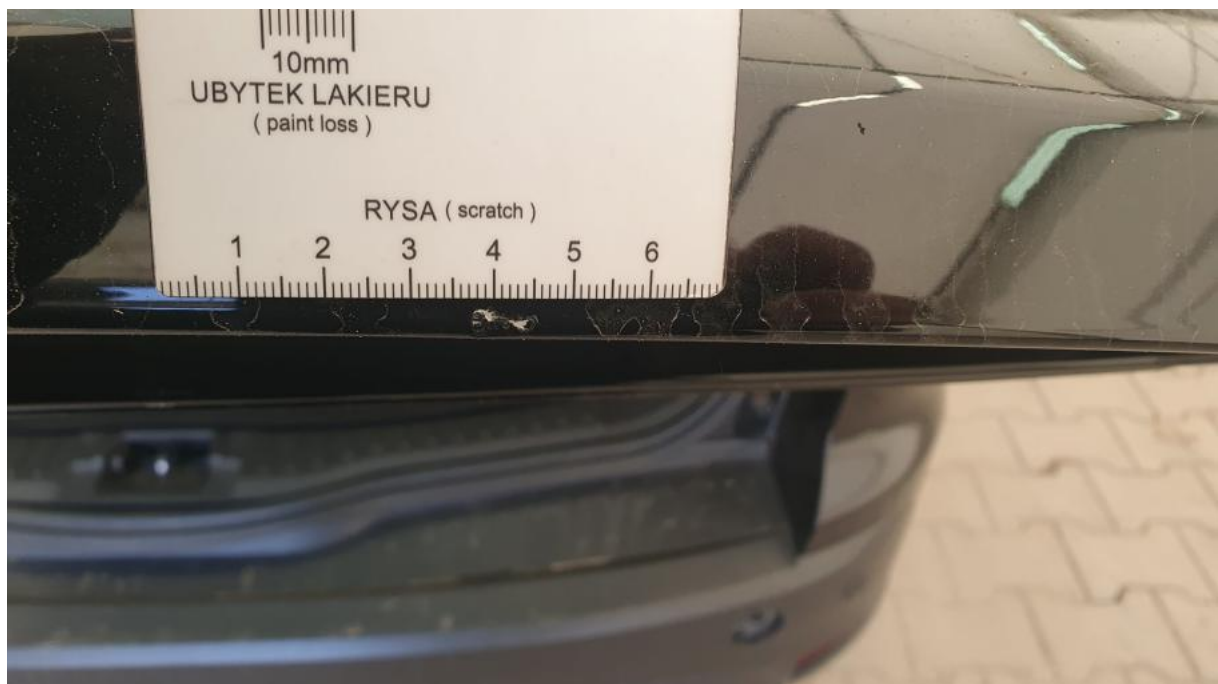
**Fot. 54**

Pokrywy bagażnika - Rysa/odprysk 2

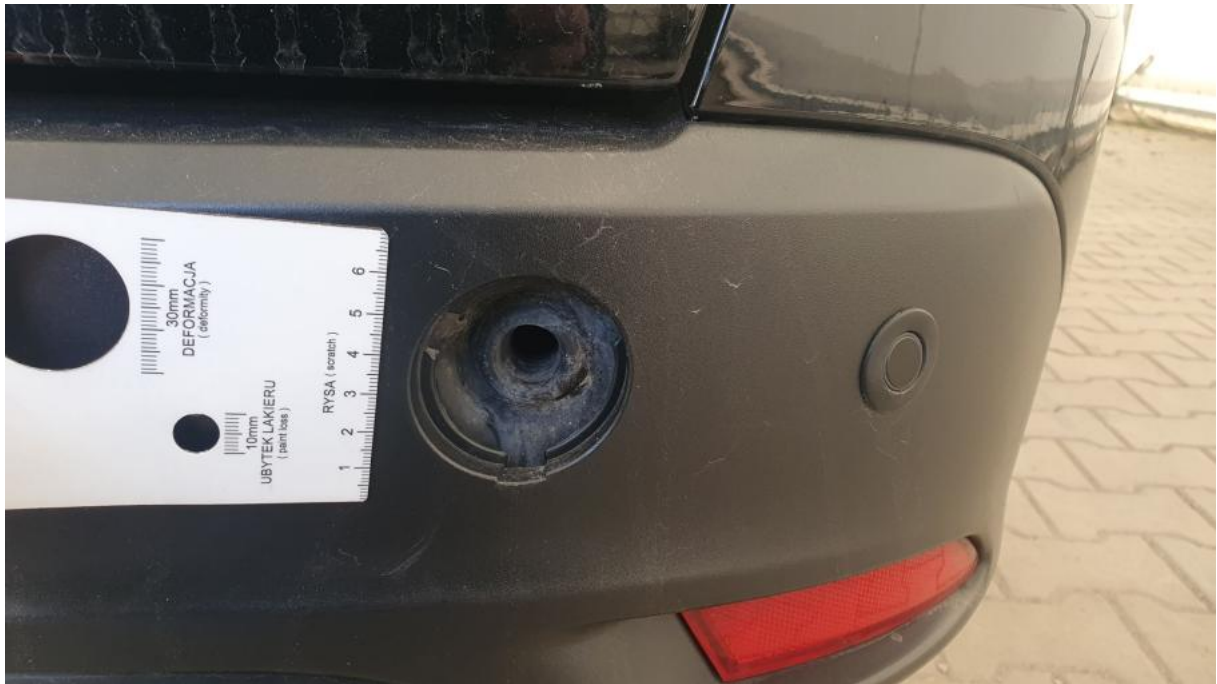
**Fot. 55**

| 5 | Nakładka haka holowniczego | brak | WY | 0.1 |

Zaślepka tyl haka hol. - Inne 1

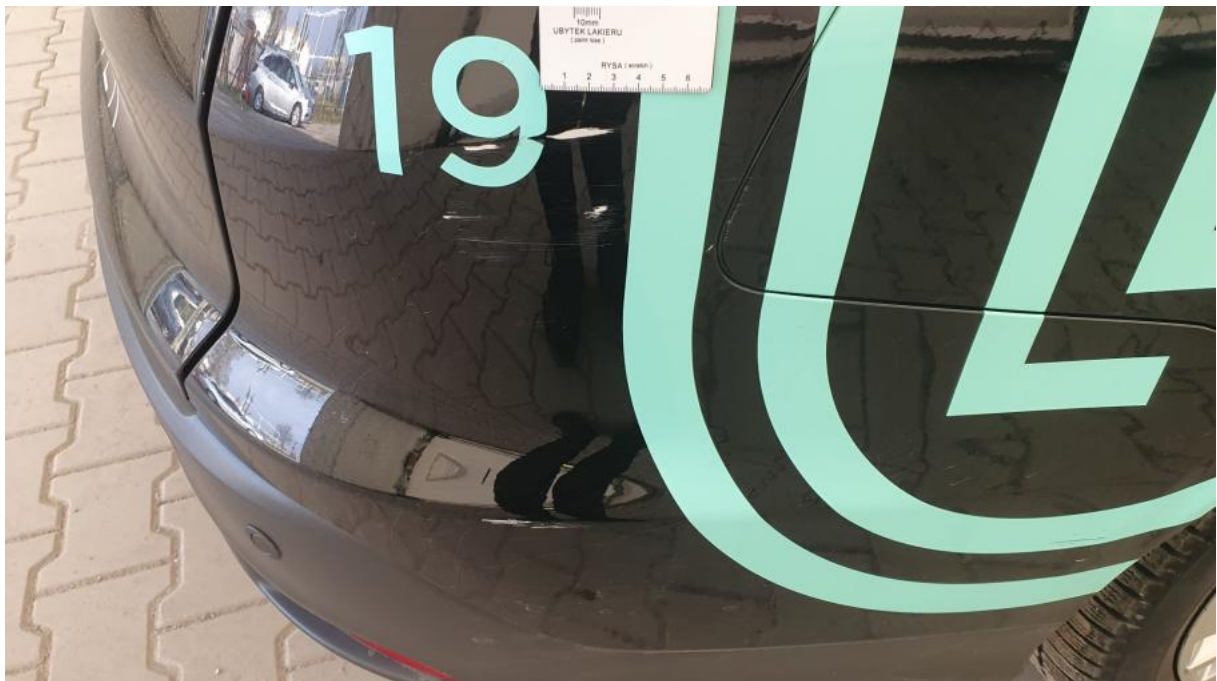
**Fot. 56**

| 10 | Zderzak, róg R | rysa/odprysk | NA | 0.5 |

Zderzak tylny cz P - Rysa/odprysk 1

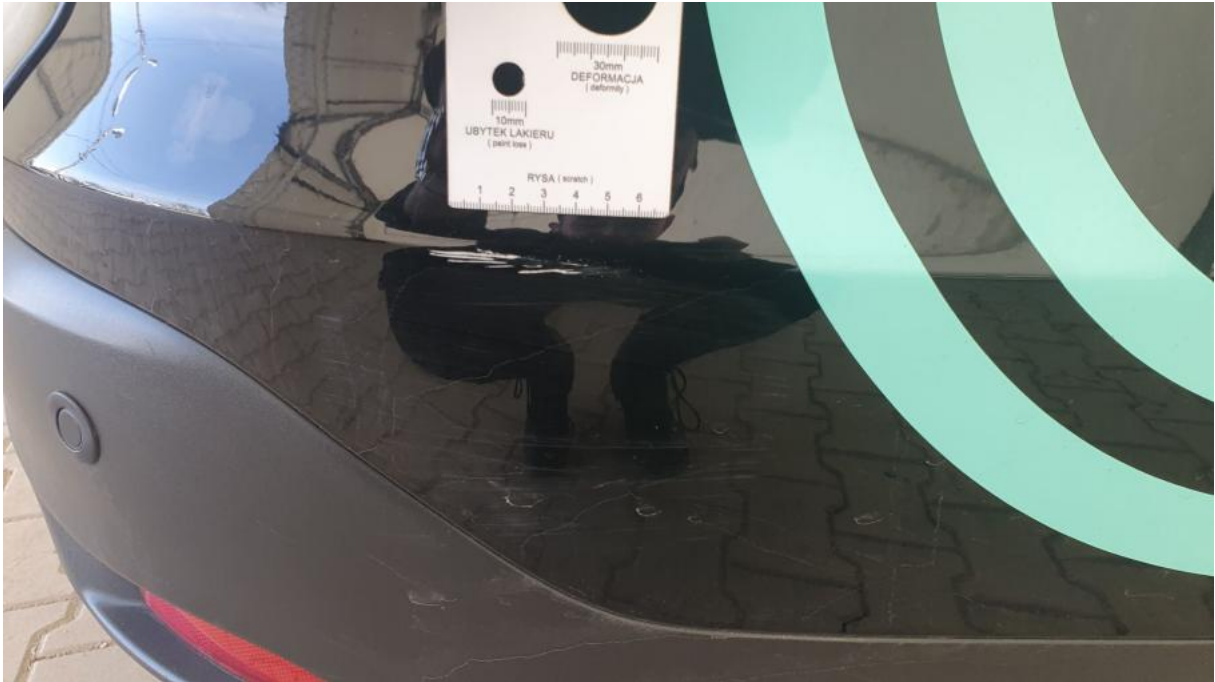
**Fot. 57**

Zderzak tylny cz P - Rysa/odprysk 2

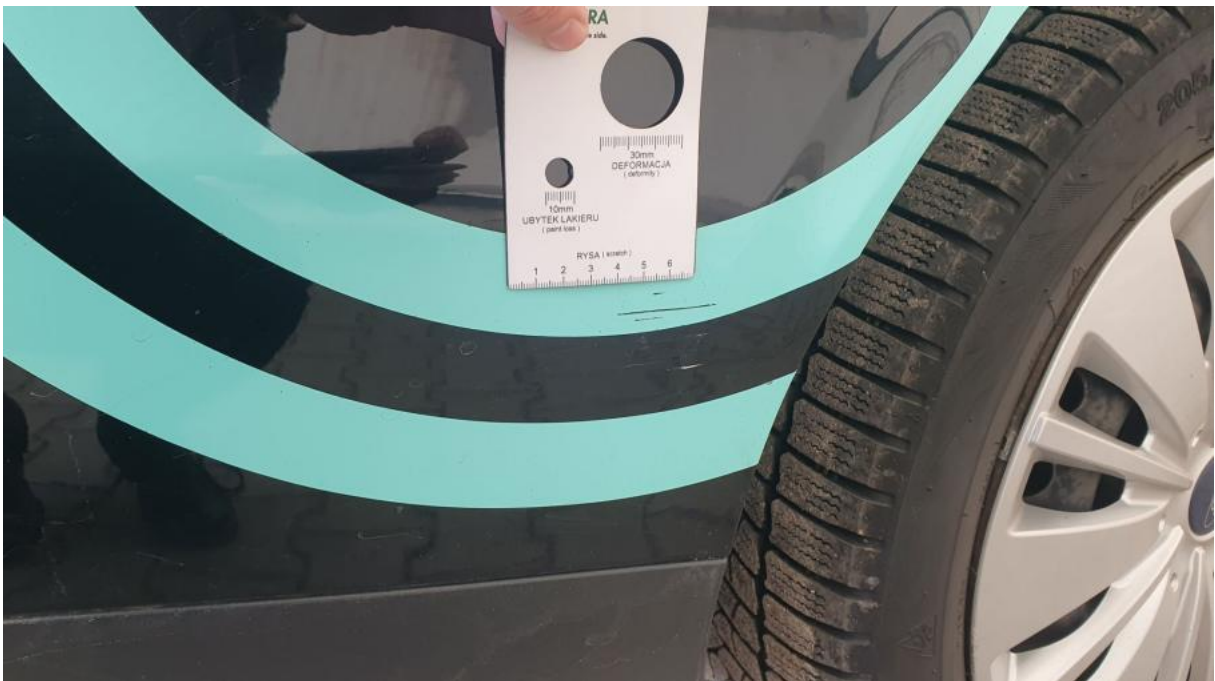
**Fot. 58**

Zderzak tylny cz P() - Rysa/odprysk 3

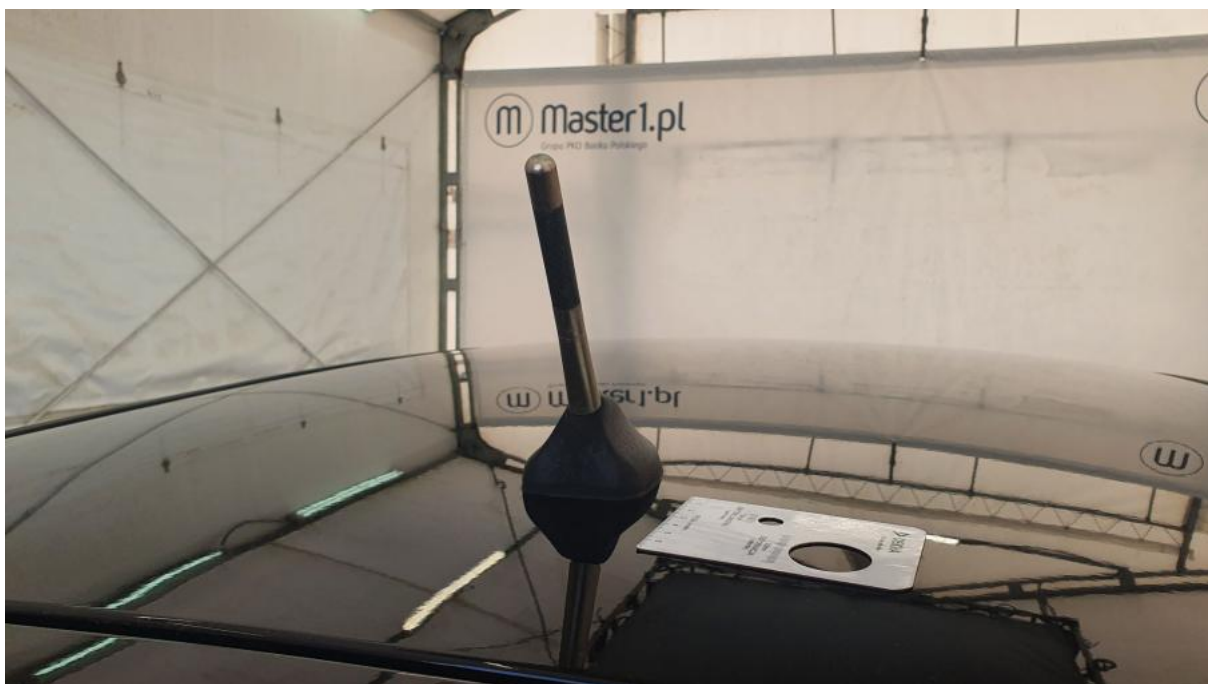
**Fot. 59**

| Poz. | Nazwa pozycji | Opis uszkodzeń | Kwalifik. | Naprawa [rbg] |
|---|---|---|---|---|
| 4 | Antena dachowa | brak | WY | 0.1 |

Antena - Inne 1
