## Raport z oględzin pojazdu

| Numer raportu | 360333/3/24-9570 | Data raportu | 28-03-2024 |

| Marka, model | FORD Focus Kombi 14-18 |
| Numer rejestracyjny | WD2675H |

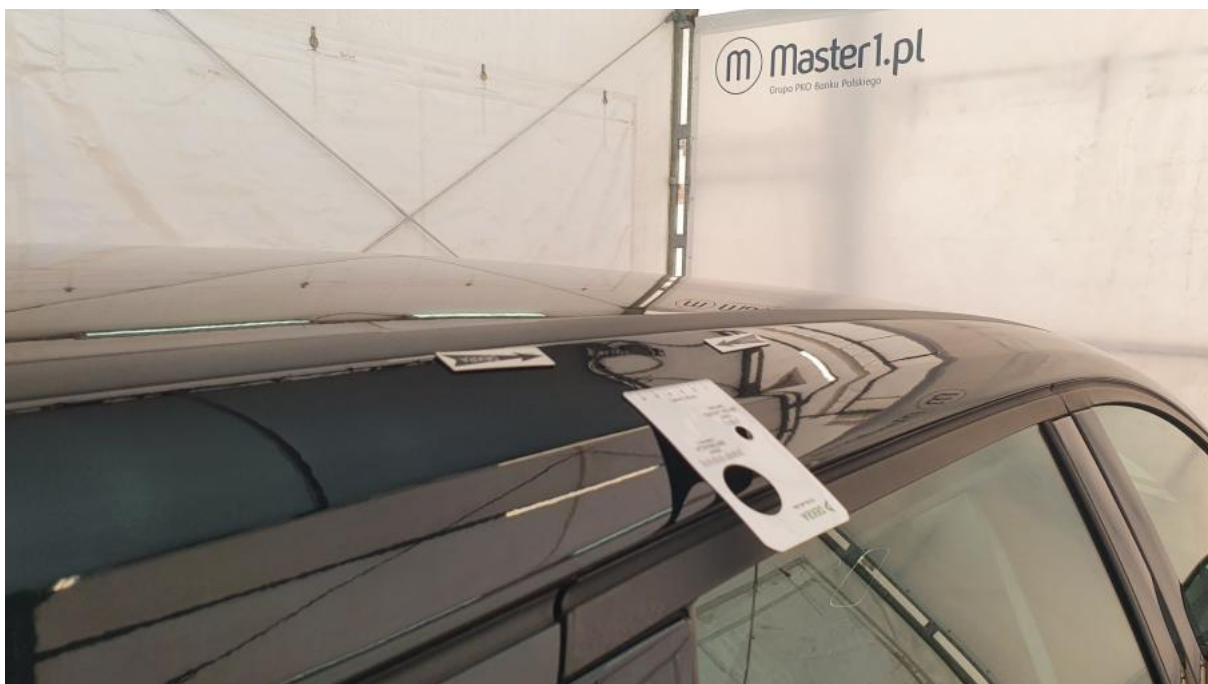
**Fot. 60**

| 11 | Rama dachu R | wgniecenie/odkształcenie | NA | 1 |

Reling P - Wgniecenie/odkształcenie 1

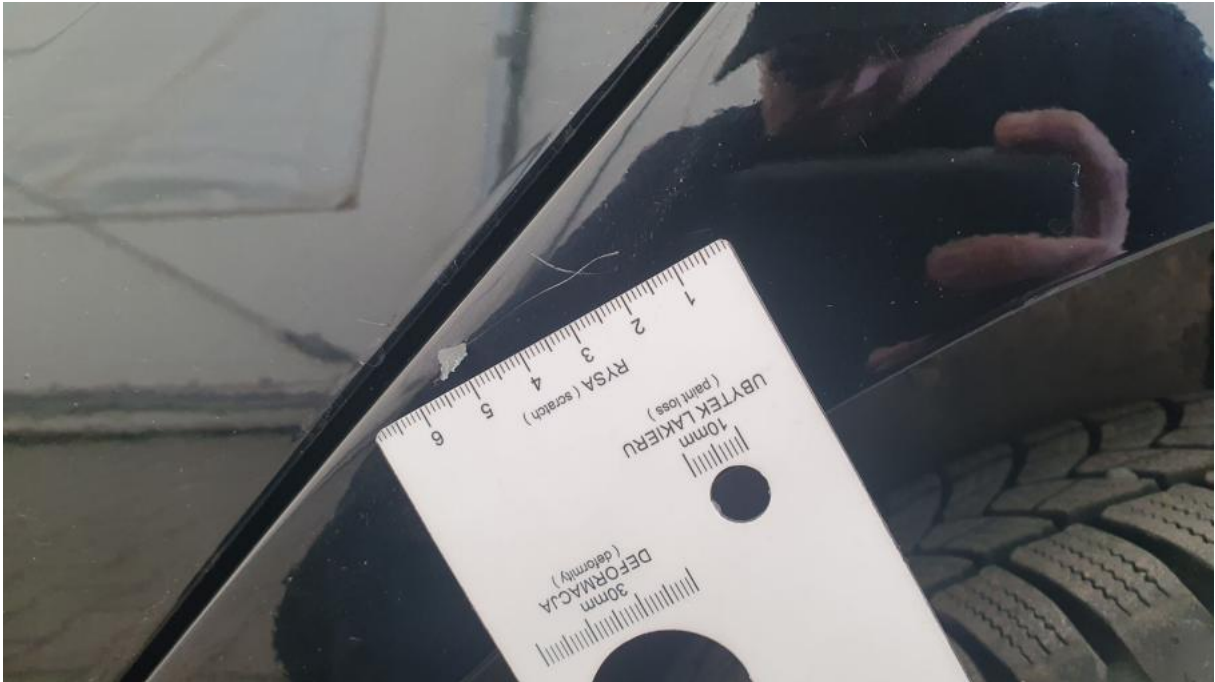
**Fot. 61**

| Poz. | Nazwa części | Przedział grubości powłoki lakierowej [µm] |
|---|---|---|
| 1 | Błotnik tylny lewy/ściana boczna lewa | pow. 2000 |

| 16 | Błotnik tylny L | rysa/odprysk | | |

Błotnik tylny L / Ściana boczna L - Rysa/odprysk 1

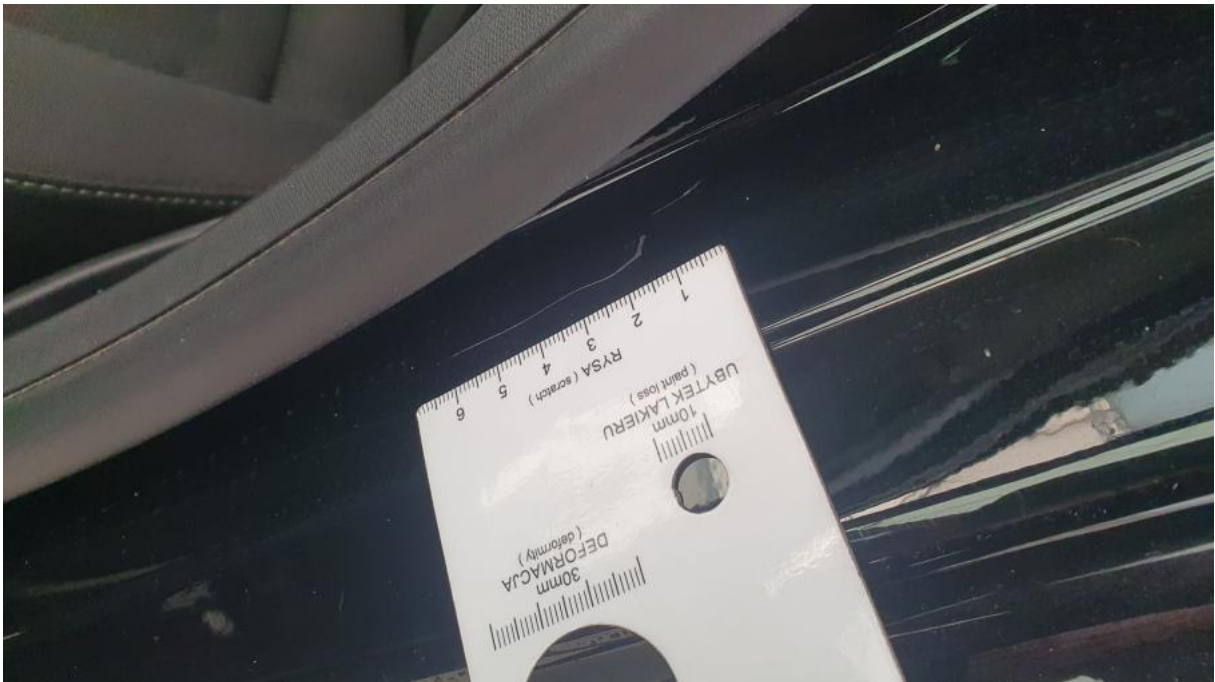
**Fot. 62**

Błotnik tylny L / Ściana boczna L - Rysa/odprysk 2

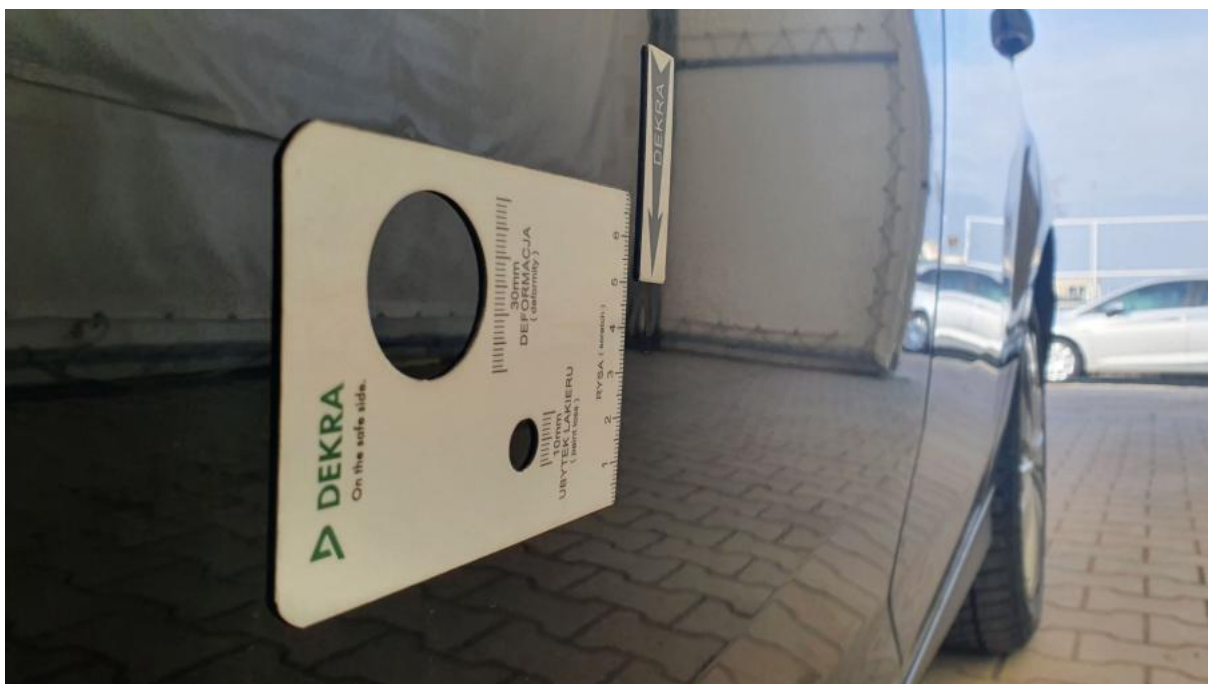
**Fot. 63**

| 14 | Poszycie drzwi przednich L | wgniecenie/odkształcenie | | |

Drzwi przed L - Wgniecenie/odkształcenie 1

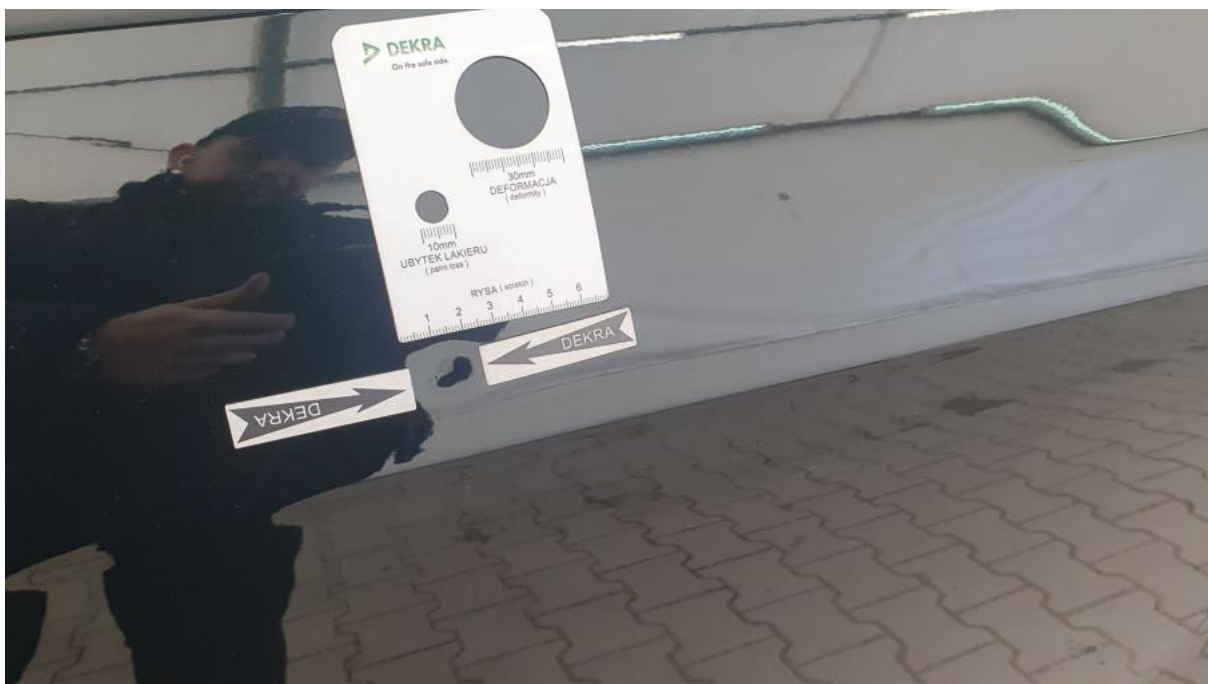
**Fot. 64**

| 9 | Poszycie drzwi tylnych L | wgniecenie/odkształcenie | NA | 0.5 |

Drzwi tylne L - Wgniecenie/odkształcenie 1

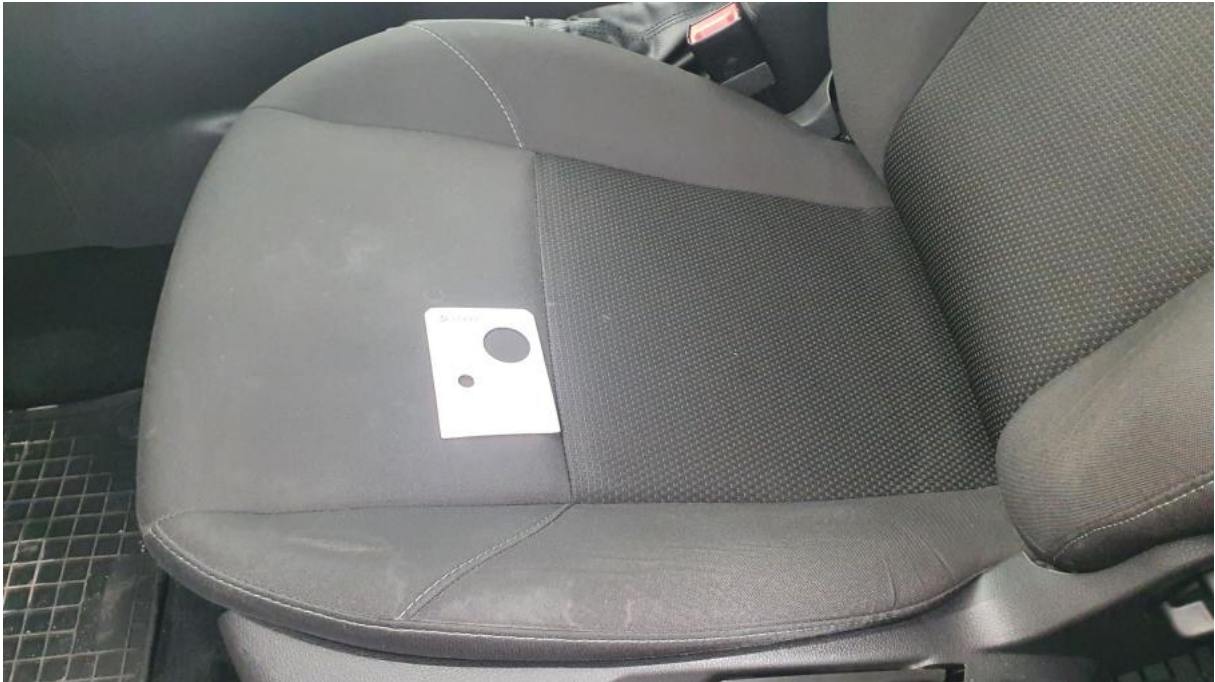
**Fot. 65**

Fotel prz. lew. - Inne 1

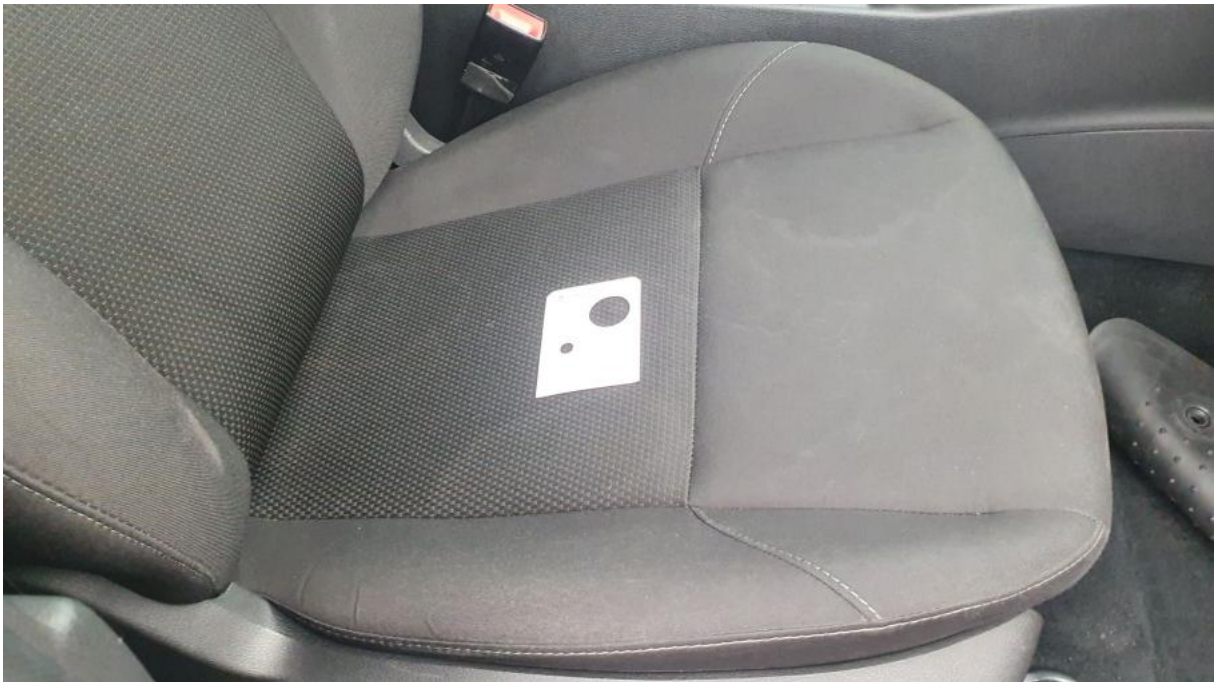
**Fot. 66**

Fotel prz. praw. - Inne 1

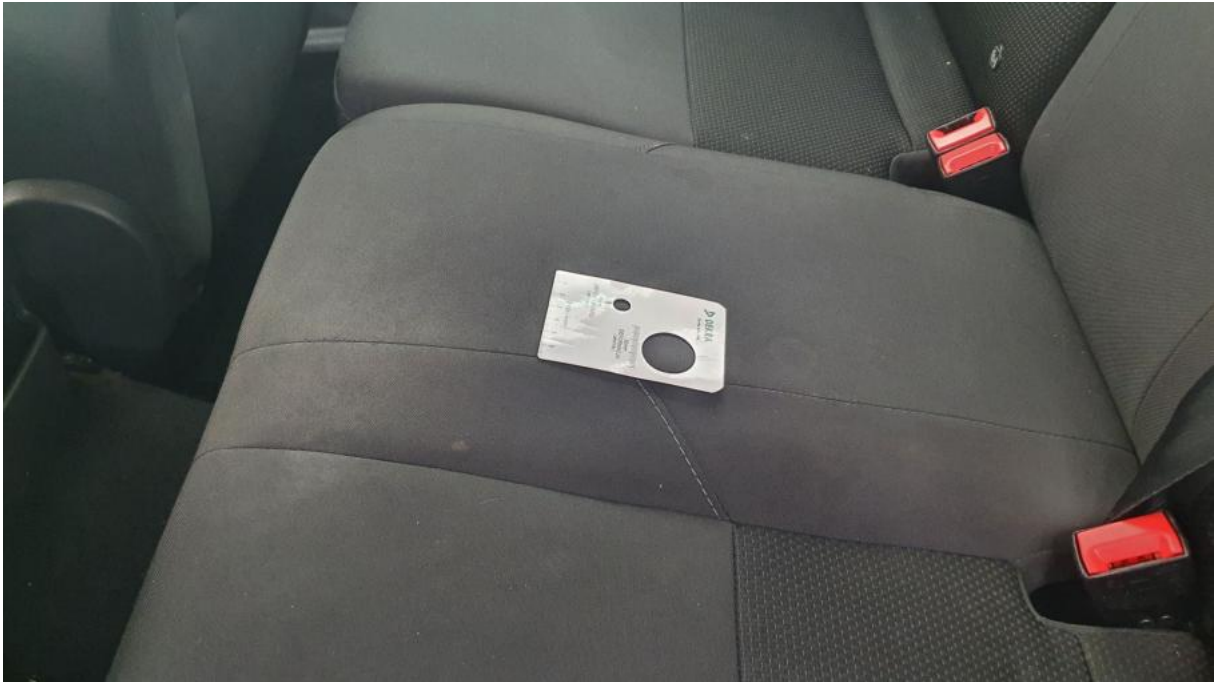
**Fot. 67**

Kanapa tyl. - Inne 1

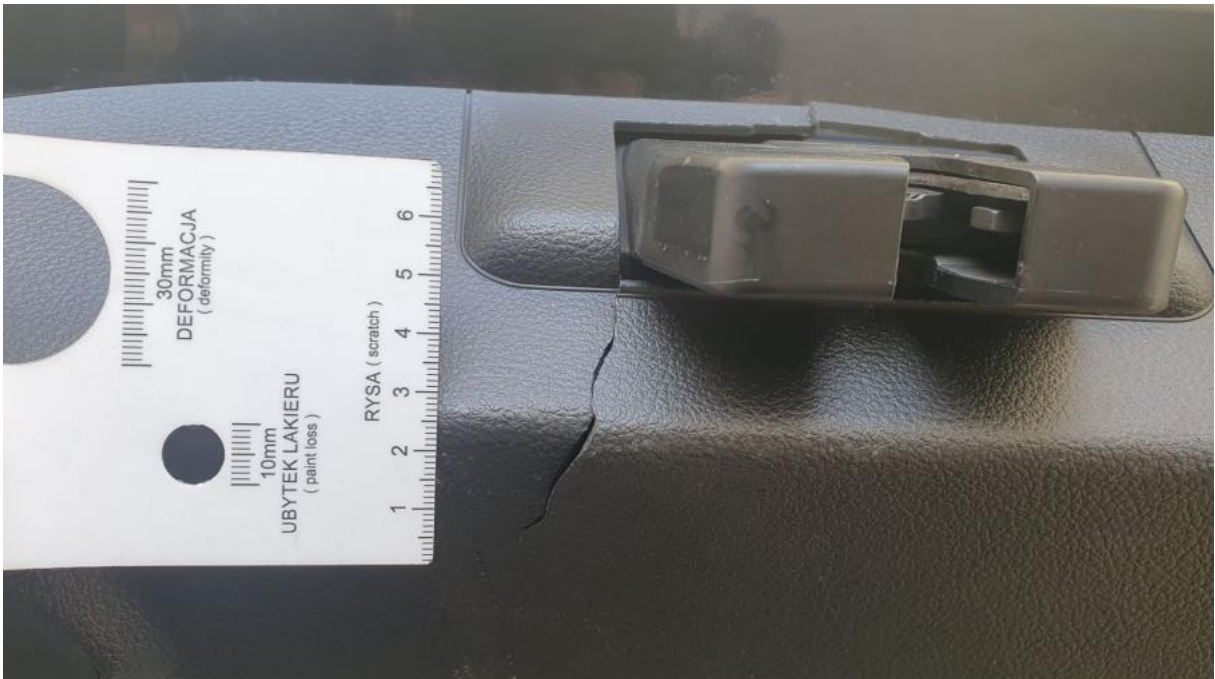
**Fot. 68**

| 6 | Nakładka pokrywy tylnej dół | pęknięcie/rozerwanie | WY | 0.2 |

Wykładzina pokrywy tylnej - Pęknięcie/rozerwanie 1
