Nr zlecenia: 117/26/03/2024/CarArena STANDARD

## Poglądowy Raport Stanu Technicznego

Zadanie: Ocena stanu technicznego i określenie wartości rynkowej pojazdu

| DANE IDENTYFIKACYJNE POJAZDU | | Dane: [D] IV-2024 | |
|---|---|---|---|
| Marka: | CITROËN | Nr rejestracyjny: | DW979YG |

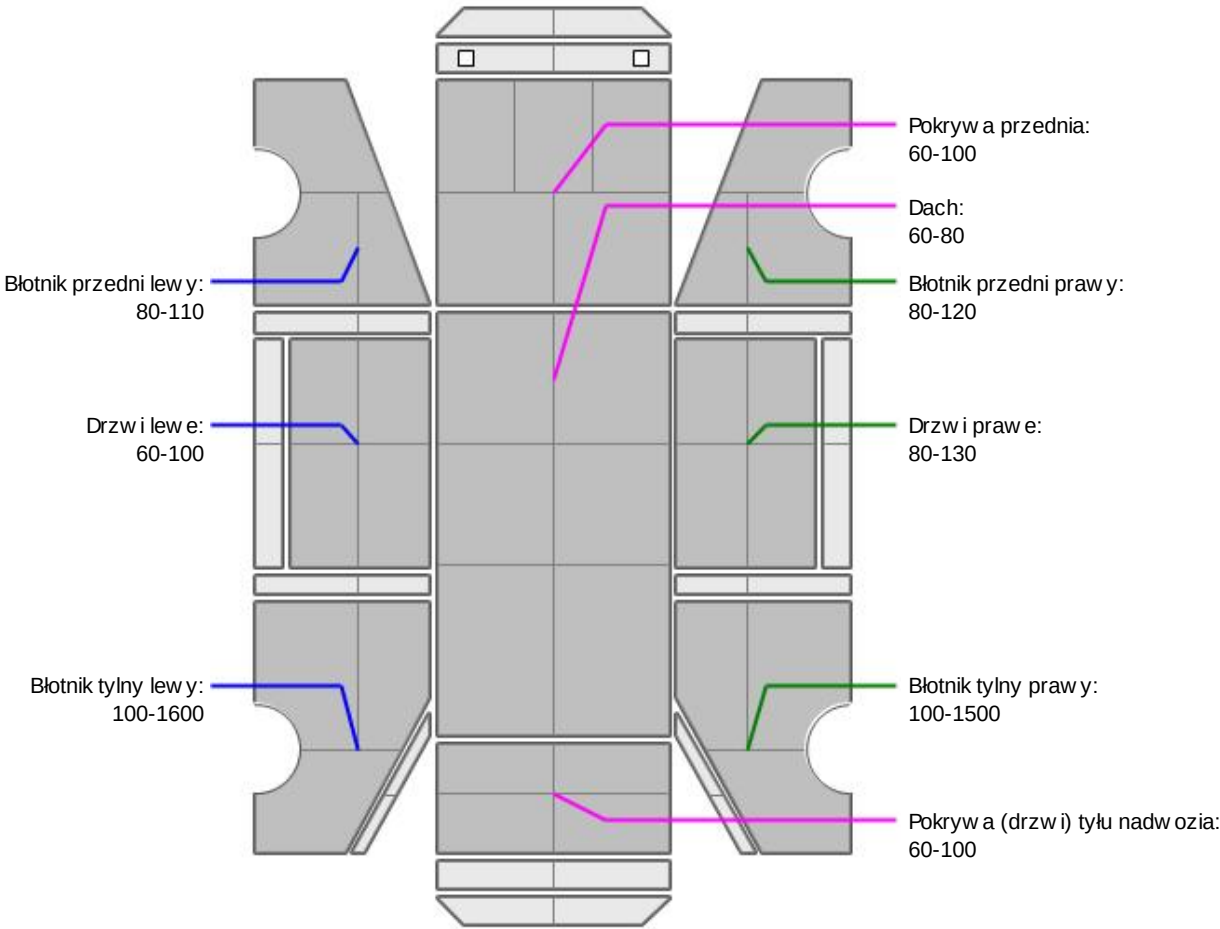
| L.p. | Nazwa elementu | L / P | Grubość powłoki [µm] | Opis |
| 5 | Błotnik tylny | L | 100-1600 | |
| 8 | Błotnik tylny | P | 100-1500 | |

Drzwi przesuwne P: 100-300µm
