## Raport z oględzin pojazdu

| Numer raportu | 210700/4/24-11401 | Data raportu | 29-04-2024 |

| Marka, model | OPEL Corsa E Hatchback 14-19 |
| Numer rejestracyjny | WE597XA |

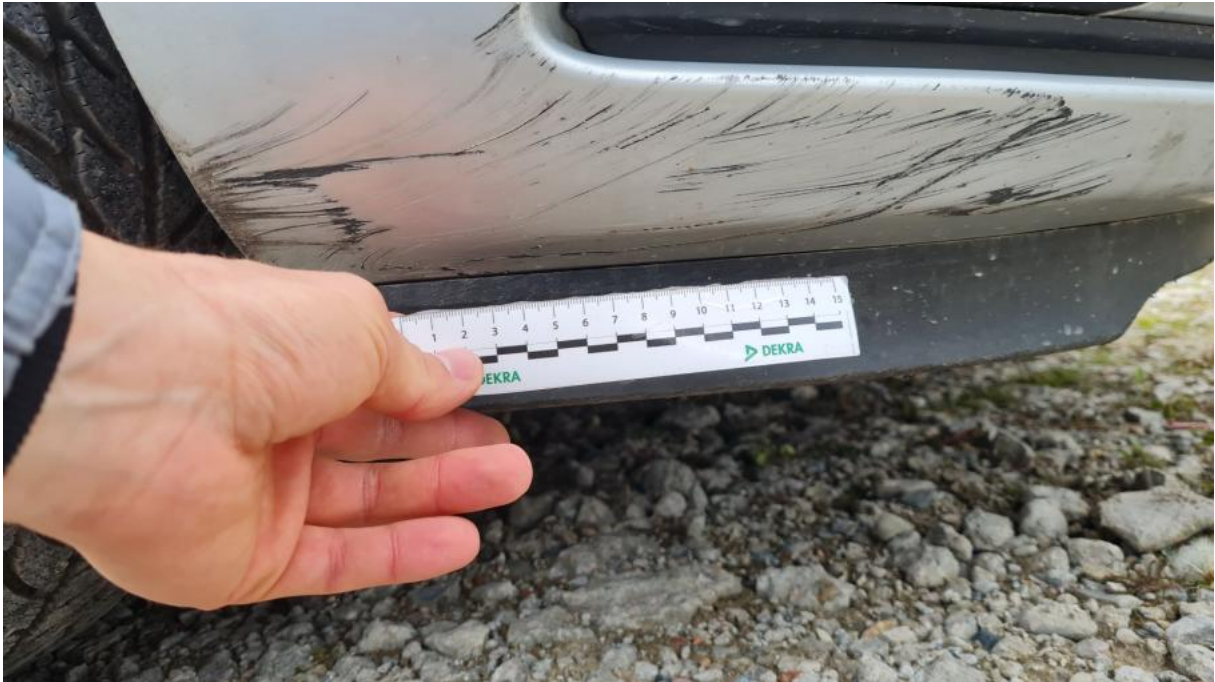
**Fot. 33**

| Poz. | Nazwa pozycji | Opis uszkodzeń | Kwalifik. | Naprawa [rbg] |
|---|---|---|---|---|
| 1 | Okladzina zderzaka przedniego | rysa/odprysk, ubytki materiału | NA | 1 |

Zderzak - Rysa/odprysk 1

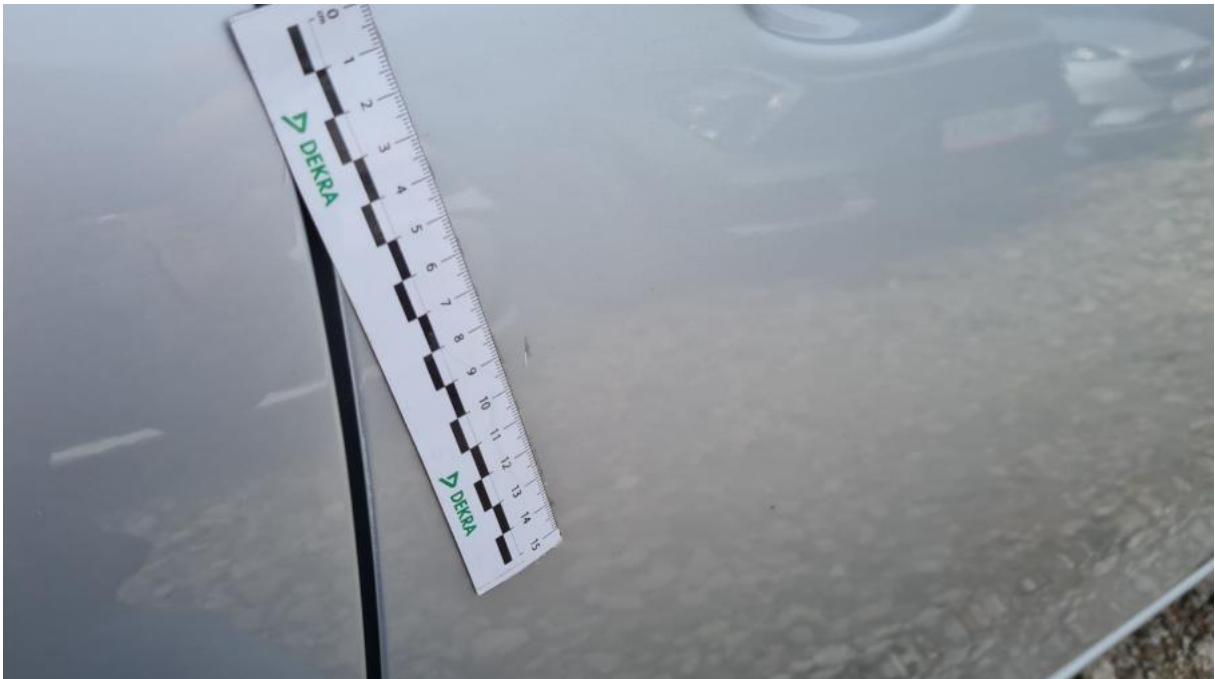
**Fot. 34**

| Poz. | Nazwa pozycji | Opis uszkodzeń | Kwalifik. | Naprawa [rbg] |
|---|---|---|---|---|
| 6 | Drzwi przednie (nieuzbrojone) R | rysa/odprysk | | |

Drzwi przednie P - Rysa/odprysk 1

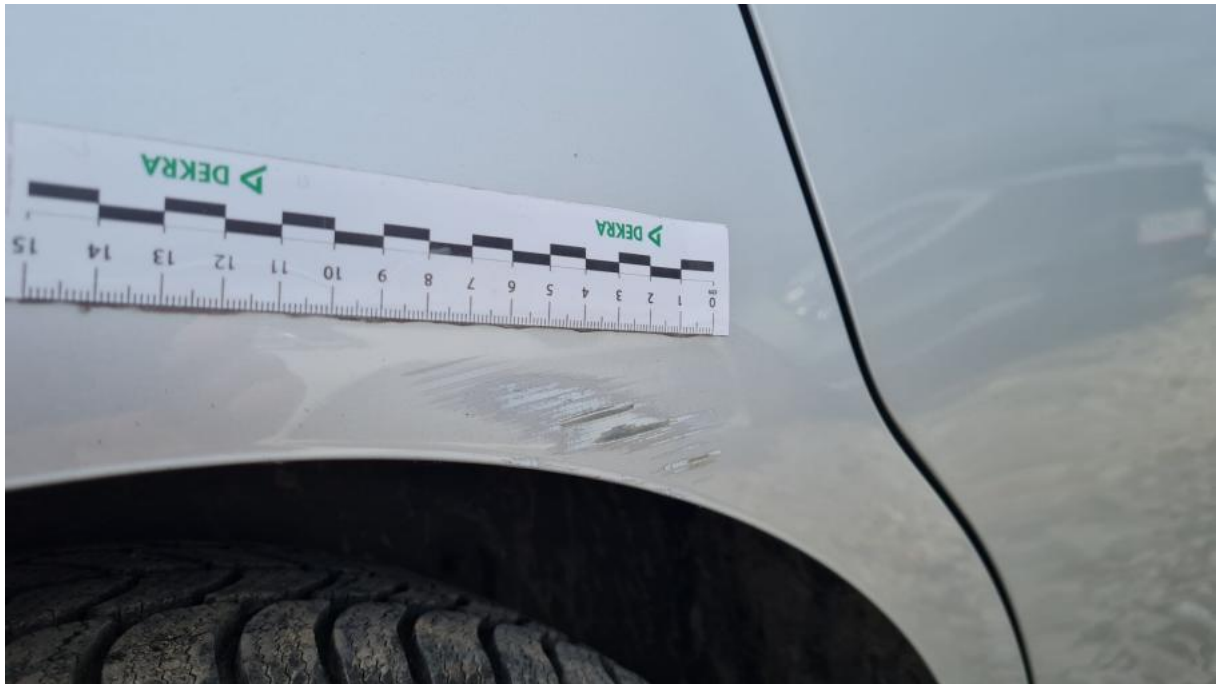
**Fot. 35**

| Poz. | Nazwa pozycji | Opis uszkodzeń | Kwalifik. | Naprawa [rbg] |
|---|---|---|---|---|
| 4 | Błotnik tylny R | rysa/odprysk, wgniecenie/odkształcenie | NA | 0.7 |

Błotnik tylny P / Ściana boczna P - Rysa/odprysk 1

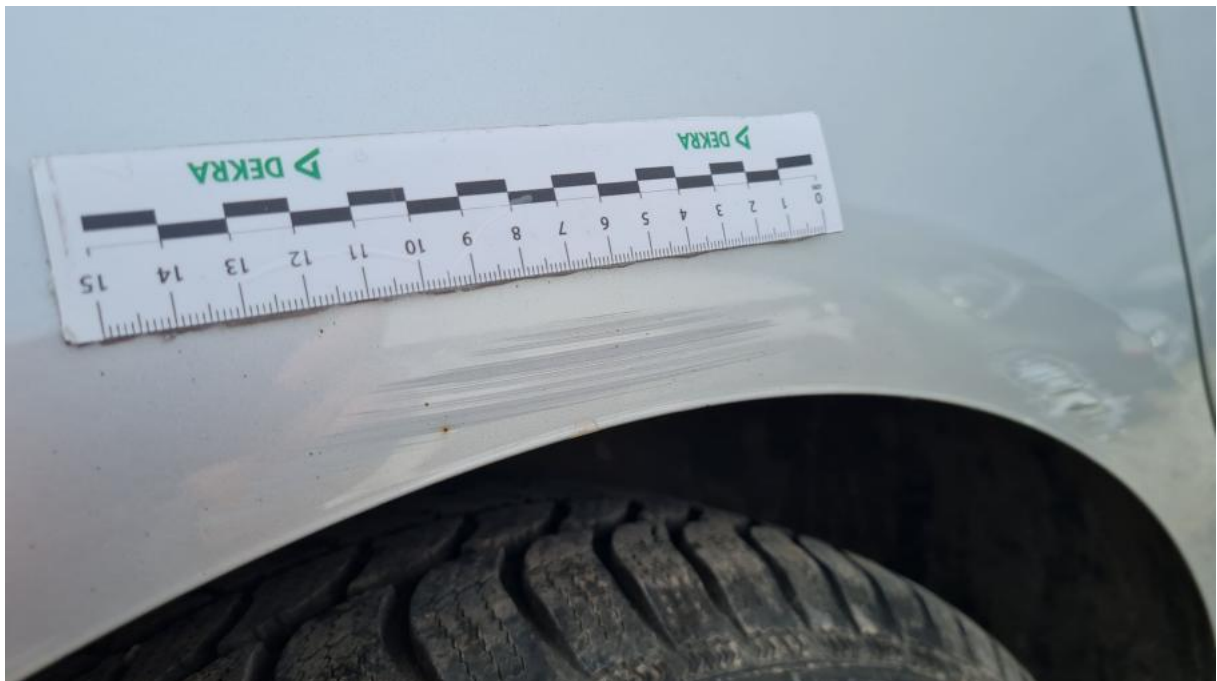
**Fot. 36**

Błotnik tylny P / Ściana boczna P - Rysa/odprysk 2

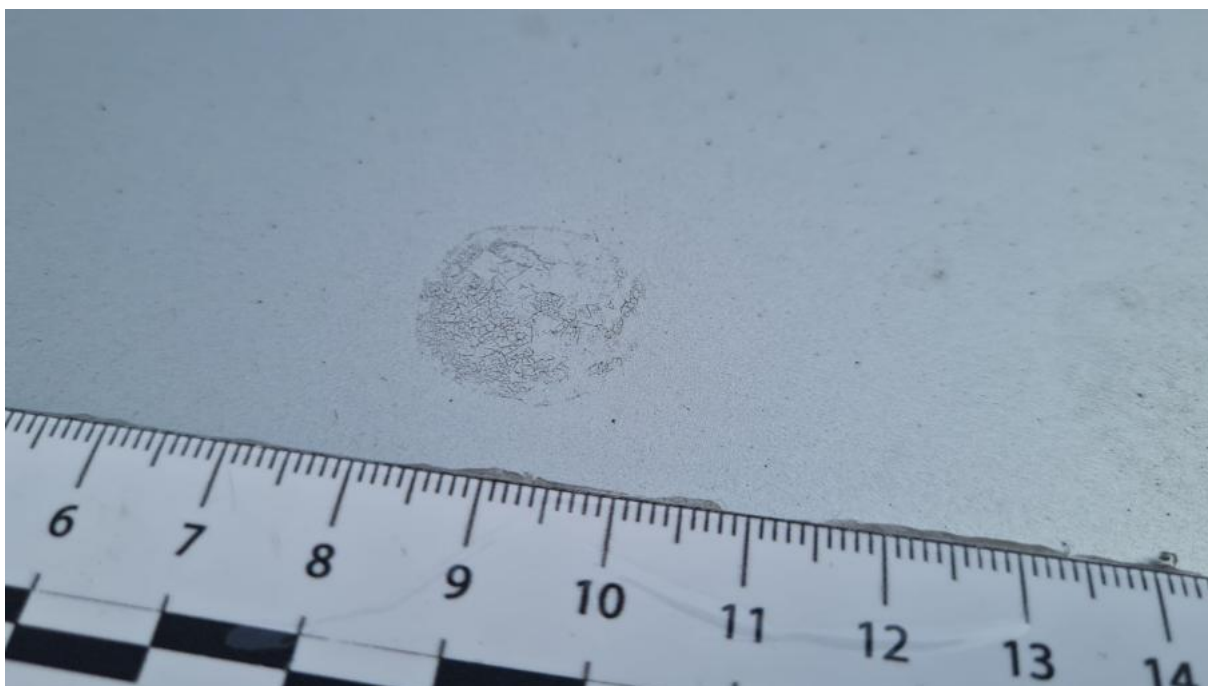
**Fot. 37**

| Poz. | Nazwa pozycji | Opis uszkodzeń | Kwalifik. | Naprawa [rbg] |
|---|---|---|---|---|
| 2 | Dach | wżery, ubytki lak. | NA | 0.3 |

Dach - zdjęcie poglądowe 1

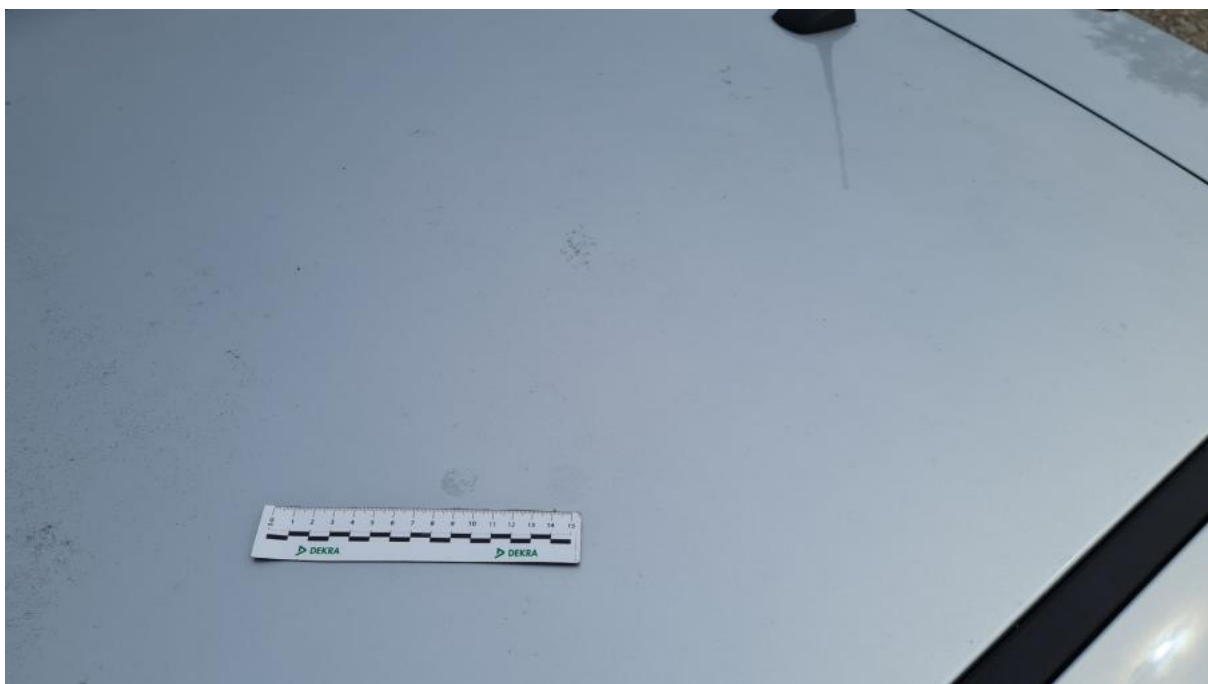
**Fot. 38**

Dach - Inne 1

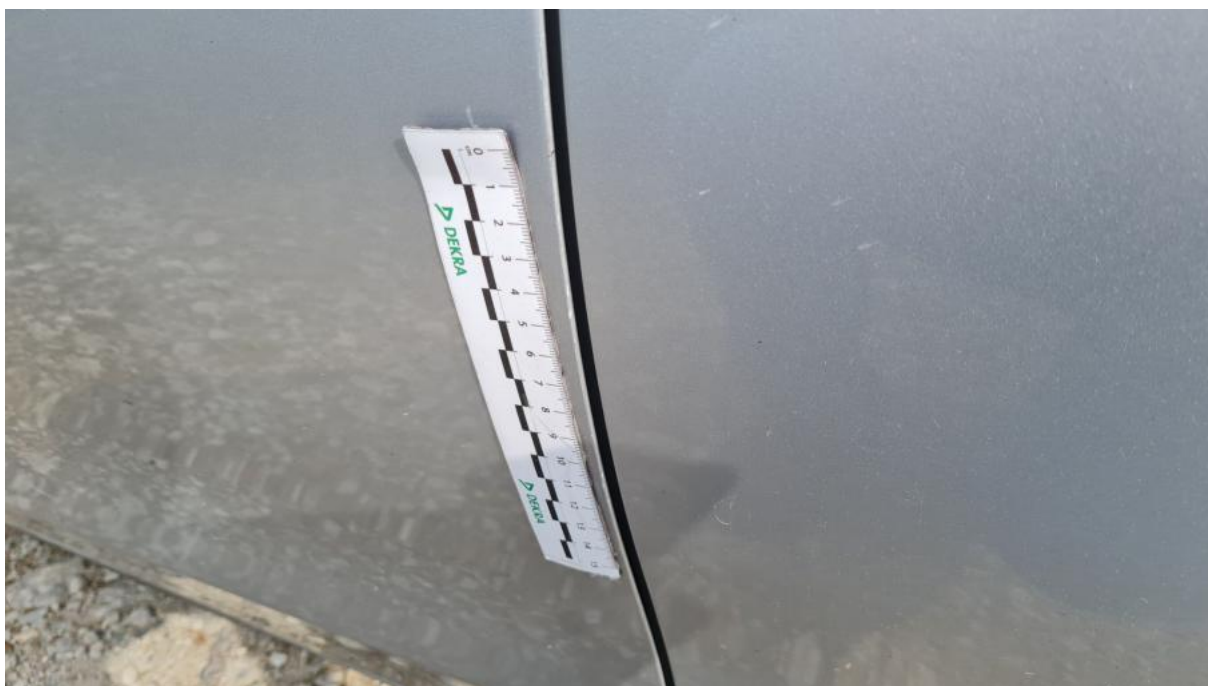
**Fot. 39**

| Poz. | Nazwa pozycji | Opis uszkodzeń | Kwalifik. | Naprawa [rbg] |
|---|---|---|---|---|
| 5 | Drzwi przednie (nieuzbrojone) L | rysa/odprysk | | |

Drzwi przed L - Rysa/odprysk 1

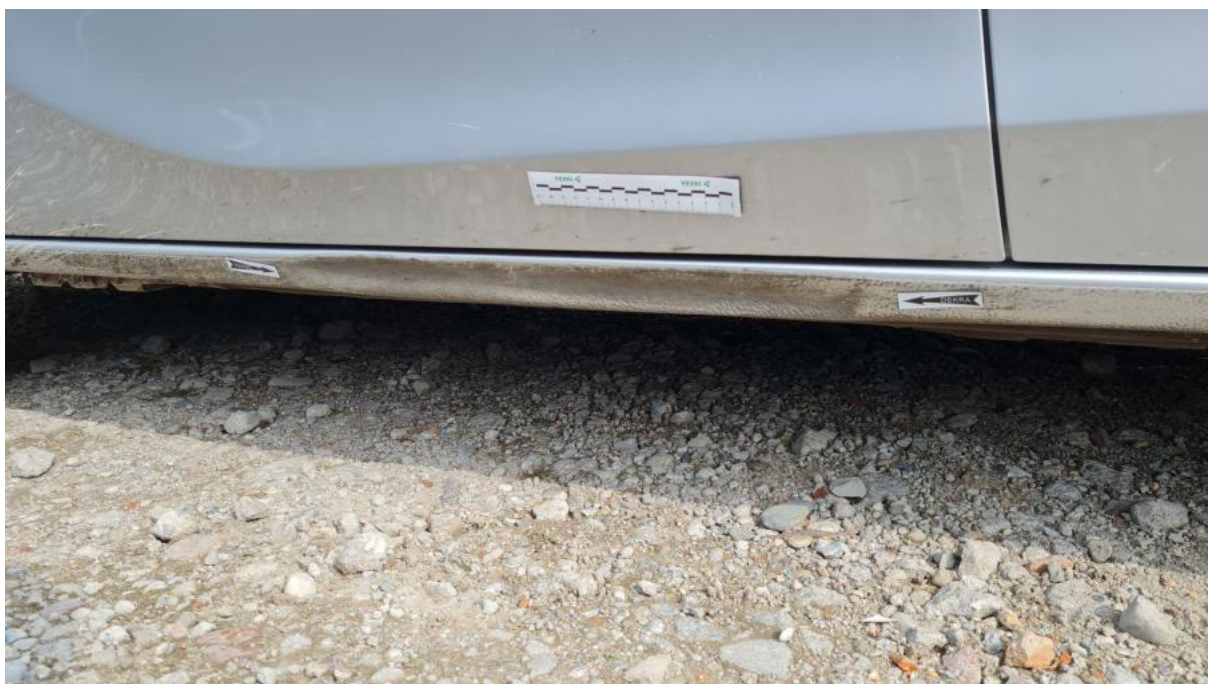
**Fot. 40**

| Poz. | Nazwa pozycji | Opis uszkodzeń | Kwalifik. | Naprawa [rbg] |
|---|---|---|---|---|
| 3 | Próg L | wgniecenie/odkształcenie | NA | 2.5 |

Próg L - Wgniecenie/odkształcenie 1
