## Raport z oględzin pojazdu

| Numer raportu | 360563/4/24-9573 | Data raportu | 03-04-2024 |

| Marka, model | OPEL Astra V Hatchback 15-19 |
| Typ, wersja | Astra V 1.6 CDTI Enjoy S&S |

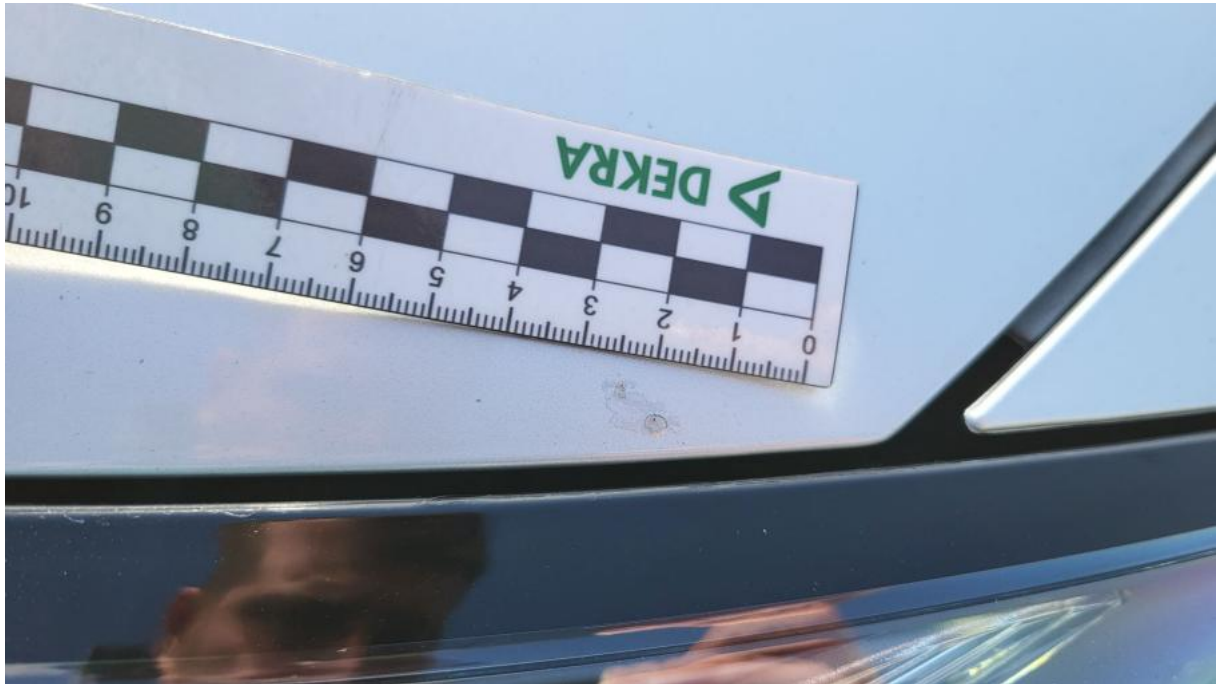
**Fot. 33**

| Poz. | Nazwa pozycji | Opis uszkodzeń | Kwalifik. | Naprawa [rbg] |
|---|---|---|---|---|
| 3 | Pokrywa przednia | rysa/odprysk | | |

Pokrywa komory silnika - Rysa/odprysk 1

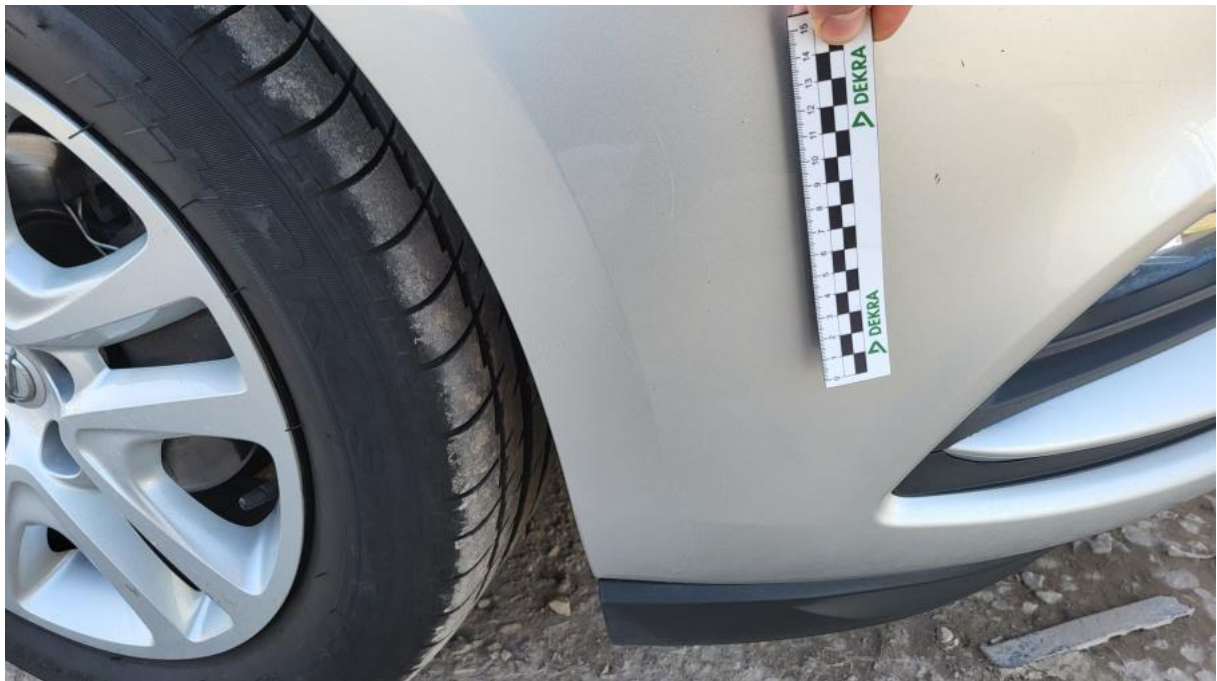
**Fot. 34**

| Poz. | Nazwa pozycji | Opis uszkodzeń | Kwalifik. | Naprawa [rbg] |
|---|---|---|---|---|
| 2 | Okładzina zderzaka przedniego | rysa/odprysk | | |

Zderzak - Rysa/odprysk 1

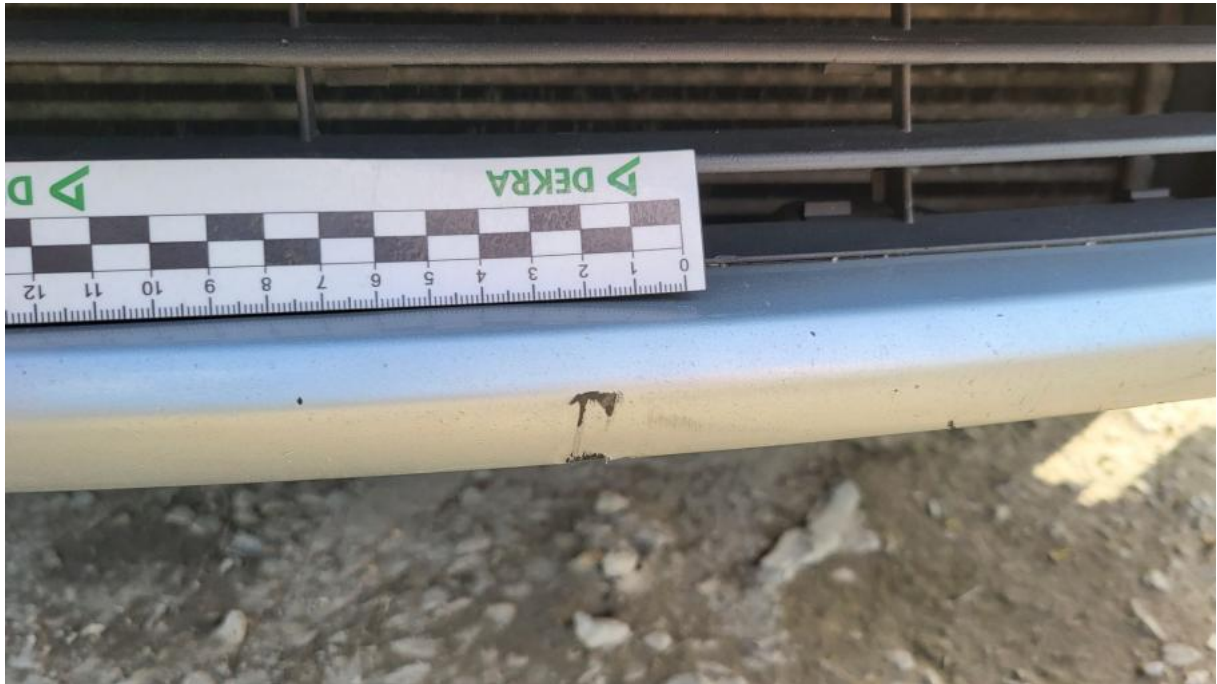
**Fot. 35**

Zderzak - Rysa/odprysk 2

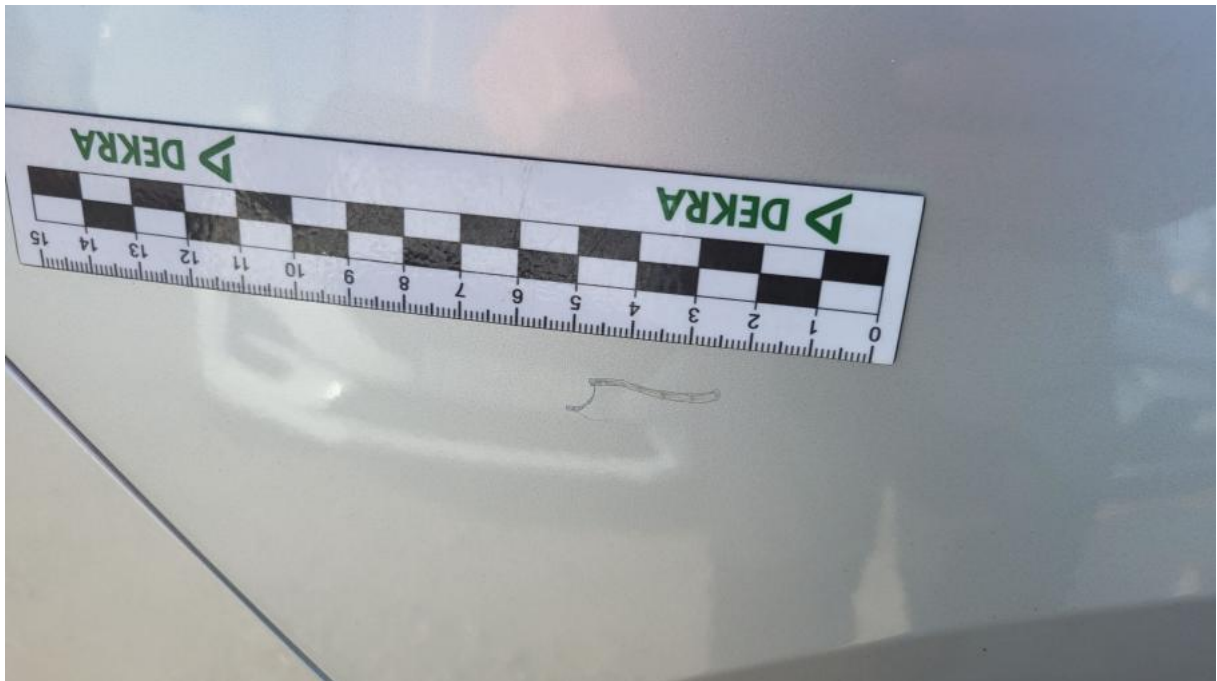
**Fot. 36**

| 8 | Błotnik tylny R | rysa/odprysk, wgniecenie/odkształcenie | | |

Błotnik tylny P / Ściana boczna P - Rysa/odprysk 1

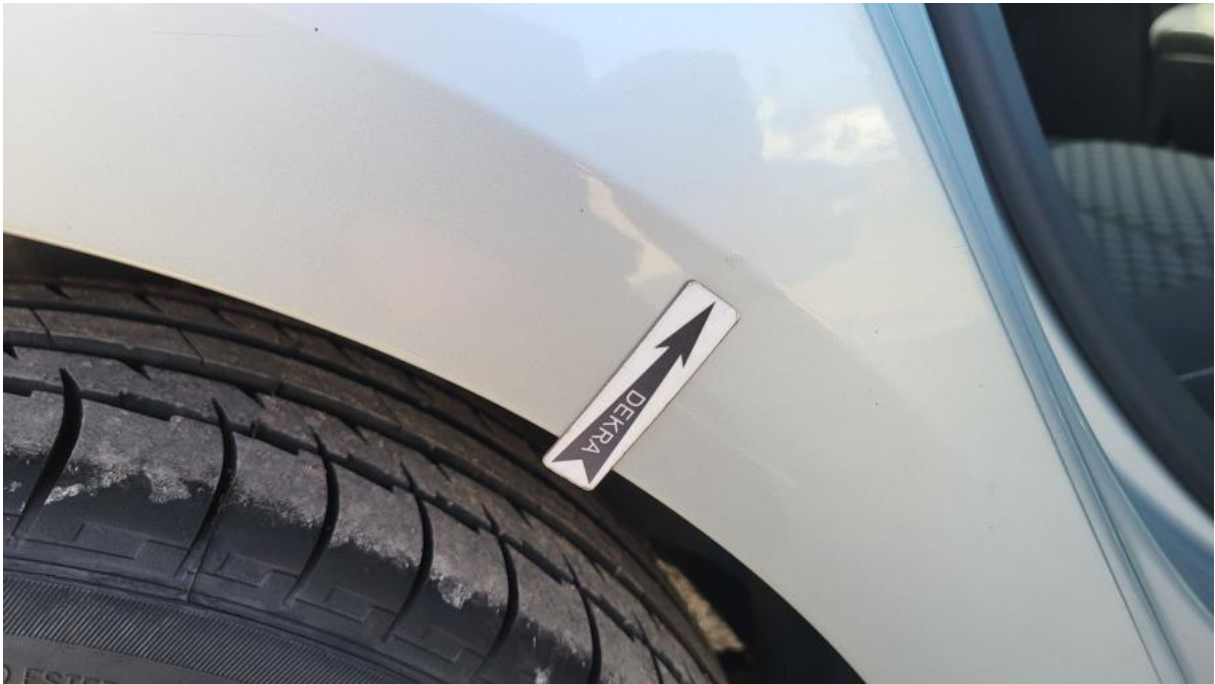
**Fot. 37**

Błotnik tylny P / Ściana boczna P - Wgniecenie/odkształcenie 1

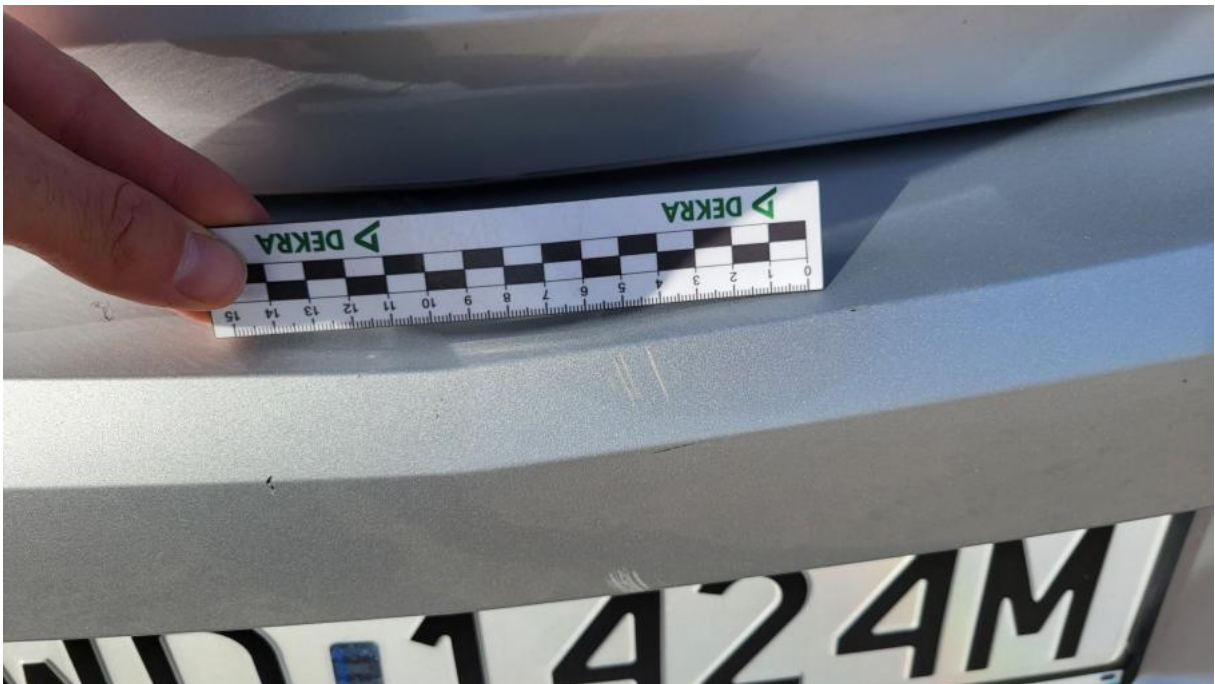
**Fot. 38**

| Poz. | Nazwa pozycji | Opis uszkodzeń | Kwalifik. | Naprawa [rbg] |
|---|---|---|---|---|
| 7 | Okładzina zderzaka tylnego | rysa/odprysk | | |

Zderzak tylny - Rysa/odprysk 1

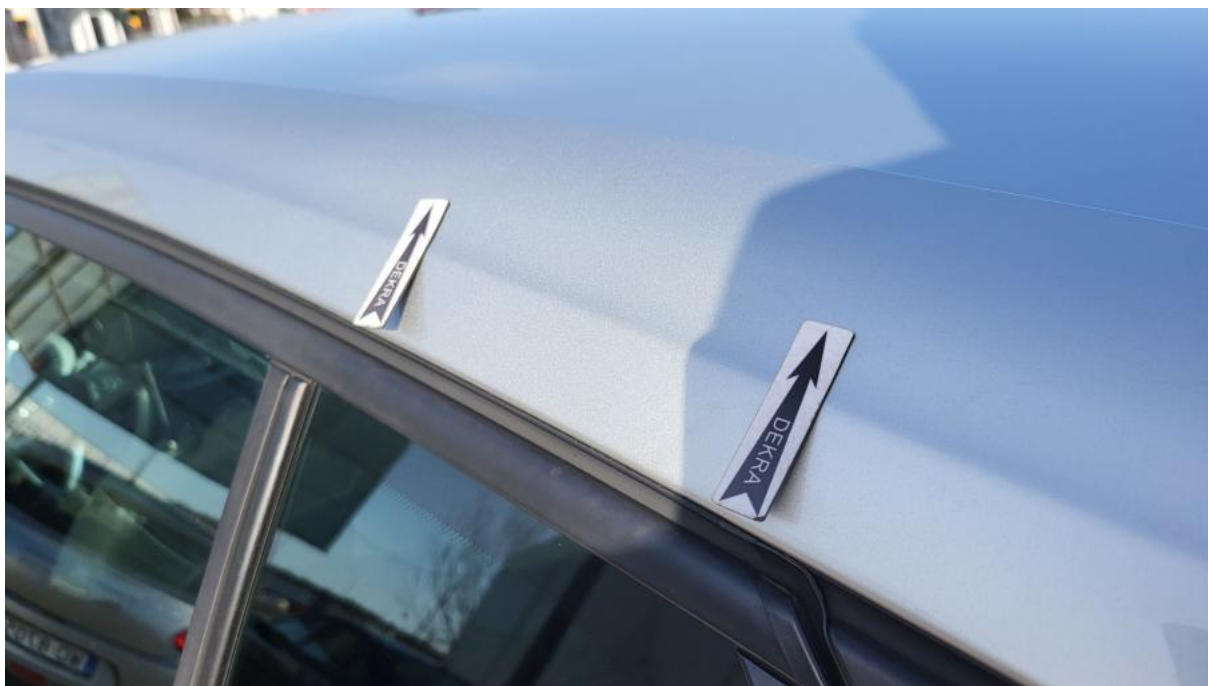
**Fot. 39**

| Poz. | Nazwa pozycji | Opis uszkodzeń | Kwalifik. | Naprawa [rbg] |
|---|---|---|---|---|
| 5 | Rama drzwi góra, L | wgniecenie/odkształcenie | | |

Rama dachu L - Wgniecenie/odkształcenie 1

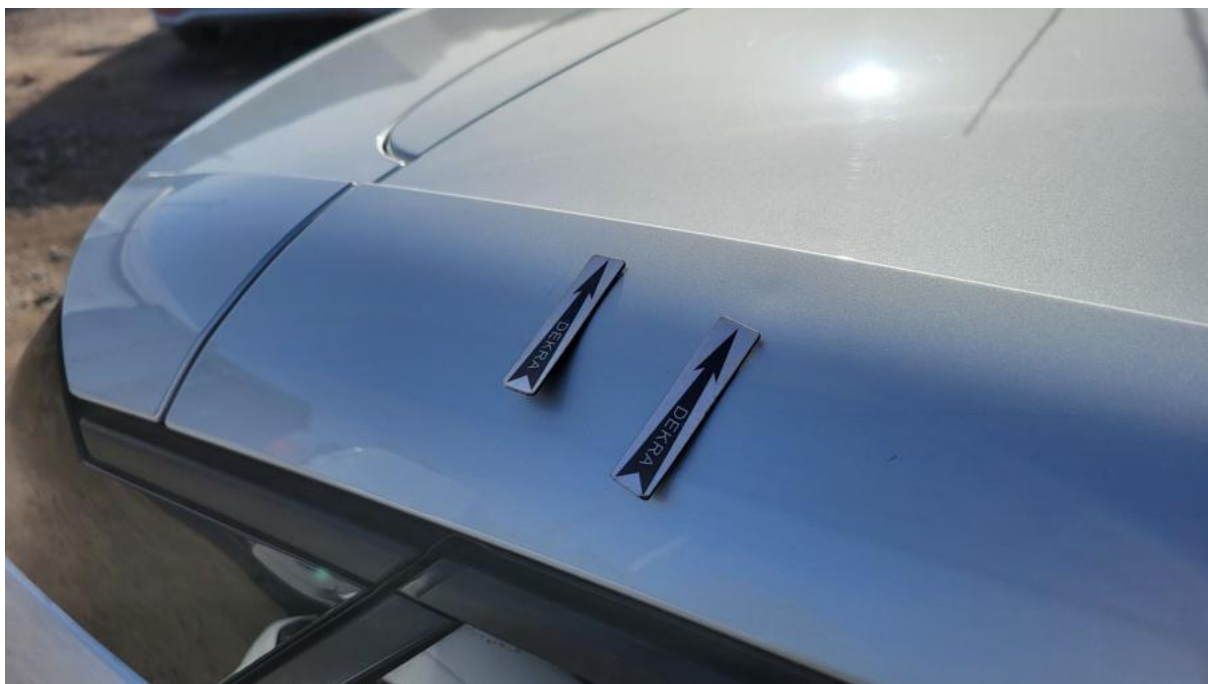
**Fot. 40**

| Poz. | Nazwa pozycji | Opis uszkodzeń | Kwalifik. | Naprawa [rbg] |
|---|---|---|---|---|
| 6 | Rama drzwi góra, R | wgniecenie/odkształcenie | | |

Rama dachu P - Wgniecenie/odkształcenie 1

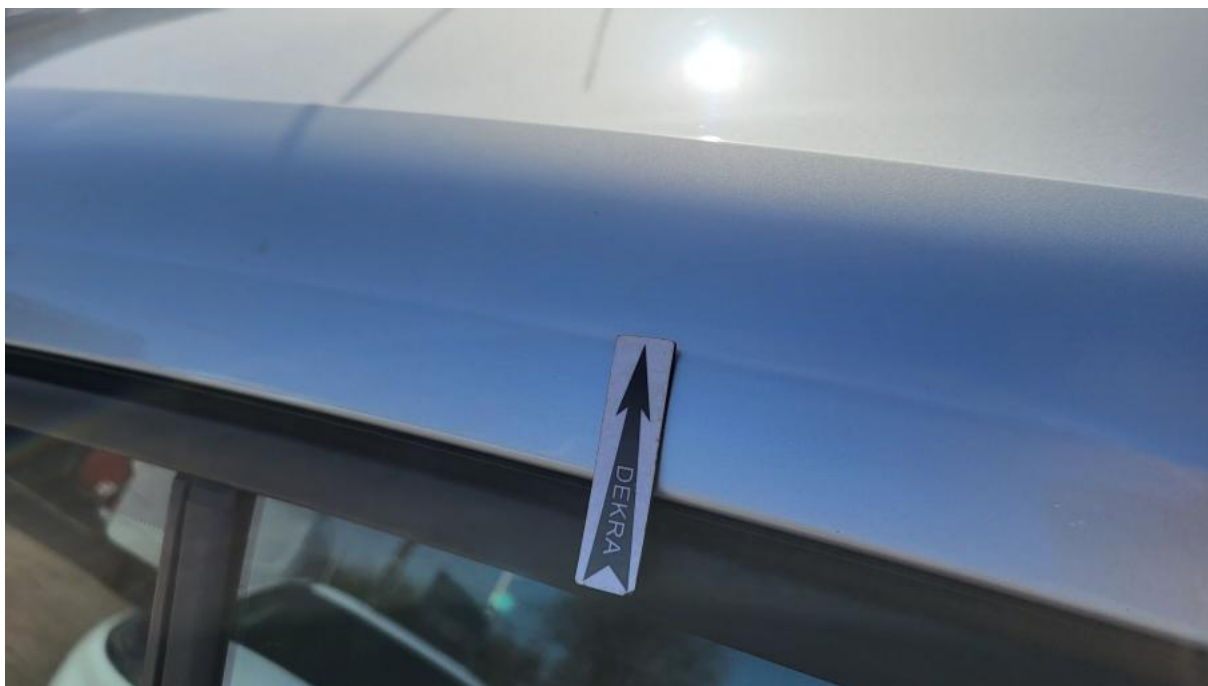
**Fot. 41**

Rama dachu P - Wgniecenie/odkształcenie 2

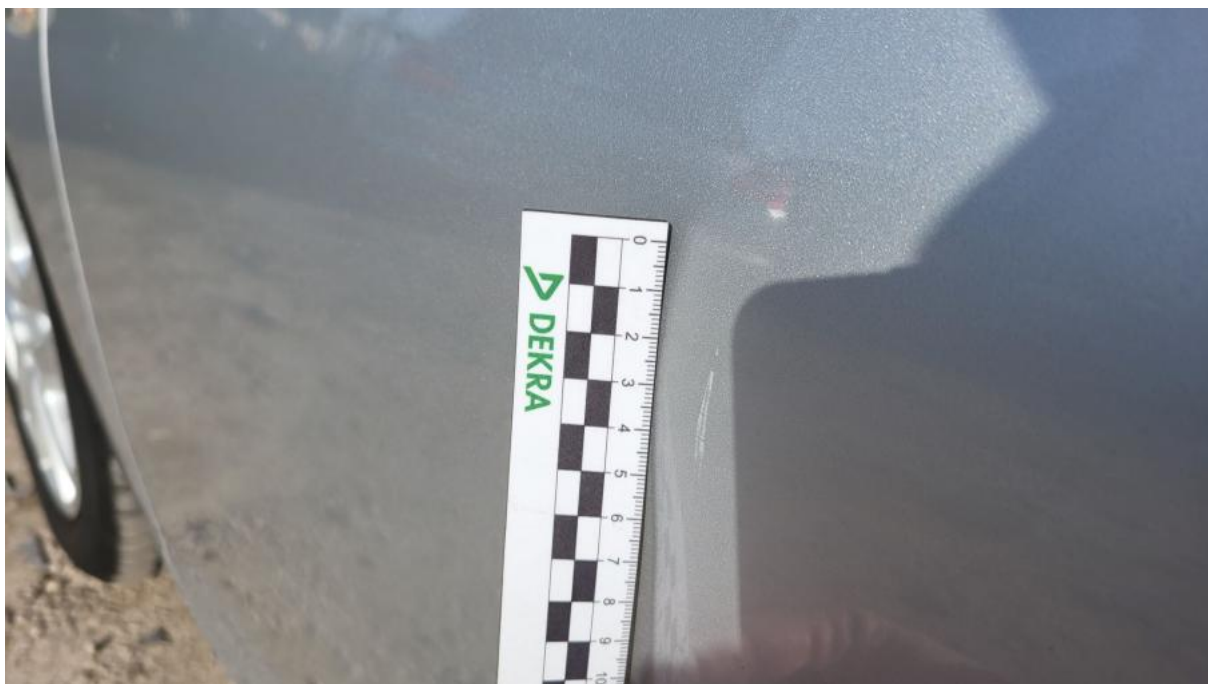
**Fot. 42**

| Poz. | Nazwa pozycji | Opis uszkodzeń | Kwalifik. | Naprawa [rbg] |
|---|---|---|---|---|
| 4 | Poszycie drzwi przednich L | rysa/odprysk | | |

Drzwi przed L - Rysa/odprysk 1

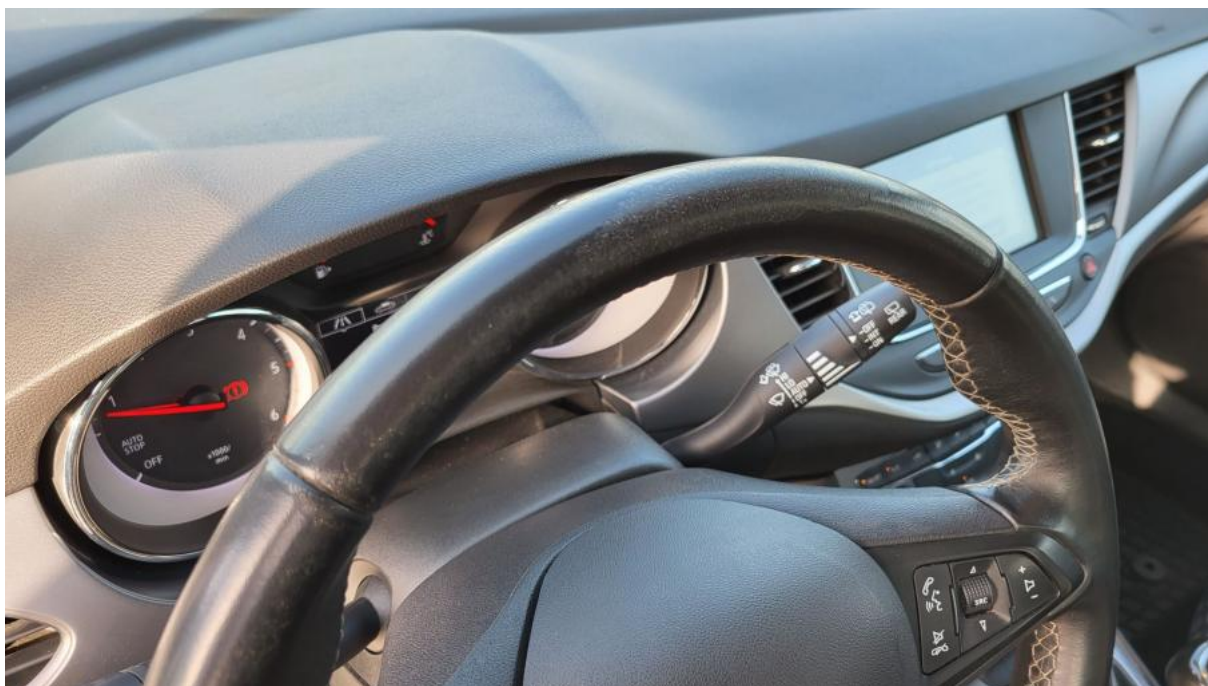
**Fot. 43**

| 9 | Kierownica przystosowana do Airbag | ubytki materiału | | |

Koło kierownicy - Inne 1

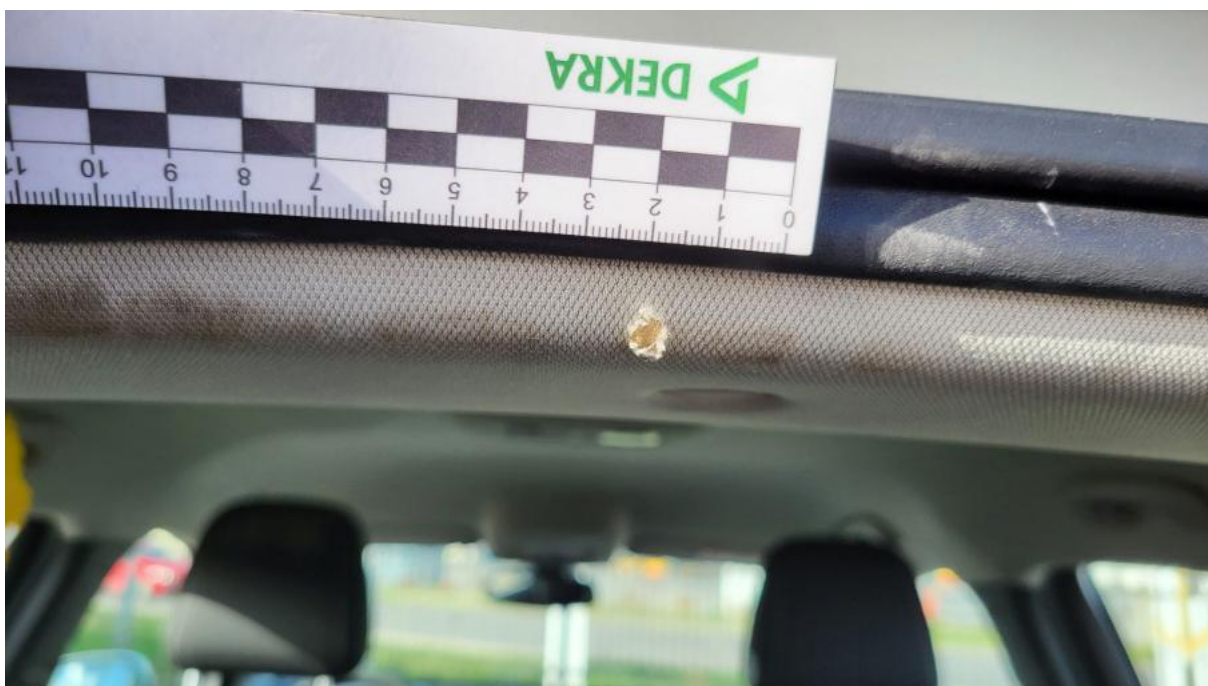
**Fot. 44**

| Poz. | Nazwa pozycji | Opis uszkodzeń | Kwalifik. | Naprawa [rbg] |
|---|---|---|---|---|
| 1 | Podsufitka | pęknięcie/rozerwanie | WY | 2.3 |

Podsufitka - Pęknięcie/rozerwanie 1
