Zustandsbericht

- Protokoll der Fahrzeugbewertung -

Berichts-Nr: 6650675
vom: 16.05.2024

Fahrzeugkategorie:	Personenkraftwagen
Fahrzeugart:	Kombi
Hersteller:	Skoda
Modell:	Octavia
HSN / TSN:	8004 / ASY
Erstzulassungsdatum:	25.02.2020
Laufleistung:	95.312 km
Farbe:	Laser-Weiss
Farbe Dach:	Laser-Weiss
Antriebsart:	Frontantrieb
Motorisierung/Kraftstoff:	Benzin
Hubraum:	1.500 ccm
Leistung:	110 kW (150 PS)
Fahrzeuglänge:	4.667 mm
Fahrzeughöhe:	1.465 mm
Fahrzeugbreite:	1.814 mm
Zulässiges Gesamtgewicht:	1.887 kg
Radstand:	2.686 mm
Anzahl Achsen:	2
Zylinder:	4
Schadstoffklasse:	Euro 6
Anzahl Türen:	5
Anzahl Sitze:	5
Getriebe:	Automatik 7-Gang
Polsterart:	Stoff
Interieurfarbe:	Schwarz
Anzahl vorhandene Schlüssel:	2

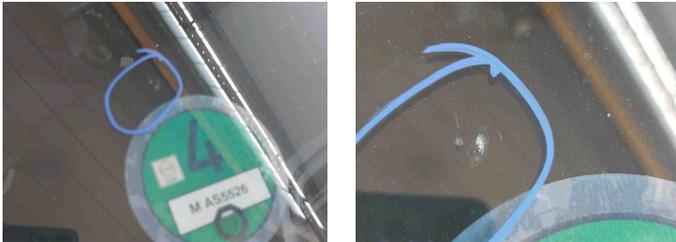
1 - Windschutzscheibe - Steinschlag - Ersetzen

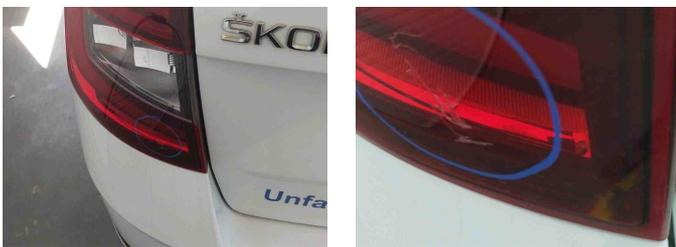
2 - Rücklicht links - Kratzer - Ersetzen

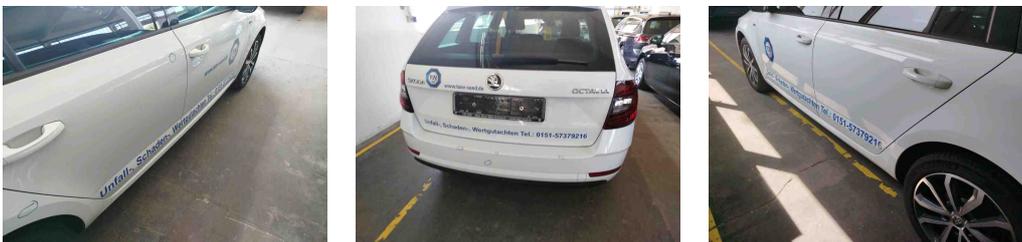
3 - Karosserie - Beklebt / beschriftet - Beschriftung entfernen

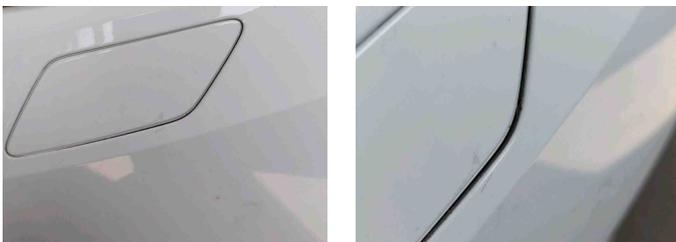
4 - Stoßfänger vorne - Fehlstellung - Demontage/Montage

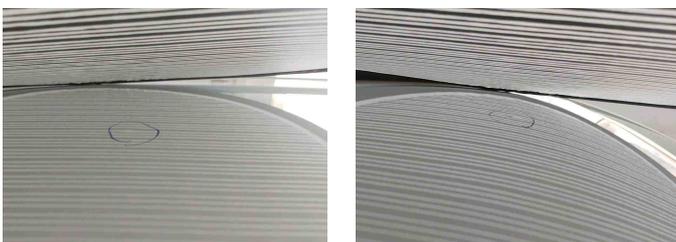
5 - Dach - Delle(n) - Kaltdrücken
