Nr zlecenia DEKRA: MLEASING(CFM)/WAW/05578/24/01/23
Nr zlecenia/szkody:
Data zlecenia: 23-01-2024

Ocena stanu technicznego pojazdu

Eurotax-Kod EC	Marka, model, typ pojazdu				Rodzaj nadwozia
0124302	SKODA, Octavia III 17-20, Octavia 1.6 TDI Style DSG				hatchback
Rodzaj silnika	Pojemność [ccm]	Moc [KM/kW]	Skrzynia biegów	Stan licznika [km] (odczytany)	Ilość drzwi/miejsc
z zapłonem samoczynnym	1598	115/85	automatyczna	249 455	5/5
Nr rej. pojazdu	Nr nadwozia (VIN)		Data 1-rej./rok prod.	Następne bad. tech.	Lakier
PO2EX83	TMBAG7NE2J0224689		23-01-2018/2017	10-01-2025	czarny/2-warstwowa metalizowana

Data oględzin: 25-01-2024

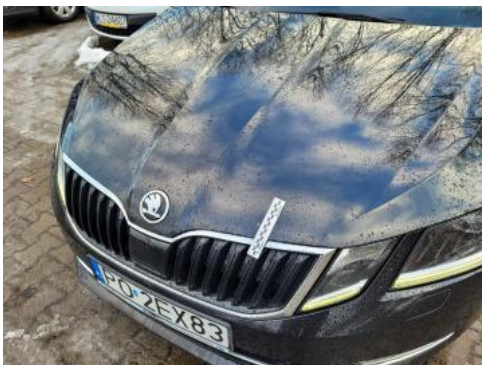
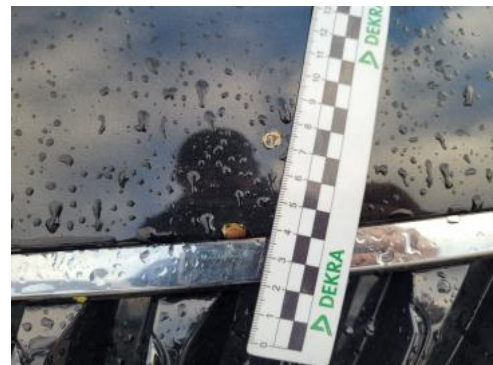
Poz.	Nazwa części	Nr katalogowy	Opis uszkodzenia	Czas [rbg]
1	Błotnik przedni R	5E0821106C	odpryski lakieru, ślady korozji	
2	Pokrywa przednia	5E0823031B	odpryski lakieru, ślady korozji	
3	Drzwi tylne (nieuzbrojone) R	5E5833052B	wgniecenie	0.7

Fot. 37
Pokrywa komory silnika - zdjęcie poglądowe 1

Fot. 38
Pokrywa komory silnika - Rysa/odprysk 1

Poz.	Nazwa części	Rodzaj lakierowania	Opis uszkodzenia	NS [%]
1	Błotnik przedni kompletny R	III		
2	Pokrywa przednia	III

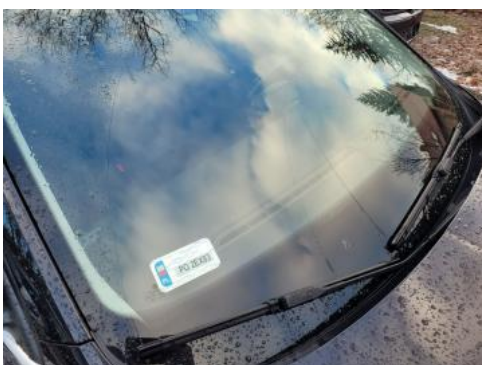
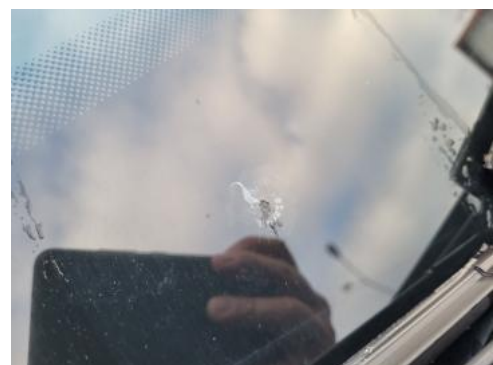
1	Szyba przednia barwiona	5E0845011DFNVB	pęknięcie	
2	Kpl.montażowy/naprawczy-kpl.do klejenia	D169300M2

Fot. 39
Szyba czołowa - zdjęcie poglądowe 1

Fot. 40
Szyba czołowa - Pęknięcie/rozerwanie 1

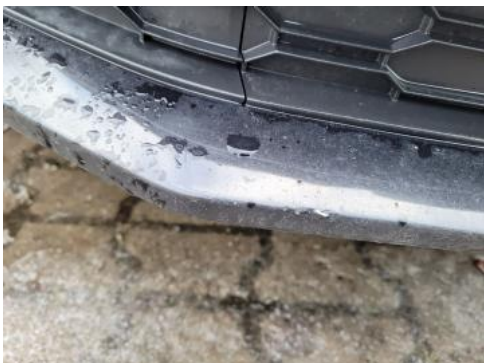
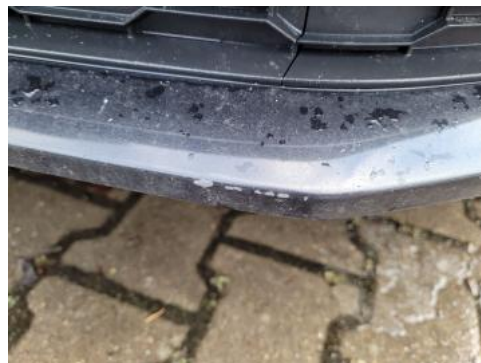
Poz.	Nazwa części	Nr katalogowy	Opis uszkodzenia	Czas [rbg]
1	Okładzina zderzaka przedniego	5E0807221P	zarysowanie, dół	
2	Drzwi przednie (nieuzbrojone) L	5E0831051B	wgniecenie, długość cm:2.00	
3	Tarcza koła aluminiowa przód L	5E0601025CCFL8	zarysowanie, na krawędzi	
4	Tarcza koła aluminiowa tył R	5E0601025CCFL8	zarysowanie, na krawędzi

Fot. 41
Zderzak przedni cz dolna - zdjęcie poglądowe 2

Fot. 42
Zderzak przedni cz dolna - Rysa/odprysk 1

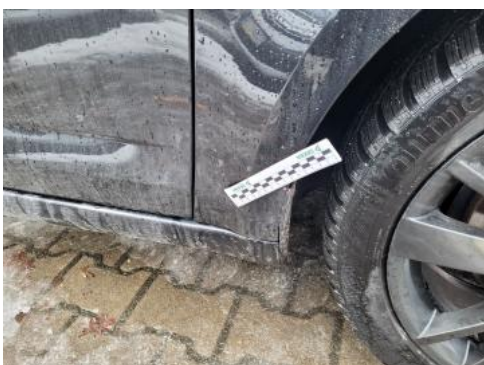
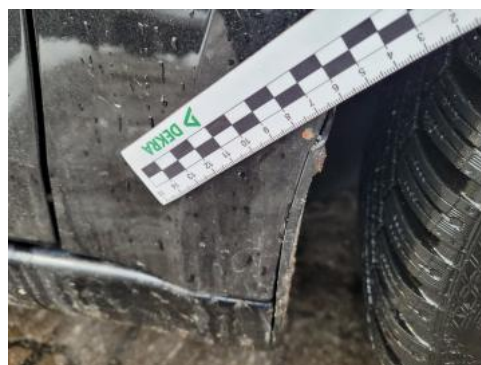
Fot. 43
Błotnik przedni P - zdjęcie poglądowe 1

Fot. 44
Błotnik przedni P - Rysa/odprysk 1

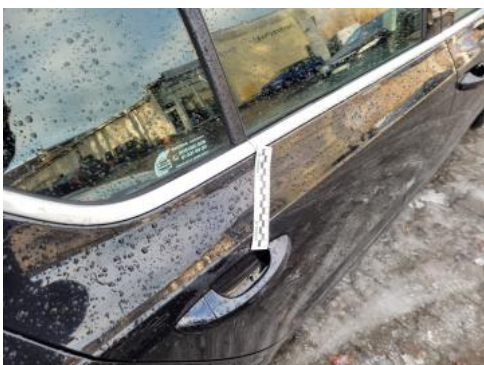
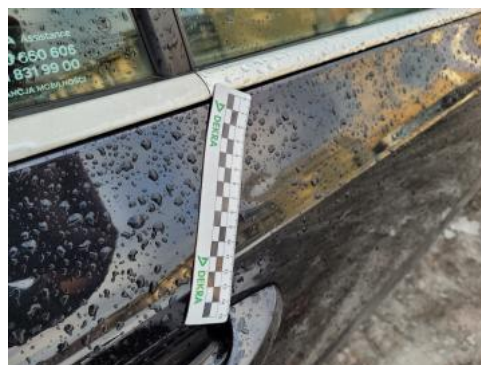
Fot. 45
Drzwi tylne P - zdjęcie poglądowe 1

Fot. 46
Drzwi tylne P - Wgniecenie/odkształcenie 1

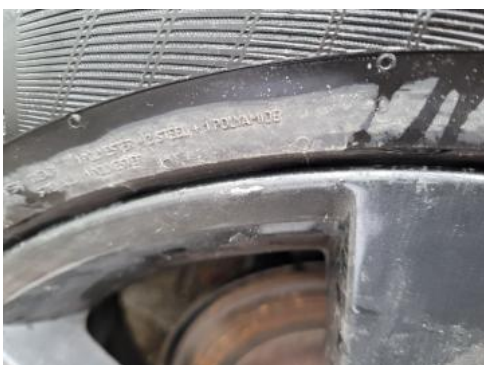
Fot. 47
Felga tylna P - Rysa/odprysk 1

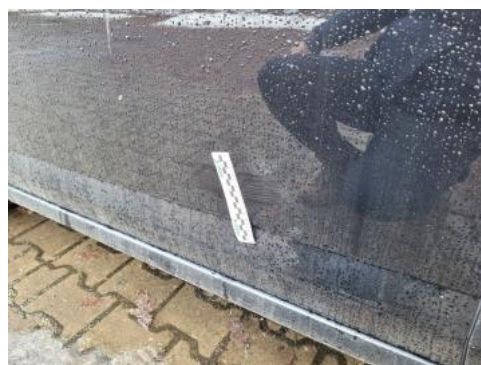
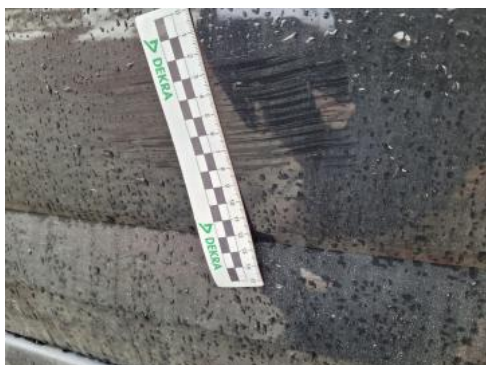
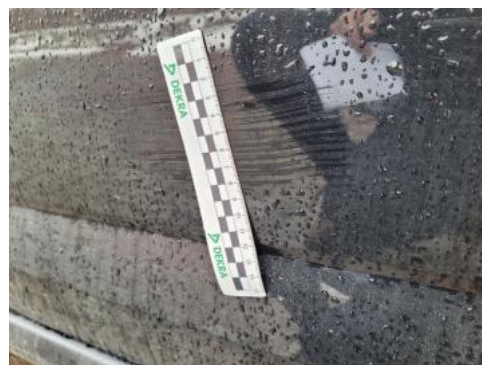
Fot. 48
Drzwi przed L - zdjęcie poglądowe 1

Fot. 49
Drzwi przed L - zdjęcie pogładowe 2

Fot. 50
Drzwi przed L - Wgniecenie/odkształcenie 1

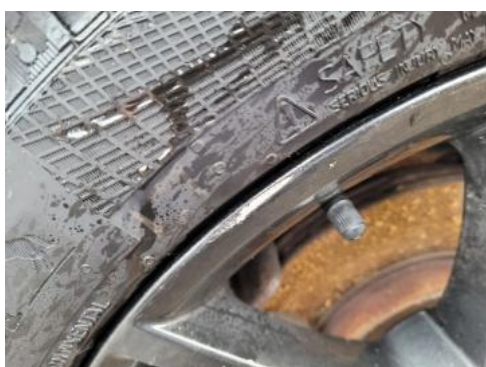
Fot. 51
Felga przednia L - Rysa/odprysk 1
