## Raport z oględzin pojazdu

| Numer raportu | 03001/7/24-15201 | Data raportu | 02-07-2024 |

| Marka, model | TOYOTA Proace 2.0 D4-D Eur... |
| Numer rejestracyjny | WD4883N |

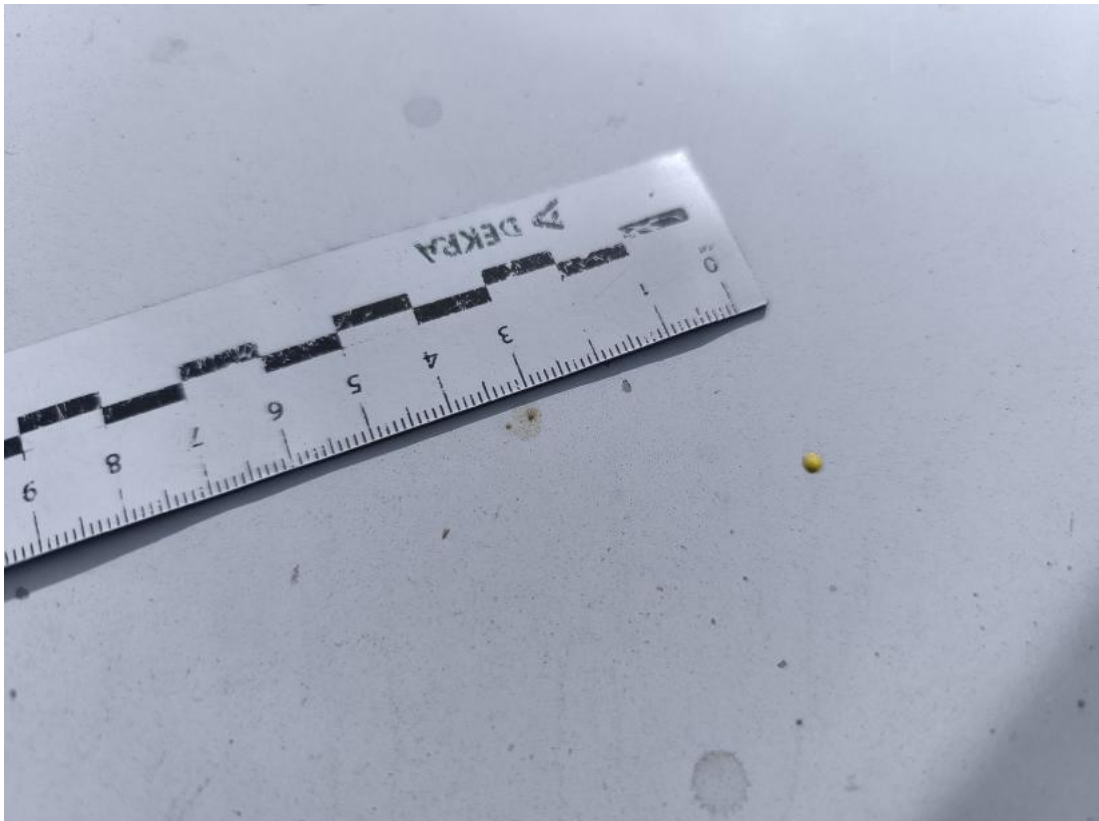
**Fot. 37**

| Poz. | Nazwa pozycji | Opis uszkodzeń | Kwalifik. | Naprawa [rbg] |
|---|---|---|---|---|
| 10 | Pokrywa przednia | odpryski lakieru, ślady korozji | NA | |

Pokrywa komory silnika - Rysa/odprysk 1

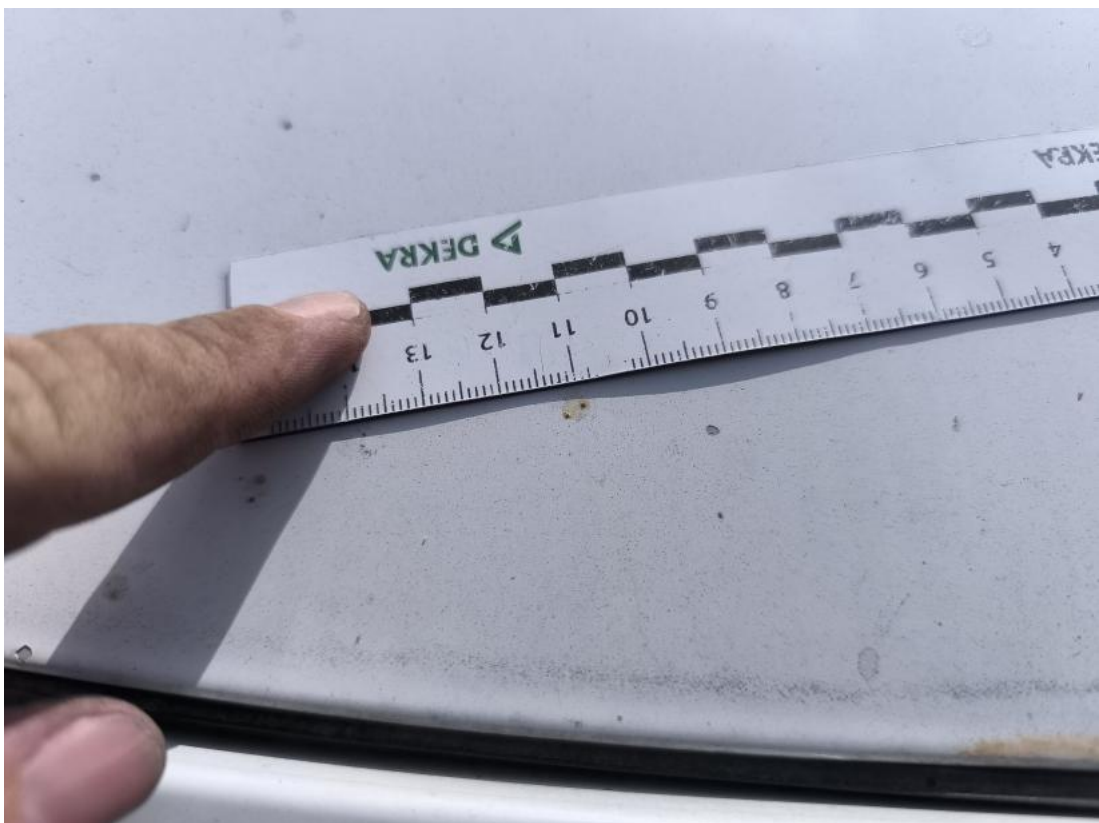
**Fot. 38**

Pokrywa komory silnika() - Rysa/odprysk 3

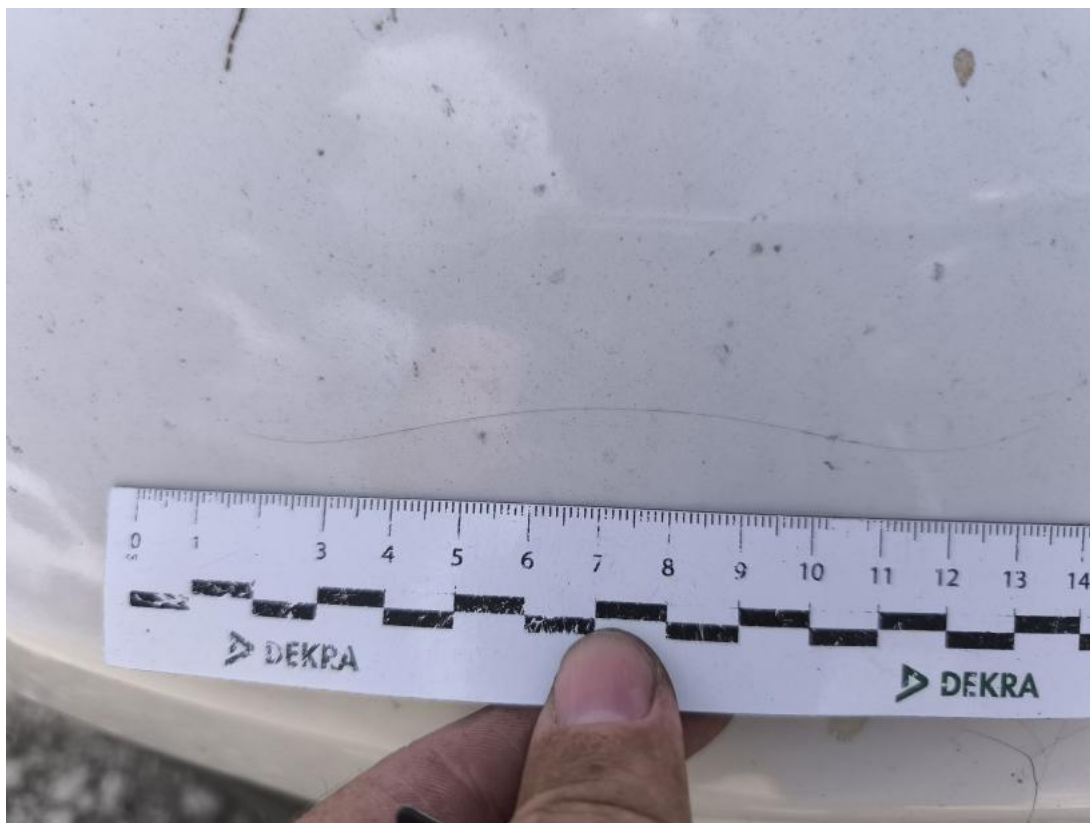
**Fot. 39**

| Poz. | Nazwa pozycji | Opis uszkodzeń | Kwalifik. | Naprawa [rbg] |
|---|---|---|---|---|
| 2 | Zderzak, środek | głębokie, zarysowanie, pęknięcie/rozerwanie | WY | 1.1 |

Zderzak - zdjęcie poglądowe 2

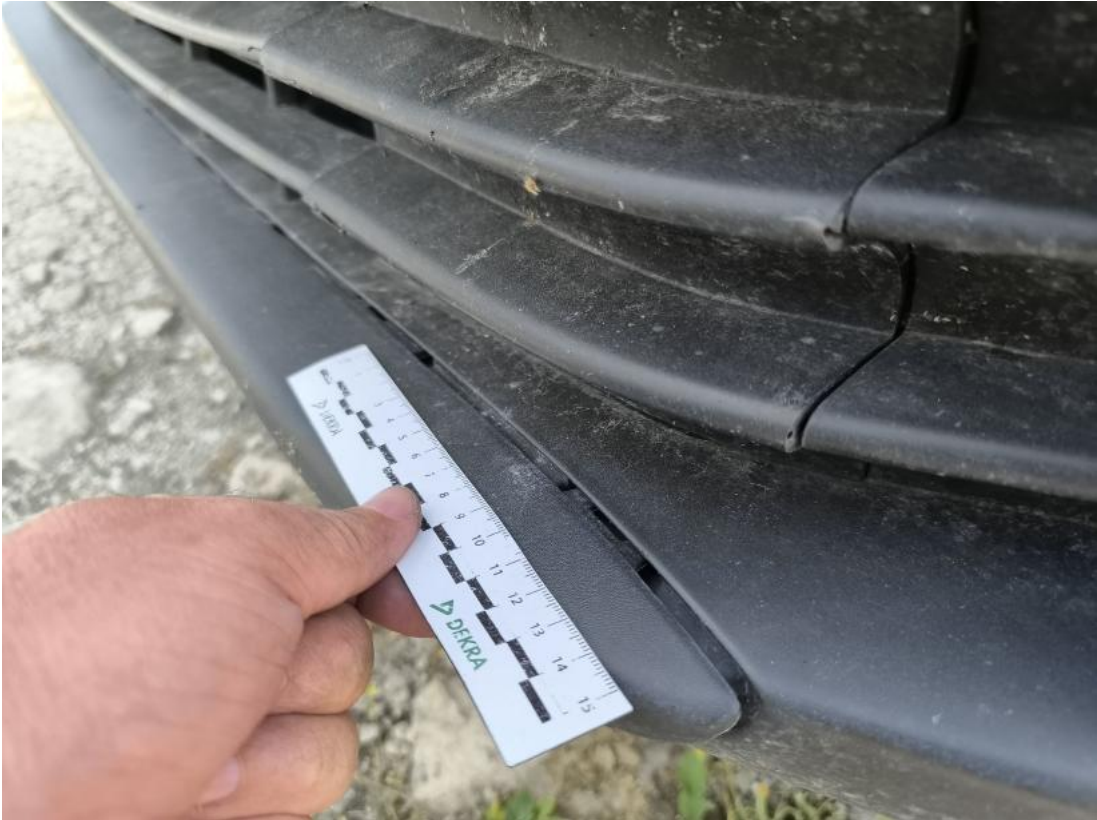
**Fot. 41**

Zderzak - Inne 1

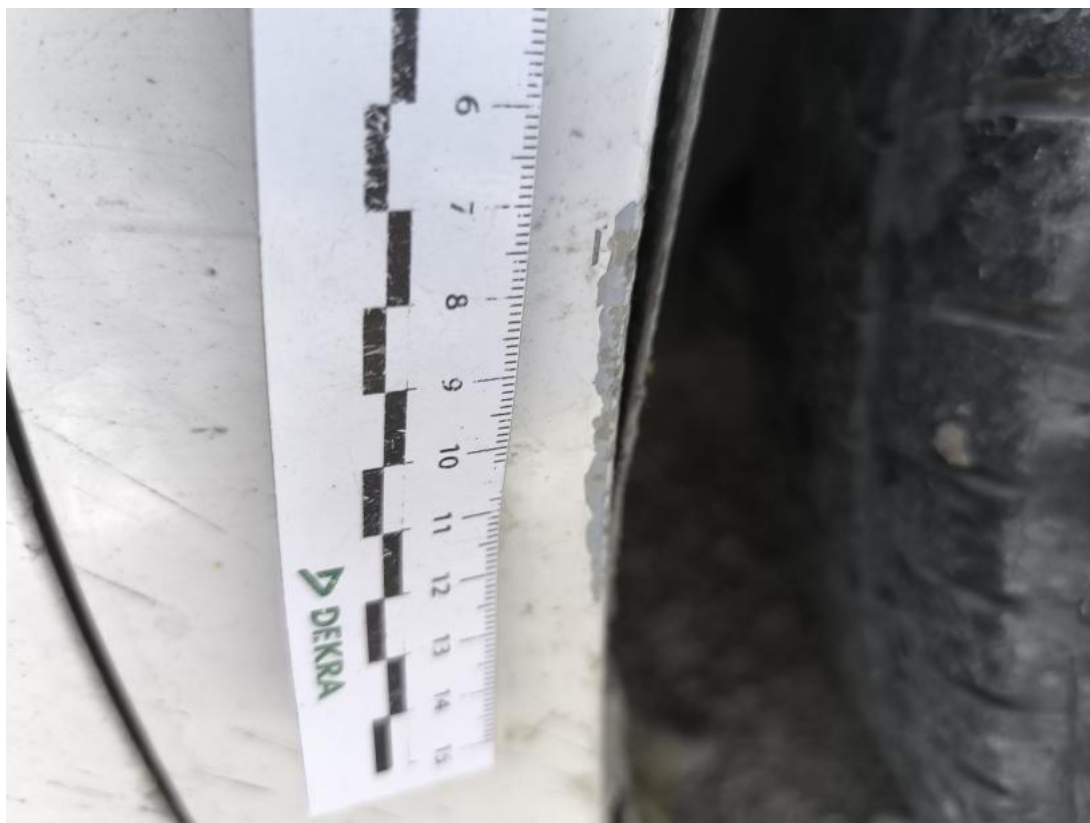
**Fot. 43**

| Poz. | Nazwa pozycji | Opis uszkodzeń | Kwalifik. | Naprawa [rbg] |
|---|---|---|---|---|
| 8 | Światnik przedni R | odpryski lakieru, pęknięcia powłoki lakierowej | NA | |

Błotnik przedni P() - Rysa/odprysk 3

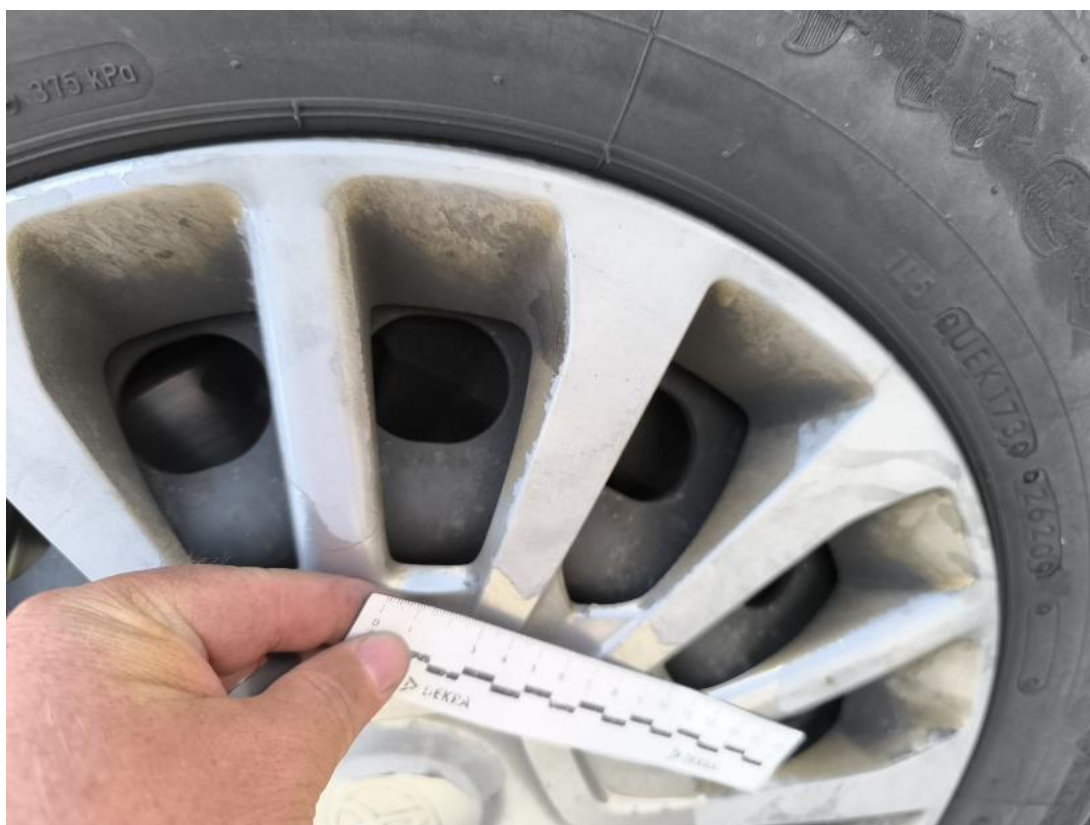
**Fot. 44**

| Poz. | Nazwa pozycji | Opis uszkodzeń | Kwalifik. | Naprawa [rbg] |
|---|---|---|---|---|
| 22 | Kolpak koła przód R | odpryski lakieru | | |

Kołpak przedni P - Rysa/odprysk 1

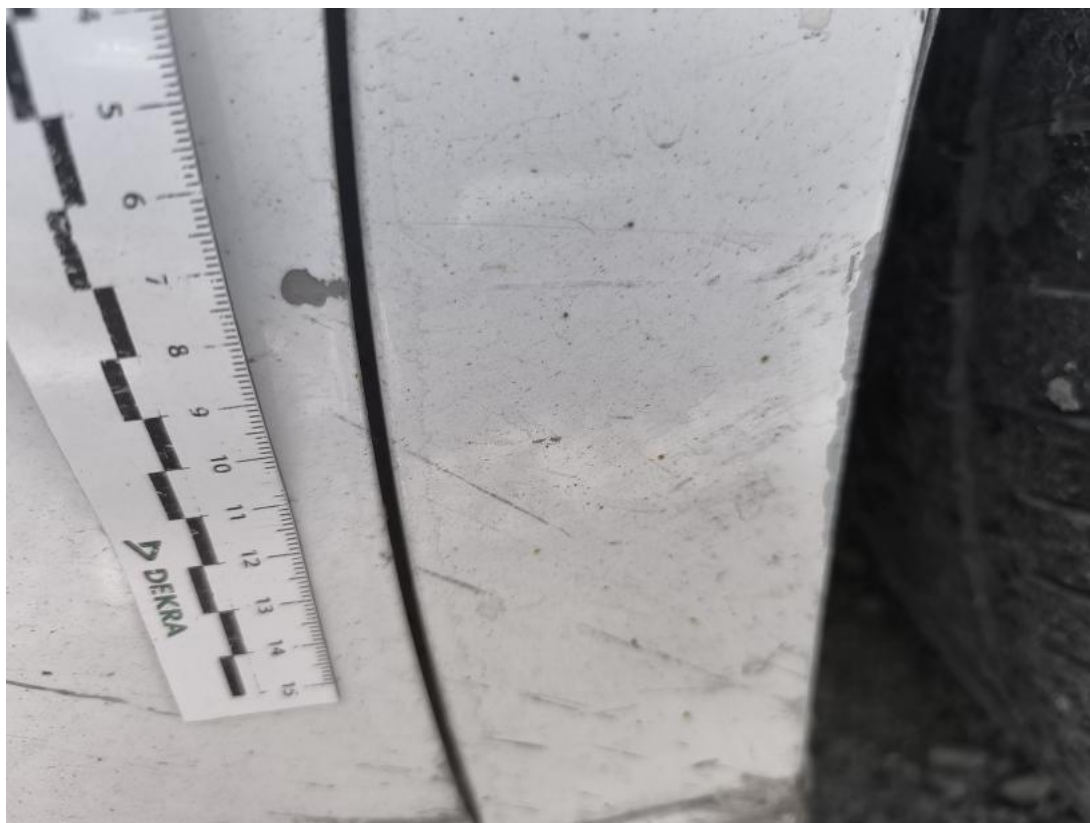
**Fot. 45**

| Poz. | Nazwa pozycji | Opis uszkodzeń | Kwalifik. | Naprawa [rbg] |
|---|---|---|---|---|
| 11 | Poszycie drzwi przednich R | odpryski lakieru, zarysowanie | NA | |

Drzwi przednie P - Rysa/odprysk 1

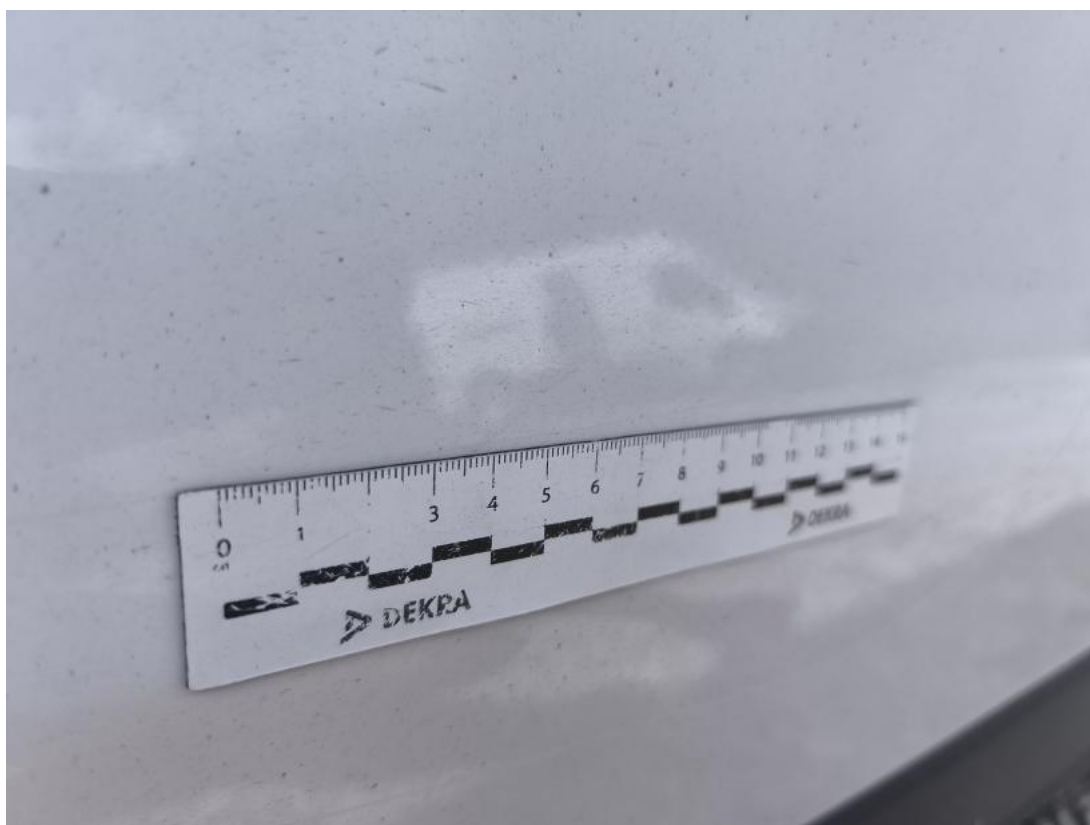
**Fot. 46**

Drzwi przednie P - Rysa/odprysk 2

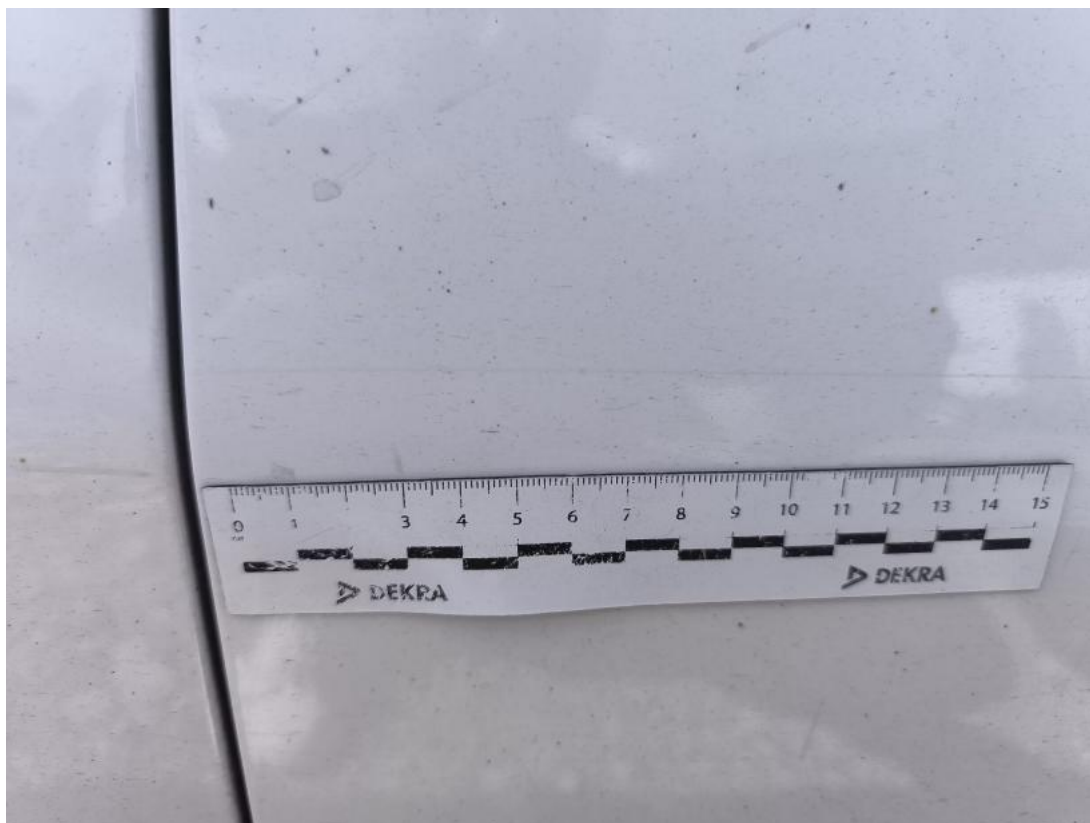
**Fot. 47**

Drzwi przednie P() - Rysa/odprysk 3

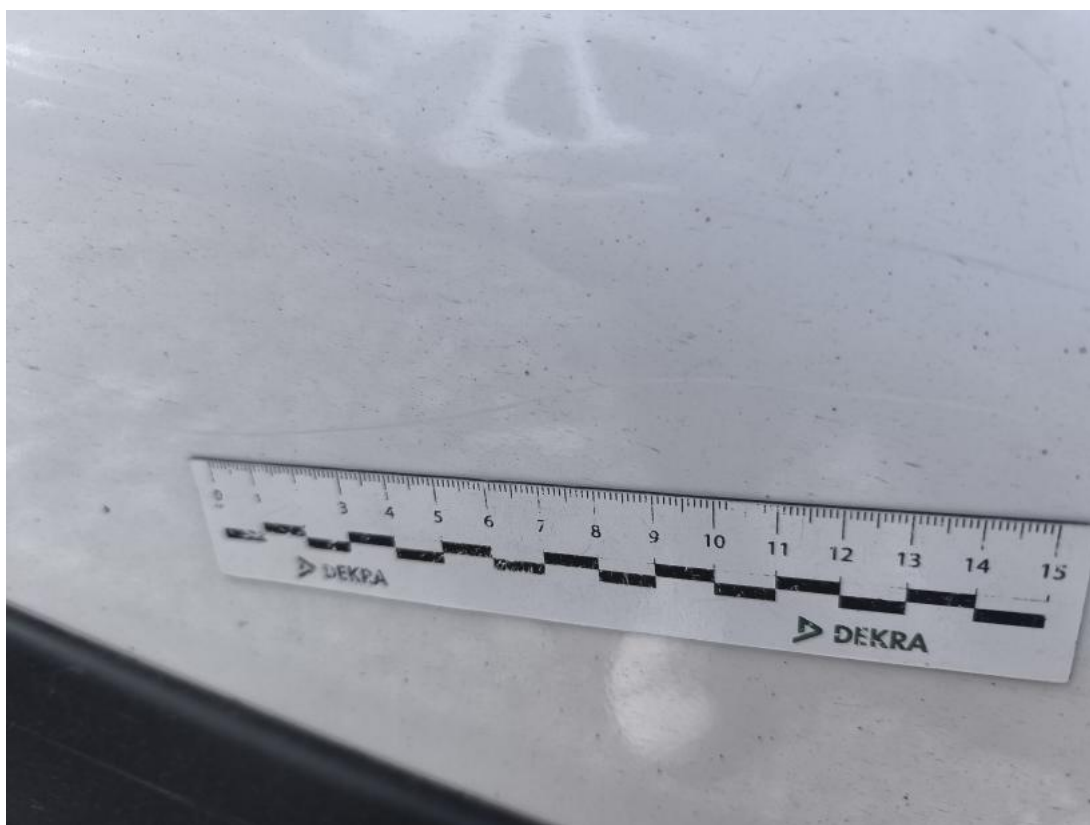
**Fot. 48**

| Poz. | Nazwa pozycji | Opis uszkodzeń | Kwalifik. | Naprawa [rbg] |
|---|---|---|---|---|
| 18 | Poszycie drzwi tylnych R | plytkie, , zarysowanie, plytkie, , zarysowanie, zarysowanie | | |

Drzwi tylne P - Rysa/odprysk 1

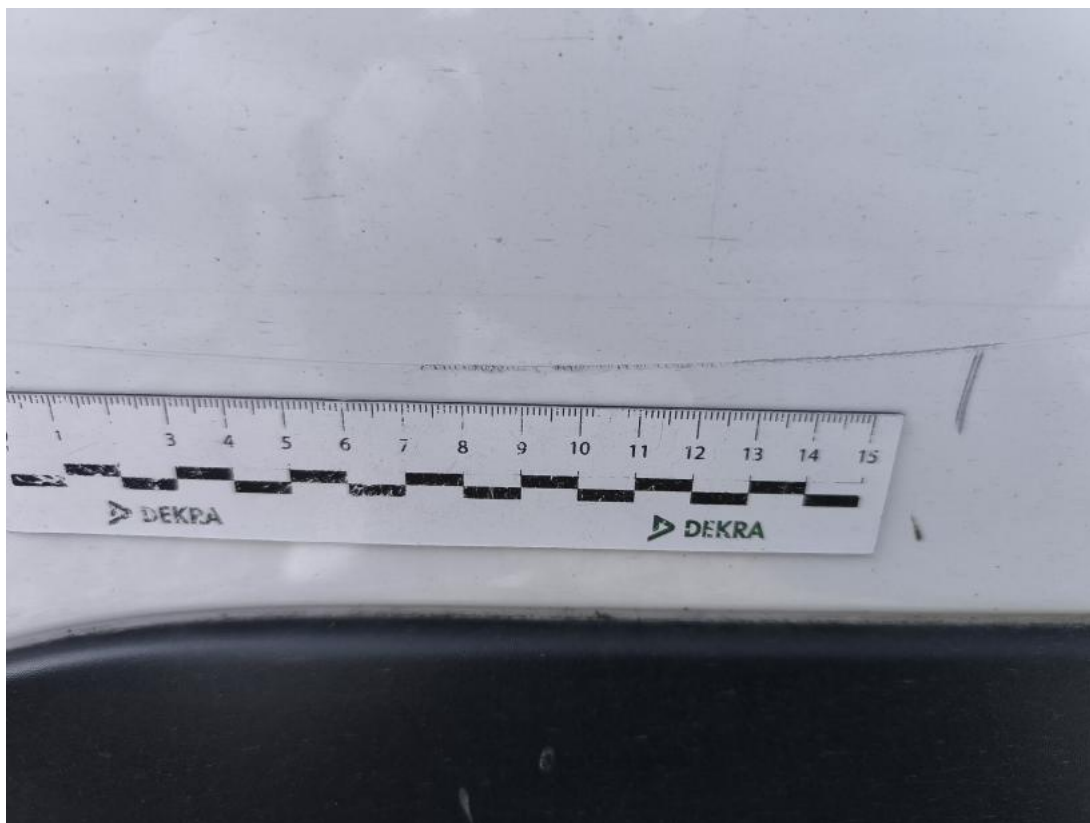
**Fot. 49**

Drzwi tylne P - Rysa/odprysk 2

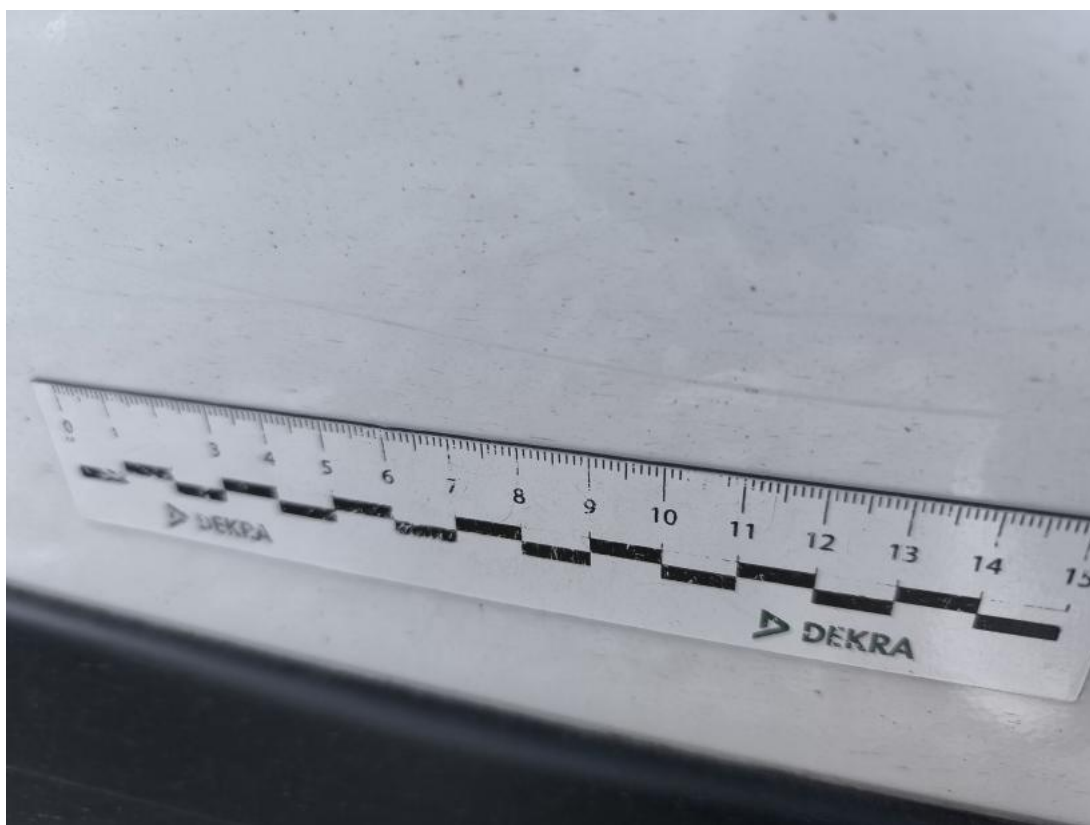
**Fot. 50**

Drzwi tylne P() - Rysa/odprysk 3

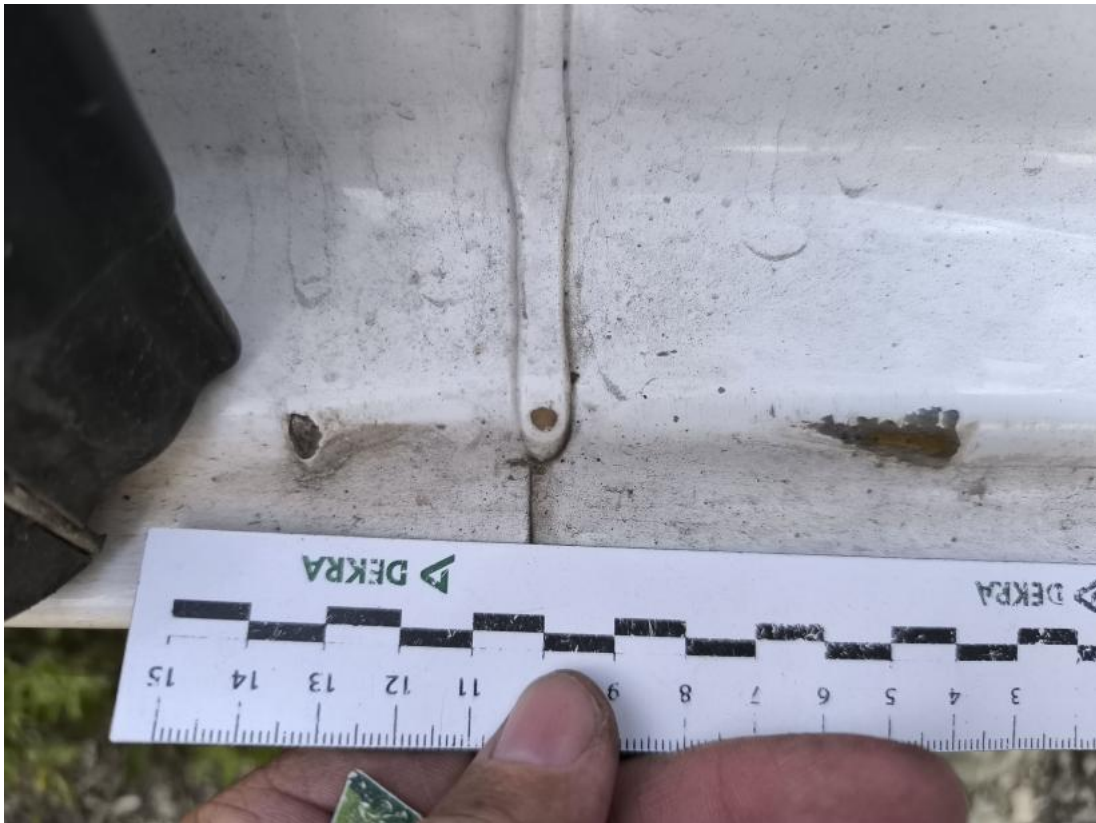
**Fot. 51**

| Poz. | Nazwa pozycji | Opis uszkodzeń | Kwalifik. | Naprawa [rbg] |
|---|---|---|---|---|
| 12 | Próg R | ślady korozji | NA | |

Próg P - Rysa/odprysk 1

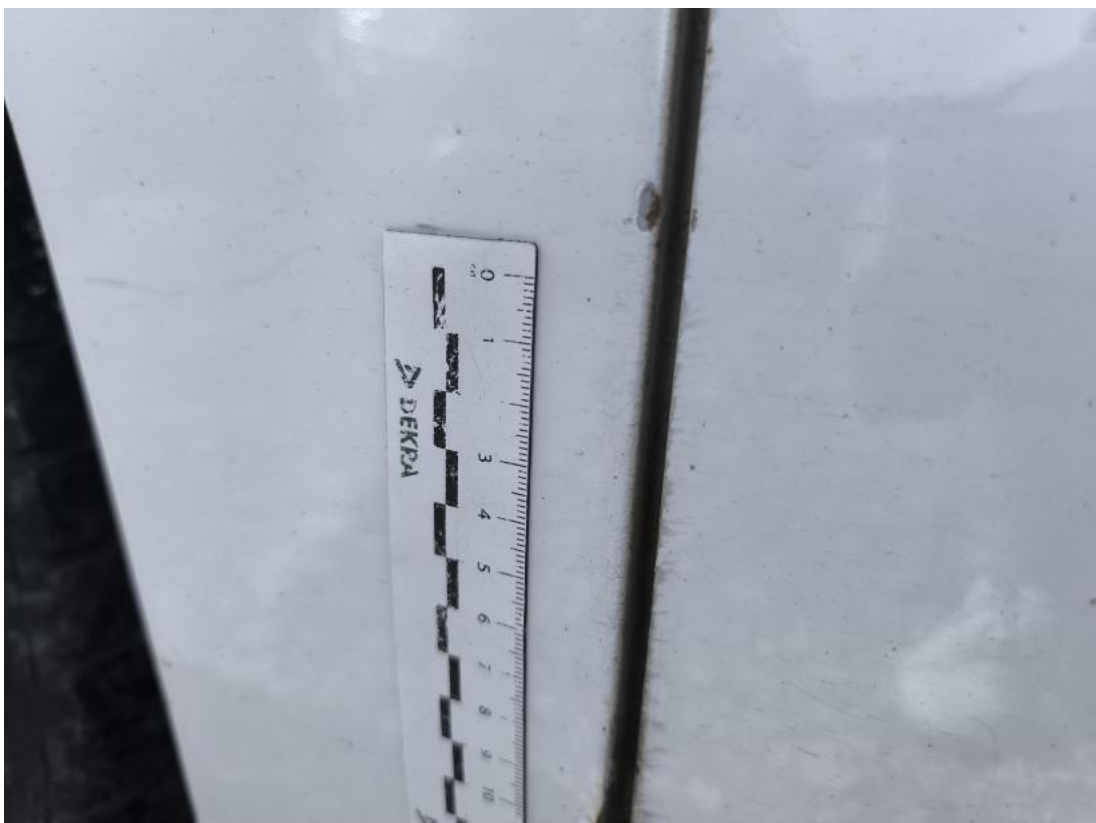
**Fot. 52**

| Poz. | Nazwa pozycji | Opis uszkodzeń | Kwalifik. | Naprawa [rbg] |
|---|---|---|---|---|
| 13 | Tylny panel boczny z ramą drzwi R | odpryski lakieru, ślady korozji | NA | |

Błotnik tylny P / Ściana boczna P - Rysa/odprysk 1

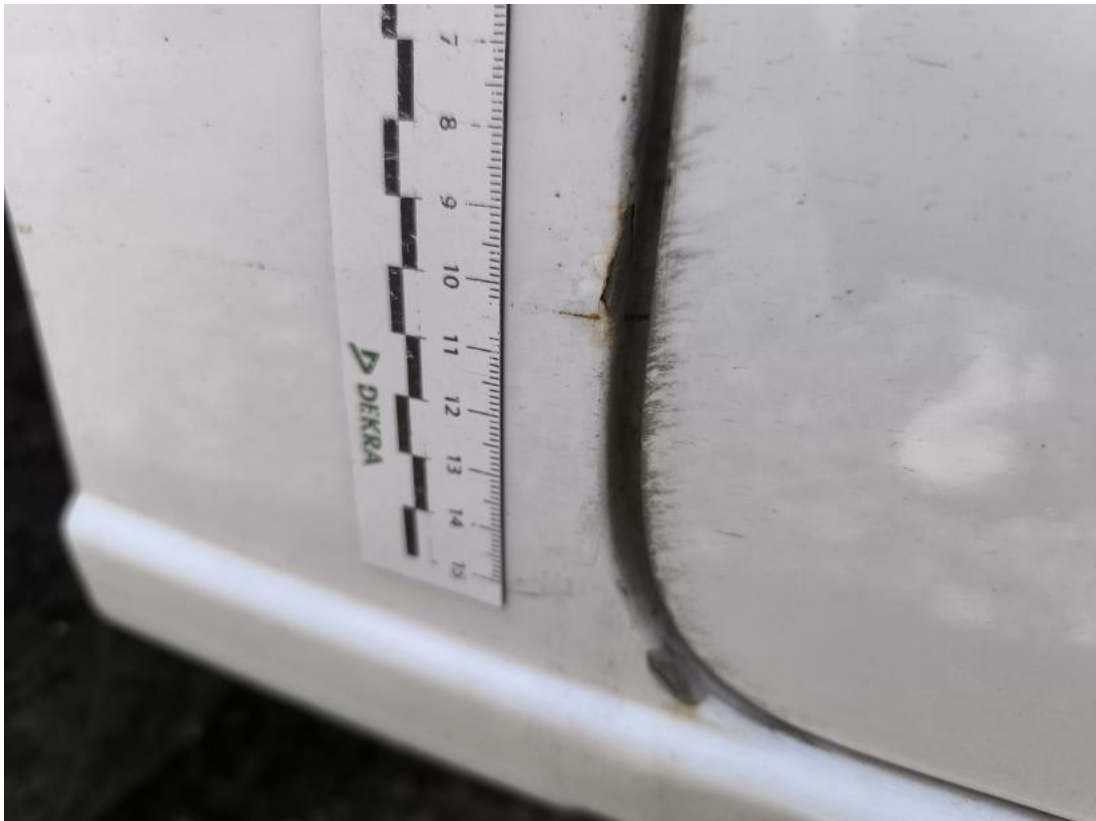
**Fot. 53**

Błotnik tylny P / Ściana boczna P() - Rysa/odprysk 3

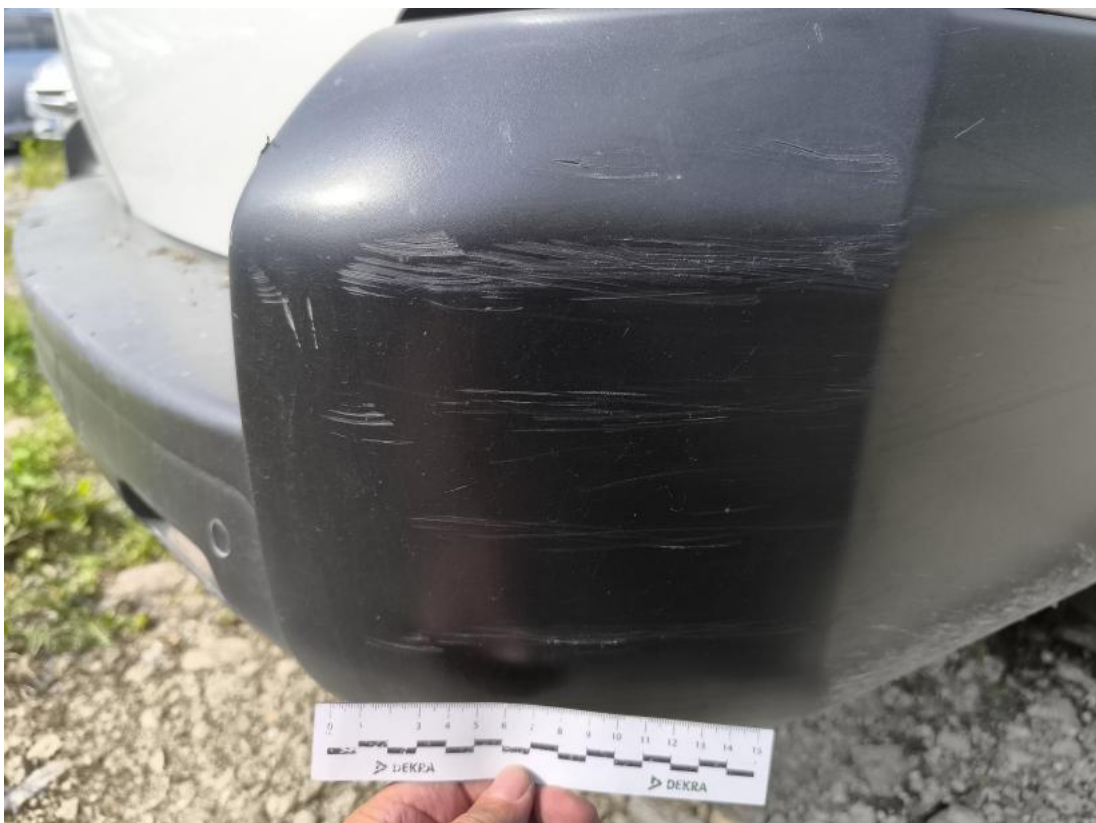
**Fot. 56**

Zderzak tylny - Rysa/odprysk 1

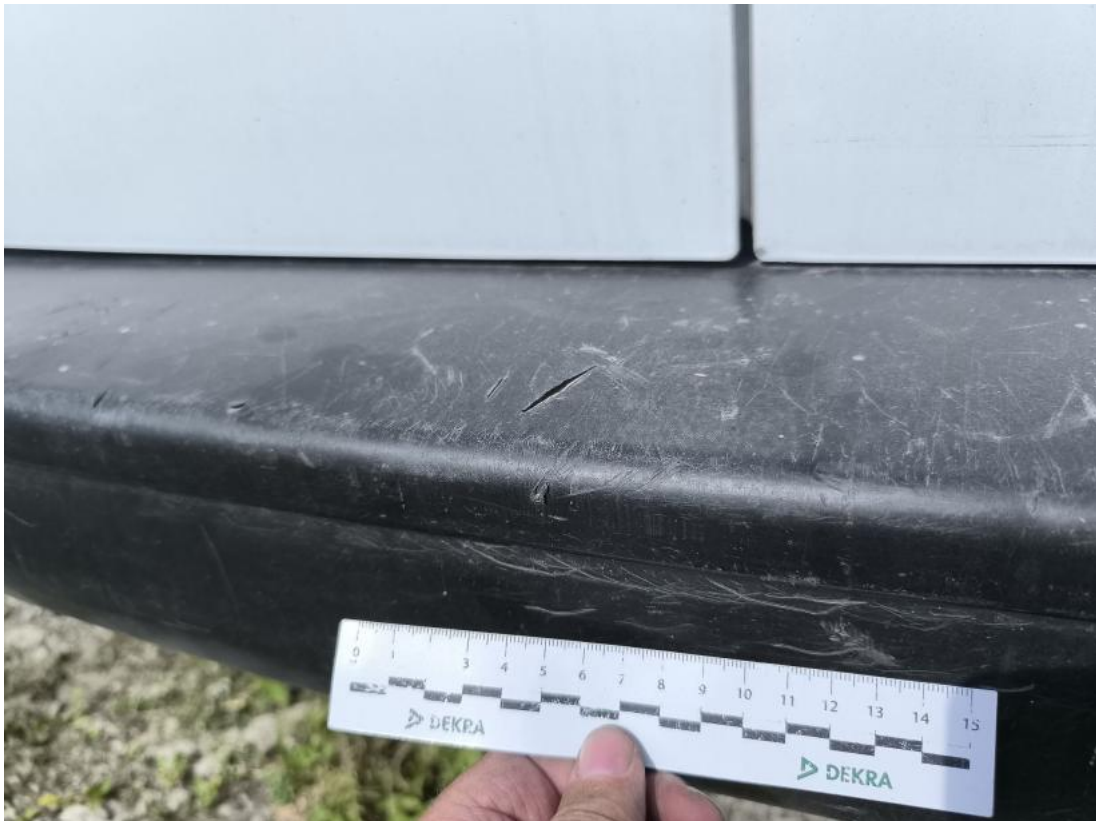
**Fot. 57**

Zderzak tylny - Rysa/odprysk 2

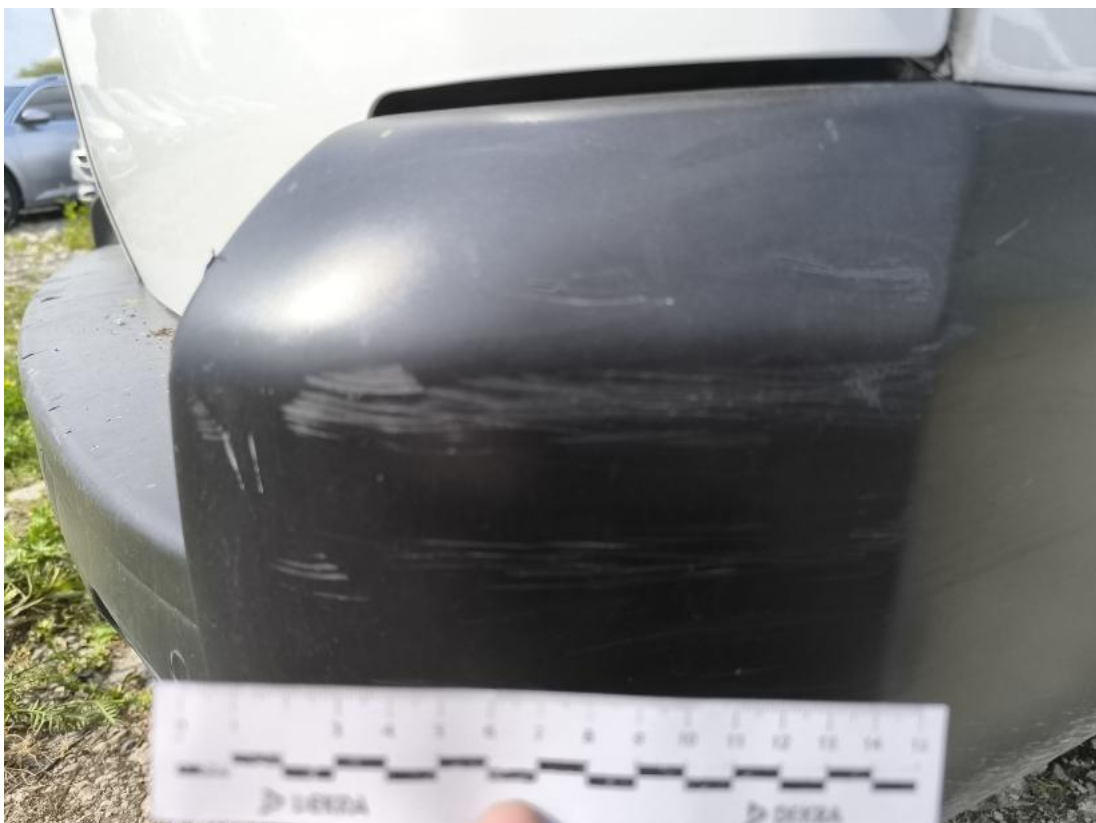
**Fot. 58**

Zderzak tylny() - Rysa/odprysk 3

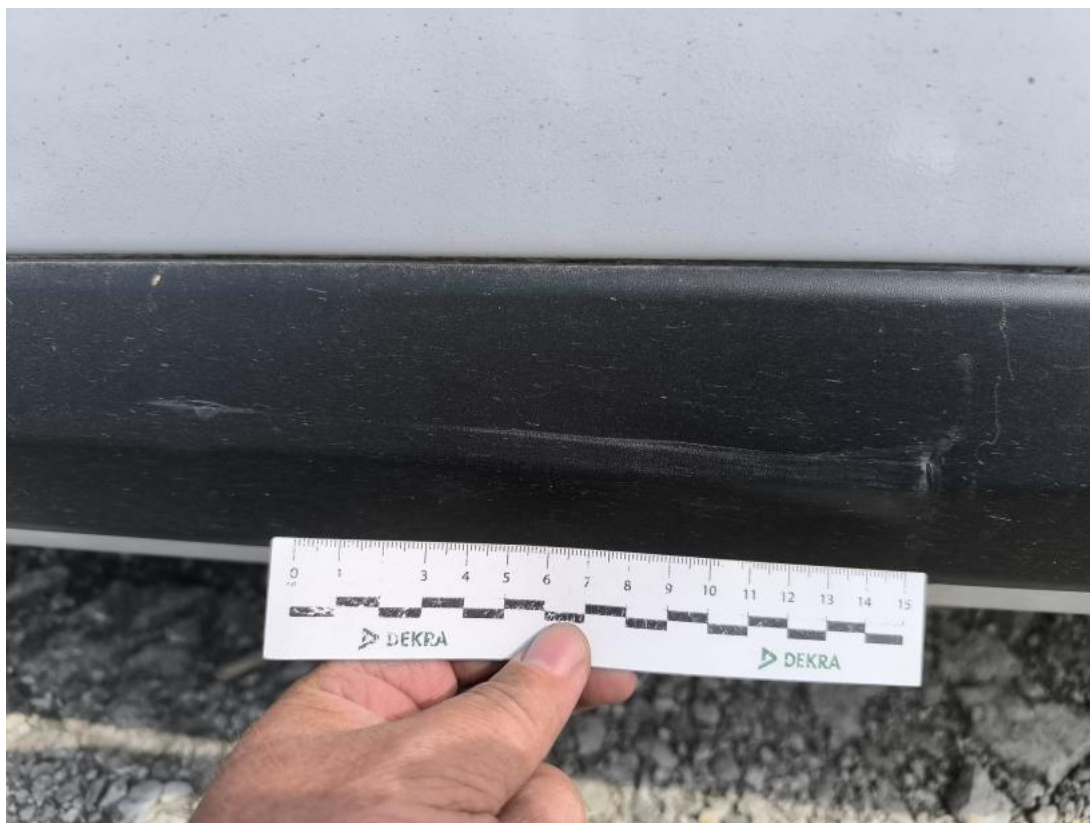
**Fot. 59**

Błotnik tylny L / Ściana boczna L - zdjęcie poglądowe 1

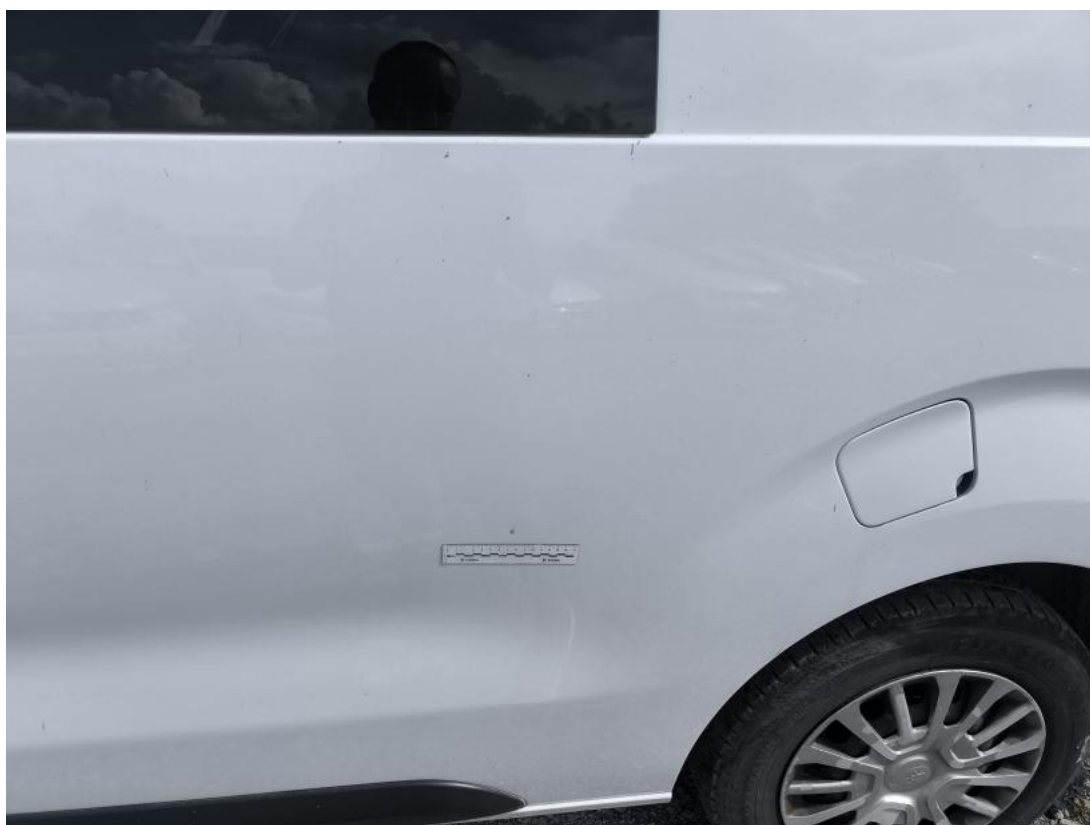
**Fot. 60**

Błotnik tylny L / Ściana boczna L - zdjęcie poglądowe 2

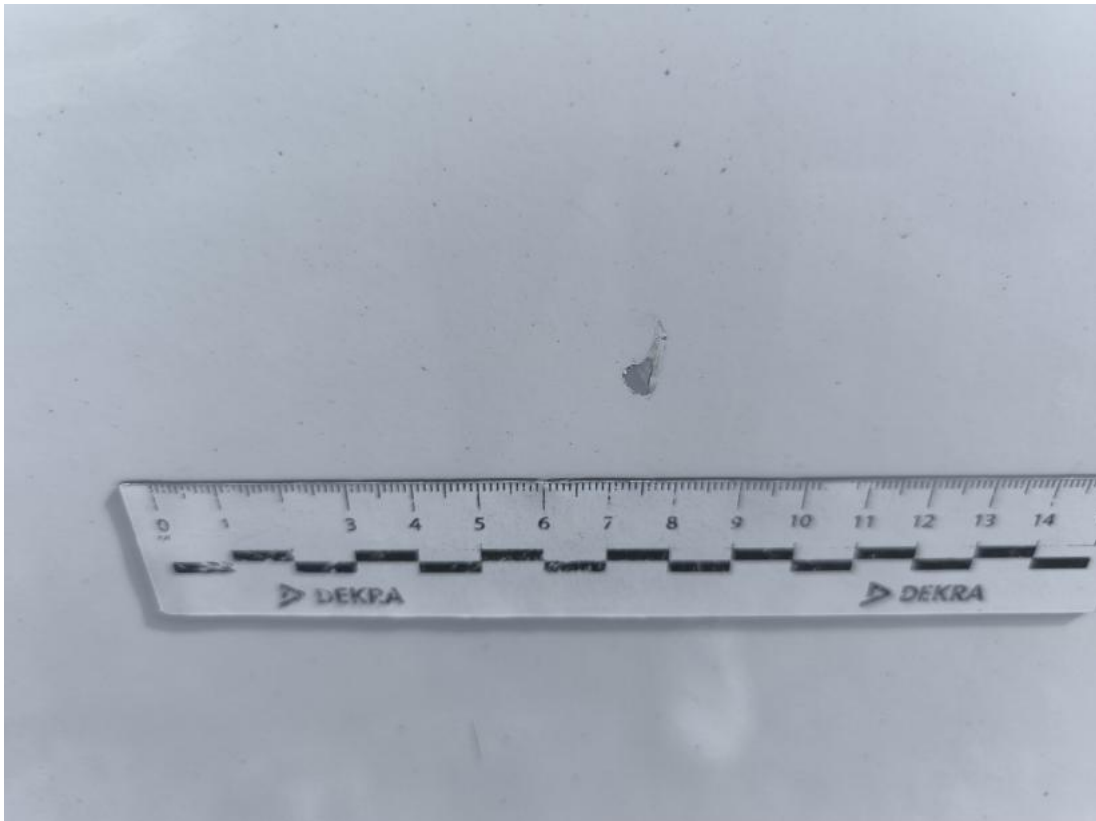
**Fot. 61**

| Poz. | Nazwa pozycji | Opis uszkodzeń | Kwalifik. | Naprawa [rbg] |
|---|---|---|---|---|
| 19 | Światnik tylny L | odpryski lakieru | | |

Błotnik tylny L / Ściana boczna L - Rysa/odprysk 1

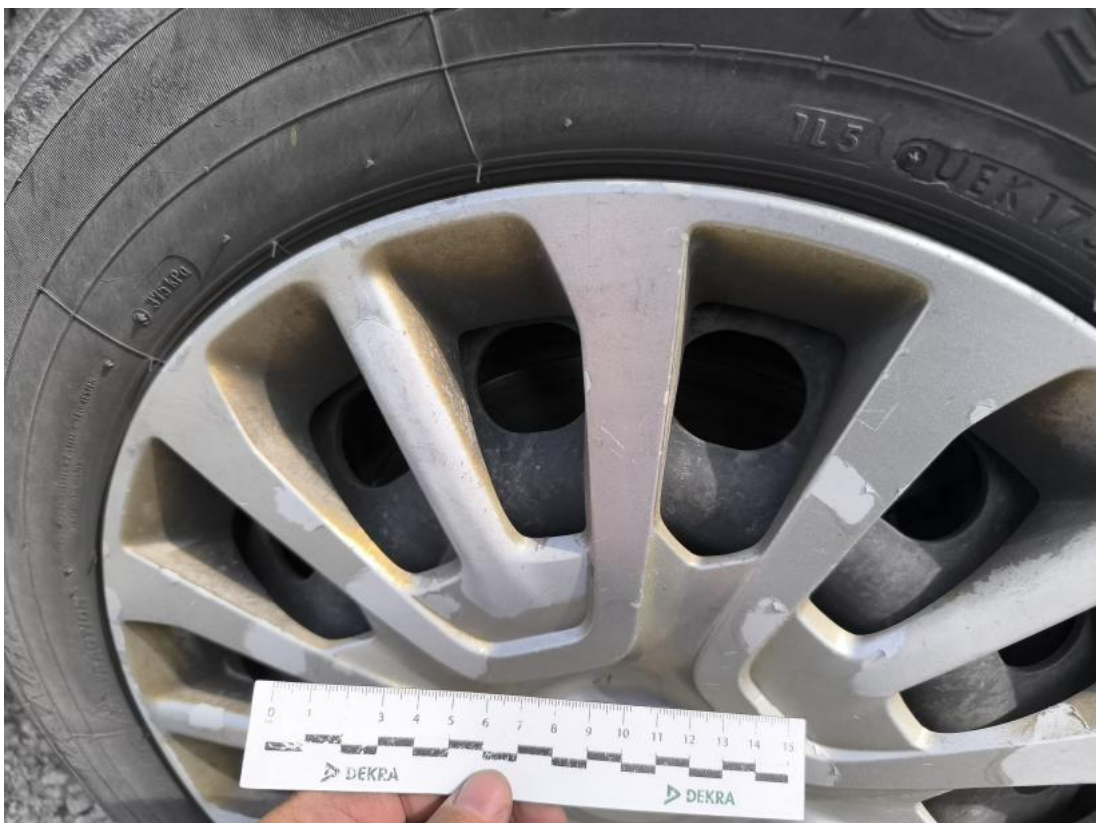
**Fot. 62**

| Poz. | Nazwa pozycji | Opis uszkodzeń | Kwalifik. | Naprawa [rbg] |
|---|---|---|---|---|
| 23 | Kolpak koła tył L | odpryski lakieru | | |

Kołpak tylny L - Rysa/odprysk 1

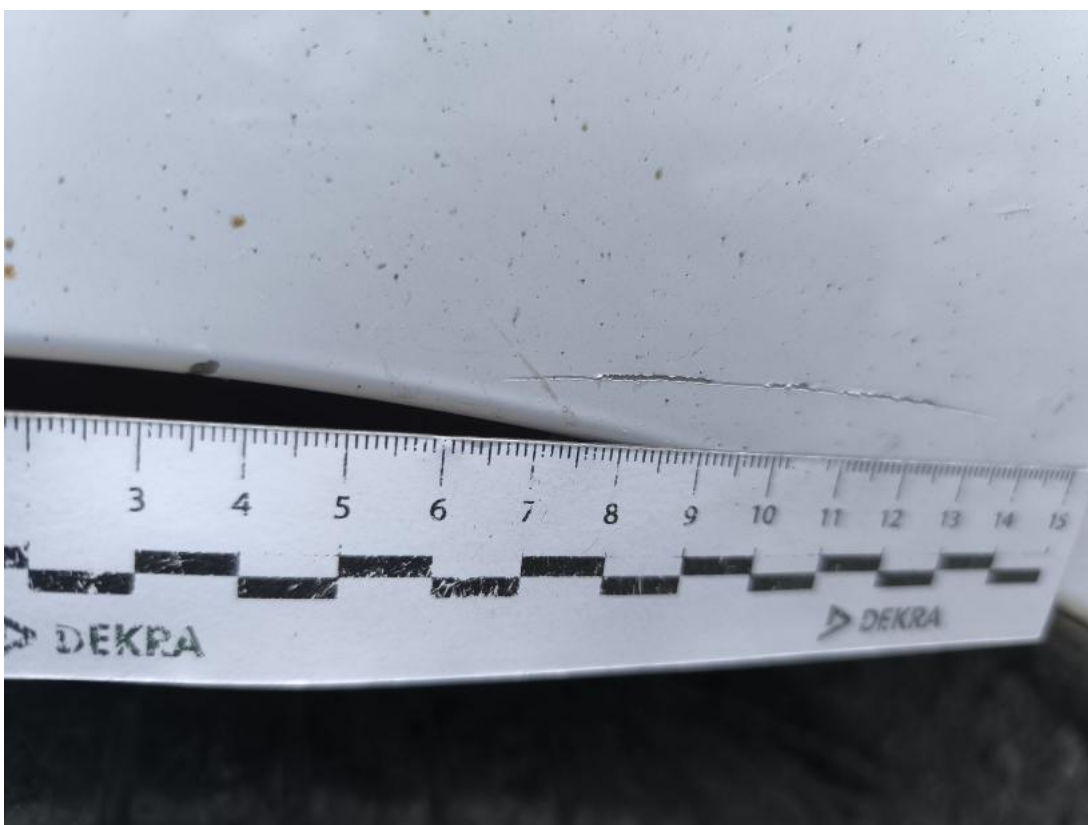
**Fot. 64**

| Poz. | Nazwa pozycji | Opis uszkodzeń | Kwalifik. | Naprawa [rbg] |
|---|---|---|---|---|
| 7 | Światnik przedni L | zarysowanie, wgniecenie, wgniecenie, ślady korozji | NA | 2 |

Blotnik przedni L - Rysa/odprysk 1

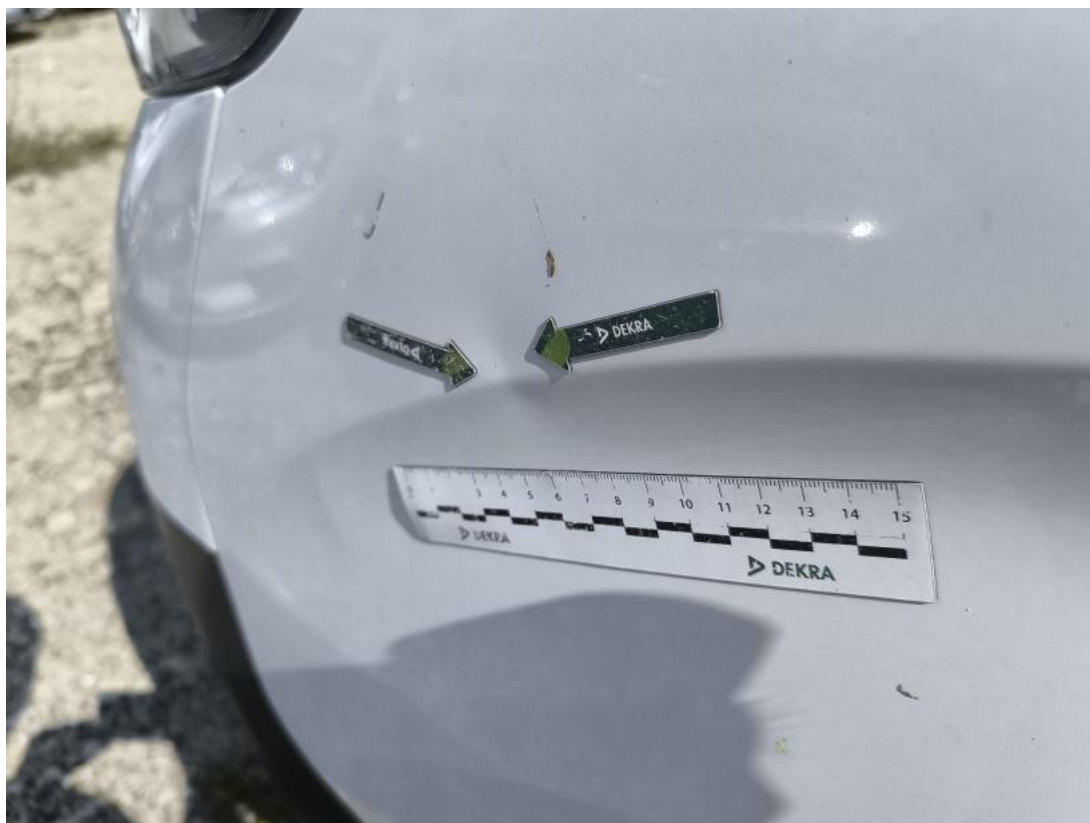
**Fot. 65**

Błotnik przedni L - Wgniecenie/odkształcenie 1
