## Raport z oględzin pojazdu

| Numer raportu | 03001/7/24-15201 | Data raportu | 02-07-2024 |

| Marka, model | TOYOTA Proace 2.0 D4-D Eur... |
| Numer rejestracyjny | WD4883N |

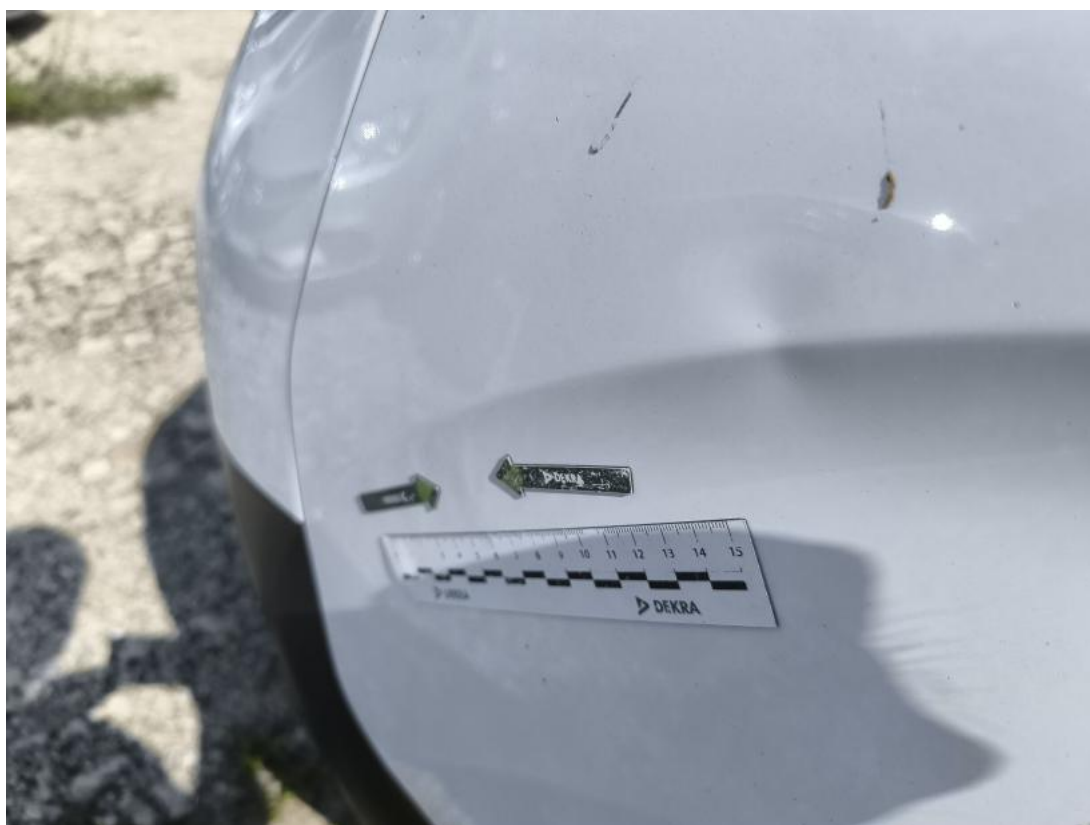
**Fot. 66**

| Poz. | Nazwa pozycji | Opis uszkodzeń | Kwalifik. | Naprawa [rbg] |
|---|---|---|---|---|
| 7 | Światnik przedni L | zarysowanie, wgniecenie, wgniecenie, ślady korozji | NA | 2 |

Błotnik przedni L() - Wgniecenie/odkształcenie 3

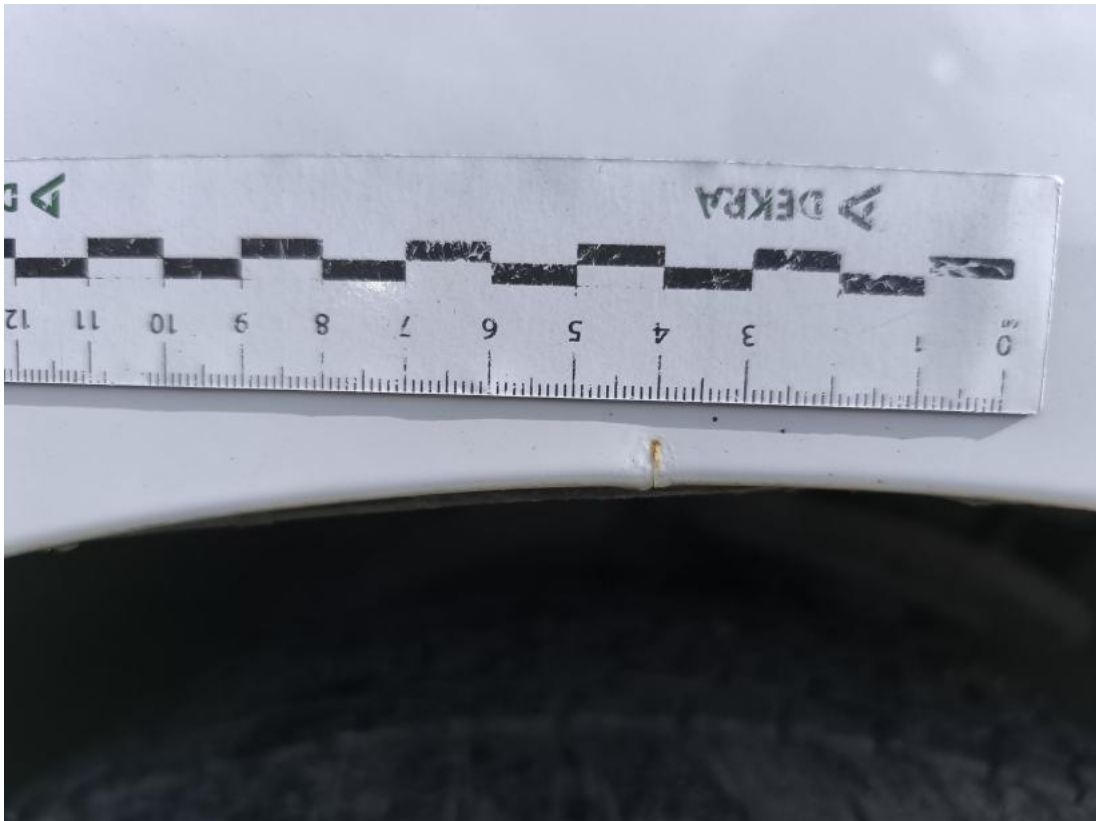
**Fot. 67**

Błotnik przedni L - Inne 1

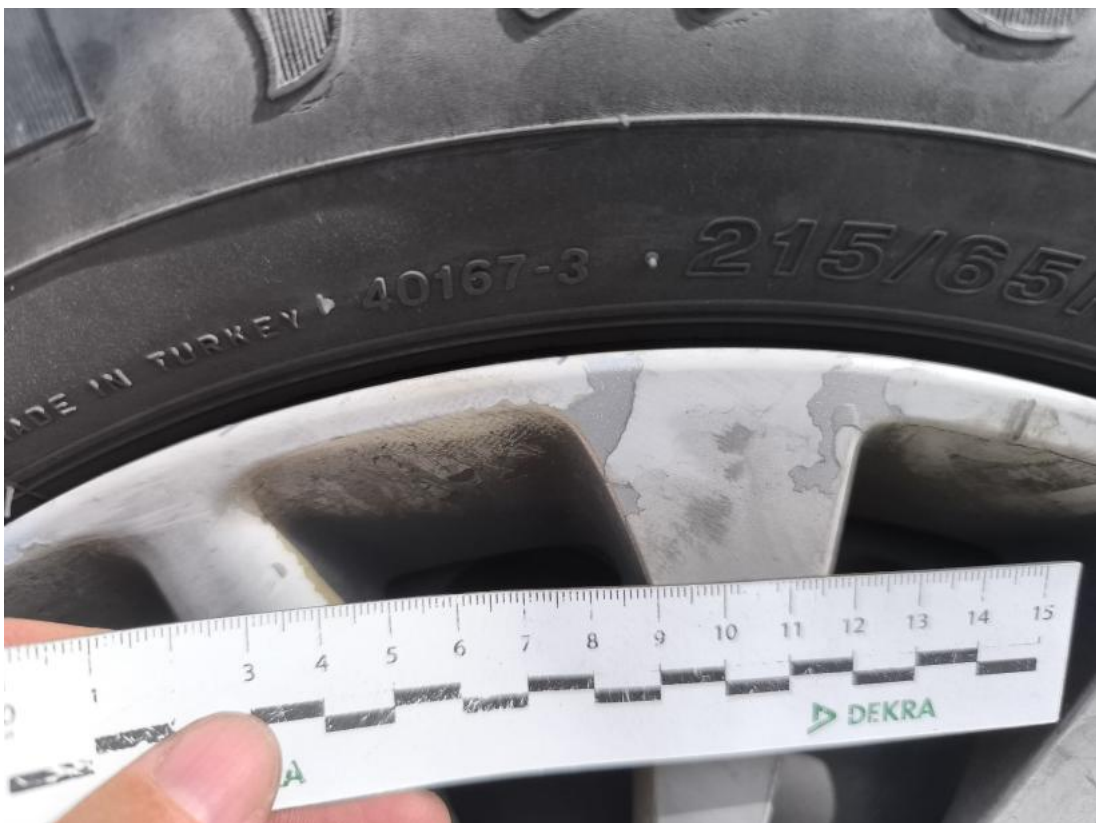
**Fot. 68**

| Poz. | Nazwa pozycji | Opis uszkodzeń | Kwalifik. | Naprawa [rbg] |
|---|---|---|---|---|
| 21 | Kolpak koła przód L | odpryski lakieru | | |

Kołpak przedni L - Rysa/odprysk 1

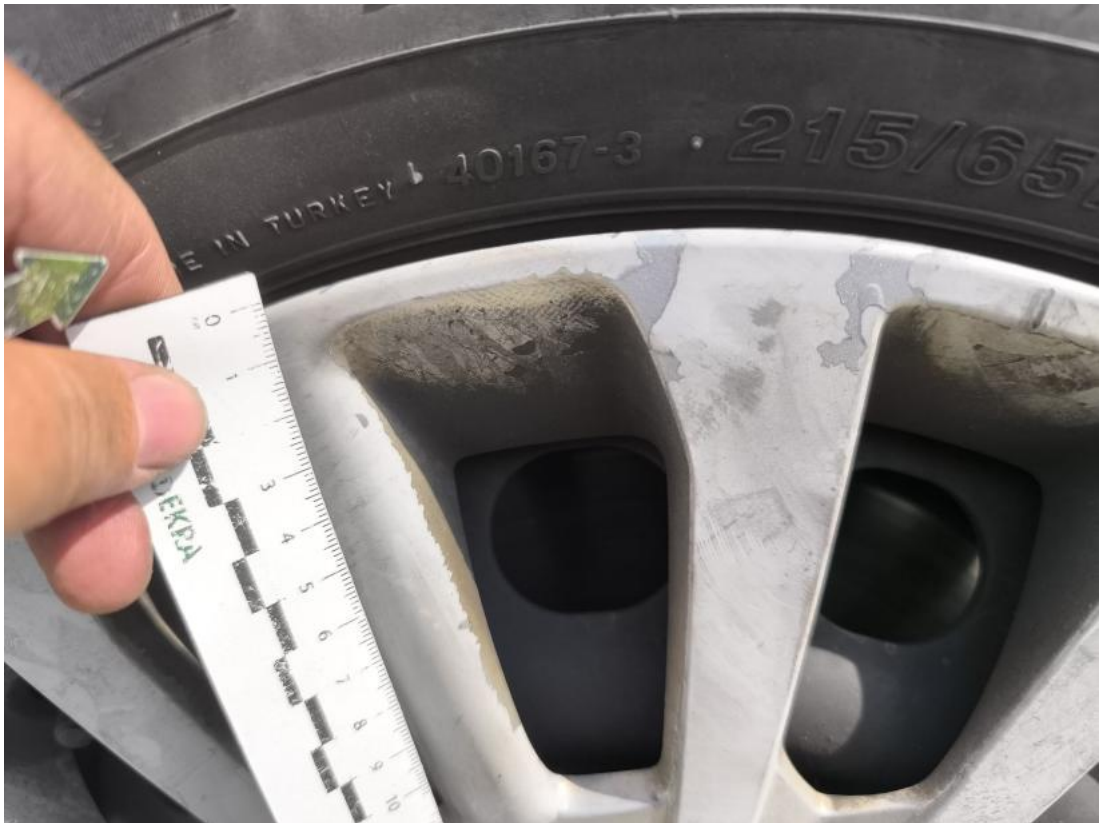
**Fot. 69**

Kołpak przedni L() - Rysa/odprysk 3

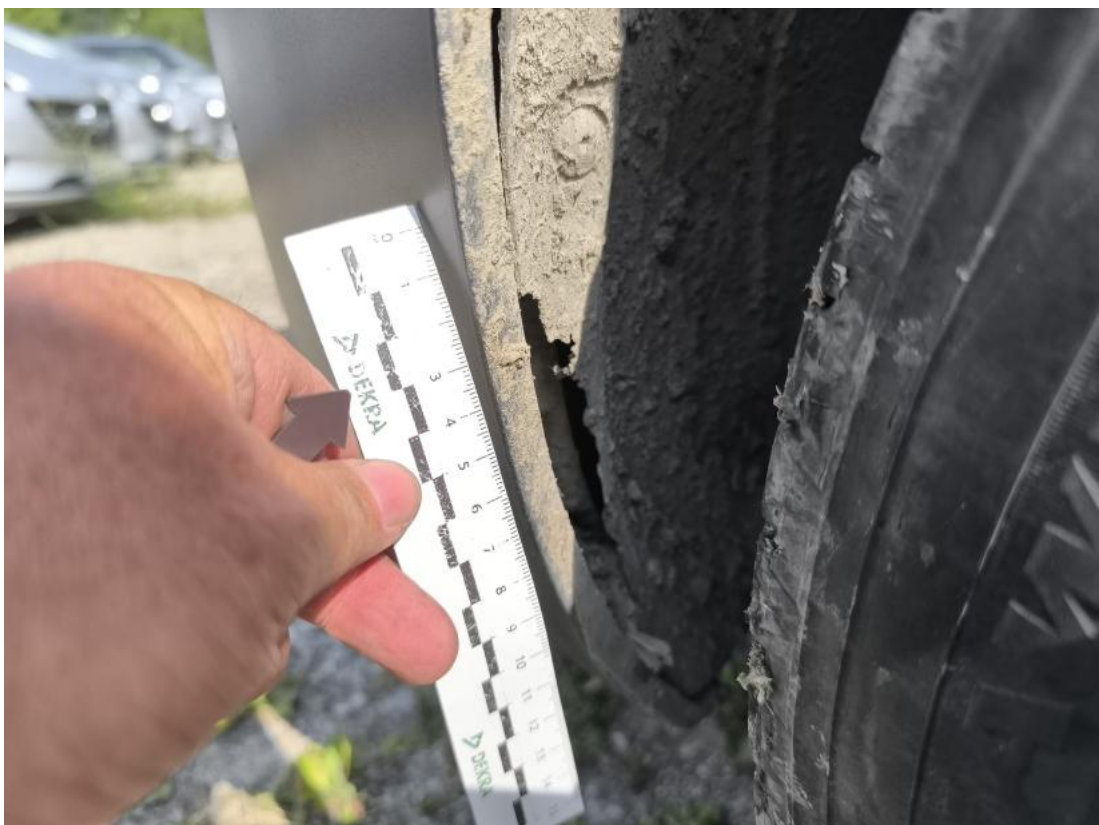
**Fot. 70**

| Poz. | Nazwa pozycji | Opis uszkodzeń | Kwalifik. | Naprawa [rbg] |
|---|---|---|---|---|
| 1 | Nadkole wewn. L | pęknięcie | WY | 0.6 |

Nadkole przednie L - Pęknięcie/rozerwanie 1

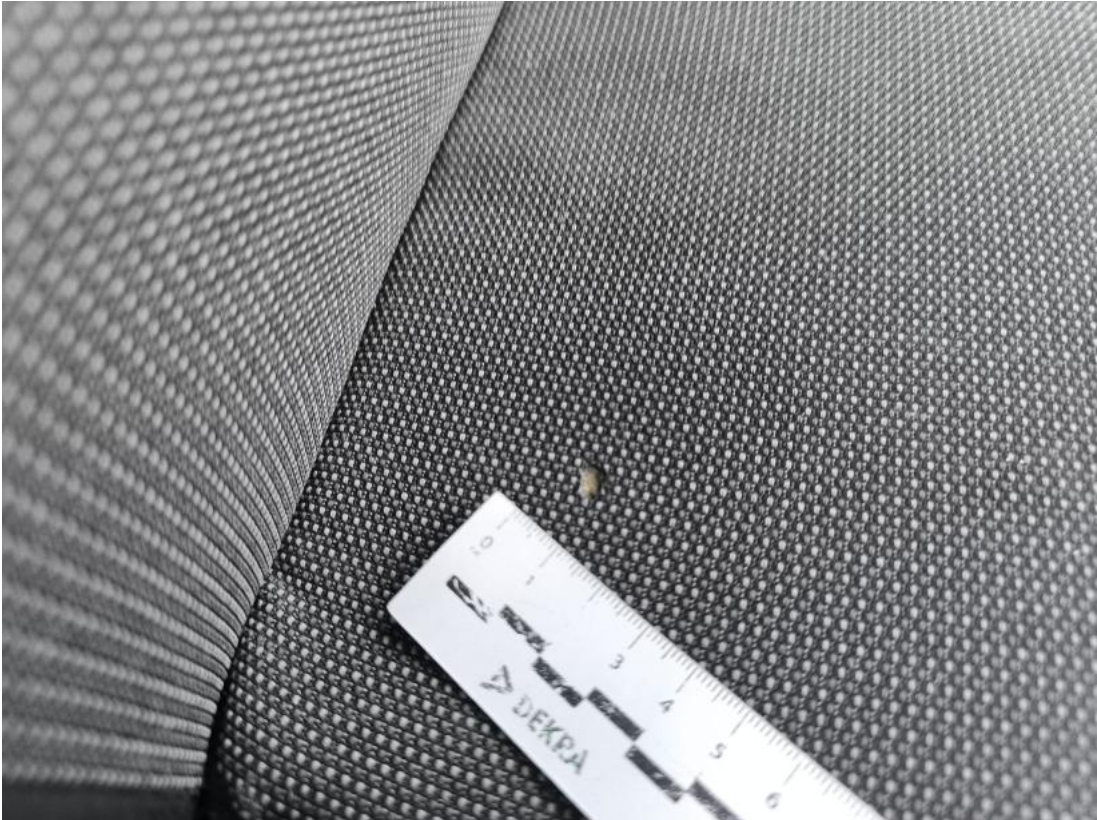
**Fot. 71**

| Poz. | Nazwa pozycji | Opis uszkodzeń | Kwalifik. | Naprawa [rbg] |
|---|---|---|---|---|
| 6 | Tapicerka siedzenia 1.rząd R | przepalenie, pęknięcie/rozerwanie | WY | 1.2 |

Fotel prz. praw. - Pęknięcie/rozerwanie 1

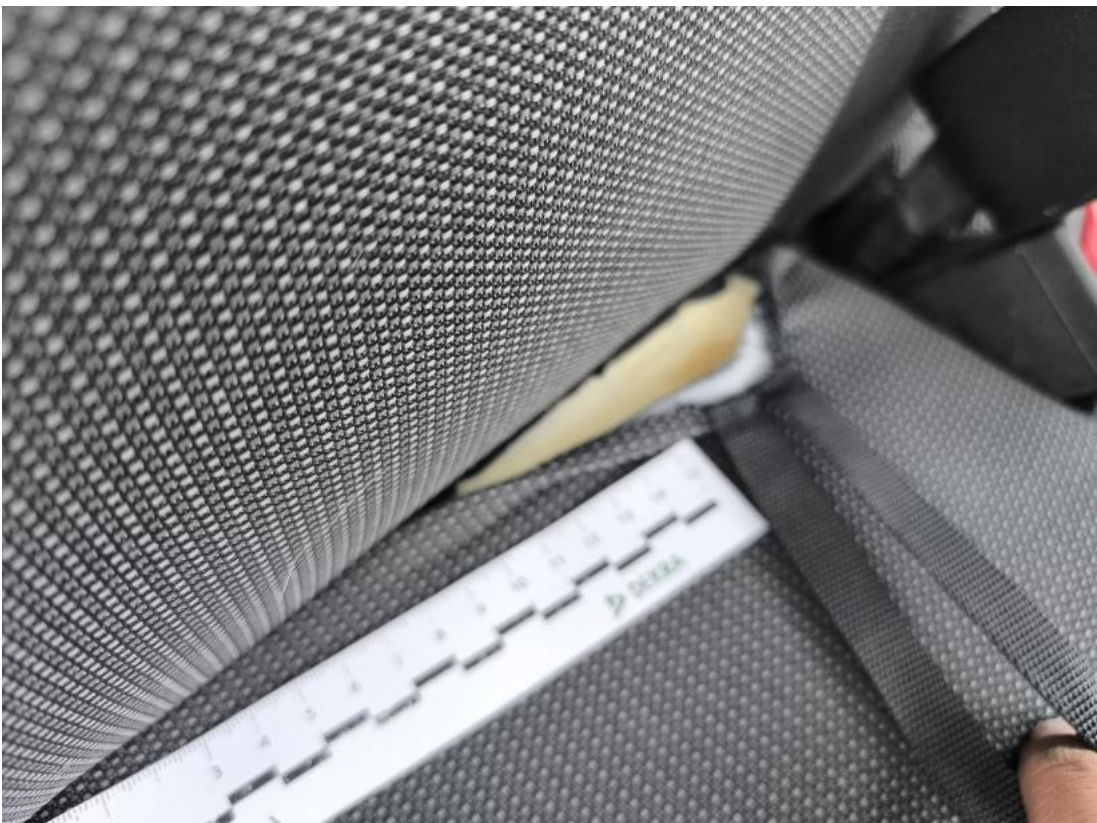
**Fot. 72**

Fotel prz. praw.() - Pęknięcie/rozerwanie 3

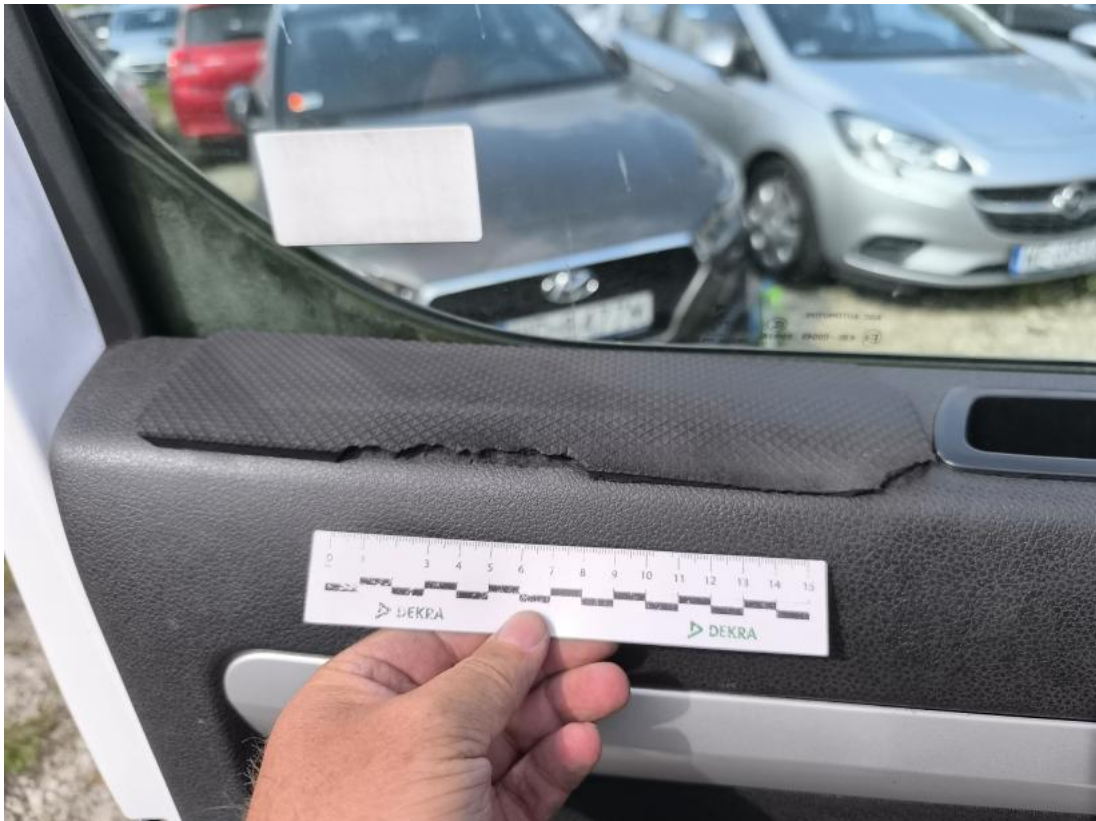
**Fot. 73**

| Poz. | Nazwa pozycji | Opis uszkodzeń | Kwalifik. | Naprawa [rbg] |
|---|---|---|---|---|
| 4 | Boczek tapicerski drzwi kpl. L | pęknięcie/rozerwanie | WY | 0.3 |

Tapicerka drzwi przednich L - Inne 1

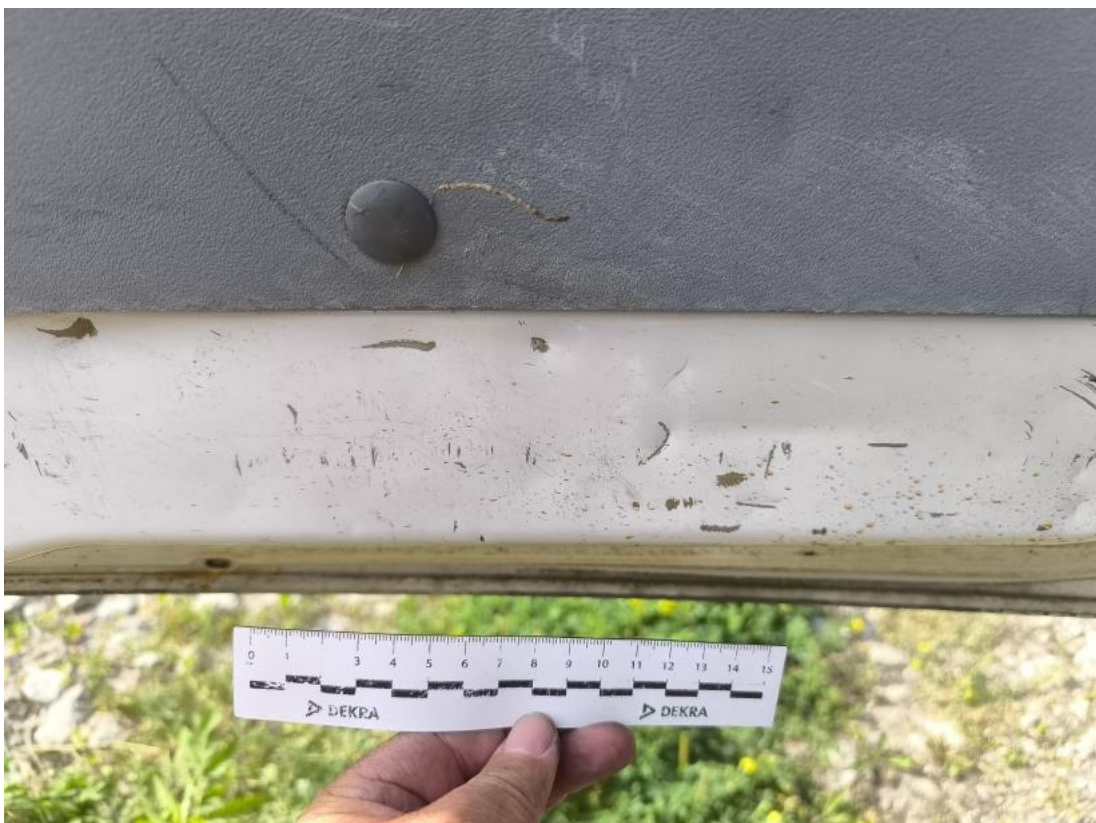
**Fot. 74**

Drzwi tyłu lewe - Rysa/odprysk 1

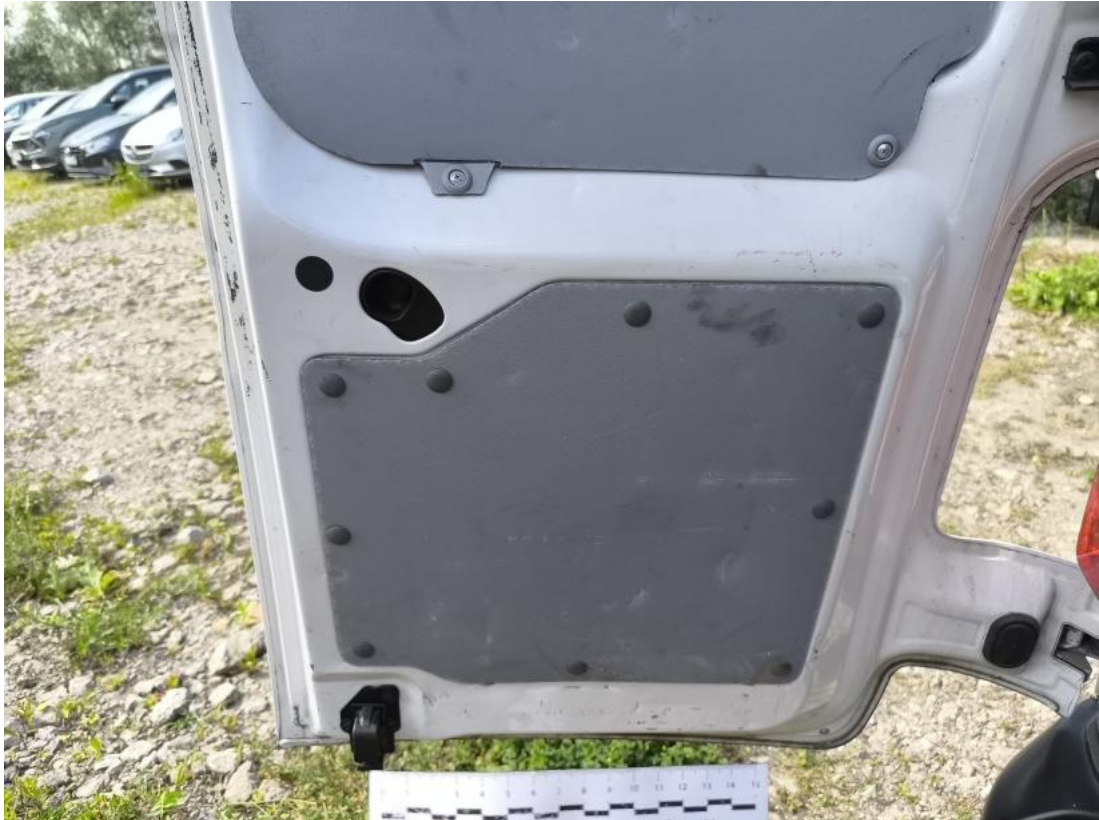
**Fot. 75**

Drzwi tyłu lewe - Rysa/odprysk 2

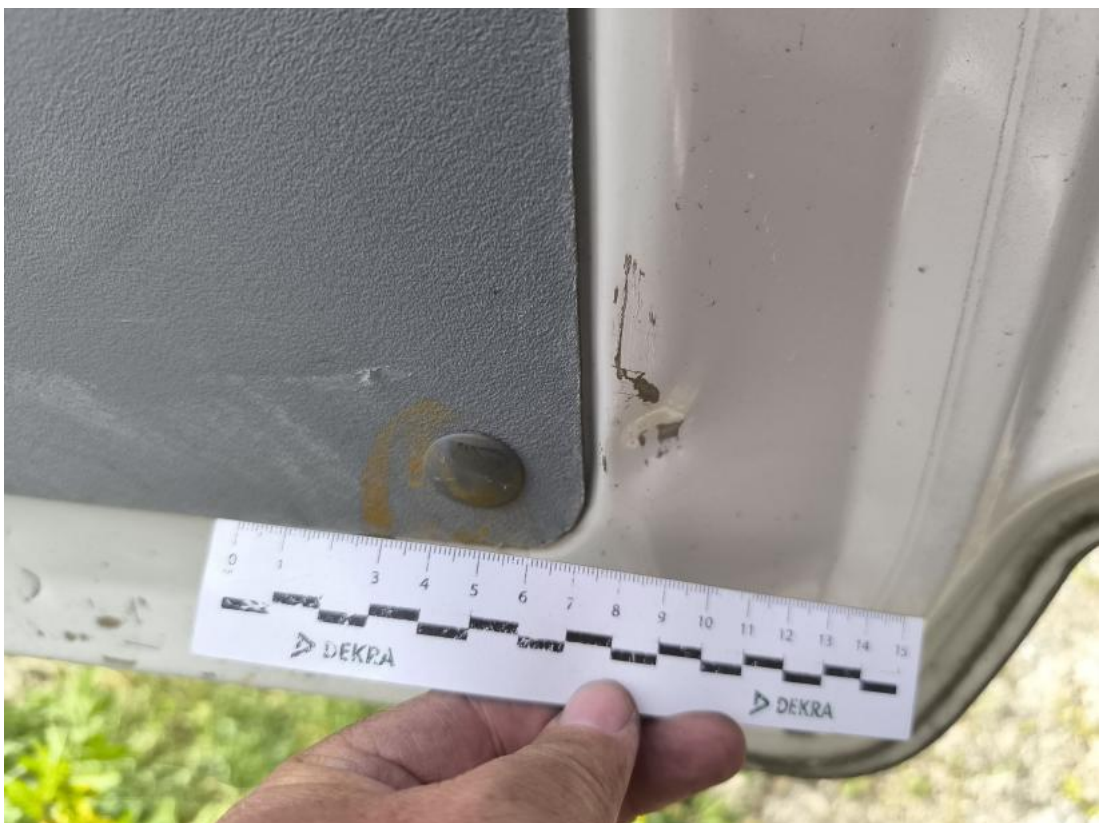
**Fot. 76**

Drzwi tyłu lewe() - Rysa/odprysk 3

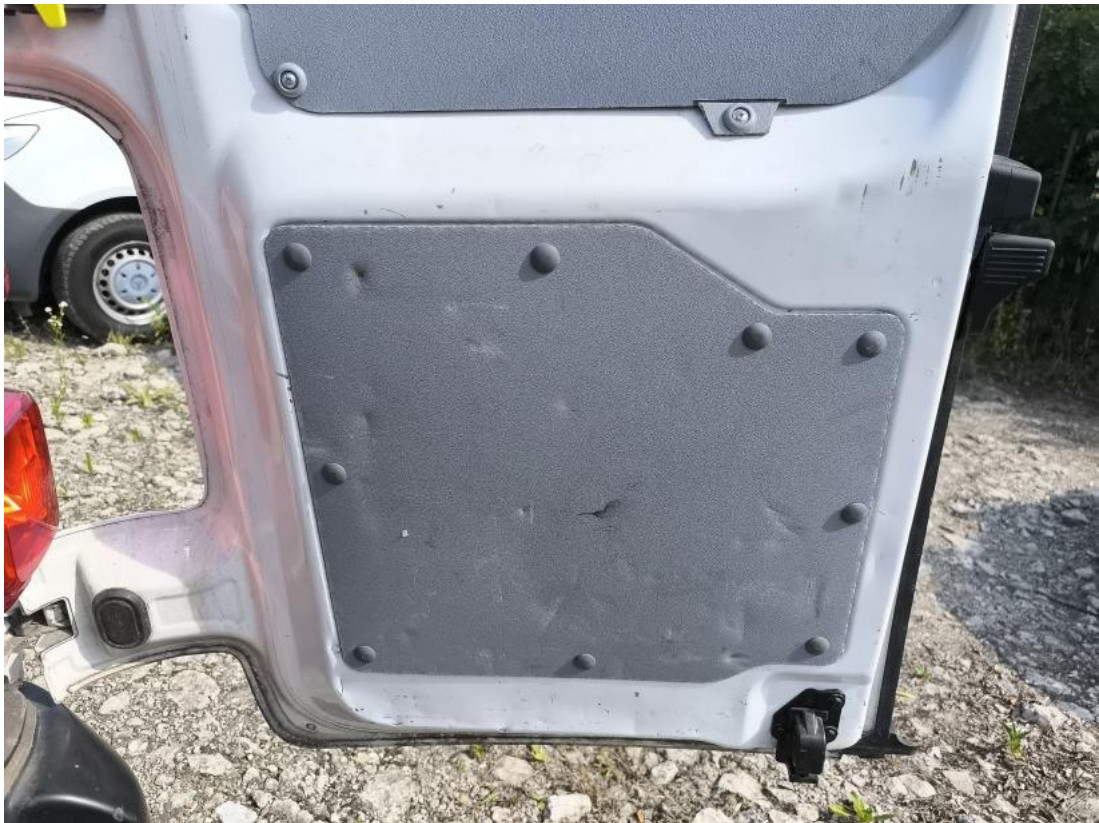
**Fot. 77**

Drzwi tyłu prawe - zdjęcie pogładowe 2

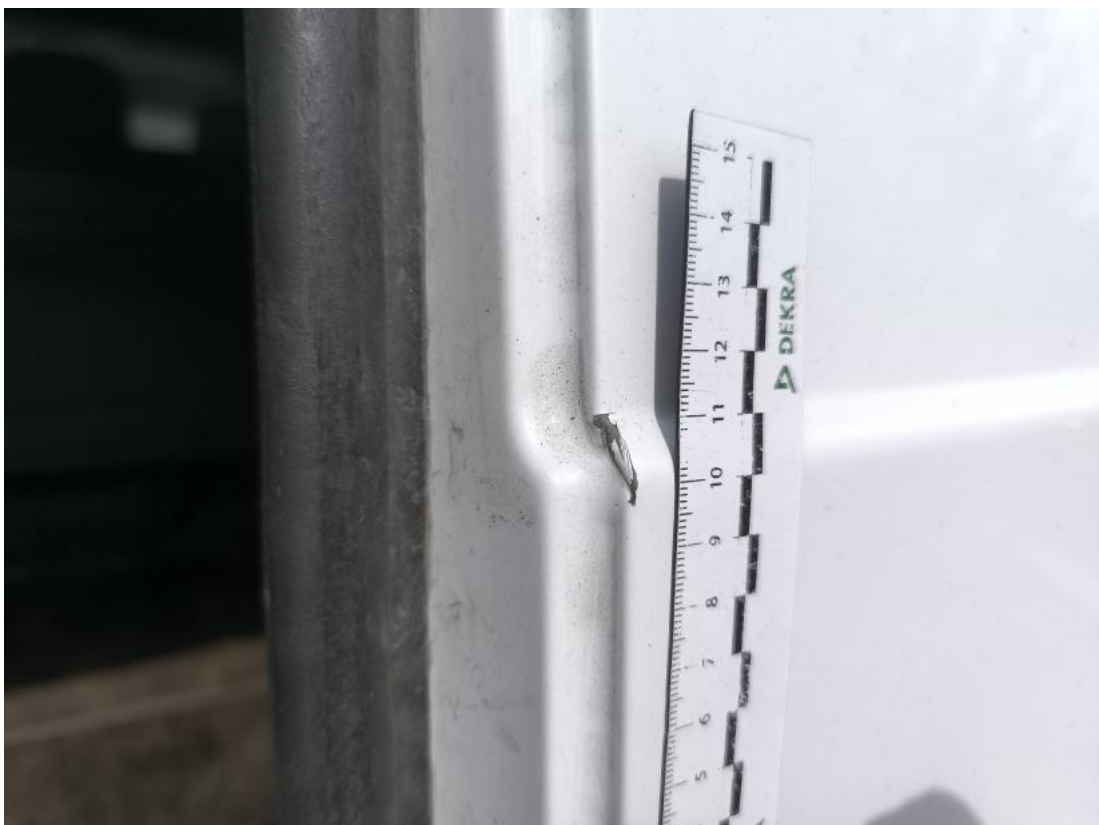
**Fot. 78**

Drzwi tyłu prawe - Rysa/odprysk 1

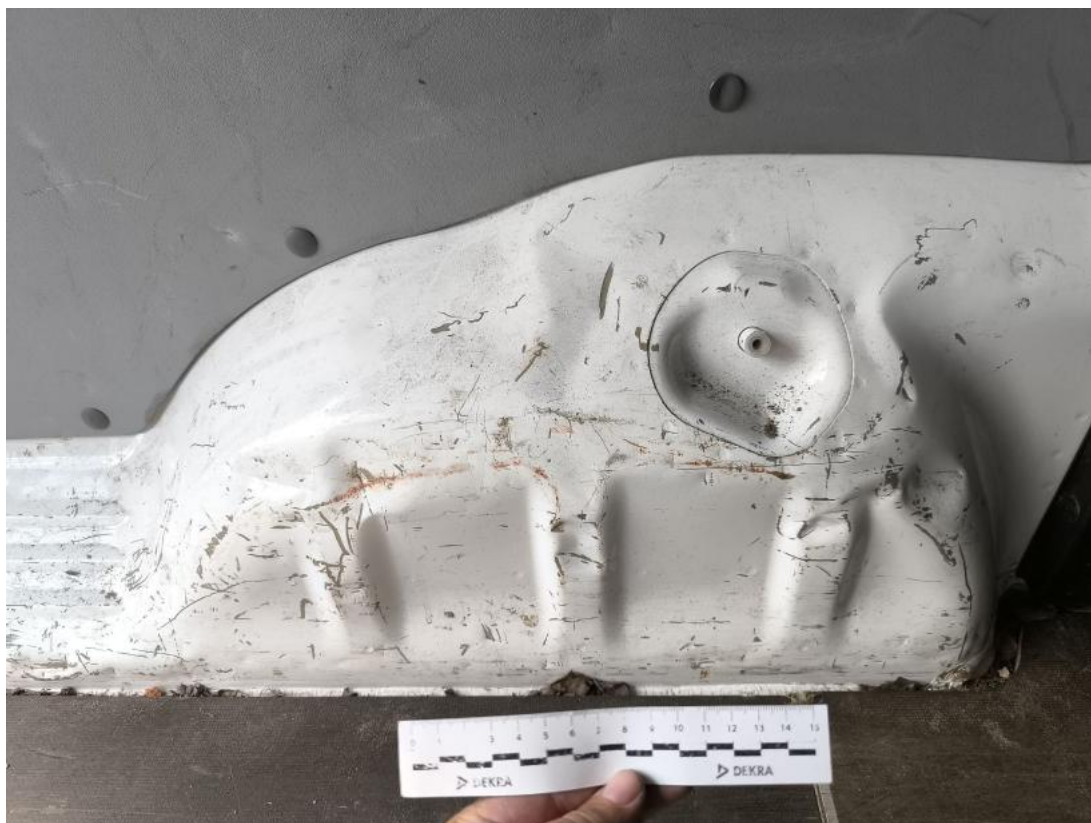
**Fot. 79**

| Poz. | Nazwa pozycji | Opis uszkodzeń | Kwalifik. | Naprawa [rbg] |
|---|---|---|---|---|
| 14 | Pokrycie zew.drzwi/pokrywy tylnej,boczne L | liczne, wgniecenie, liczne, zarysowanie, ślady korozji | NA | 2.5 |

Ściana lewa - Wgniecenie/odkształcenie 1

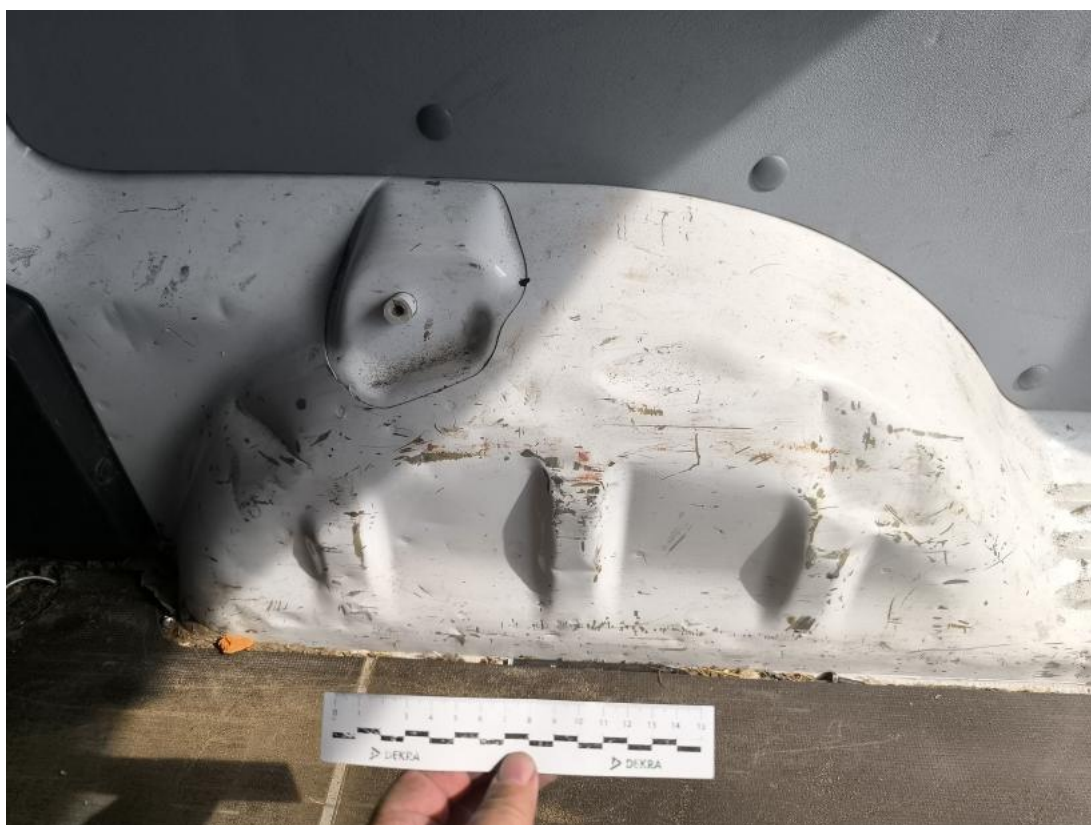
**Fot. 80**

| Poz. | Nazwa pozycji | Opis uszkodzeń | Kwalifik. | Naprawa [rbg] |
|---|---|---|---|---|
| 15 | Pokrycie zew.drzwi/pokrywy tylnej,boczne R | wgniecenie, odpryski lakieru, ślady korozji | NA | 1 |

Ściana prawa - Wgniecenie/odkształcenie 1
