## Ocena stanu technicznego pojazdu

| 0126466 | <b>DACIA, Dokker Van 1.6 SCe Euro 6 1598ccm - 102KM 1,9t 17-21, Do...</b> | | | | FUR |
| WY951EF | UU18SDRV557788409 | | 01-08-2017/2017 | 18-08-2024 | biały/2-warstwowy uni |

**Data oględzin:** 24-05-2024

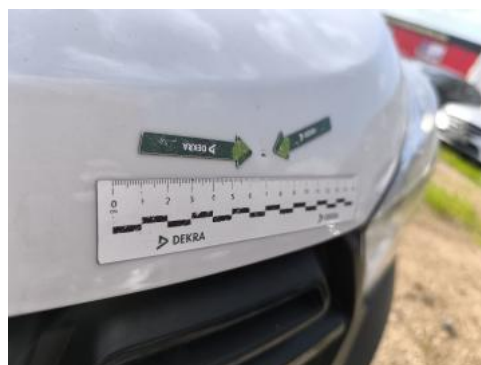
| Poz. | Nazwa części | Nr katalogowy | Opis uszkodzenia | Czas [rbg] |
|---|---|---|---|---|
| 2 | Pokrywa przednia | 651002144R | wgniecenie, odpryski lakieru | 0.2 |

**Fot. 36**  
Pokrywa komory silnika - Wgniecenie/odkształcenie 1

| Poz. | Nazwa części | Rodzaj lakierowania | Opis uszkodzenia | NS [%] |
|---|---|---|---|---|
| 2 | Pokrywa przednia | III | | |

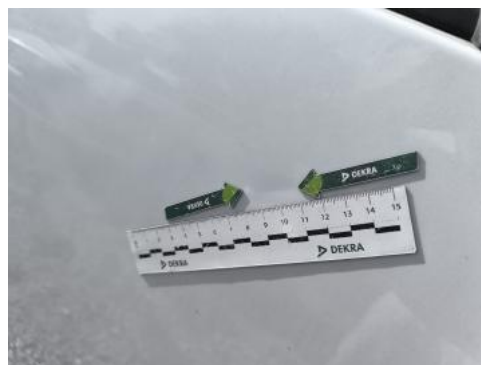
| Poz. | Nazwa części | Nr katalogowy | Opis uszkodzenia | Czas [rbg] |
|---|---|---|---|---|
| 1 | Drzwi przednie (nieuzbrojone) R | 801001855R | wgniecenie, długość cm:3.00, odpryski lakieru | |

**Fot. 38**  
Drzwi przednie P - Wgniecenie/odkształcenie 1

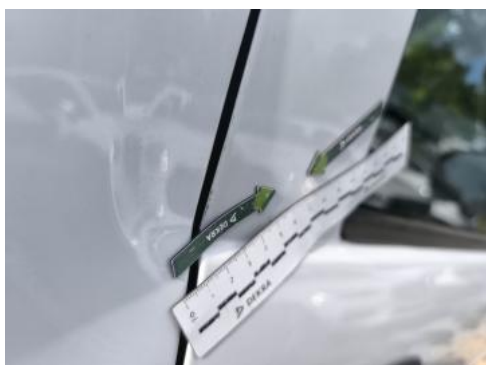
**Fot. 39**  
Drzwi przednie P - Wgniecenie/odkształcenie 2

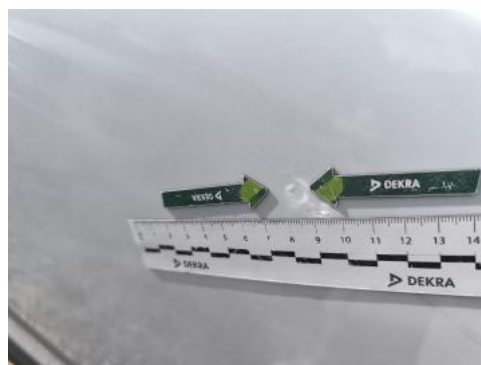
**Fot. 40**  
Drzwi przednie P() - Wgniecenie/odkształcenie 3

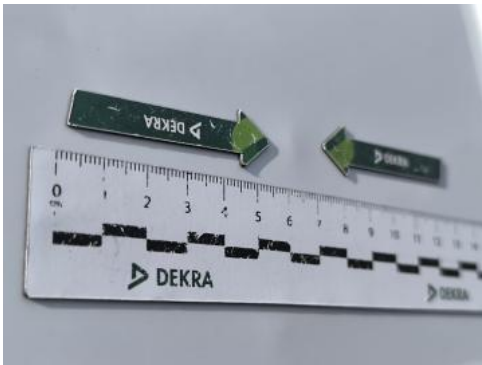
| Poz. | Nazwa części | Nr katalogowy | Opis uszkodzenia | Czas [rbg] |
|---|---|---|---|---|
| 2 | Drzwi części ład.przesuwne R | 821001845R | wgniecenie, długość cm:3.00 | |

**Fot. 41**  
Drzwi tylne P - Wgniecenie/odkształcenie 1

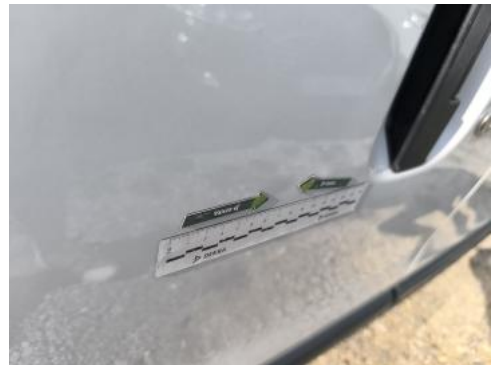
**Fot. 42**  
Drzwi tylne P() - Wgniecenie/odkształcenie 3

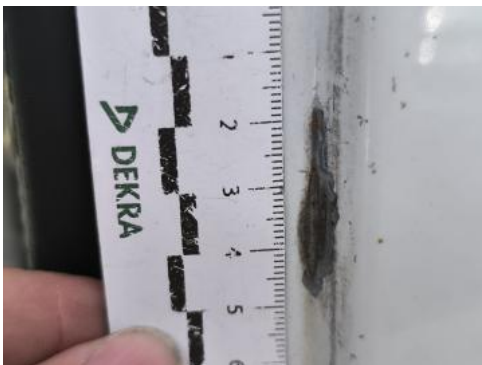
**Fot. 45**  
Pokrywy bagażnika - Rysa/odprysk 1

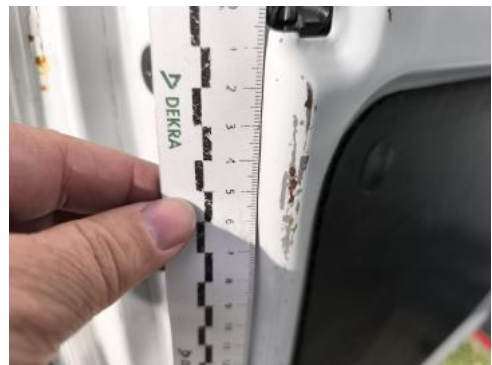
**Fot. 46**  
Pokrywy bagażnika - Rysa/odprysk 2

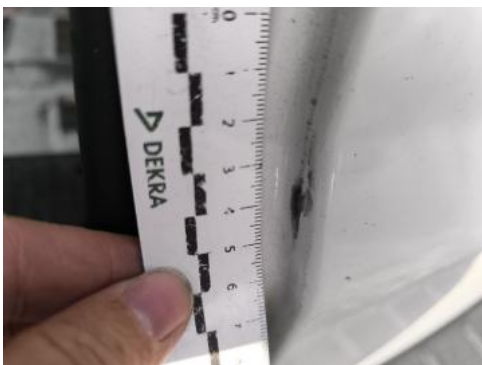
**Fot. 47**  
Pokrywy bagażnika() - Rysa/odprysk 3

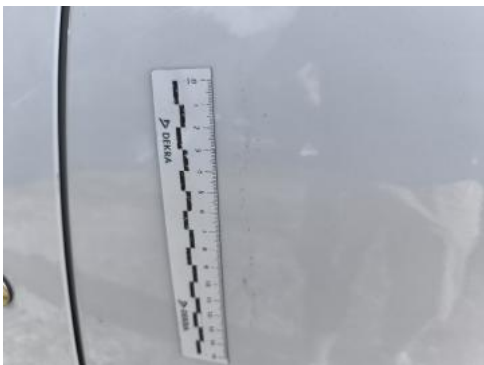
**Fot. 49**

| Poz. | Nazwa części | Nr katalogowy | Opis uszkodzenia | Czas [rbg] |
|---|---|---|---|---|
| 3 | Błotnik tylny L | 760315288R | łagodne, wgniecenie, odpryski lakieru | |

Błotnik tylny L / Ściana boczna L - Rysa/odprysk 1

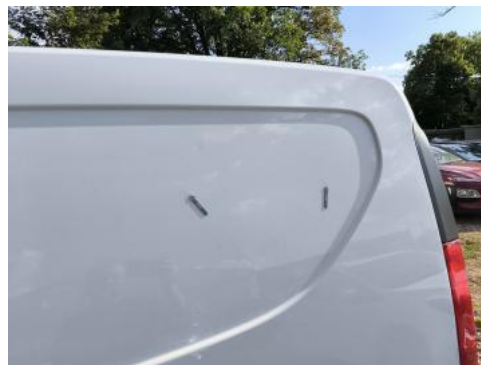
**Fot. 50**

Błotnik tylny L / Ściana boczna L - Wgniecenie/odkształcenie 1

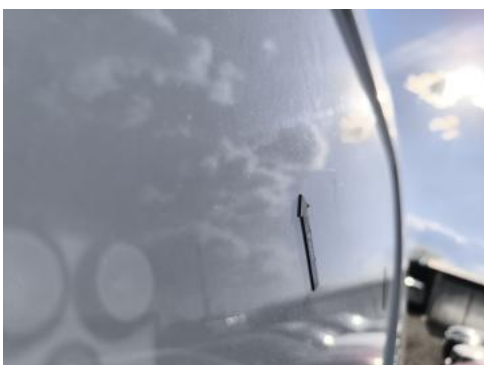
**Fot. 51**

Błotnik tylny L / Ściana boczna L - Wgniecenie/odkształcenie 2

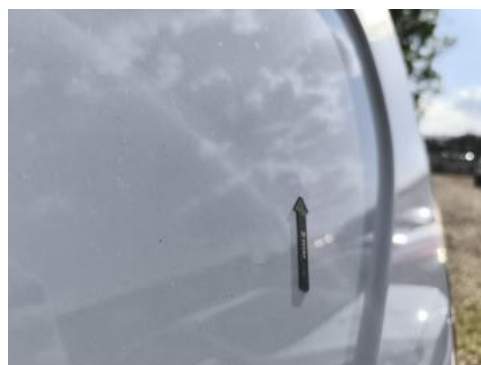
**Fot. 52**

Błotnik tylny L / Ściana boczna L() - Wgniecenie/odkształcenie 3

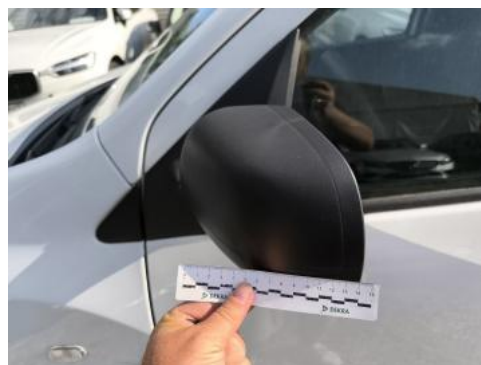
**Fot. 54**

| Poz. | Nazwa części | Nr katalogowy | Opis uszkodzenia | NS [%] |
|---|---|---|---|---|
| 1 | Lusterko zewnętrzne L | 963026375R | pęknięcie | |

Lusterko zew L - Inne 1

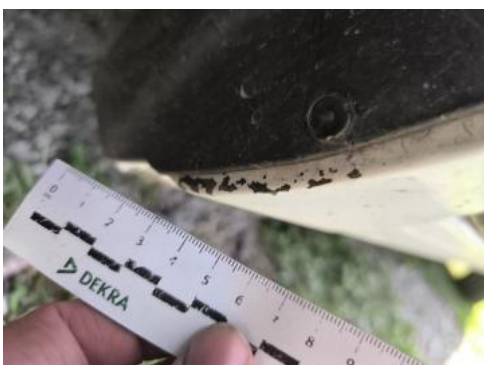
**Fot. 55**

| Poz. | Nazwa części | Nr katalogowy | Opis uszkodzenia | Czas [rbg] |
|---|---|---|---|---|
| 1 | Błotnik przedni L | 631016113R | odpryski lakieru | |

Błotnik przedni L - Rysa/odprysk 1

| Poz. | Nazwa części | Rodzaj lakierowania | Opis uszkodzenia | NS [%] |
|---|---|---|---|---|
| 1 | Błotnik przedni kompletny L | SP | | |

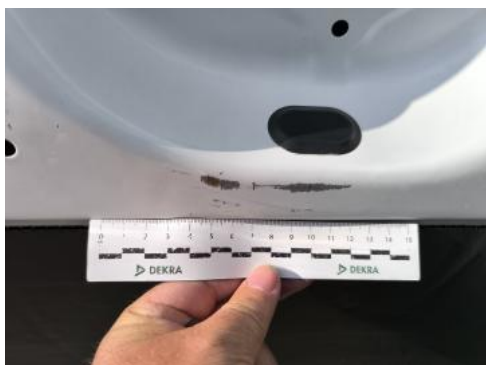
**Fot. 57**

| Poz. | Nazwa części | Nr katalogowy | Opis uszkodzenia | Czas [rbg] |
|---|---|---|---|---|
| 4 | Drzwi tylne, skrzydło lewe L | 901018559R | odpryski lakieru, ślady korozji | |

Drzwi tyłu lewe - Rysa/odprysk 1

| Poz. | Nazwa części | Rodzaj lakierowania | Opis uszkodzenia | NS [%] |
|---|---|---|---|---|
| 3 | Drzwi tylne, lewe kompletne (nieprzeszkłone) L | II | | |

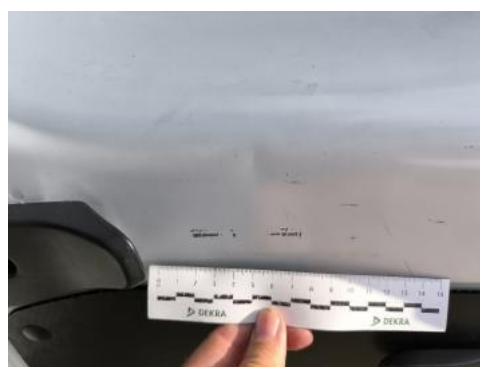
**Fot. 60**

| Poz. | Nazwa części | Nr katalogowy | Opis uszkodzenia | Czas [rbg] |
|---|---|---|---|---|
| 5 | Drzwi tylne, skrzydło prawe R | 901006293R | odpryski lakieru | |

Drzwi tyłu prawe - Rysa/odprysk 1

| Poz. | Nazwa części | Rodzaj lakierowania | Opis uszkodzenia | NS [%] |
|---|---|---|---|---|
| 4 | Drzwi tylne, prawe kompletne (nieprzeszkłone) R | III | | |

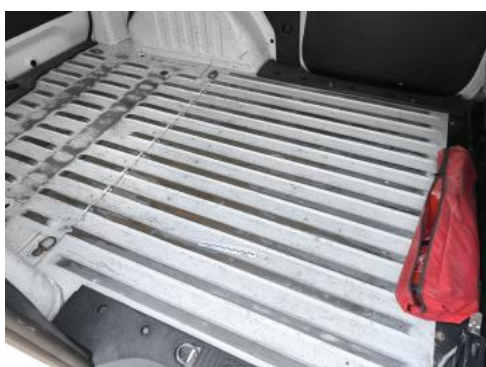
**Fot. 63**

| Poz. | Nazwa części | Nr katalogowy | Opis uszkodzenia | Czas [rbg] |
|---|---|---|---|---|
| 3 | Podłoga tylna | 745123940R | wytarcia lakieru, ślady korozji | |

Podłoga - Wgniecenie/odkształcenie 1

| Poz. | Nazwa części | Rodzaj lakierowania | Opis uszkodzenia | NS [%] |
|---|---|---|---|---|
| 5 | Podłoga bagażnika | II | | |

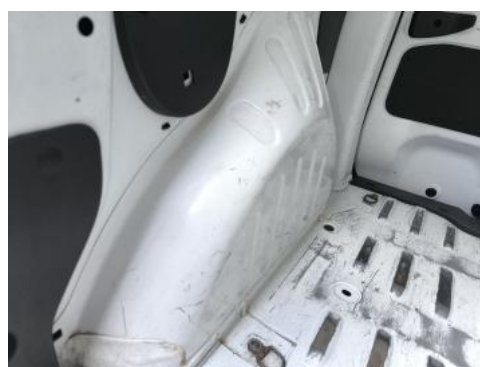
**Fot. 64**

Podłoga - Wgniecenie/odkształcenie 2

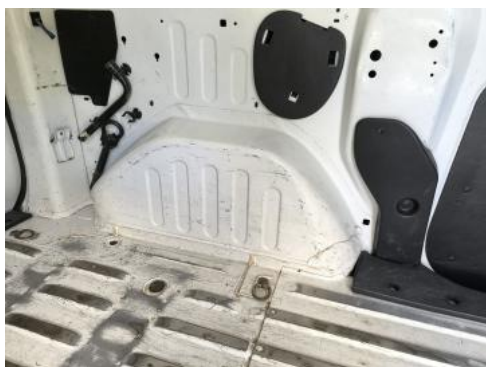
**Fot. 65**

Podłoga() - Wgniecenie/odkształcenie 3
