## Ocena stanu technicznego pojazdu

| 0125527 | <b>JAGUAR, F-Pace 15-20, F-Pace 2.0 i4D AWD Prestige aut</b> | | | | KOM |
| WL0359U | SADCA2BN9KA393755 | | 15-05-2019/2018 | 15-05-2024 | czarny/2-warstwowa metalizowana |

**Data oględzin:** 02-11-2023

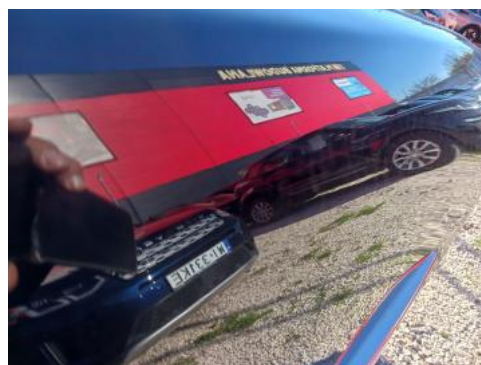
**Fot. 36**

| Poz. | Nazwa części | Nr katalogowy | Opis uszkodzenia | Czas [rbg] |
|---|---|---|---|---|
| 1 | Błotnik przedni R | T4A15238 | plytkie, zarysowanie | |

Błotnik przedni P - Rysa/odprysk 1

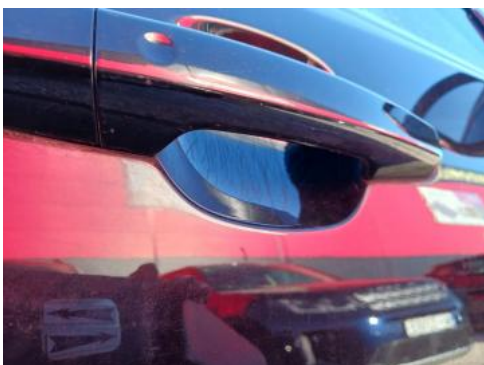
**Fot. 37**

| Poz. | Nazwa części | Nr katalogowy | Opis uszkodzenia | Czas [rbg] |
|---|---|---|---|---|
| 3 | Drzwi przednie (nieuzbrojone) R | T4A1368 | zarysowanie | |

Drzwi przednie P - Rysa/odprysk 1

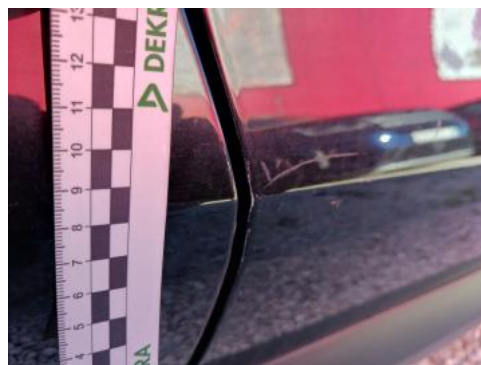
**Fot. 38**

Drzwi przednie P - Rysa/odprysk 2

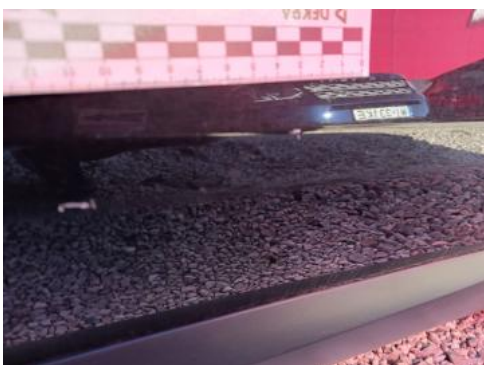
**Fot. 39**

Drzwi przednie P() - Rysa/odprysk 3

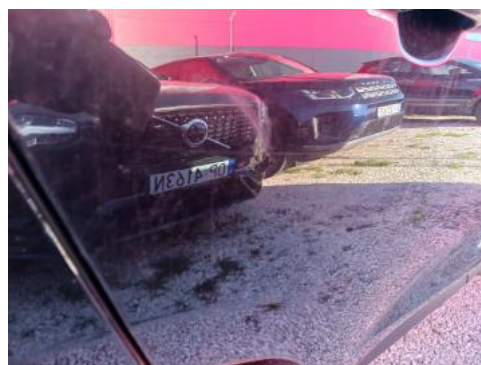
**Fot. 40**

| Poz. | Nazwa części | Nr katalogowy | Opis uszkodzenia | Czas [rbg] |
|---|---|---|---|---|
| 5 | Drzwi tylne (nieuzbrojone) R | T4A1370 | plytkie, zarysowanie | |

Drzwi tylne P - Rysa/odprysk 1

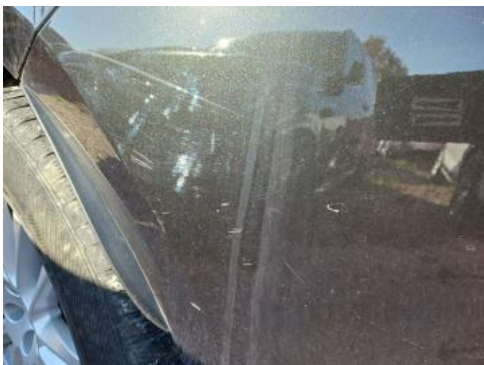
**Fot. 41**

| Poz. | Nazwa części | Nr katalogowy | Opis uszkodzenia | Czas [rbg] |
|---|---|---|---|---|
| 3 | Okładzina zderzaka tylnego | T4A7393LML | zarysowanie | |

Zderzak tylny cz L - Rysa/odprysk 1

| Poz. | Nazwa części | Rodzaj lakierowania | Opis uszkodzenia | NS [%] |
|---|---|---|---|---|
| 3 | Zderzak tylny, kompletny k/e | K3 | | |

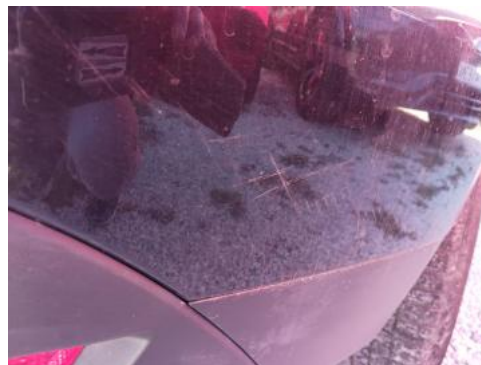
**Fot. 42**

Zderzak tylny cz P - Rysa/odprysk 1

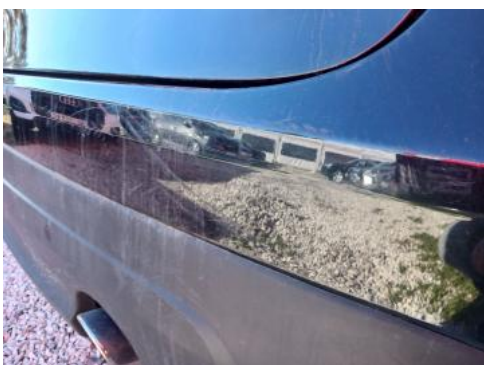
**Fot. 43**

Zderzak tylny cz śr - Rysa/odprysk 1

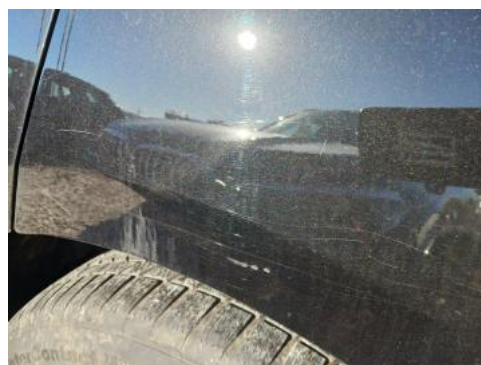
**Fot. 44**

| Poz. | Nazwa części | Nr katalogowy | Opis uszkodzenia | Czas [rbg] |
|---|---|---|---|---|
| 6 | Błotnik tylny kpl. L | T4A44037 | plytkie, zarysowanie | |

Błotnik tylny L / Ściana boczna L - Rysa/odprysk 1

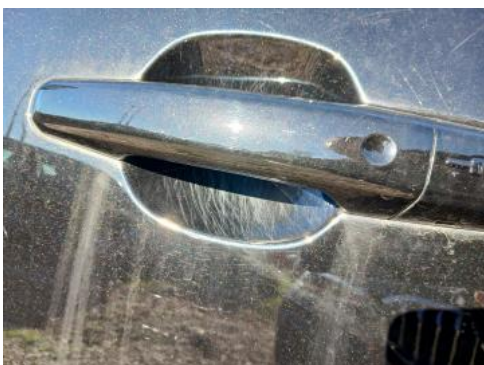
**Fot. 45**

| Poz. | Nazwa części | Nr katalogowy | Opis uszkodzenia | Czas [rbg] |
|---|---|---|---|---|
| 2 | Drzwi przednie (nieuzbrojone) L | T4A1369 | łagodne, zarysowanie | |

Drzwi przed L - Rysa/odprysk 1

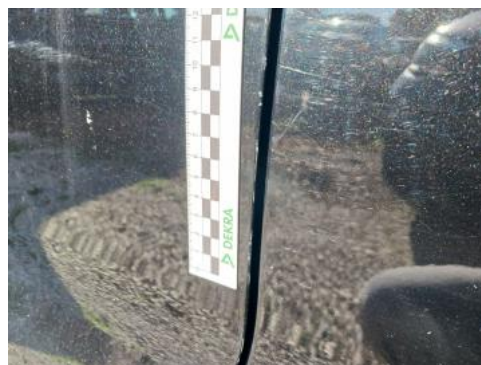
**Fot. 46**

Drzwi przed L - Rysa/odprysk 2

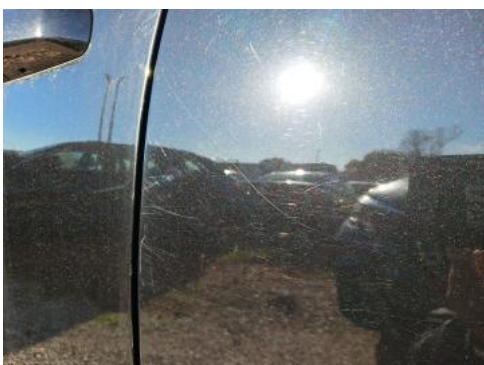
**Fot. 47**

| Poz. | Nazwa części | Nr katalogowy | Opis uszkodzenia | Czas [rbg] |
|---|---|---|---|---|
| 4 | Drzwi tylne (nieuzbrojone) L | T4A1371 | plytkie, zarysowanie,<br>zarysowanie, długość cm:3.00 | |

Drzwi tylne L - Rysa/odprysk 1

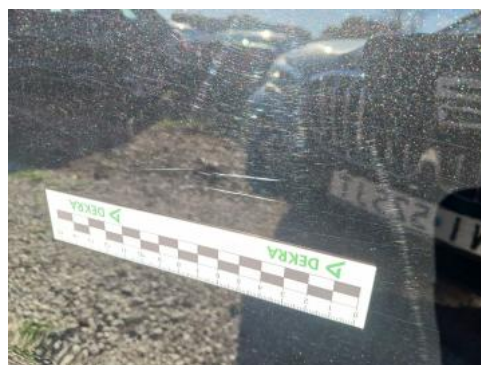
**Fot. 48**

Drzwi tylne L - Rysa/odprysk 2

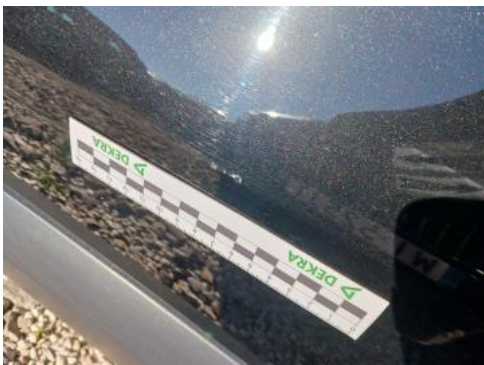
**Fot. 49**

Drzwi tylne L() - Rysa/odprysk 3

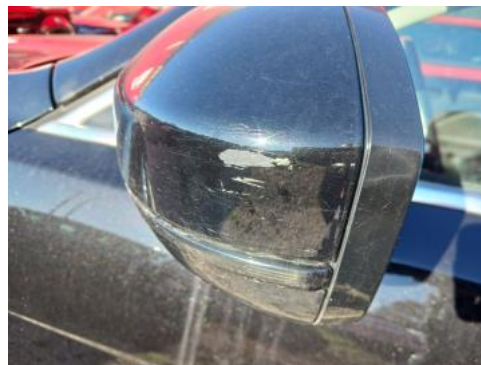
**Fot. 50**

| Poz. | Nazwa części | Nr katalogowy | Opis uszkodzenia | Czas [rbg] |
|---|---|---|---|---|
| 2 | Oslona lusterka zewnętrznego L | T4A3854LML | zarysowanie | |

Obudowa lusterka zew L - Rysa/odprysk 1

| Poz. | Nazwa części | Rodzaj lakierowania | Opis uszkodzenia | NS [%] |
|---|---|---|---|---|
| 2 | Oslona lusterka L | K3 | | |

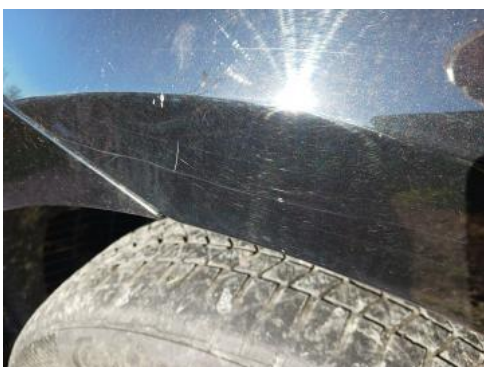
**Fot. 51**

| Poz. | Nazwa części | Nr katalogowy | Opis uszkodzenia | Czas [rbg] |
|---|---|---|---|---|
| 1 | Błotnik przedni L | T4A15477 | liczne, zarysowanie | |

Łotnik przedni L - Rysa/odprysk 1

| Poz. | Nazwa części | Rodzaj lakierowania | Opis uszkodzenia | NS [%] |
|---|---|---|---|---|
| 1 | Błotnik przedni kompletny L | II | | |

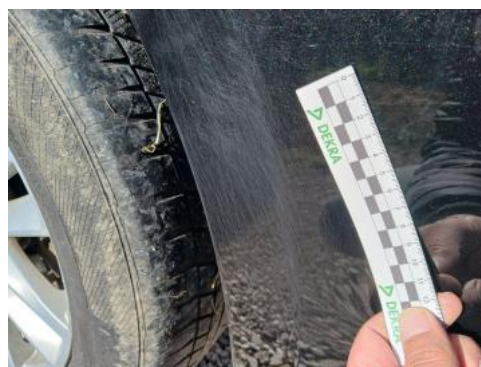
**Fot. 52**

Łotnik przedni L - Rysa/odprysk 2

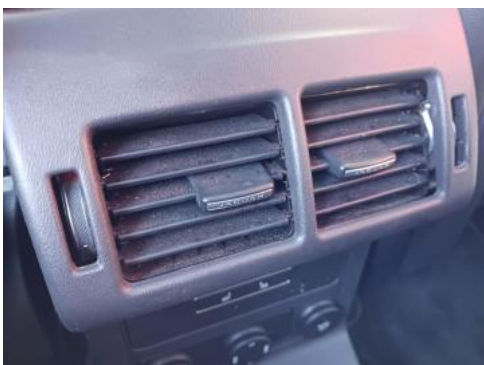
**Fot. 53**

| Poz. | Nazwa części | Nr katalogowy | Opis uszkodzenia | Czas [rbg] |
|---|---|---|---|---|
| 4 | Nakładka konsoli środkowej tył | T4A17740LKP | nieprawidłowe zamocowanie | 0.1 |

Konsola tunelu śr. - Inne 1

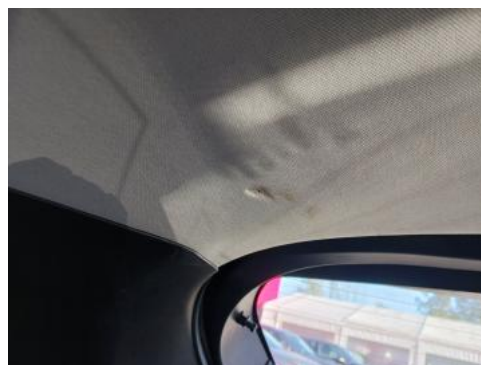
**Fot. 54**

| Poz. | Nazwa części | Nr katalogowy | Opis uszkodzenia | NS [%] |
|---|---|---|---|---|
| 3 | Podsufitka | T4A3007LKP | rozerwanie | |

Podsufitka - Wgniecenie/odkształcenie 1

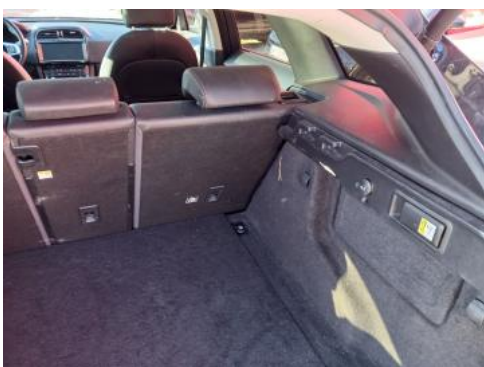
**Fot. 55**

| Poz. | Nazwa części | Nr katalogowy | Opis uszkodzenia | NS [%] |
|---|---|---|---|---|
| 2 | Nakładka przestrzeni bagażowej | T4A13461PVJ | brak | |

Półka/roleta tylna - Inne 1

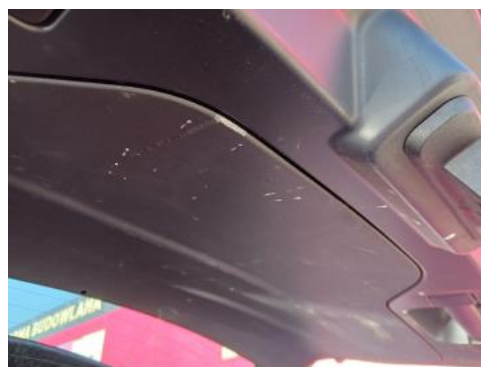
**Fot. 56**

| Poz. | Nazwa części | Nr katalogowy | Opis uszkodzenia | Czas [rbg] |
|---|---|---|---|---|
| 7 | Nakładka pokryw tylnej dół | T4A1124 | zarysowanie | |

Wykładzina pokrywy tylnej - Rysa/odprysk 1

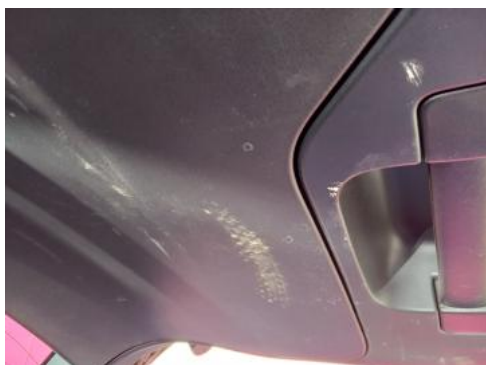
**Fot. 57**

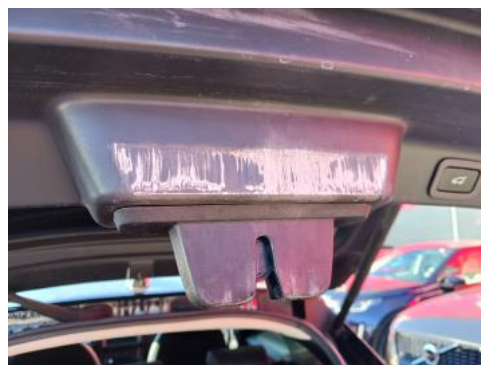
**Fot. 58**

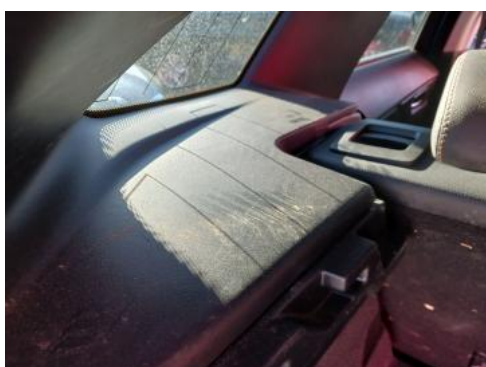
**Fot. 59**
