Raport z oględzin pojazdu

Numer raportu	212340/9/24-11401	Data raportu	26-09-2024
Rzeczoznawcy	Maciej Wiącek (NEW) mgr inż. Przemysław Ostap	Data oględzin	25-09-2024
Nr zlecenia	PCM(DZS)/GDA/72492/24/09/19	Miejsce oględzin	ul. Puławska 474, 02-884 Warszawa

Numer identyfikacyjny (VIN)	YV1XZACVCK2138027
Marka, model	VOLVO XC40 17-21
Typ, wersja	XC40 T4 AWD Momentum aut
Numer rejestracyjny	WD4521M
Silnik (rodz./poj./moc)	benz./1969 ccm/140 kW
Stan licznika	70 118 km
Data 1. rej./rok prod.	21-03-2019/2019
Data nast. bad. techn.	14-03-2025
Nadwozie	KOM 5/5
Lakier	czerwony/METALIK
Skrzynia biegów	automatyczna

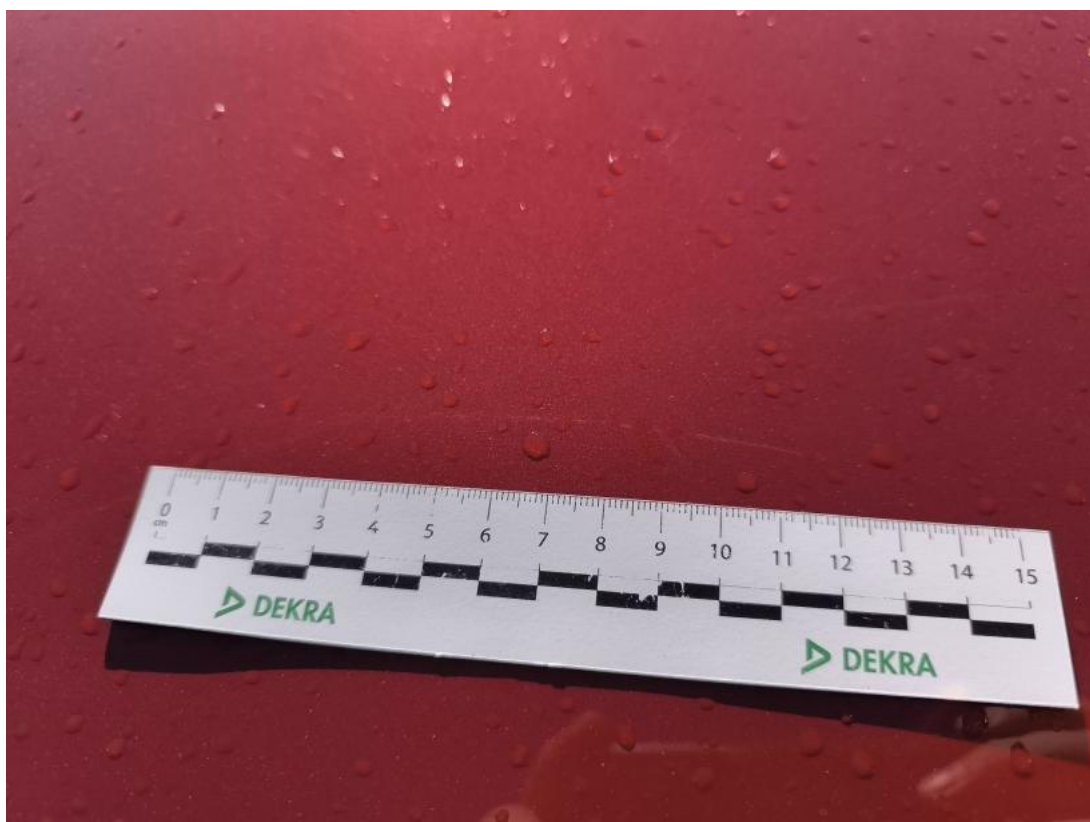
Fot. 39

Pokrywa komory silnika - Rysa/odprysk 1

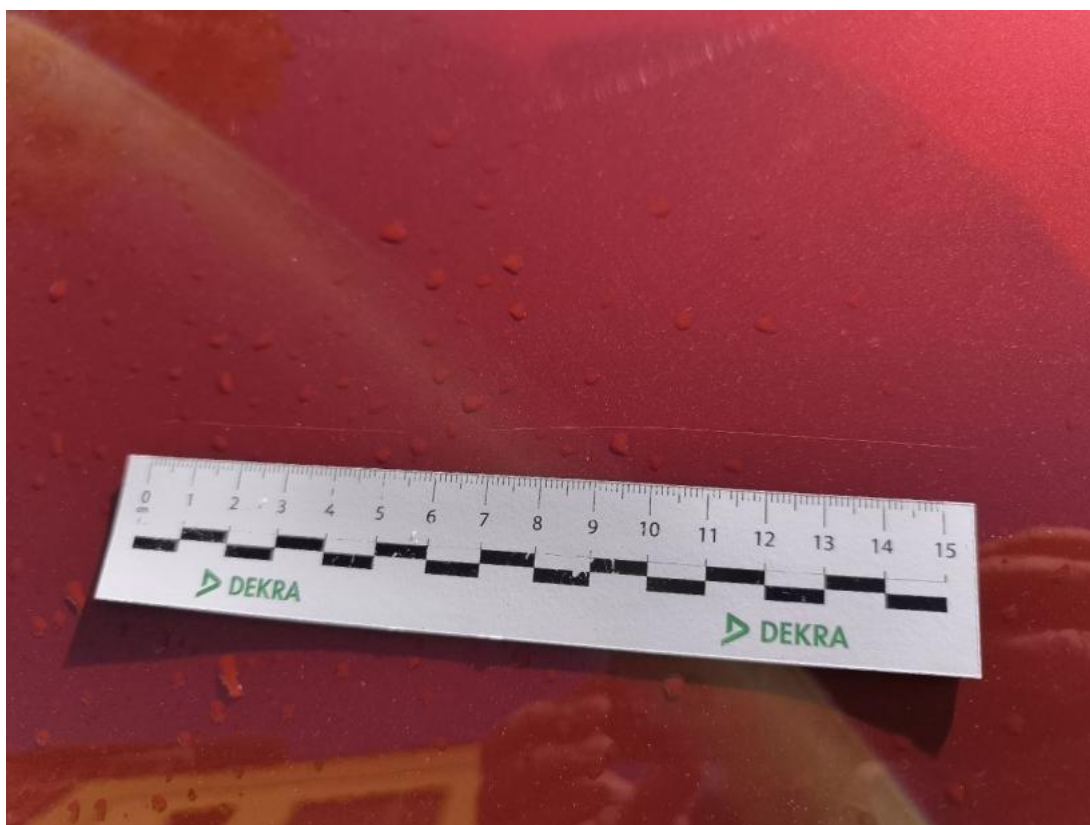
Fot. 40

Pokrywa komory silnika() - Rysa/odprysk 3

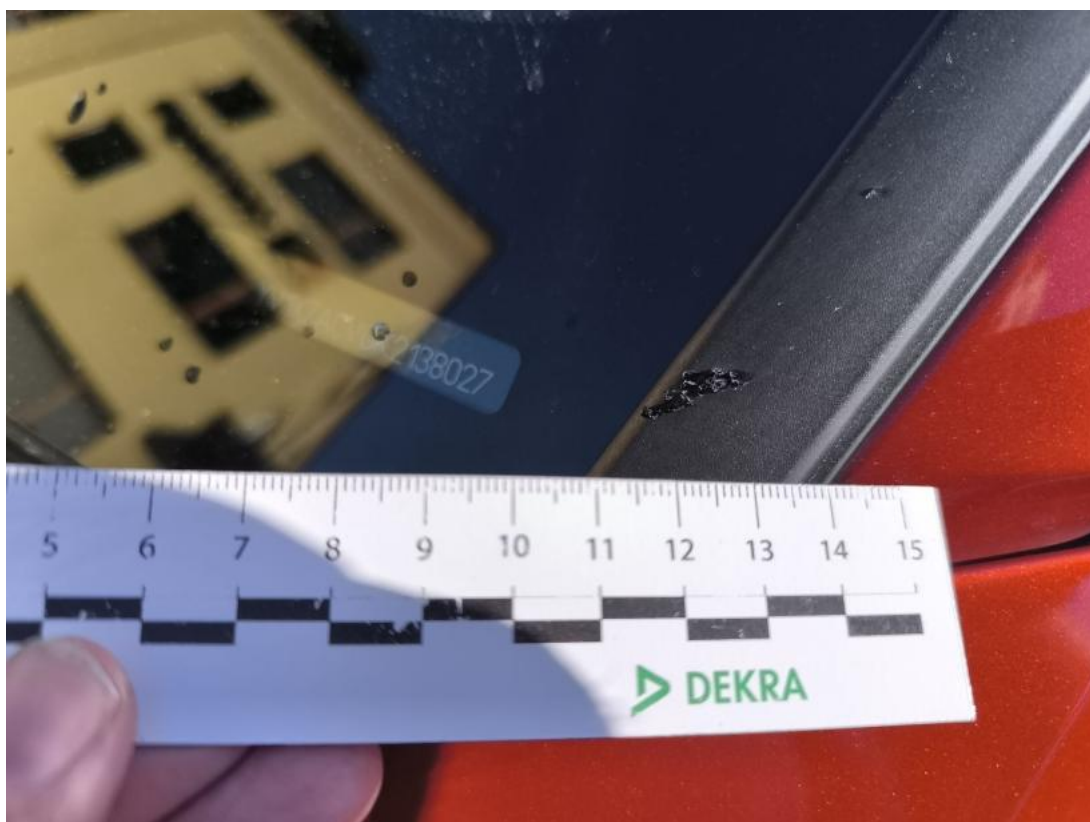
Fot. 41

Uszczelka/listwa szyby czołowej - Rysa/odprysk 1

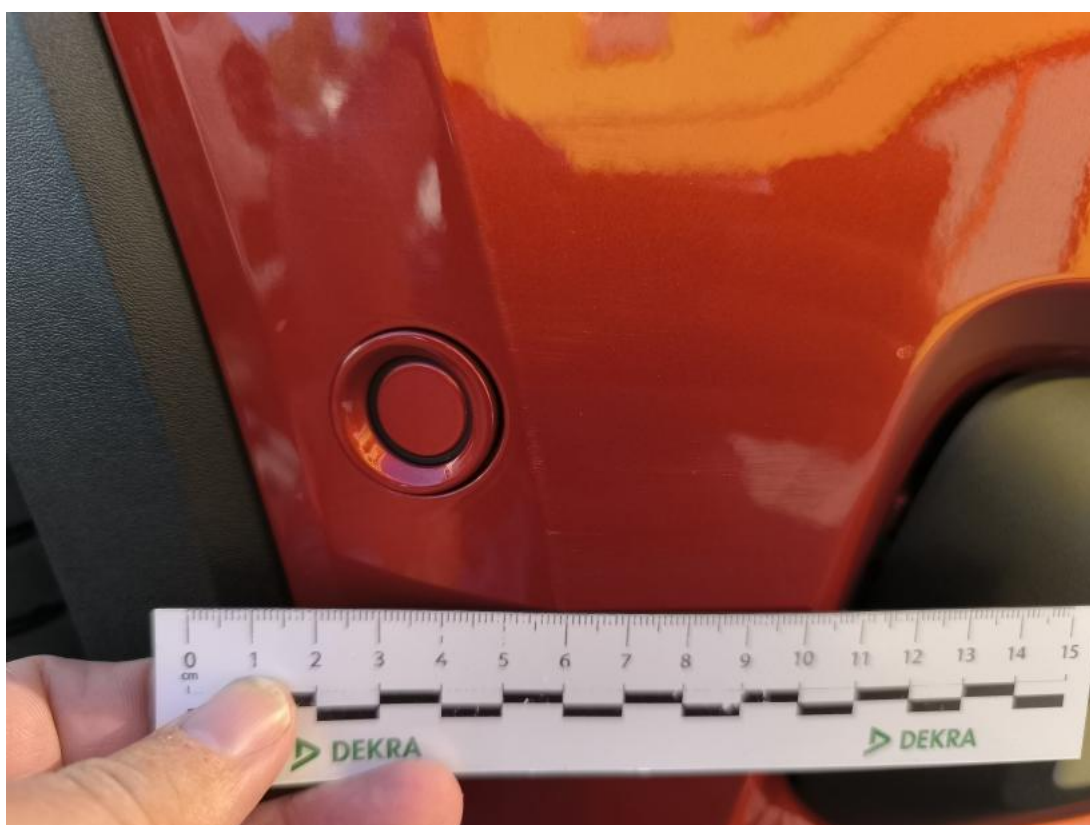
Fot. 42

Zderzak - Rysa/odprysk 1

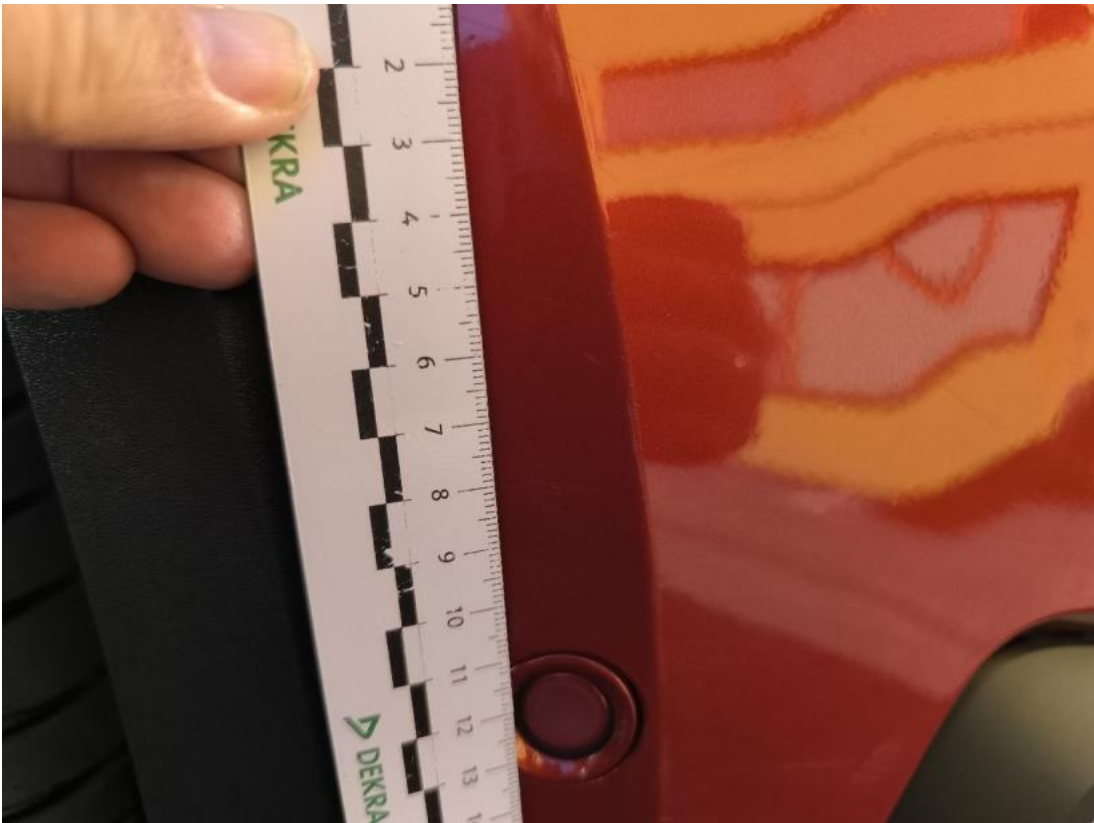
Fot. 43
Zderzak() - Rysa/odprysk 3

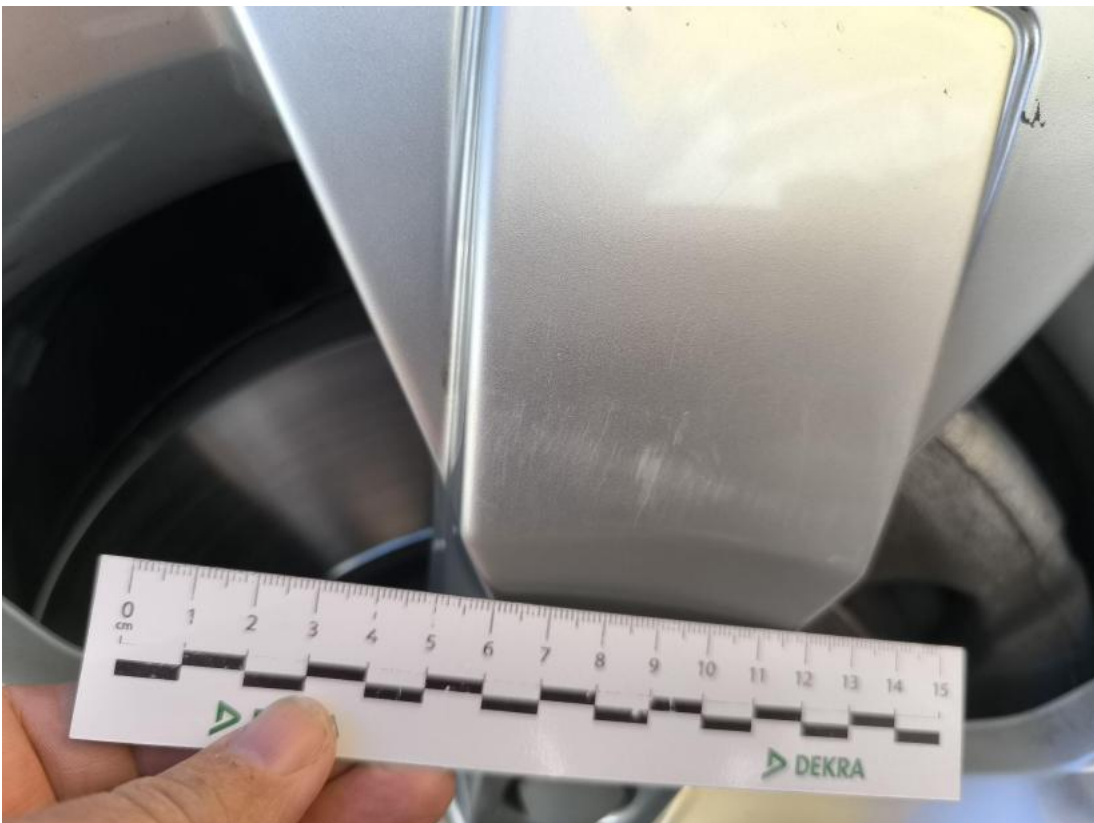
Fot. 44
Felga aluminiowa przednia P - Rysa/odprysk 1

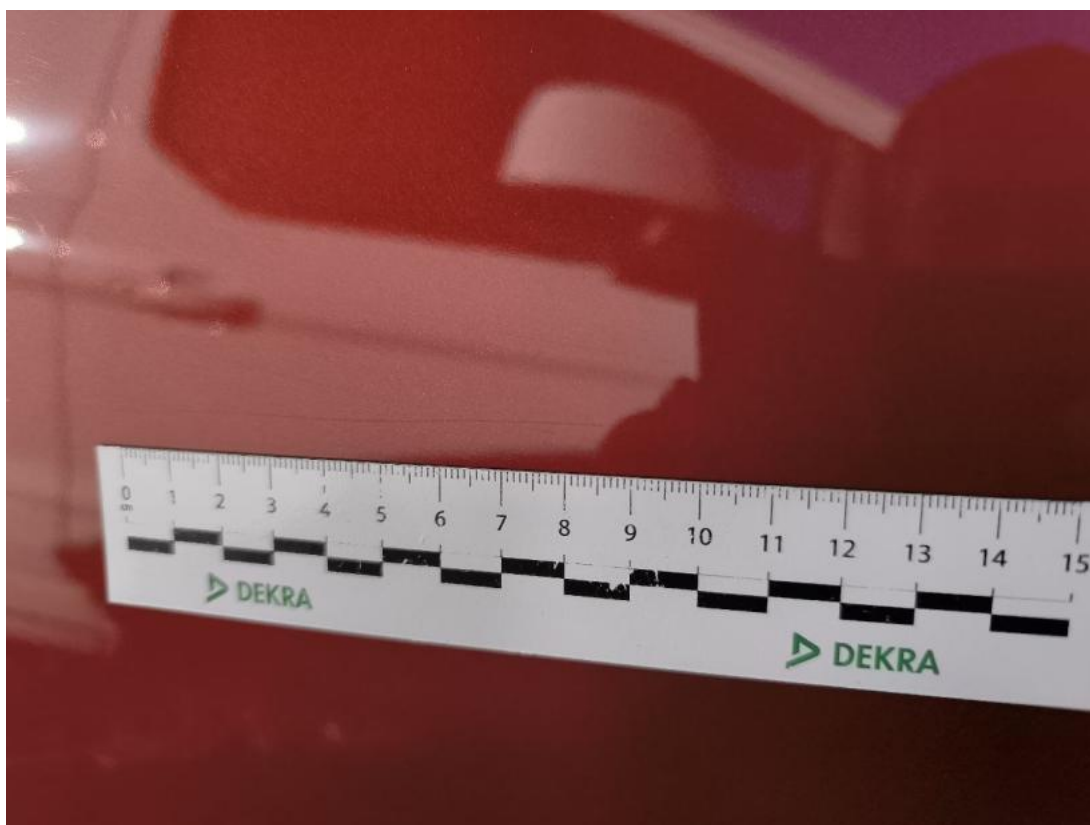
Fot. 46

Drzwi przednie P() - Rysa/odprysk 3

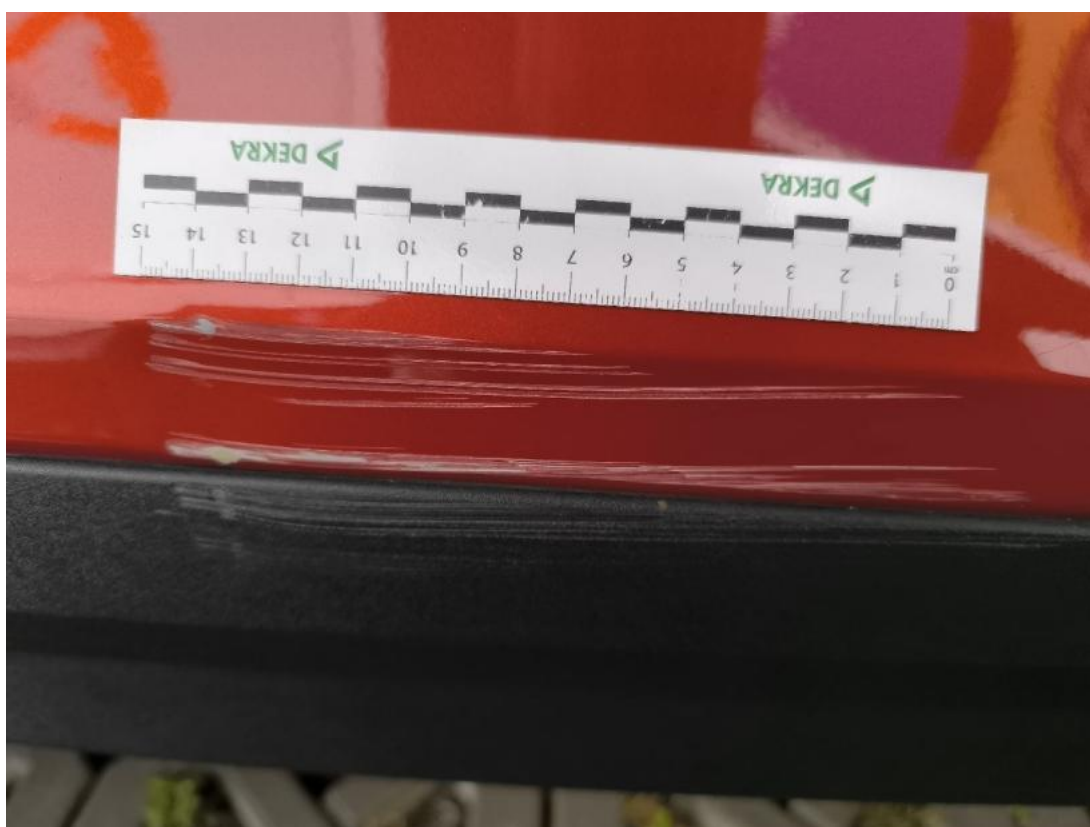
Fot. 48
Drzwi tylne P - Rysa/odprysk 2

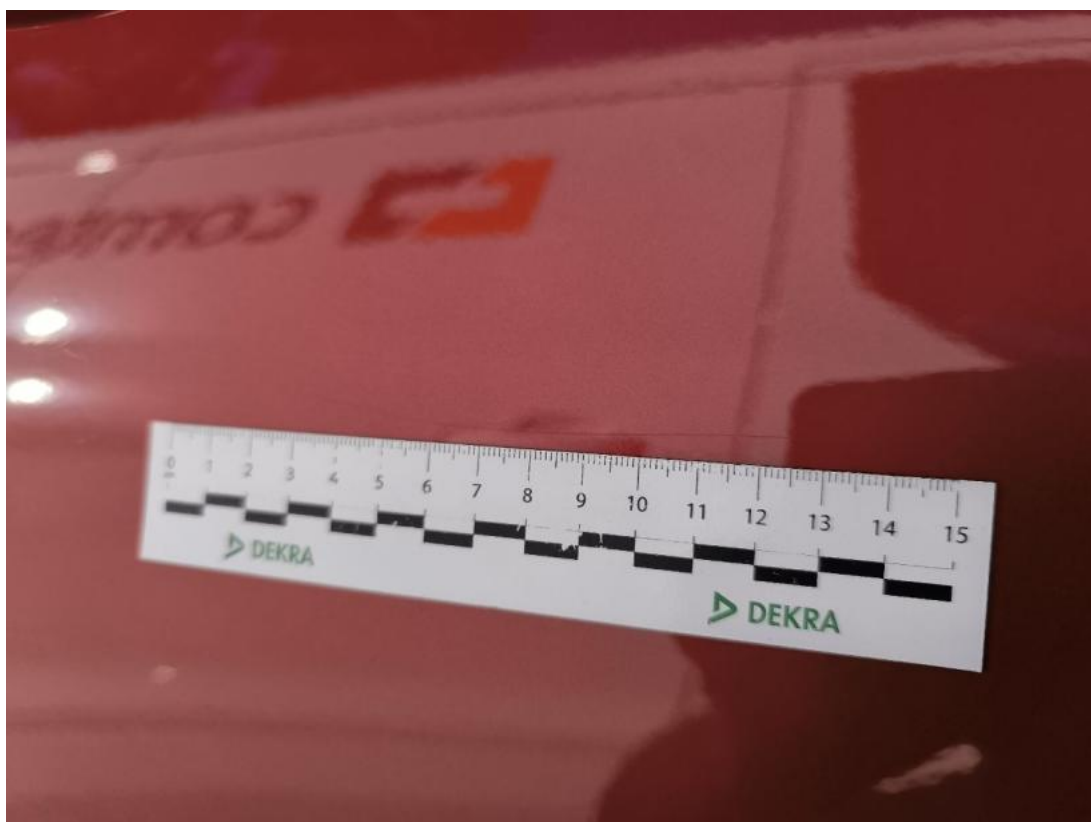
Fot. 49

Drzwi tylne P() - Rysa/odprysk 3

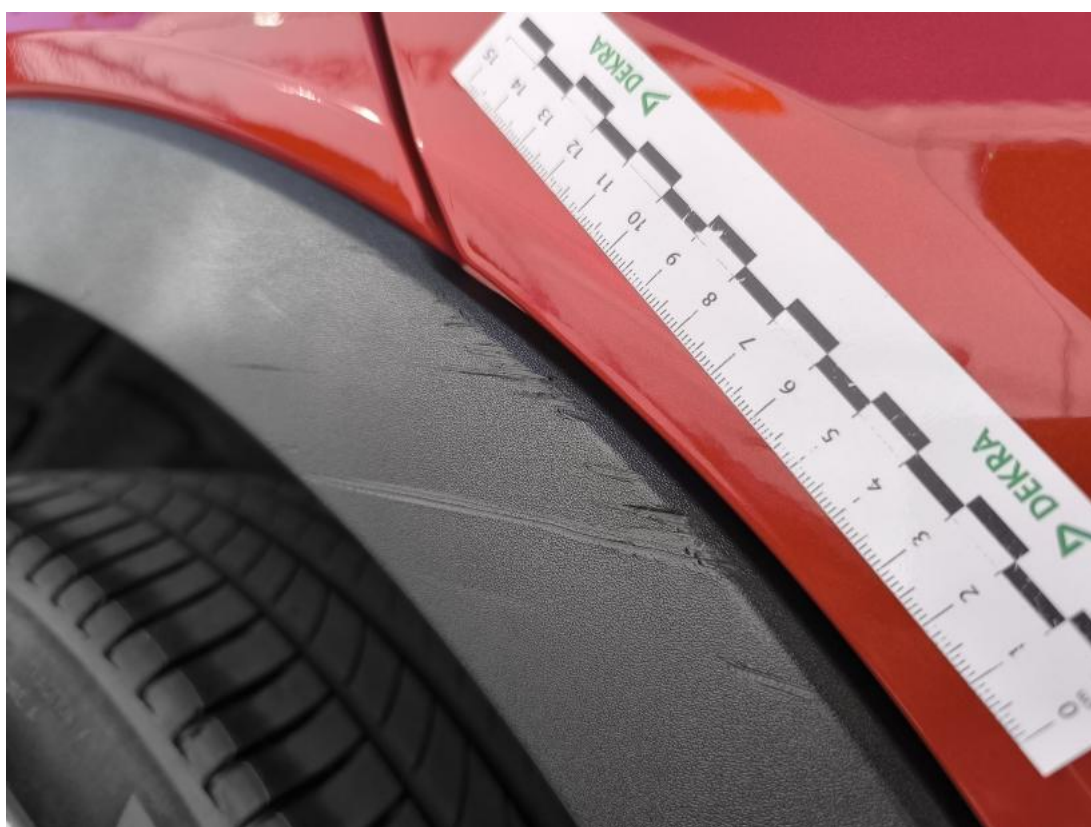
Fot. 50

Listwa krawędzi błotnika tyl P - Rysa/odprysk 1

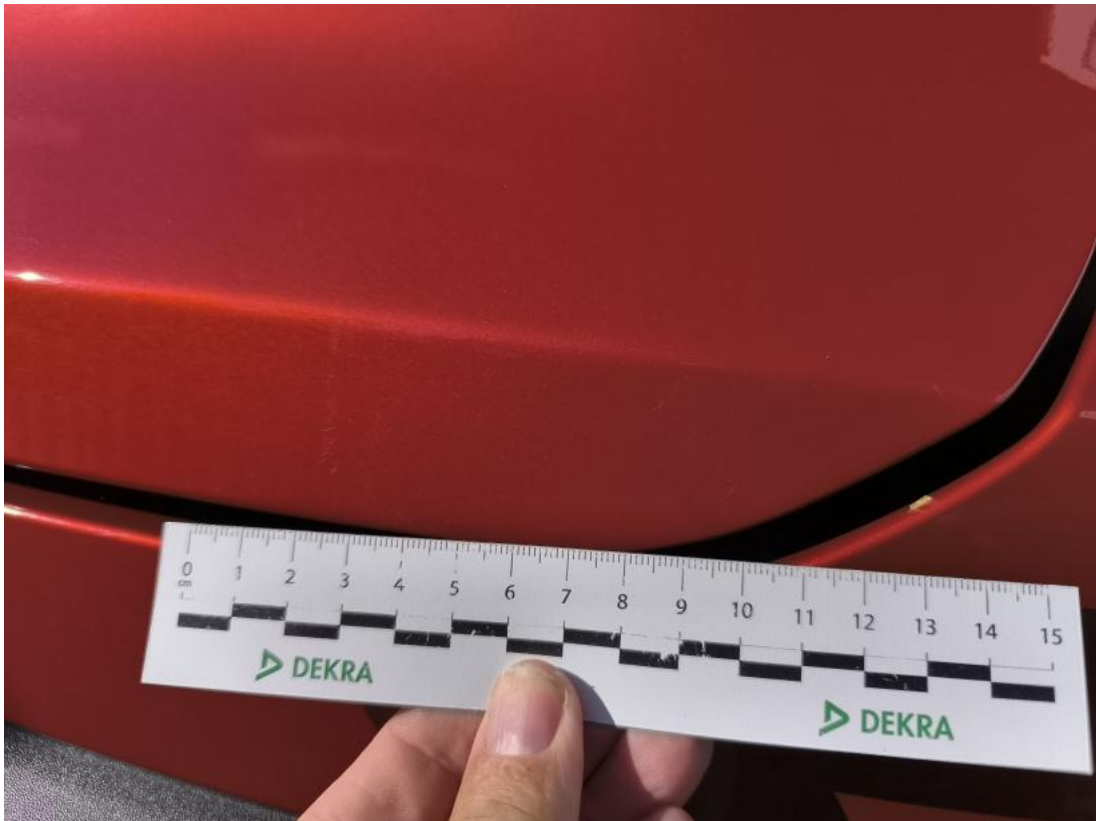
Fot. 51
Pokrywy bagażnika - Rysa/odprysk 1

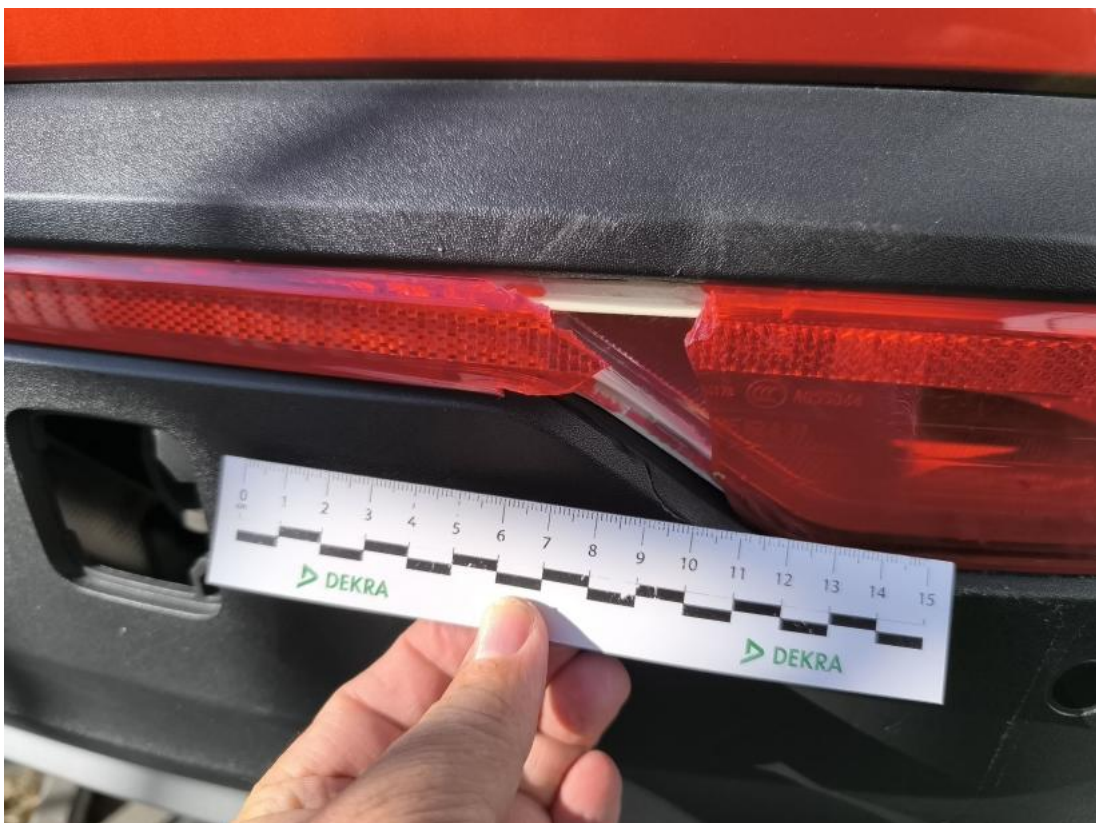
Fot. 52
Światło odblaskowe tylne - Pęknięcie/rozerwanie 1

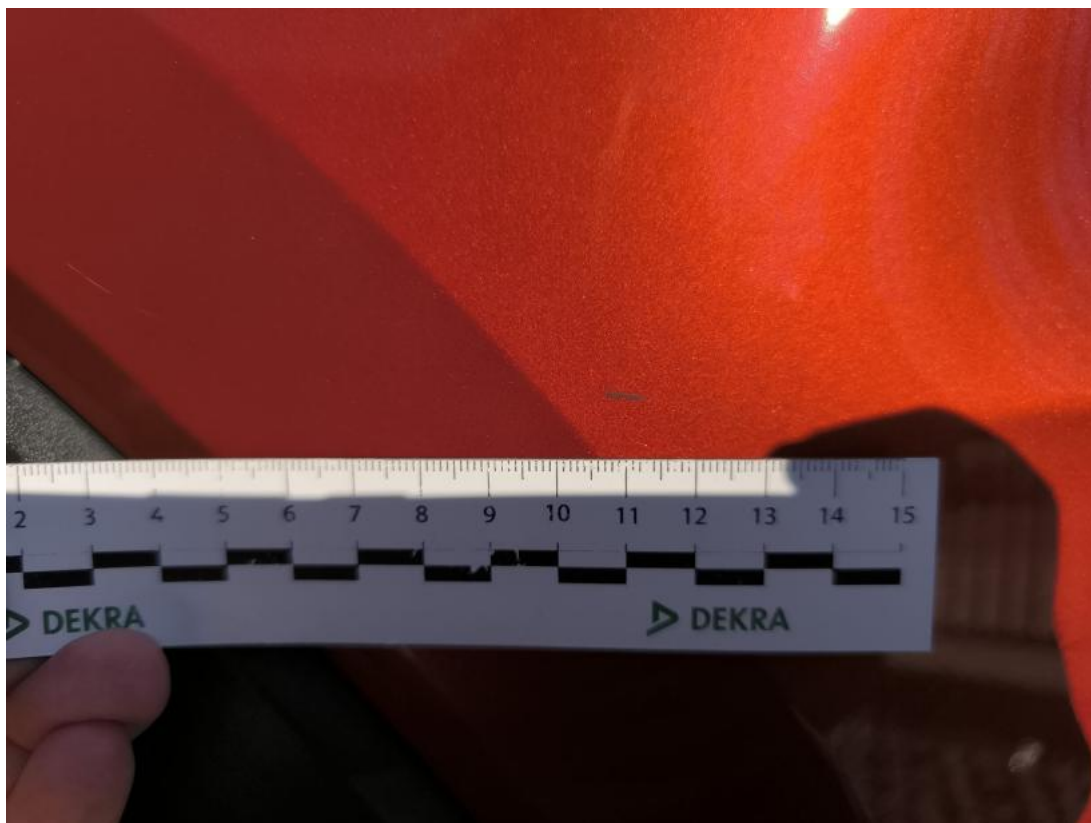
Fot. 55

Zderzak tylny - Rysa/odprysk 1

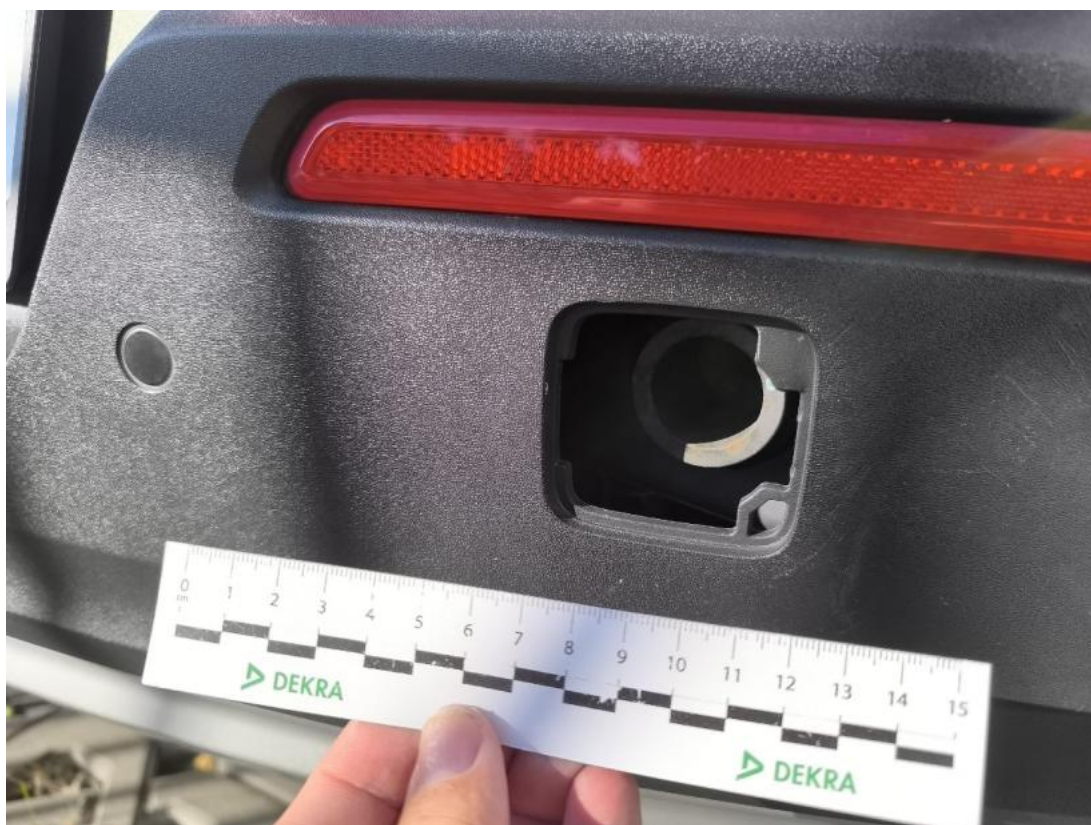
Fot. 56

Zderzak tylny - Rysa/odprysk 2

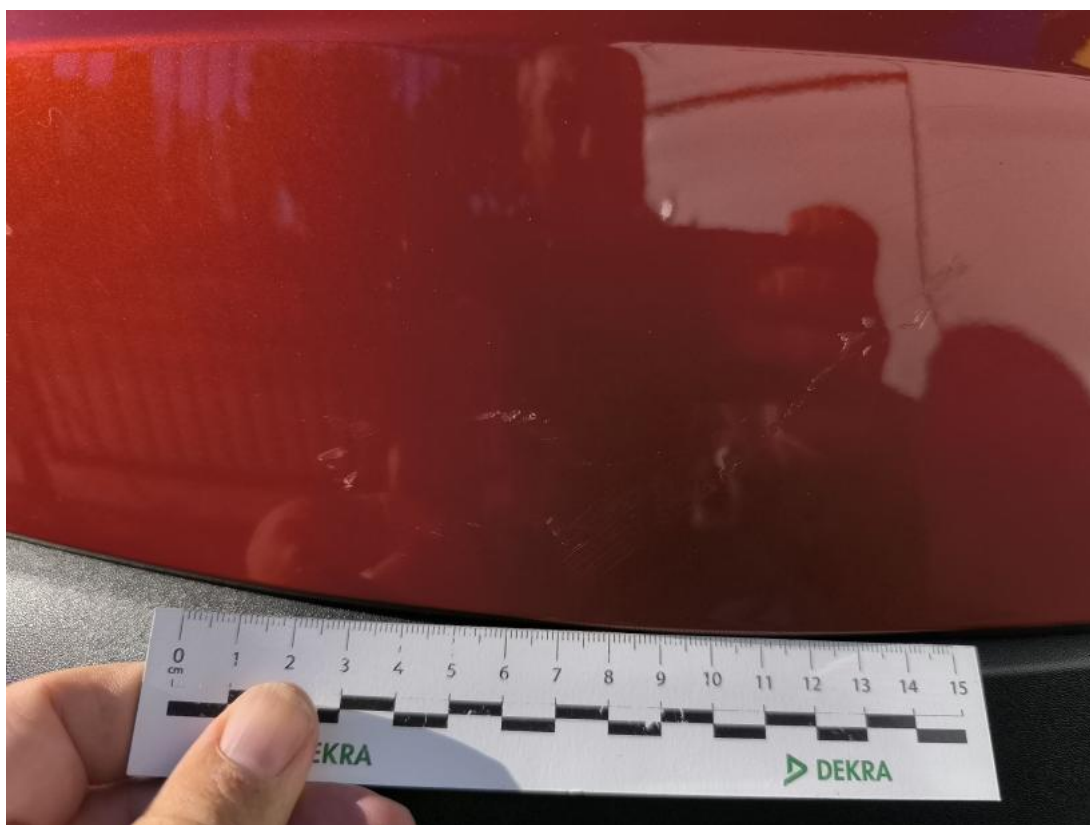
Fot. 57
Zderzak tylny() - Rysa/odprysk 3

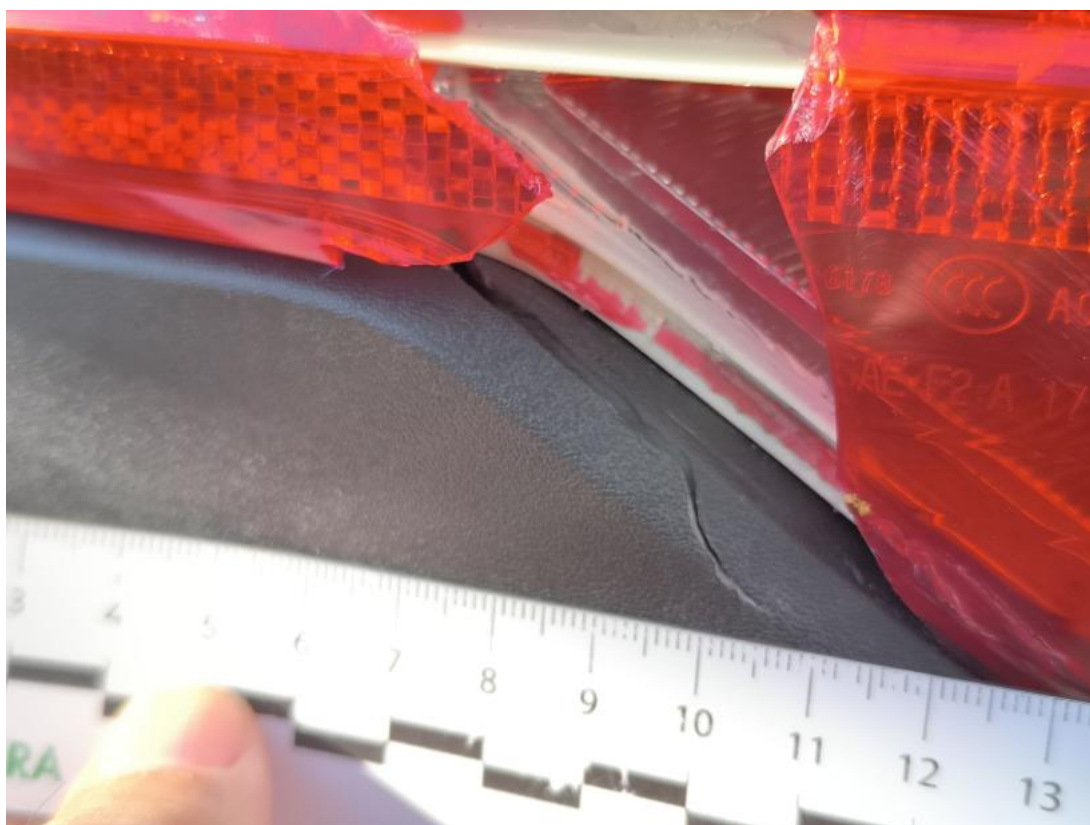
Fot. 58
Zderzak tylny - Pęknięcie/rozerwanie 1

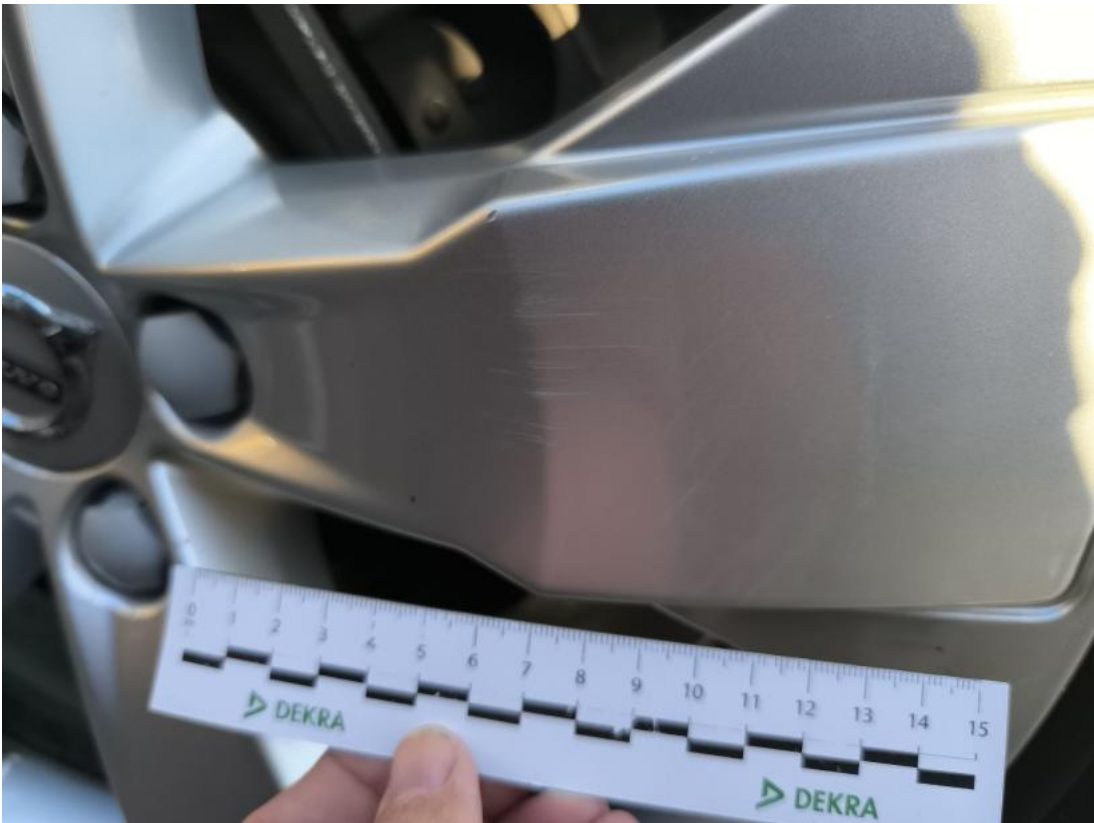
Fot. 59
Felga aluminiowa tylna L - Rysa/odprysk 1

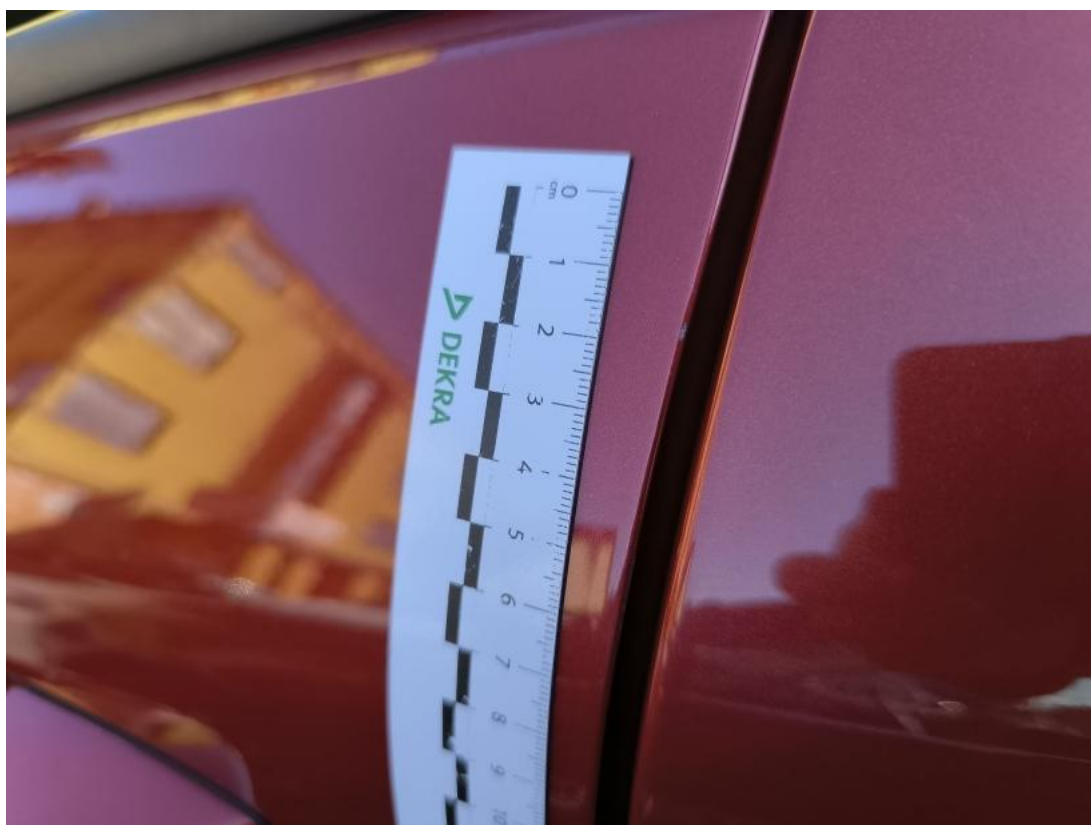
Fot. 61

Drzwi przed L - Rysa/odprysk 1

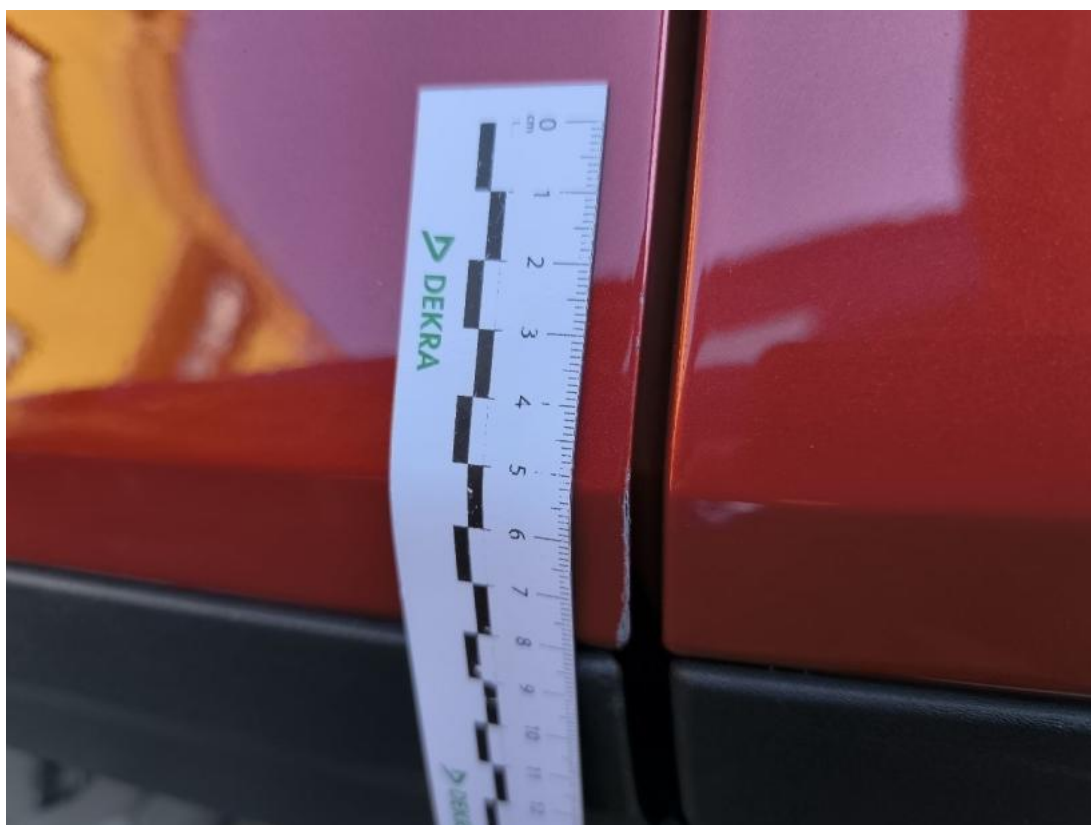
Fot. 62

Drzwi przed L - Rysa/odprysk 2

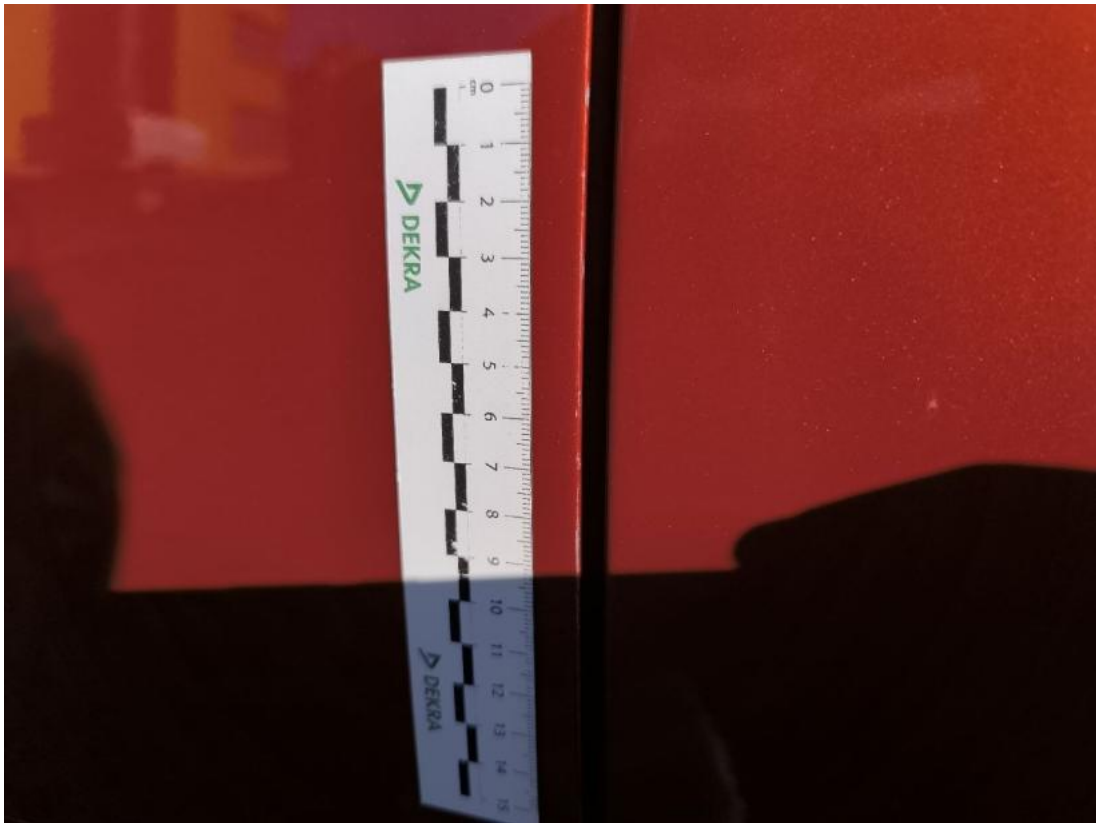
Fot. 63
Drzwi przed L() - Rysa/odprysk 3

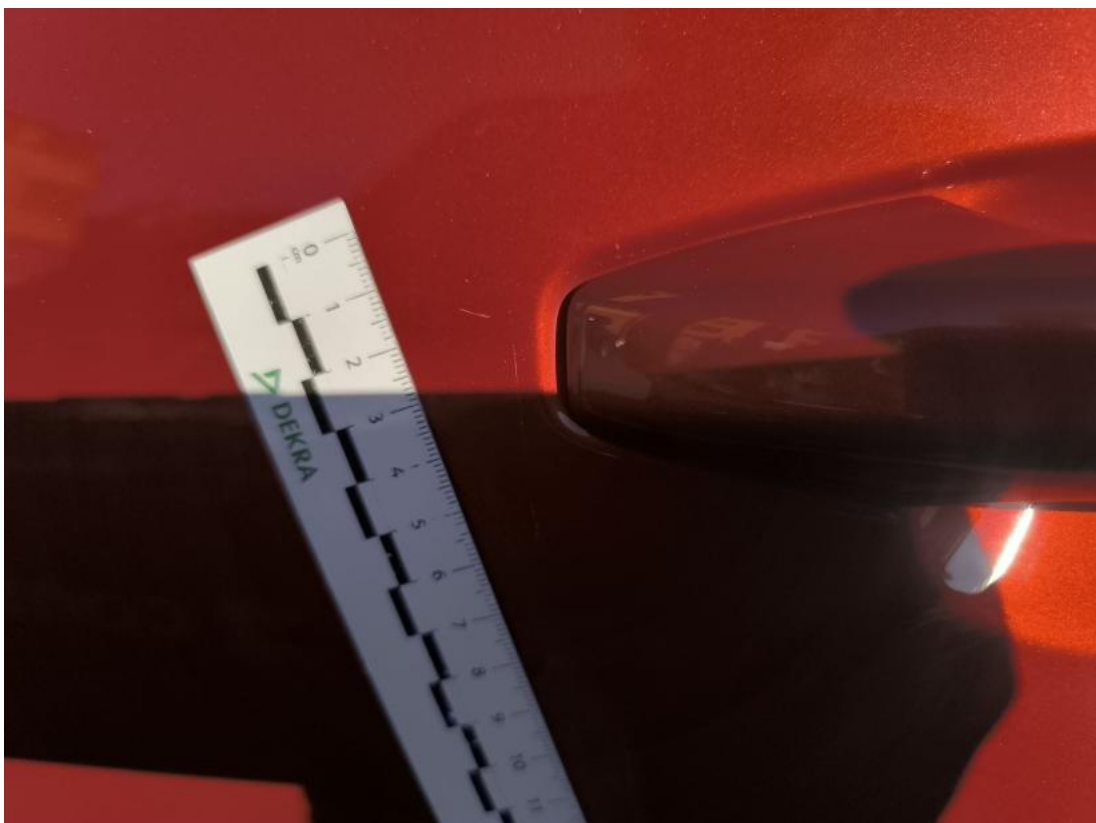
Fot. 66

Drzwi tylne L - Rysa/odprysk 1

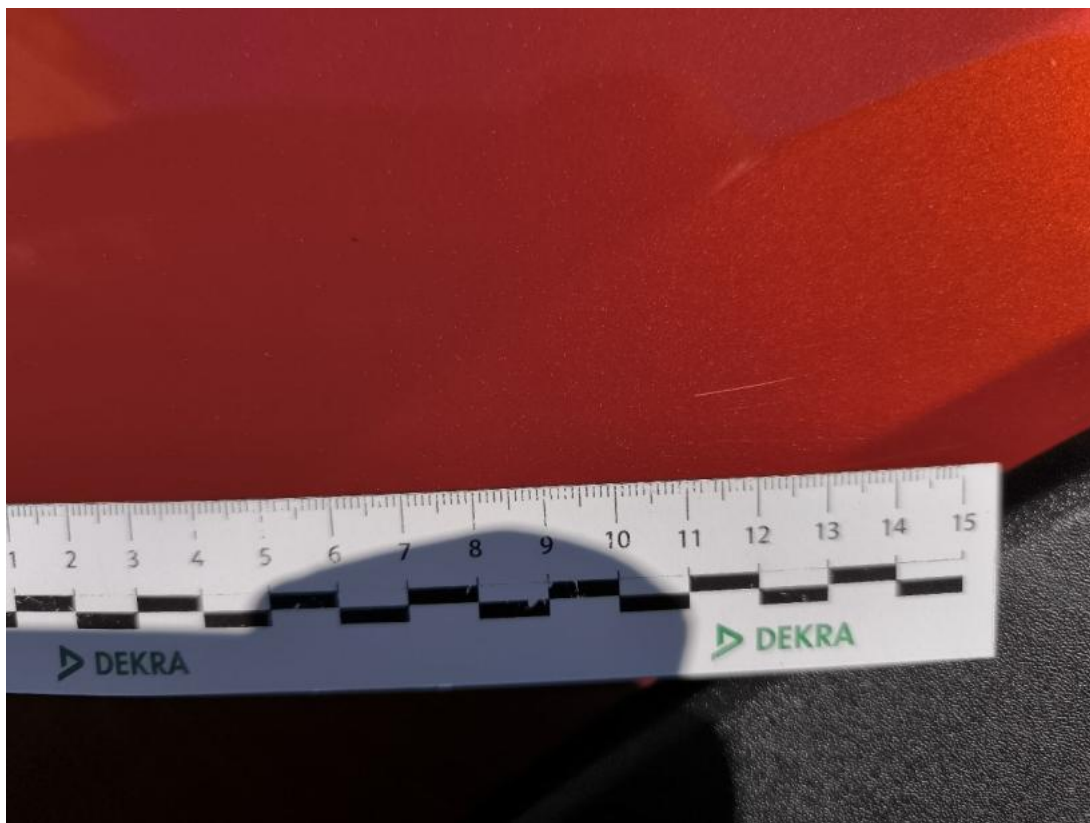
Fot. 67
Drzwi tylne L - Rysa/odprysk 2

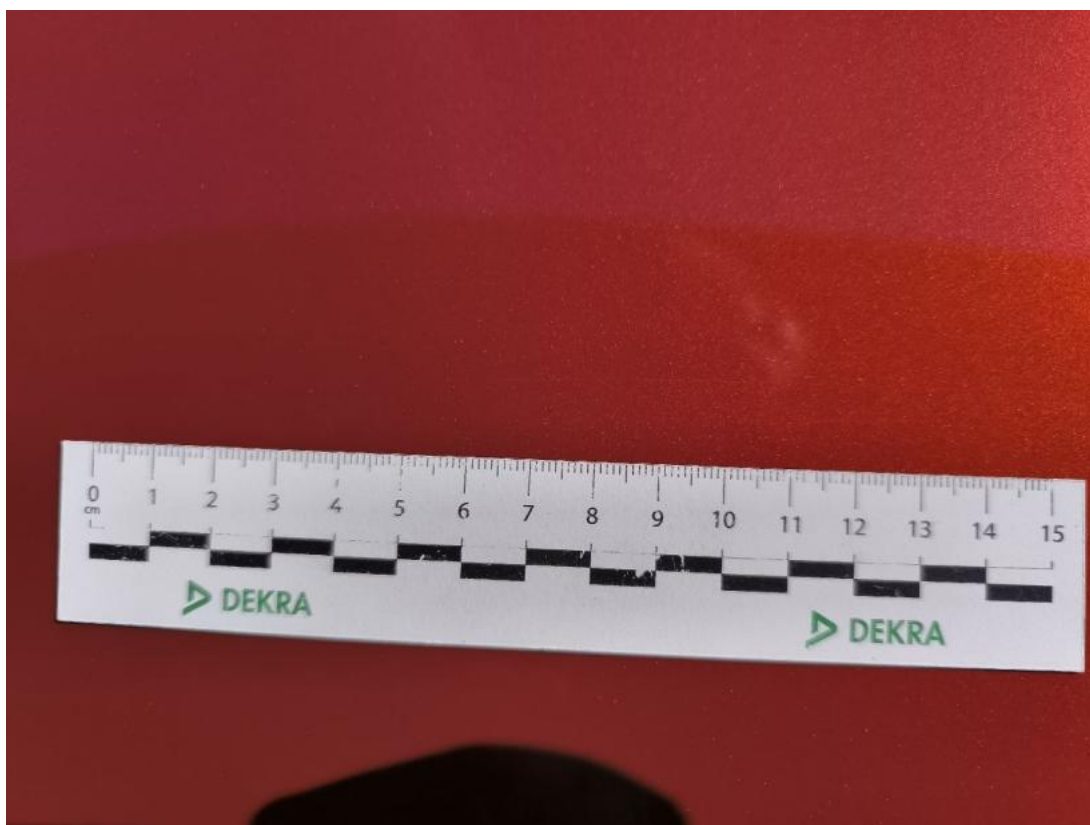
Fot. 68
Drzwi tylne L() - Rysa/odprysk 3

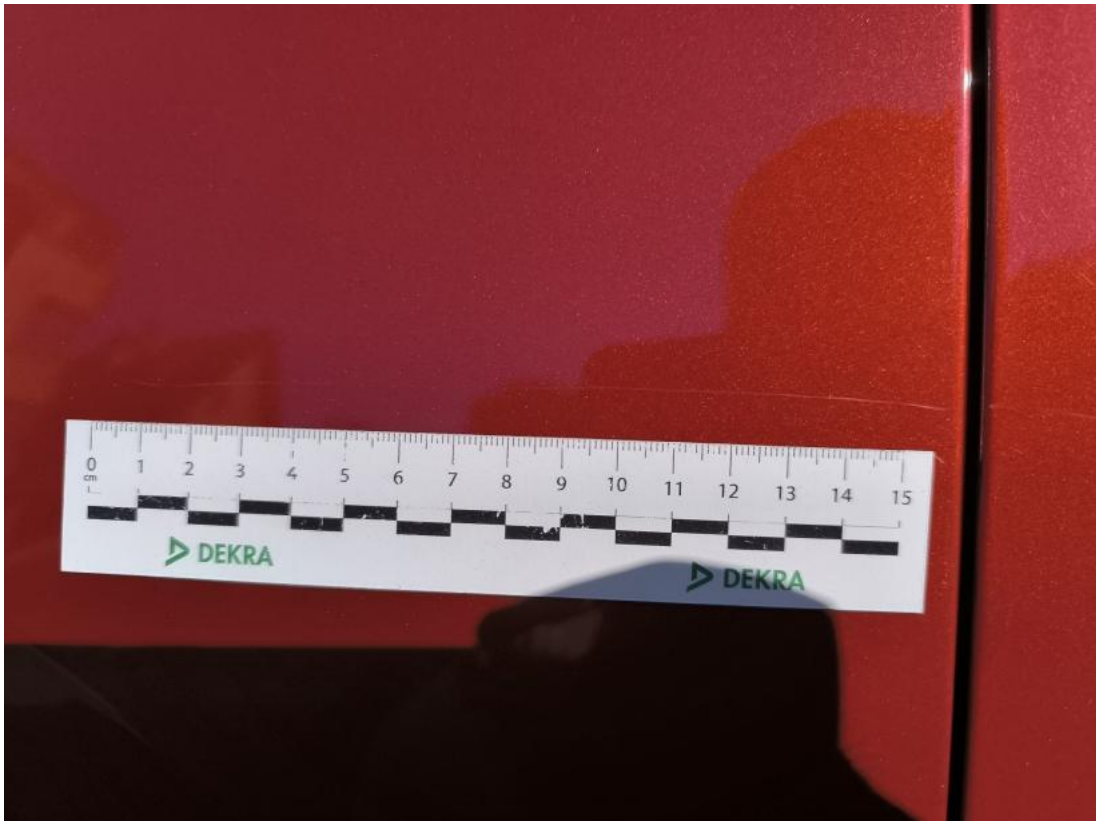
Fot. 69

Błotnik przedni L - Rysa/odprysk 1

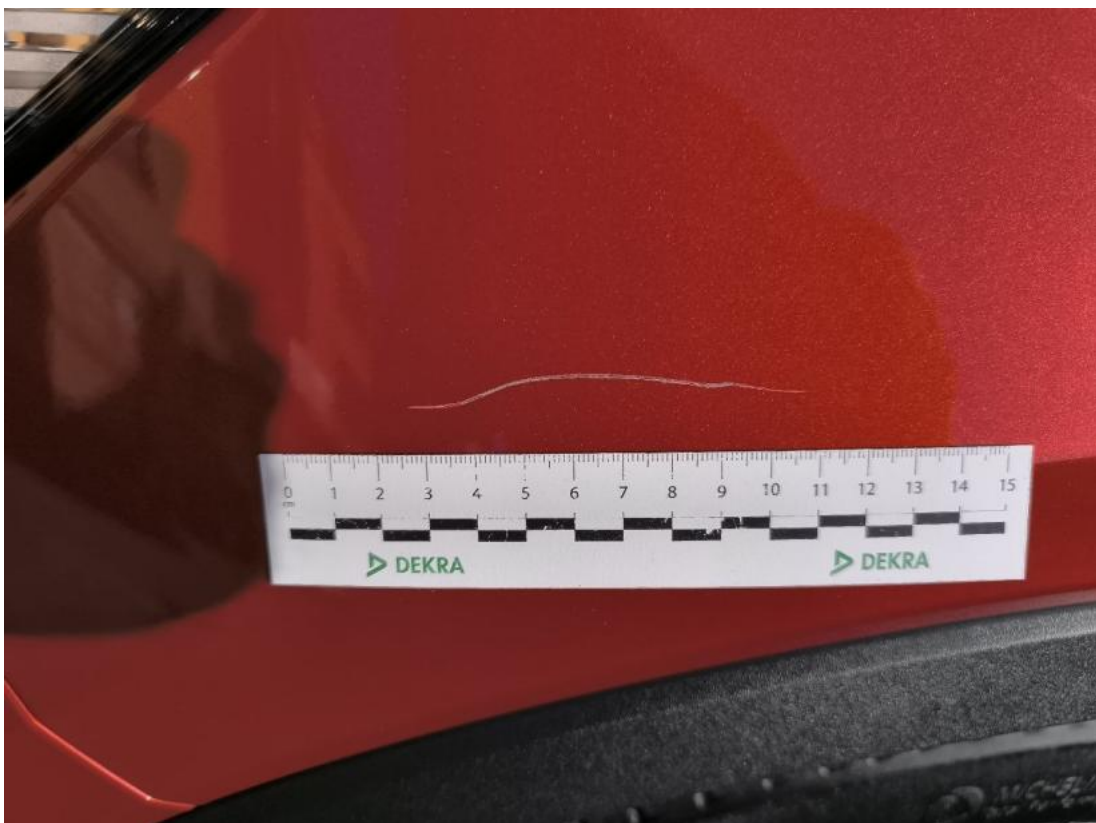
Fot. 70

Błotnik przedni L - Rysa/odprysk 2
