Raport z oględzin pojazdu

Numer raportu	212340/9/24-11401	Data raportu	26-09-2024
Rzeczoznawcy	Maciej Wiącek (NEW) mgr inż. Przemysław Ostap	Data oględzin	25-09-2024
Nr zlecenia	PCM(DZS)/GDA/72492/24/09/19	Miejsce oględzin	ul. Puławska 474, 02-884 Warszawa

Numer identyfikacyjny (VIN)	YV1XZACVCK2138027
Marka, model	VOLVO XC40 17-21
Typ, wersja	XC40 T4 AWD Momentum aut
Numer rejestracyjny	WD4521M
Silnik (rodz./poj./moc)	benz./1969 ccm/140 kW
Stan licznika	70 118 km
Data 1. rej./rok prod.	21-03-2019/2019
Data nast. bad. techn.	14-03-2025
Nadwozie	KOM 5/5
Lakier	czerwony/METALIK
Skrzynia biegów	automatyczna

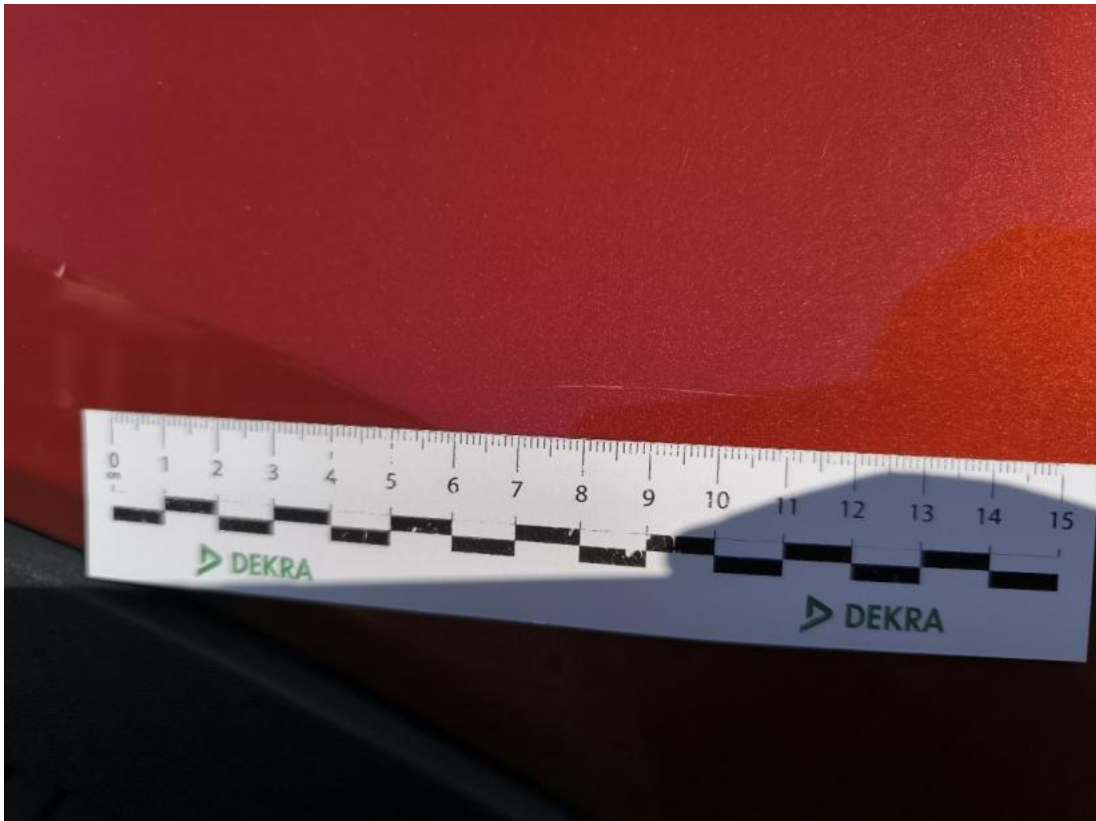
Fot. 71

Błotnik przedni L() - Rysa/odprysk 3

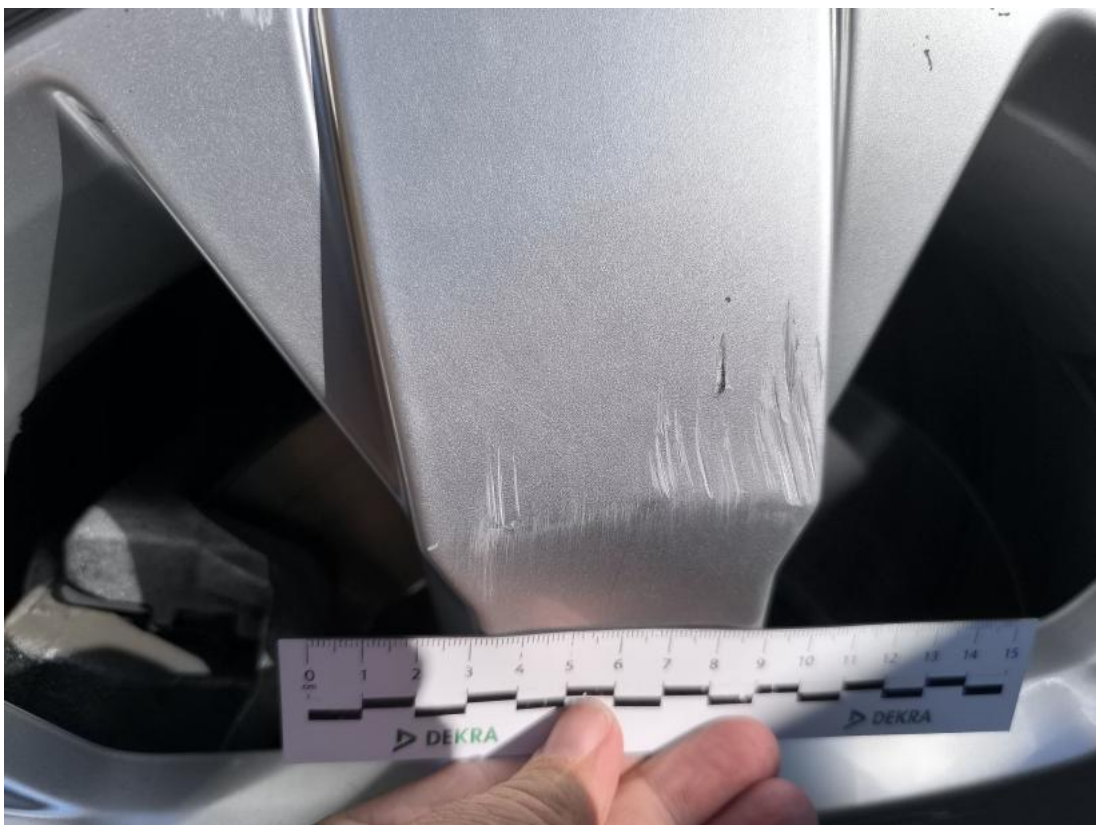
Fot. 72

Felga Aluminiowa przednia L - Rysa/odprysk 1

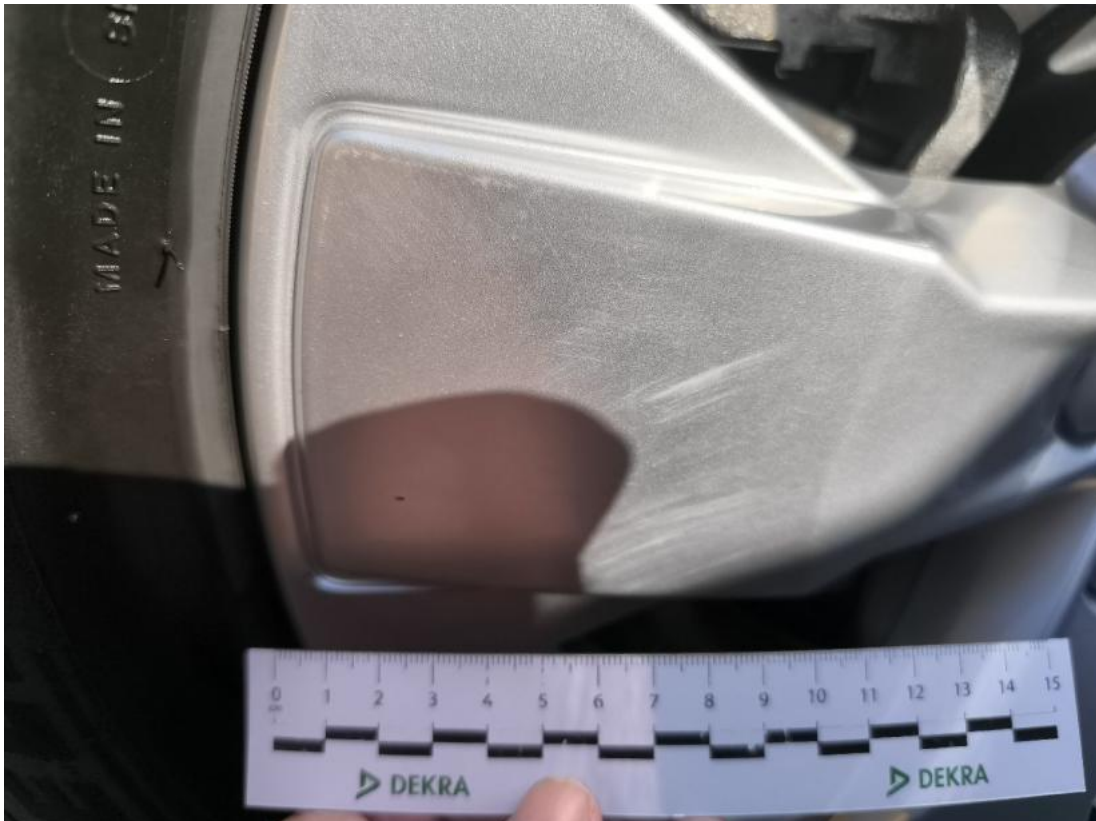
Fot. 73
Felga Aluminiowa przednia L - Rysa/odprysk 2

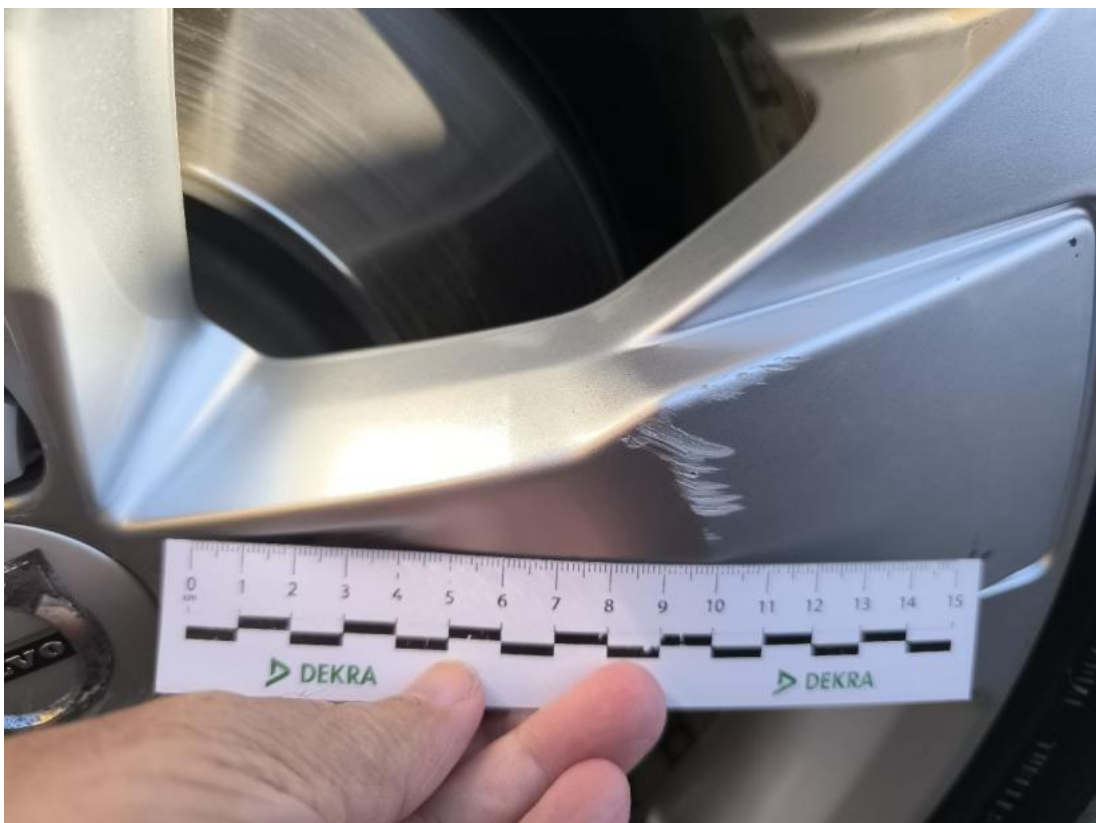
Fot. 74
Felga Aluminiowa przednia L() - Rysa/odprysk 3
