## Raport z oględzin pojazdu

| Numer raportu | 03132/7/24-15201 | Data raportu | 15-07-2024 |

| Marka, model | CITROEN C3 Aircross 21- |
| Numer rejestracyjny | WD7020P |

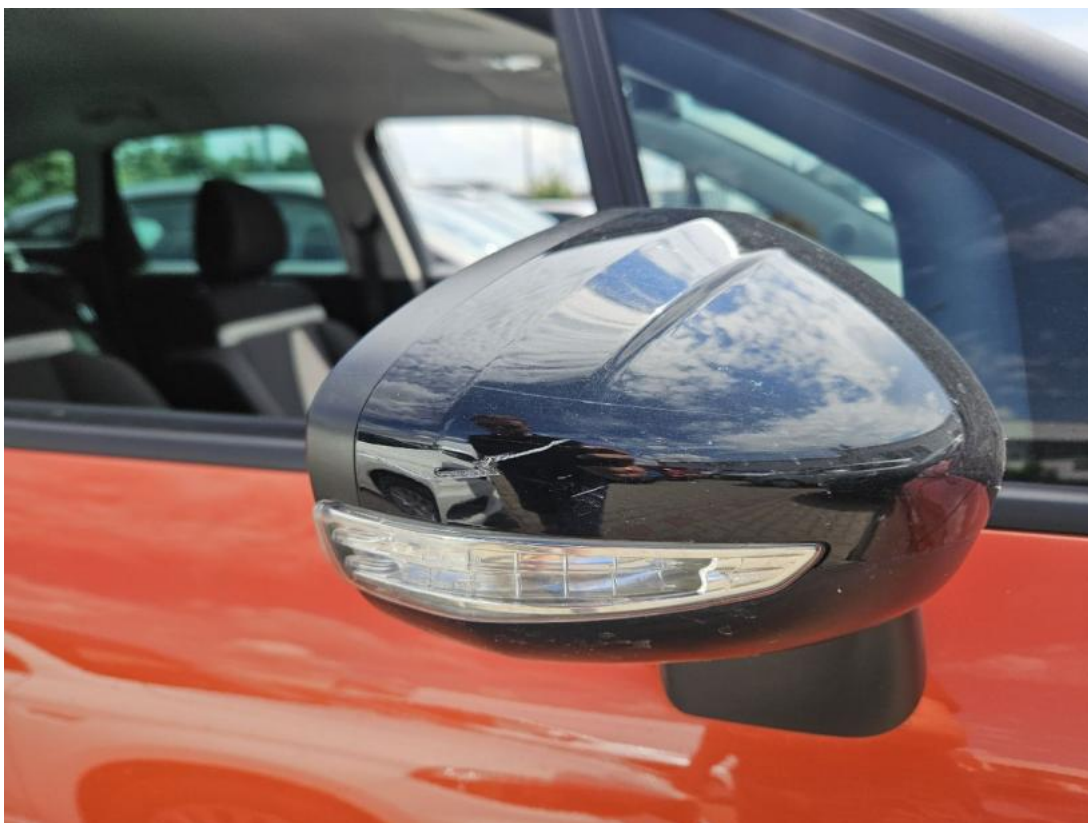
**Fot. 33**

Lusterko zew P - zdjęcie poglądowe 1

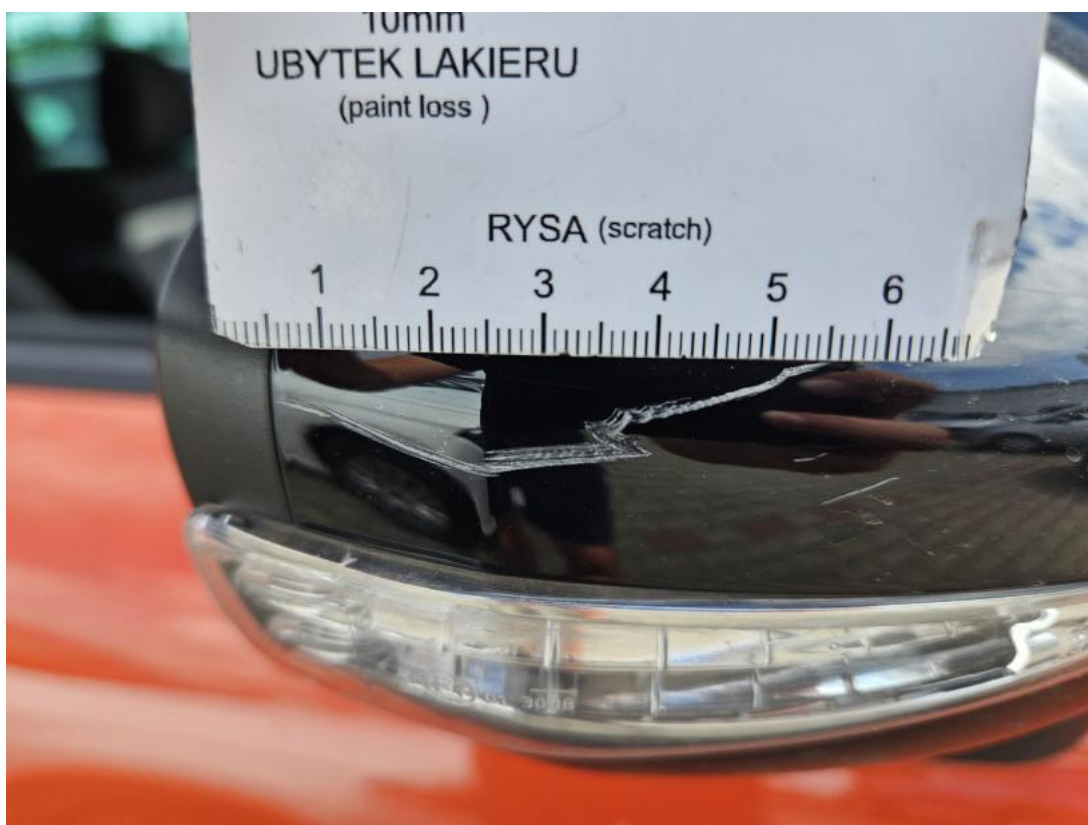
**Fot. 34**

| Poz. | Nazwa pozycji | Opis uszkodzeń | Kwalifik. | Naprawa [rbg] |
|---|---|---|---|---|
| 4 | Oslona lusterka zewnętrznego R | zarysowanie | | |

Lusterko zew P - Rysa/odprysk 1

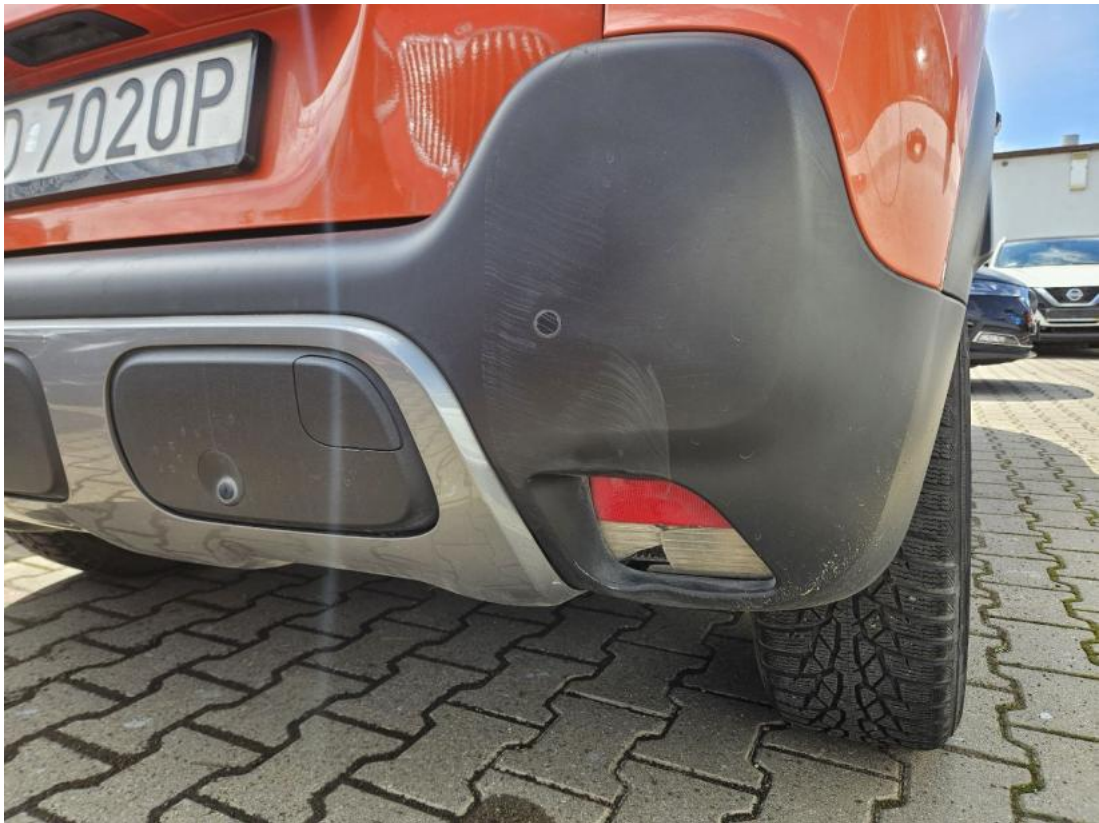
**Fot. 35**

Lampa przeciwmgielna tylna P - zdjęcie poglądowe 1

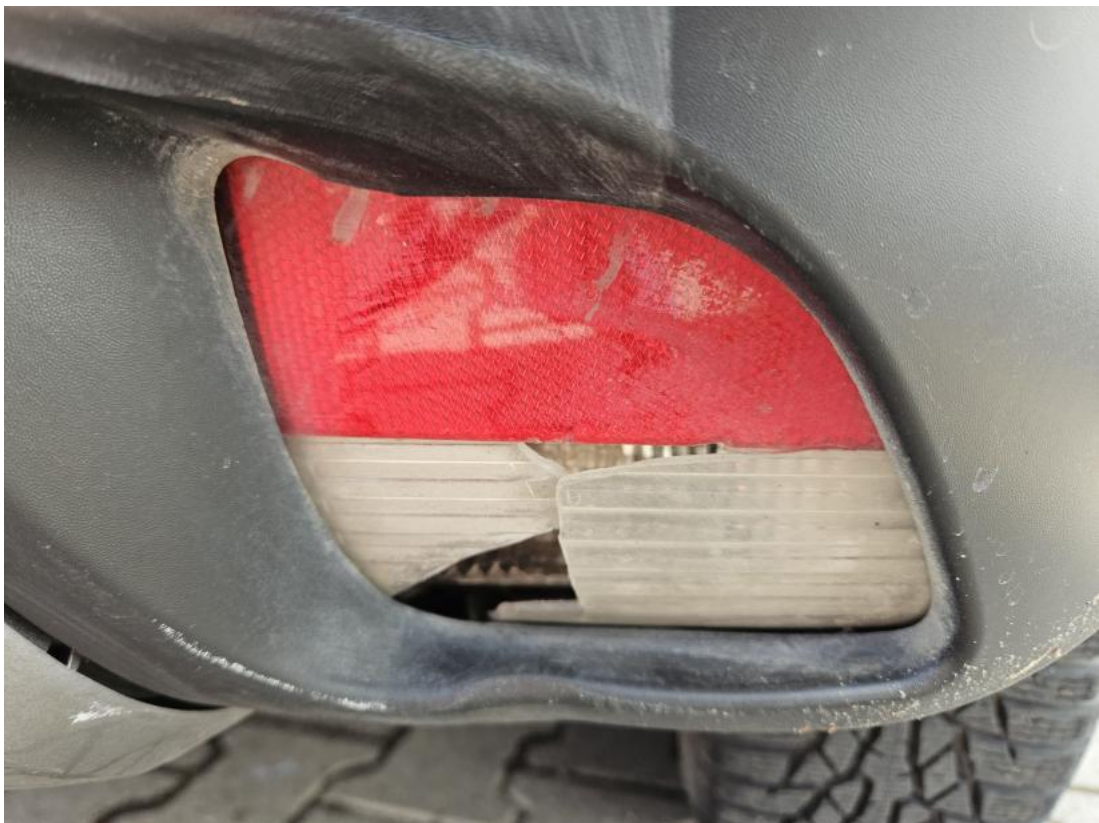
**Fot. 36**

| Poz. | Nazwa pozycji | Opis uszkodzeń | Kwalifik. | Naprawa [rbg] |
|---|---|---|---|---|
| 2 | Lampa światła cofania kpl. R | pęknięcie | WY | |

Lampa przeciwmgielna tylna P - Pęknięcie/rozerwanie 1

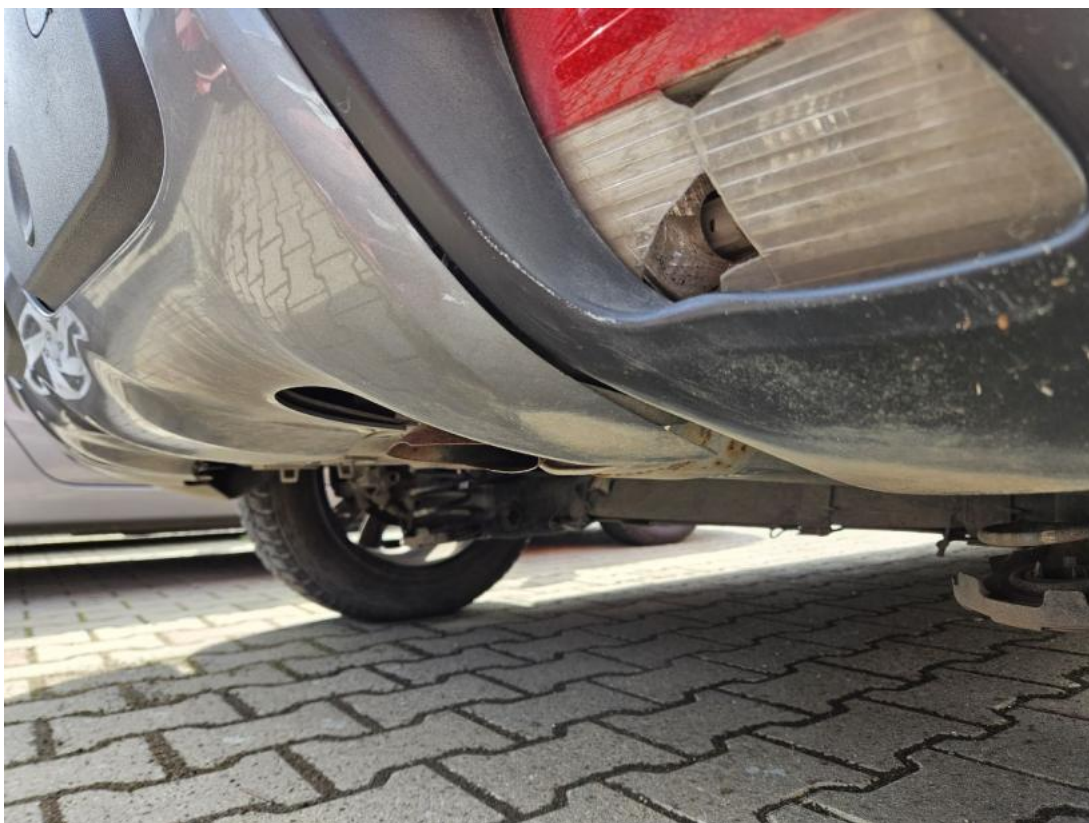
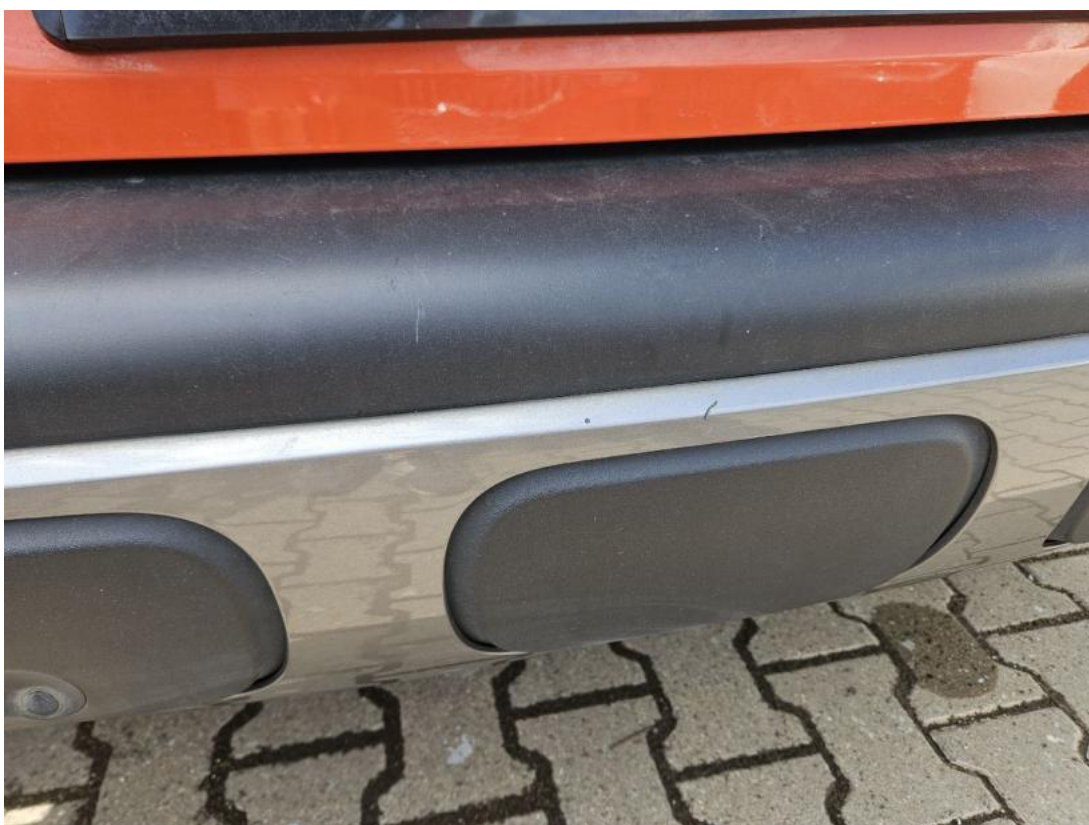
Spojler zderzaka tylnego - zdjęcie poglądowe 1

Spojler zderzaka tylnego - zdjęcie poglądowe 2

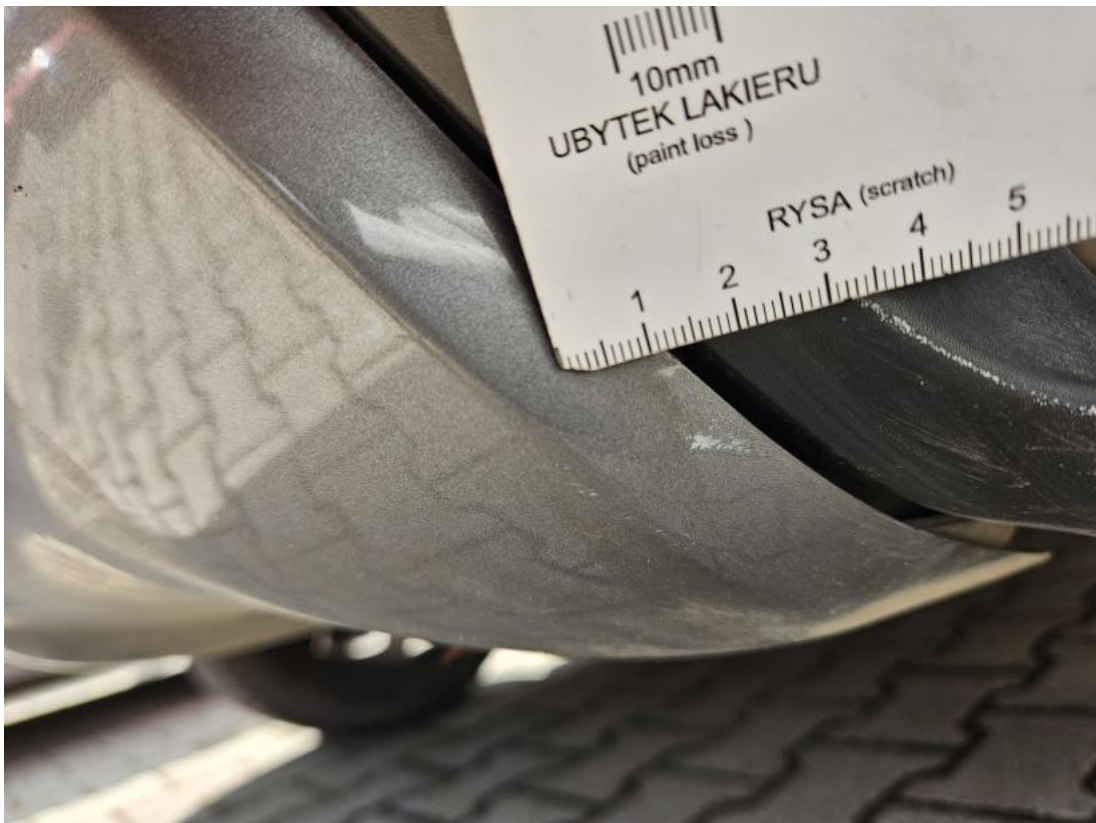
**Fot. 39**

Spojler zderzaka tylnego - Rysa/odprysk 1

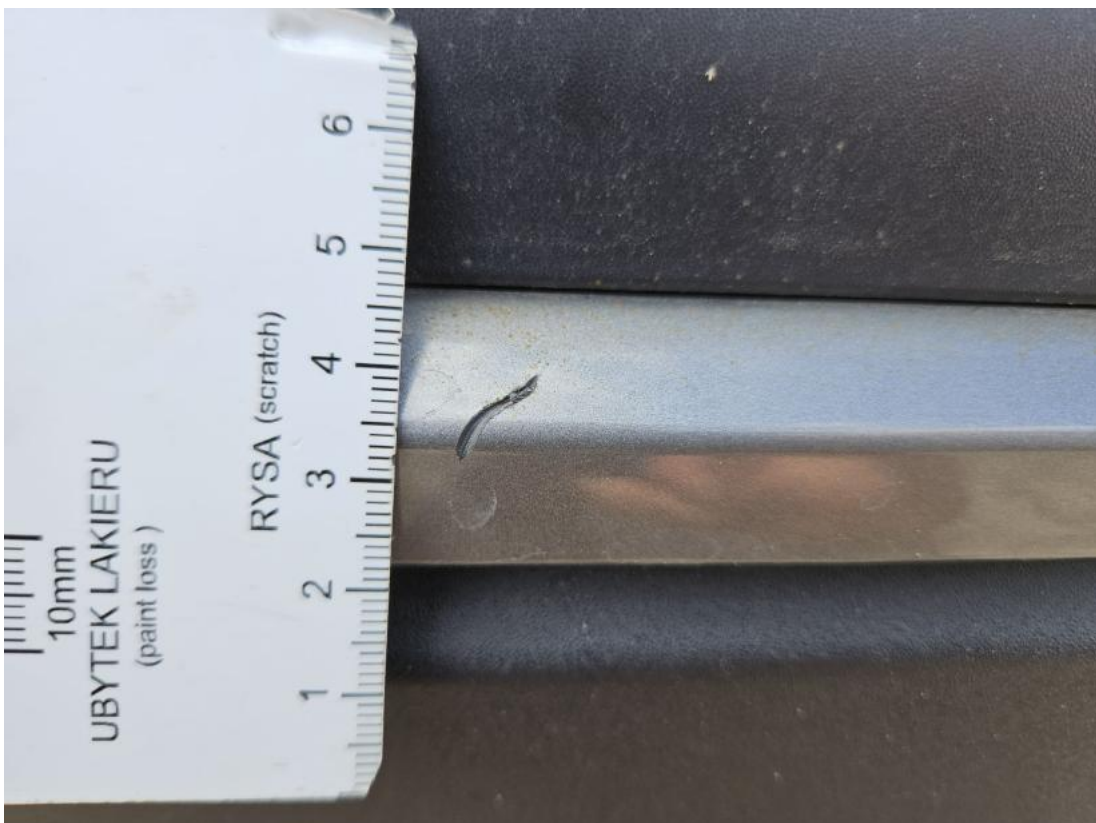
**Fot. 40**

Spojler zderzaka tylnego - Rysa/odprysk 2

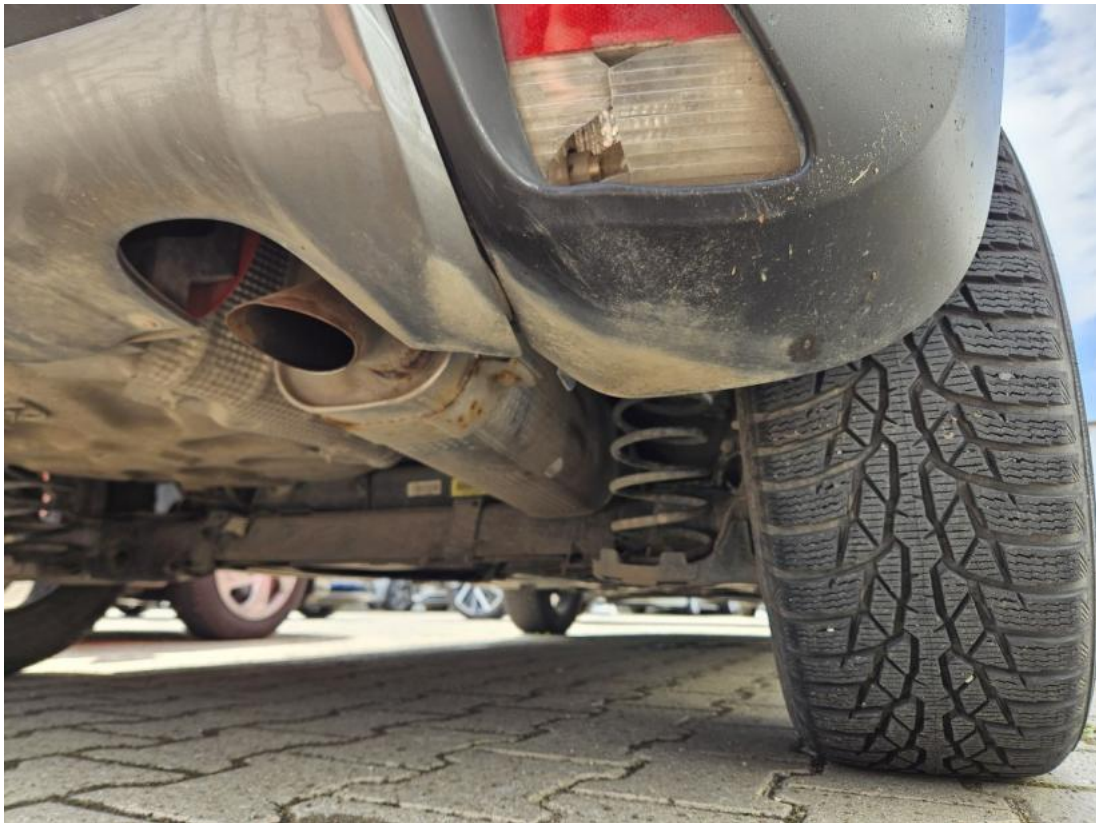
**Fot. 41**

Zderzak tylny - zdjęcie poglądowe 1

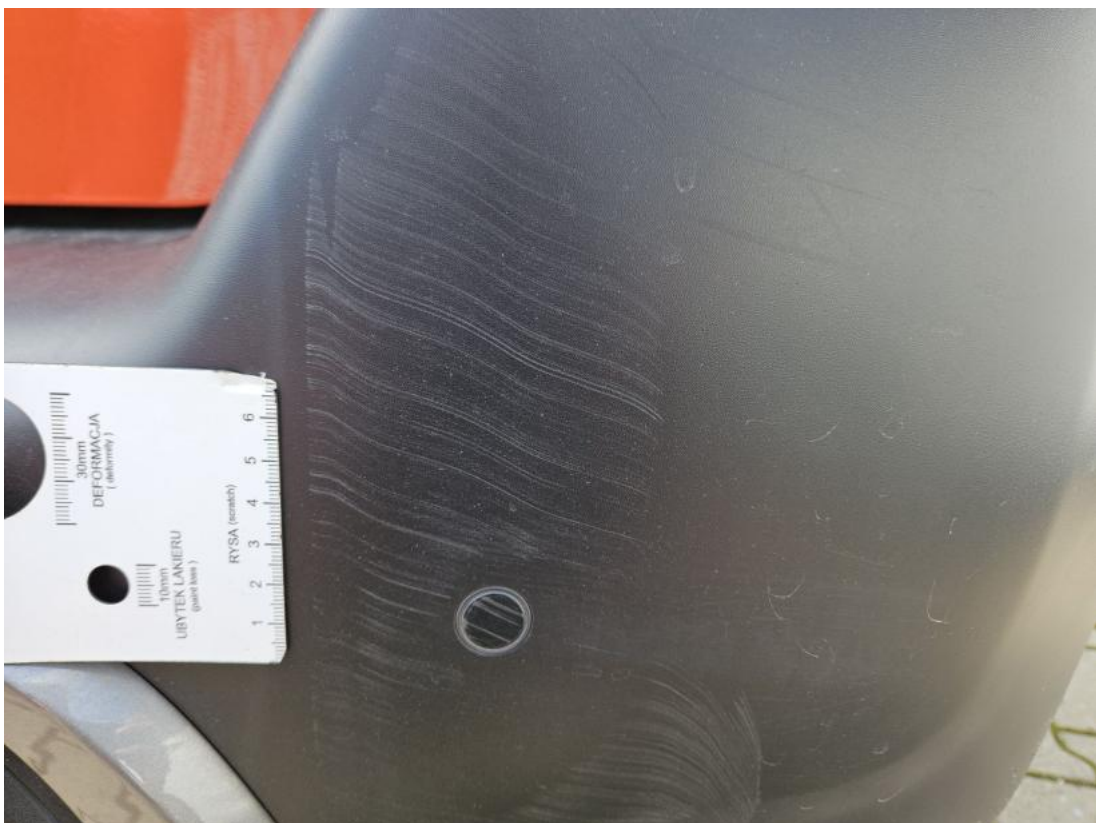
**Fot. 42**

| Poz. | Nazwa pozycji | Opis uszkodzeń | Kwalifik. | Naprawa [rbg] |
|---|---|---|---|---|
| 1 | Okladzina zderzaka tylnego | liczne, zarysowanie | WY | 2.2 |

Zderzak tylny - Rysa/odprysk 1

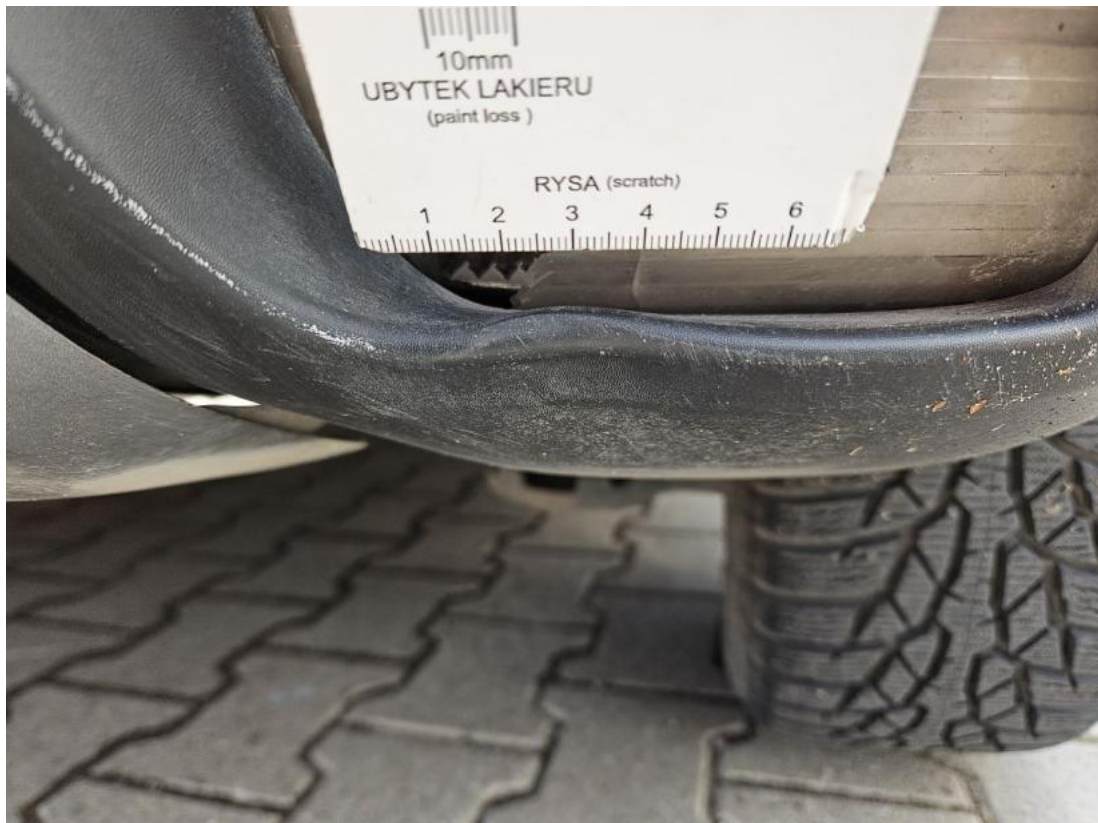
**Fot. 43**

| Poz. | Nazwa pozycji | Opis uszkodzeń | Kwalifik. | Naprawa [rbg] |
|---|---|---|---|---|
| 5 | Okladzina zderzaka tylnego, środek | wgniecenie | | |

Zderzak tylny - Wgniecenie/odkształcenie 1

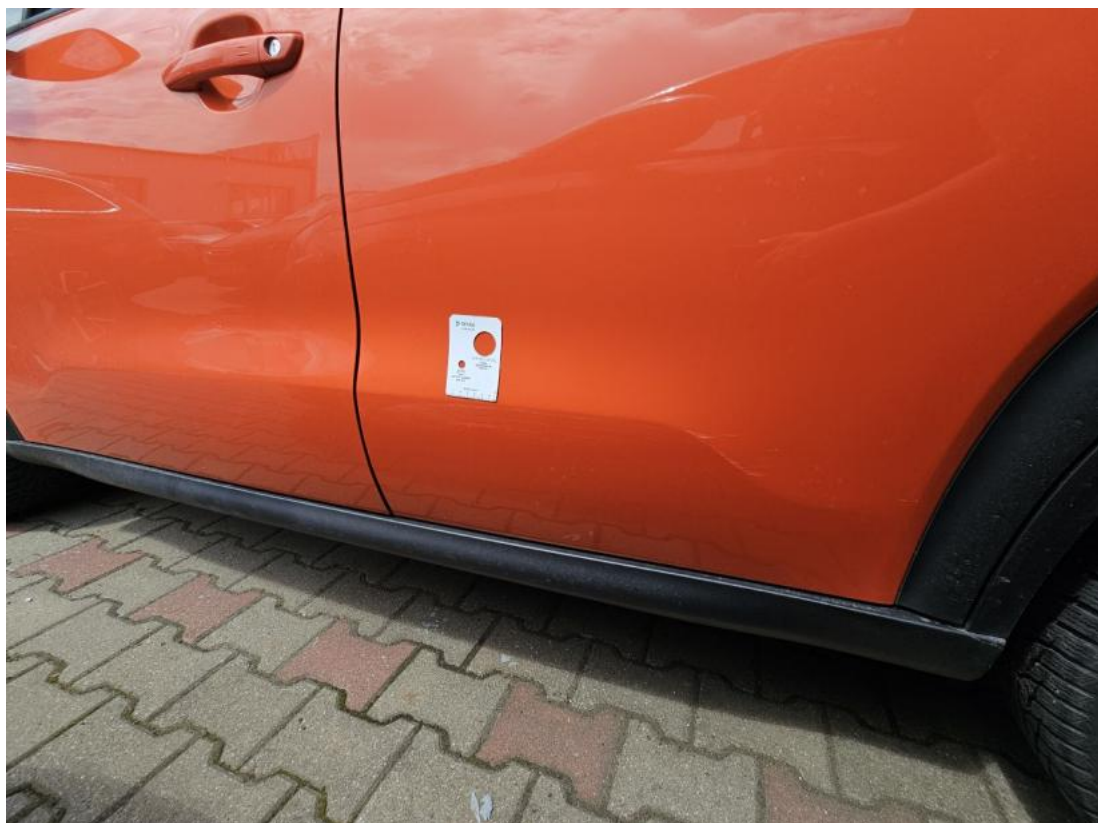
**Fot. 44**

Drzwi tylne L - zdjęcie poglądowe 1

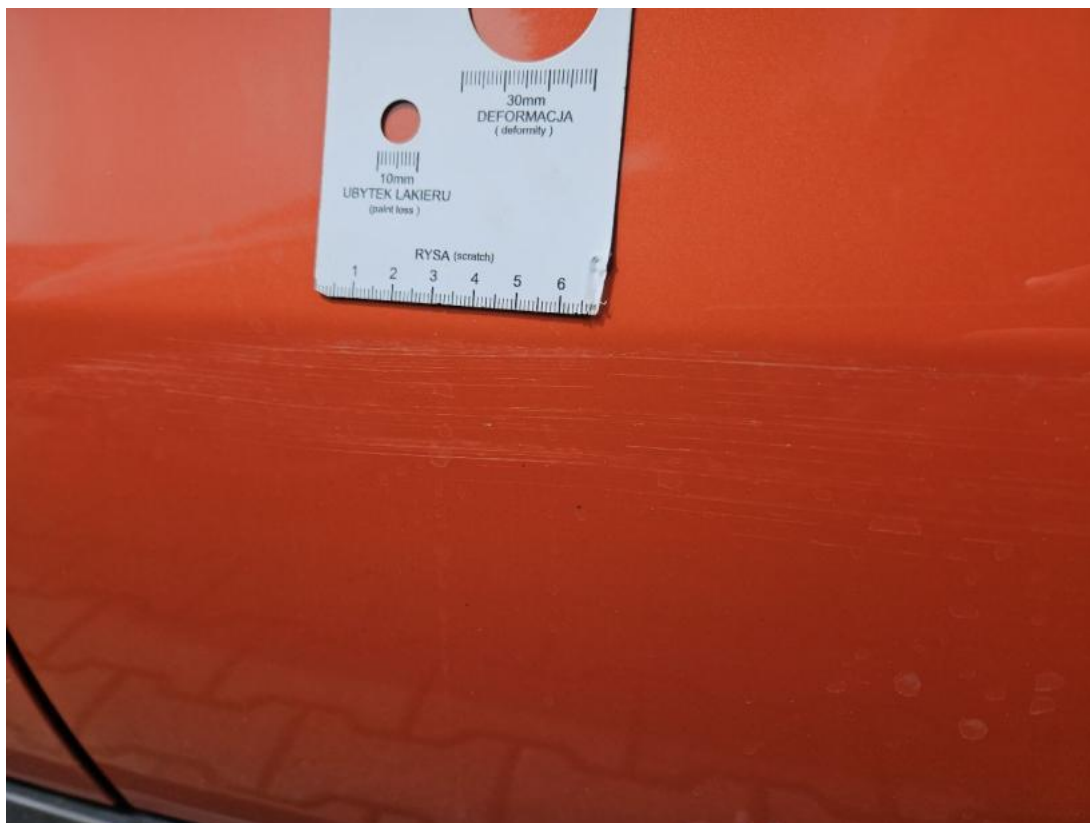
**Fot. 47**

| Poz. | Nazwa pozycji | Opis uszkodzeń | Kwalifik. | Naprawa [rbg] |
|---|---|---|---|---|
| 3 | Poszycie drzwi tylnych L | wgniecenie, zarysowanie | NA | 1.5 |

Drzwi tylne L - Rysa/odprysk 2
