## Raport z oględzin pojazdu

Numer raportu	213192/12/24-11401	Data raportu	09-12-2024
Rzeczoznawcy	Leszek Bizański (NEW) mgr inż. Przemysław Ostap	Data oględzin	06-12-2024
Nr zlecenia	PCM(DZS)/GDA/91445/24/11/27	Miejsce oględzin	MASTER1 MYSŁOWICE, OBRZEŻNA PŁ...

Numer identyfikacyjny (VIN)	<b>W1V9076351P281095</b>
Marka, model	MERCEDES-BENZ Sprinter 31...
Typ, wersja	Sprinter 311 CDI 907.635 14m3
Numer rejestracyjny	DW4KU98
Silnik (rodz./poj./moc)	diesel/2143 ccm/84 kW
Stan licznika	160 805 km
Data 1. rej./rok prod.	30-10-2020/2020
Data nast. bad. techn.	30-10-2025
Nadwozie	furgon, wysoki dach 4/2
Lakier	brązowy/UNI
Skrzynia biegów	manualna

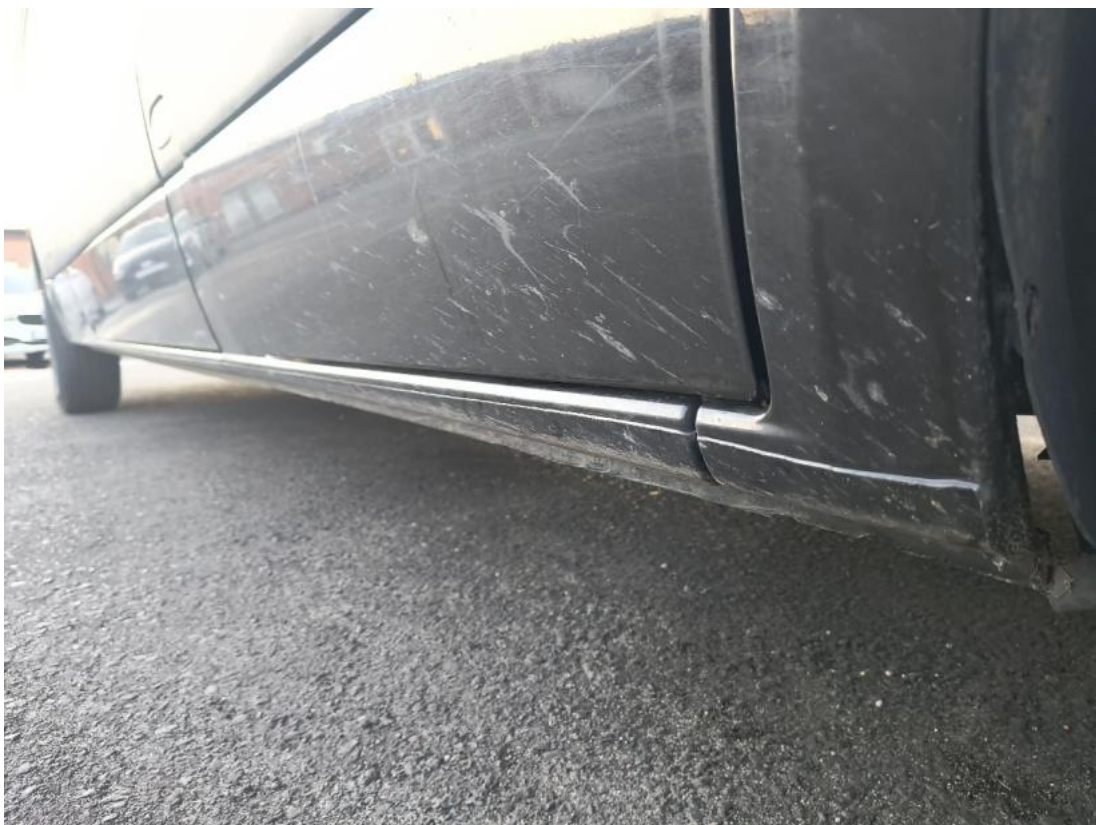
Poz.	Nazwa części	Przedział grubości powłoki lakierowej [ $\mu$ m]
1	Próg prawy	150 - 200
2	Błotnik tylny lewy/ściana boczna lewa	150 - 200
3	Pokrywa bagażnika	150 - 200

**Fot. 4**  
Próg prawy (widok od przodu)

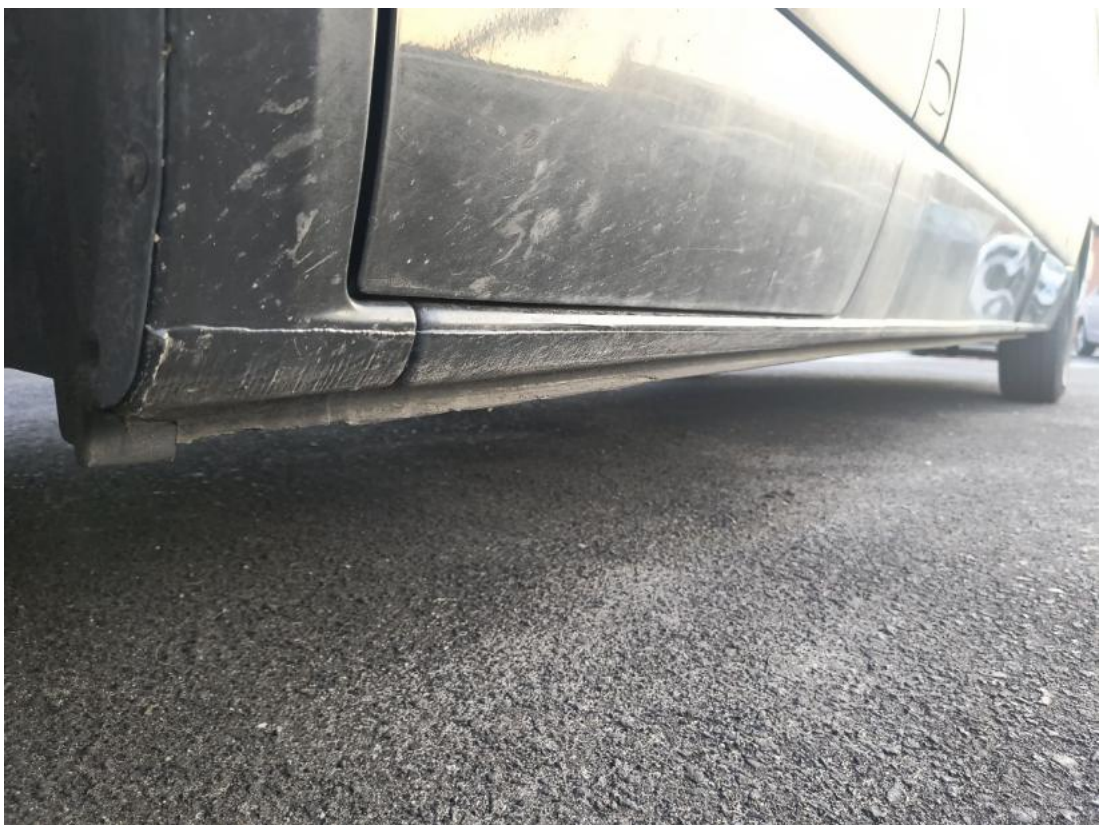
Poz.	Nazwa części	Przedział grubości powłoki lakierowej [ $\mu$ m]
1	Próg lewy	150 - 300

**Fot. 12**  
Próg lewy (widok od przodu)

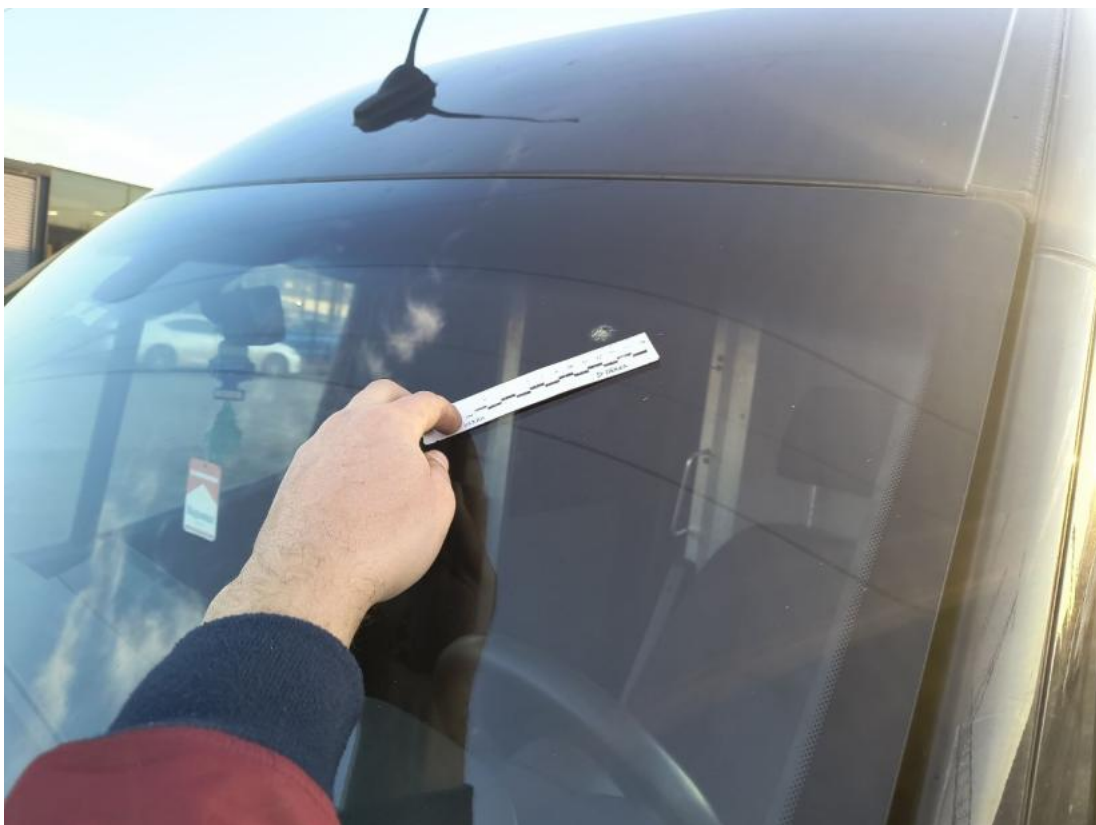
**Fot. 40**  
Szyba czołowa - zdjęcie poglądowe 1

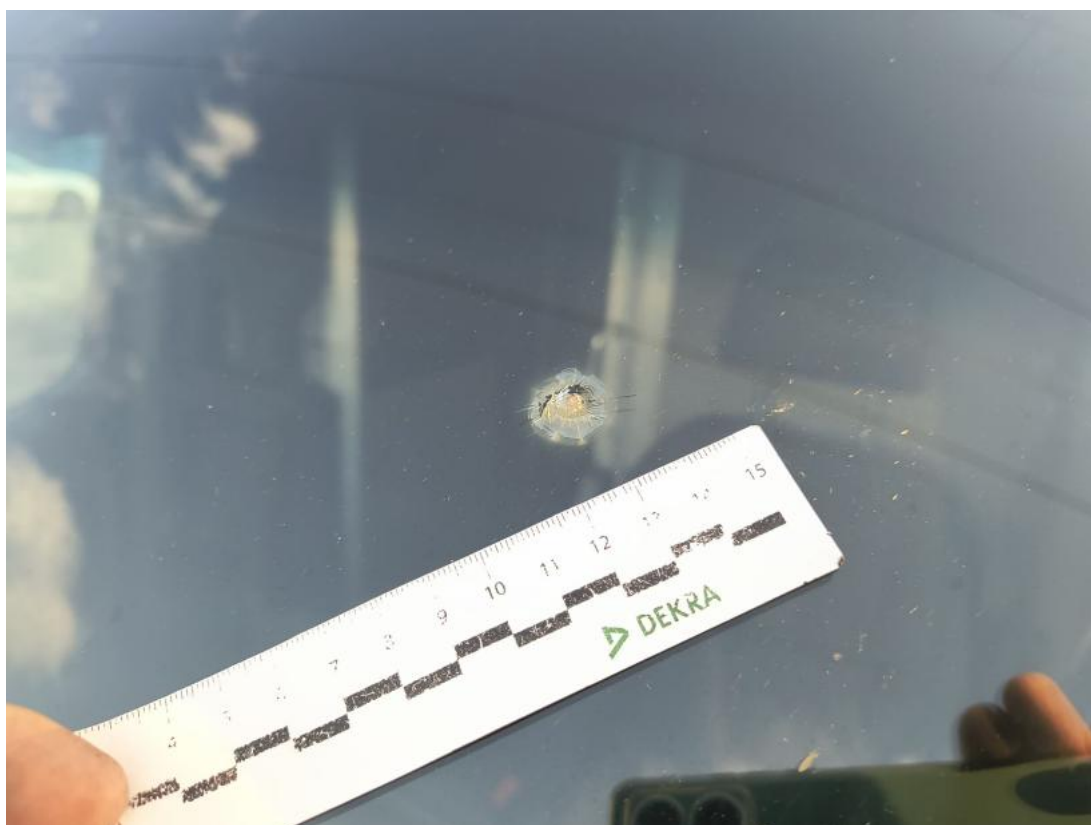
1	Szyba przednia barwiona	pęknięcie	WY	2.4
2	Kpl.montażowy/naprawczy-kpl.do klejenia		WY	
3	Zderzak, środek	rozerwanie	WY	1
4	Tapicerka siedzenia 1.rząd L	rozerwanie	WY	0.2
5	Dywaniki podłogi przód R	pęknięcie, rozerwanie	WY	0.1
6	Pokrywa przednia	wgniecenie/odkształcenie	NA	1.5
7	Dach kabiny	wgniecenie/odkształcenie	NA	1.5
8	Drzwi przednie (nieuzbrojone) R	rysa/odprysk, ślady korozji	NA	0.5
9	Drzwi części ład.przesuwne R	rysa/odprysk, wgniecenie/odkształcenie	NA	1
10	Ściana boczna L	rysa/odprysk, wgniecenie/odkształcenie	NA	1.5
11	Ścianka tylna L	rysa/odprysk, wgniecenie/odkształcenie	NA	1
12	Ściana boczna część przednia dolna R	rysa/odprysk	NA	0.3
13	Ściana boczna część tylna dolna R	rysa/odprysk, wgniecenie/odkształcenie	NA	1
14	Wnęka koła wewnętrzna L	rysa/odprysk, wgniecenie/odkształcenie, ślady korozji	NA	0.7
15	Wnęka koła wewnętrzna R	wgniecenie/odkształcenie, ślady korozji	NA	1
16	Drzwi tylne, skrzydło lewe L	rysa/odprysk, wgniecenie/odkształcenie	NA	1

**Fot. 41**  
Szyba czołowa - Pęknięcie/rozerwanie 1

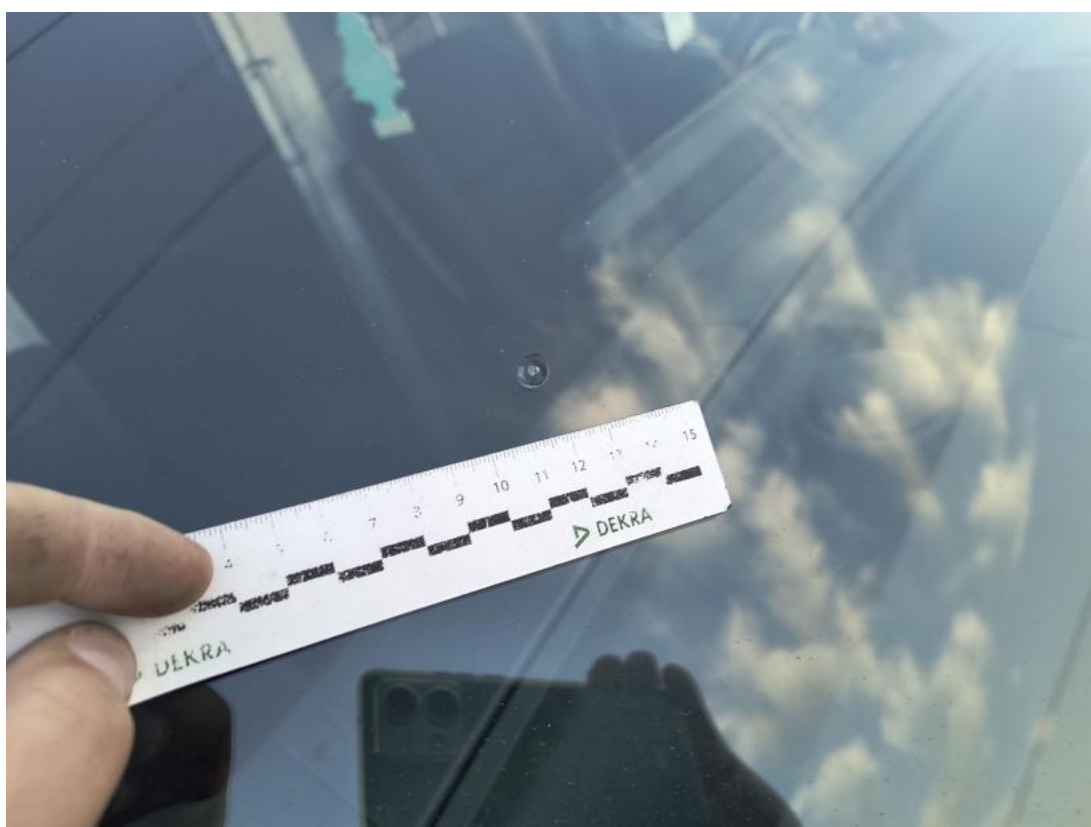
**Fot. 42**  
Szyba czołowa - Pęknięcie/rozerwanie 2

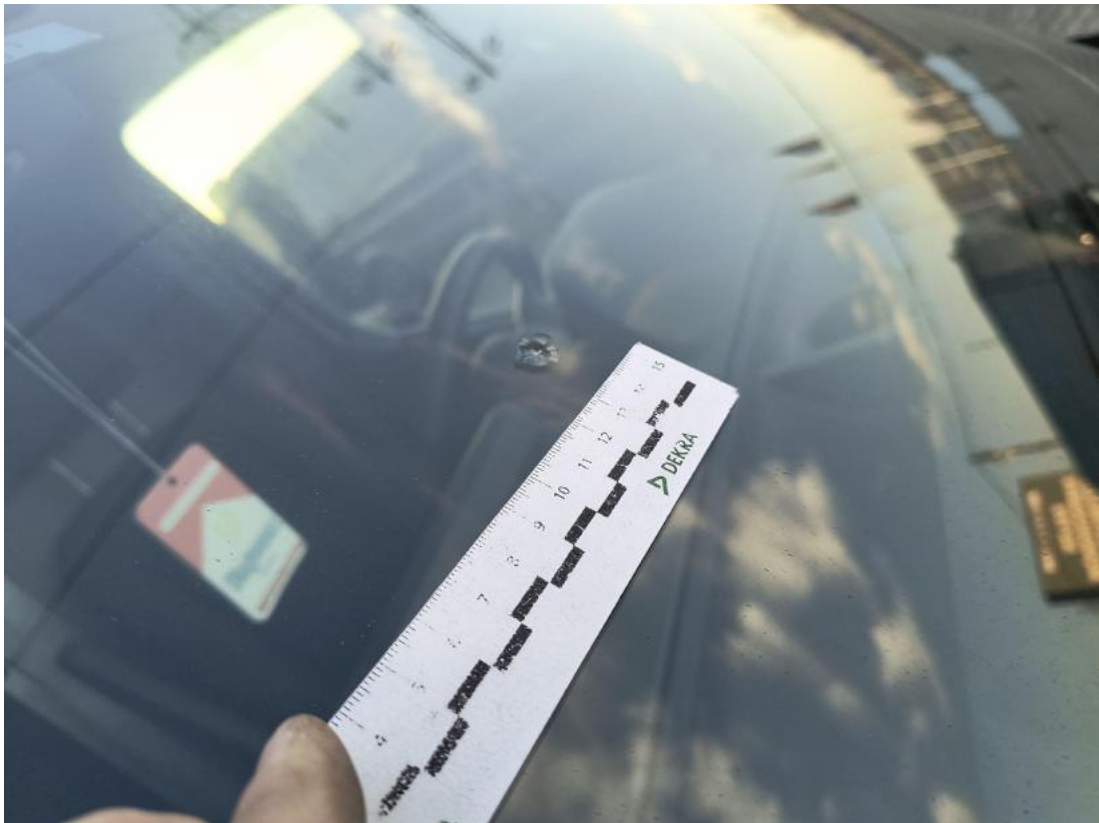
**Fot. 43**

Szyba czołowa() - Pęknięcie/rozerwanie 3

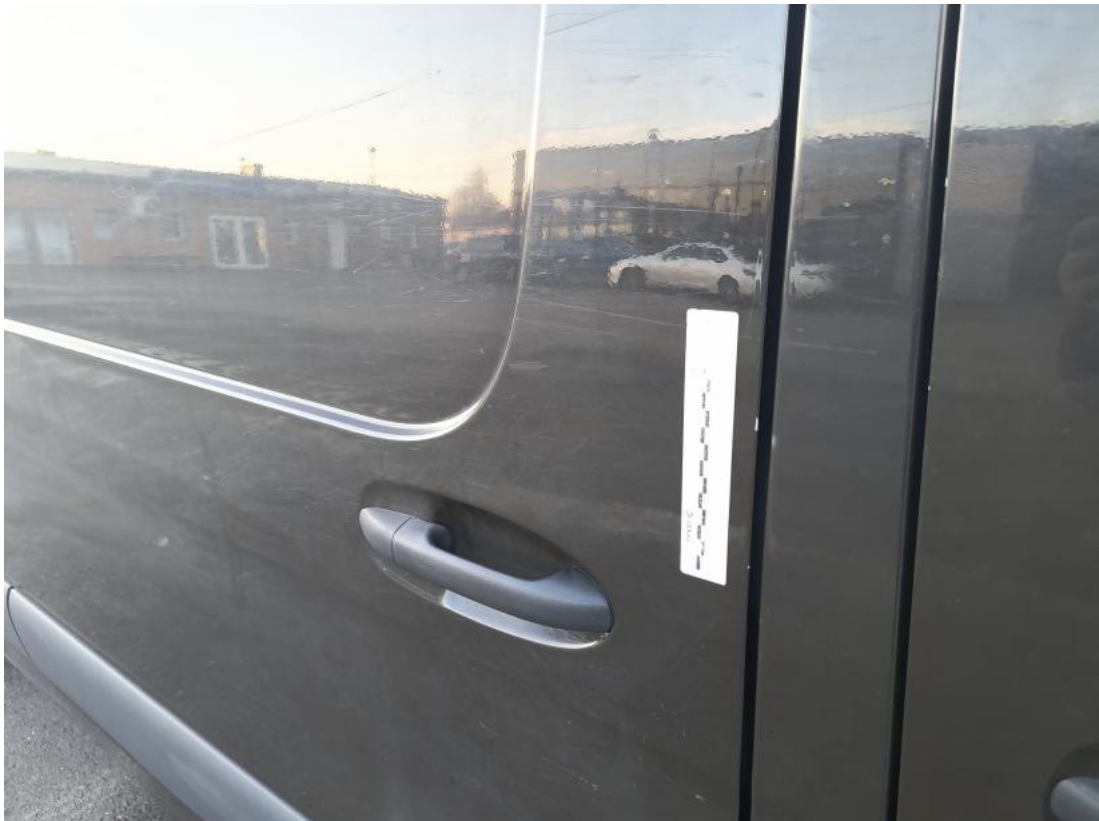
**Fot. 49**

Drzwi tylne P - Rysa/odprysk 1

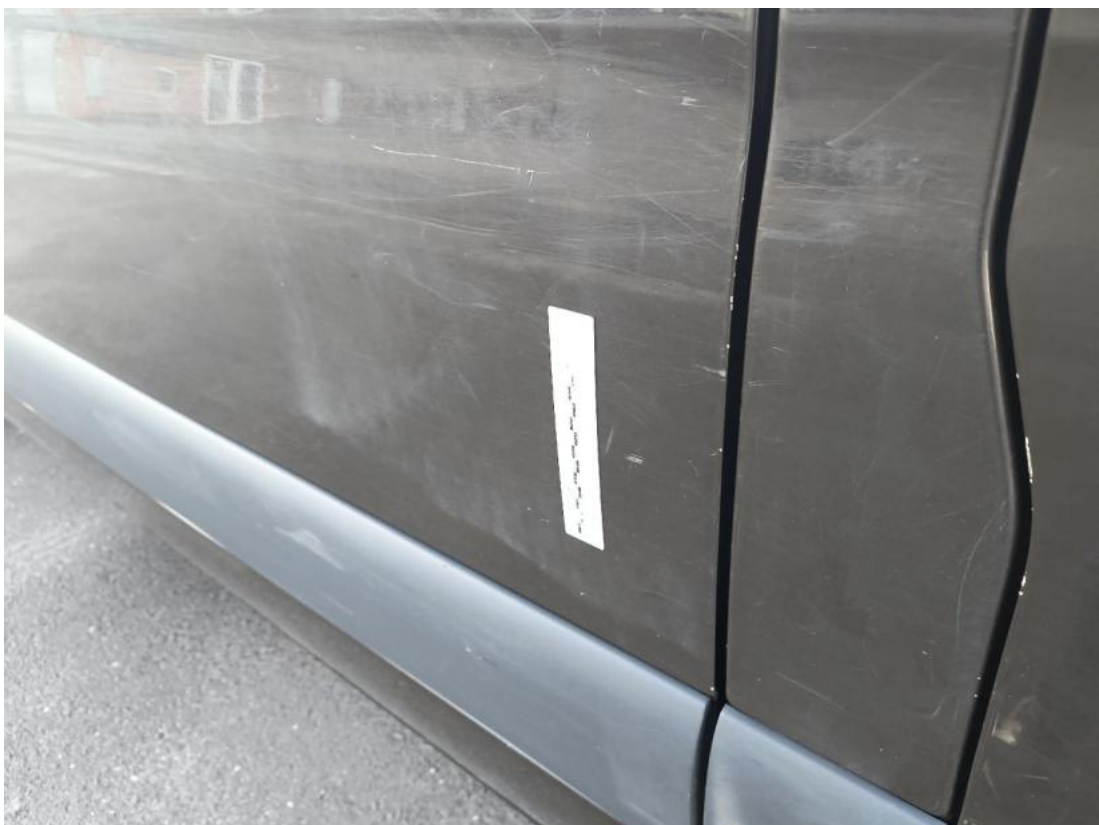
**Fot. 50**

Drzwi tylne P - Rysa/odprysk 2

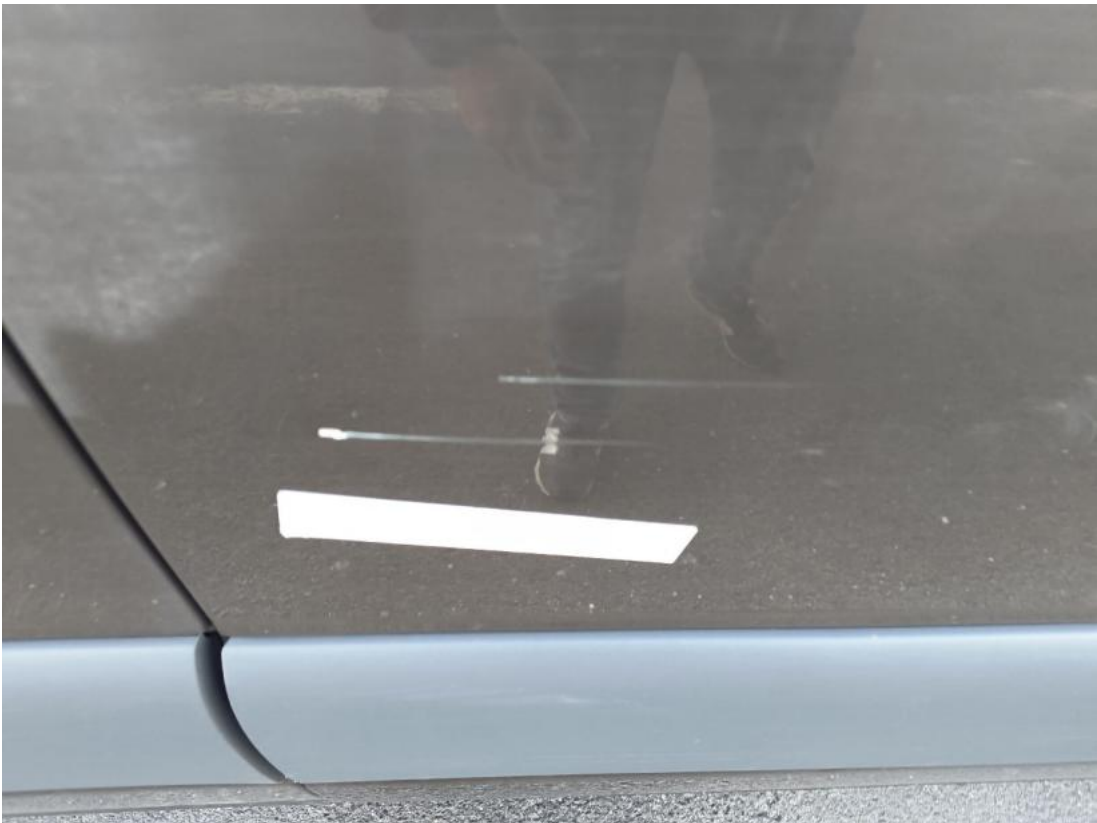
**Fot. 51**  
Drzwi tylne P() - Rysa/odprysk 3

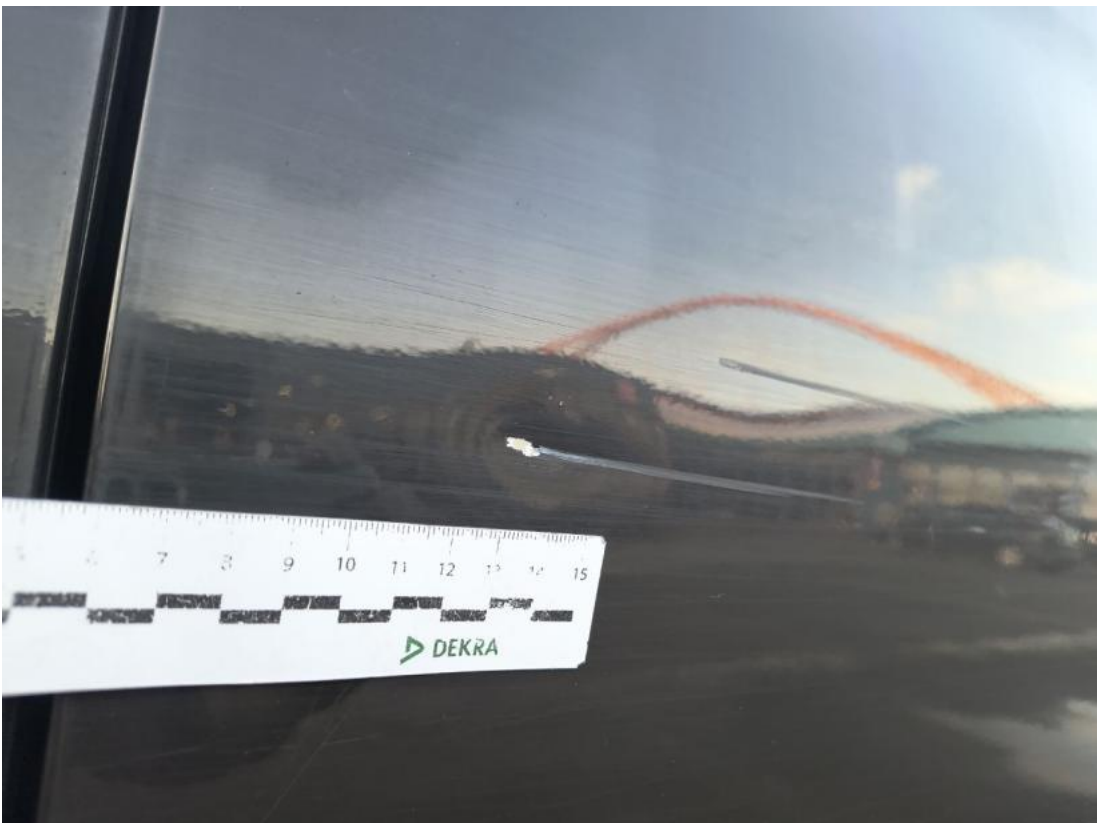
**Fot. 52**  
Drzwi tylne P - Wgniecenie/odkształcenie 1

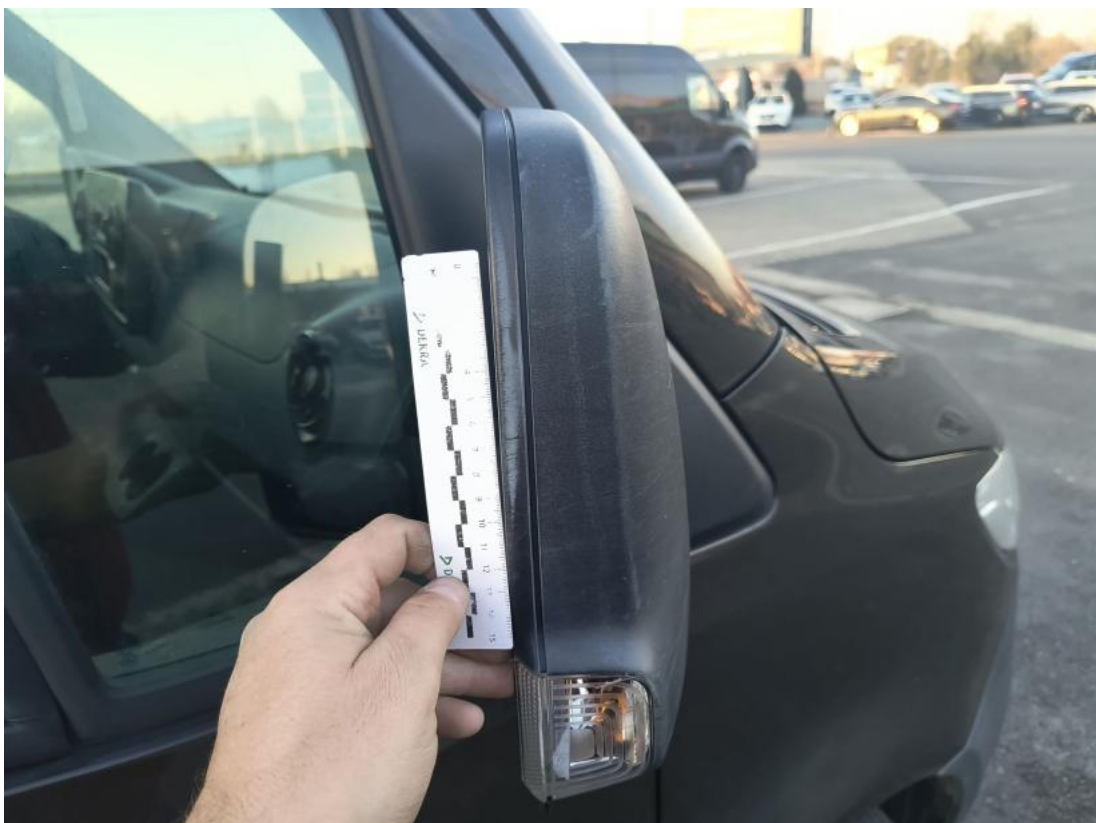
**Fot. 54**

17	Drzwi przednie (nieuzbrojone) L	rysa/odprysk		
18	Lusterko zewn.ustaw.elekt./ogrzew. R	zarysowanie		
19	Nakładka dolna drzwi tylnych R	zarysowanie		
20	Zderzak, róg L	zarysowanie		
21	Ścianka tylna R	rysa/odprysk		
22	Ostona ścianki tylnej, dolna L	zarysowanie		
23	Drzwi tylne, skrzydło prawe R	rysa/odprysk, wgniecenie/odkształcenie		
24	Tapicerka drzwi, przód L	zarysowanie		
25	Tapicerka drzwi, przód R	zabrudzenie

Obudowa lusterka zew P - Rysa/odprysk 1

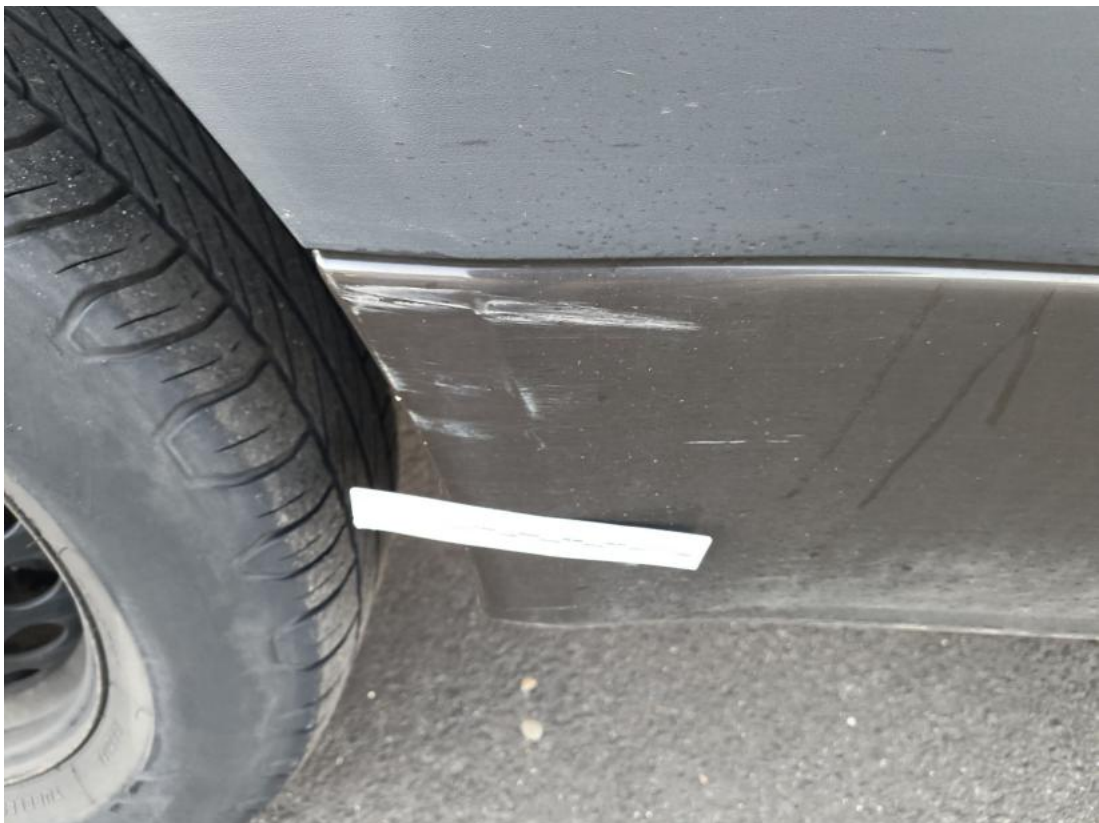
**Fot. 56**

Błotnik tylny P / Ściana boczna P - Rysa/odprysk 1

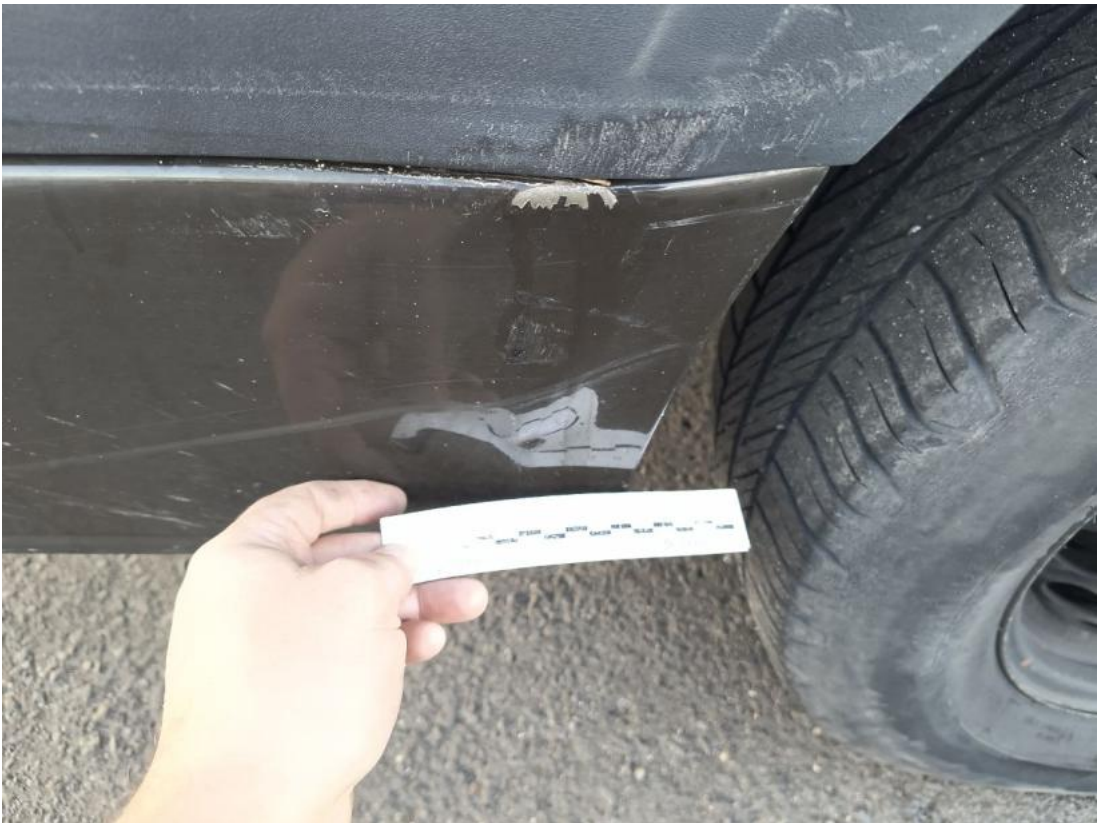
**Fot. 59**

Błotnik tylny P / Ściana boczna P - Wgniecenie/odkształcenie 2

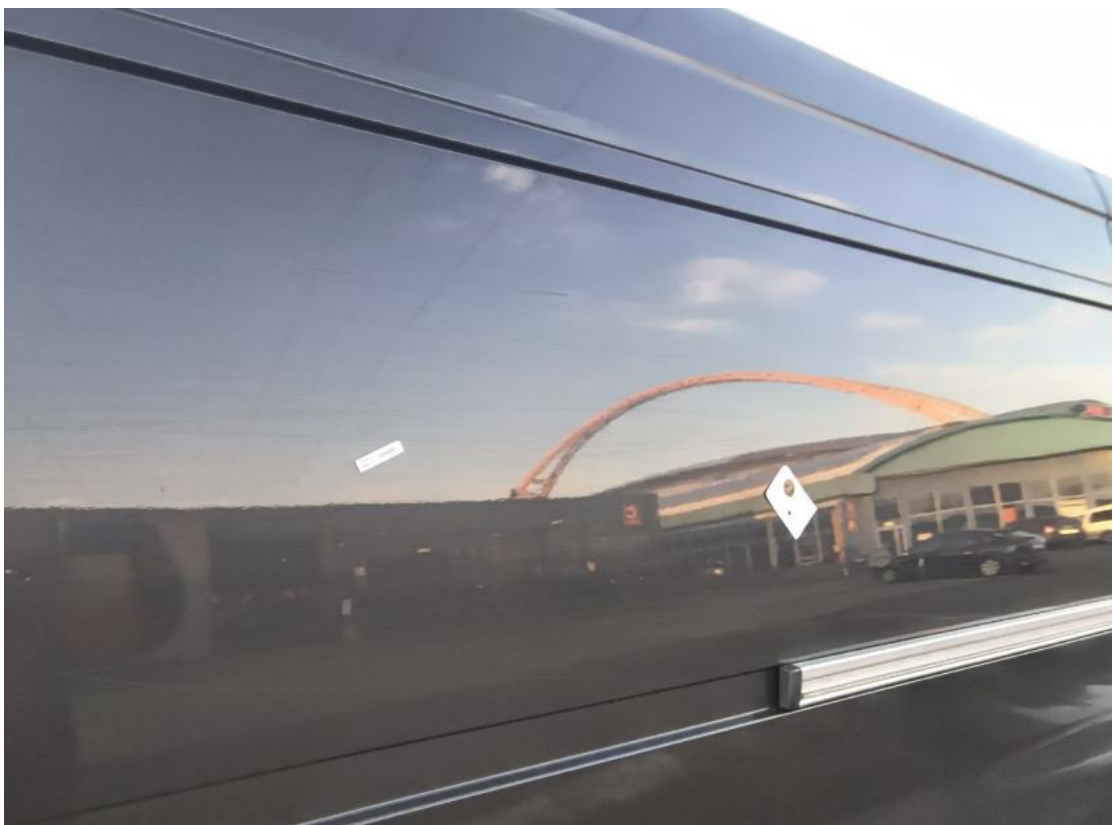
**Fot. 60**

Błotnik tylny P / Ściana boczna P() - Wgniecenie/odkształcenie 3

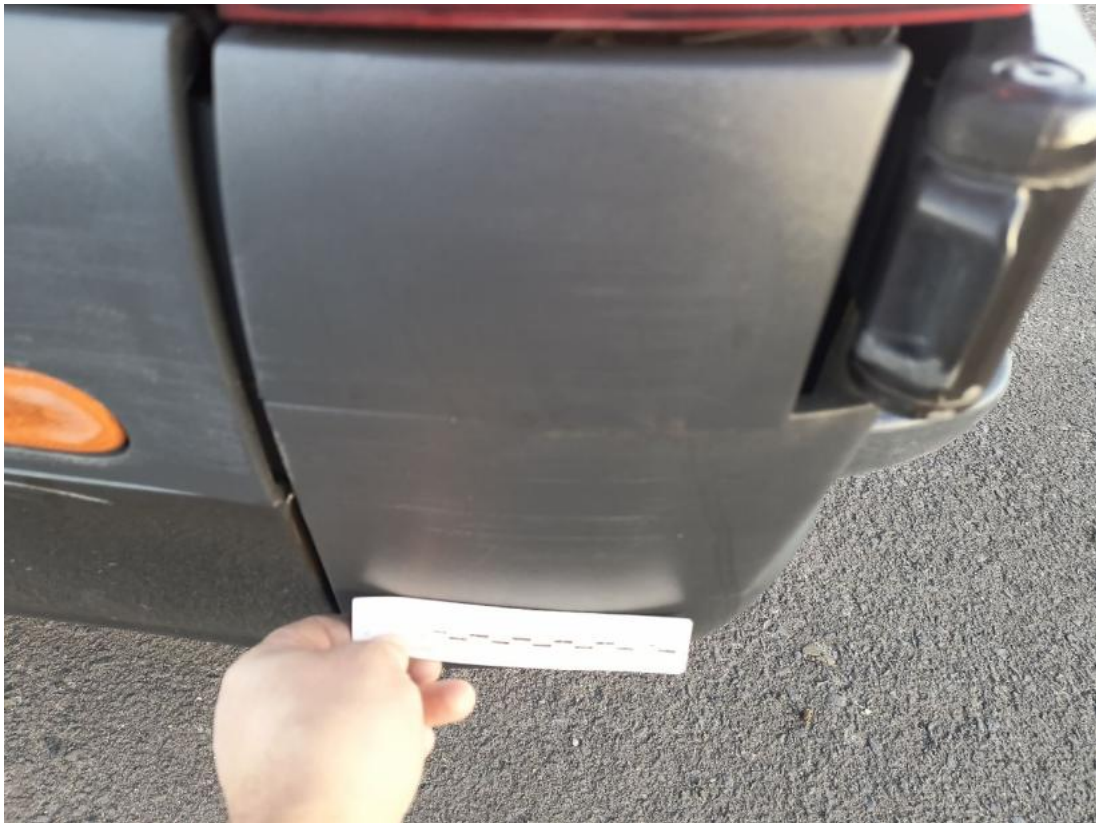
**Fot. 69**

Zderzak tylny - Rysa/odprysk 1

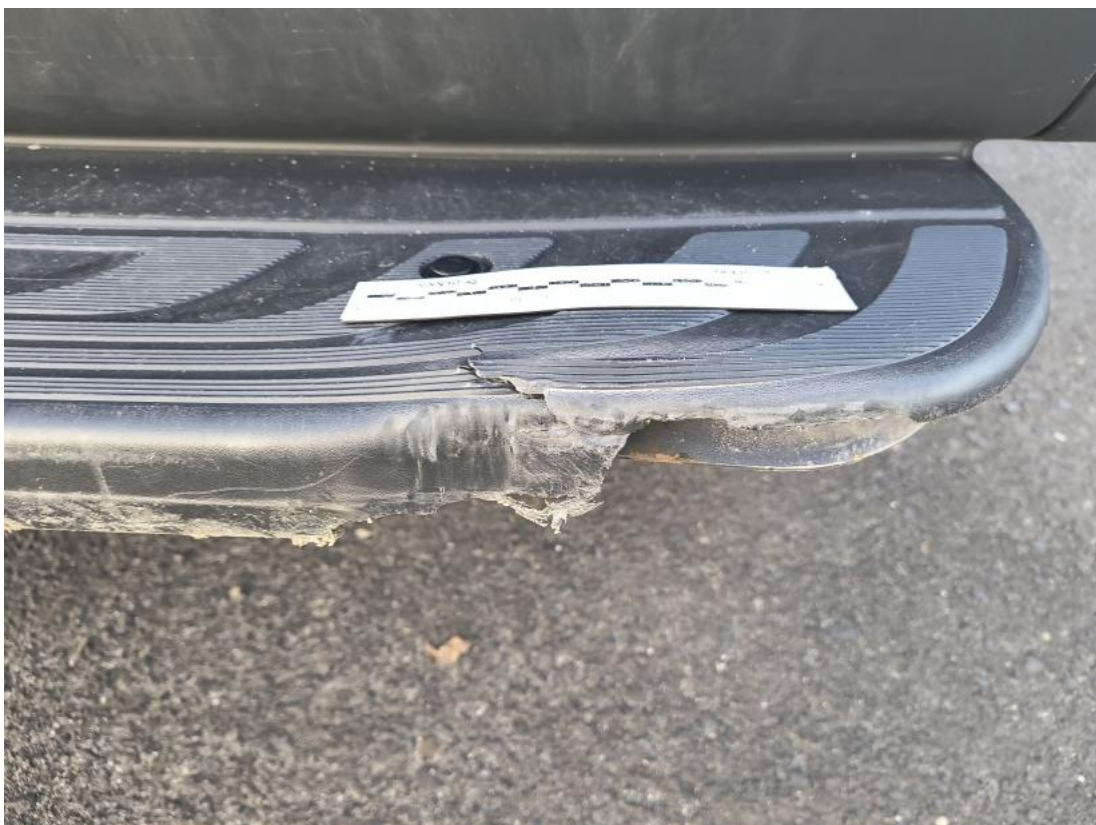
**Fot. 70**

Zderzak tylny - Pęknięcie/rozerwanie 1

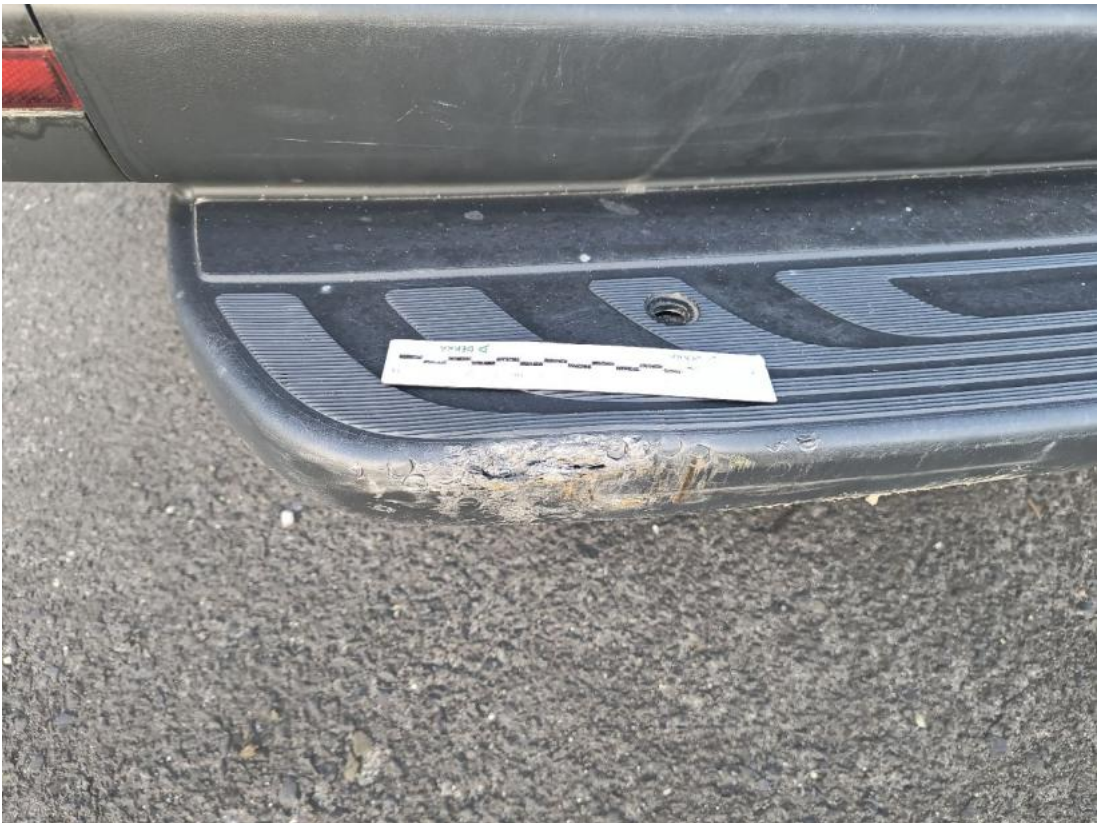
**Fot. 71**

Zderzak tylny - Pęknięcie/rozerwanie 2

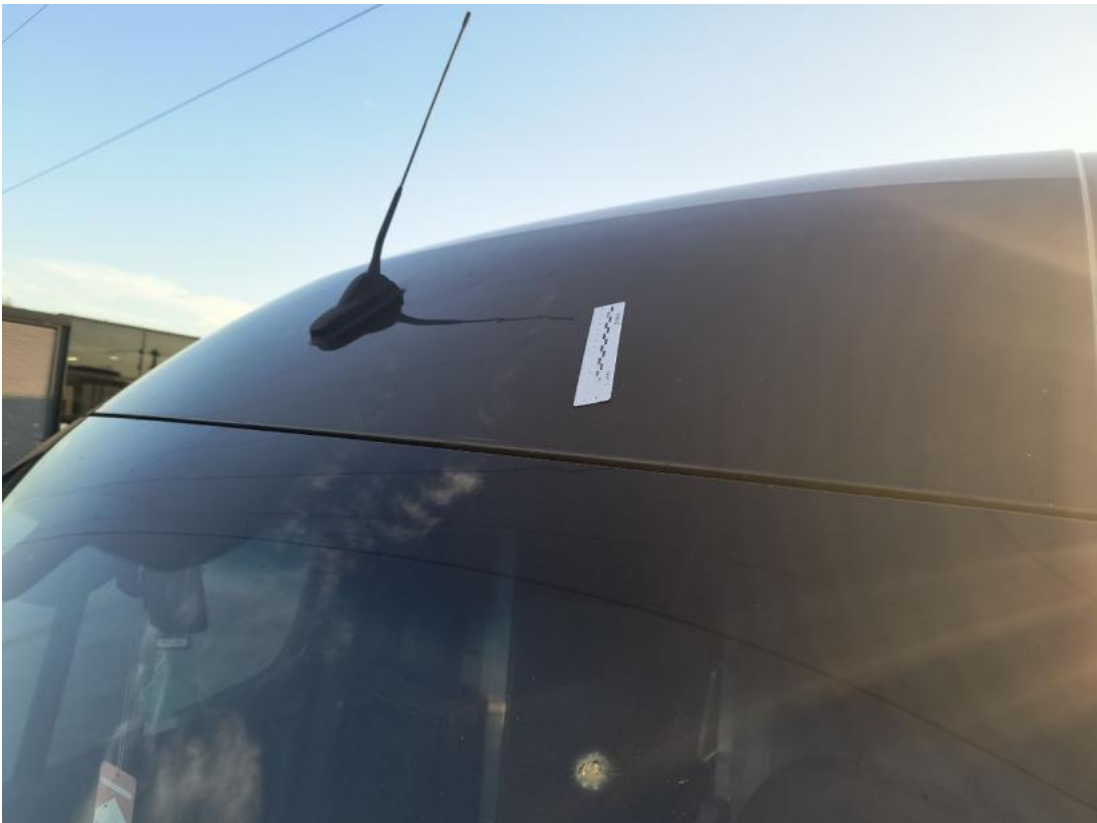
**Fot. 73**

Dach - Wgniecenie/odkształcenie 1

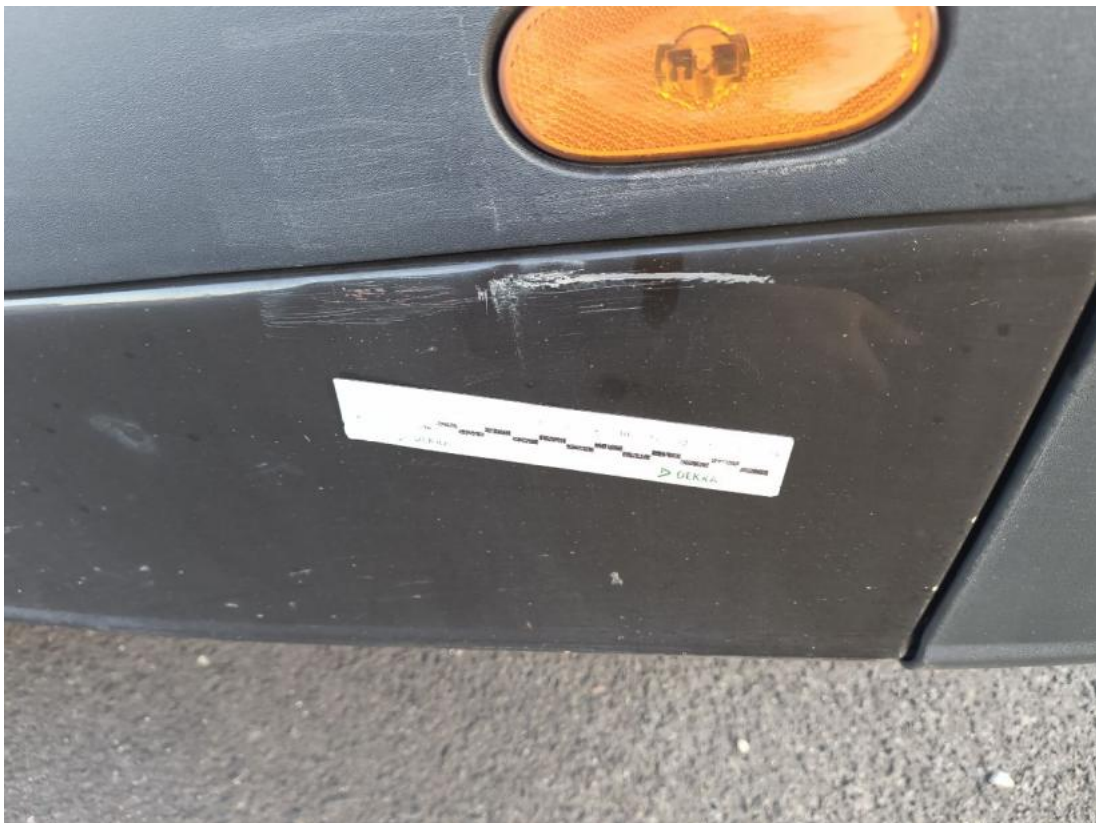
**Fot. 75**

Błotnik tylny L / Ściana boczna L - Rysa/odprysk 1

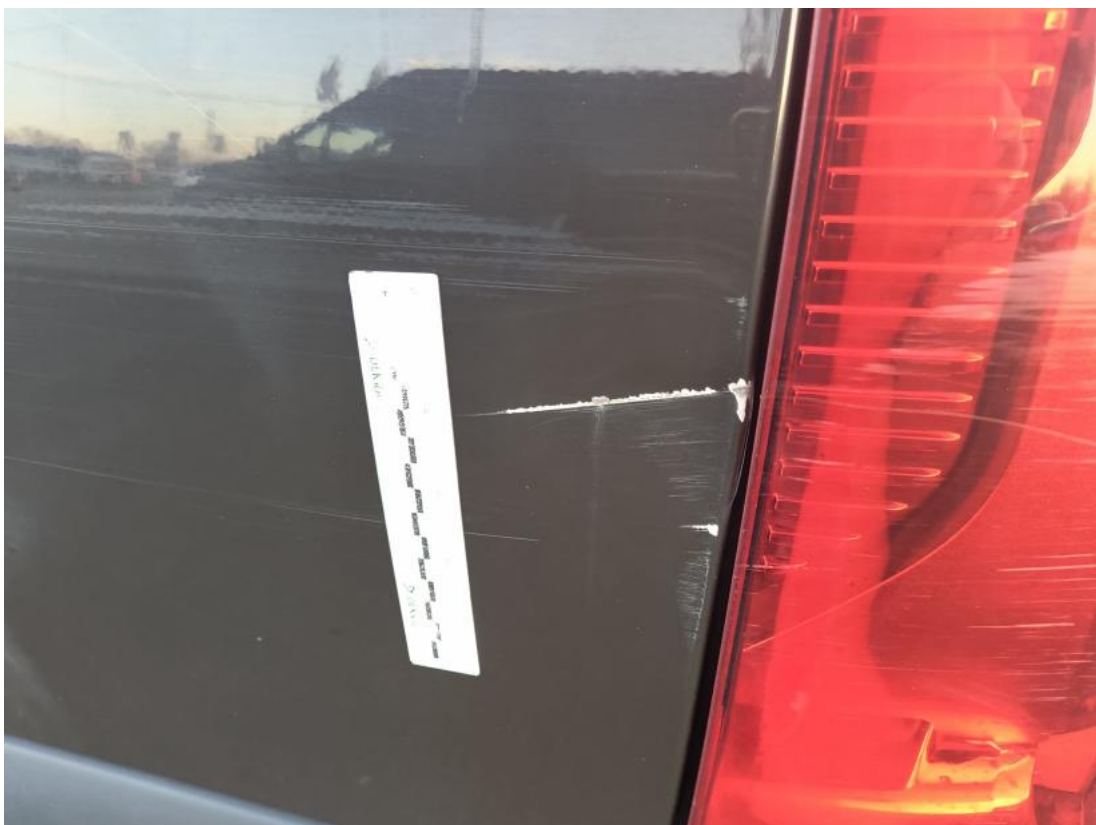
**Fot. 76**

Błotnik tylny L / Ściana boczna L - Wgniecenie/odkształcenie 1

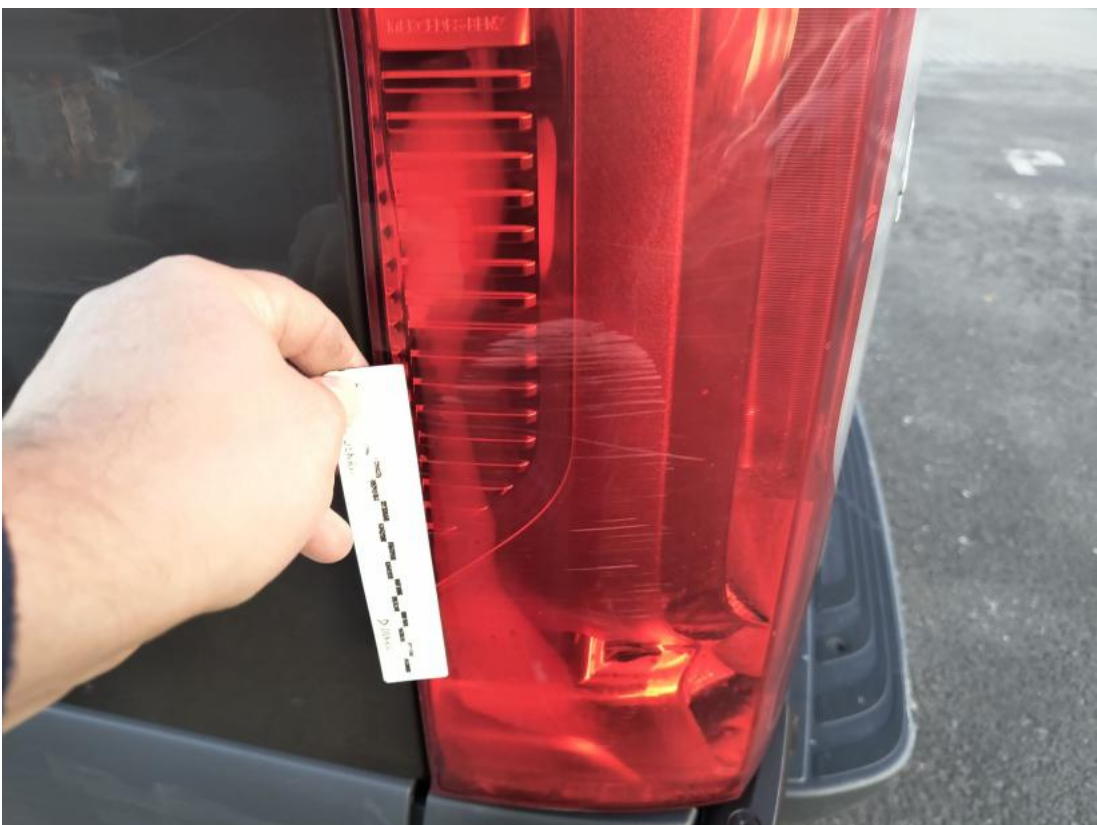
**Fot. 78**

Lampa tylna zew L - Rysa/odprysk 1

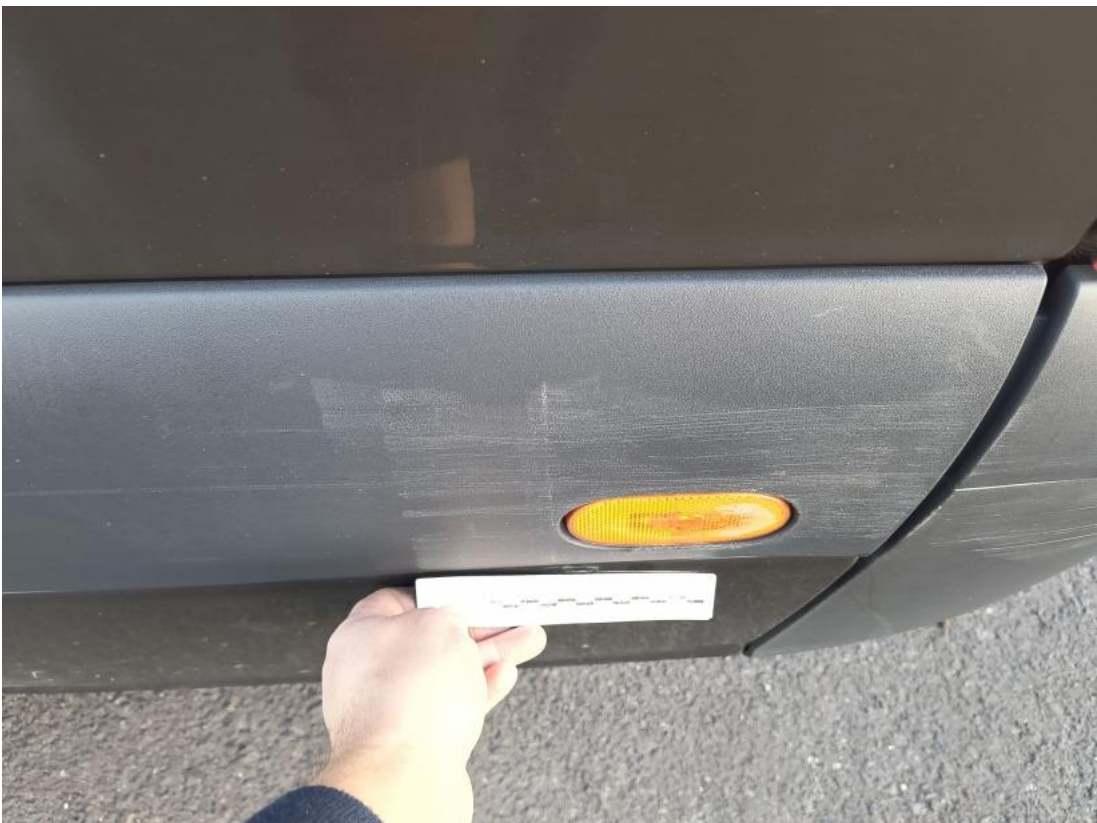
**Fot. 80**

Listwa krawędzi błotnika tyl L - Rysa/odprysk 1

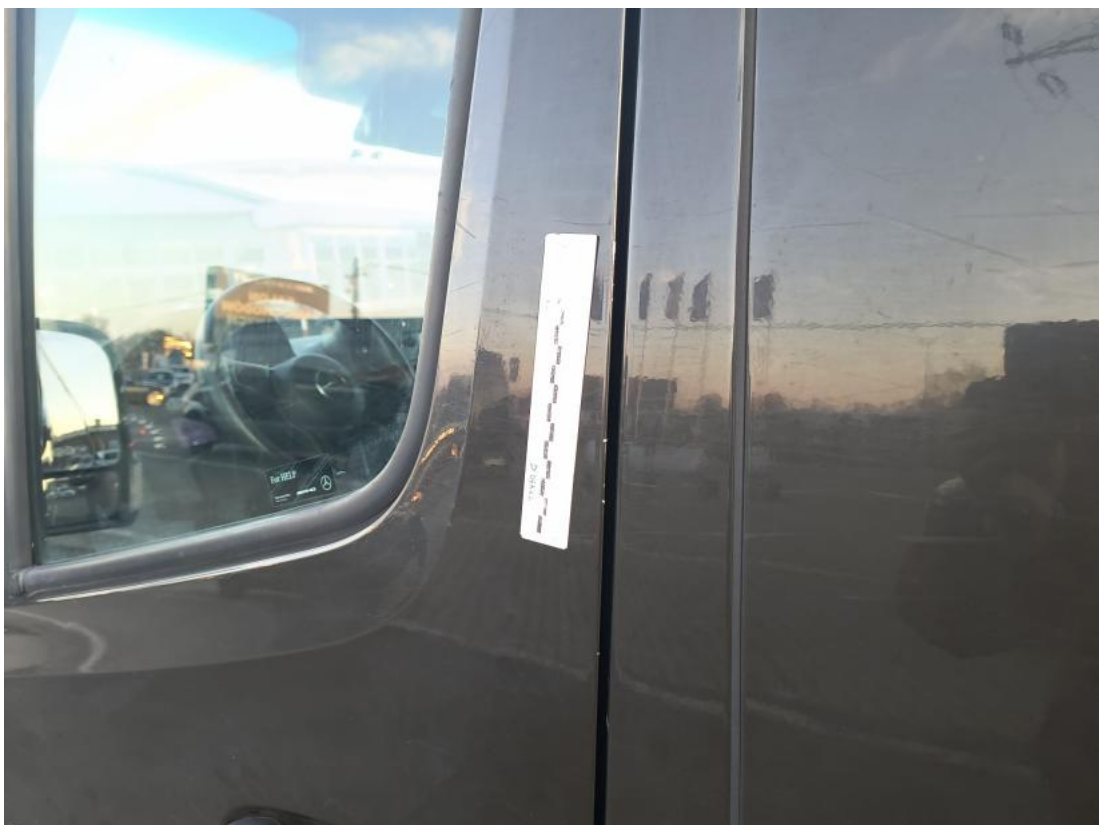
**Fot. 82**

Drzwi przed L - Rysa/odprysk 1

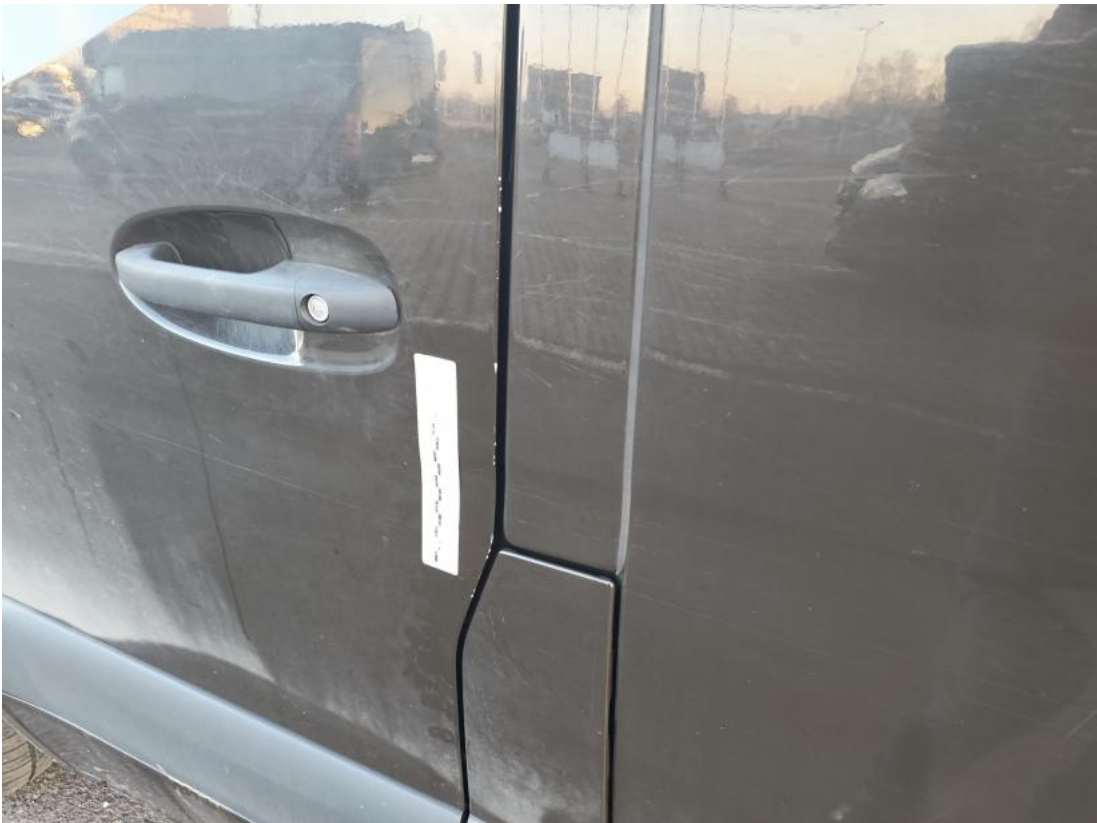
**Fot. 83**  
Drzwi przed L - Rysa/odprysk 2
