## Raport z oględzin pojazdu

Numer raportu	213192/12/24-11401	Data raportu	09-12-2024
Rzeczoznawcy	Leszek Bizański (NEW) mgr inż. Przemysław Ostap	Data oględzin	06-12-2024
Nr zlecenia	PCM(DZS)/GDA/91445/24/11/27	Miejsce oględzin	MASTER1 MYSŁOWICE, OBRZEŻNA PŁ...

Numer identyfikacyjny (VIN)	<b>W1V9076351P281095</b>
Marka, model	MERCEDES-BENZ Sprinter 31...
Typ, wersja	Sprinter 311 CDI 907.635 14m3
Numer rejestracyjny	DW4KU98
Silnik (rodz./poj./moc)	diesel/2143 ccm/84 kW
Stan licznika	160 805 km
Data 1. rej./rok prod.	30-10-2020/2020
Data nast. bad. techn.	30-10-2025
Nadwozie	furgon, wysoki dach 4/2
Lakier	brązowy/UNI
Skrzynia biegów	manualna

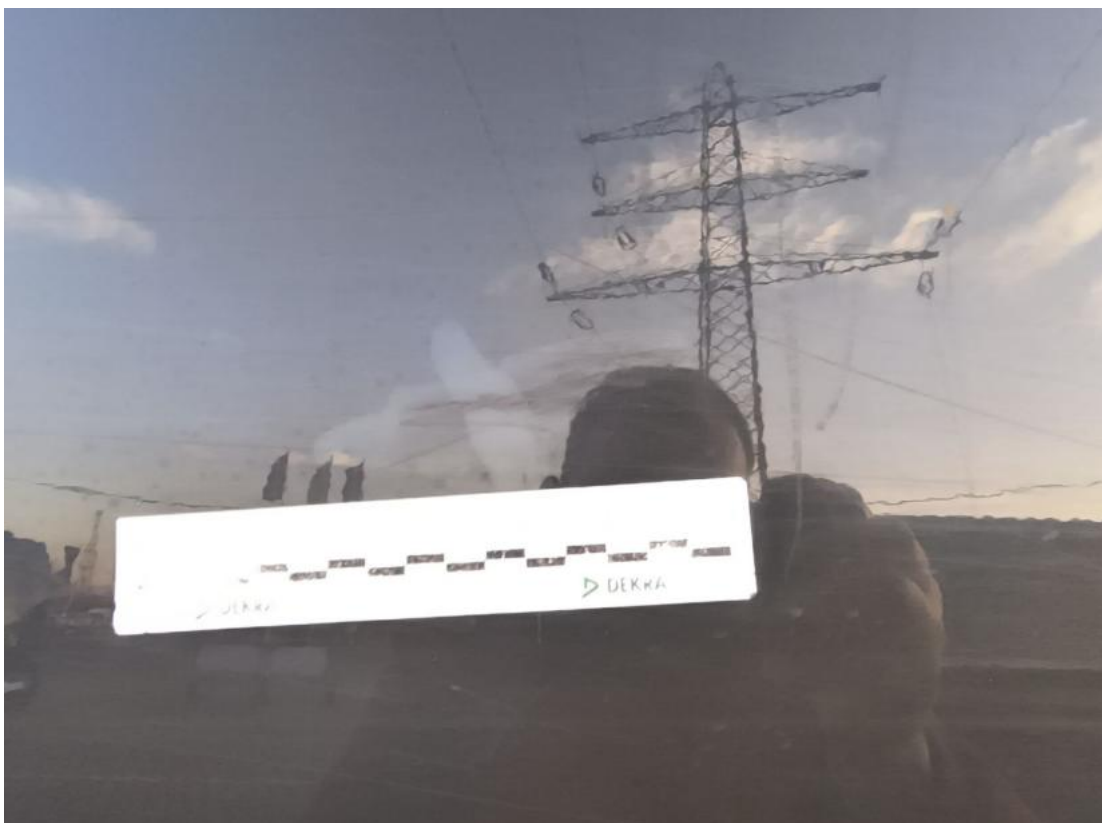
**Fot. 85**

Drzwi tylne L - Rysa/odprysk 1

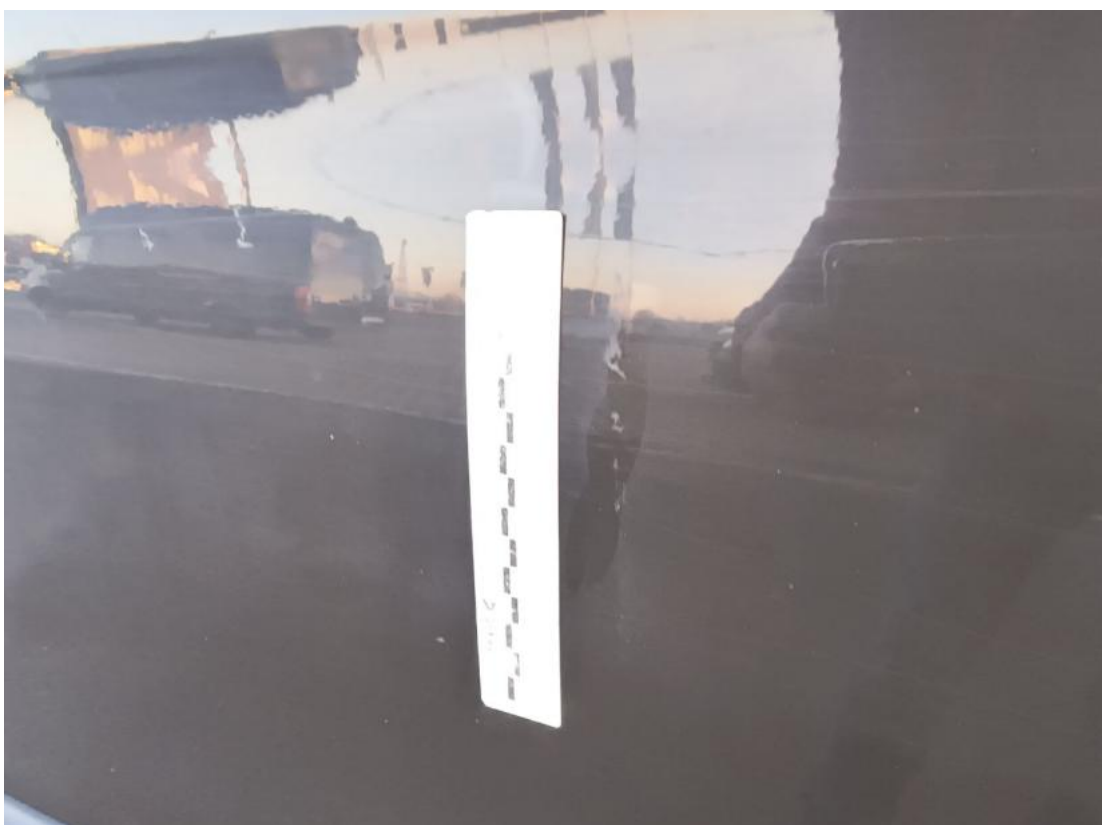
**Fot. 86**

Drzwi tylne L - Rysa/odprysk 2

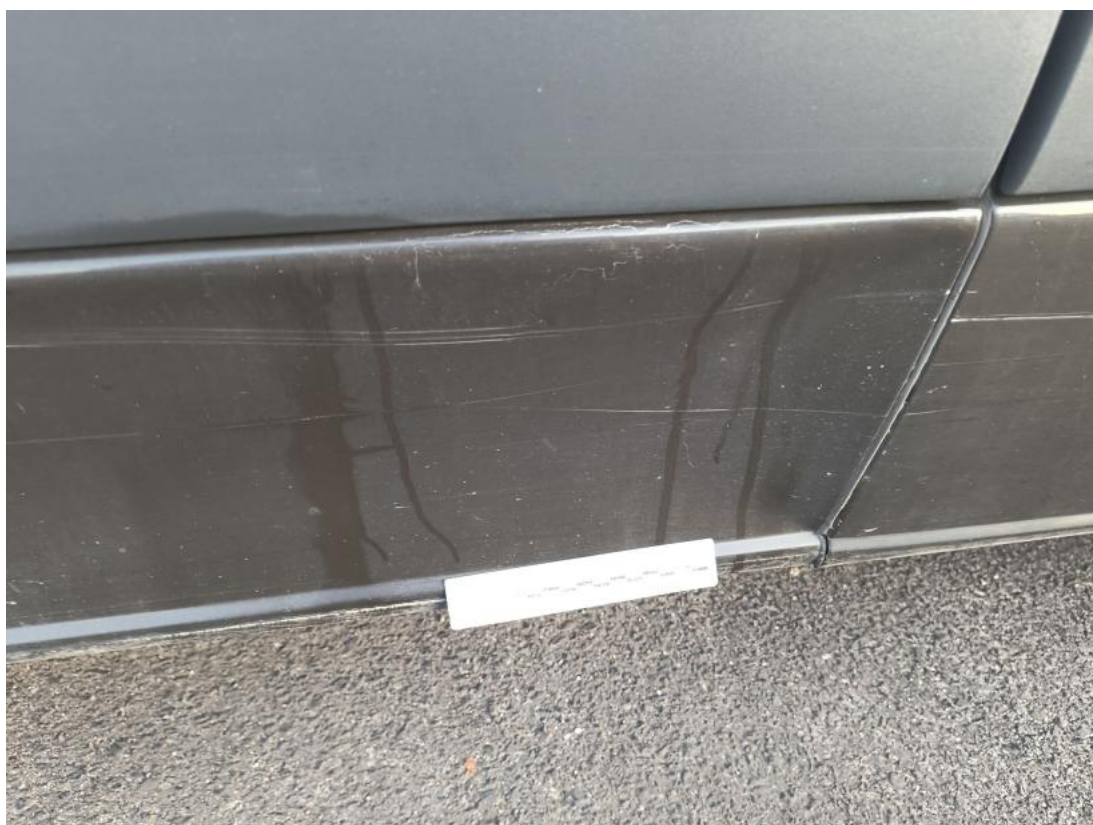
**Fot. 88**

Drzwi tylne L - Wgniecenie/odkształcenie 1

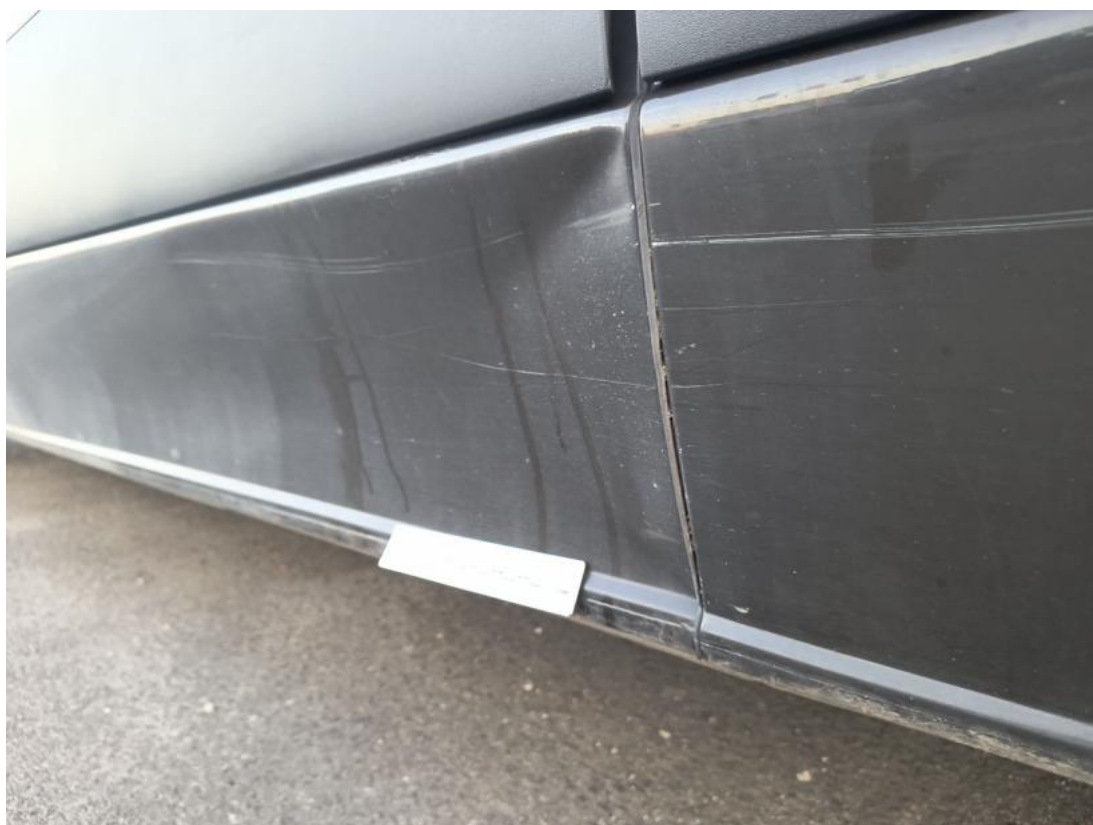
**Fot. 90**  
Drzwi tylne L() - Wgniecenie/odkształcenie 3

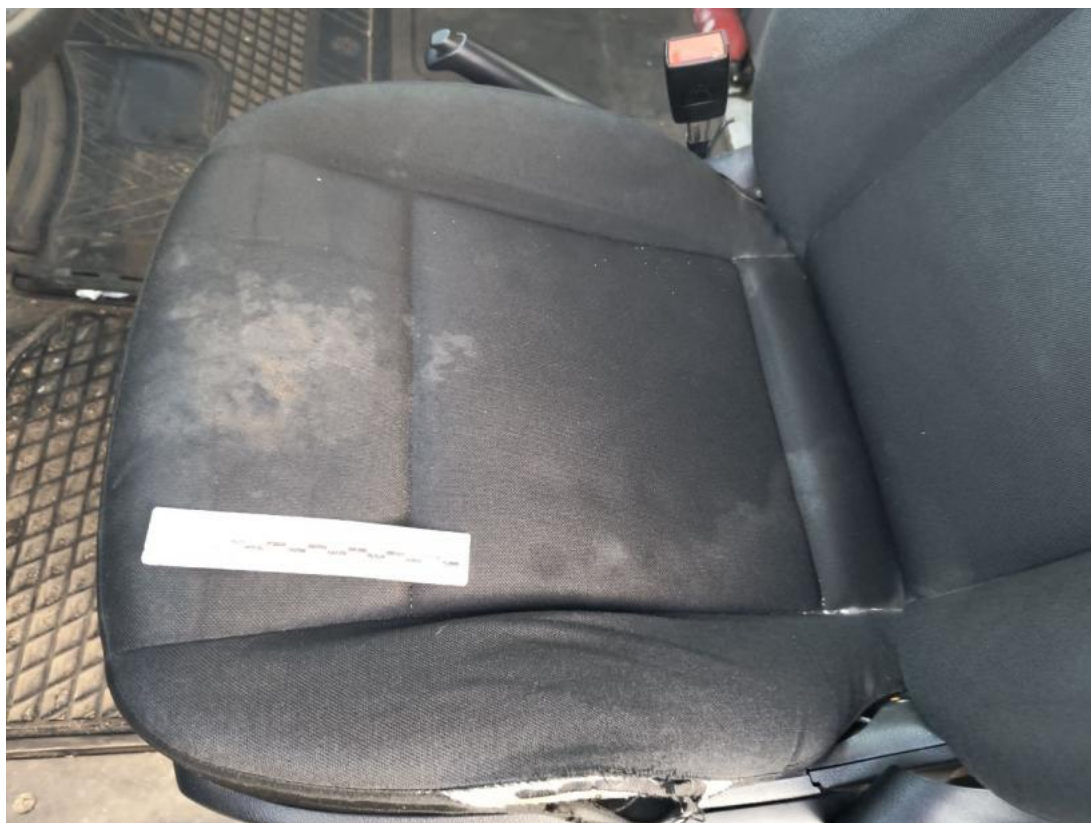
**Fot. 93**  
Fotel prz. lew. - Inne 1

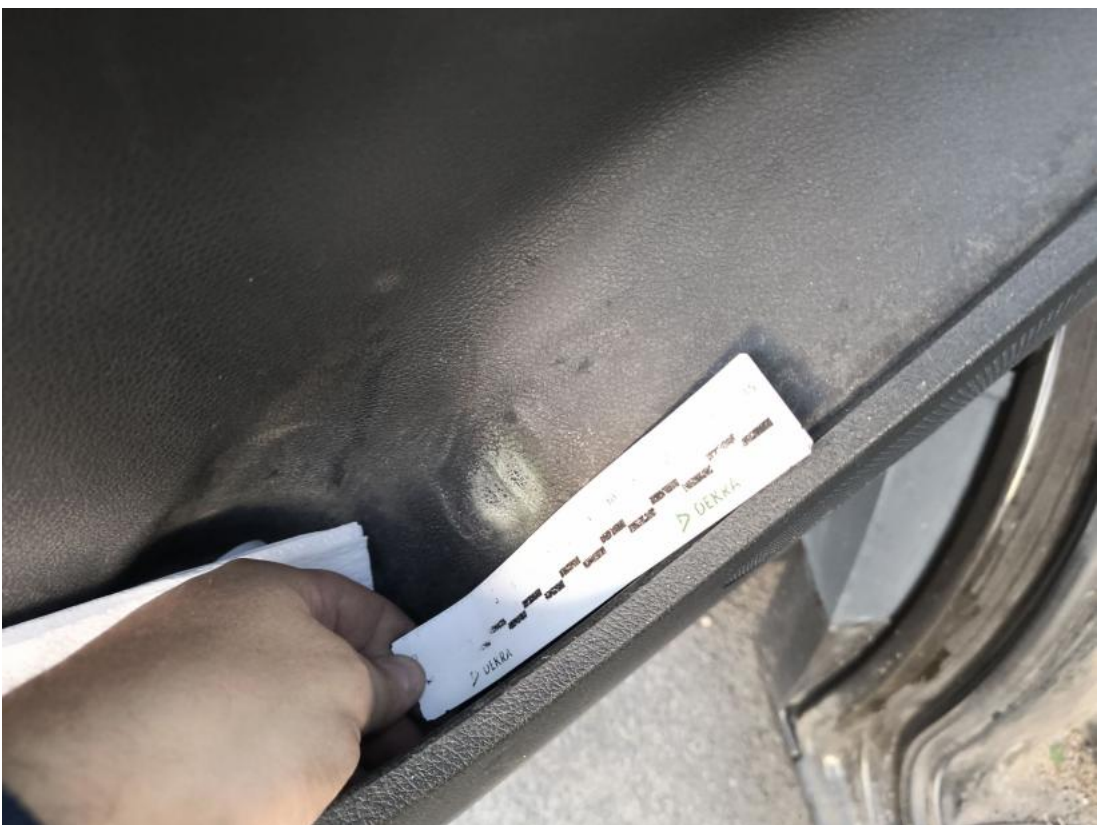
**Fot. 96**

17	Drzwi przednie (nieuzbrojone) L	rysa/odprysk		
18	Lusterko zewn.ustaw.elekt./ogrzew. R	zarysowanie		
19	Nakładka dolna drzwi tylnych R	zarysowanie		
20	Zderzak, róg L	zarysowanie		
21	Ścianka tylna R	rysa/odprysk		
22	Ostona ścianki tylnej, dolna L	zarysowanie		
23	Drzwi tylne, skrzydło prawe R	rysa/odprysk, wgniecenie/odkształcenie		
24	Tapicerka drzwi, przód L	zarysowanie		
25	Tapicerka drzwi, przód R	zabrudzenie

Tapicerka drzwi przednich L - Rysa/odprysk 1

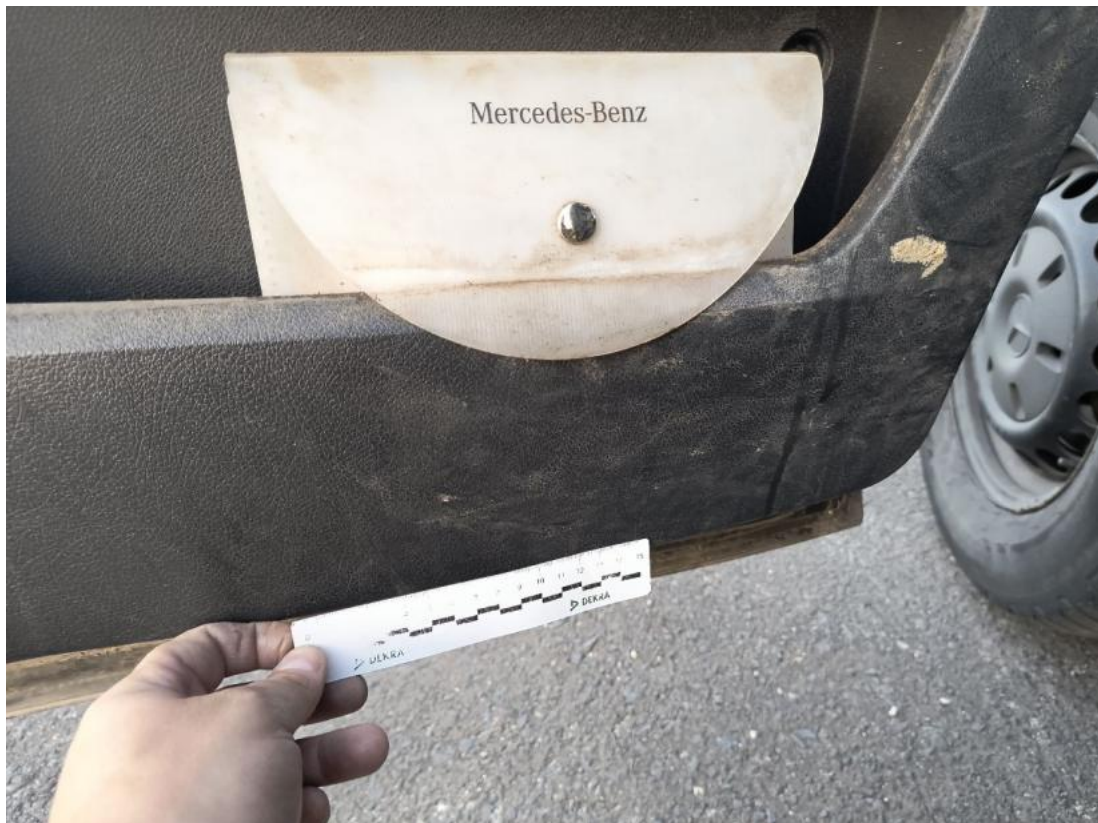
**Fot. 97**

Tapicerka drzwi przednich L - Rysa/odprysk 2

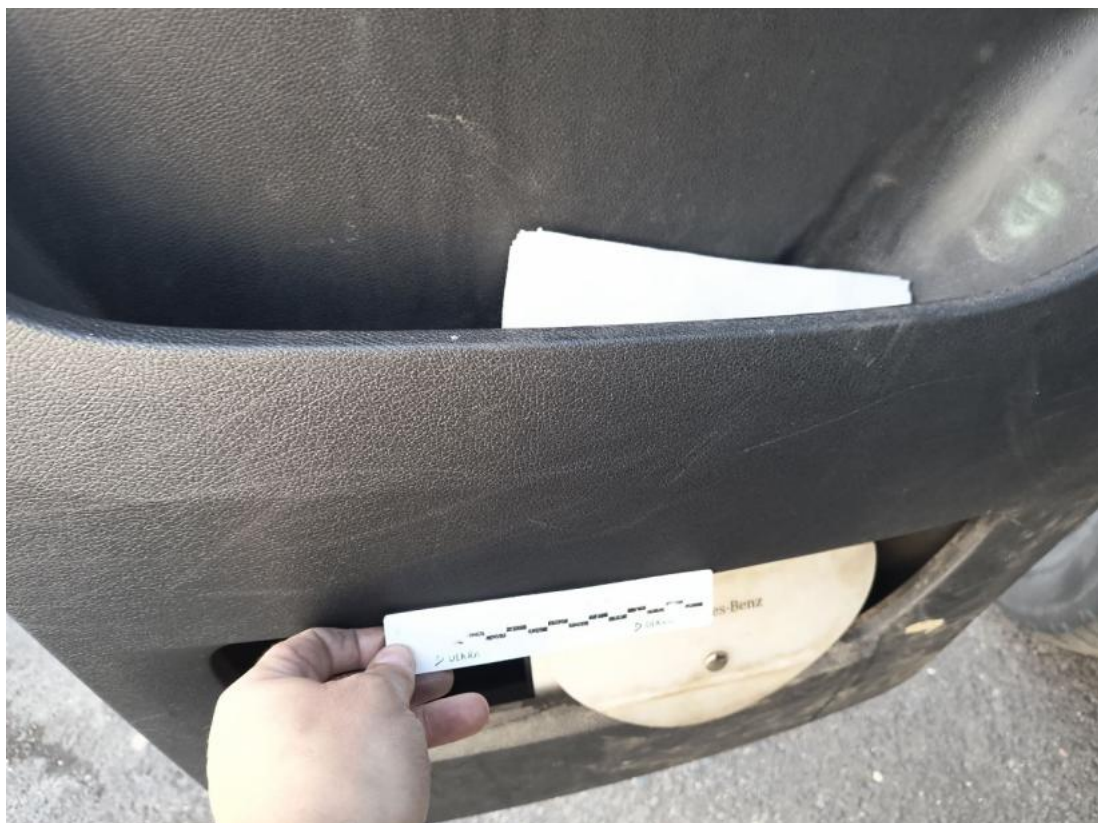
**Fot. 98**

Tapicerka drzwi przednich L() - Rysa/odprysk 3

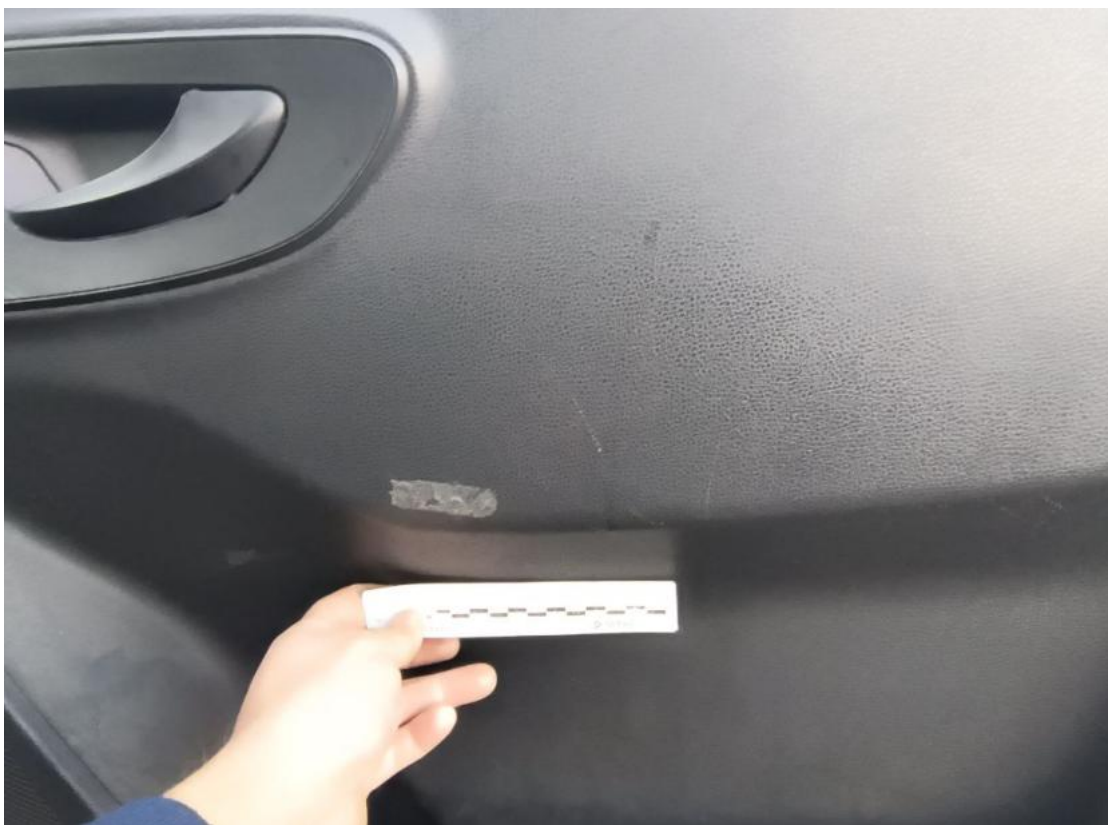
**Fot. 100**

Tapicerka drzwi przednich P - Inne 1

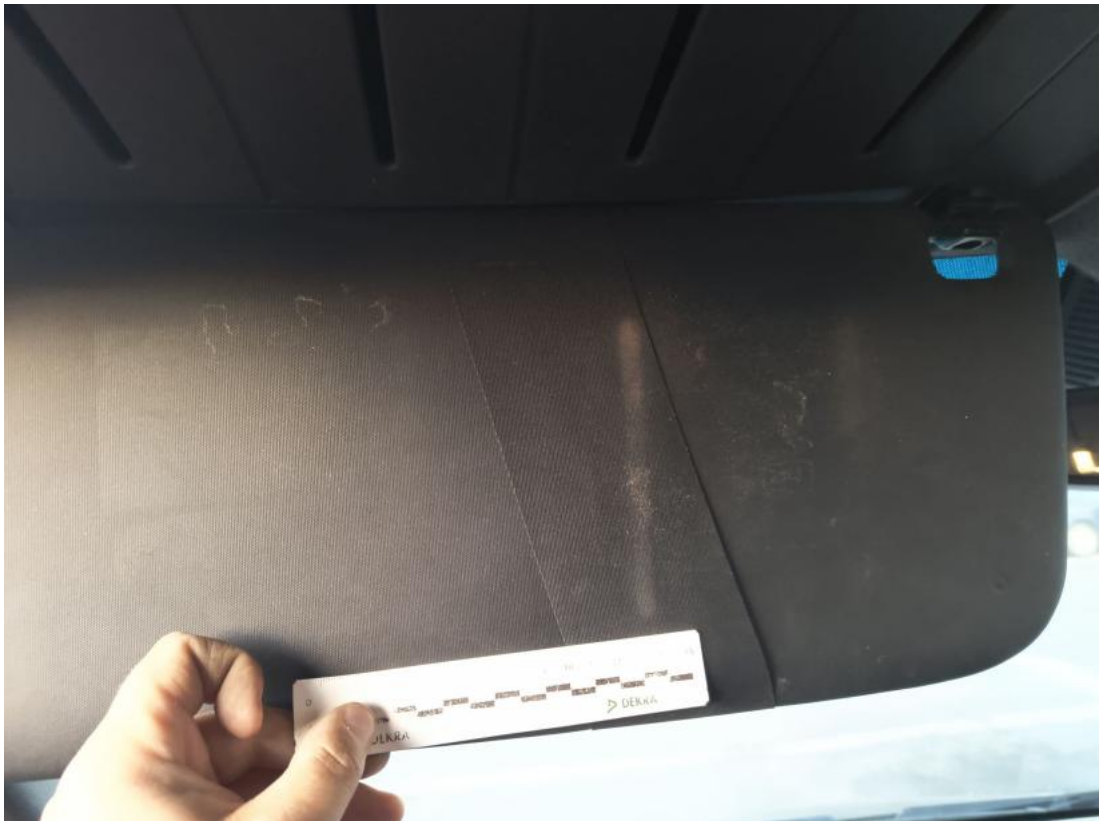
**Fot. 101**

Ostona p/słoneczna lewa - Inne 1

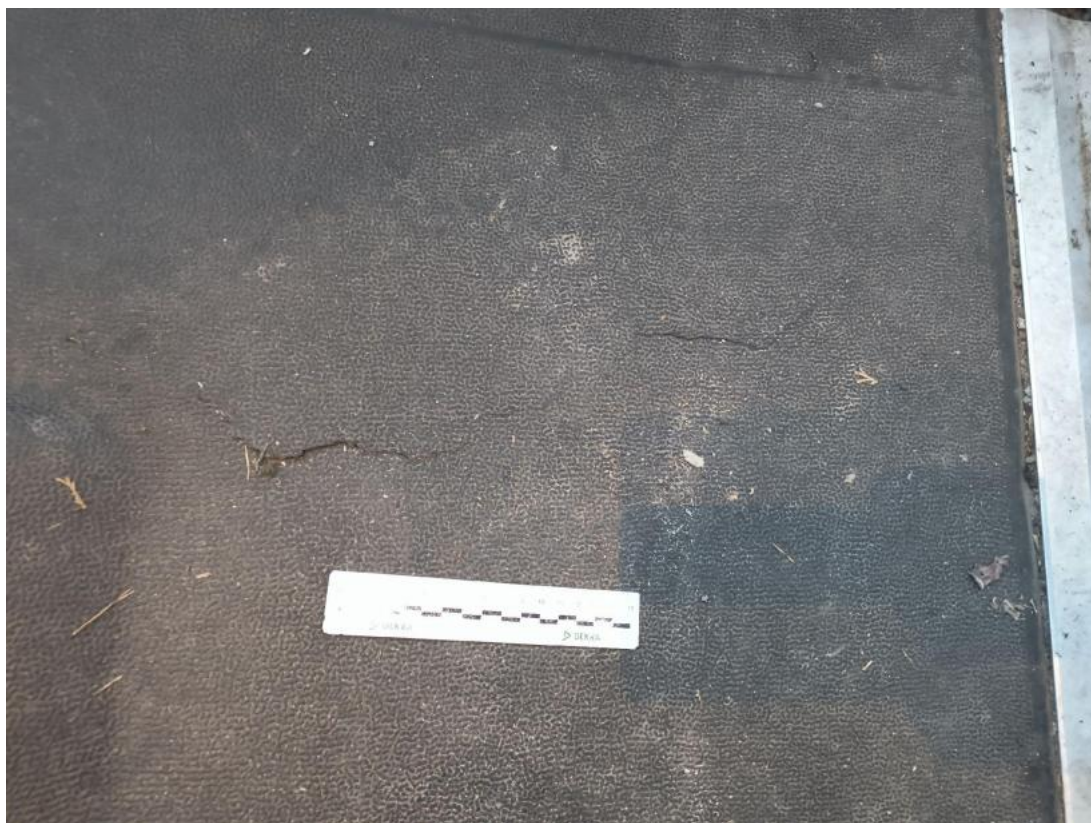
**Fot. 103**

Wykładzina podłogi - Pęknięcie/rozerwanie 1

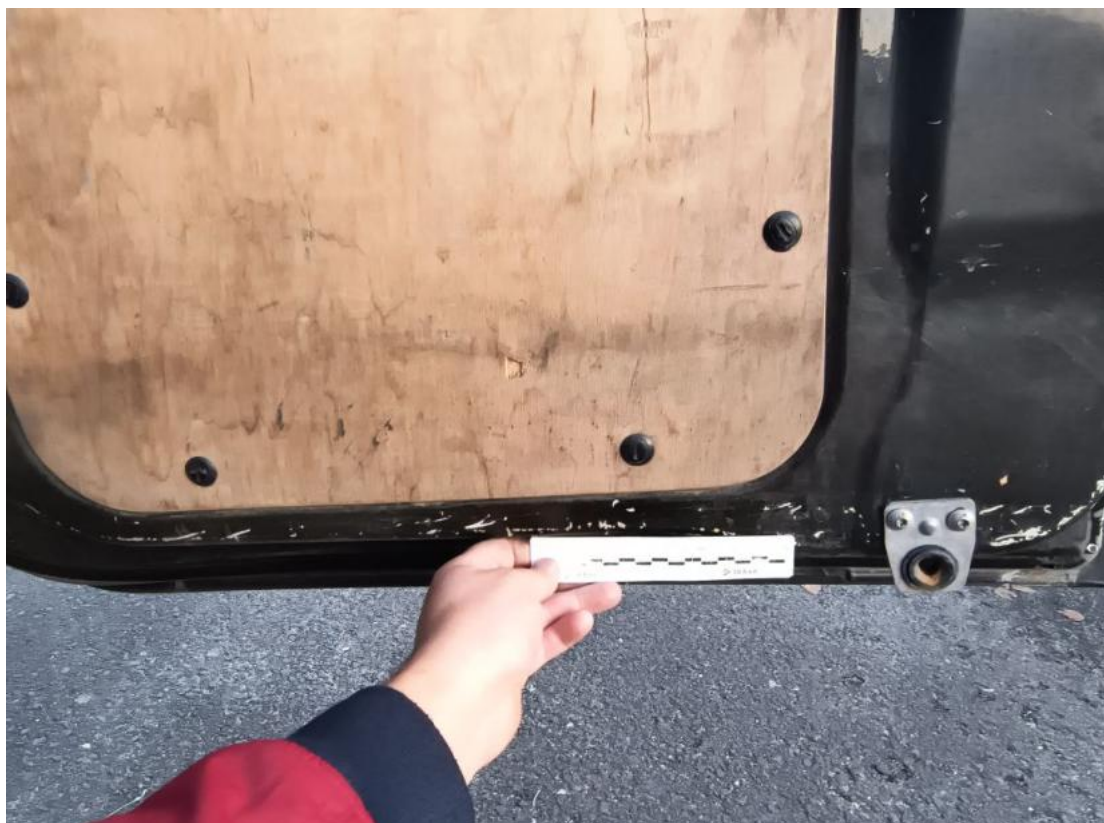
**Fot. 107**  
Drzwi tyłu prawe - Rysa/odprysk 1
