Raport z oględzin pojazdu

Numer raportu	292936/12/24-14707	Data raportu	08-12-2024
Rzeczoznawcy	Leszek Bizański (NEW) inż. Michał Dzik	Data oględzin	07-12-2024
Nr zlecenia	PCM(DZS)/GDA/91446/24/11/27	Miejsce oględzin	MASTER1 MYSŁOWICE, OBRZEŻNA PŁ.

Numer identyfikacyjny (VIN)	W1V9076351P286267
Marka, model	MERCEDES-BENZ Sprinter 31...
Typ, wersja	Sprinter 311 CDI 907.635 14m3
Numer rejestracyjny	DW4KU99
Silnik (rodz./poj./moc)	diesel/1950 ccm/84 kW
Stan licznika	112 340 km
Data 1. rej./rok prod.	30-10-2020/2020
Data nast. bad. techn.	30-10-2025
Nadwozie	furgon, wysoki dach 4/2
Lakier	brązowy/2-warstwowy uni
Skrzynia biegów	manualna

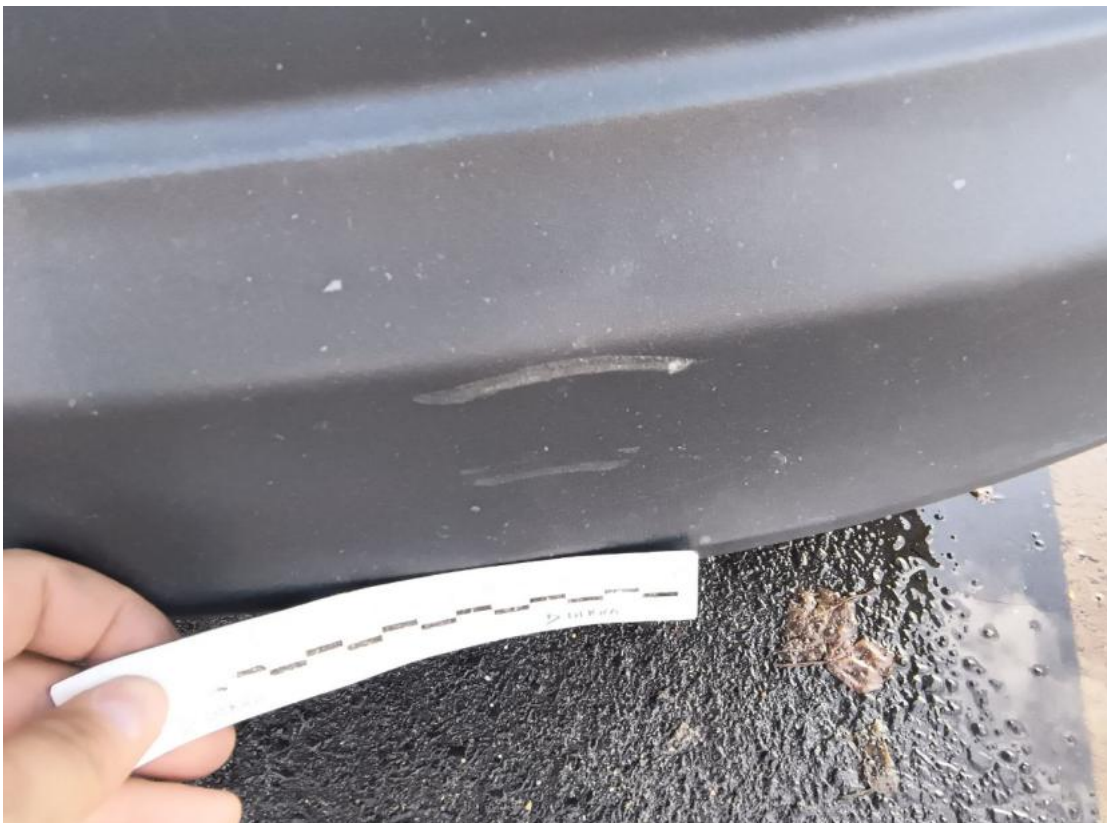
Fot. 36

Zderzak - Rysa/odprysk 1

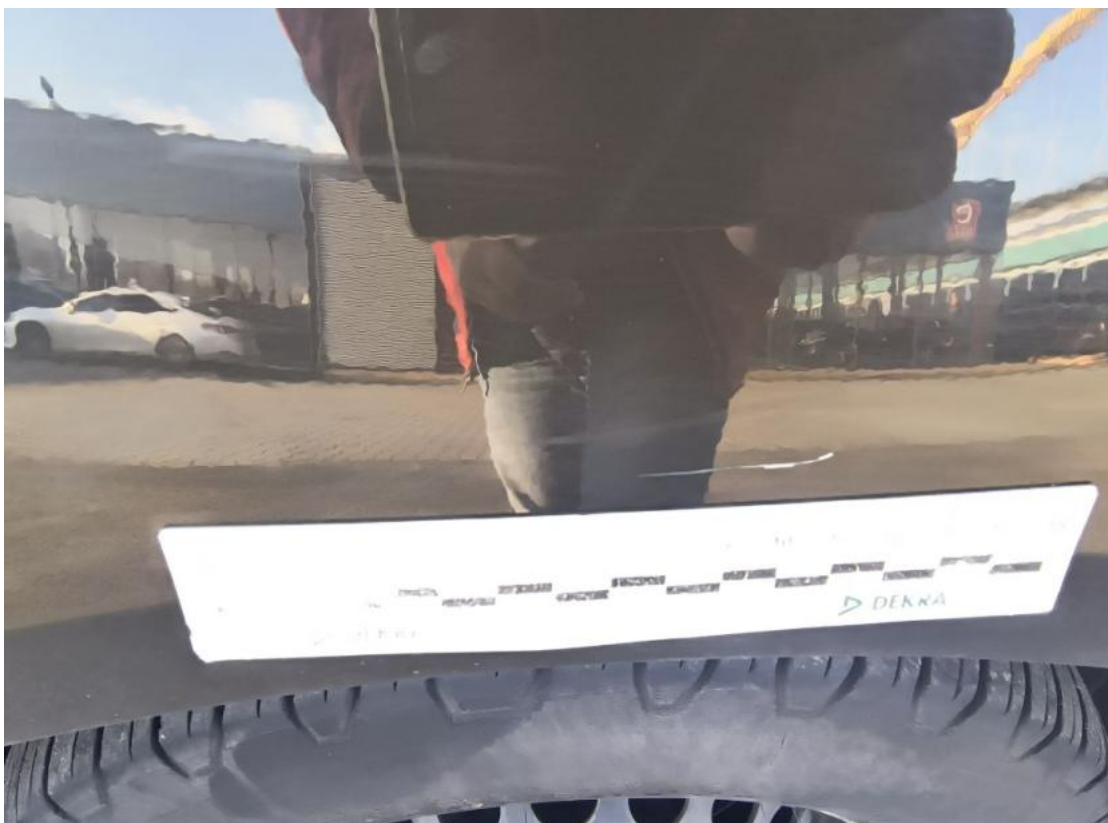
Fot. 40

Błotnik przedni P - Rysa/odprysk 1

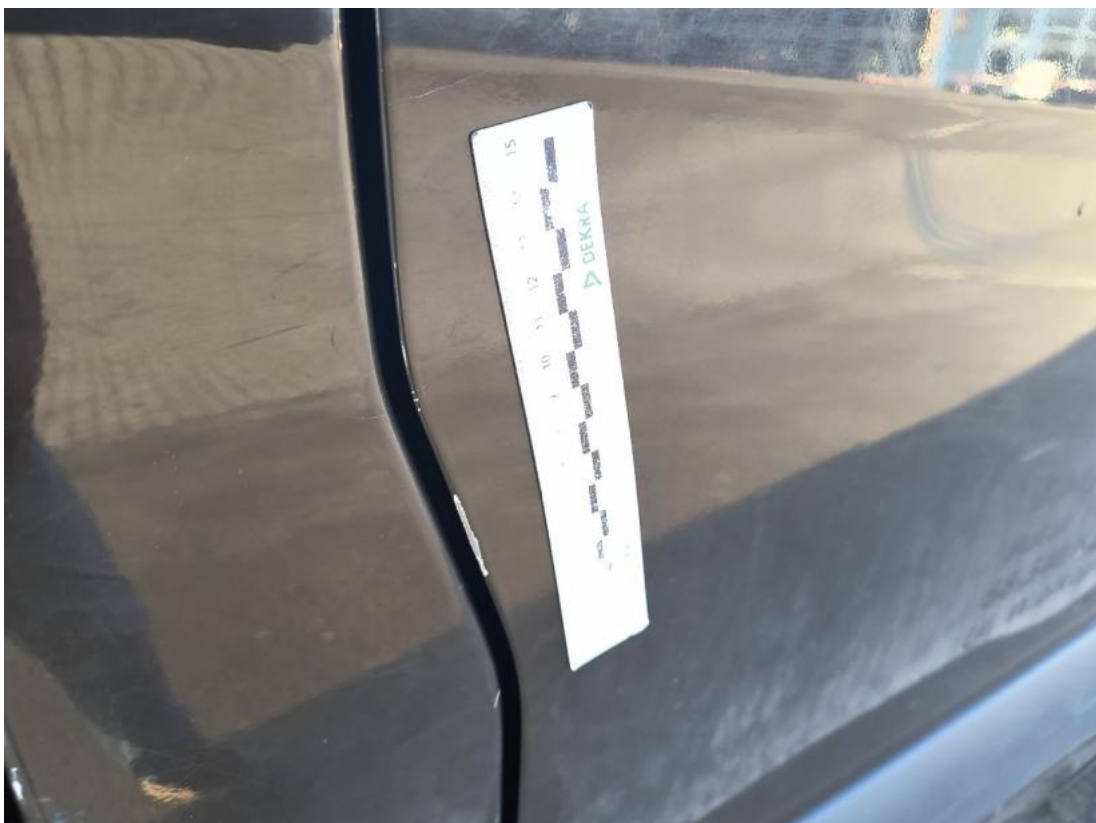
Fot. 42
Drzwi przednie P - Rysa/odprysk 2

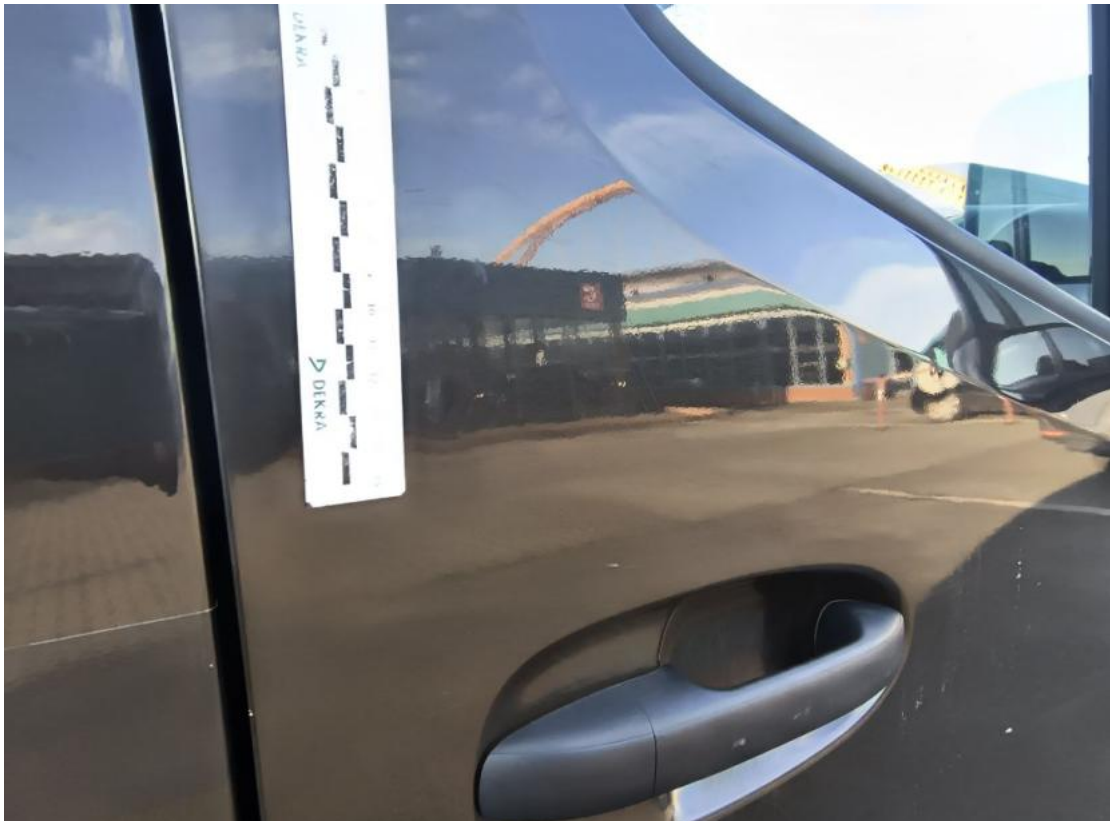
Fot. 43
Drzwi przednie P - Wgniecenie/odkształcenie 1

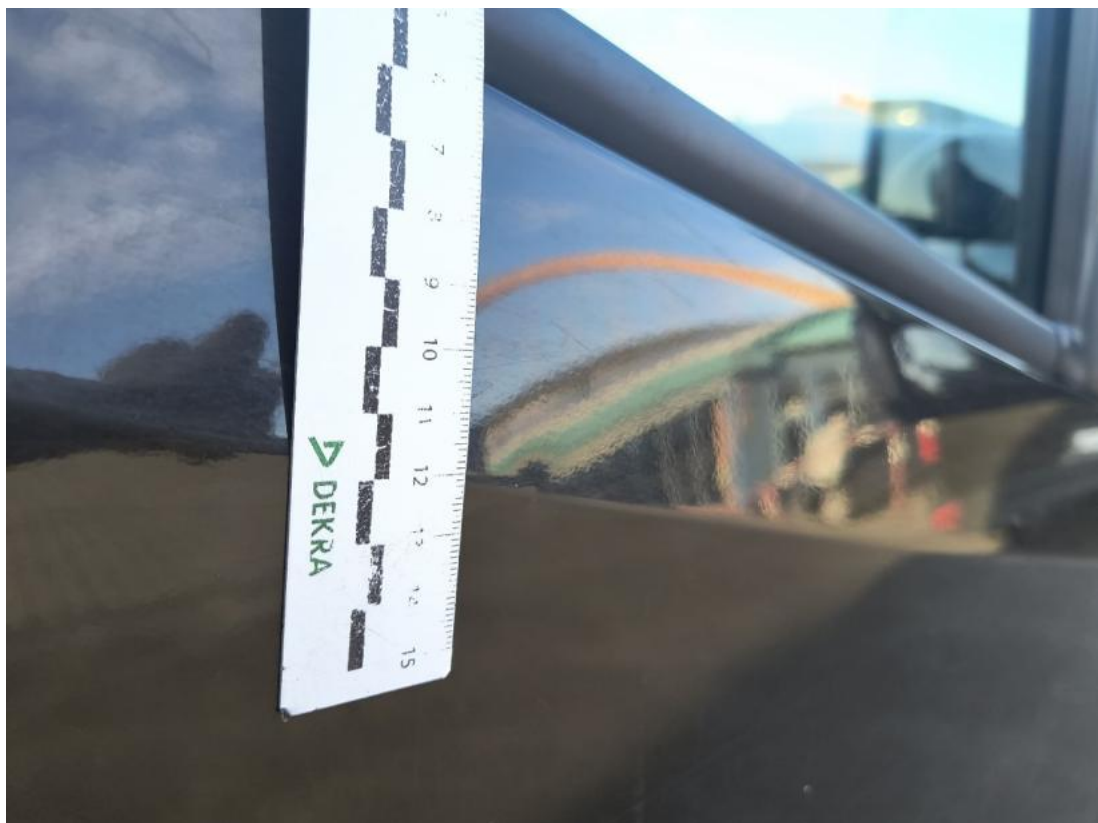
Fot. 44
Drzwi przednie P - Wgniecenie/odkształcenie 2

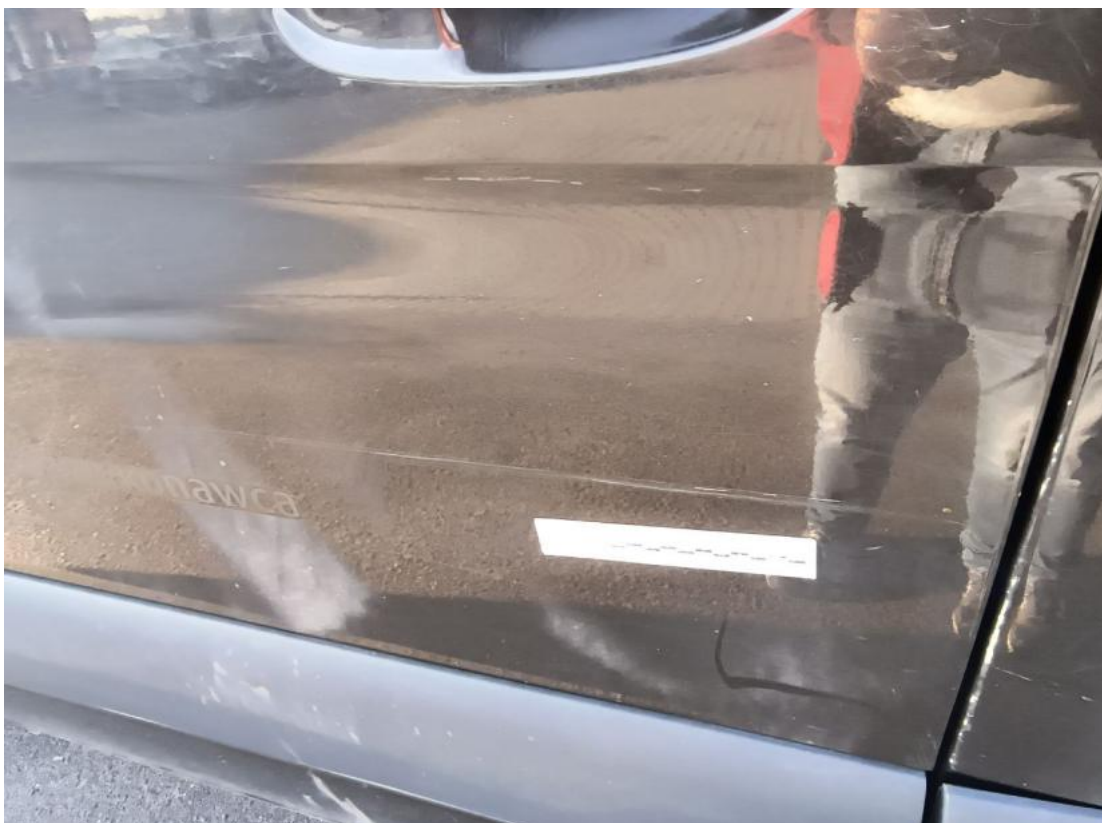
Fot. 47

Drzwi tylne P - Rysa/odprysk 1

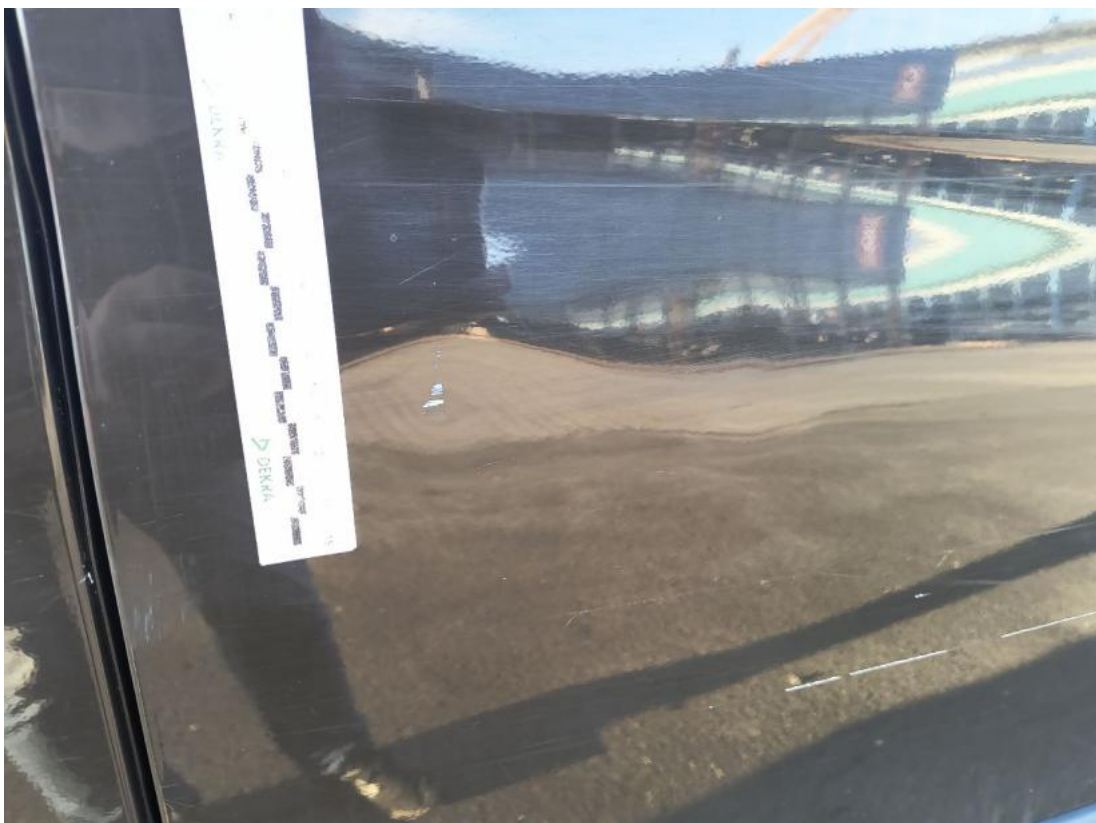
Fot. 50
Drzwi tylne P - Wgniecenie/odkształcenie 2

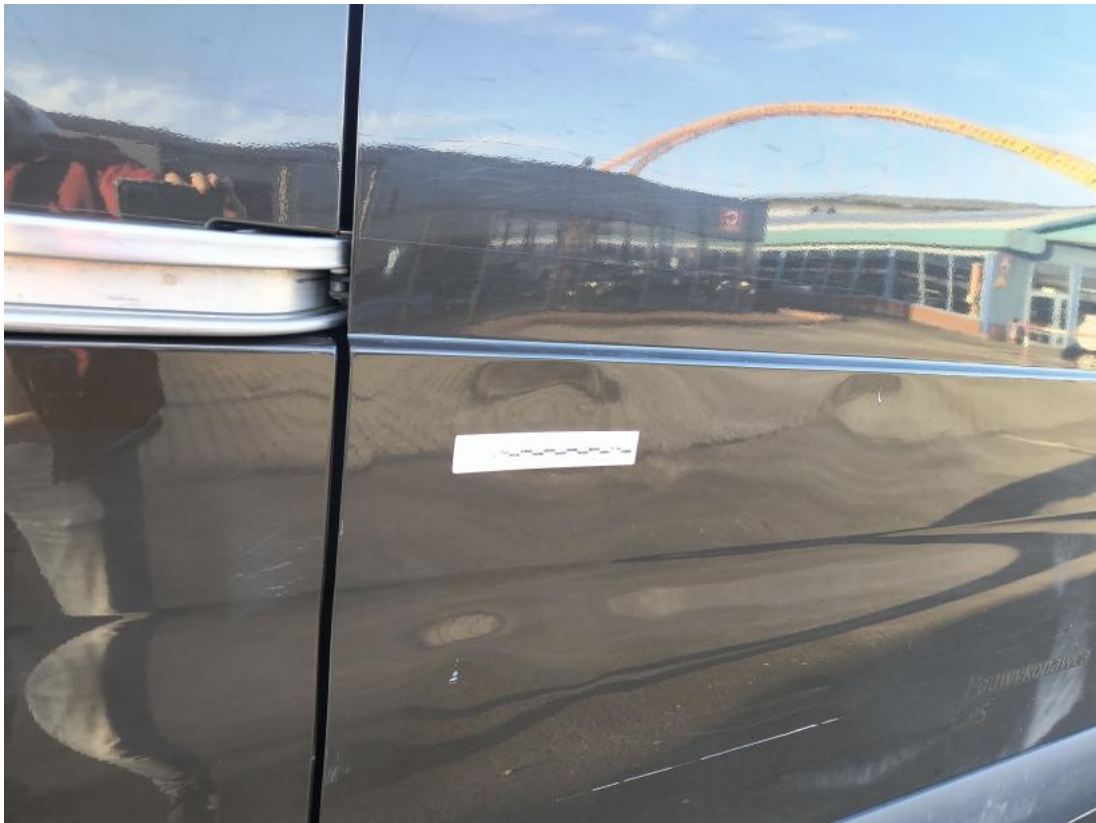
Fot. 51
Drzwi tylne P() - Wgniecenie/odkształcenie 3

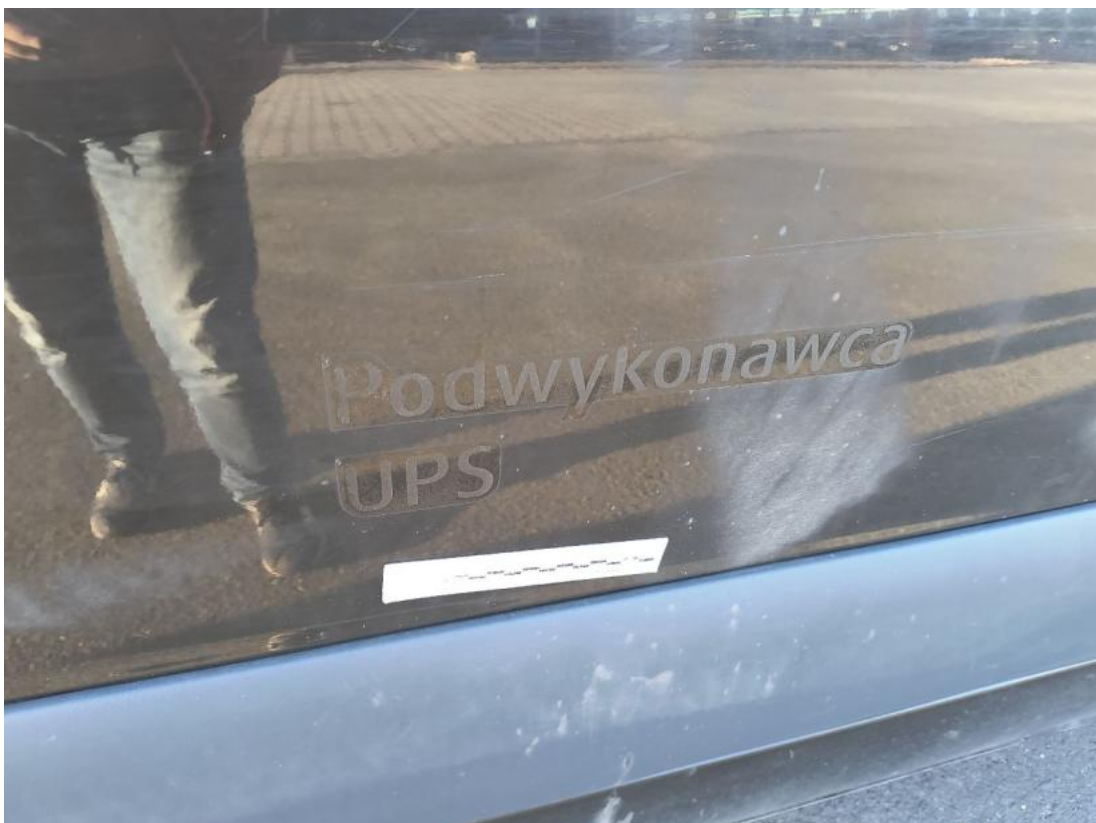
Fot. 52
Drzwi tylne P - Inne 1

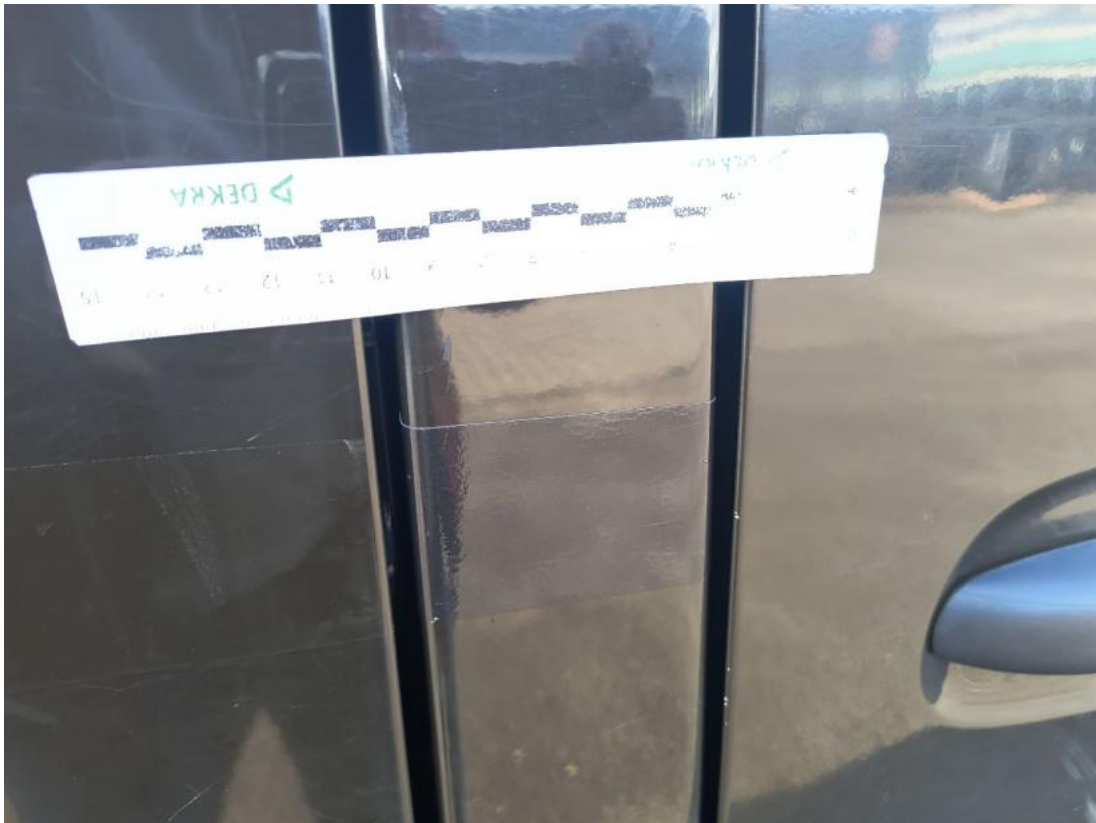
Fot. 55
Słupek środkowy P - Inne 1

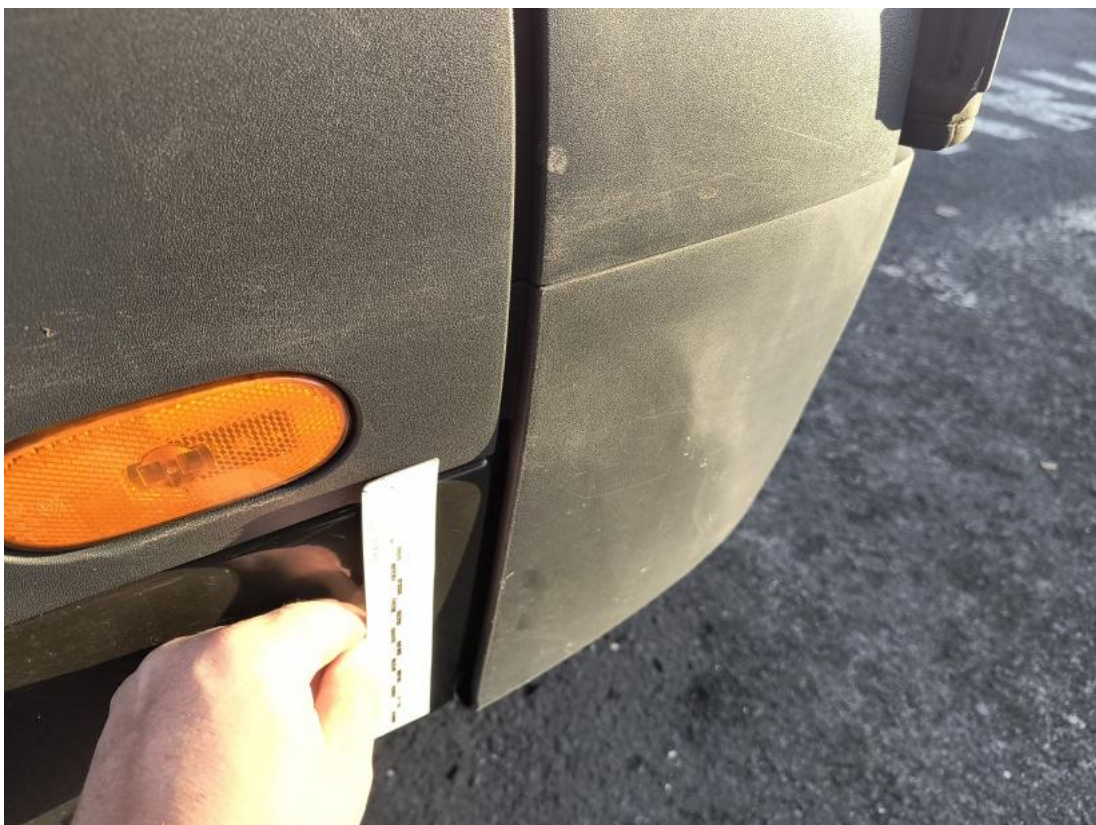
Fot. 62

Listwa śr zderzaka tylnego - Wgniecenie/odkształcenie 1

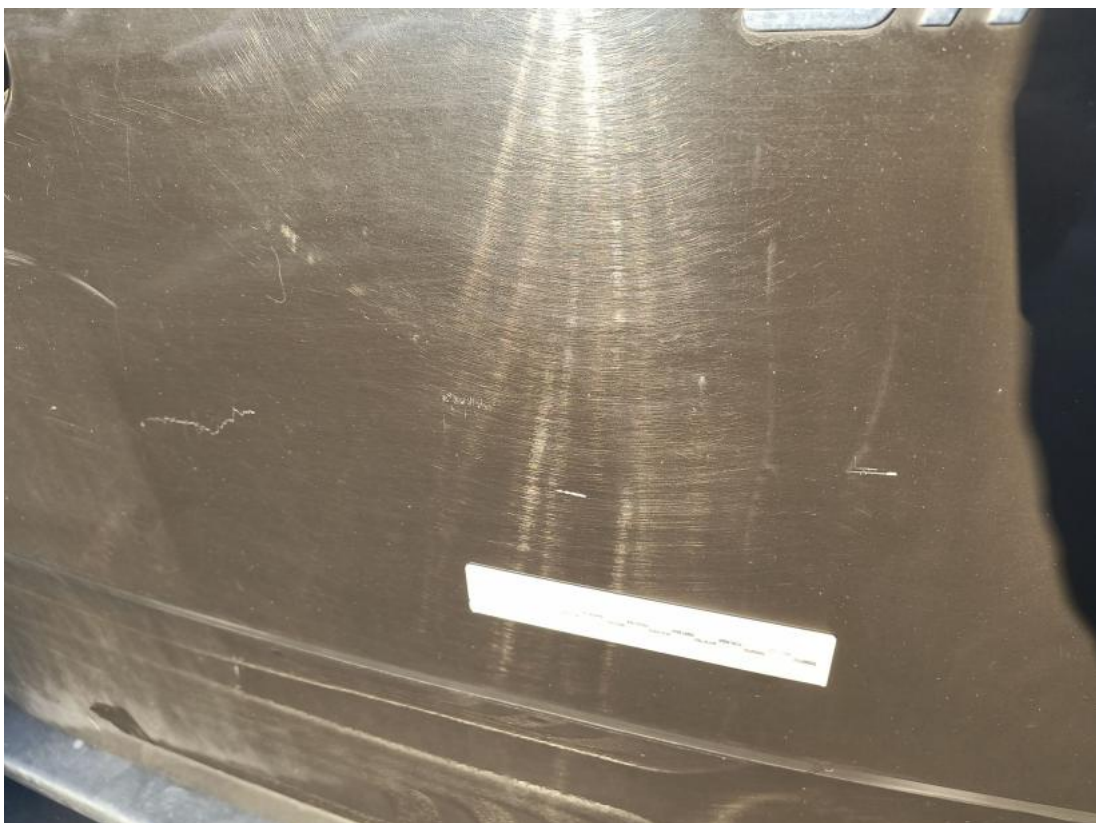
Fot. 64

Pokrywy bagażnika - Rysa/odprysk 1

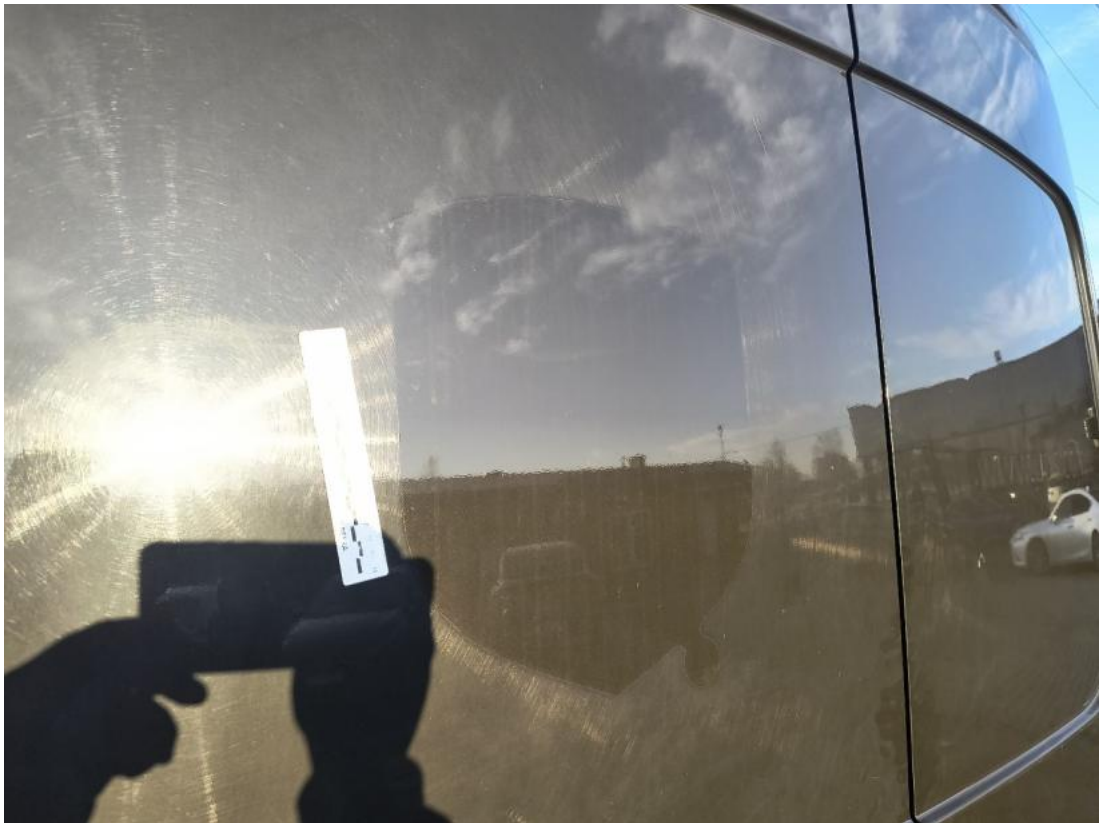
Fot. 69
Pokrywy bagażnika - Inne 2

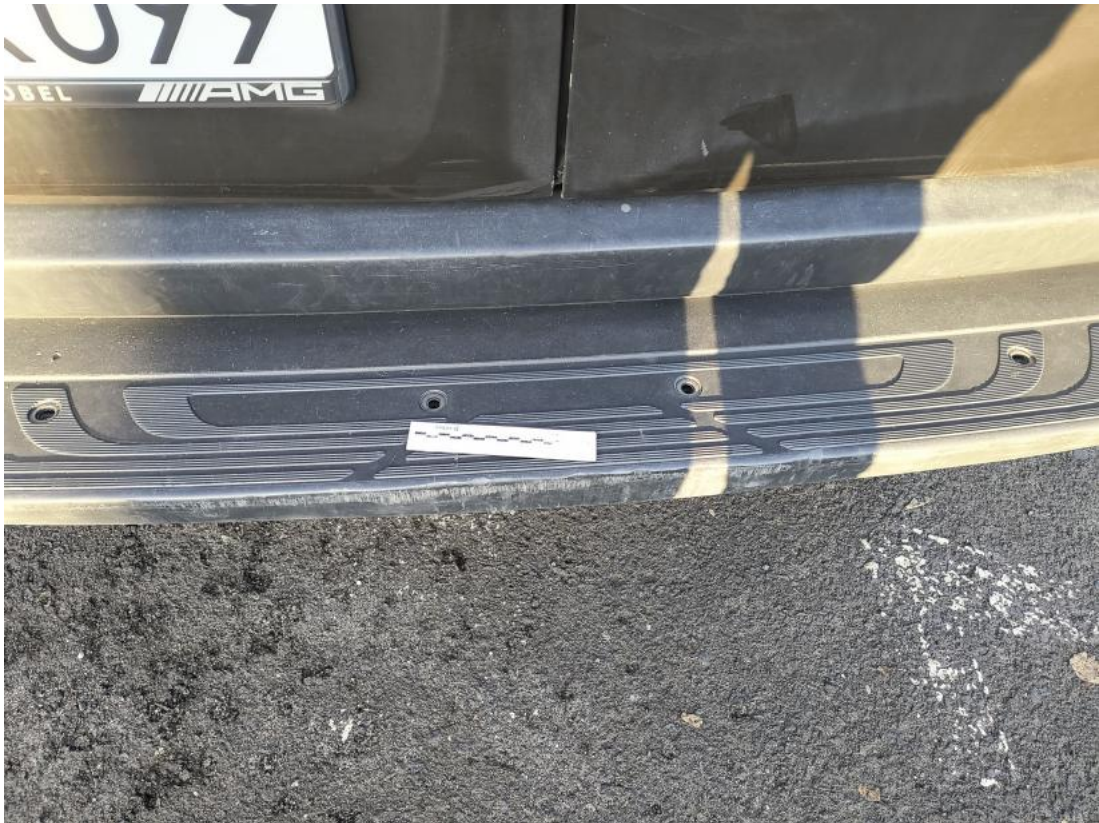
Fot. 71

Zderzak tylny - Rysa/odprysk 1

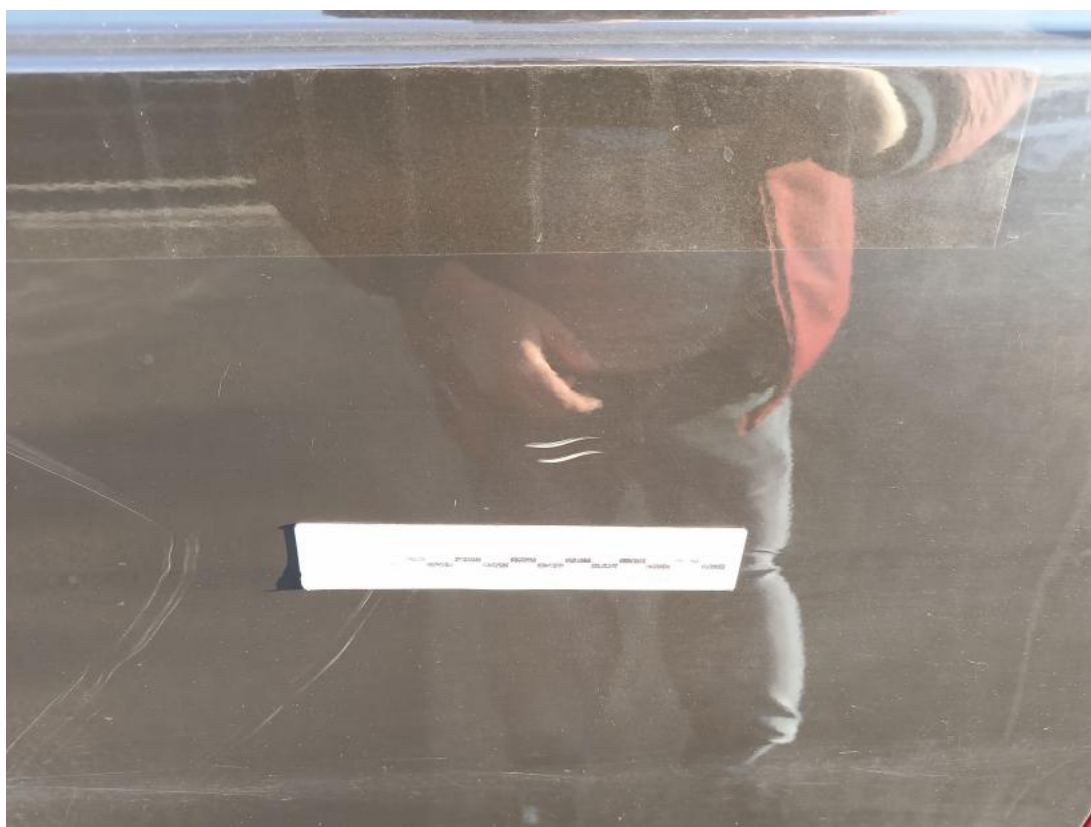
Fot. 74

Błotnik tylny L / Ściana boczna L - Rysa/odprysk 1

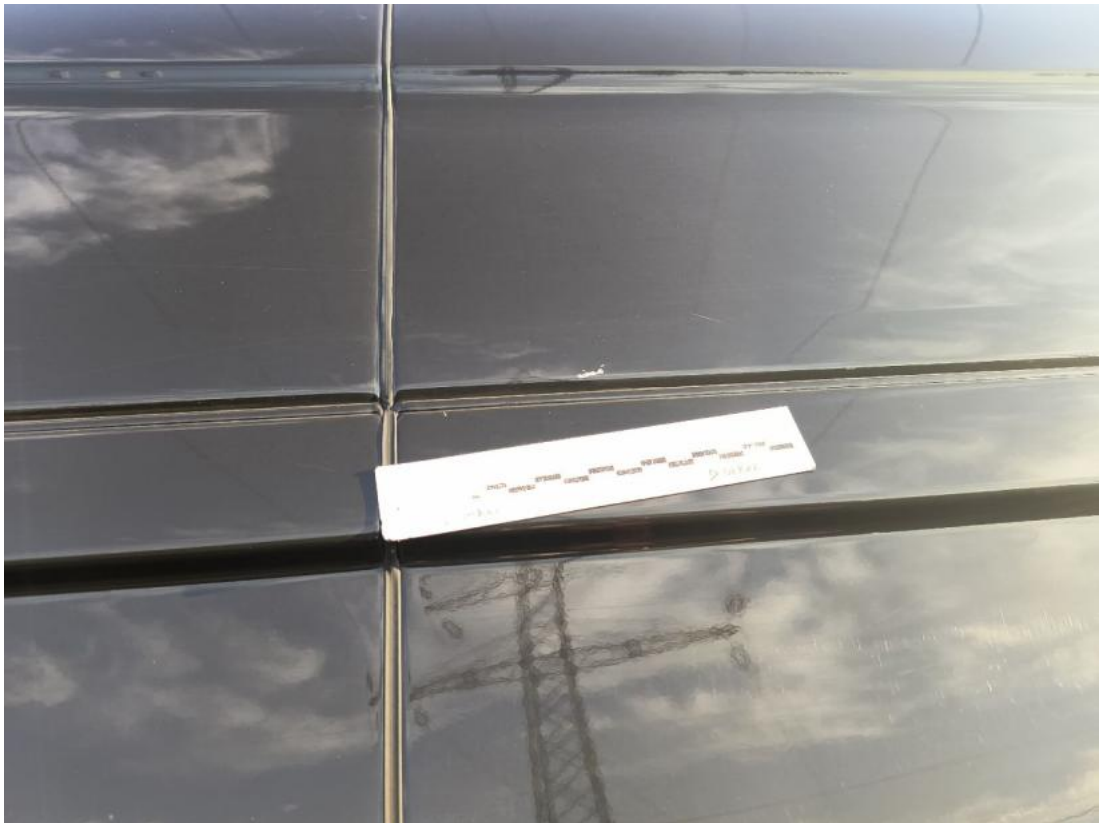
Fot. 75
Błotnik tylny L / Ściana boczna L - Rysa/odprysk 2

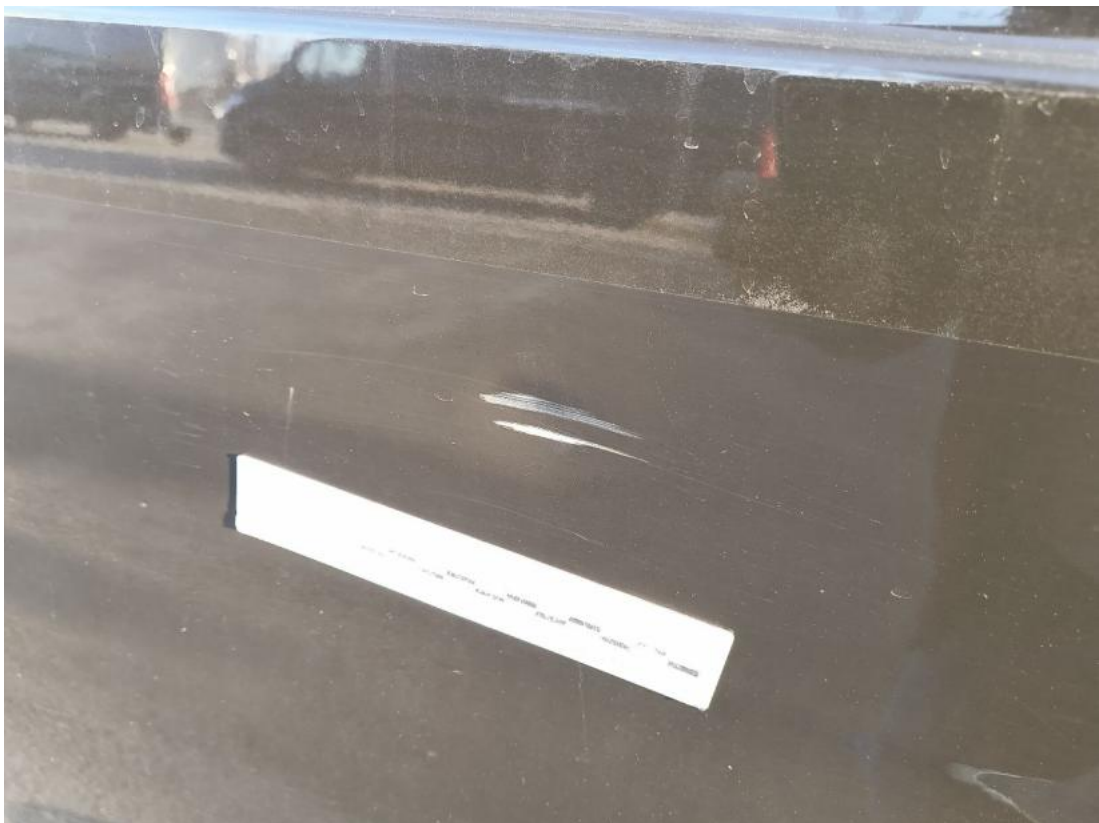
Fot. 76
Błotnik tylny L / Ściana boczna L - Wgniecenie/odkształcenie 1

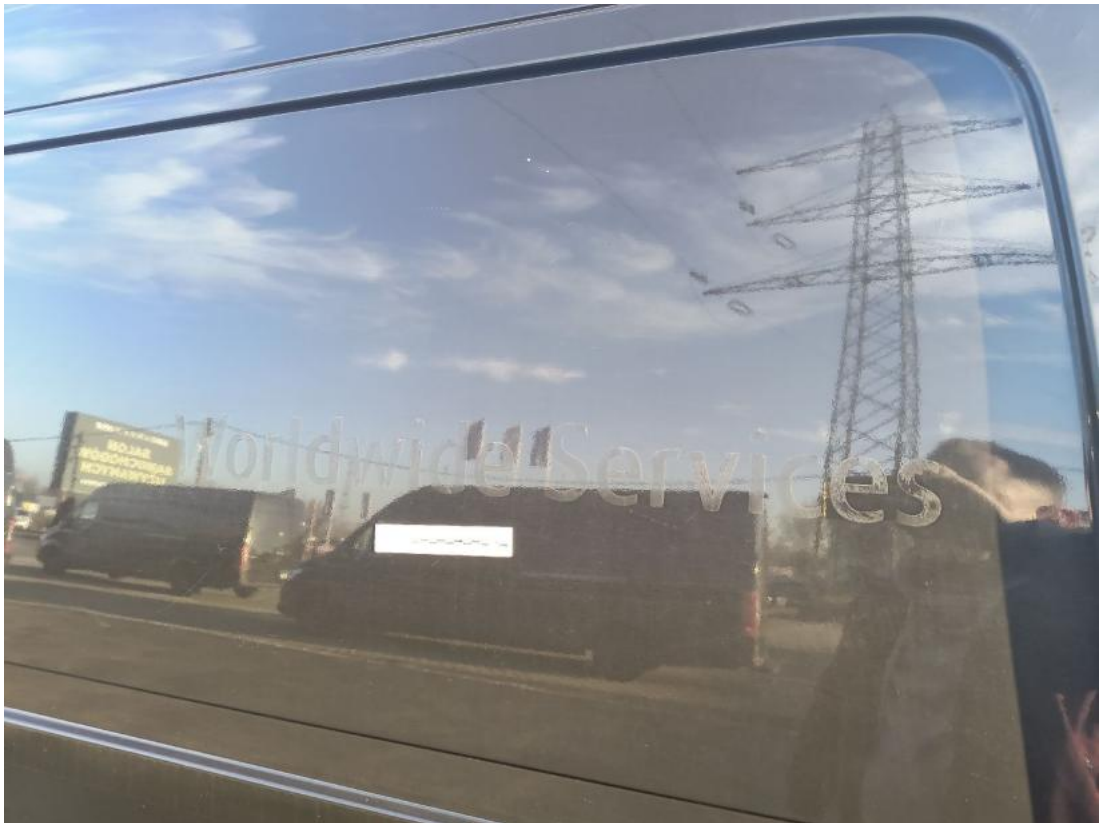
Fot. 77

Błotnik tylny L / Ściana boczna L - Inne 1

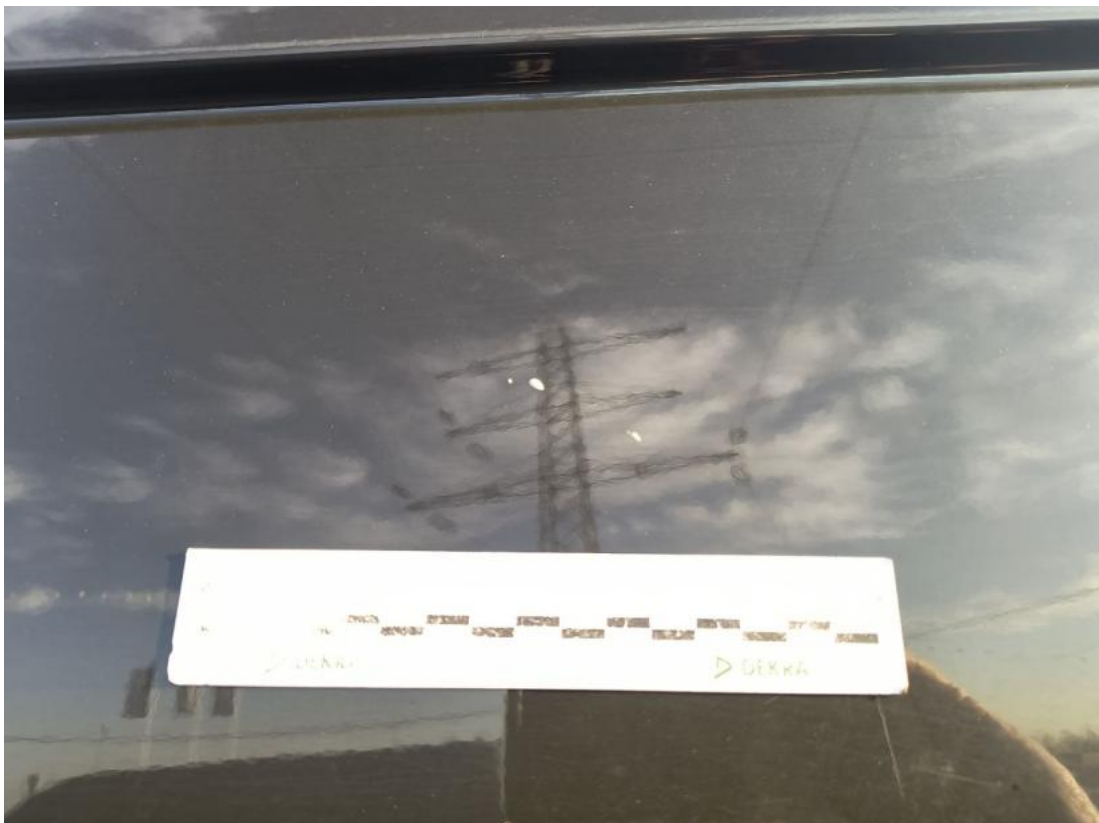
Fot. 78

Błotnik tylny L / Ściana boczna L - Inne 2

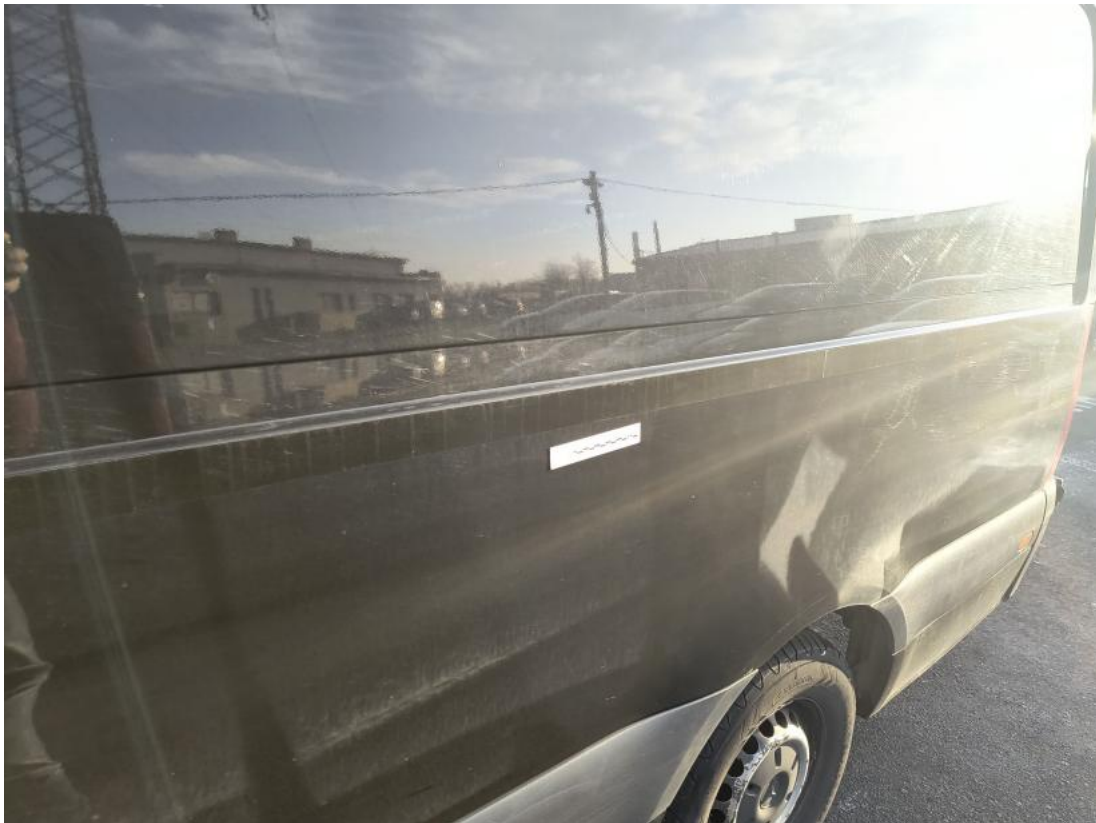
Fot. 79

Błotnik tylny L / Ściana boczna L() - Inne 3

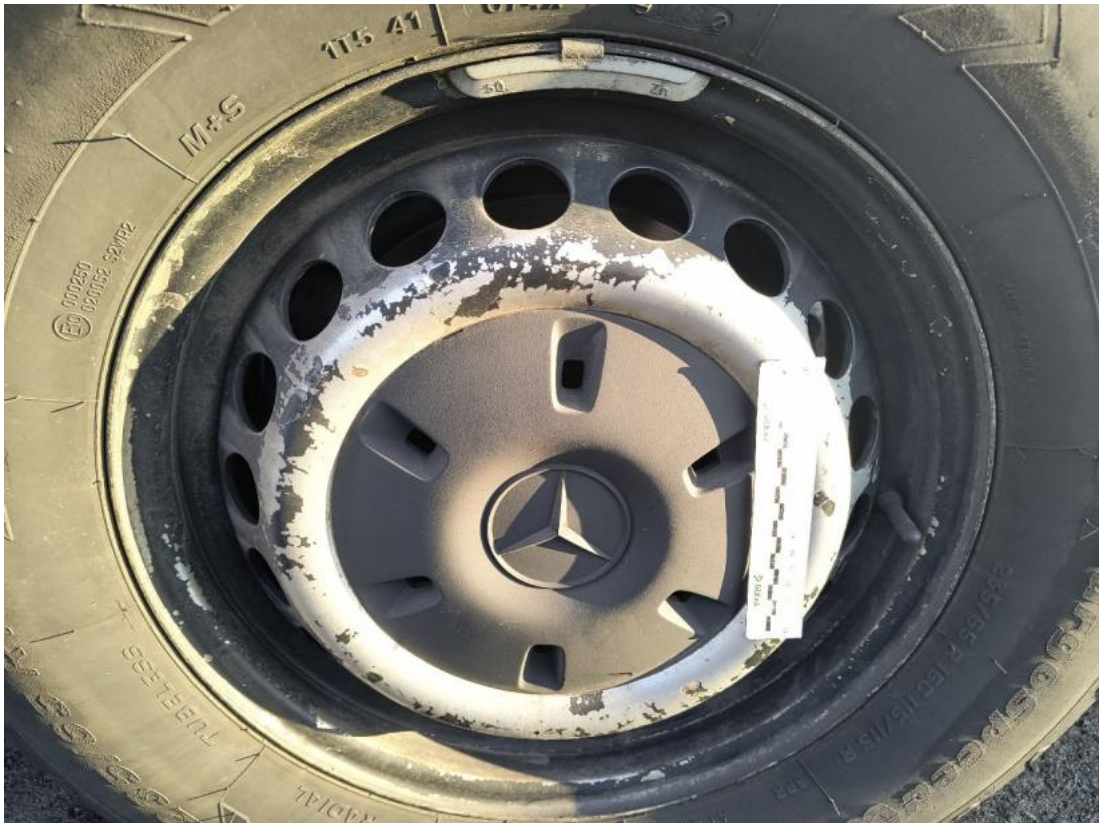
Fot. 81
Felga tylna L - Inne 1

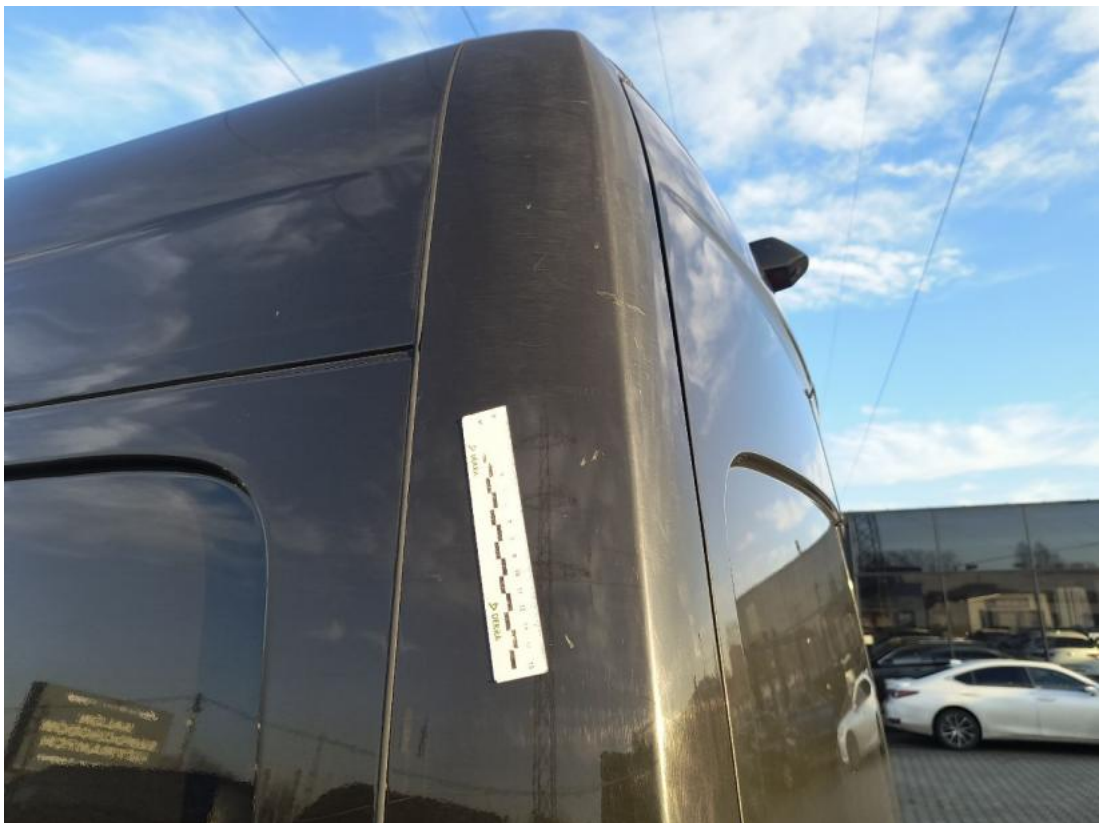
Fot. 82
Słupek tylny lewy - Rysa/odprysk 1

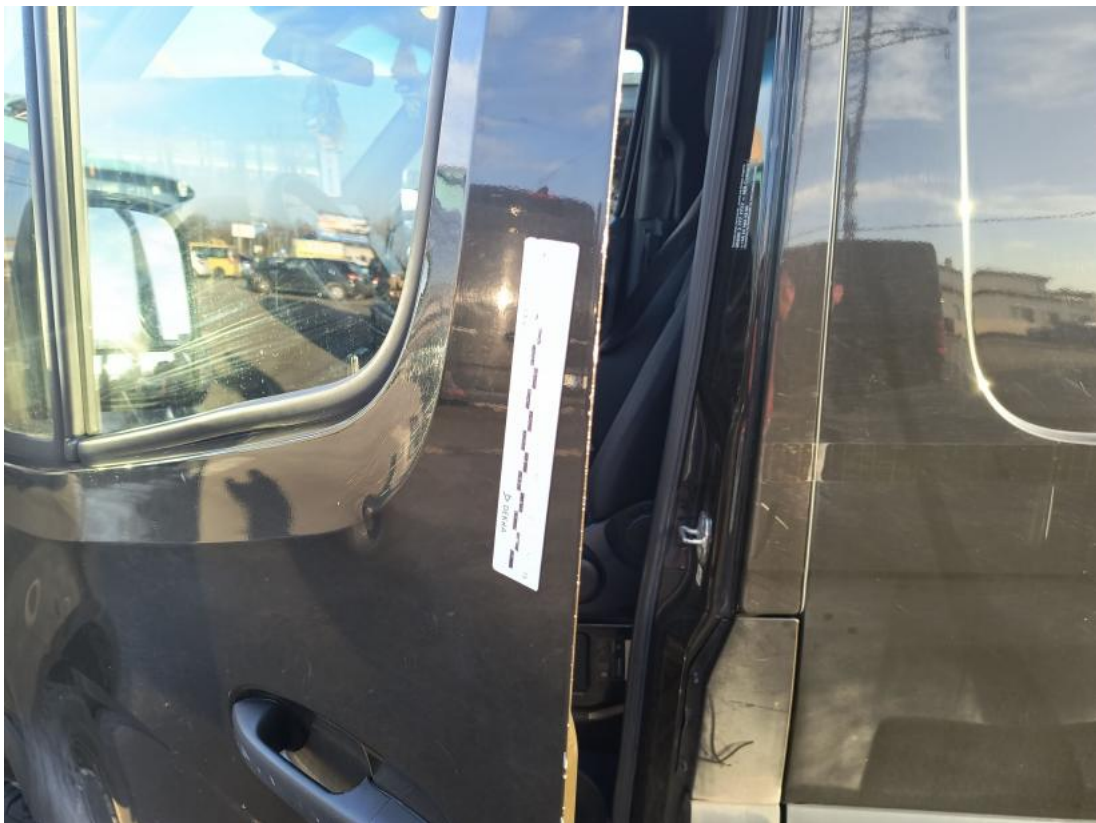
Fot. 84

Drzwi przed L - Rysa/odprysk 1

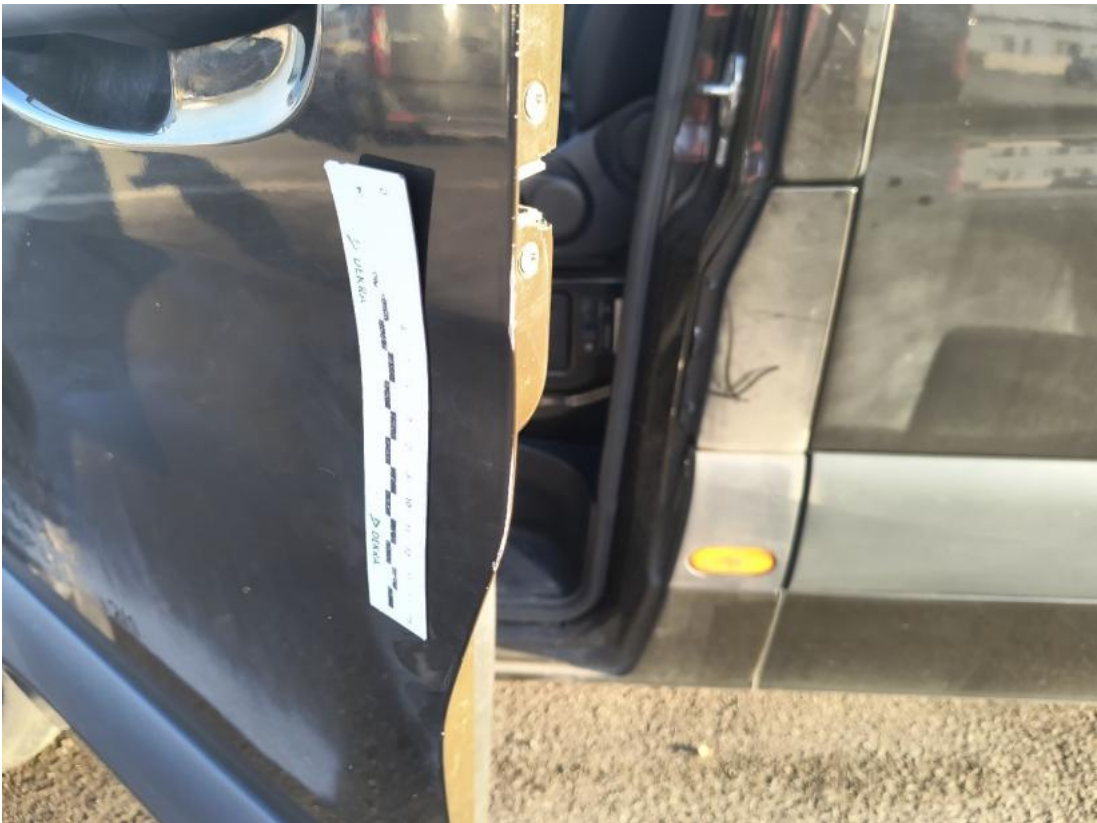
Fot. 85
Drzwi przed L - Rysa/odprysk 2

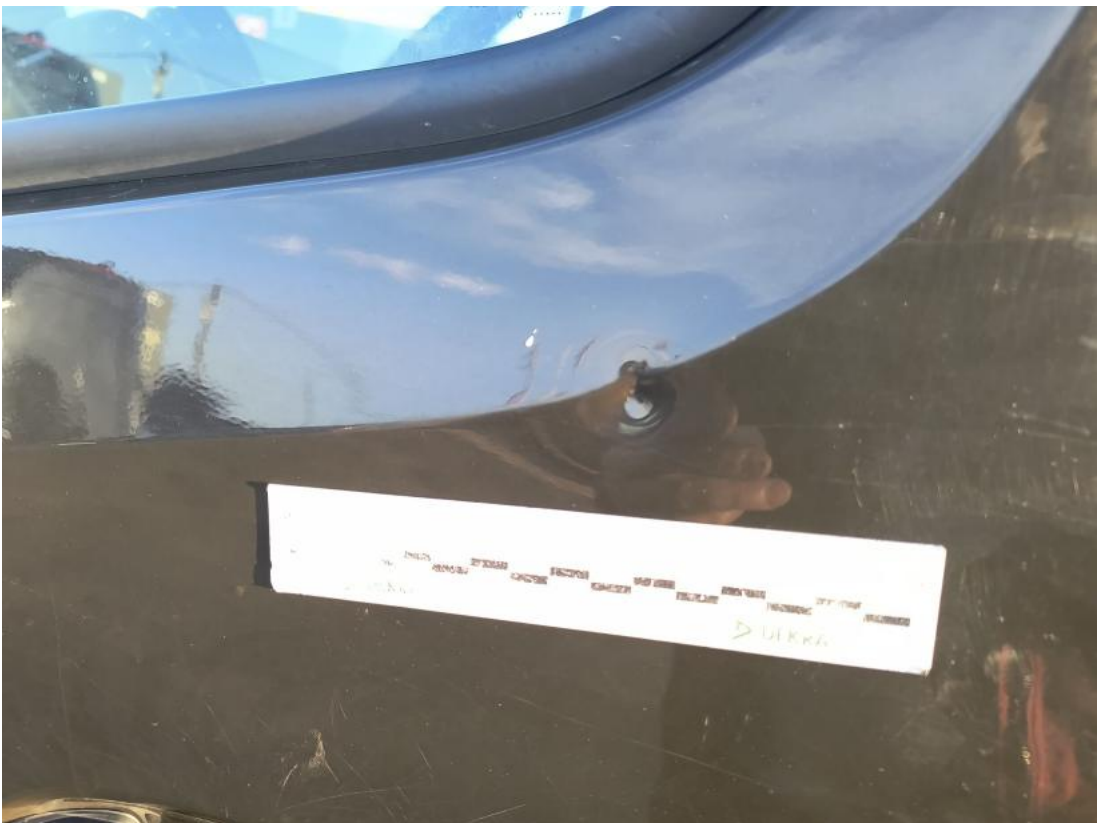
Fot. 86
Drzwi przed L - Wgniecenie/odkształcenie 1
