Raport z oględzin pojazdu

Numer raportu	292936/12/24-14707	Data raportu	08-12-2024
Rzeczoznawcy	Leszek Bizański (NEW) inż. Michał Dzik	Data oględzin	07-12-2024
Nr zlecenia	PCM(DZS)/GDA/91446/24/11/27	Miejsce oględzin	MASTER1 MYSŁOWICE, OBRZEŻNA PŁ.

Numer identyfikacyjny (VIN)	W1V9076351P286267
Marka, model	MERCEDES-BENZ Sprinter 31...
Typ, wersja	Sprinter 311 CDI 907.635 14m3
Numer rejestracyjny	DW4KU99
Silnik (rodz./poj./moc)	diesel/1950 ccm/84 kW
Stan licznika	112 340 km
Data 1. rej./rok prod.	30-10-2020/2020
Data nast. bad. techn.	30-10-2025
Nadwozie	furgon, wysoki dach 4/2
Lakier	brązowy/2-warstwowy uni
Skrzynia biegów	manualna

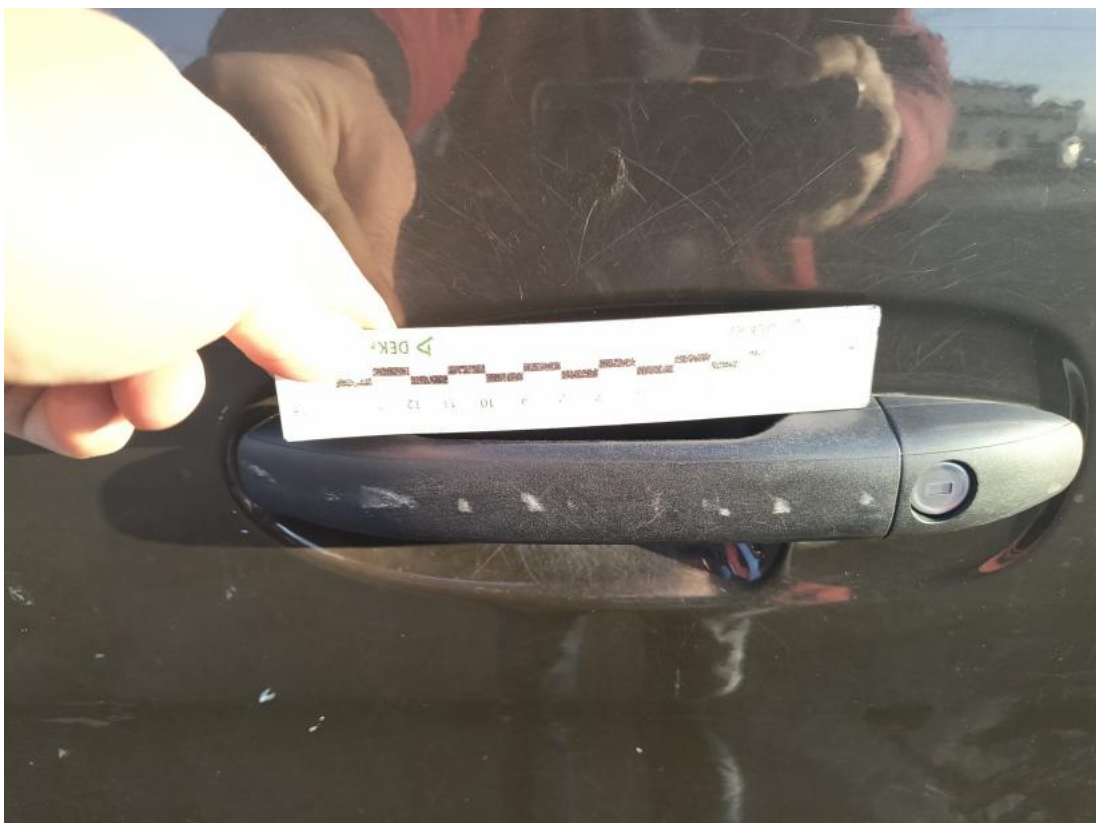
Poz.	Nazwa pozycji	Opis uszkodzeń	Kwalifik.	Naprawa [rbg]
1	Okładzina zderzaka przedniego	rysa/odprysk	WY	1
2	Klamka zewnętrzna drzwi przednich L	rysa/odprysk	WY	0.2
3	Lusterko zewn.ustaw.elektr./ogrzew. L	pęknięcie/rozerwanie	WY	1
4	Ostona ściany bocznej, dolna L	rysa/odprysk	WY	0.3
5	Zderzak, środek	głębokie, rysa/odprysk	WY	1
6	Zderzak, róg L	wgniecenie/odkształcenie	WY

Fot. 88
Klamka drzwi prz L - Rysa/odprysk 1

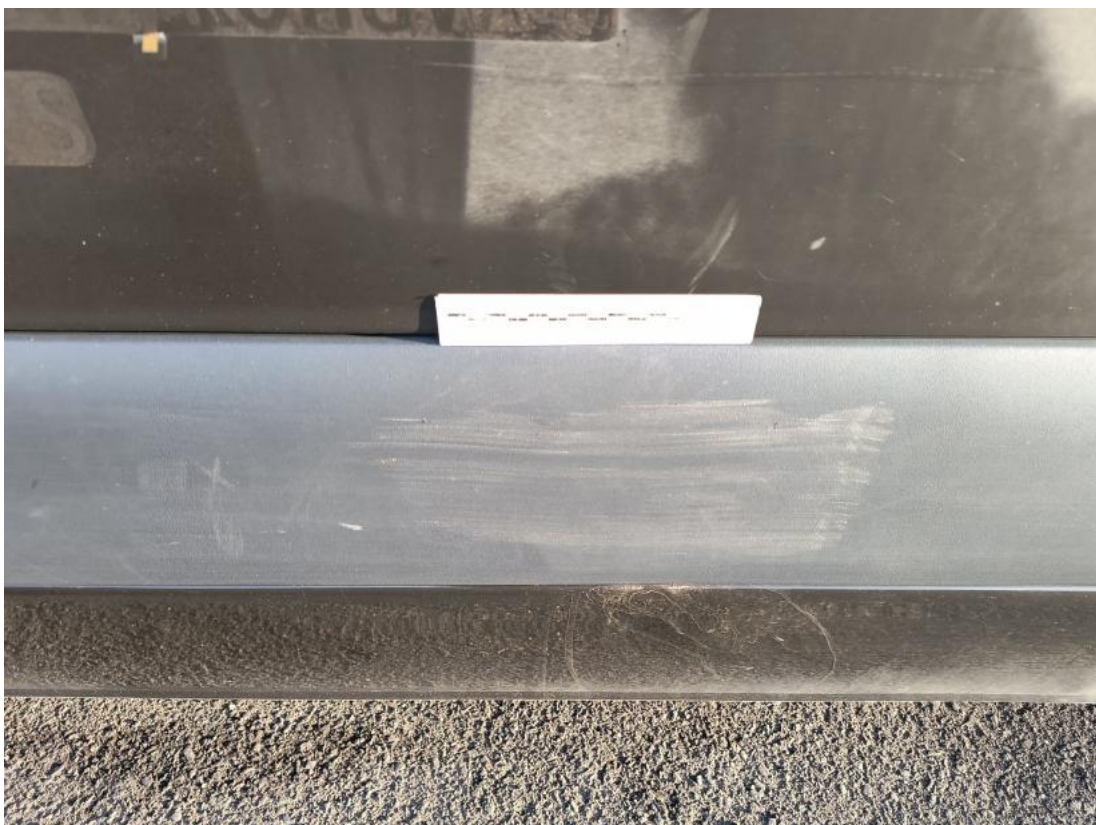
Fot. 90

Listwa drzwi tylnych L - Rysa/odprysk 1

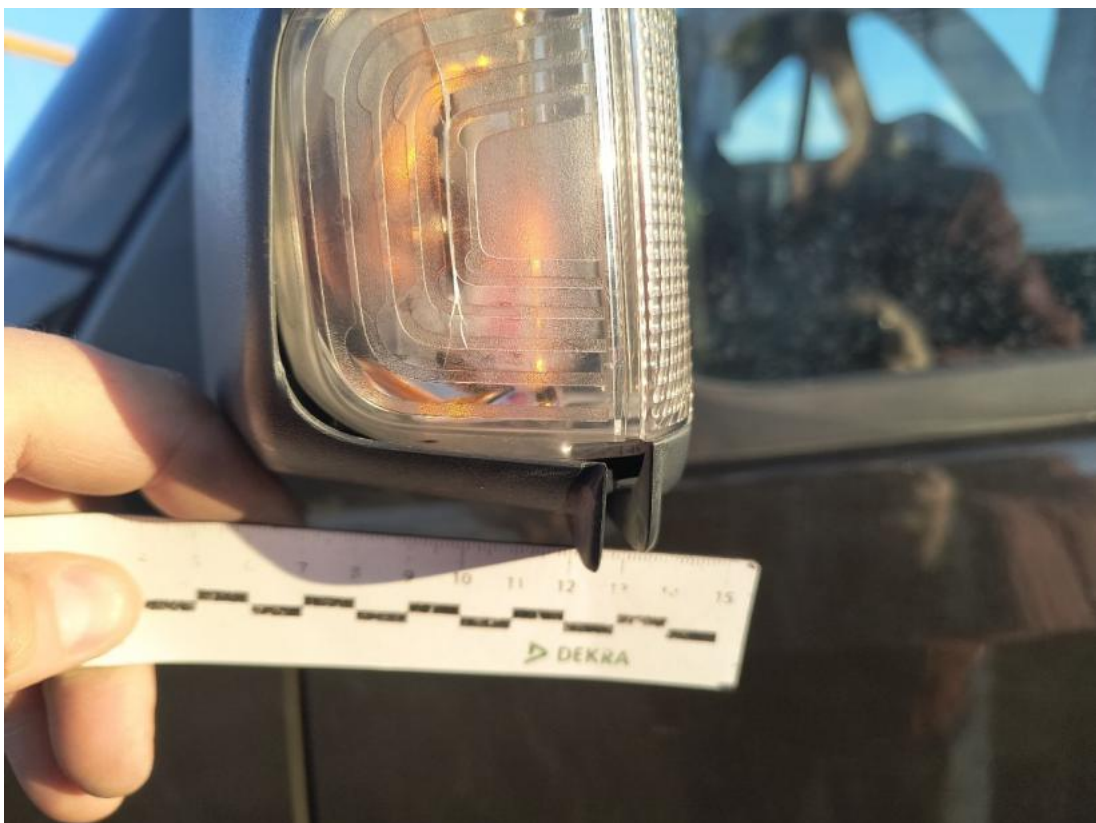
Fot. 92

Obudowa lusterka zew L - Wgniecenie/odkształcenie 1

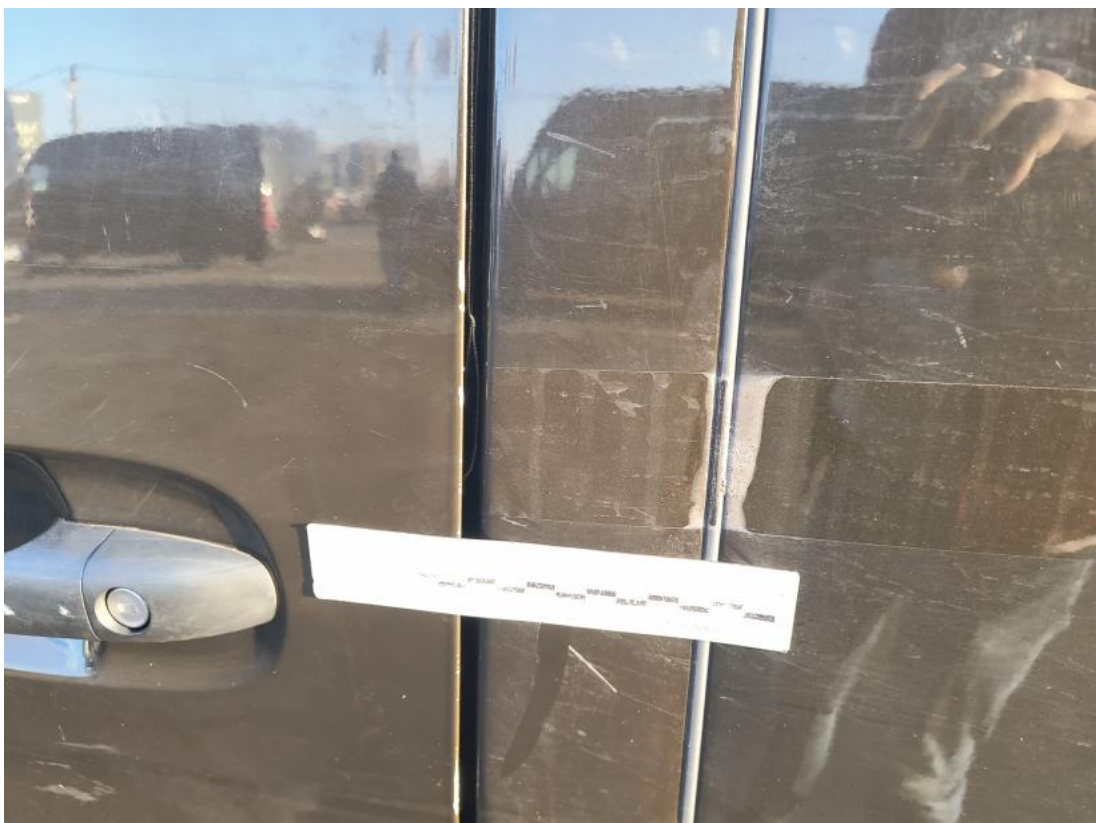
Fot. 94

Słupek środkowy L - Inne 1

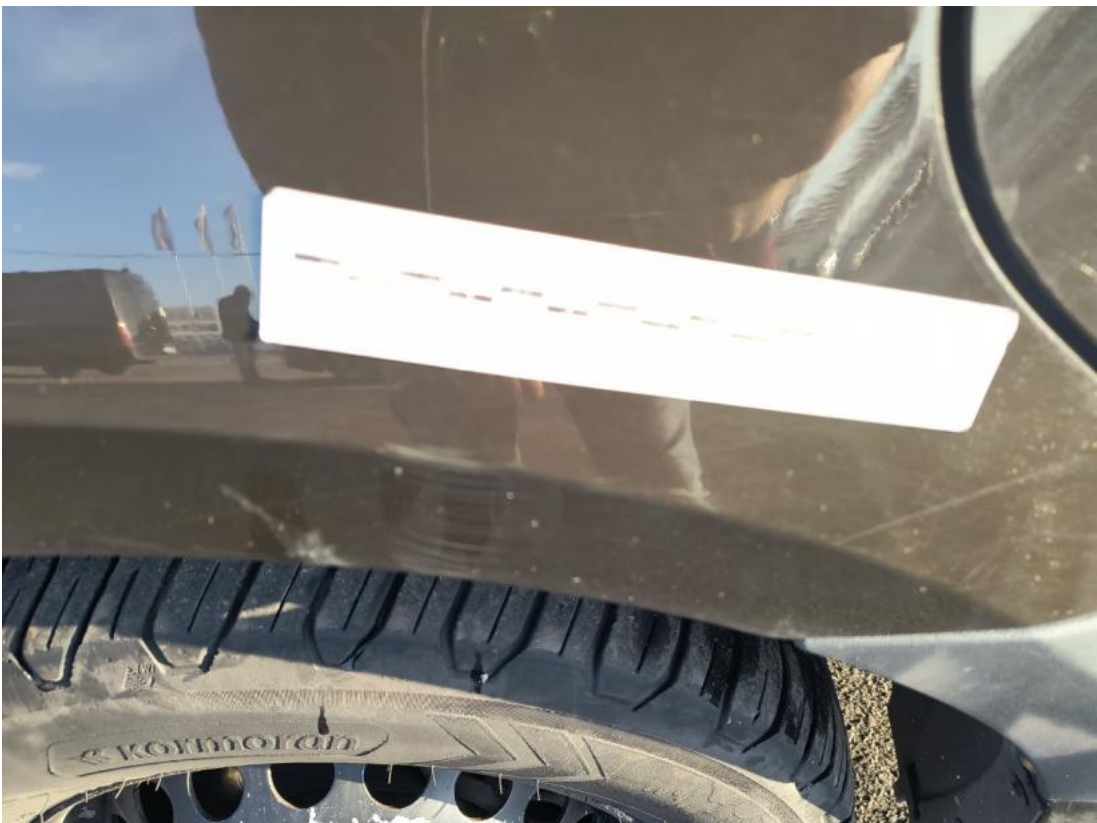
Fot. 96

Błotnik przedni L - Rysa/odprysk 1

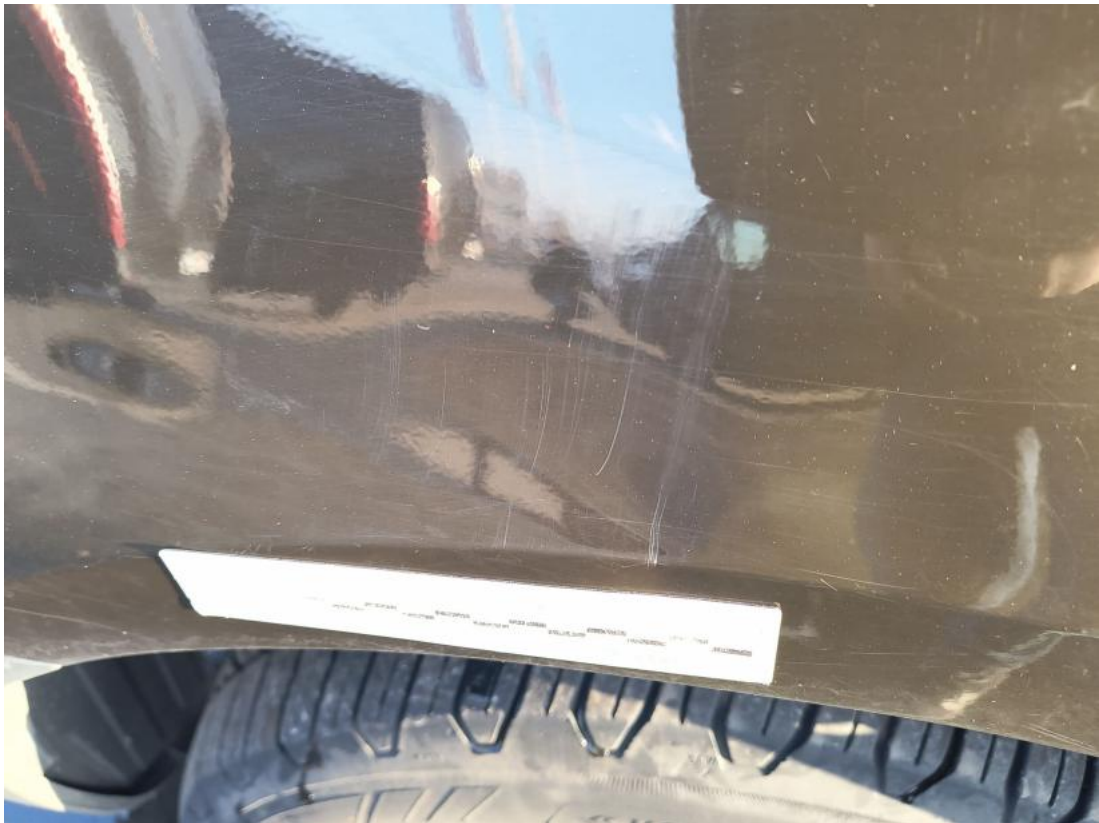
Fot. 97

Błotnik przedni L - Wgniecenie/odkształcenie 1

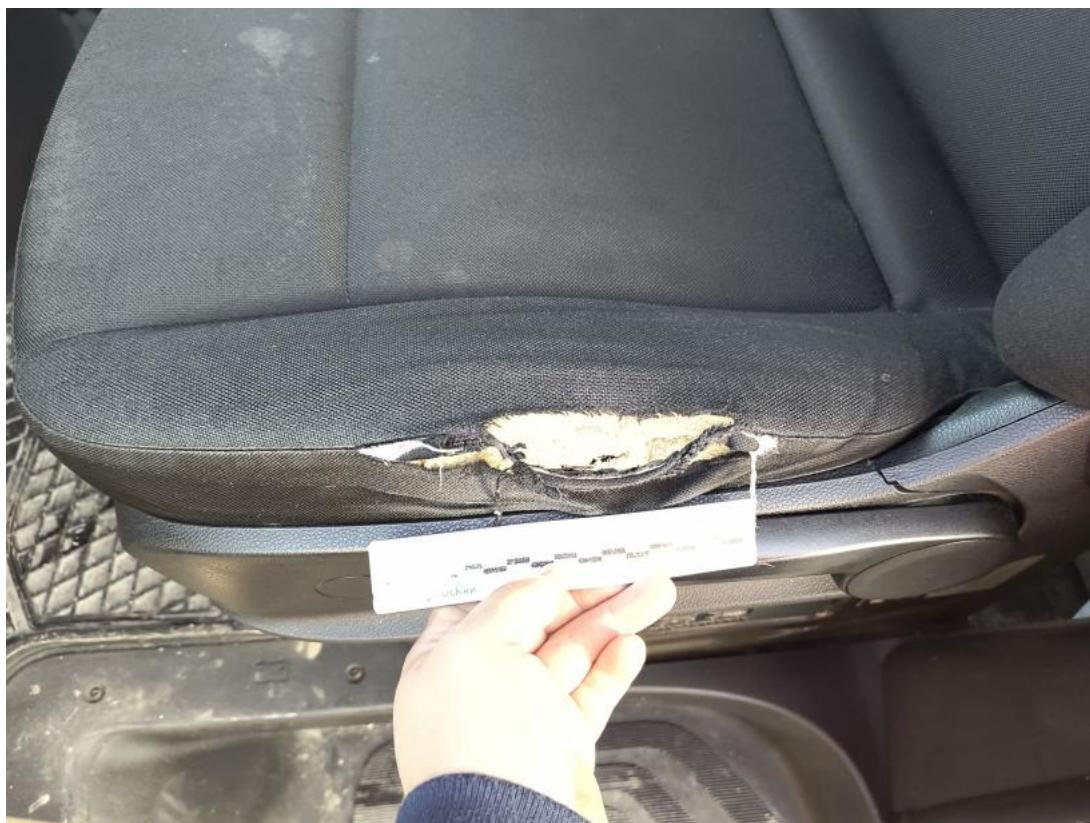
Fot. 101

7	Emblemat (monogram)	pęknięcie/rozerwanie	WY	0.1
8	Tapicerka siedzenia 1.rząd L	pęknięcie/rozerwanie, zabrudzenie	WY	0.2
9	Dywaniki podłogi przód L	pęknięcie/rozerwanie	WY	0.3
10	Koło zapasowe	brak	WY	
11	Klucz do kół	brak	WY	
12	Błotnik przedni (góra) L	wgniecenie/odkształcenie, rysa/odprysk	NA	2.5
13	Drzwi przednie (nieuzbrojone) L	wgniecenie/odkształcenie, rysa/odprysk, ślady po okleinie	NA	2
14	Drzwi części ład.przesuwne R	wgniecenie/odkształcenie, rysa/odprysk, ślady po okleinie	NA	3.5
15	Błotnik tylny L	wgniecenie/odkształcenie, rysa/odprysk, ślady po okleinie	NA	1.5
16	Błotnik tylny R	wgniecenie, ślady po okleinie	NA	3.5
17	Słupek środkowy R	rysa/odprysk	NA	0.5
18	Błotnik przedni (góra) R	rysa/odprysk		
19	Drzwi przednie (nieuzbrojone) R	rysa/odprysk, wgniecenie/odkształcenie, ślady po okleinie		
20	Ściana boczna L	ślady po okleinie		
21	Przegroda	wgniecenie/odkształcenie		
22	Narożnik, góra L	rysa/odprysk

Fotel prz. lew. - Pęknięcie/rozerwanie 1

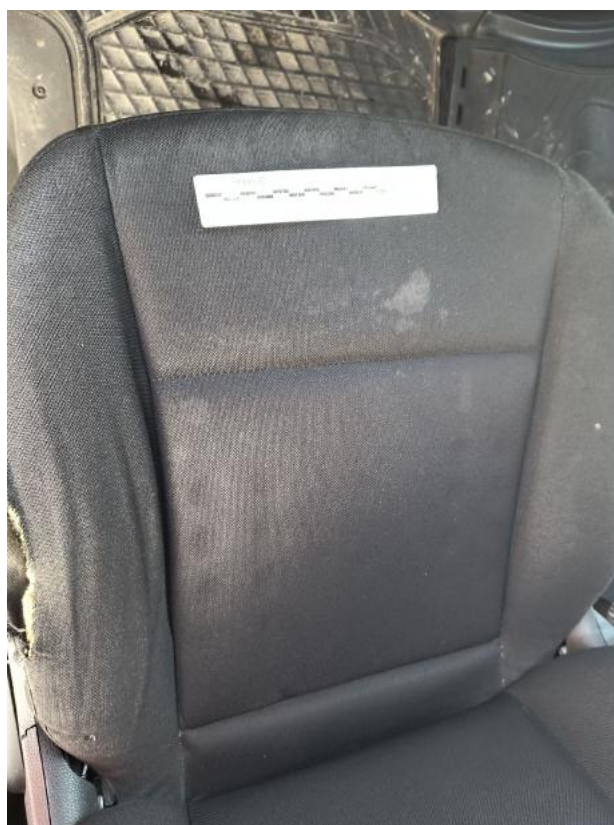
Fot. 102

Fotel prz. lew. - Inne 1

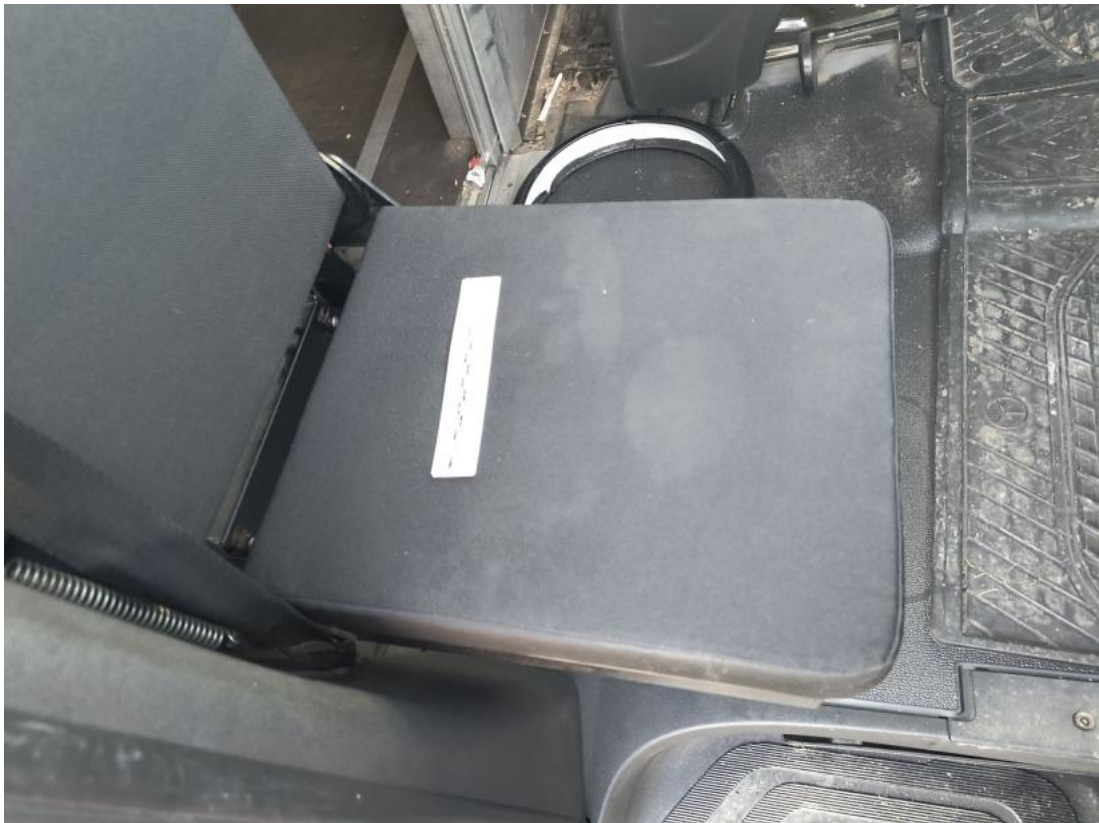
Fot. 103
Fotel prz. praw. - Inne 1

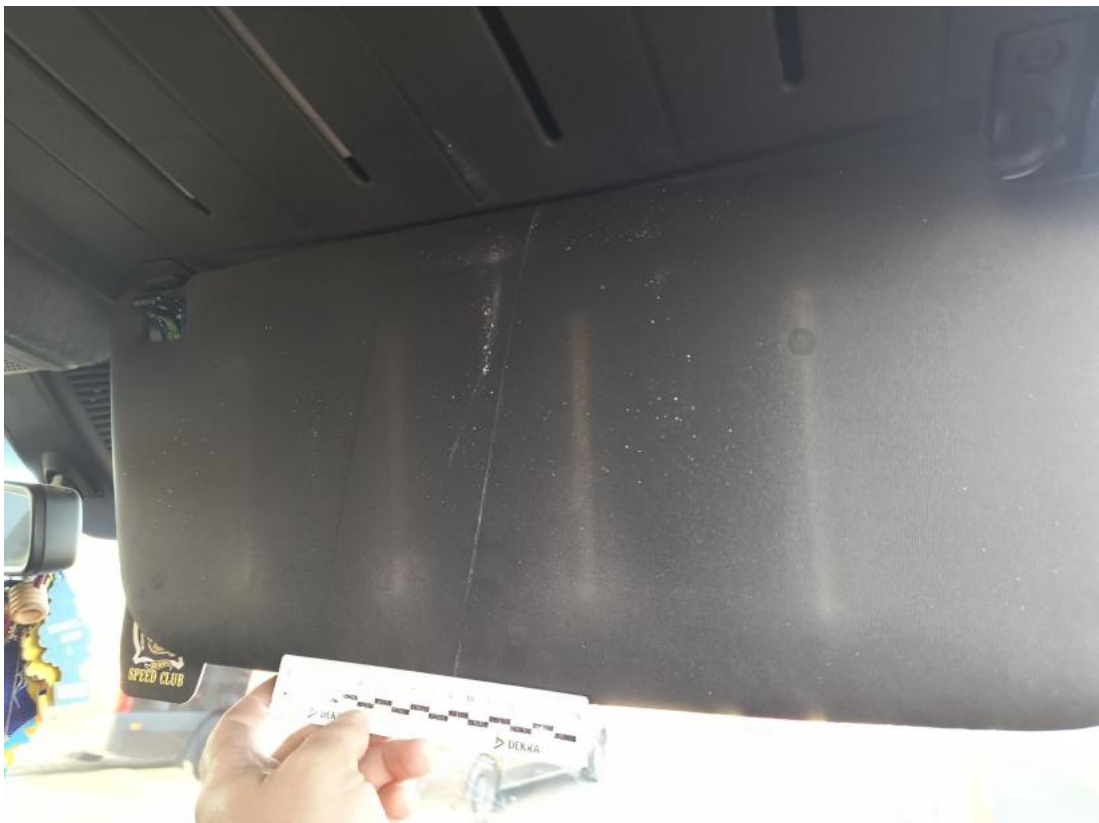
Fot. 104
Osłona p/słoneczna prawa - Inne 1

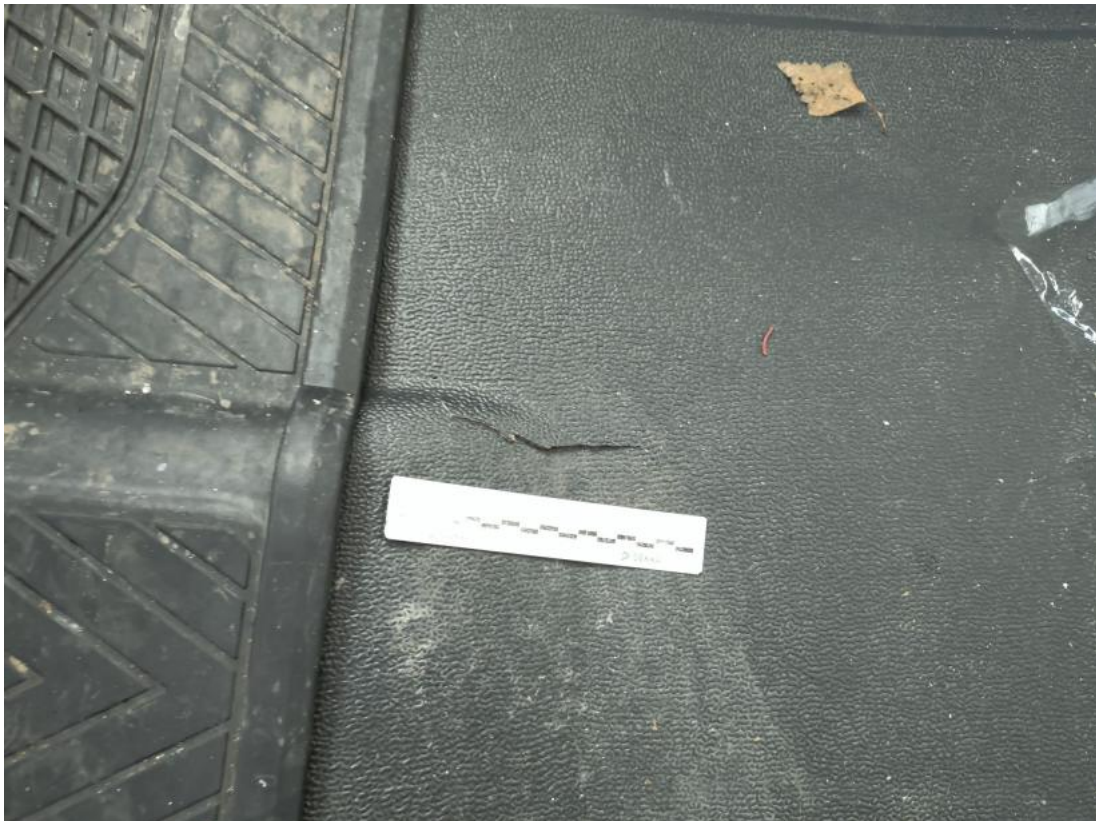
Fot. 105
Wykładzina podłogi - Pęknięcie/rozerwanie 1
