## Raport z oględzin pojazdu

| Numer raportu | 213448/1/25-11401 | Data raportu | 03-01-2025 |

| Numer identyfikacyjny (VIN) | ZAREAFDN5M7653227 |
| Marka, model | ALFA ROMEO Giulia 16-22 |

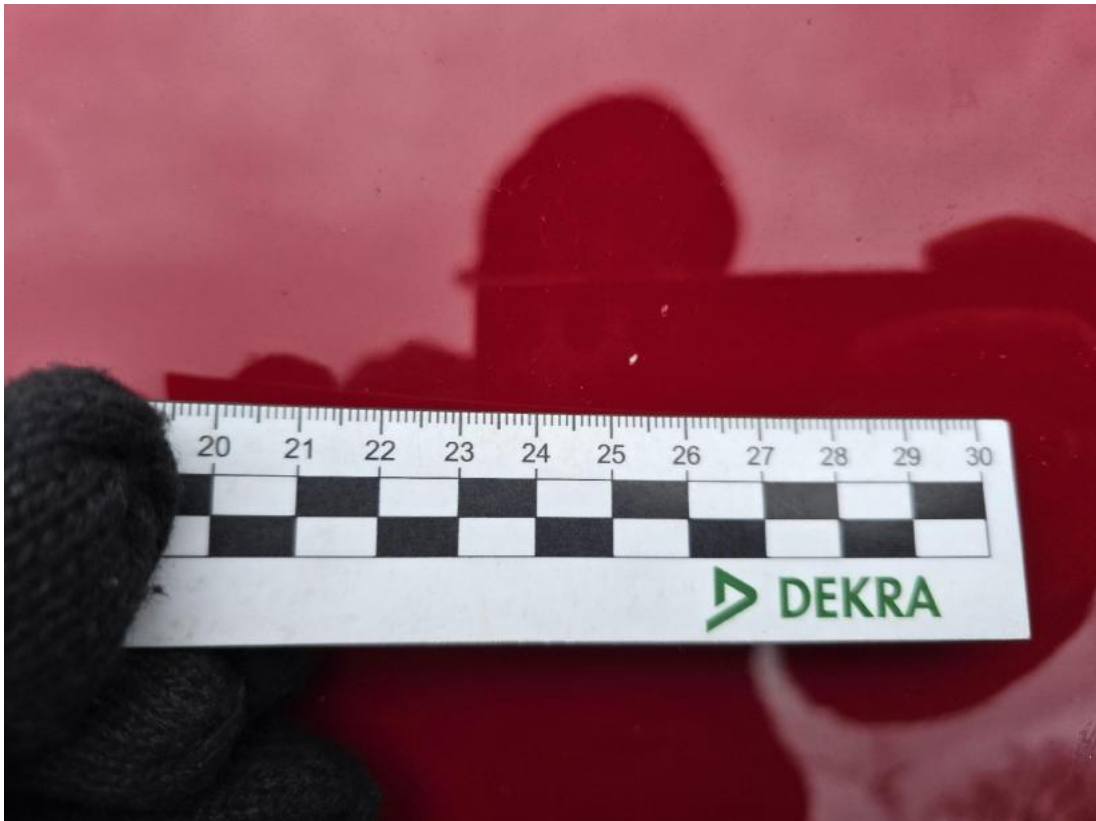
**Fot. 39**

| Poz. | Nazwa pozycji | Opis uszkodzeń | Kwalifik. | Naprawa [rbg] |
|---|---|---|---|---|
| 9 | Pokrywa przednia | rysa/odprysk, zabrudzenie | | |

Pokrywa komory silnika - Rysa/odprysk 1

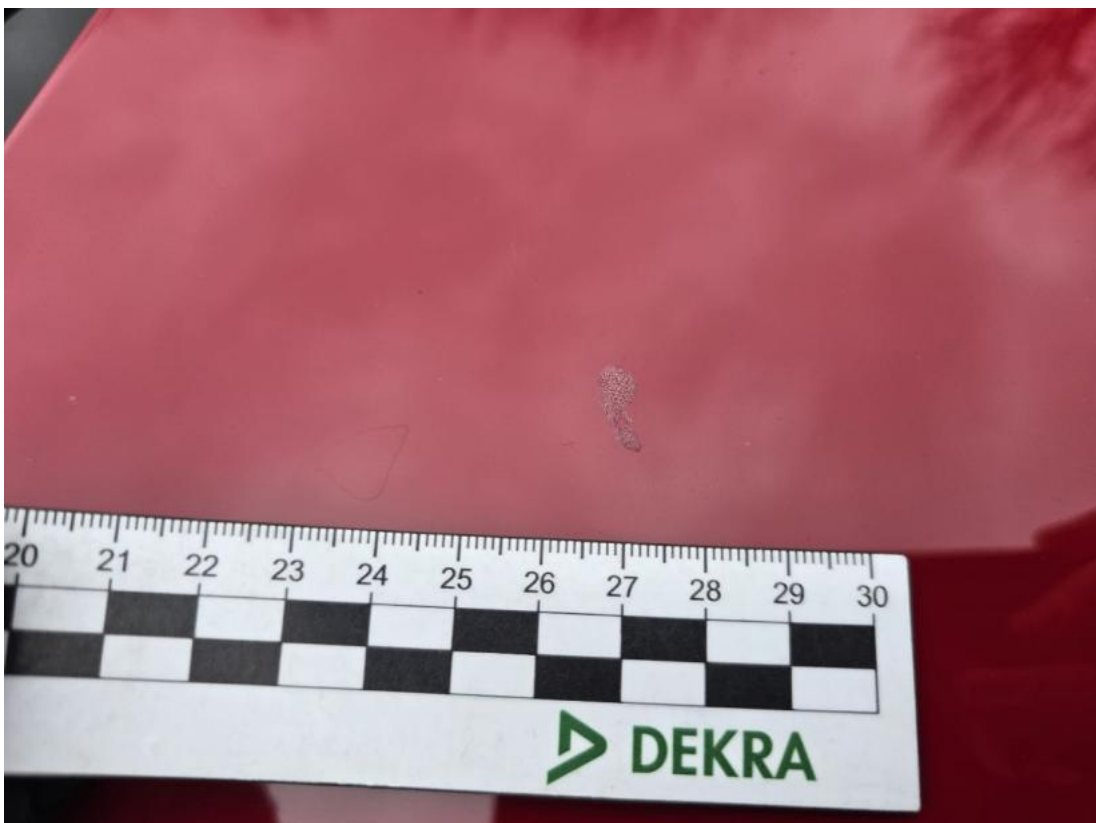
**Fot. 40**

Pokrywa komory silnika - Rysa/odprysk 2

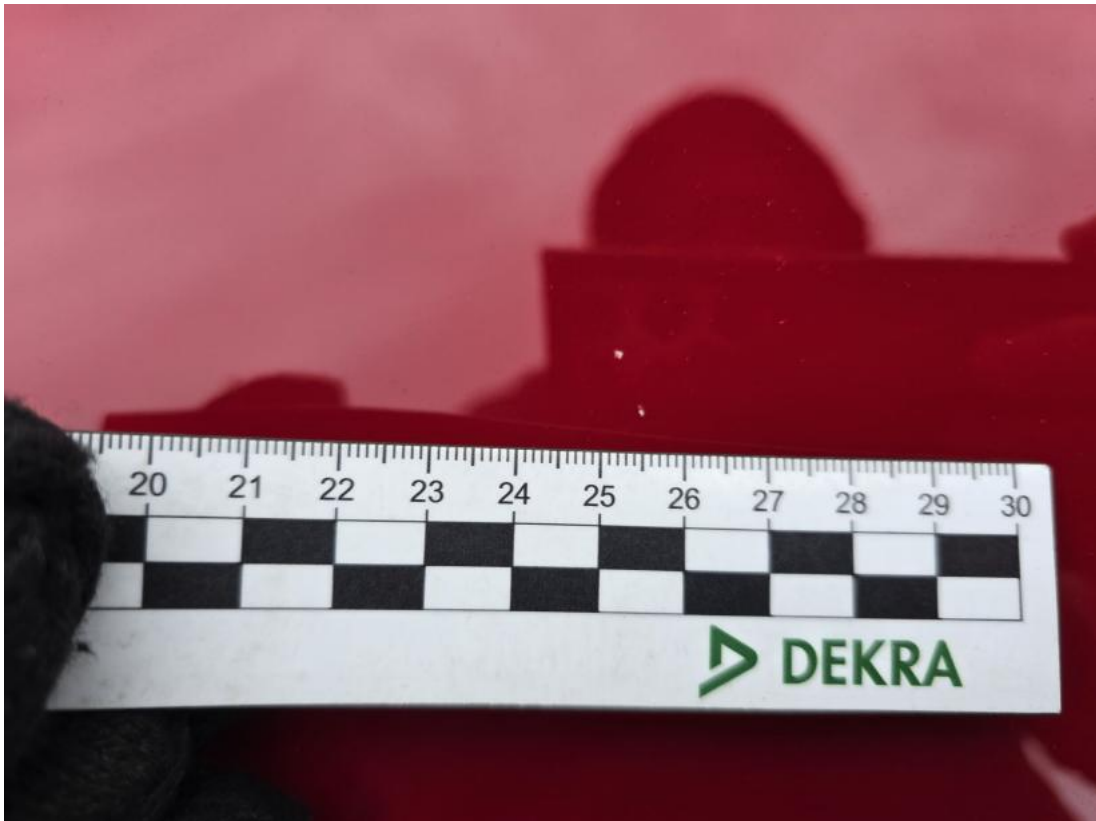
**Fot. 41**

Pokrywa komory silnika() - Rysa/odprysk 3

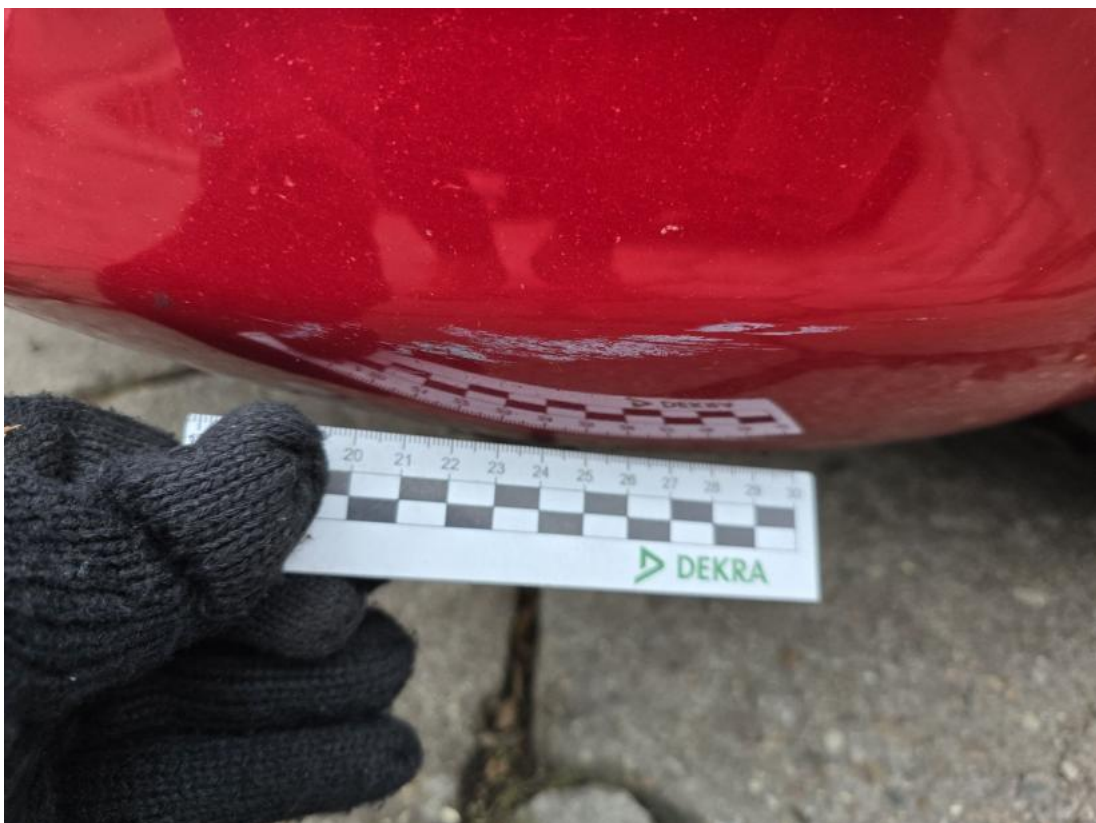
**Fot. 42**

| Poz. | Nazwa pozycji | Opis uszkodzeń | Kwalifik. | Naprawa [rbg] |
|---|---|---|---|---|
| 6 | Okładzina zderzaka przedniego | rysa/odprysk, zabrudzenie | | |

Zderzak - Rysa/odprysk 1

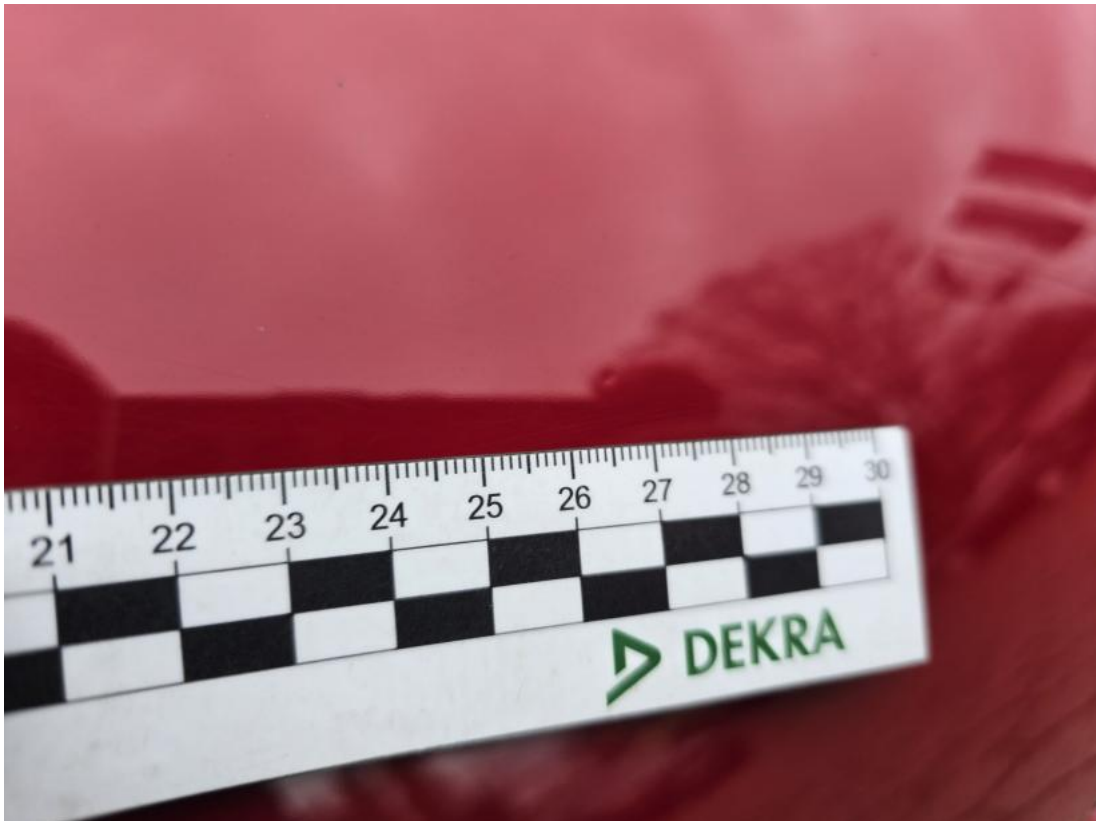
**Fot. 43**

| Poz. | Nazwa pozycji | Opis uszkodzeń | Kwalifik. | Naprawa [rbg] |
|---|---|---|---|---|
| 8 | Łotnik przedni R | ubytki lak. | | |

Błotnik przedni P - Inne 1

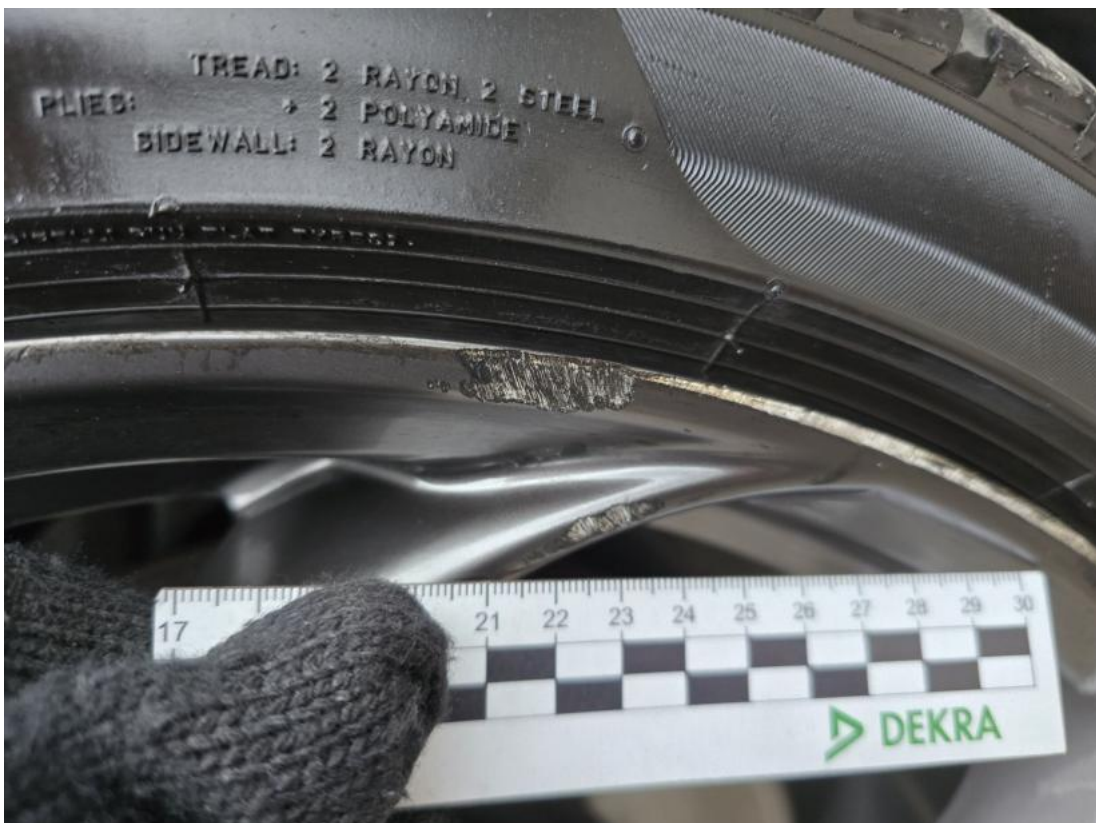
**Fot. 44**

| Poz. | Nazwa pozycji | Opis uszkodzeń | Kwalifik. | Naprawa [rbg] |
|---|---|---|---|---|
| 3 | Tarcza koła aluminiowa przód R | rysa/odprysk, ubytki materiału | NA | 2 |

Felga aluminiowa przednia P - Rysa/odprysk 1

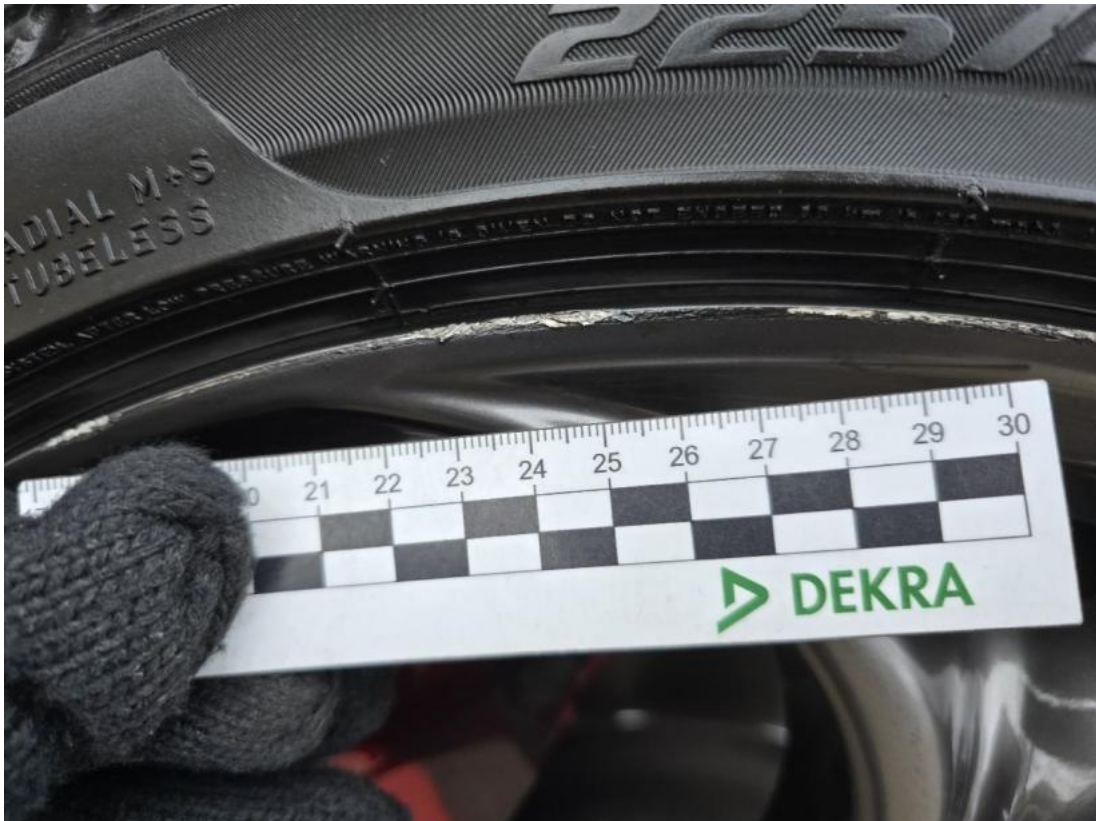
**Fot. 45**

Felga aluminiowa przednia P - Rysa/odprysk 2

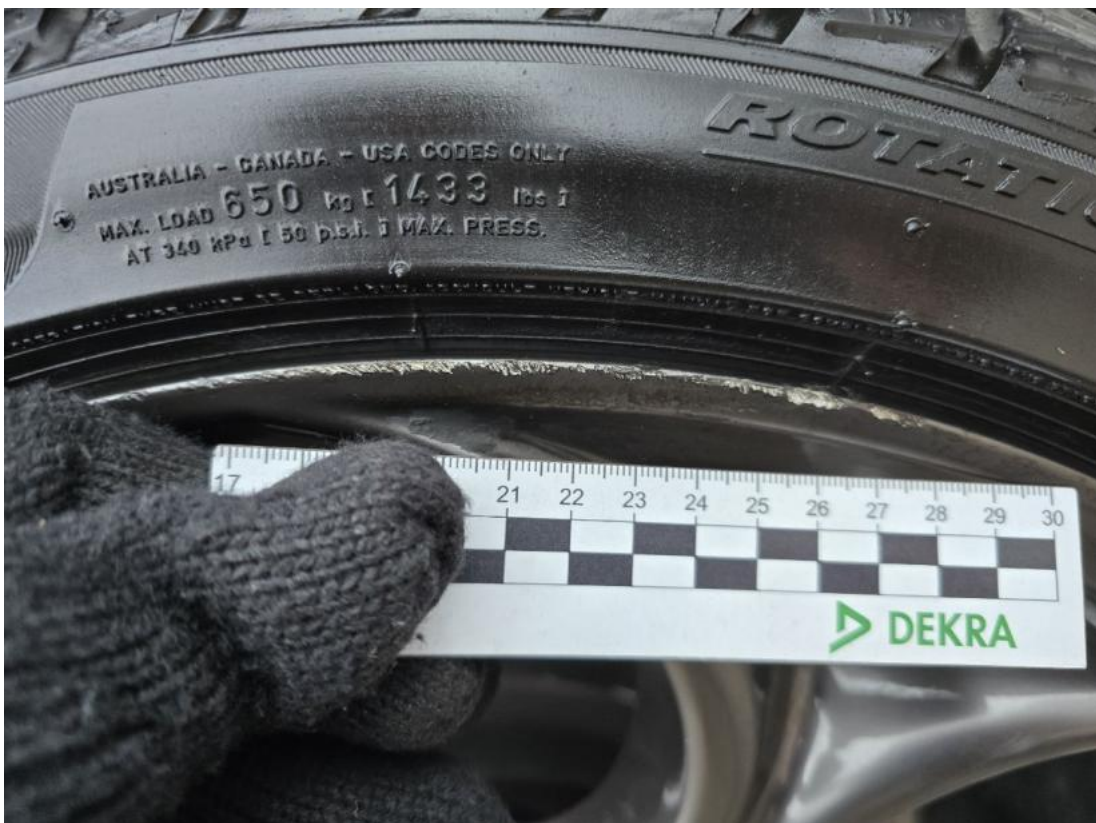
**Fot. 46**

Felga aluminiowa przednia P() - Rysa/odprysk 3

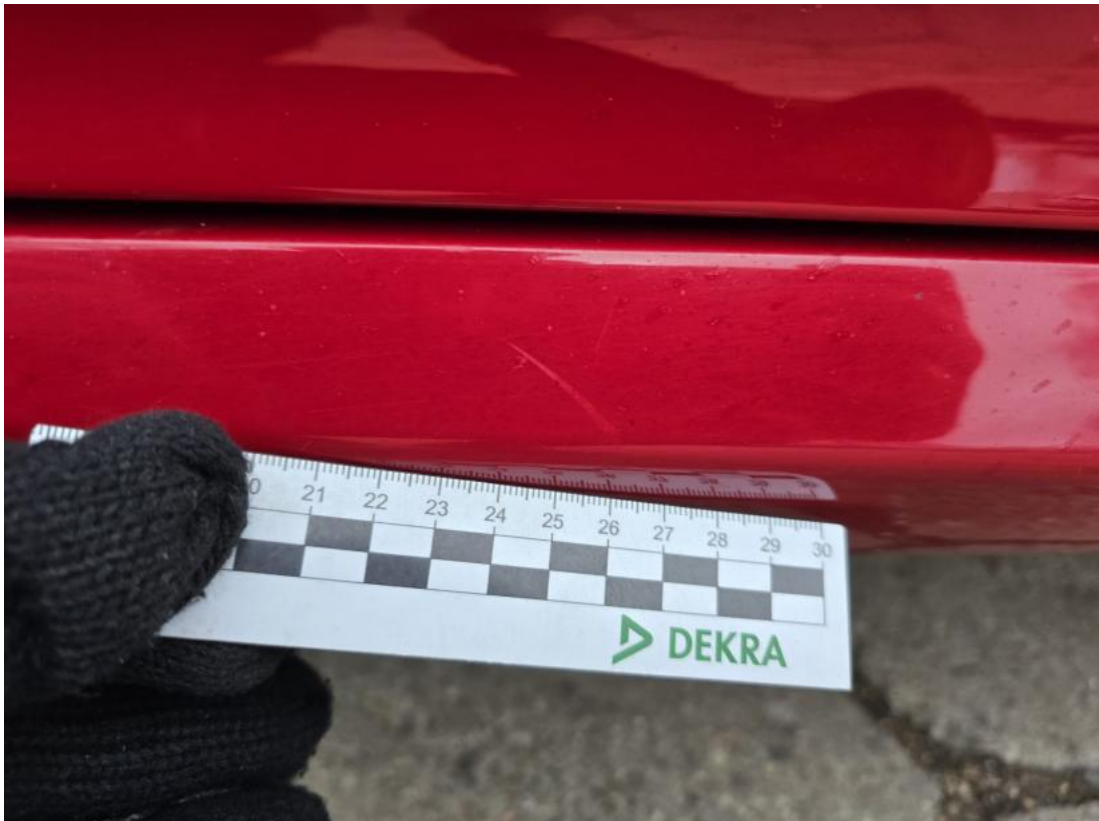
**Fot. 47**

| Poz. | Nazwa pozycji | Opis uszkodzeń | Kwalifik. | Naprawa [rbg] |
|---|---|---|---|---|
| 11 | Nakładka progu zewn. R | rysa/odprysk | | |

Próg P - Rysa/odprysk 1

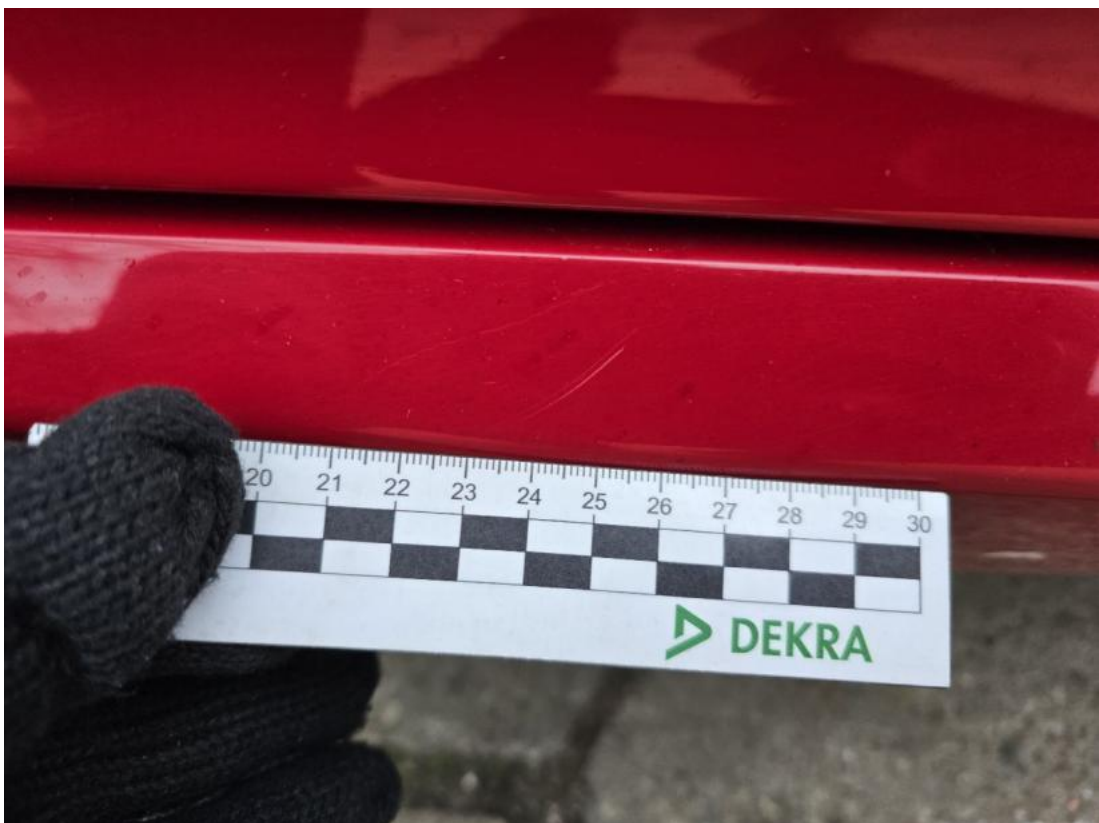
**Fot. 48**

Próg P() - Rysa/odprysk 3

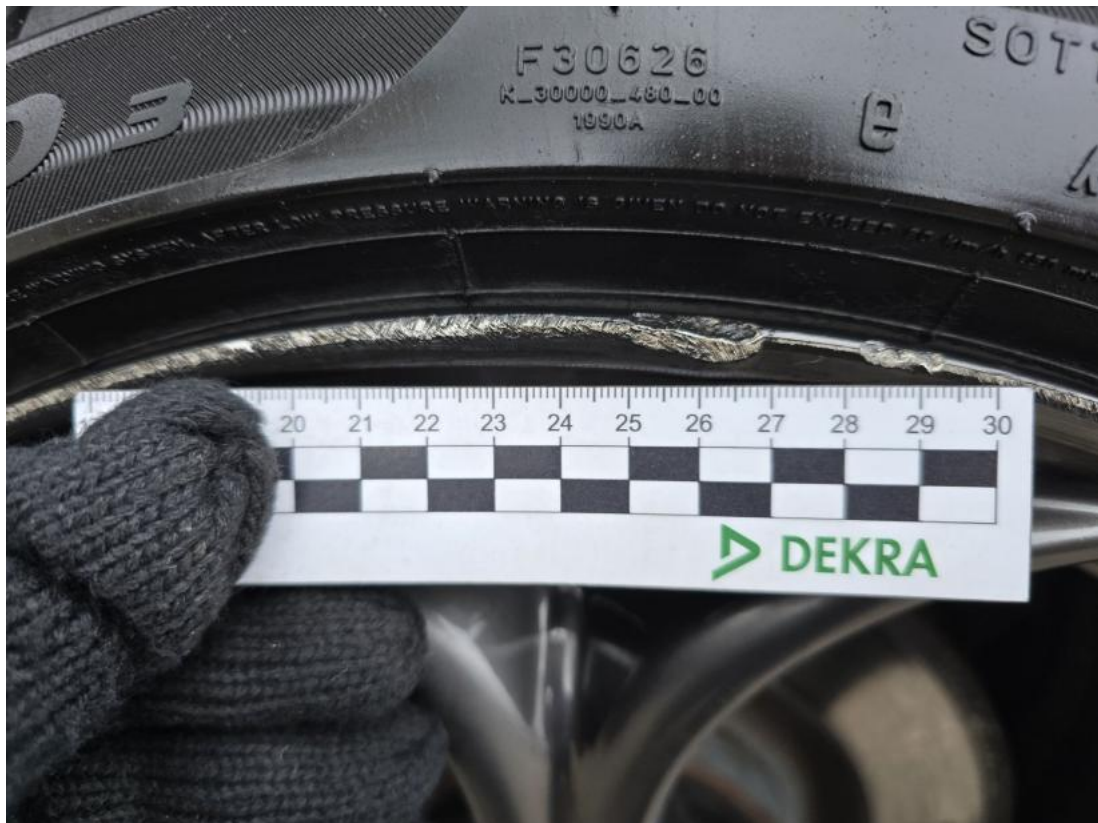
**Fot. 49**

| Poz. | Nazwa pozycji | Opis uszkodzeń | Kwalifik. | Naprawa [rbg] |
|---|---|---|---|---|
| 5 | Tarcza koła aluminiowa tył R | rysa/odprysk, ubytki materiału | NA | 2 |

Felga aluminiowa tylna P - Rysa/odprysk 1

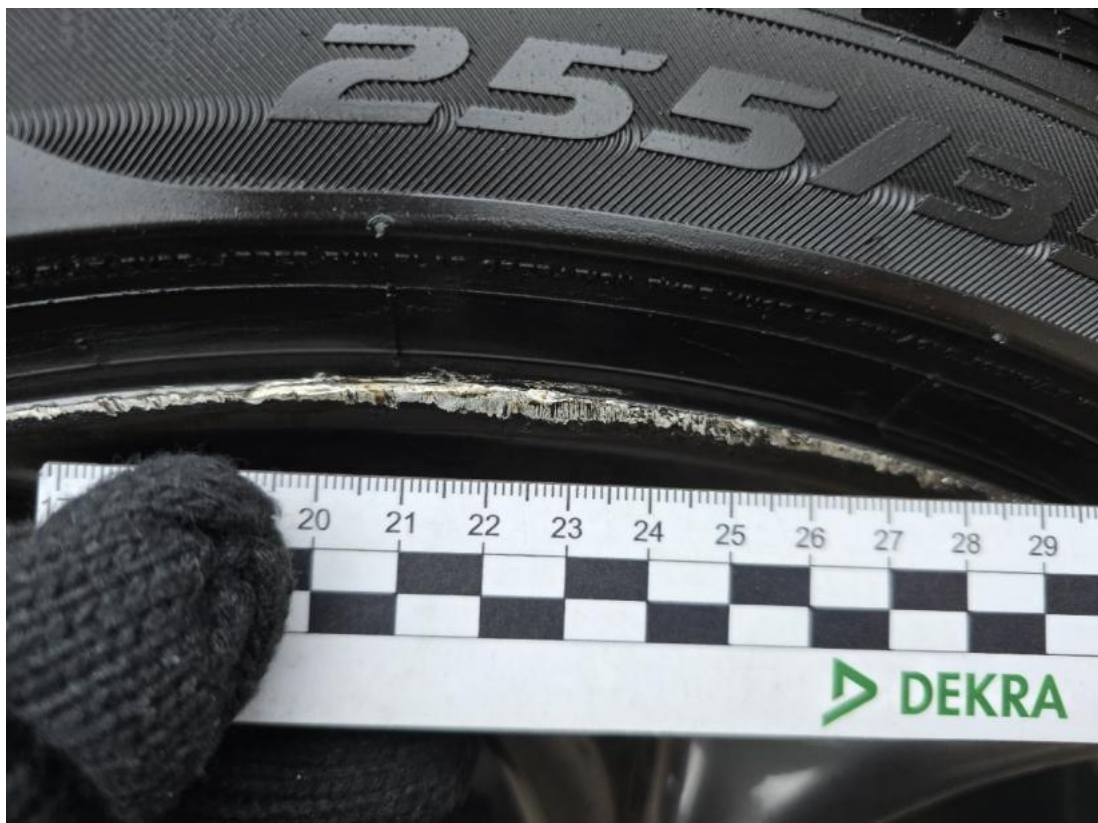
**Fot. 50**

Felga aluminiowa tylna P() - Rysa/odprysk 3

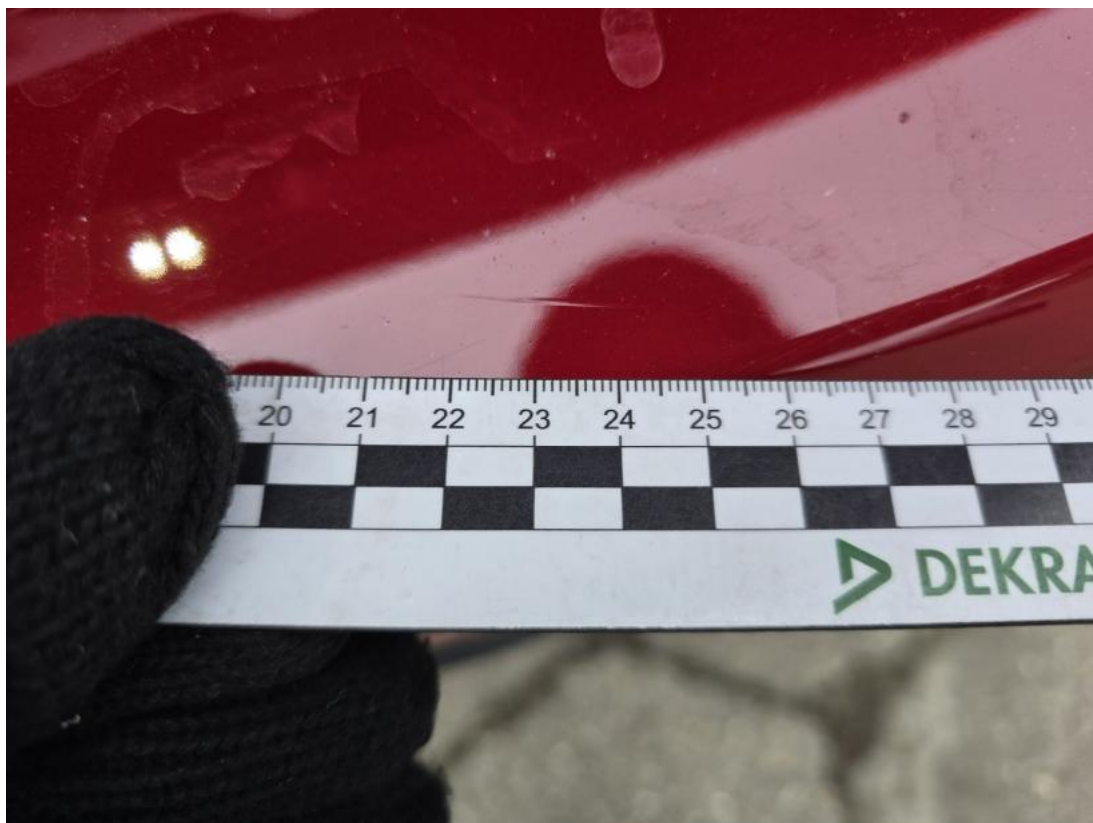
**Fot. 51**

| Poz. | Nazwa pozycji | Opis uszkodzeń | Kwalifik. | Naprawa [rbg] |
|---|---|---|---|---|
| 12 | Okładzina zderzaka tylnego | rysa/odprysk | | |

Zderzak tylny - Rysa/odprysk 1

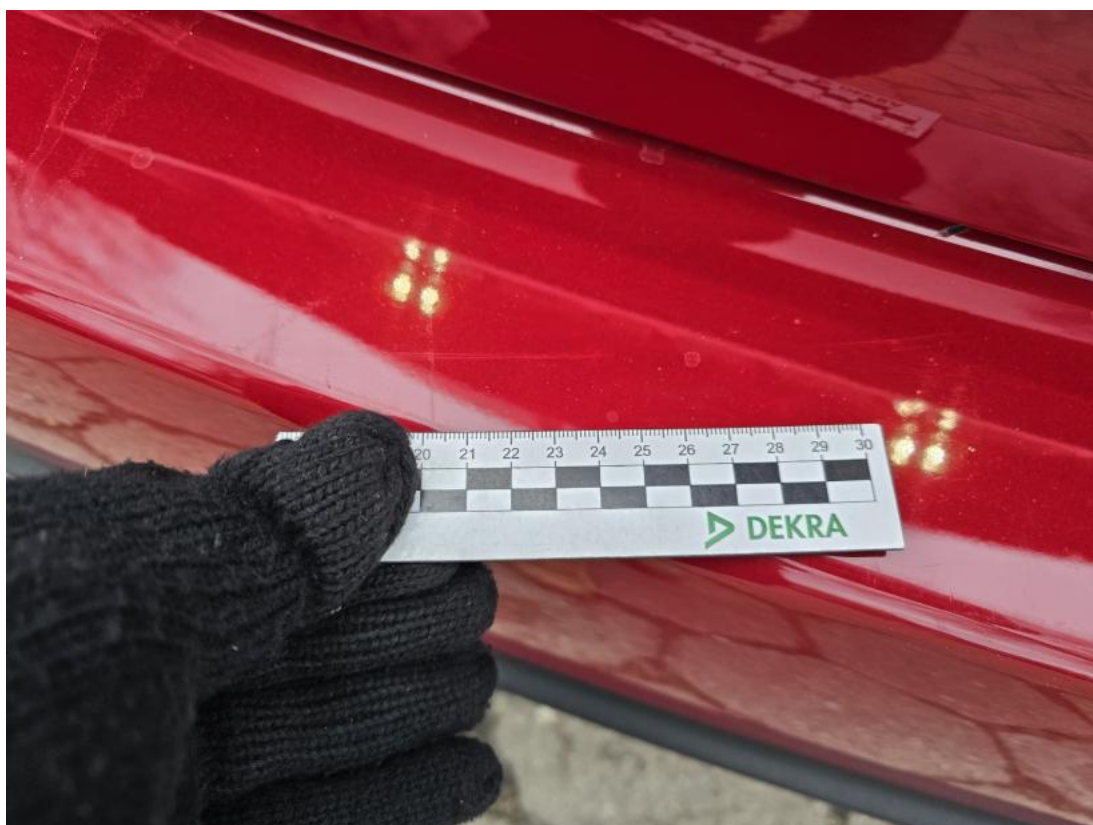
**Fot. 52**

Zderzak tylny - Rysa/odprysk 2

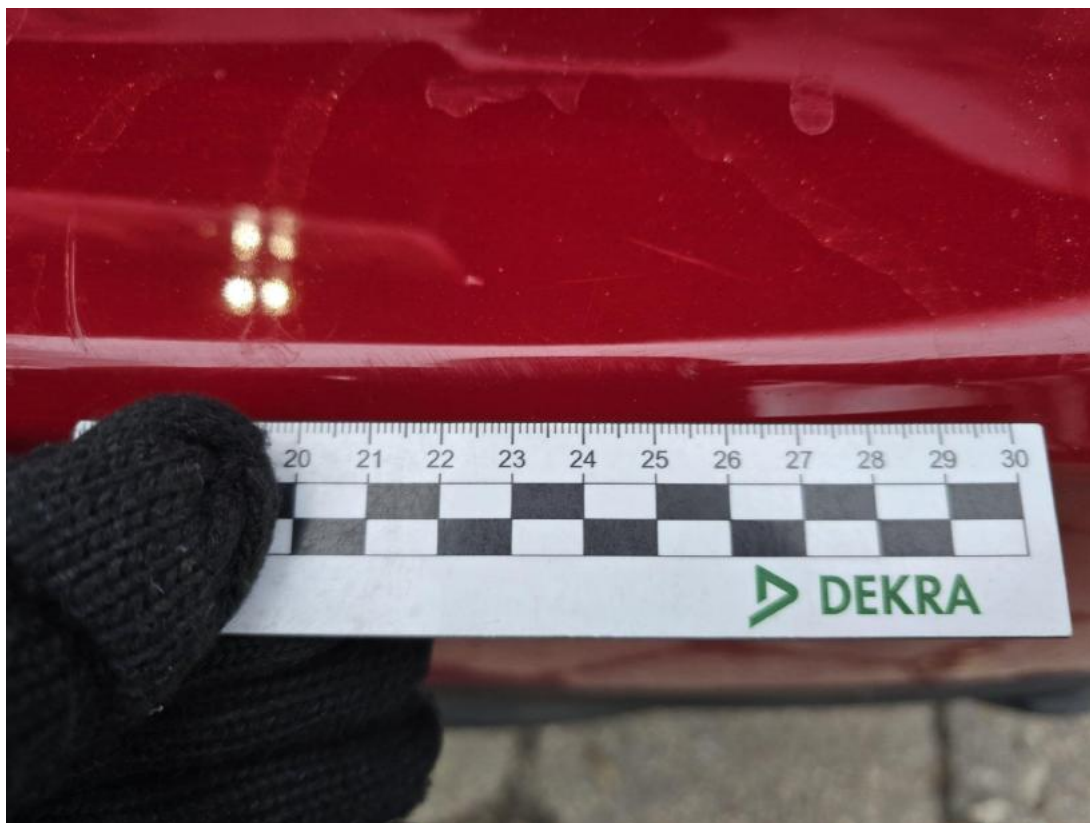
**Fot. 53**

Zderzak tylny() - Rysa/odprysk 3

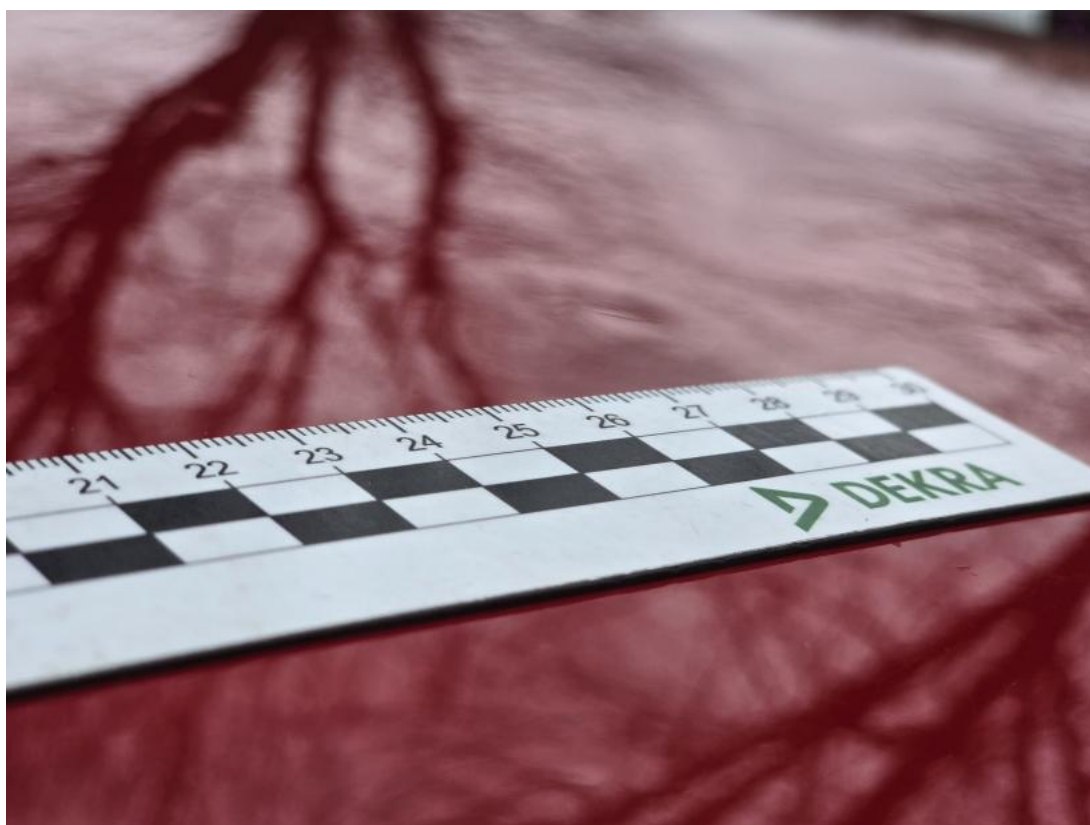
**Fot. 54**

| Poz. | Nazwa pozycji | Opis uszkodzeń | Kwalifik. | Naprawa [rbg] |
|---|---|---|---|---|
| 1 | Dach | wgniecenie/odkształcenie | NA | 1,5 |

Dach - Wgniecenie/odkształcenie 1

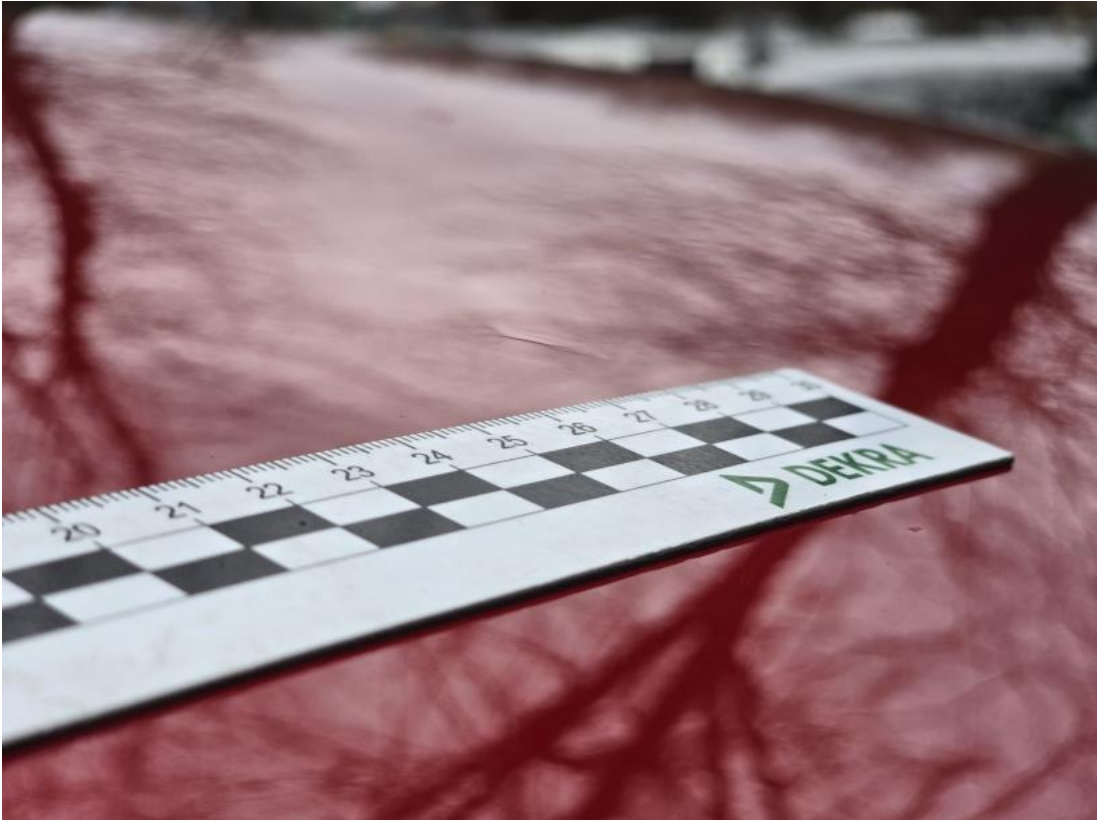
**Fot. 55**

Dach() - Wgniecenie/odkształcenie 3

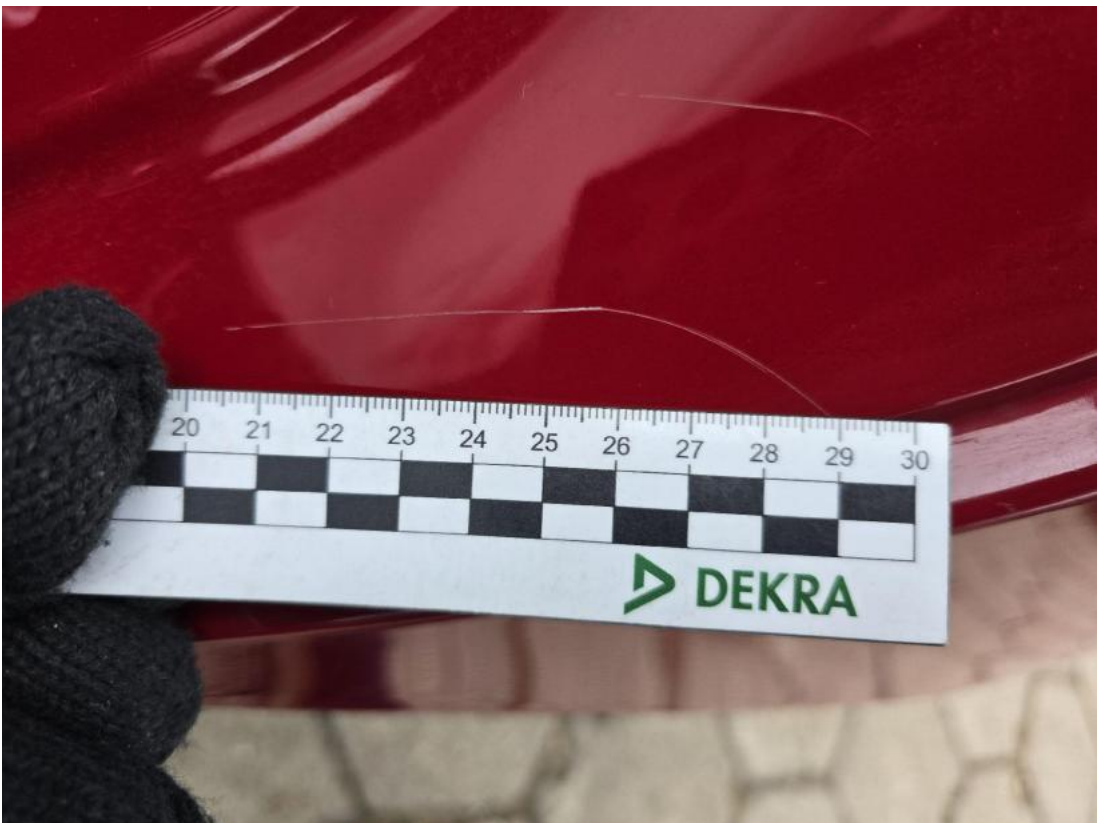
**Fot. 56**

| Poz. | Nazwa pozycji | Opis uszkodzeń | Kwalifik. | Naprawa [rbg] |
|---|---|---|---|---|
| 13 | Łotnik tylny L | rysa/odprysk | | |

Błotnik tylny L / Ściana boczna L - Rysa/odprysk 1

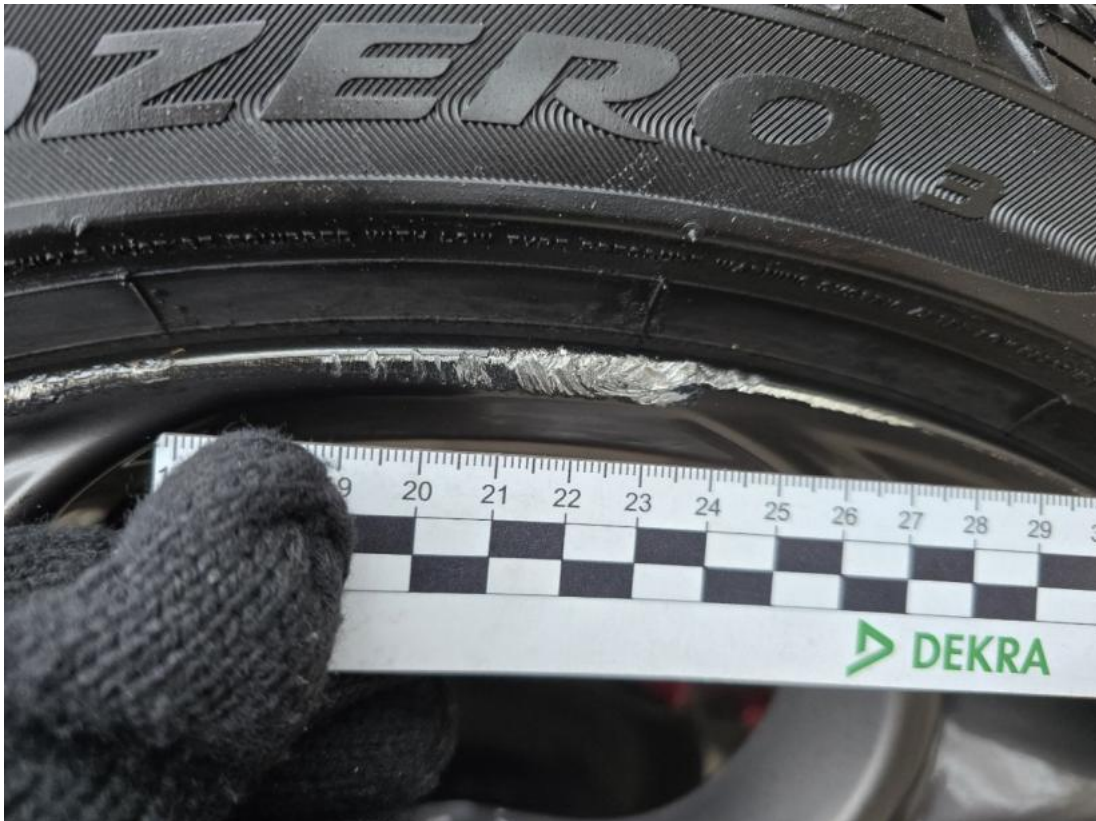
**Fot. 57**

| Poz. | Nazwa pozycji | Opis uszkodzeń | Kwalifik. | Naprawa [rbg] |
|---|---|---|---|---|
| 4 | Tarcza koła aluminiowa tył L | rysa/odprysk, ubytki materiału | NA | 2 |

Felga aluminiowa tylna L - Rysa/odprysk 1

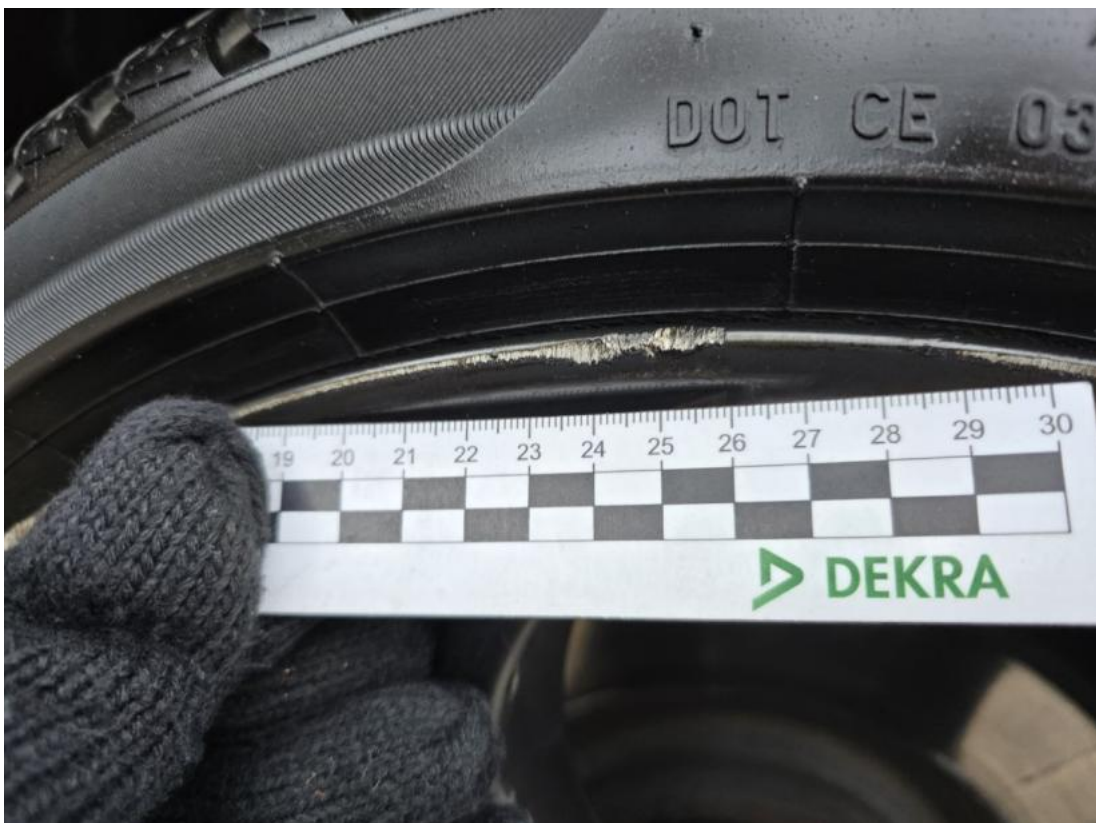
**Fot. 58**

Felga aluminiowa tylna L - Rysa/odprysk 2

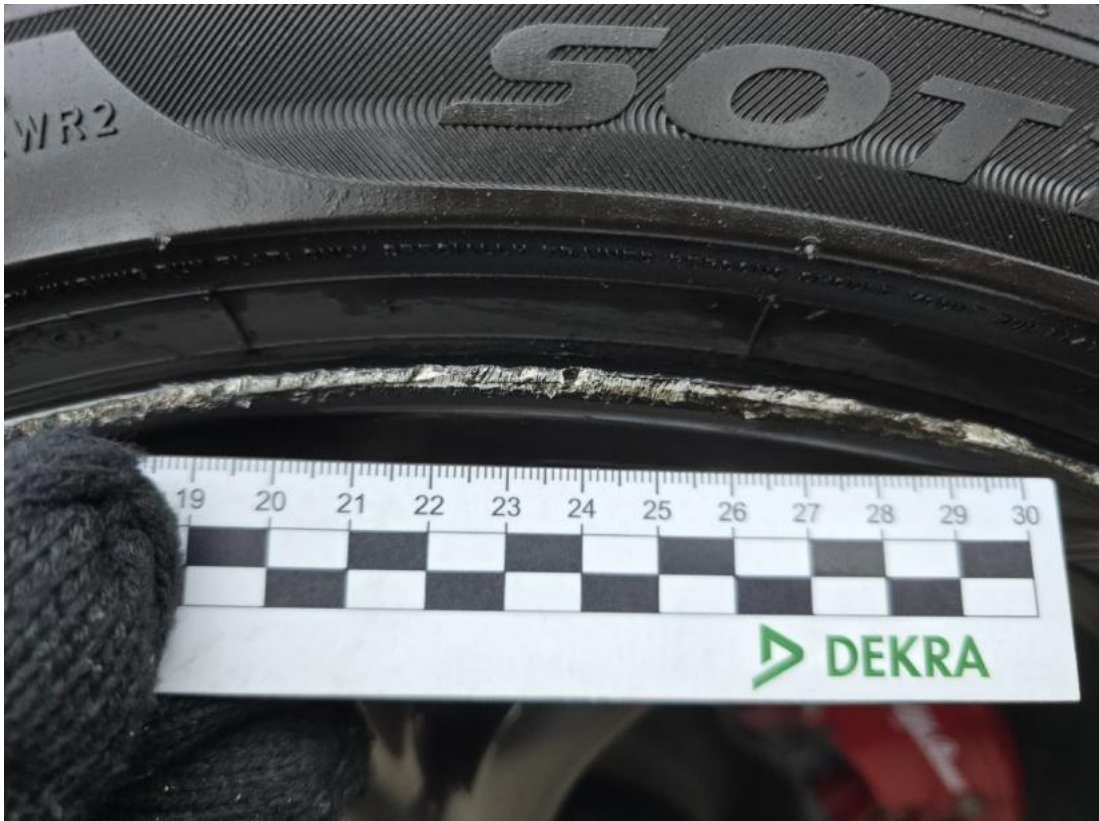
**Fot. 59**

Felga aluminiowa tylna L() - Rysa/odprysk 3

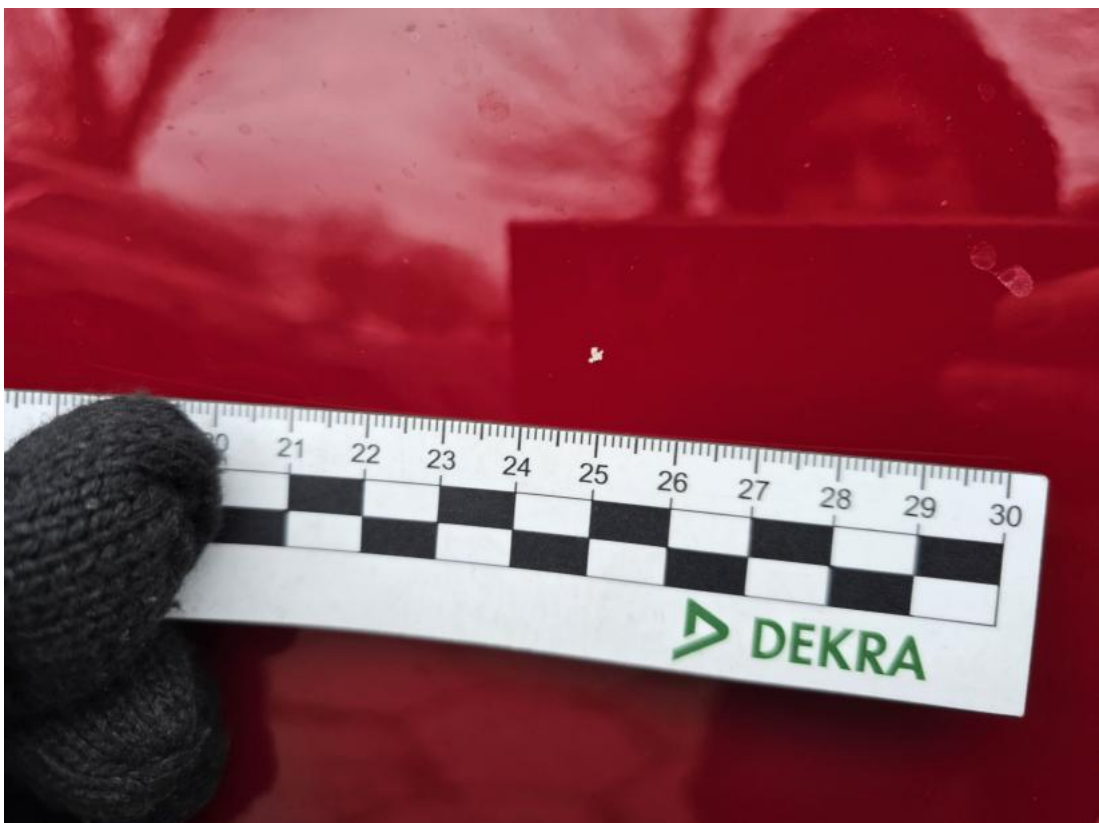
**Fot. 60**

| Poz. | Nazwa pozycji | Opis uszkodzeń | Kwalifik. | Naprawa [rbg] |
|---|---|---|---|---|
| 10 | Drzwi przednie (nieuzbrojone) L | rysa/odprysk, rysa/odprysk | | |

Drzwi przed L - Rysa/odprysk 1

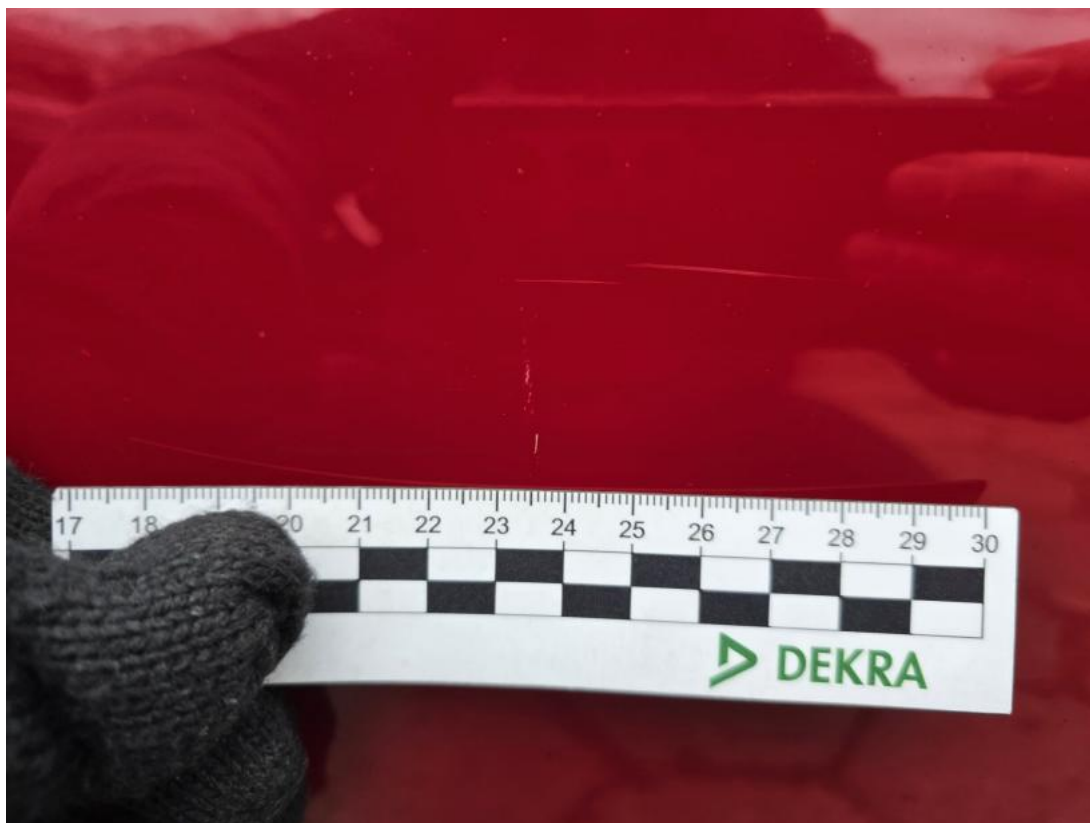
**Fot. 61**

Drzwi tylne L - Rysa/odprysk 1

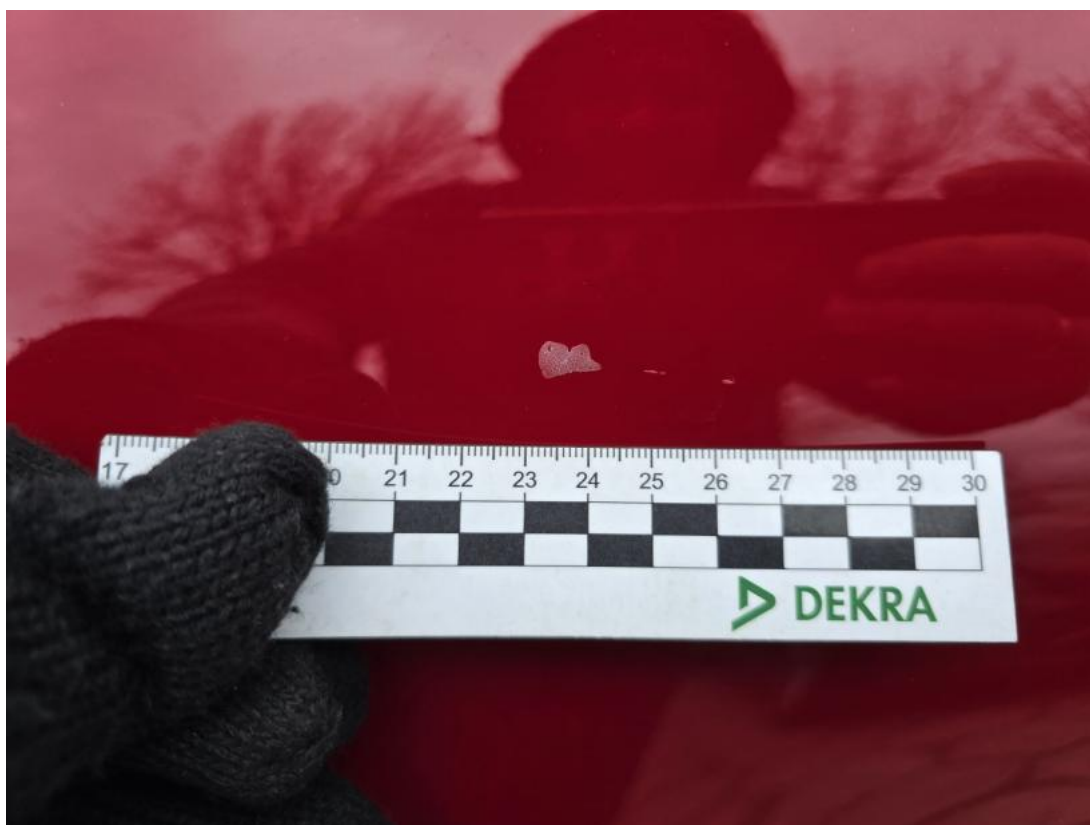
**Fot. 62**

| Poz. | Nazwa pozycji | Opis uszkodzeń | Kwalifik. | Naprawa [rbg] |
|---|---|---|---|---|
| 7 | Łotnik przedni L | zabrudzenie | | |

Błotnik przedni L - Inne 1
