## Raport z oględzin pojazdu

| Numer raportu | 213448/1/25-11401 | Data raportu | 03-01-2025 |

| Numer identyfikacyjny (VIN) | ZAREAFDN5M7653227 |
| Marka, model | ALFA ROMEO Giulia 16-22 |

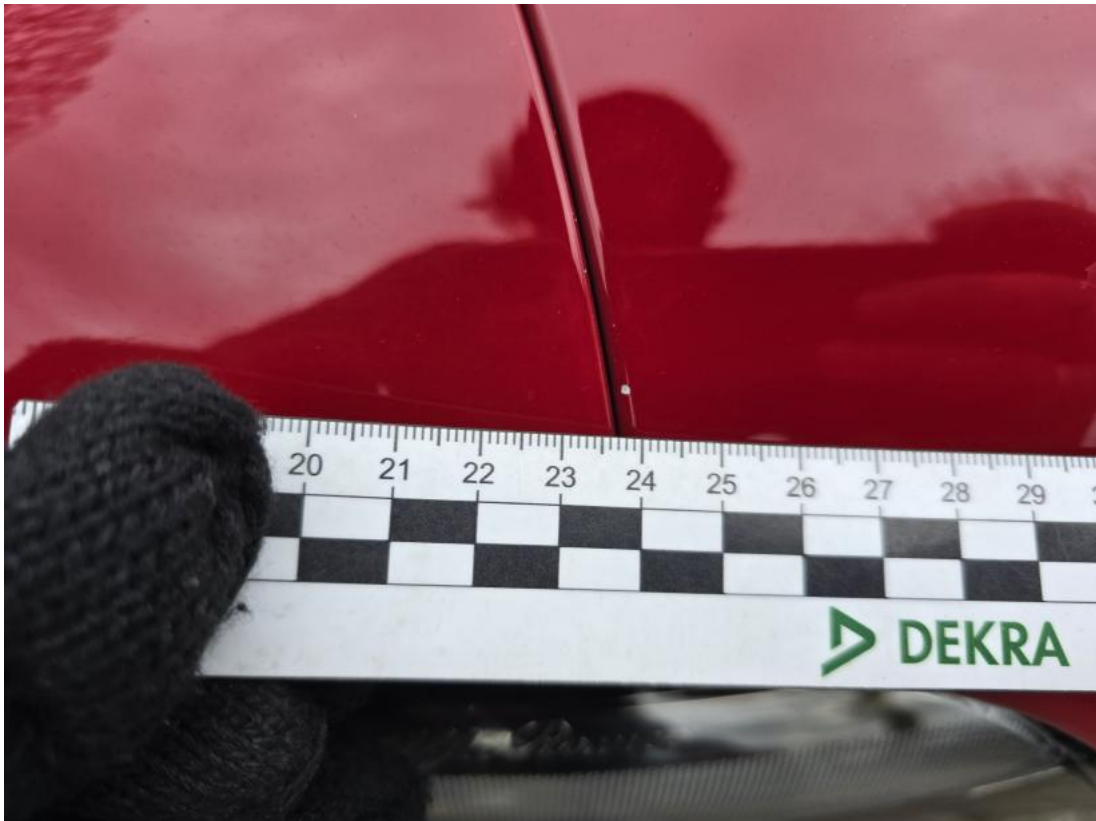
**Fot. 63**

| Poz. | Nazwa pozycji | Opis uszkodzeń | Kwalifik. | Naprawa [rbg] |
|---|---|---|---|---|
| 7 | Łotnik przedni L | zabrudzenie | | |

Błotnik przedni L() - Inne 3

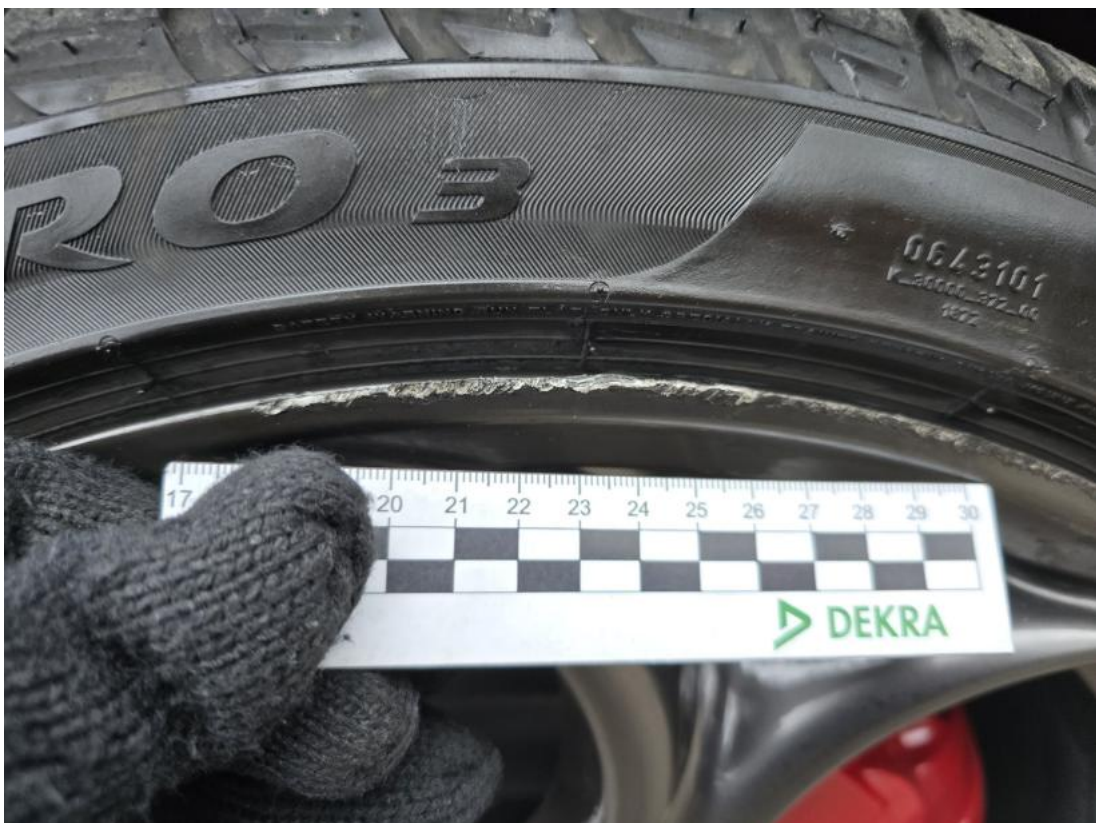
**Fot. 64**

| Poz. | Nazwa pozycji | Opis uszkodzeń | Kwalifik. | Naprawa [rbg] |
|---|---|---|---|---|
| 2 | Tarcza koła aluminiowa przód L | rysa/odprysk, ubytki materiału | NA | 2 |

Felga Aluminiowa przednia L - Rysa/odprysk 1

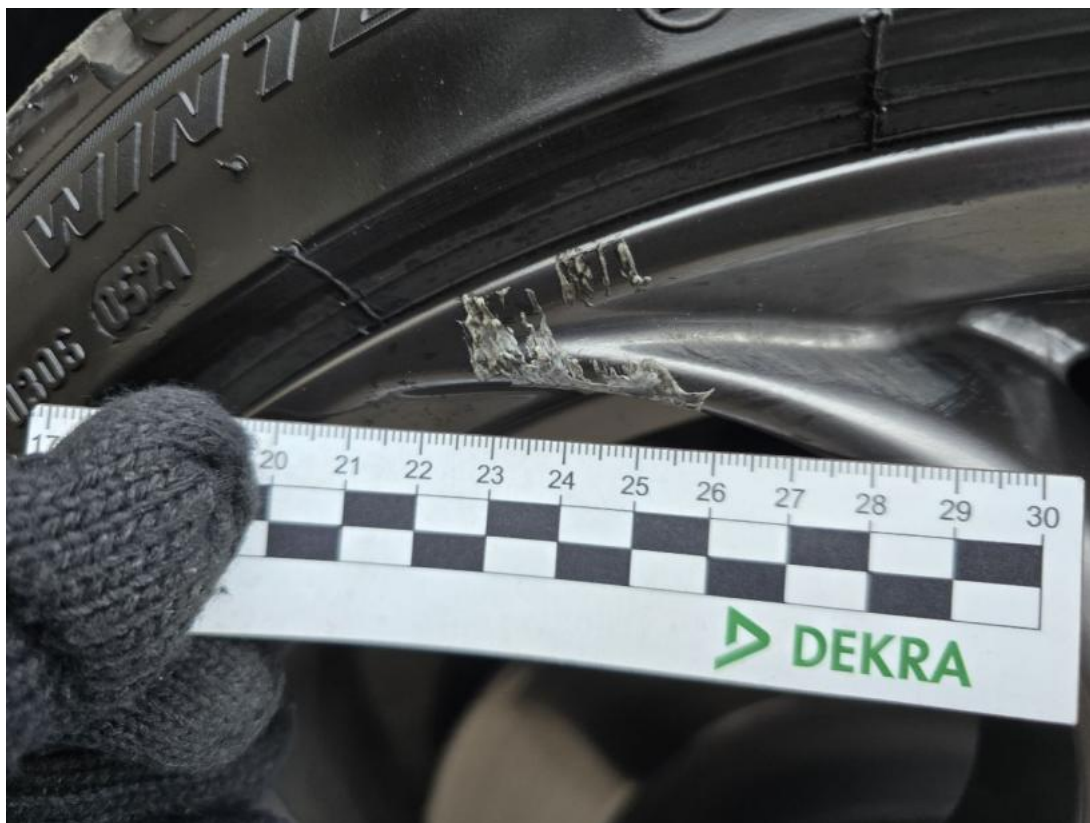
**Fot. 65**

Felga Aluminiowa przednia L() - Rysa/odprysk 3
