## Raport z oględzin pojazdu

| Numer raportu | 387559/1/25-9573 | Data raportu | 29-01-2025 |

| Marka, model | OPEL Combo Van 1.3 CDTI E... |
| Numer rejestracyjny | WX86862 |

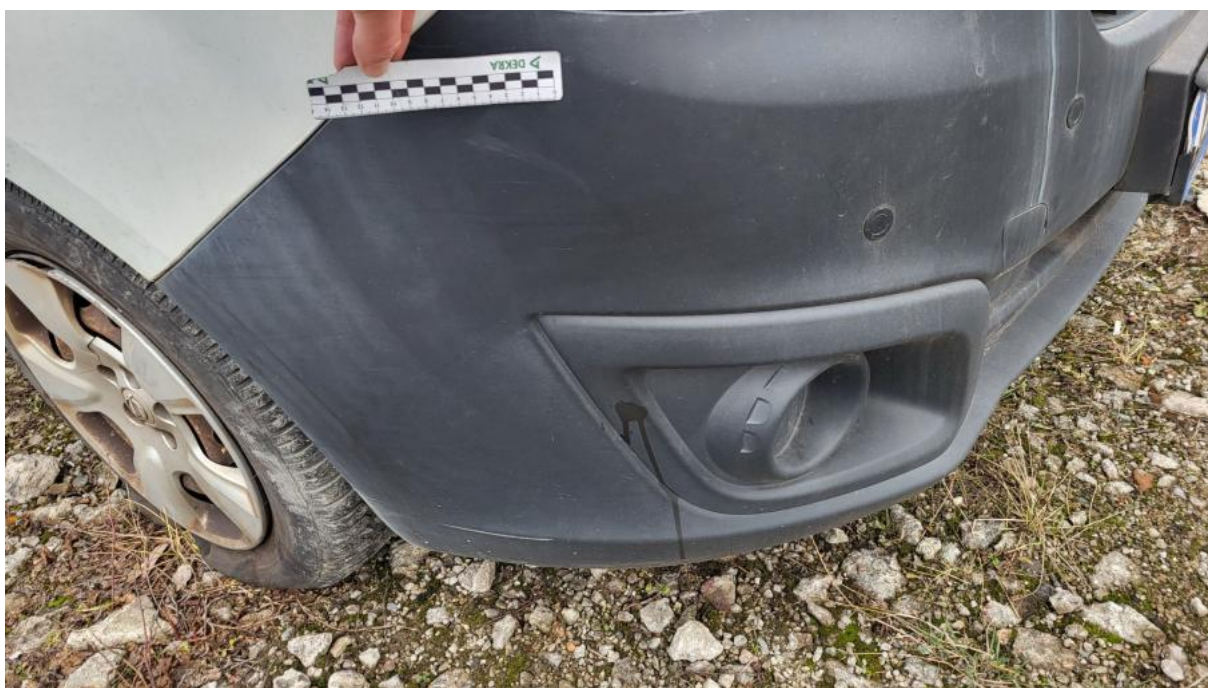
**Fot. 33**

| Poz. | Nazwa pozycji | Opis uszkodzeń | Kwalifik. | Naprawa [rbg] |
|---|---|---|---|---|
| 1 | Oklładzina zderzaka przedniego | rysa/odprysk | WY | 2.5 |

Zderzak - Rysa/odprysk 1

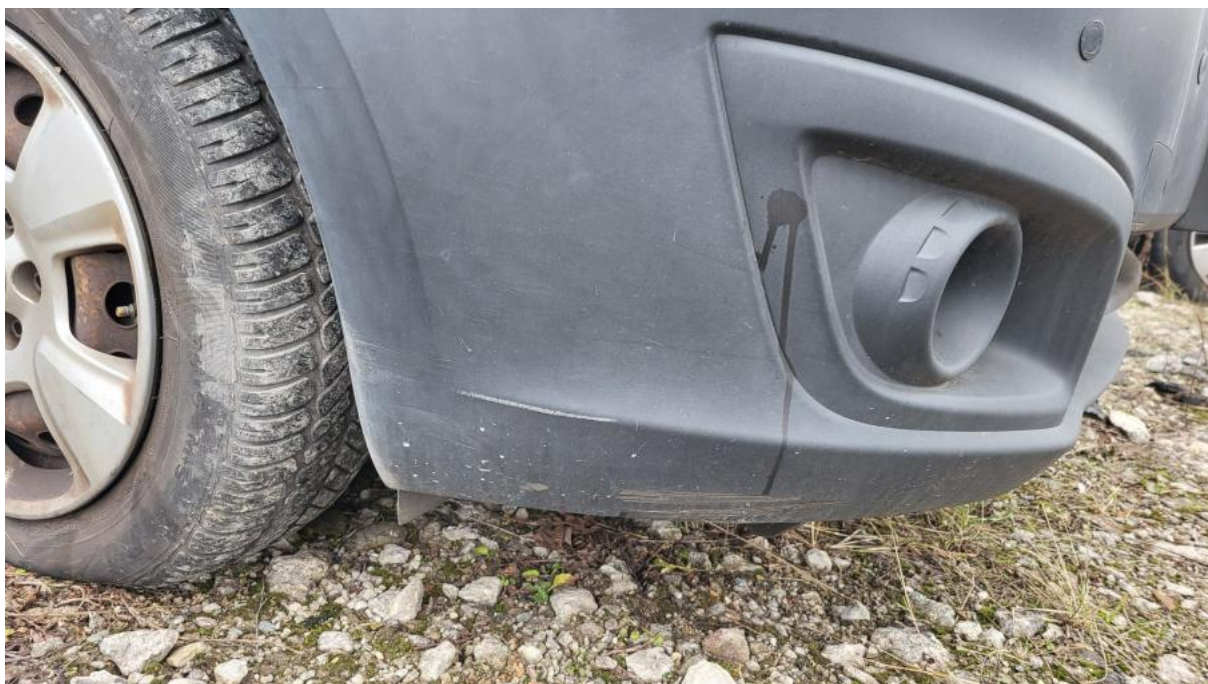
**Fot. 34**

Zderzak - Rysa/odprysk 2

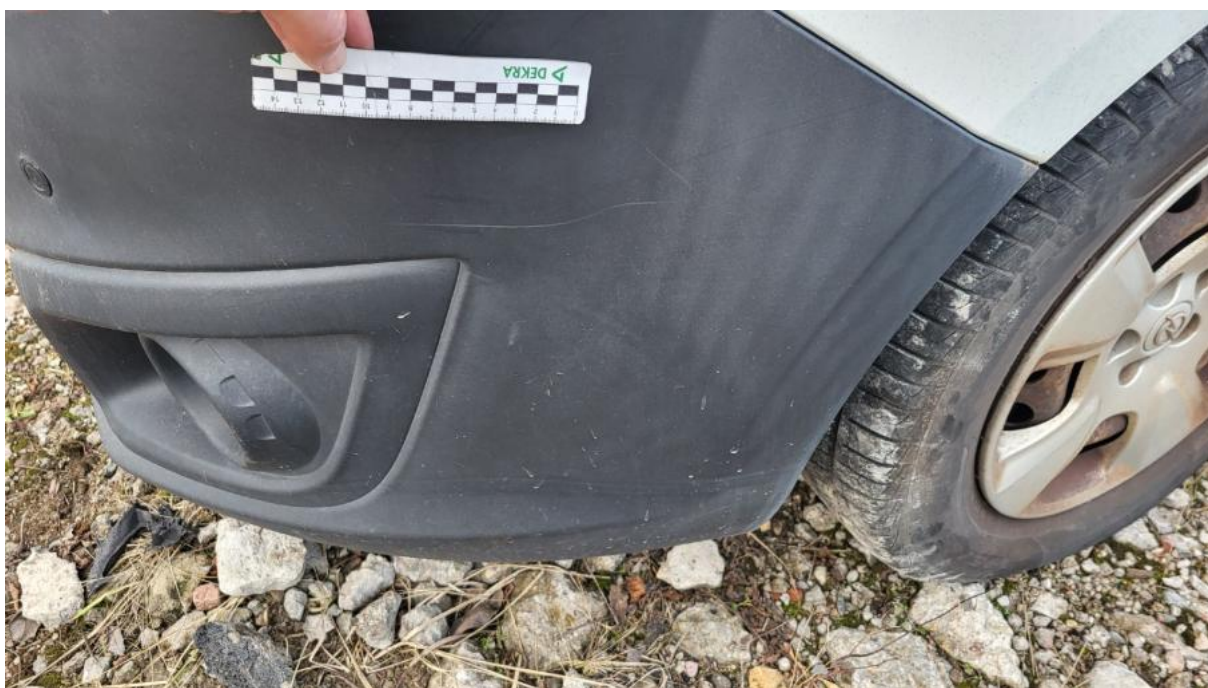
**Fot. 35**

Zderzak() - Rysa/odprysk 3

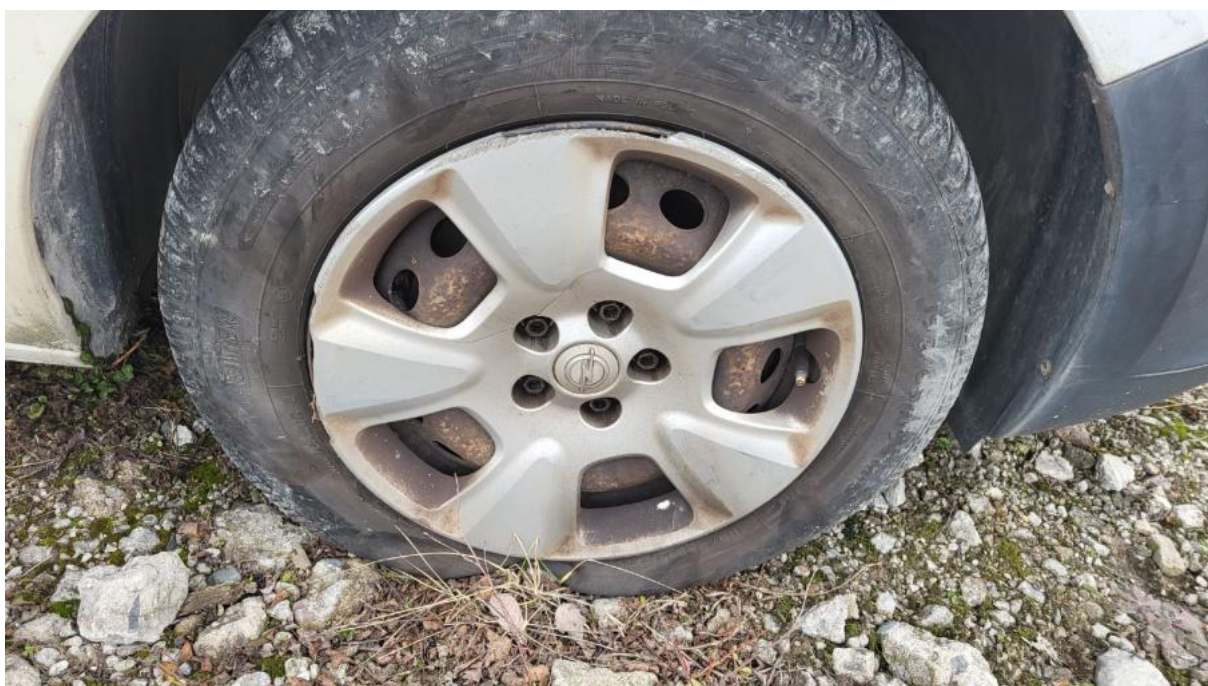
**Fot. 36**

| Poz. | Nazwa pozycji | Opis uszkodzeń | Kwalifik. | Naprawa [rbg] |
|---|---|---|---|---|
| 4 | Kotłak koła przód R | pęknięcie/rozerwanie | WY | 0.1 |

Kołpak przedni P - Pęknięcie/rozerwanie 1

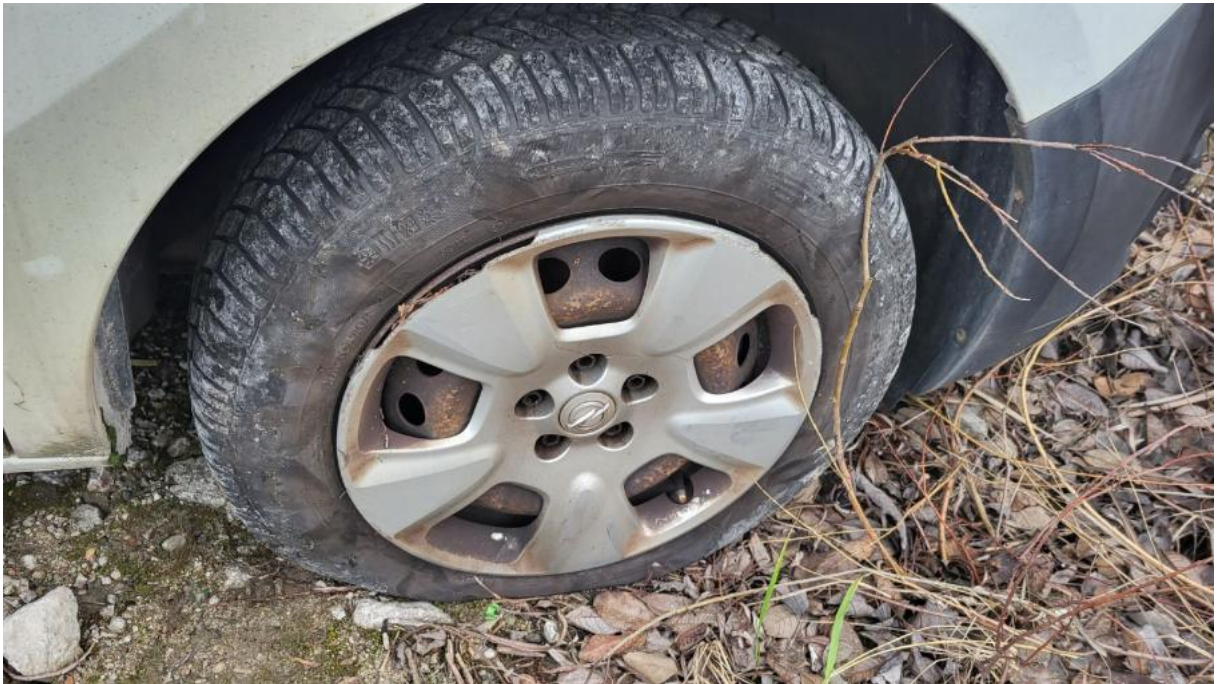
| Oś | Koło | Producent, typ | Rozmiar | Profil zmierzony |
|---|---|---|---|---|
| przednia | prawe | DEBICA, NAVIGATOR | 195/65 15 91T | 2,0 mm |

**Fot. 37**  
Opona przednia P - Inne 1

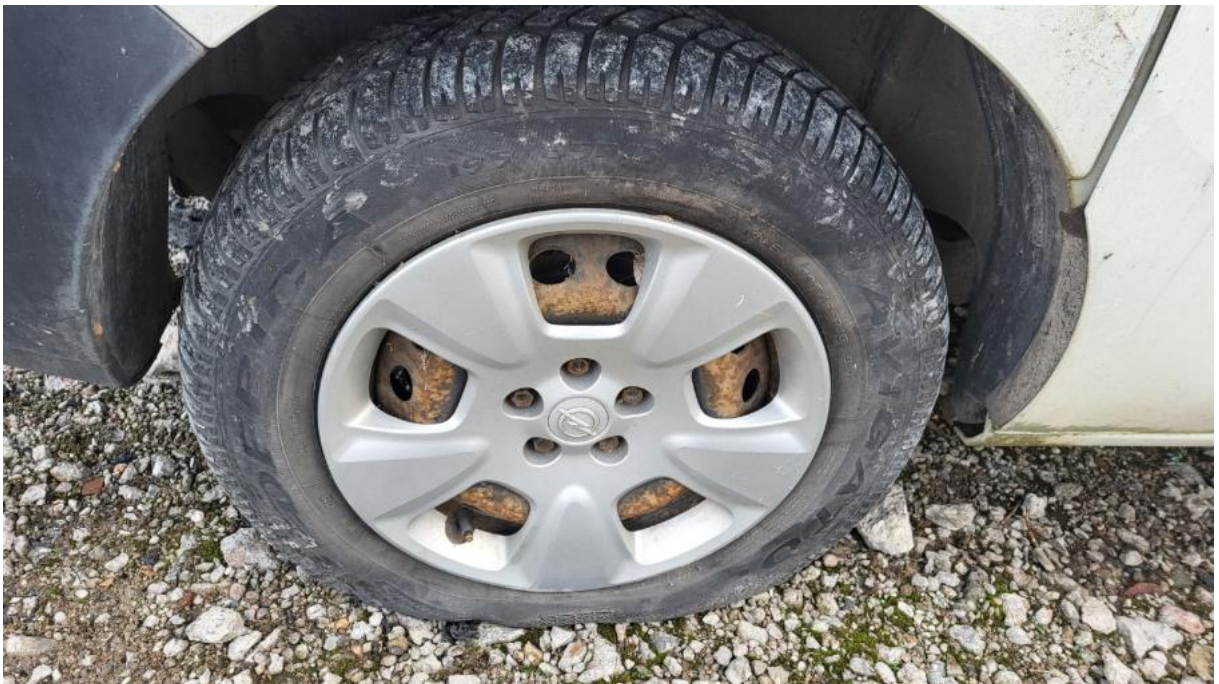
| Oś | Koło | Producent, typ | Rozmiar | Profil zmierzony |
|---|---|---|---|---|
| tylna | prawe | DEBICA, NAVIGATOR | 195/65 15 91T | 4,0 mm |

**Fot. 38**  
Opona tylna P - Inne 1

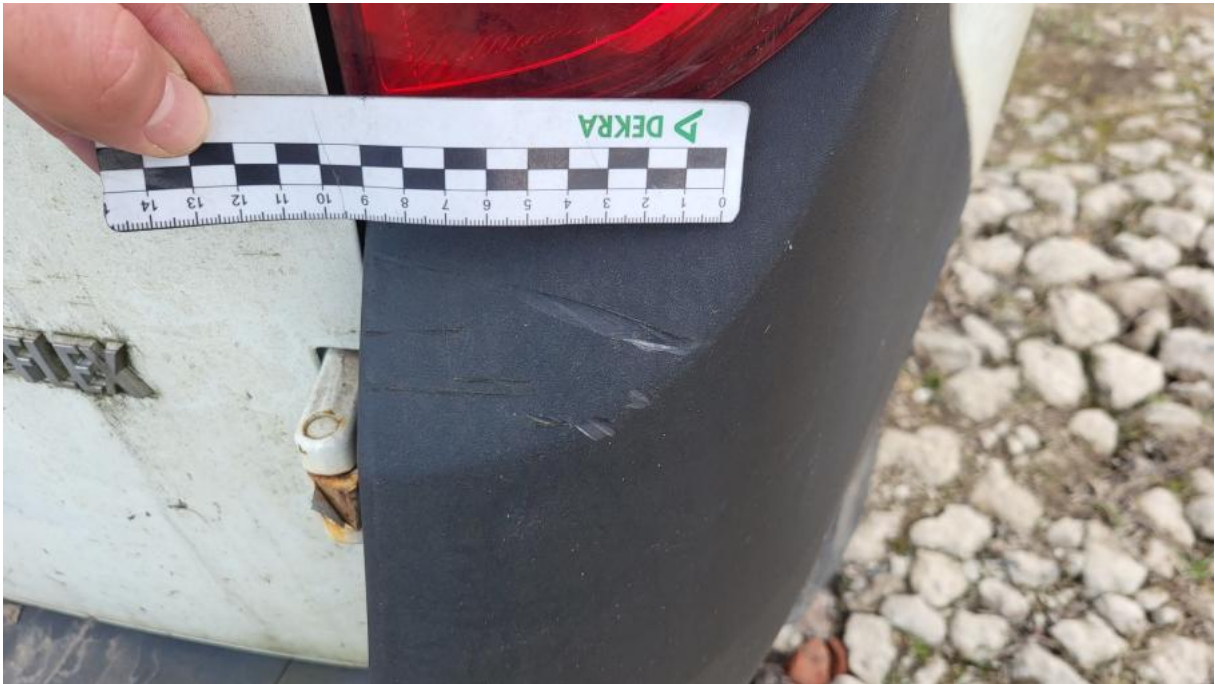
**Fot. 39**

| Poz. | Nazwa pozycji | Opis uszkodzeń | Kwalifik. | Naprawa [rbg] |
|---|---|---|---|---|
| 3 | Oklładzina zderzaka tylnego | | WY | 1.6 |

Zderzak tylny - Wgniecenie/odkształcenie 1

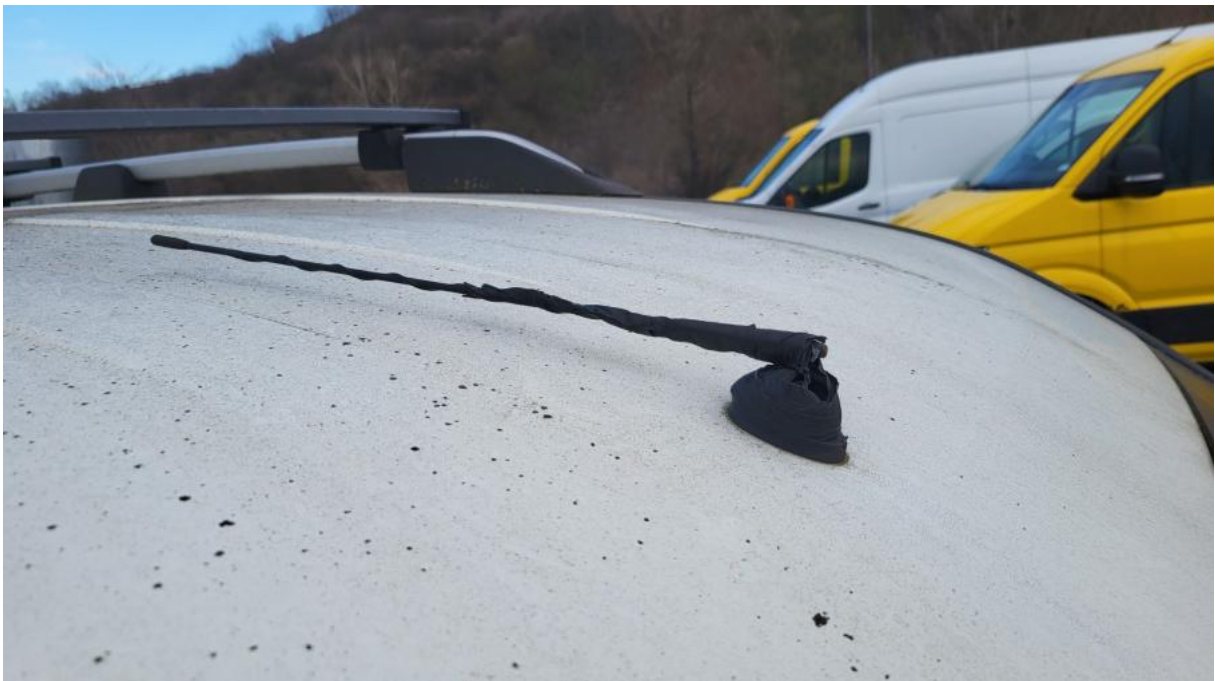
**Fot. 40**

| Poz. | Nazwa pozycji | Opis uszkodzeń | Kwalifik. | Naprawa [rbg] |
|---|---|---|---|---|
| 2 | Antena dachowa | pęknięcie/rozerwanie | WY | 0.1 |

Antena - Pęknięcie/rozerwanie 1

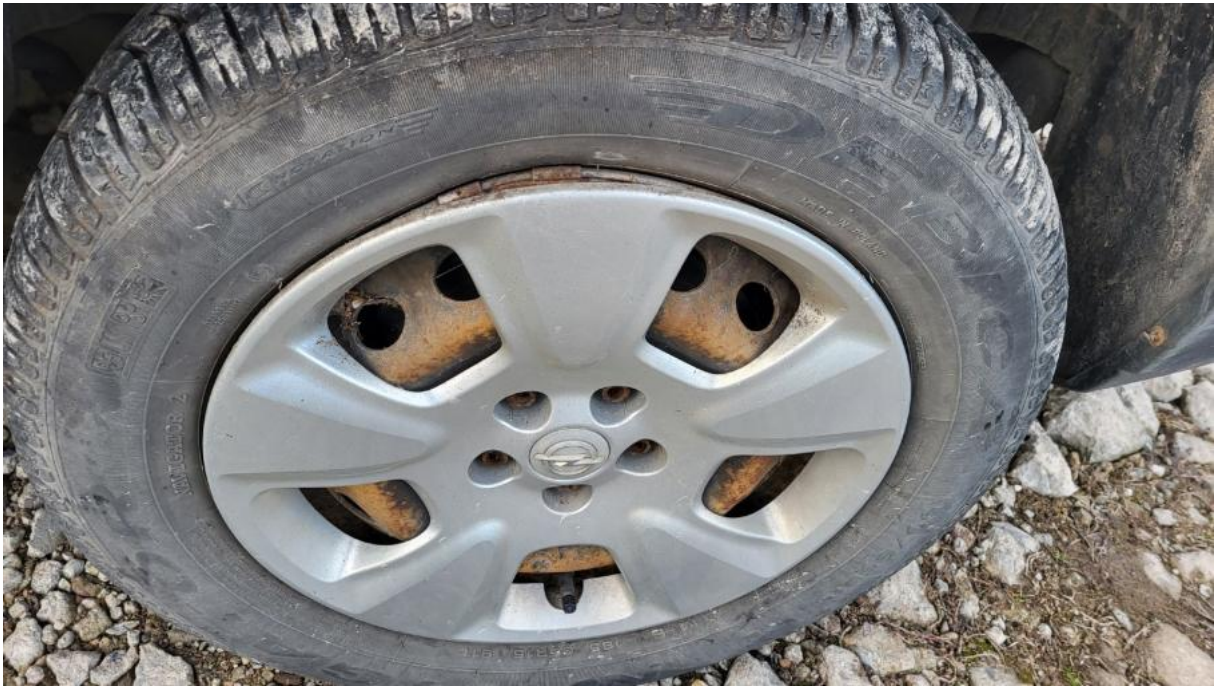
**Fot. 41**

| Poz. | Nazwa pozycji | Opis uszkodzeń | Kwalifik. | Naprawa [rbg] |
|---|---|---|---|---|
| 5 | Tarcza koła tył L | wgniecenie/odkształcenie | WY | 0.4 |

Felga tylna L - Wgniecenie/odkształcenie 1

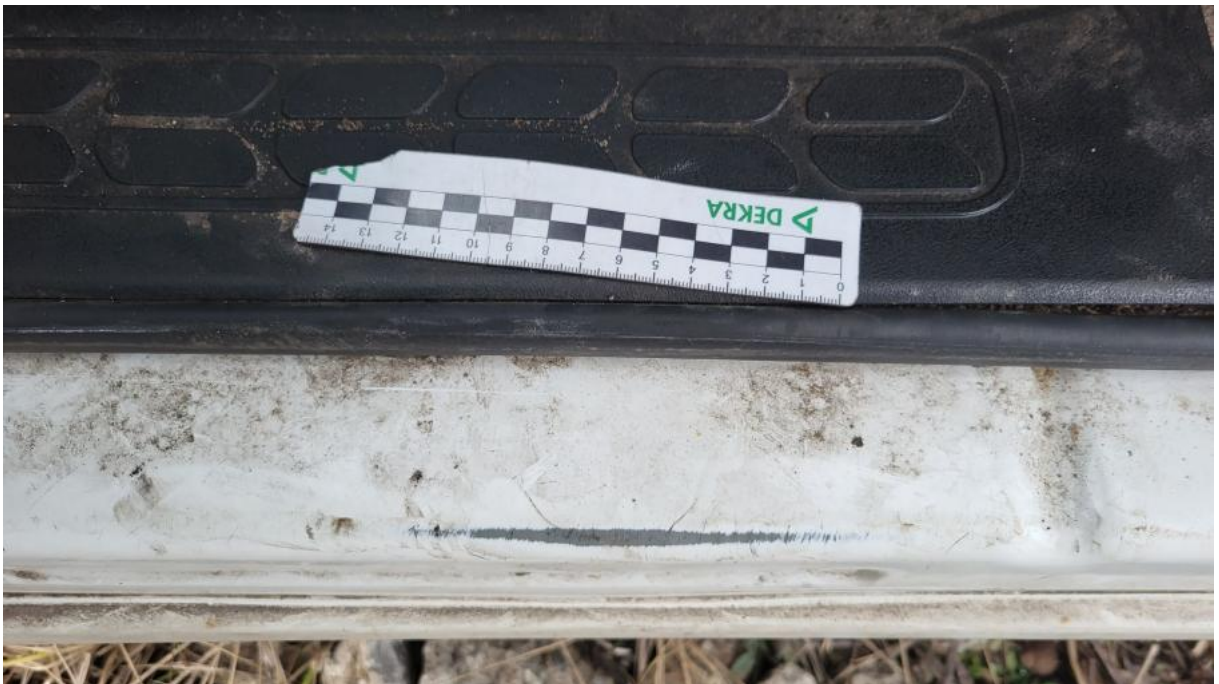
**Fot. 42**

| Poz. | Nazwa pozycji | Opis uszkodzeń | Kwalifik. | Naprawa [rbg] |
|---|---|---|---|---|
| 6 | Rama drzwi, przód L | rysa/odprysk | NA | 0.5 |

Próg L - Rysa/odprysk 1

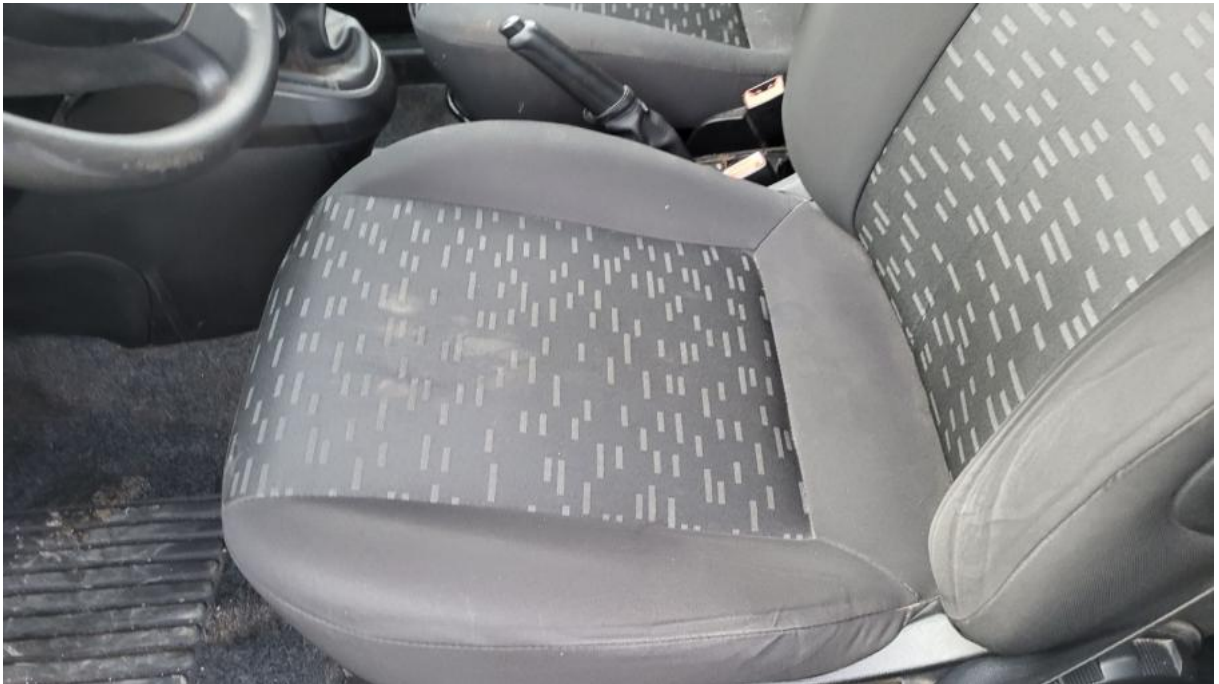
**Fot. 43**

| Poz. | Nazwa pozycji | Opis uszkodzeń | Kwalifik. | Naprawa [rbg] |
|---|---|---|---|---|
| 9 | Tapicerka siedziska 1.rząd L | zabrudzenie | | |

Fotel prz. lew. - Inne 1

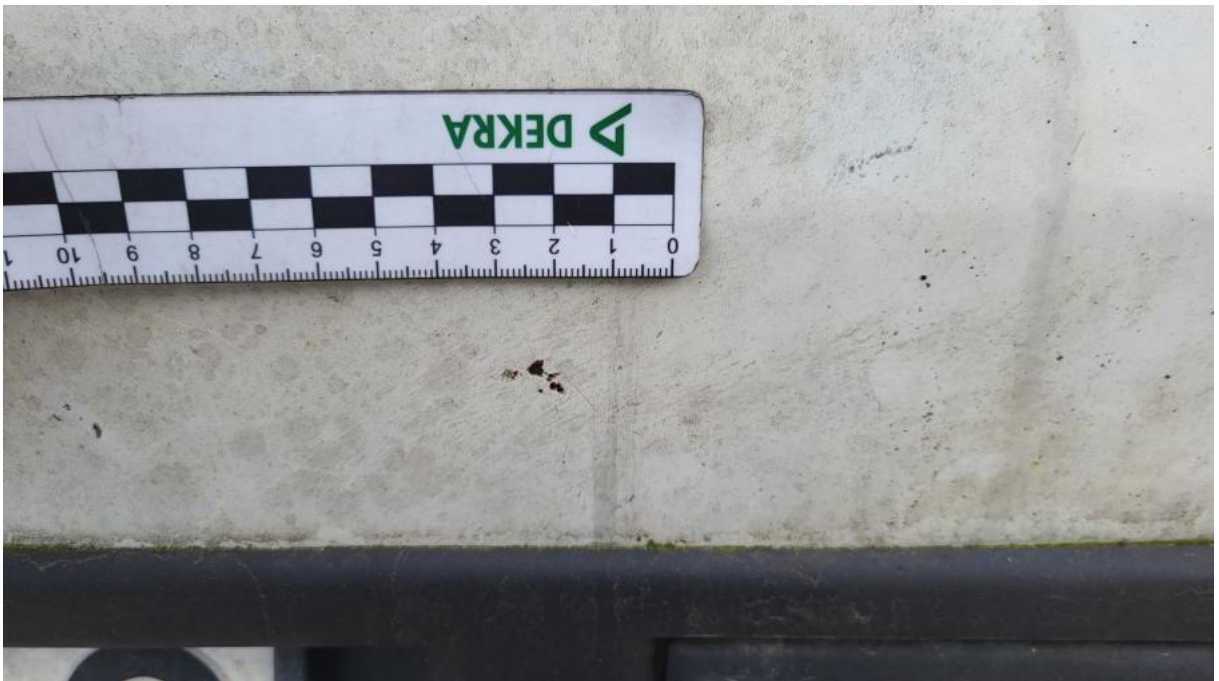
**Fot. 44**

| Poz. | Nazwa pozycji | Opis uszkodzeń | Kwalifik. | Naprawa [rbg] |
|---|---|---|---|---|
| 7 | Drzwi tylne, skrzydło lewe L | ślady korozji | NA | 0.5 |

Drzwi tyłu lewe - Inne 1

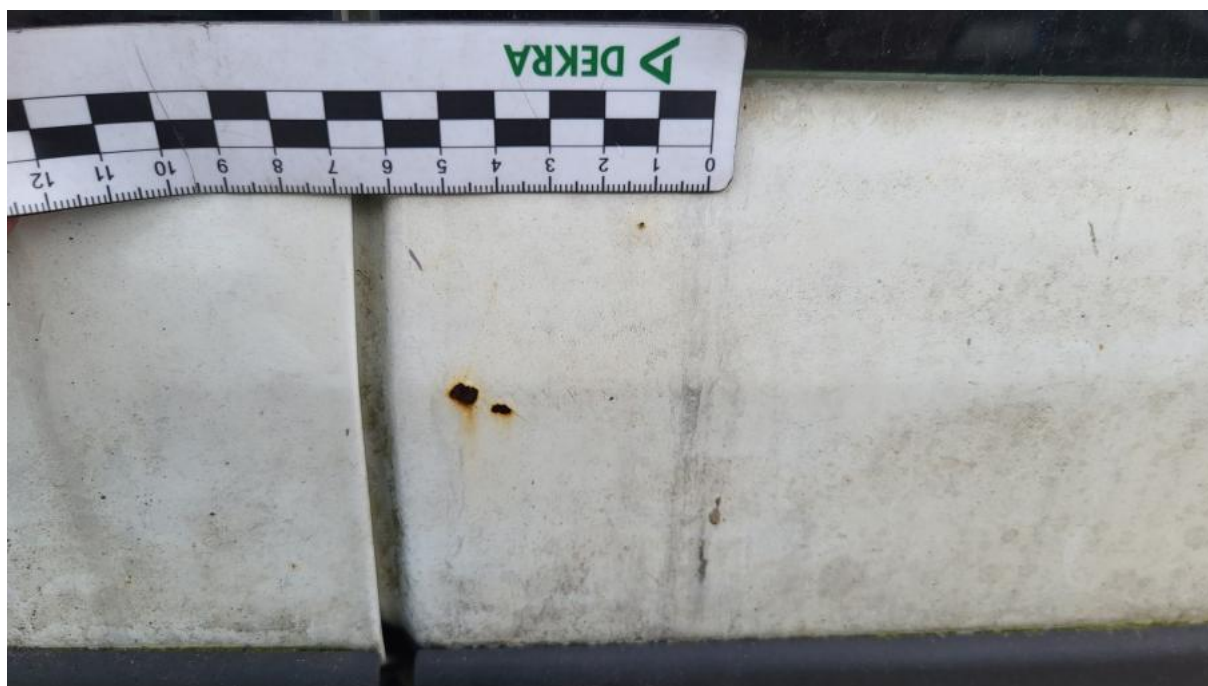
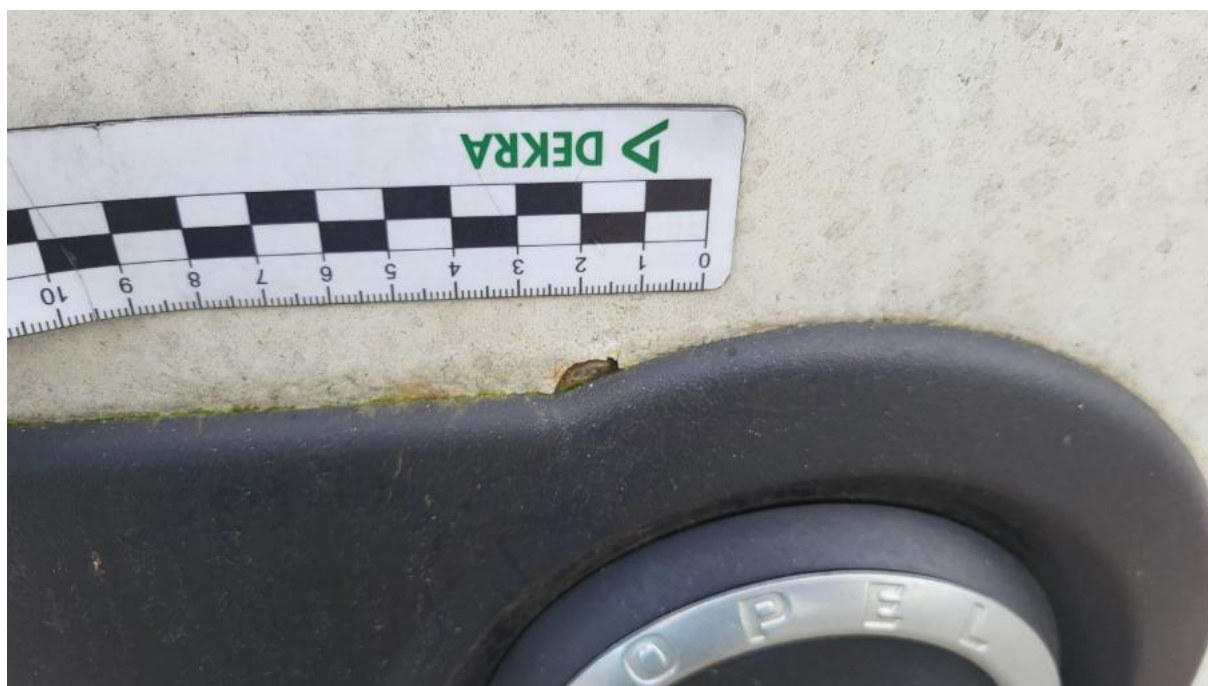
| Poz. | Nazwa pozycji | Opis uszkodzeń | Kwalifik. | Naprawa [rbg] |
|---|---|---|---|---|
| 8 | Drzwi tylne, skrzydło prawe R | ślady korozji | NA | 0.5 |

Drzwi tyłu prawe - Inne 1

Drzwi tyłu prawe - Inne 2
