WAUZZZF24NN034640

## Angaben zum Fahrzeug

| <b>Fahrgestellnummer</b> | WAUZZZF24NN034640 | <b>Leistung / Hubraum</b> | 180 kW / 2.967 ccm |

## Zustandsbericht

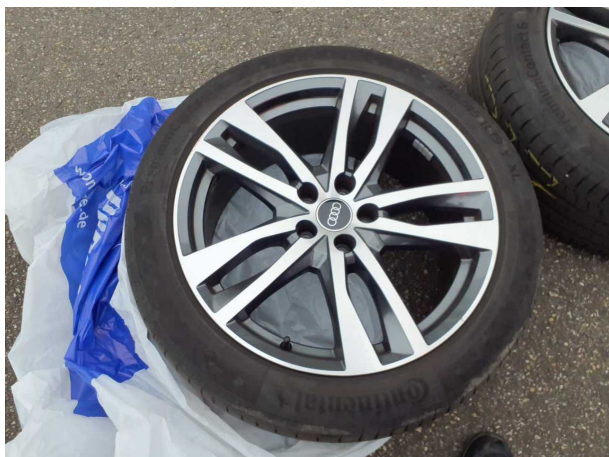
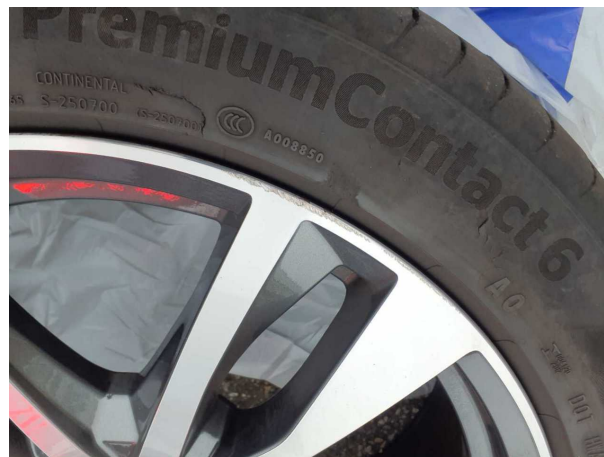
| Nr. | Bauteilgruppe | Beschreibung |
|---|---|---|
| 1 | 2.Radsatz | 1 Leichtmetallfelge - beschädigt - Wertminderung |

**Beschädigung #1:** 2.Radsatz: 1 Leichtmetallfelge - beschädigt - Wertminderung

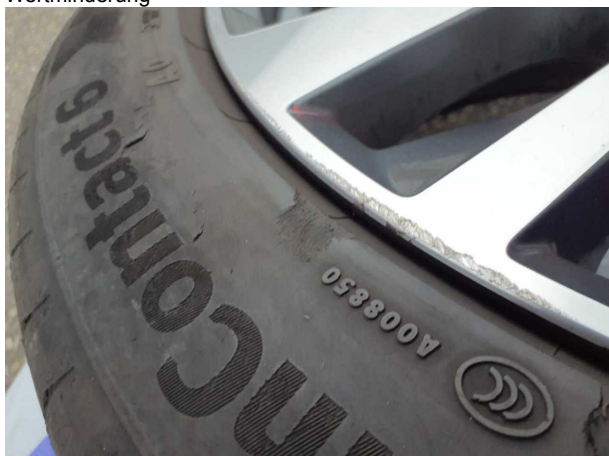
| Nr. | Bauteilgruppe | Beschreibung |
|---|---|---|
| 2 | 2.Radsatz | 1 Reifen - beschädigt - erneuern |

**Beschädigung #2:** 2.Radsatz: 1 Reifen - beschädigt - erneuern

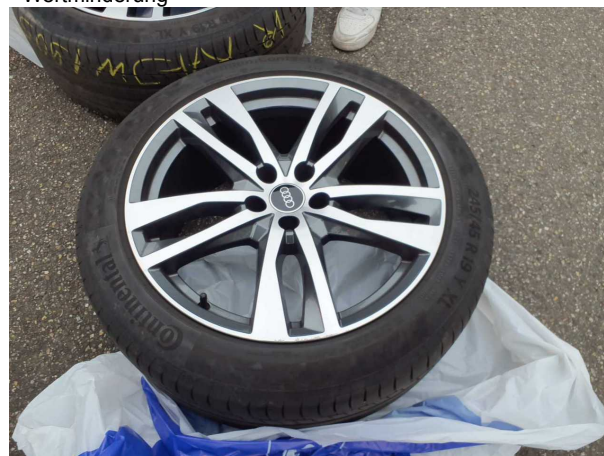
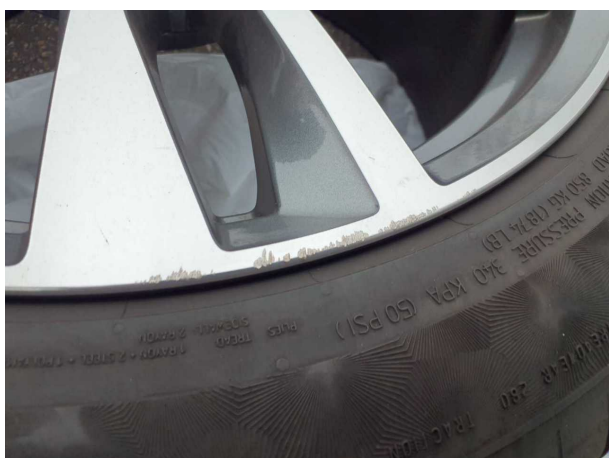
| Nr. | Bauteilgruppe | Beschreibung |
|---|---|---|
| 3 | 2.Radsatz | 1 Leichtmetallfelge - beschädigt - Wertminderung |

**Beschädigung #3:** 2.Radsatz: 1 Leichtmetallfelge - beschädigt - Wertminderung

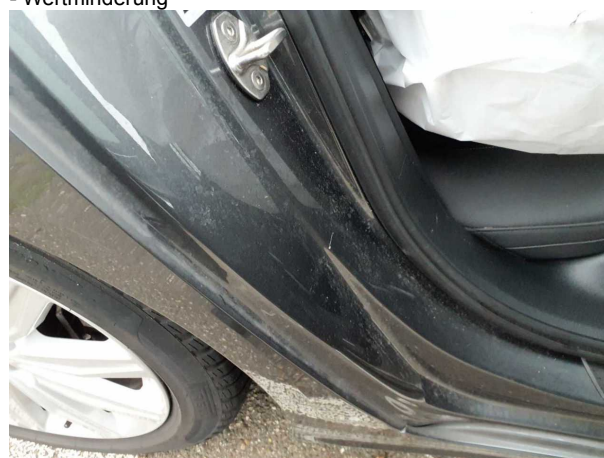
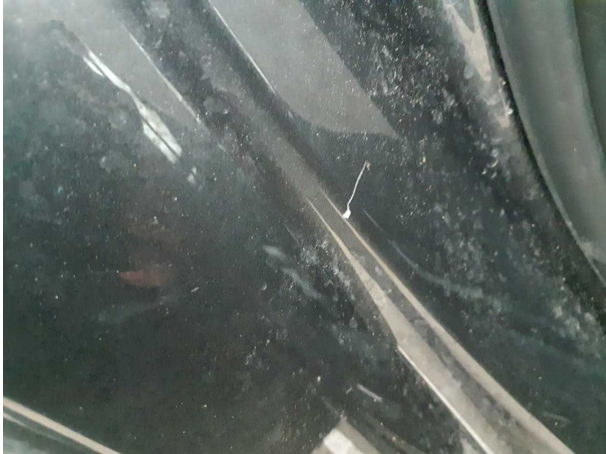
| Nr. | Bauteilgruppe | Beschreibung |
|---|---|---|
| 4 | Seitenwand rechts | Einstieg - Kratzer - Smart Repair |

**Beschädigung #4:** Seitenwand rechts: Einstieg - Kratzer - Smart Repair

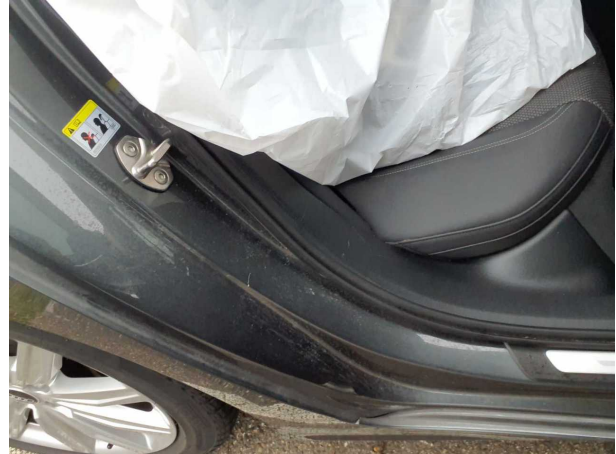
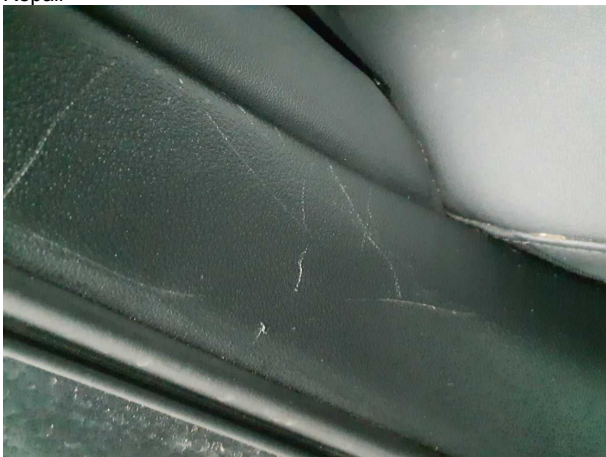
| Nr. | Bauteilgruppe | Beschreibung |
|---|---|---|
| 5 | Verkleidungen/Abdeckungen | Innenverkleidung hinten - Kratzer - Wertminderung |

**Beschädigung #5:** Verkleidungen/Abdeckungen: Innenverkleidung hinten - Kratzer - Wertminderung

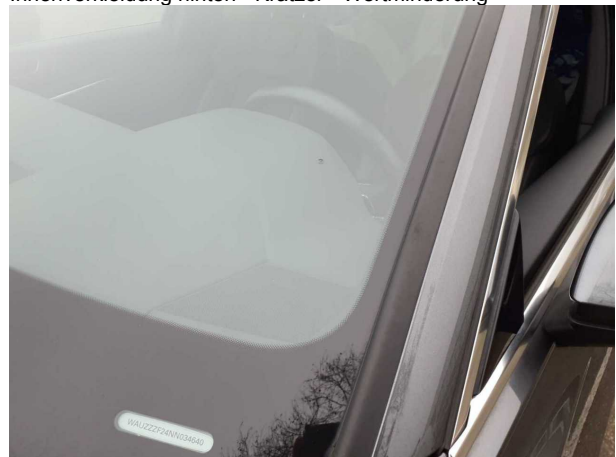
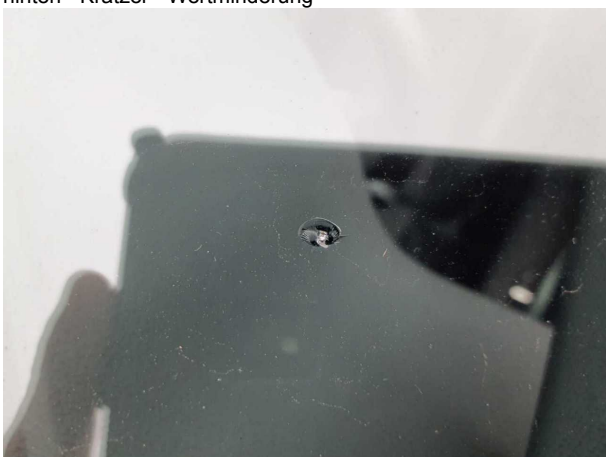
| Nr. | Bauteilgruppe | Beschreibung |
|---|---|---|
| 6 | Verglasung | Frontscheibe mit Spurhalteassistent - beschädigt - erneuern |

**Beschädigung #6:** Verglasung: Frontscheibe mit Spurhalteassistent - beschädigt - erneuern

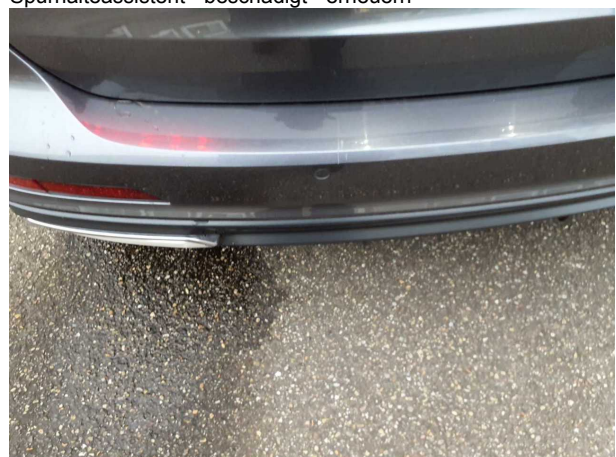
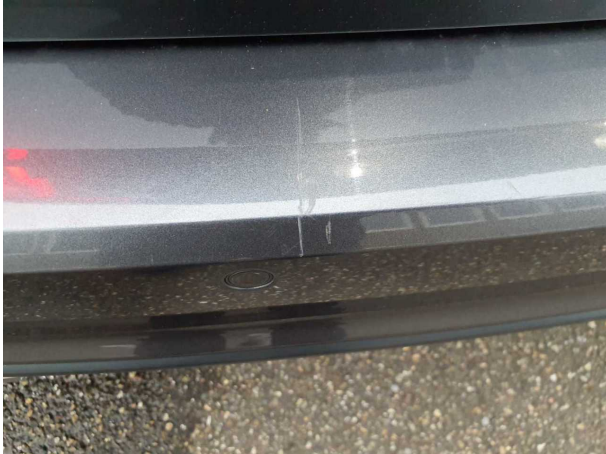
| Nr. | Bauteilgruppe | Beschreibung |
|---|---|---|
| 7 | Stoßfänger hinten | Stoßfänger hinten - Kratzer - Smart Repair |

**Beschädigung #7:** Stossfänger hinten: Stossfänger hinten - Kratzer - Smart Repair

**Beschädigung #7:** Stossfänger hinten: Stossfänger hinten -  
Kratzer - Smart Repair

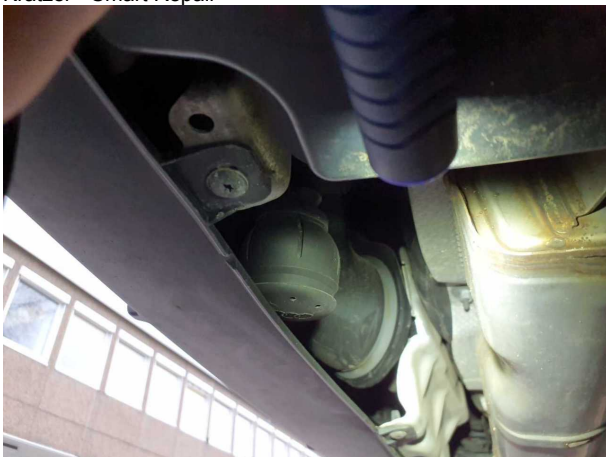
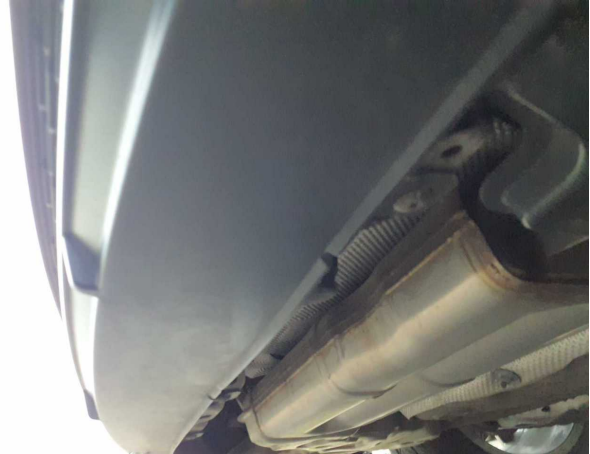
| Nr. | Bauteilgruppe | Beschreibung |
|---|---|---|
| 8 | Stoßfänger hinten | Stoßfänger hinten (Ausschnitt für AHK fehlt) - abweichend Auslieferungszustand - befunden ggf. instandsetzen |

**Beschädigung #8:** Stossfänger hinten: Stossfänger hinten  
(Ausschnitt für AHK fehlt) - abweichend Auslieferungszustand -
