Raport z oględzin pojazdu

Numer raportu	213687/1/25-11401	Data raportu	23-01-2025
Rzeczoznawcy	Radosław Brzostowski (NEW) mgr inż. Przemysław Ostap	Data oględzin	22-01-2025
Nr zlecenia	PCM(DZS)/GDA/03764/25/01/17	Miejsce oględzin	AUTOMARKET WOLA, PRYMASA TYSI...

Numer identyfikacyjny (VIN)	W0VJ7E603JV651475
Marka, model	OPEL Vivaro 1.6 BiTurbo CDTI...
Typ, wersja	Vivaro L2H1 2.9t Elegance
Numer rejestracyjny	WD6351M
Silnik (rodz./poj./moc)	diesel/1598 ccm/107 kW
Stan licznika	238 069 km
Data 1. rej./rok prod.	20-12-2018/2018
Data nast. bad. techn.	12-12-2025
Nadwozie	KOM 4/9
Lakier	szary/METALIK
Skrzynia biegów	manualna

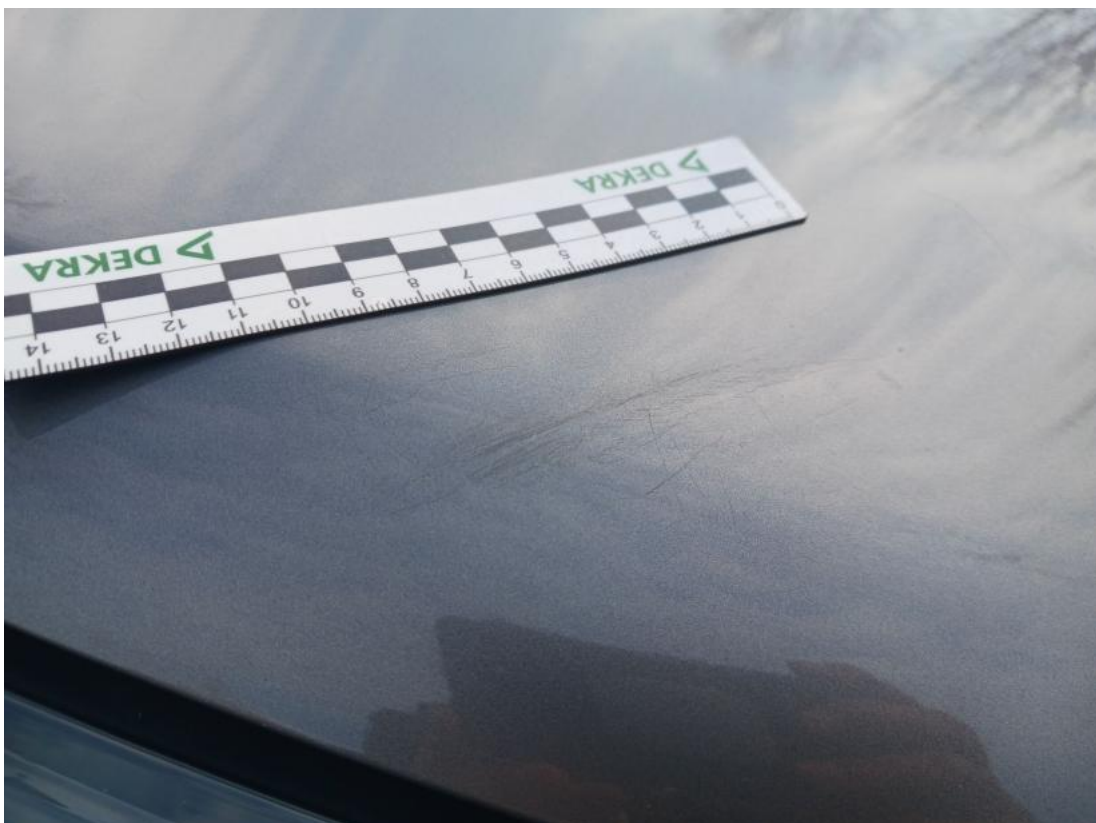
Fot. 32
Pokrywa komory silnika - Rysa/odprysk 1

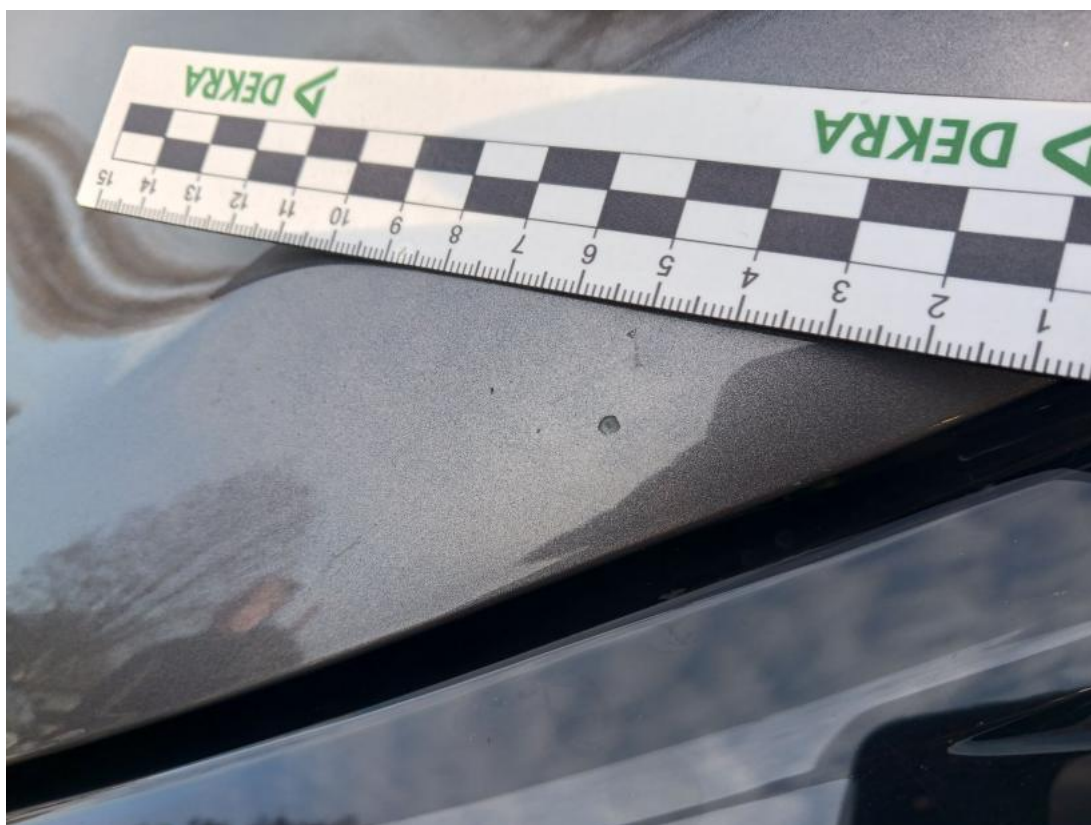
Fot. 33

Pokrywa komory silnika - Rysa/odprysk 2

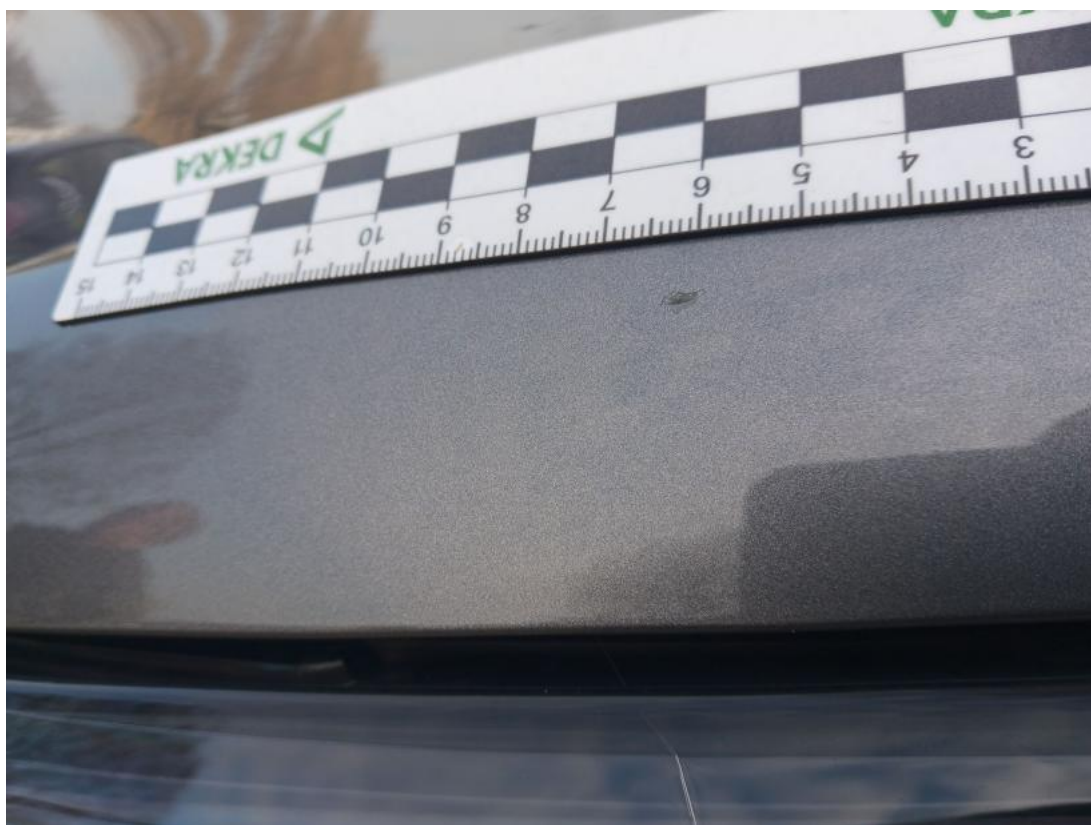
Fot. 34

Pokrywa komory silnika() - Rysa/odprysk 3

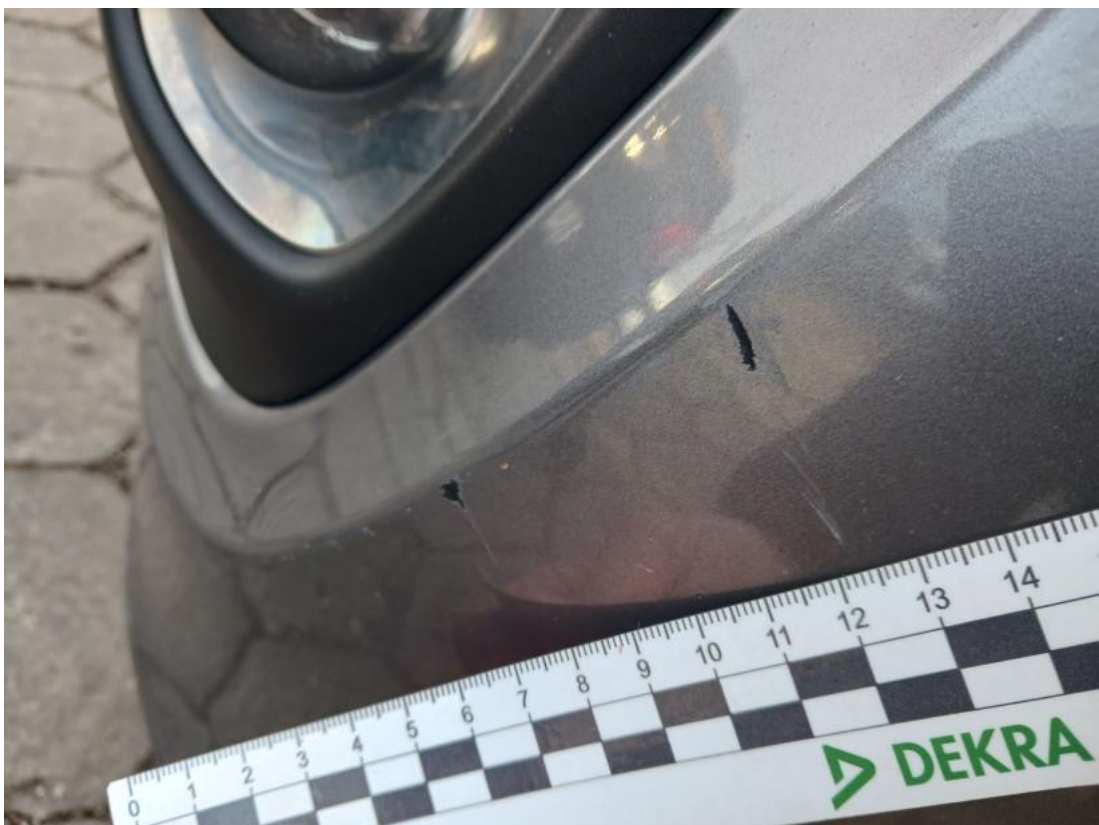
Fot. 36

Zderzak przedni cz P - Rysa/odprysk 1

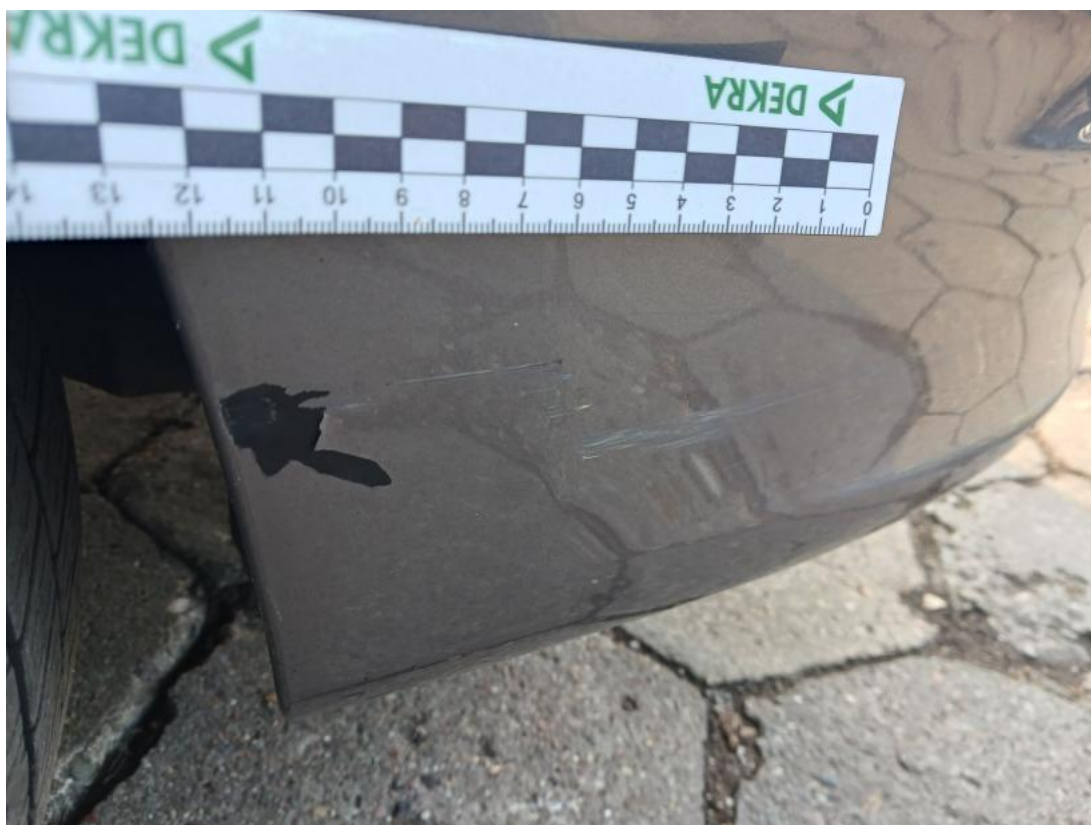
Fot. 37

Zderzak przedni cz P - Rysa/odprysk 2

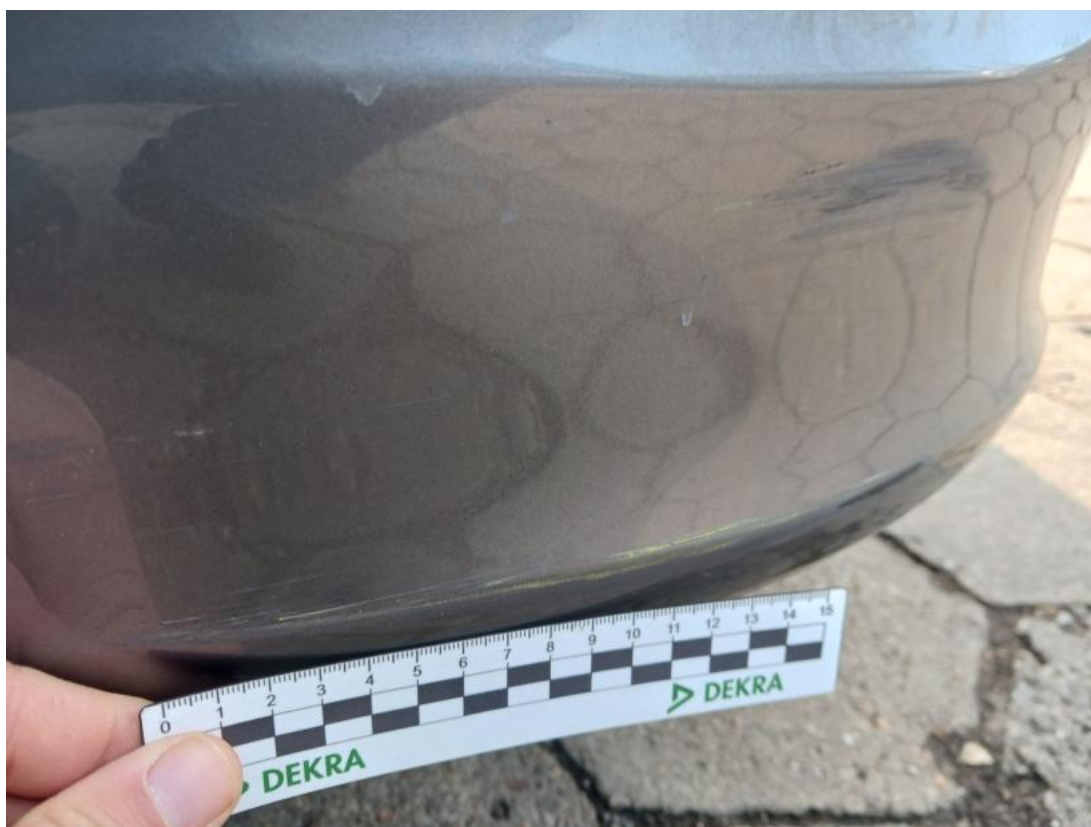
Fot. 38

Zderzak przedni cz P() - Rysa/odprysk 3

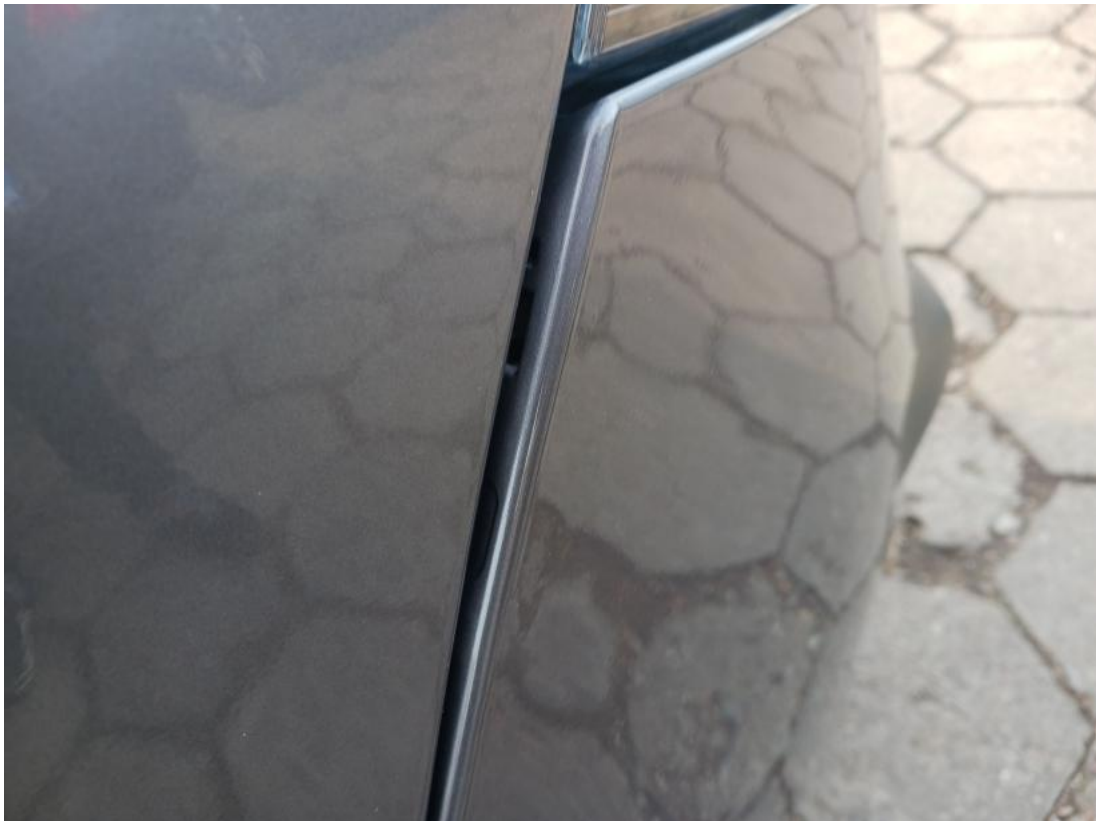
Fot. 39
Zderzak przedni cz P - Inne 1

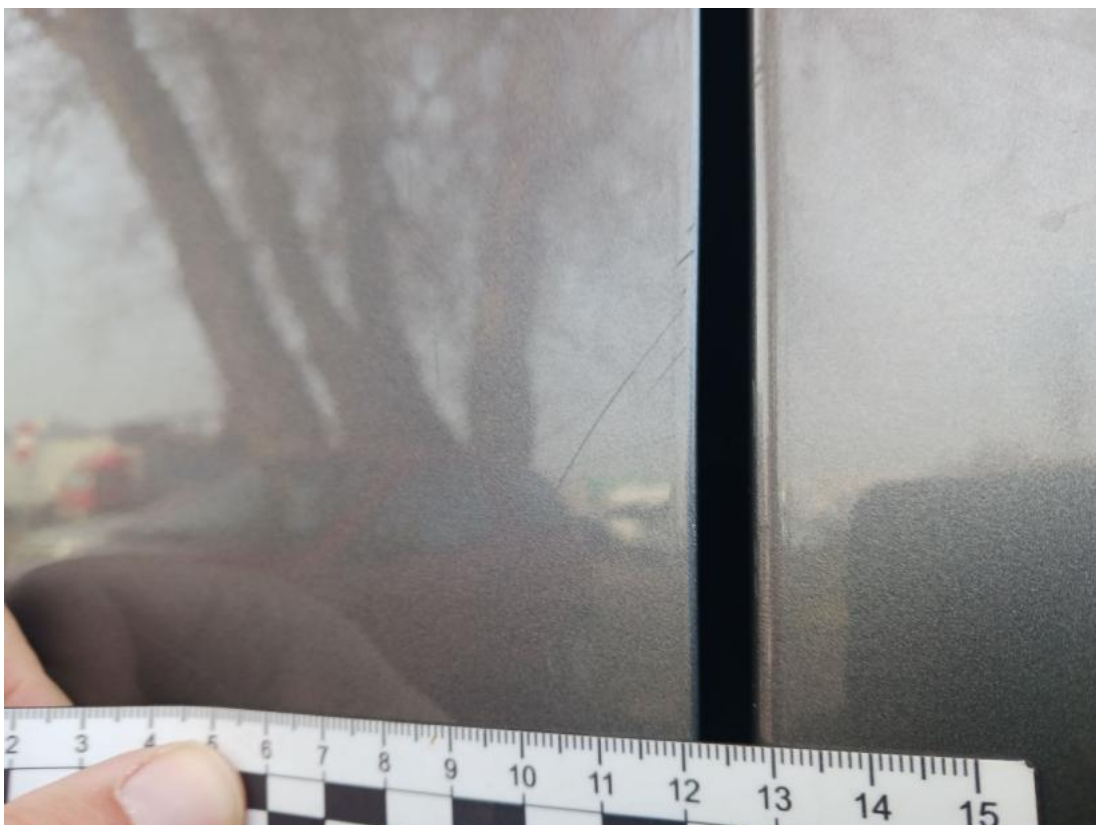
Fot. 40
Drzwi tylne P - Rysa/odprysk 1

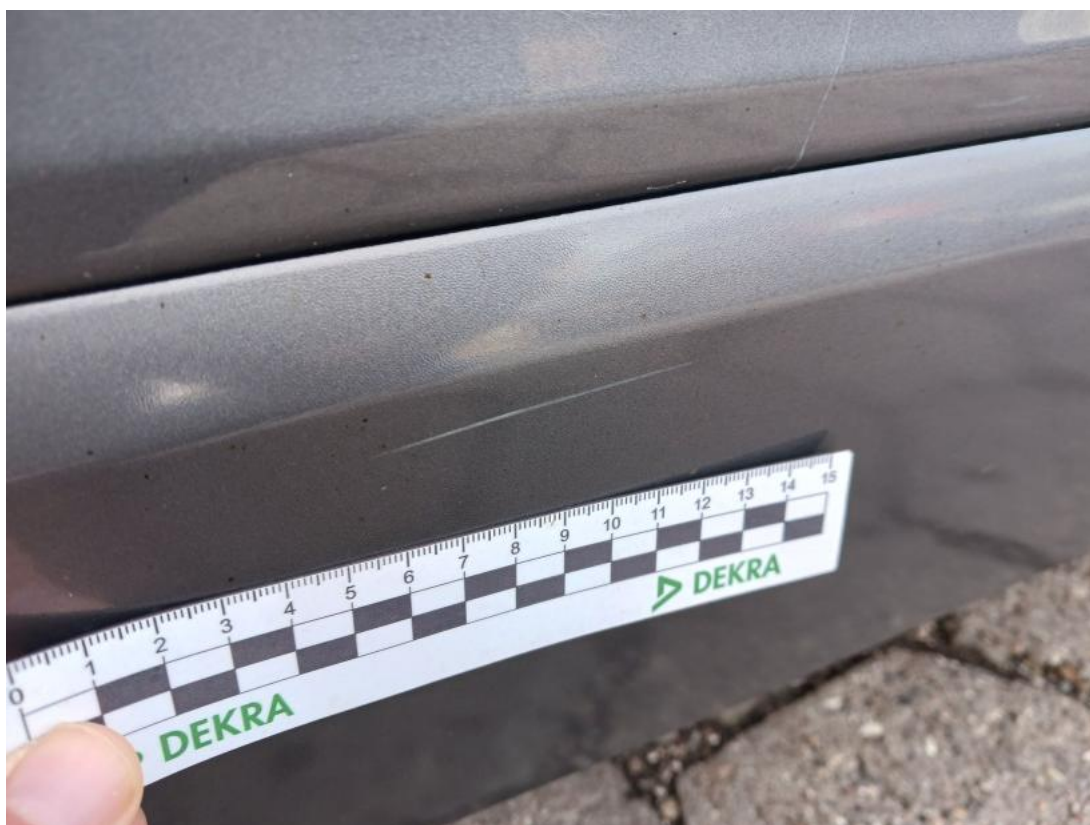
Fot. 42

Listwa drzwi tylnych P - Rysa/odprysk 2

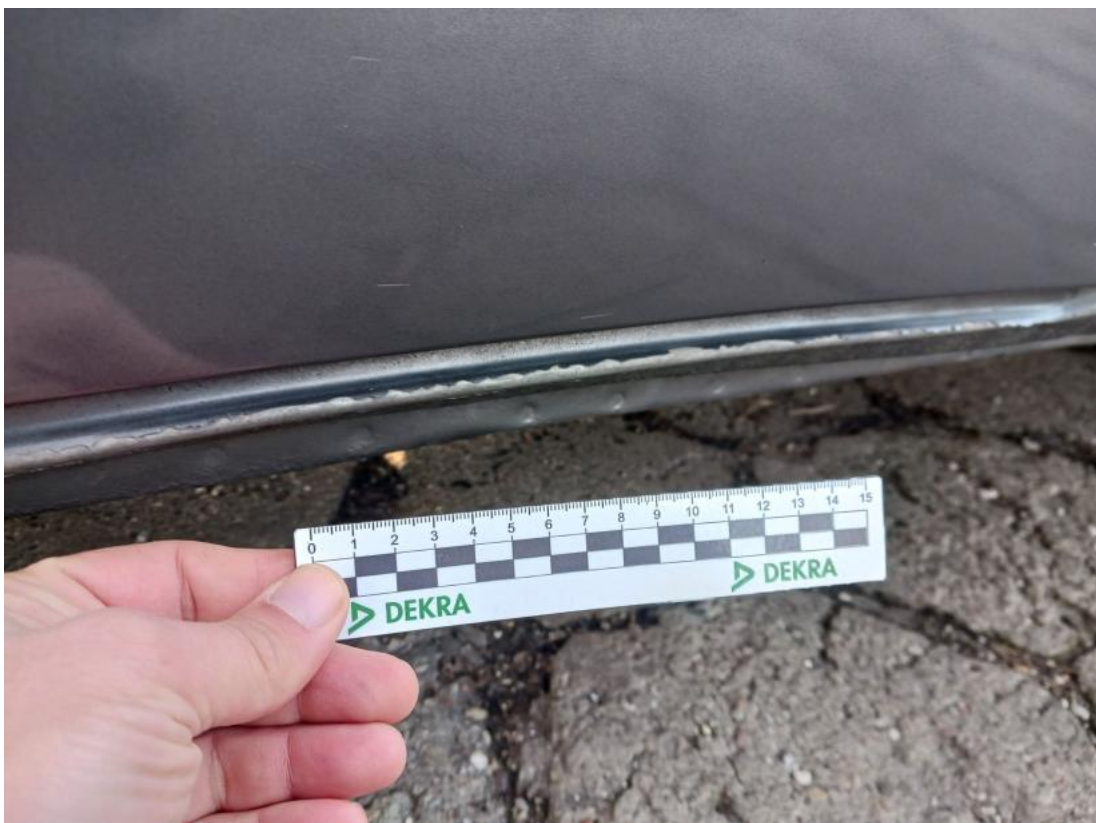
Fot. 44
Próg P - Wgniecenie/odkształcenie 1

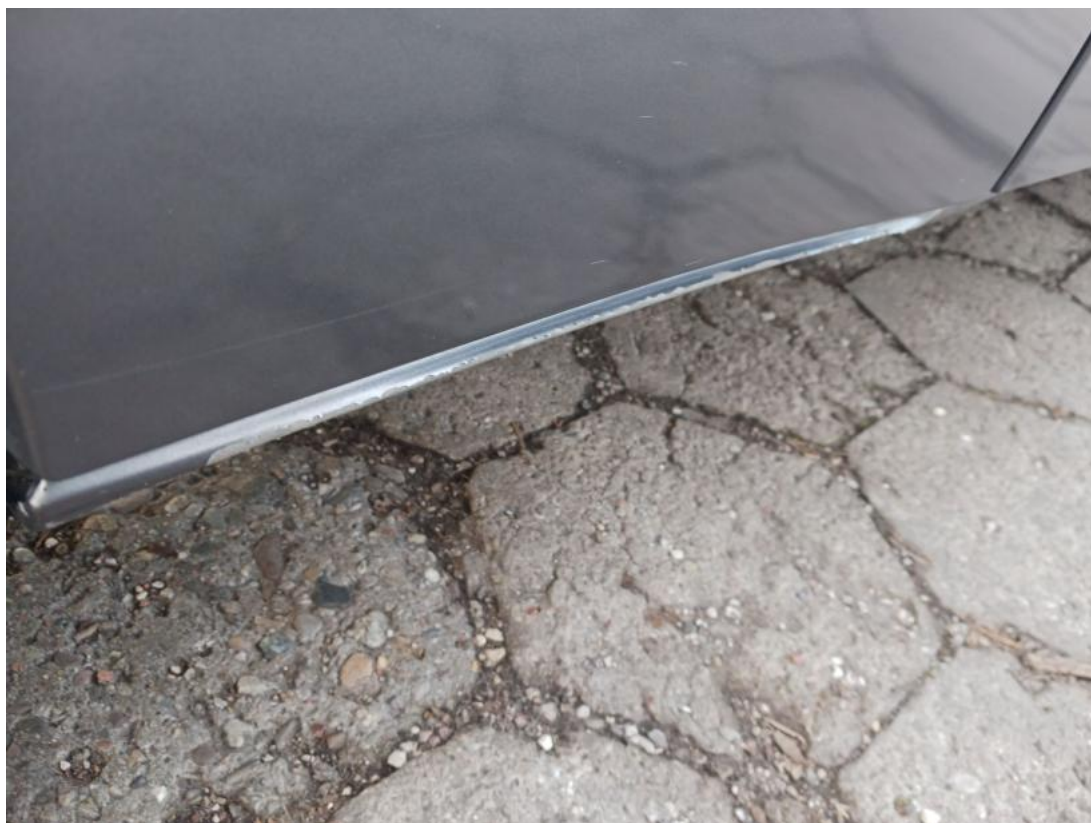
Fot. 45
Próg P - Wgniecenie/odkształcenie 2

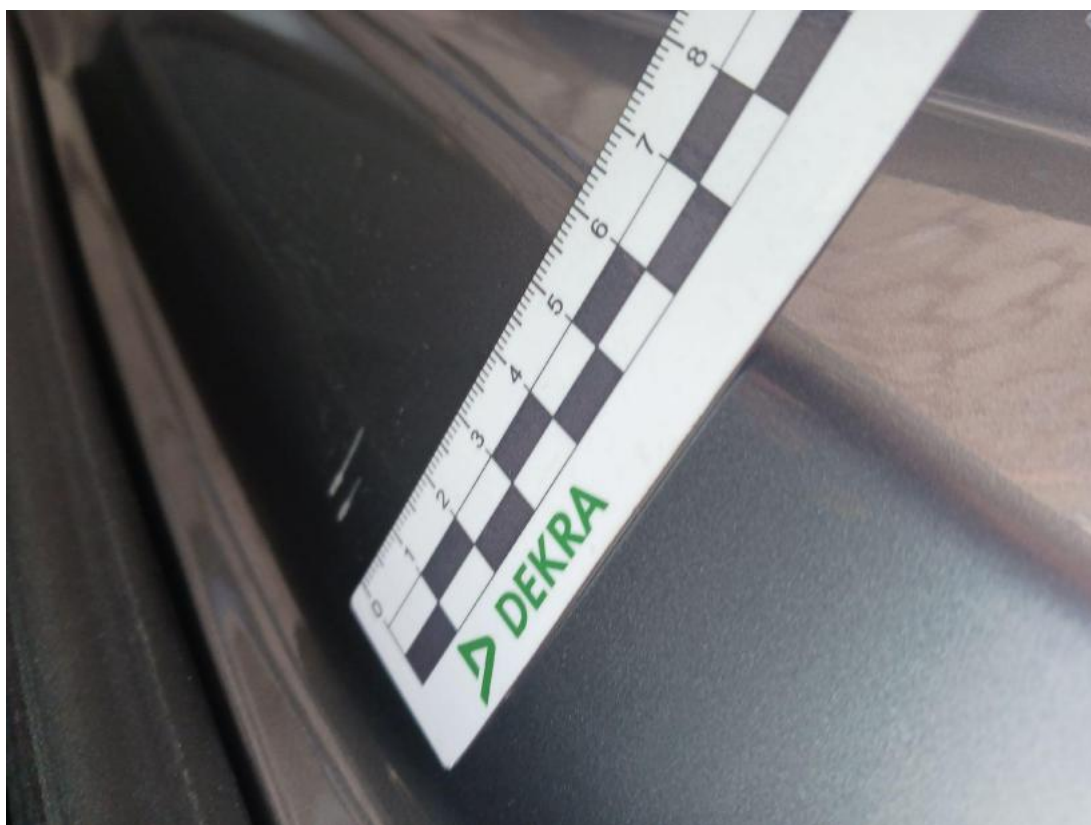
Fot. 46
Słupek środkowy P - Rysa/odprysk 1

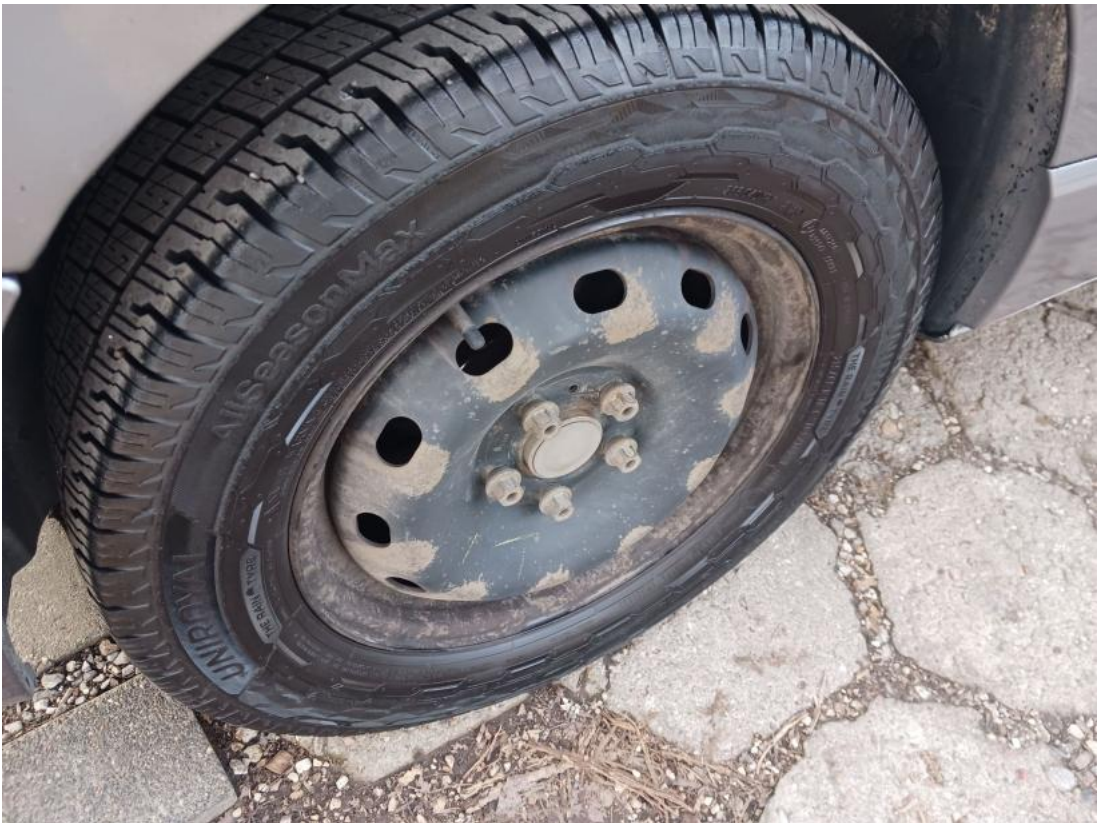
Fot. 47
Kołpak tylny P - Inne 1

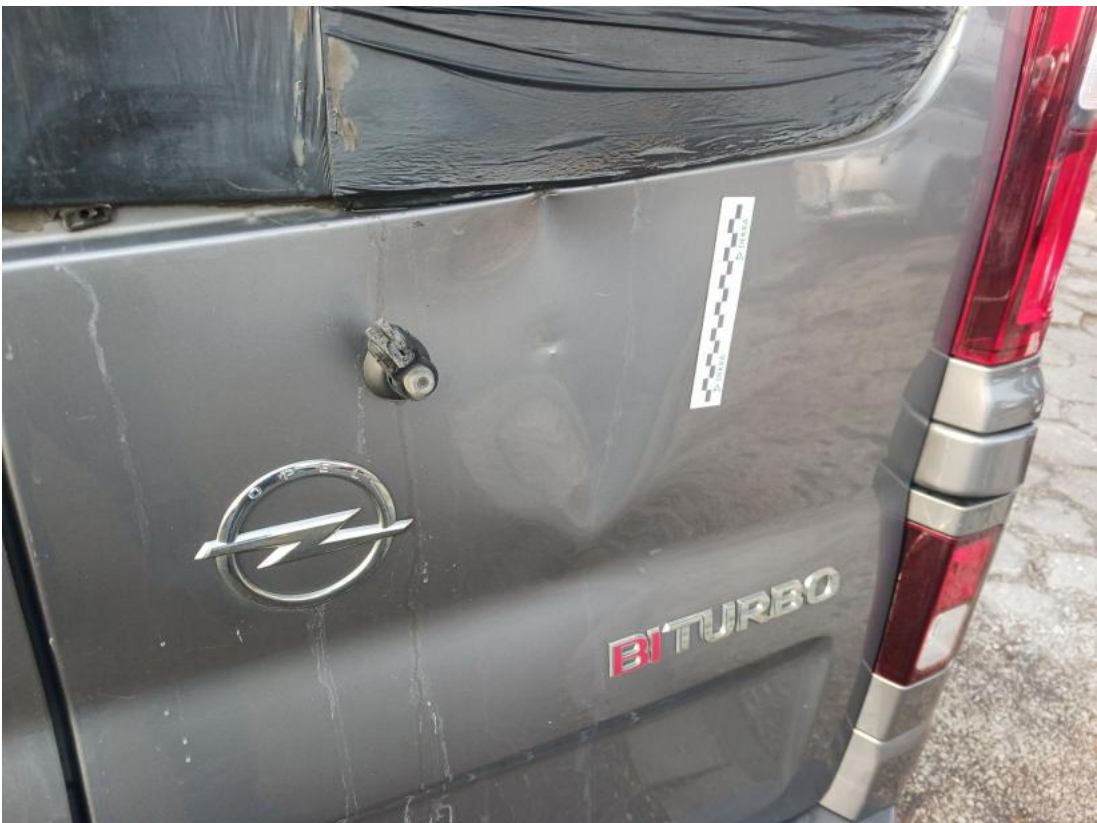
Fot. 48
Pokrywy bagażnika - Wgniecenie/odkształcenie 1

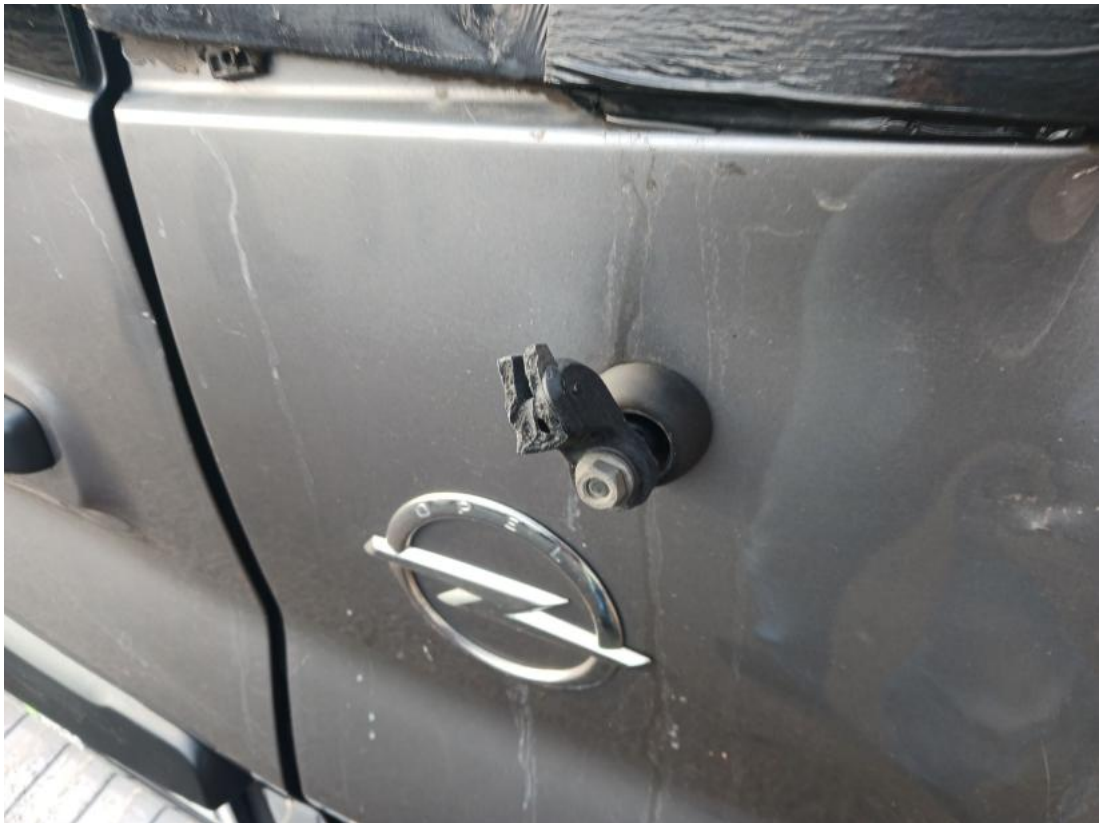
Fot. 49
Ramię wycieraczki tylnej - Inne 1

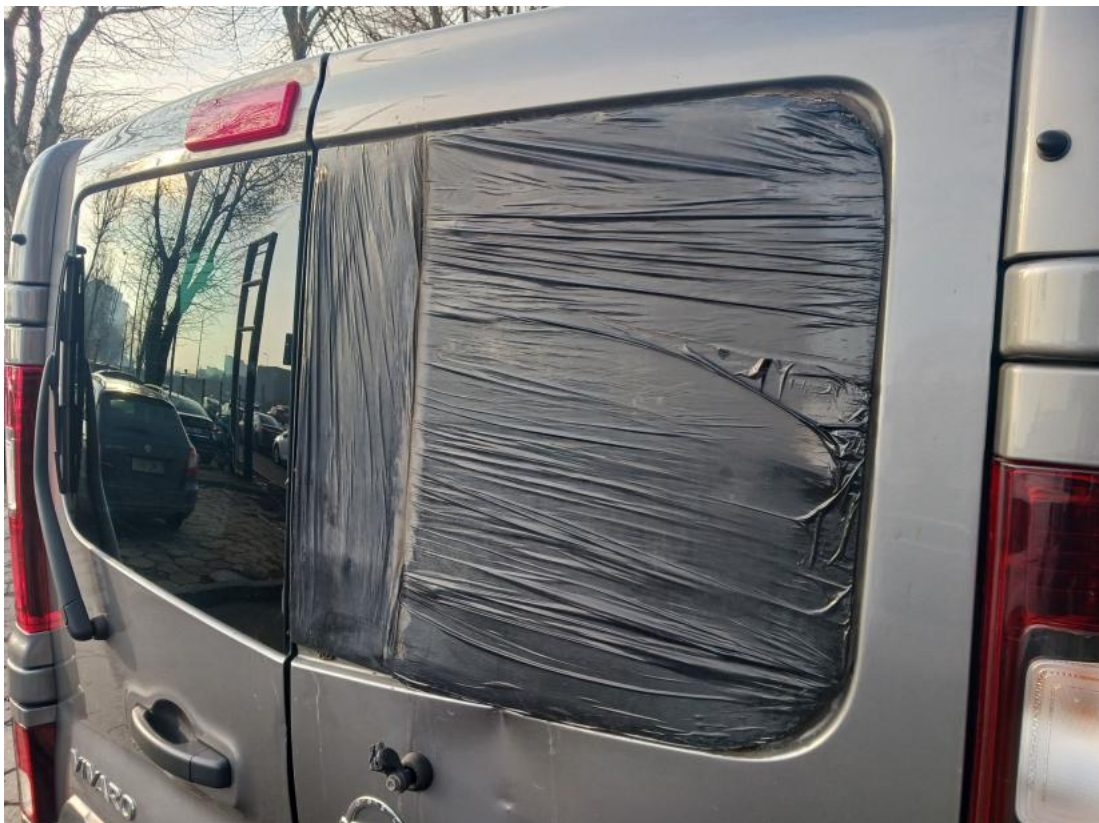
Fot. 50
Szyba tylna - Inne 1

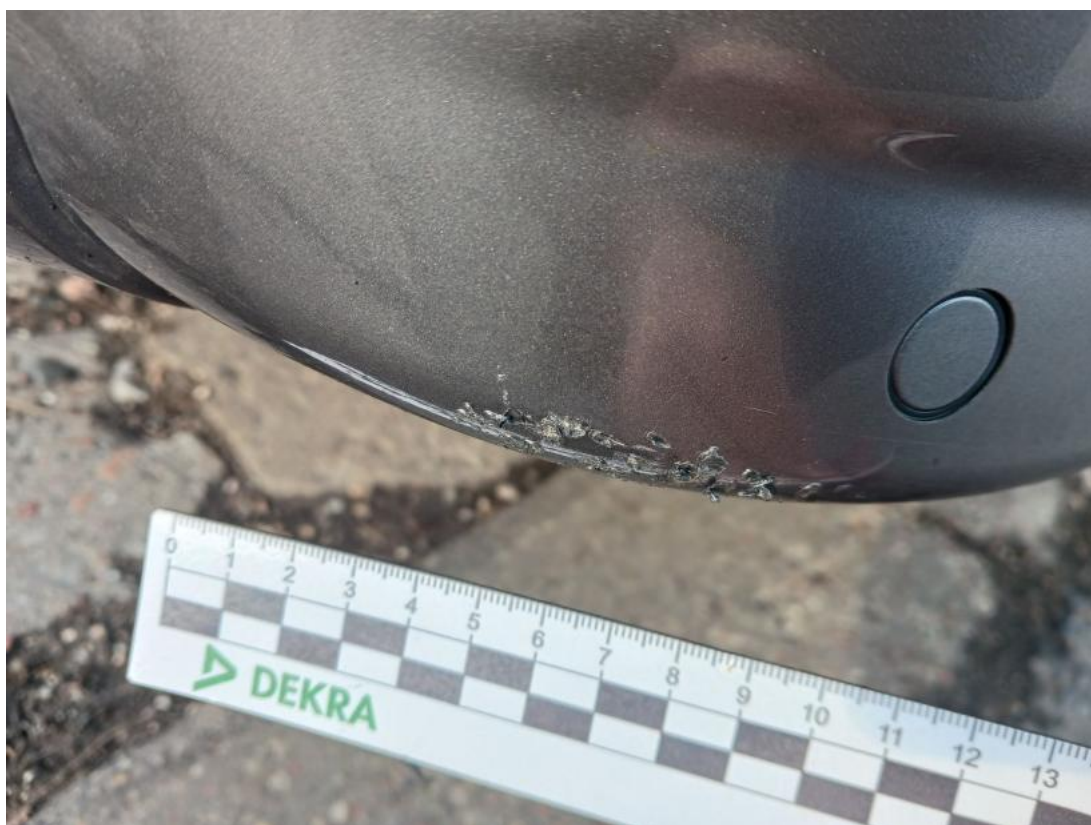
Fot. 51

Zderzak tylny cz L - Rysa/odprysk 1

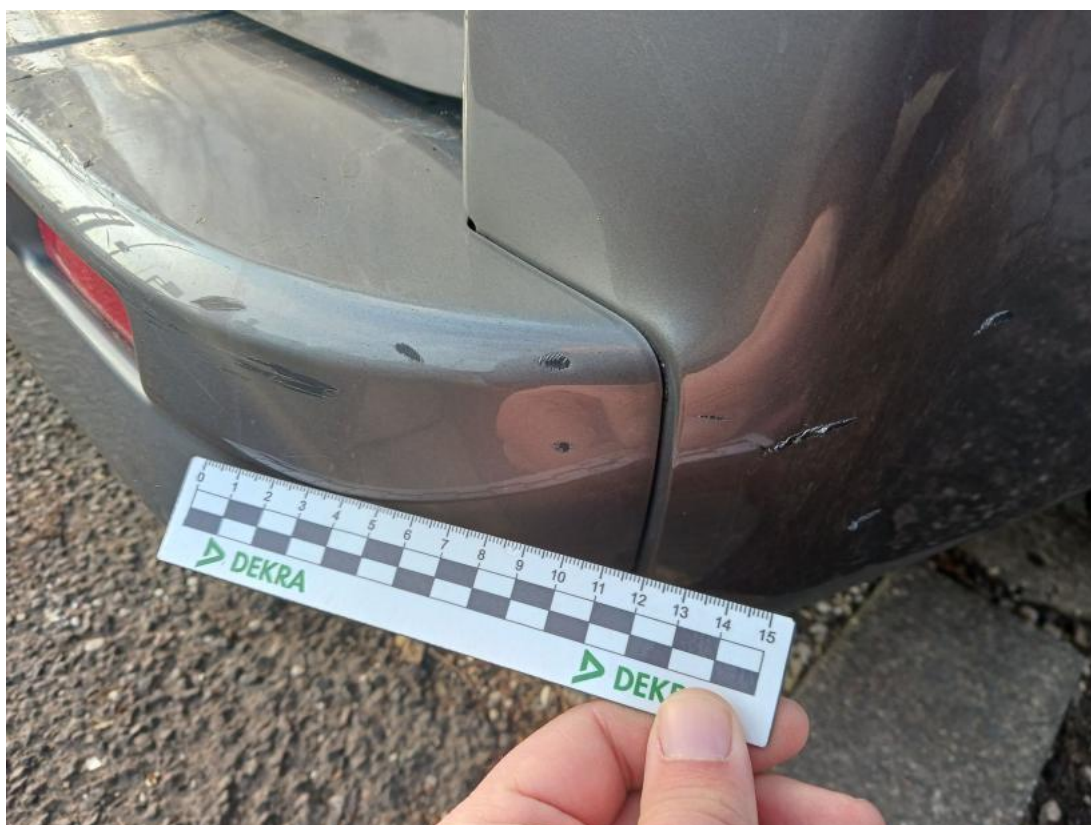
Fot. 52

Zderzak tylny cz P - Rysa/odprysk 1

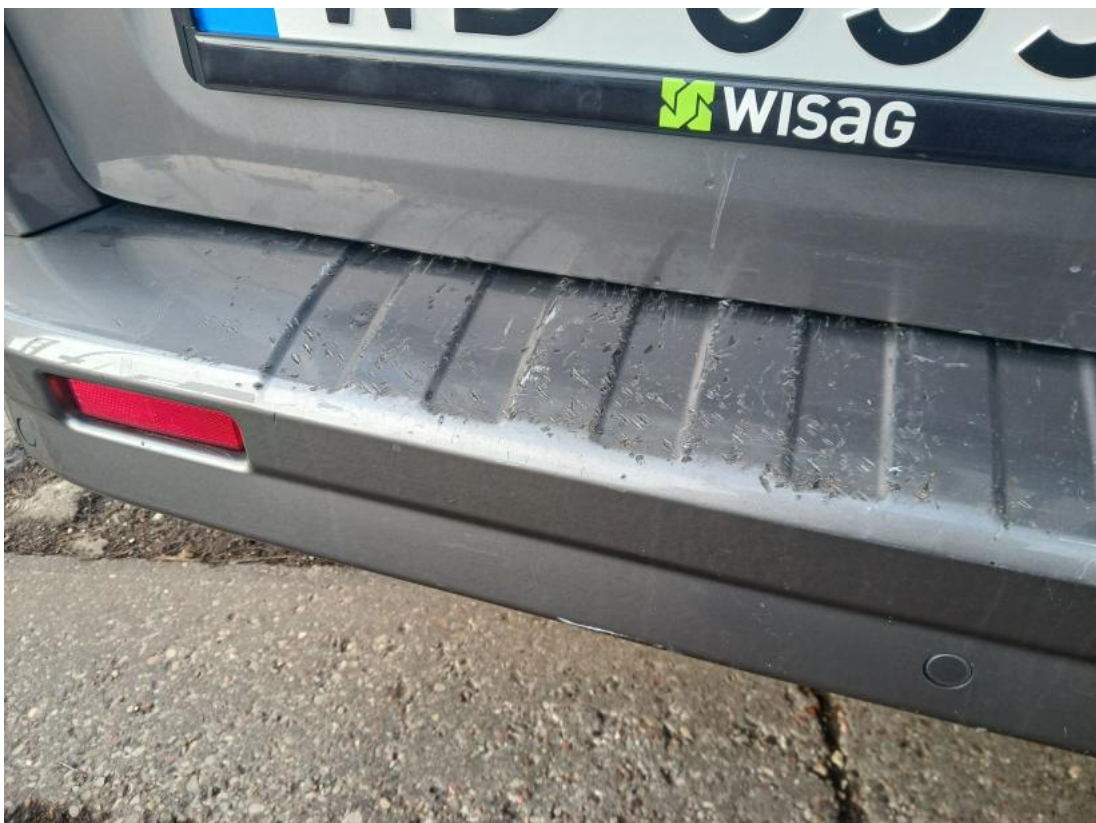
Fot. 54

Zderzak tylny cz śr - Rysa/odprysk 1

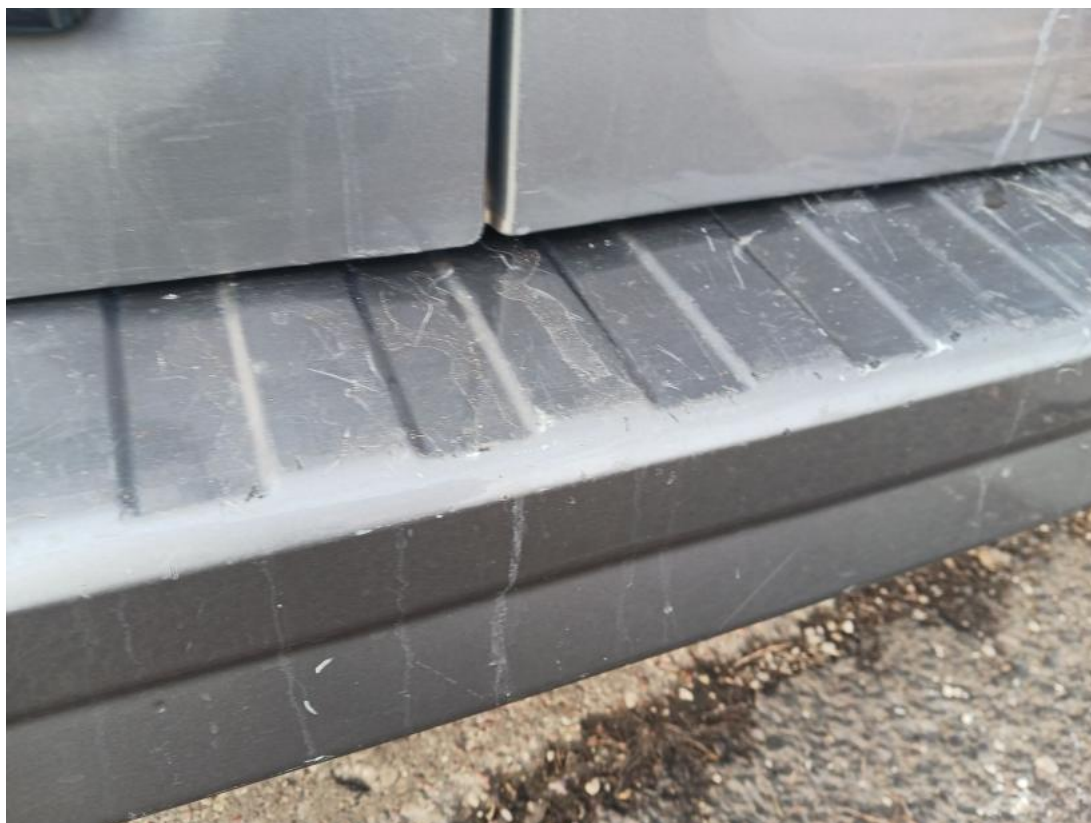
Fot. 55
Zderzak tylny cz śr - Rysa/odprysk 2

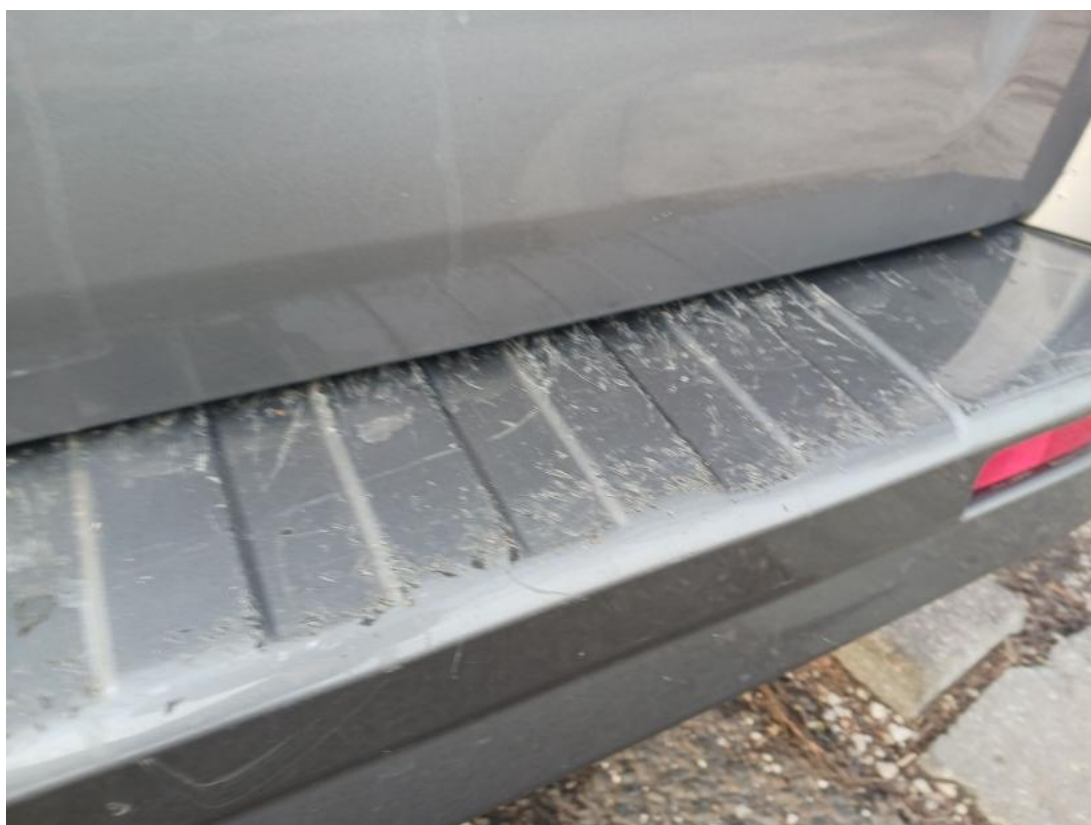
Fot. 56
Zderzak tylny cz śr() - Rysa/odprysk 3

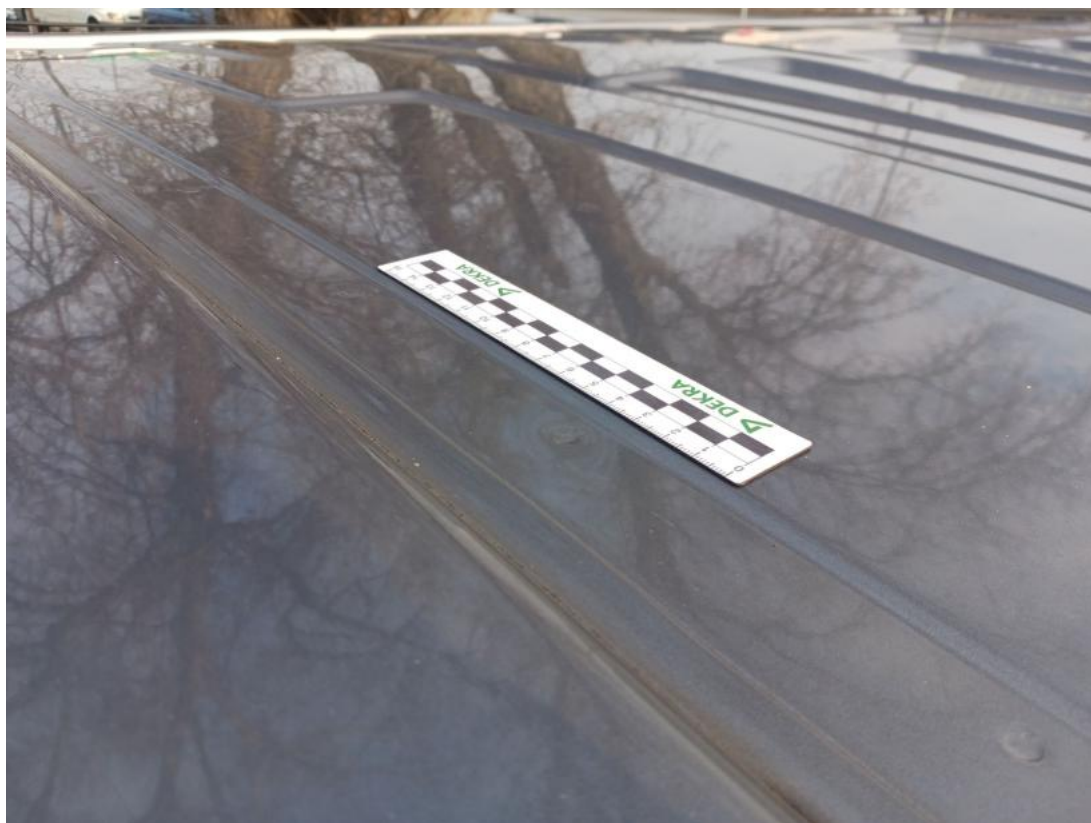
Fot. 57

Dach - Wgniecenie/odkształcenie 1

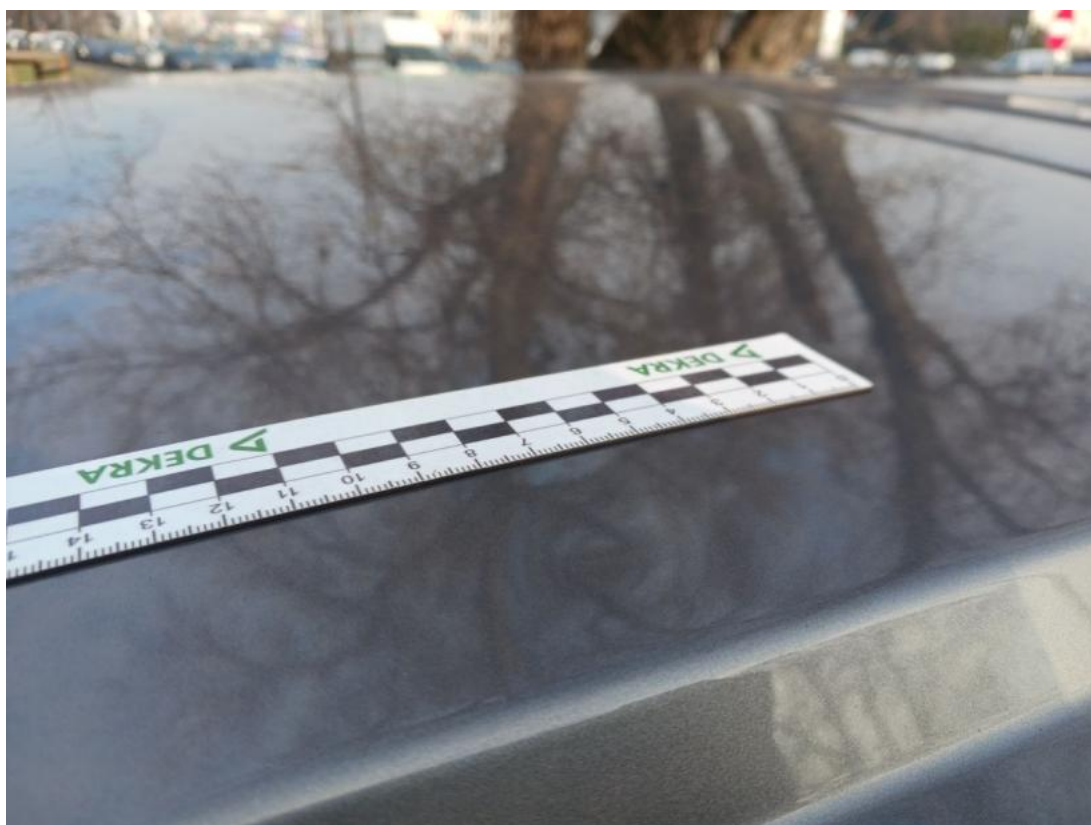
Fot. 58

Dach - Wgniecenie/odkształcenie 2

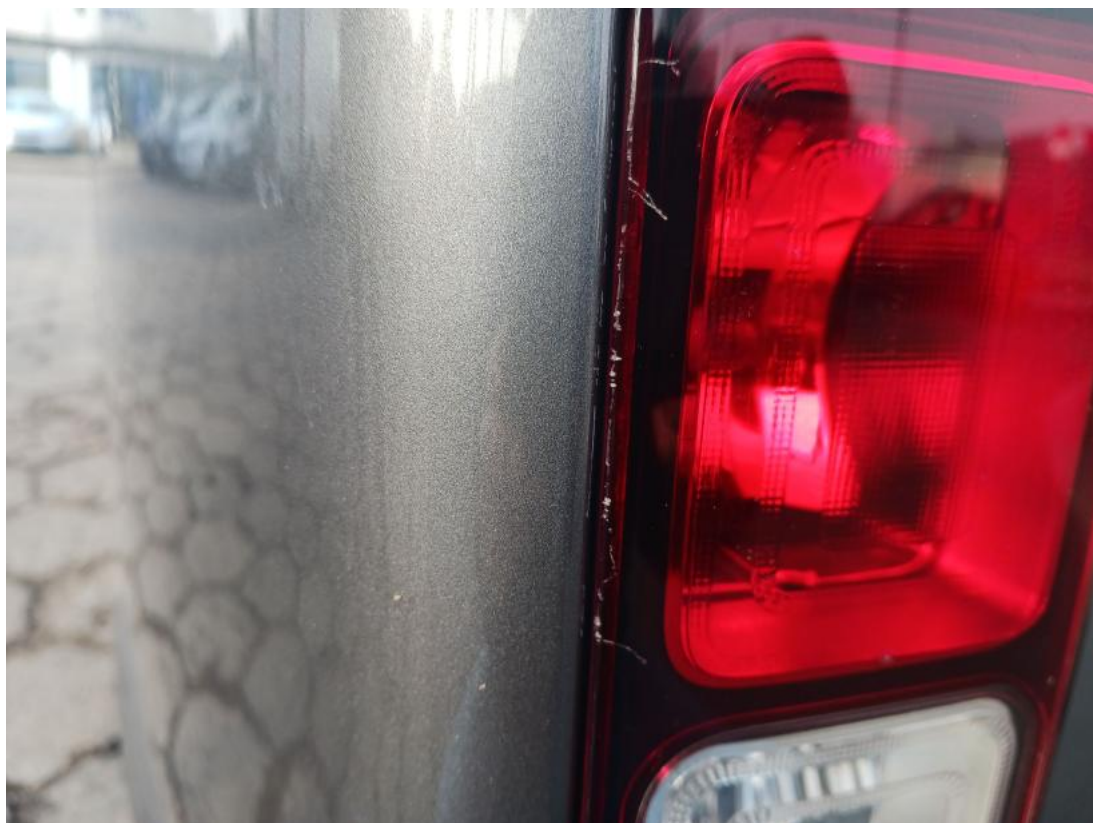
Fot. 59
Lampa przeciwmgielna tylna L - Rysa/odprysk 1

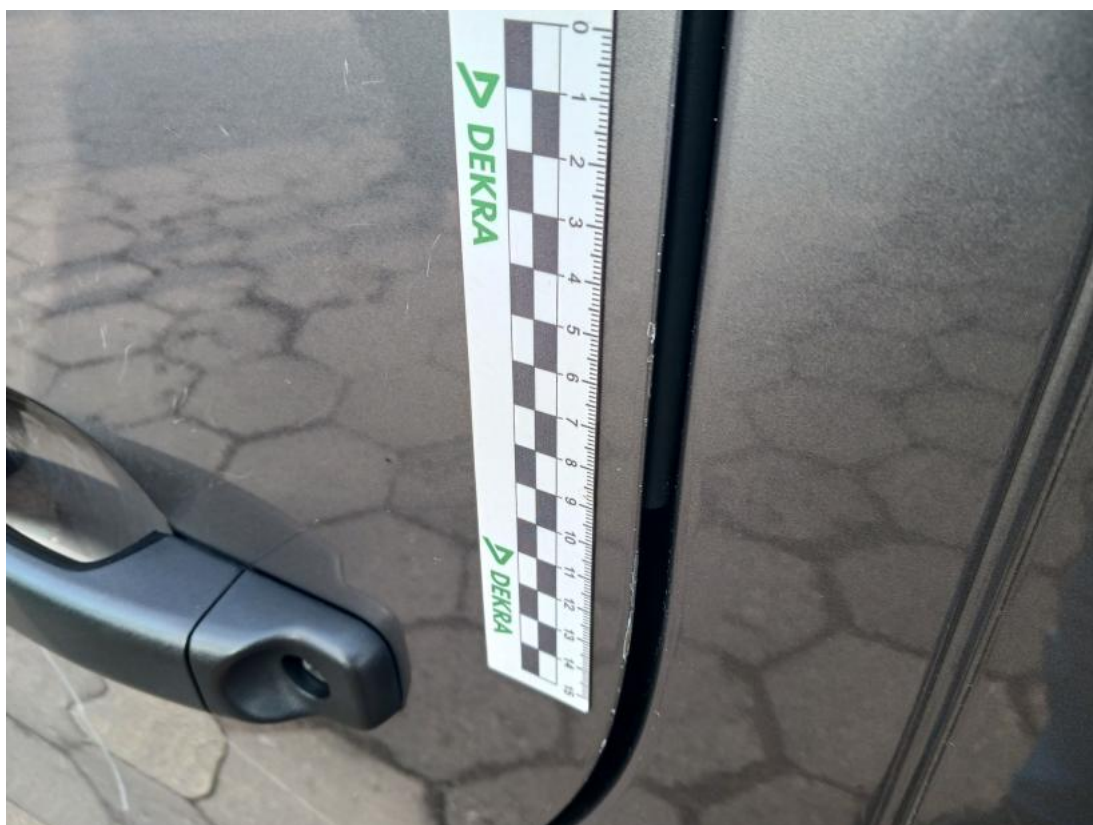
Fot. 60
Drzwi przed L - Rysa/odprysk 1
