Raport z oględzin pojazdu

Numer raportu	213687/1/25-11401	Data raportu	23-01-2025
Rzeczoznawcy	Radosław Brzostowski (NEW) mgr inż. Przemysław Ostap	Data oględzin	22-01-2025
Nr zlecenia	PCM(DZS)/GDA/03764/25/01/17	Miejsce oględzin	AUTOMARKET WOLA, PRYMASA TYSI...

Numer identyfikacyjny (VIN)	W0VJ7E603JV651475
Marka, model	OPEL Vivaro 1.6 BiTurbo CDTI...
Typ, wersja	Vivaro L2H1 2.9t Elegance
Numer rejestracyjny	WD6351M
Silnik (rodz./poj./moc)	diesel/1598 ccm/107 kW
Stan licznika	238 069 km
Data 1. rej./rok prod.	20-12-2018/2018
Data nast. bad. techn.	12-12-2025
Nadwozie	KOM 4/9
Lakier	szary/METALIK
Skrzynia biegów	manualna

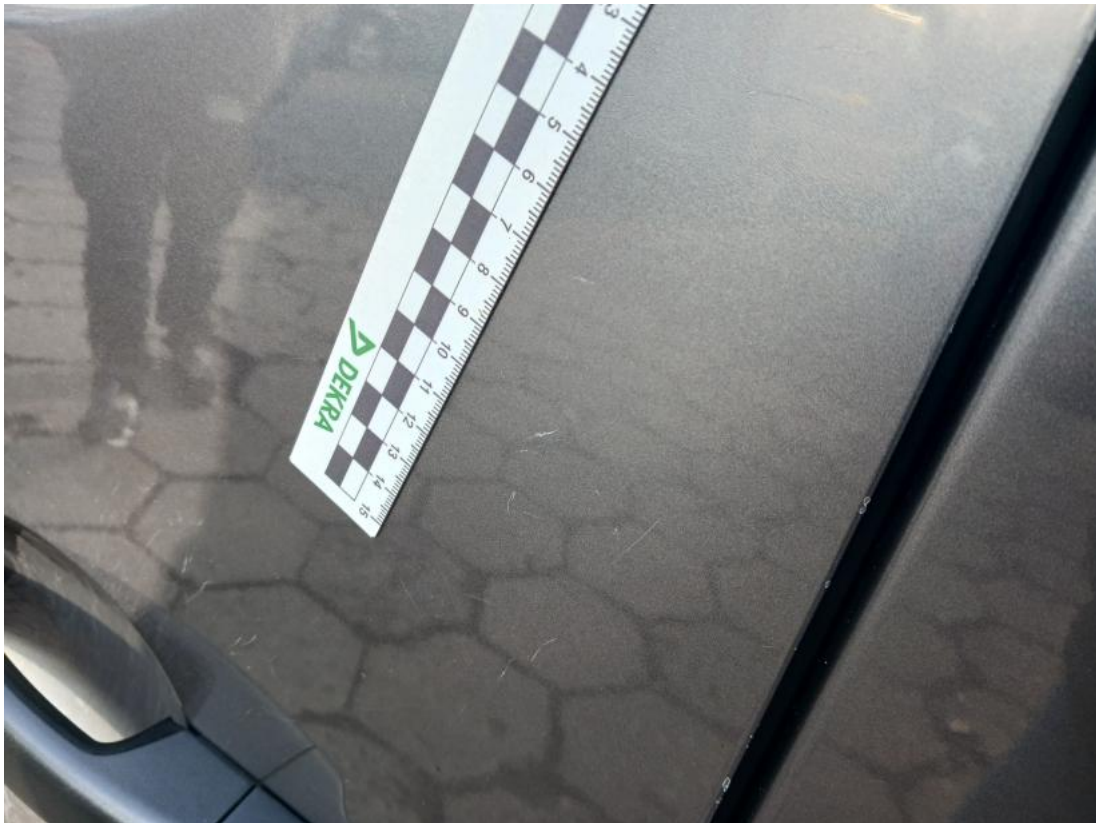
Fot. 61

Drzwi przed L - Rysa/odprysk 2

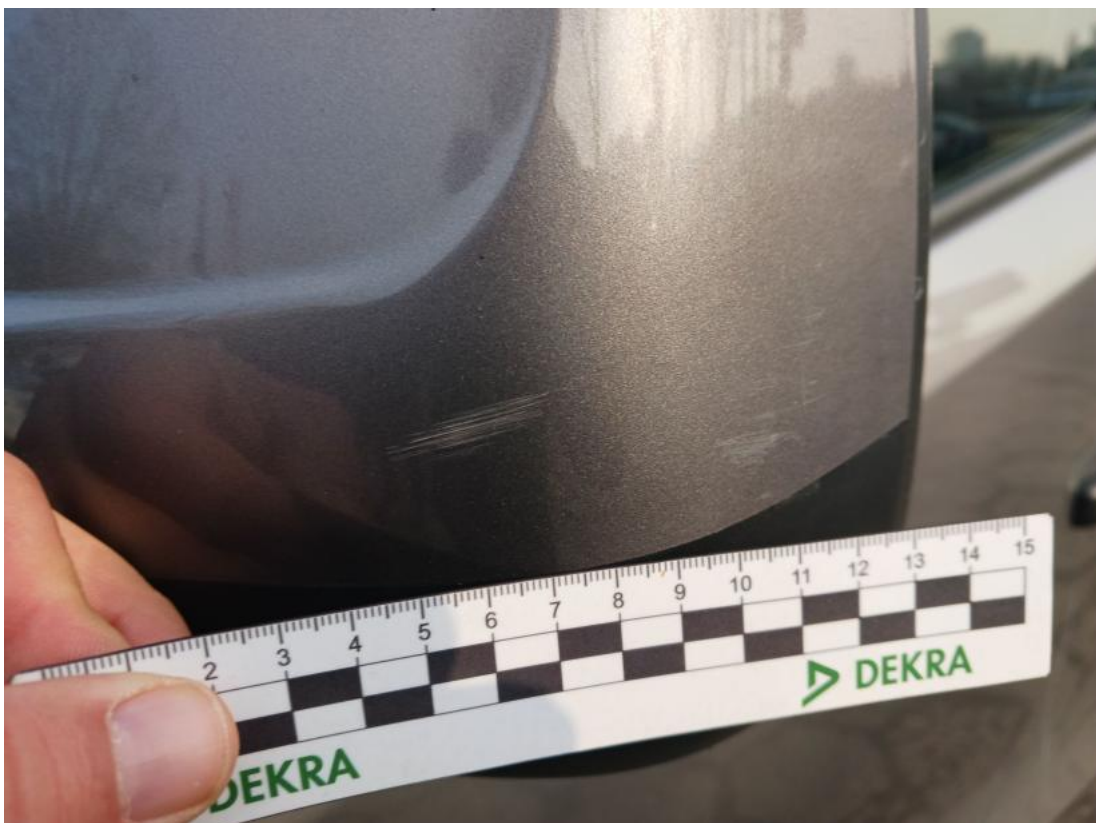
Fot. 62

Obudowa lusterka zew L - Rysa/odprysk 1

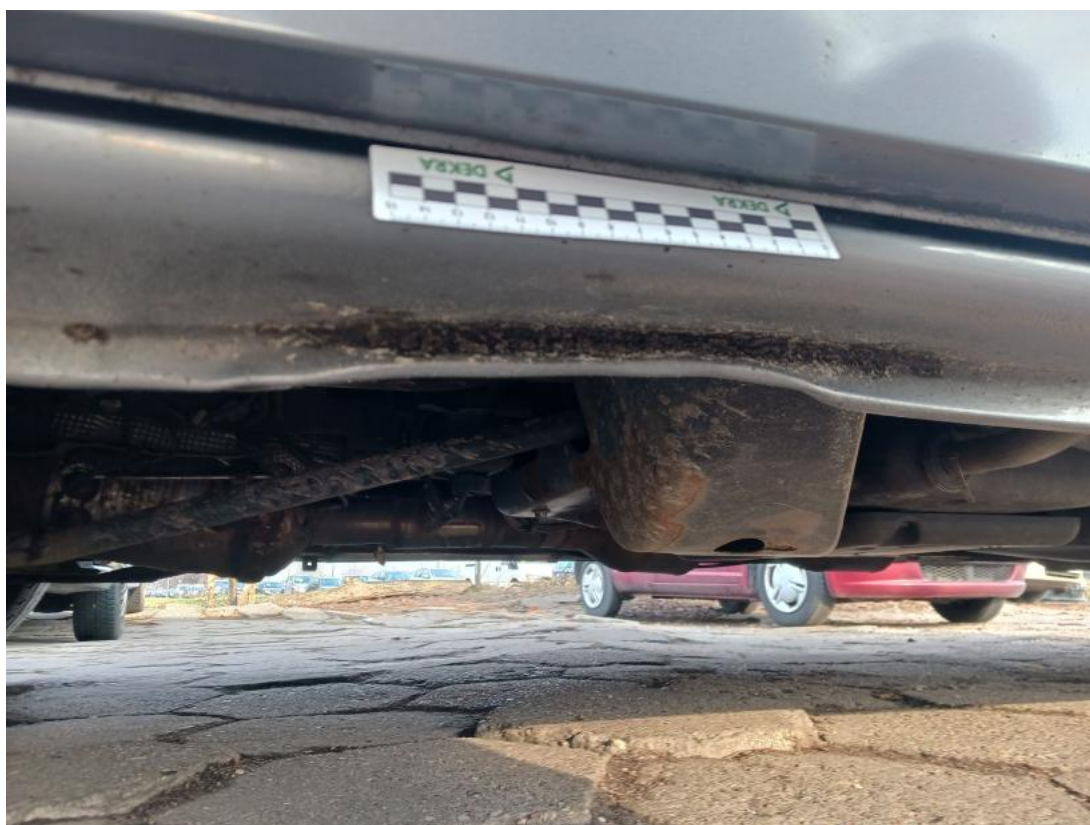
Fot. 64
Próg L - Wgniecenie/odkształcenie 1

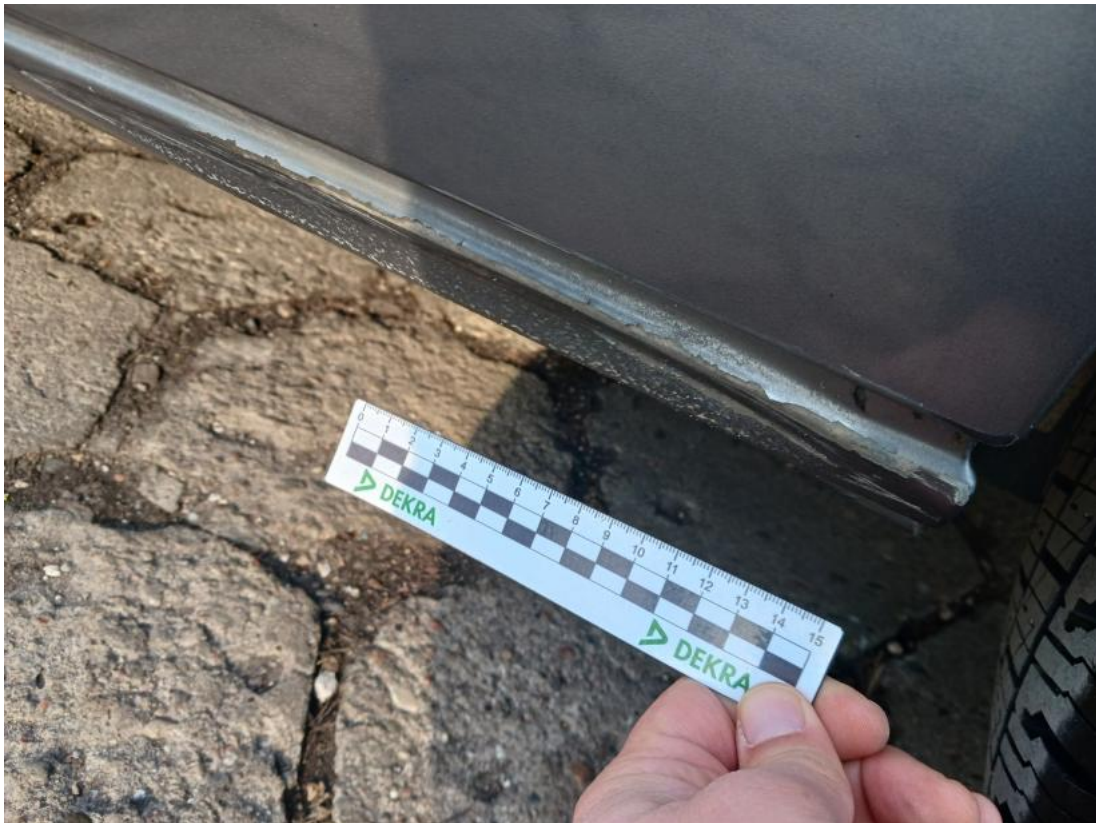
Fot. 65

Próg L - Wgniecenie/odkształcenie 2

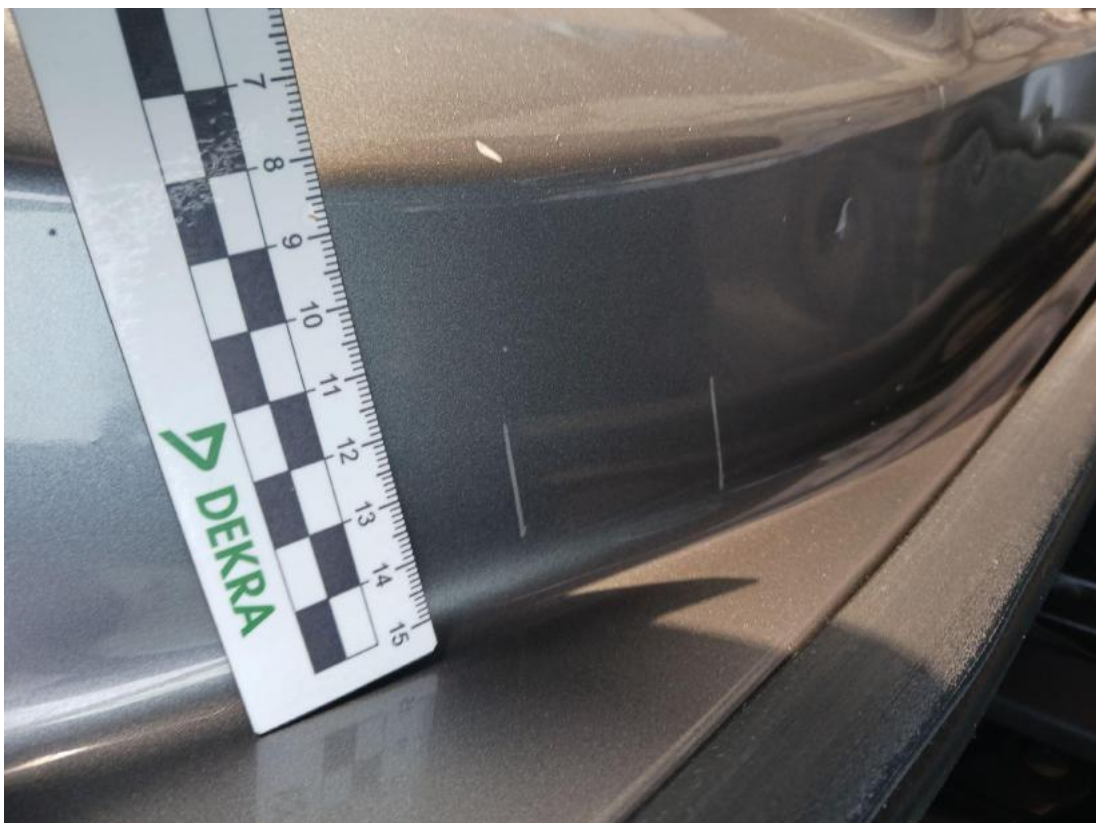
Fot. 66

Słupek środkowy L - Rysa/odprysk 1

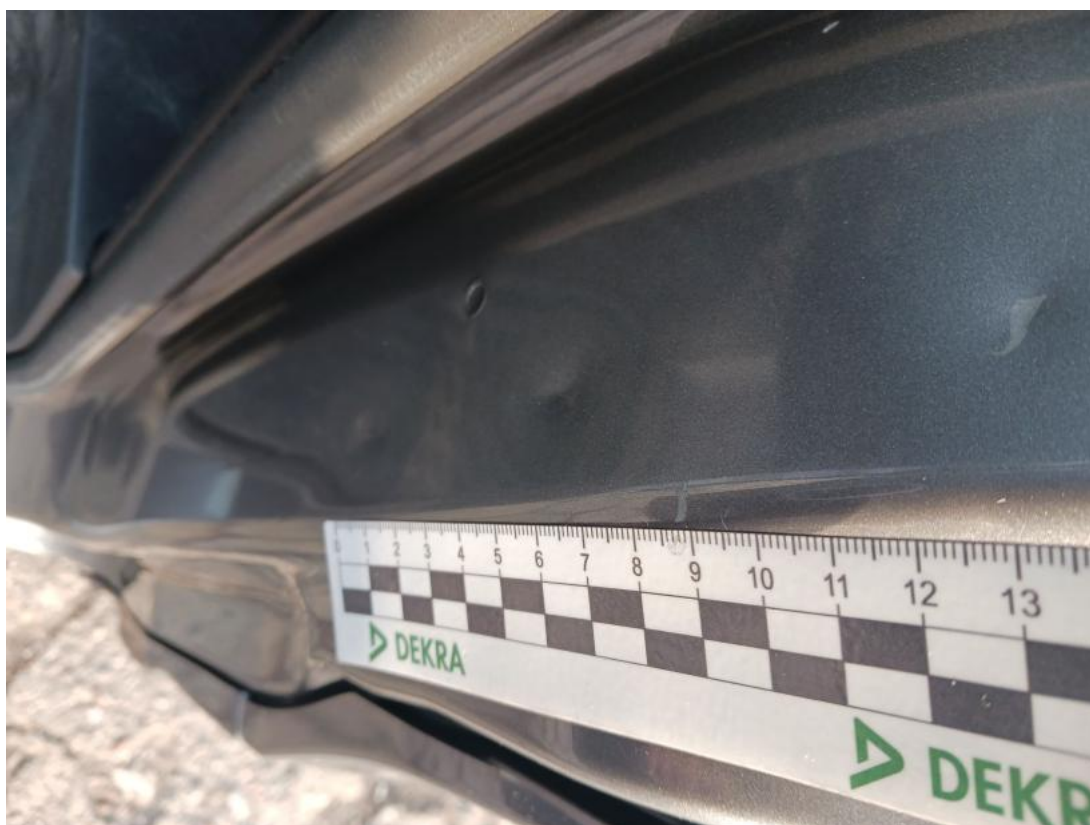
Fot. 68
Słupek środkowy L - Wgniecenie/odkształcenie 1

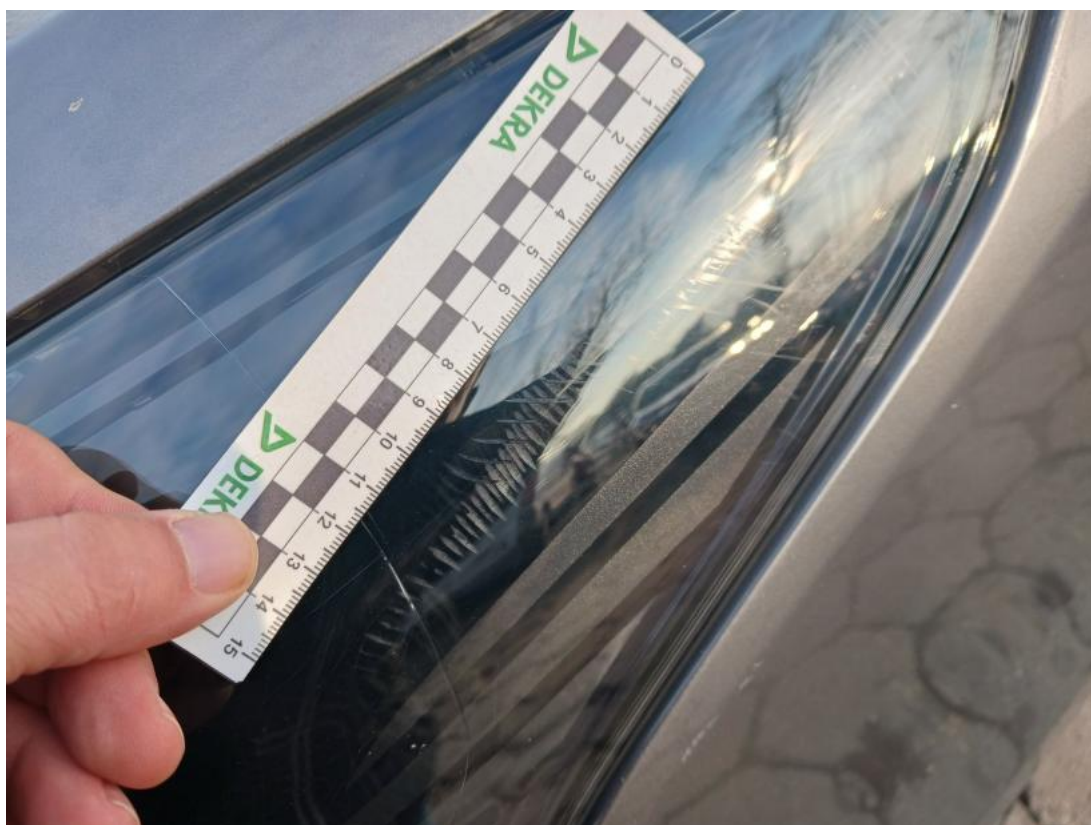
Fot. 70

Reflektor L - Rysa/odprysk 1

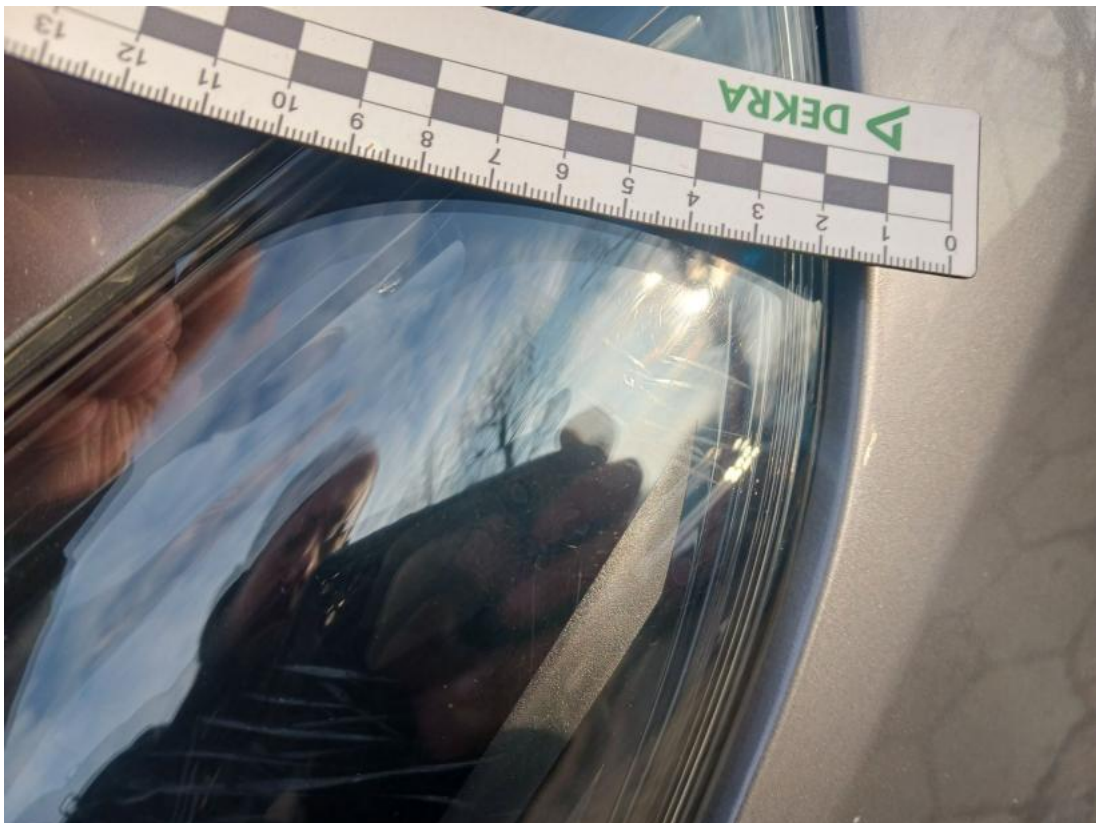
Fot. 71
Reflektor L - Rysa/odprysk 2

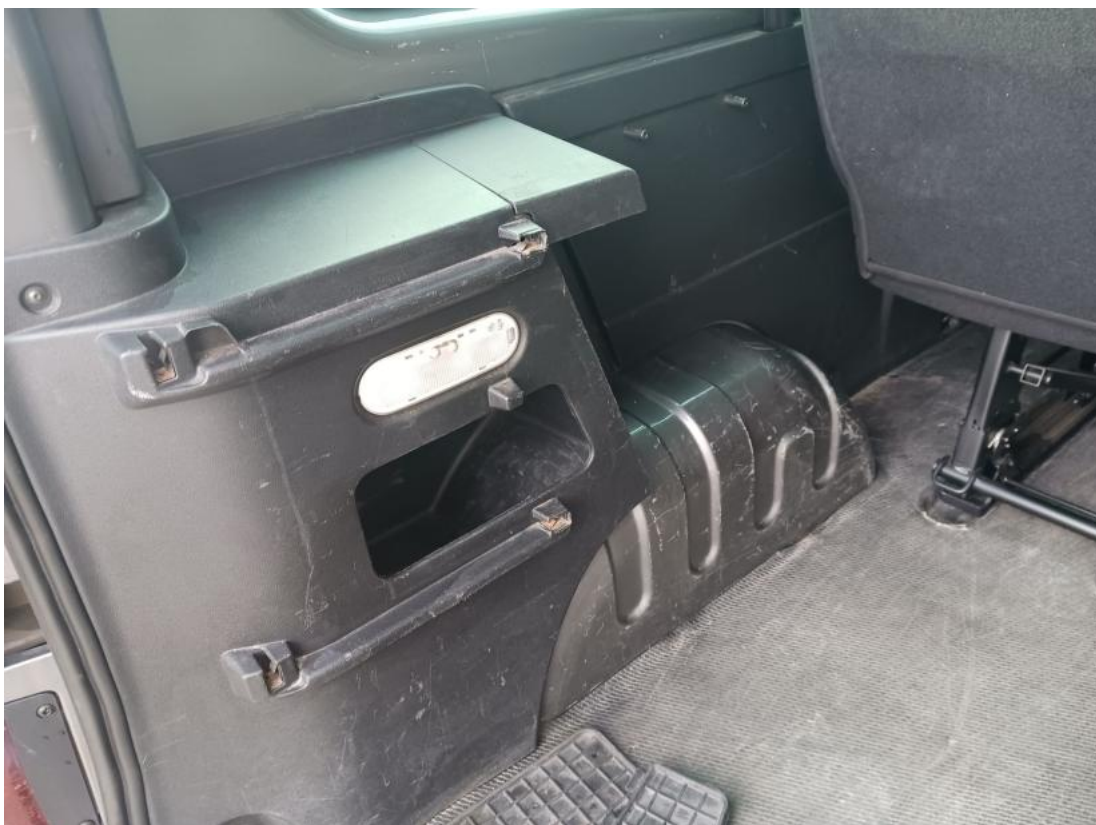
Fot. 72
Wykładzina przestrzeni bagażowej - Rysa/odprysk 1

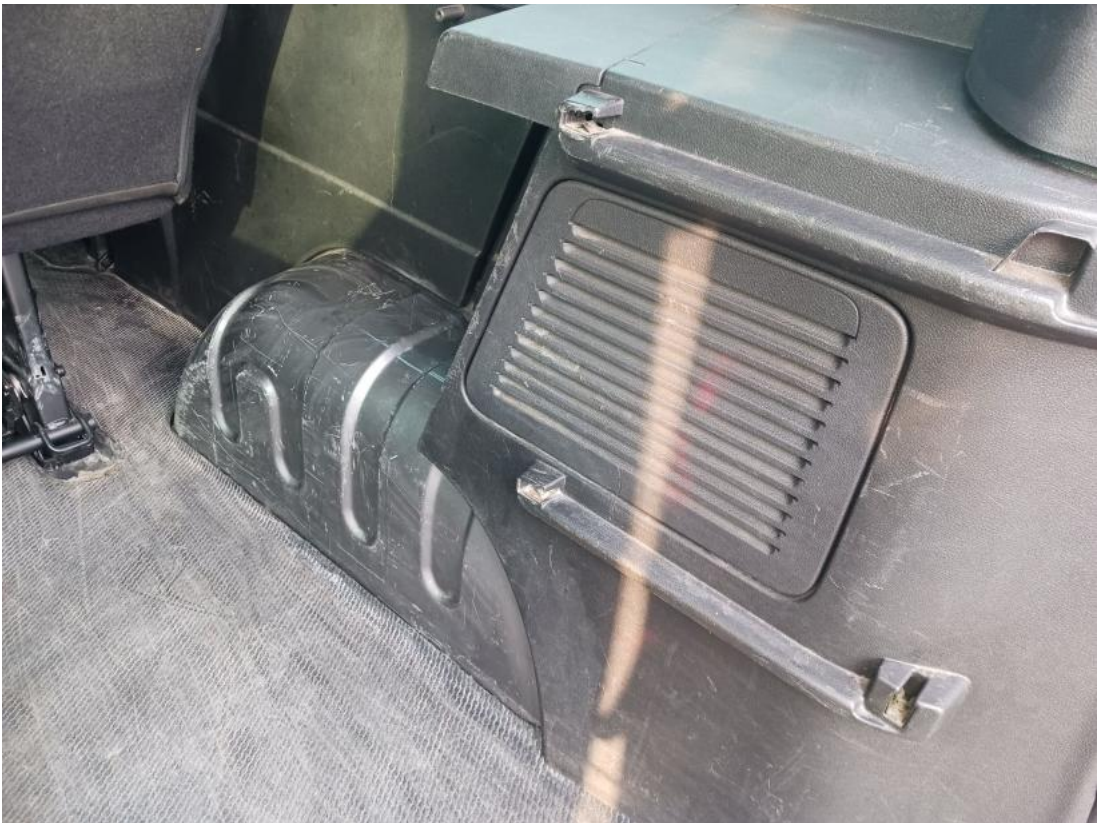
Fot. 73

Wykładzina przestrzeni bagażowej - Rysa/odprysk 2

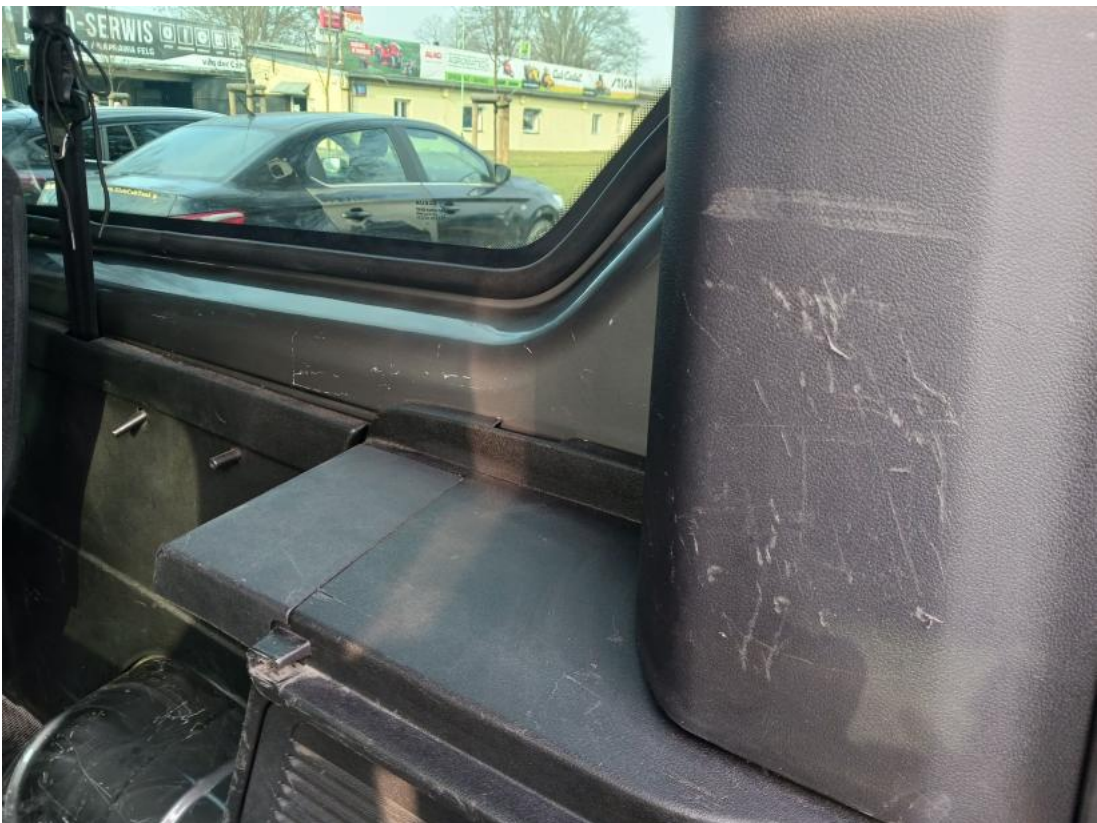
Fot. 74

Wykładzina przestrzeni bagażowej() - Rysa/odprysk 3

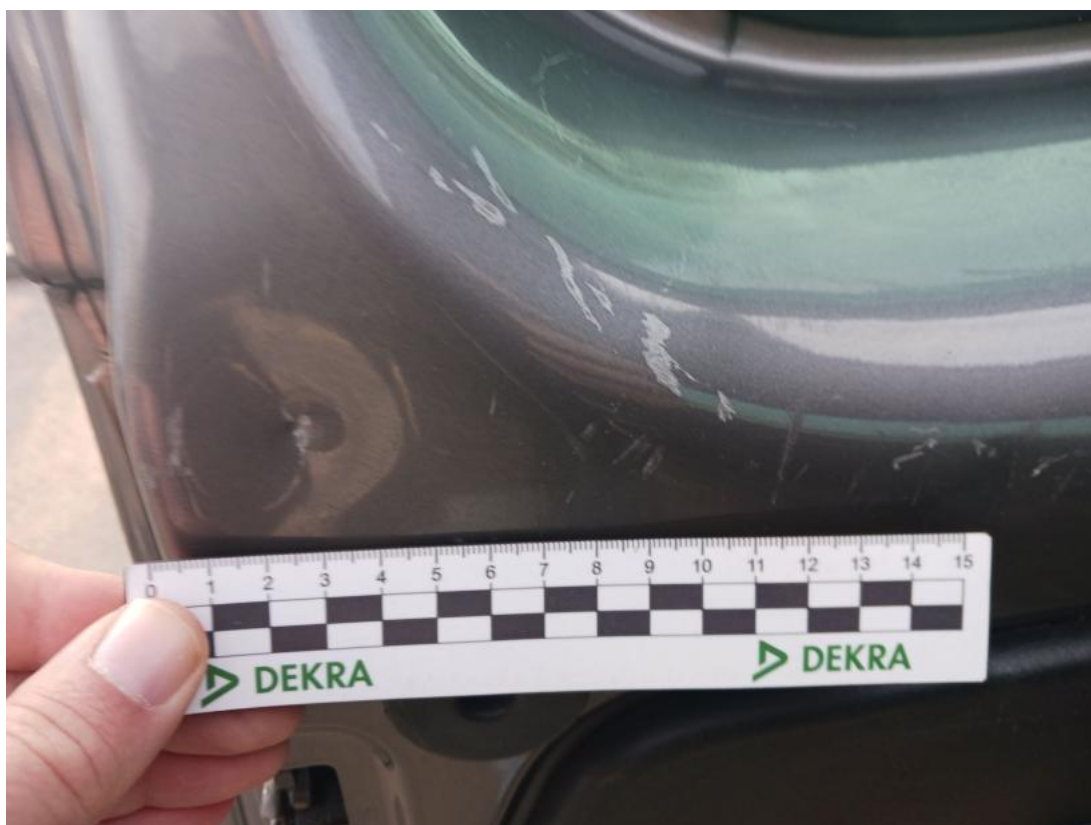
Fot. 76
Drzwi - Wgniecenie/odkształcenie 1

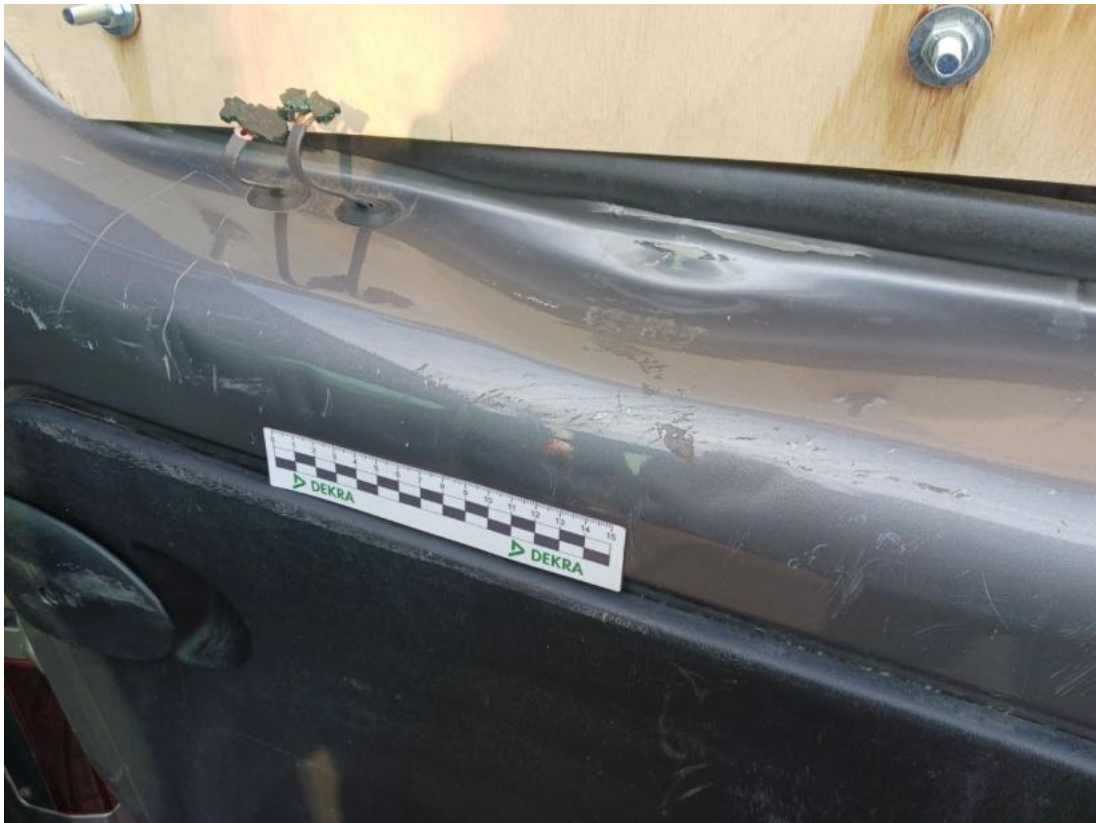
Fot. 77

Drzwi - Wgniecenie/odkształcenie 2
