## Raport z oględzin pojazdu

Numer raportu	214095/3/25-11401	Data raportu	03-03-2025
Rzeczoznawcy	Emilian Wesołowski (NEW) mgr inż. Przemysław Ostap	Data oględzin	28-02-2025
Nr zlecenia	PCM(DZS)/GDA/13993/25/02/24		Miejsce oględzin
			AUTOMARKET WOLA, PRYMASA TYSI...

Numer identyfikacyjny (VIN)	<b>TMBA6NH2H4034982</b>
Marka, model	SKODA Rapid Liftback 12-17
Typ, wersja	Rapid 1.2 TSI Active
Numer rejestracyjny	KR5WP25
Silnik (rodz./poj./moc)	benz./1197 ccm/66 kW
Stan licznika	185 772 km
Data 1. rej./rok prod.	12-09-2017/2017
Data nast. bad. techn.	26-02-2026
Nadwozie	hatchback 5/5
Lakier	granatowy/UNI
Skrzynia biegów	manualna

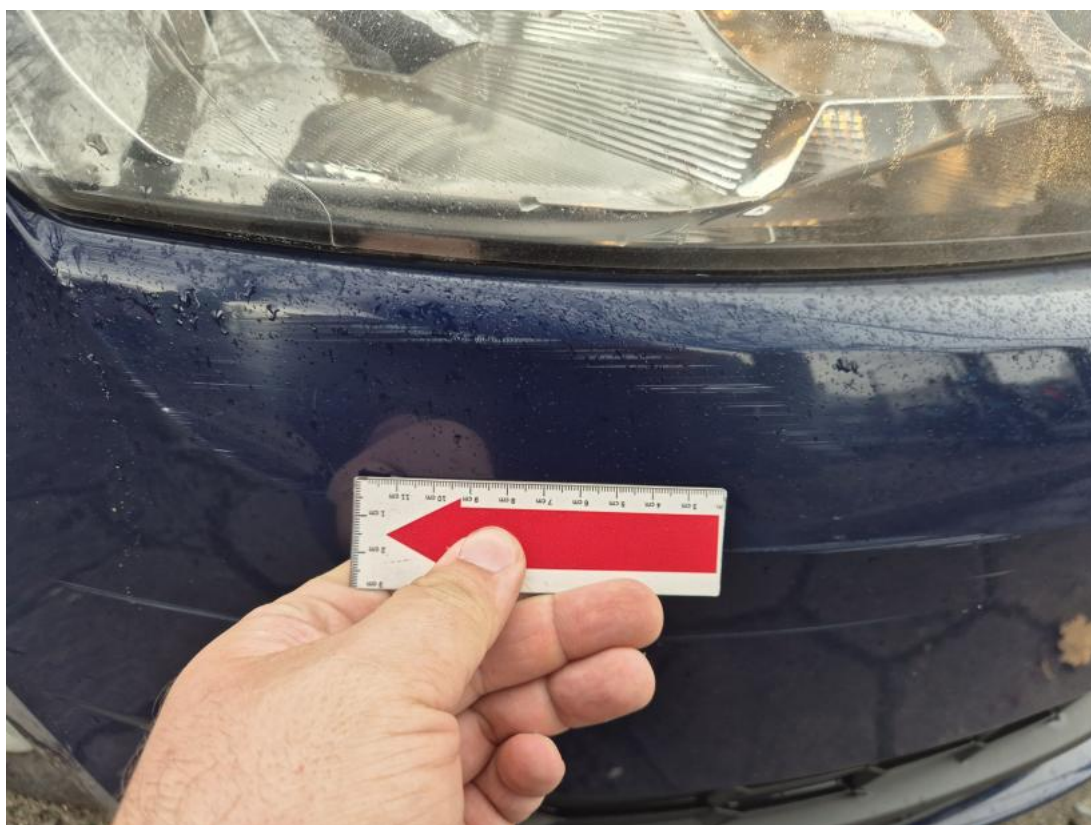
Poz.	Nazwa pozycji	Opis uszkodzeń	Kwalifik.	Naprawa [rbg]
1	Pokrywa wlewu paliwa R	brak	WY	0.2
2	Kołpak koła tył R	pęknięcie	WY	0.1
3	Oklładzina zderzaka przedniego	rysa/odprysk	NA	1
4	Dach	wgniecenie/odkształcenie	NA	1.2
5	Drzwi tylne (nieuzbrojone) L	rysa/odprysk	NA	0.5
6	Błotnik tylny R	rysa/odprysk, wgniecenie/odkształcenie	NA	0.7

**Fot. 35**  
Zderzak - Rysa/odprysk 1

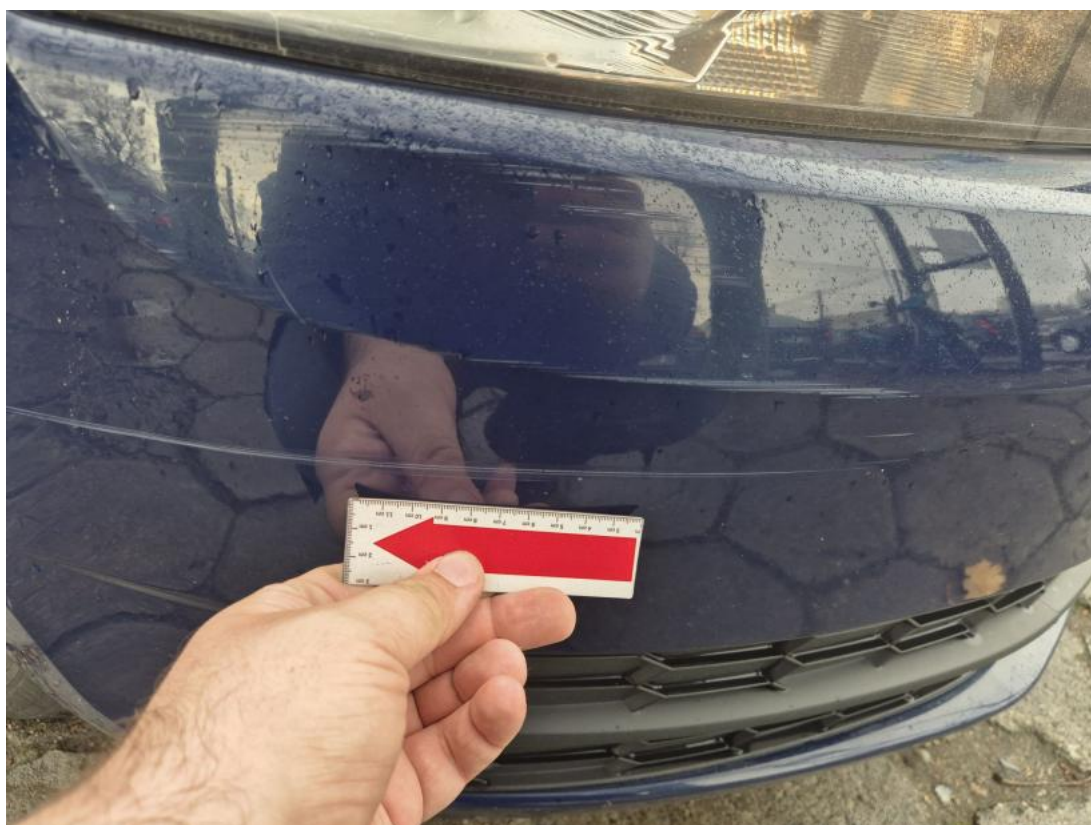
**Fot. 36**  
Zderzak - Rysa/odprysk 2

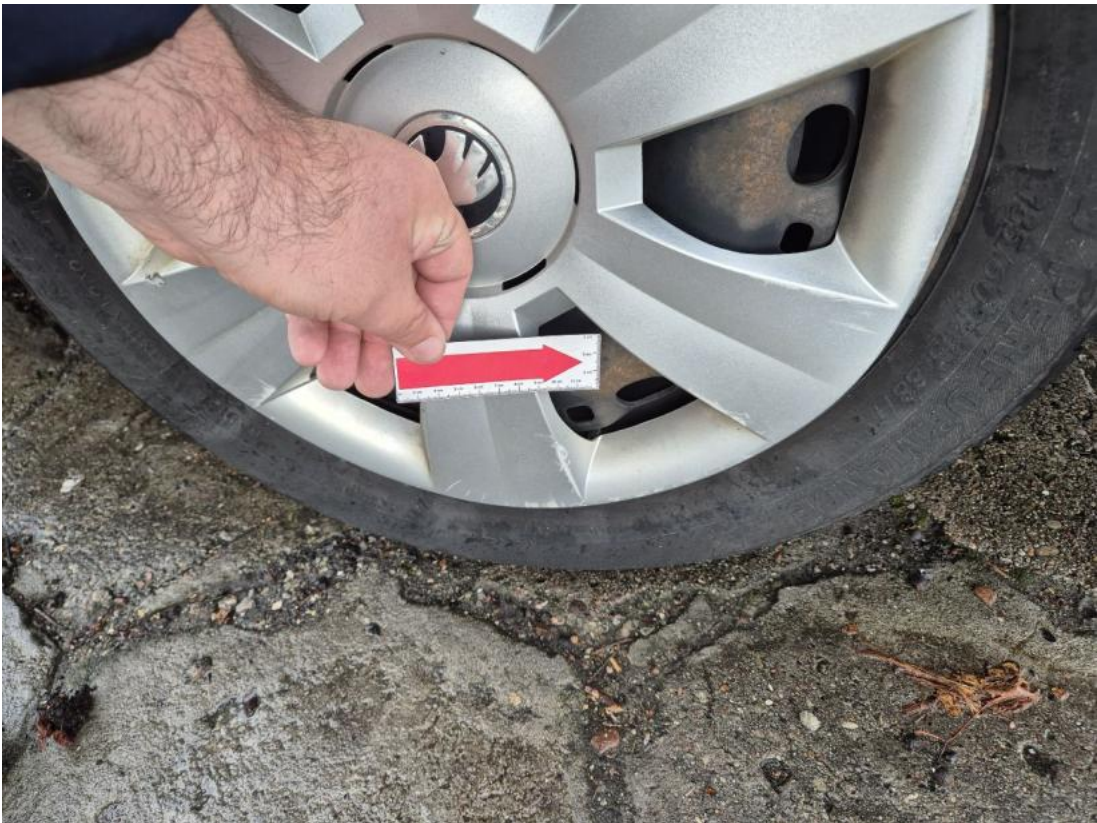
**Fot. 37**

7	Pokrywa tylna	rysa/odprysk	NA	0.5
8	Drzwi przednie (nieuzbrojone) L	rysa/odprysk		
9	Drzwi przednie (nieuzbrojone) R	rysa/odprysk		
10	Błotnik tylny L	rysa/odprysk, wgniecenie/odkształcenie		
11	Kierownica przystosowana do Airbag	zarysowanie		
12	Kołpak koła przód R	zarysowanie		
13	Nakładka wew.pasa tylnego	zarysowanie

Kołpak przedni P - Rysa/odprysk 1

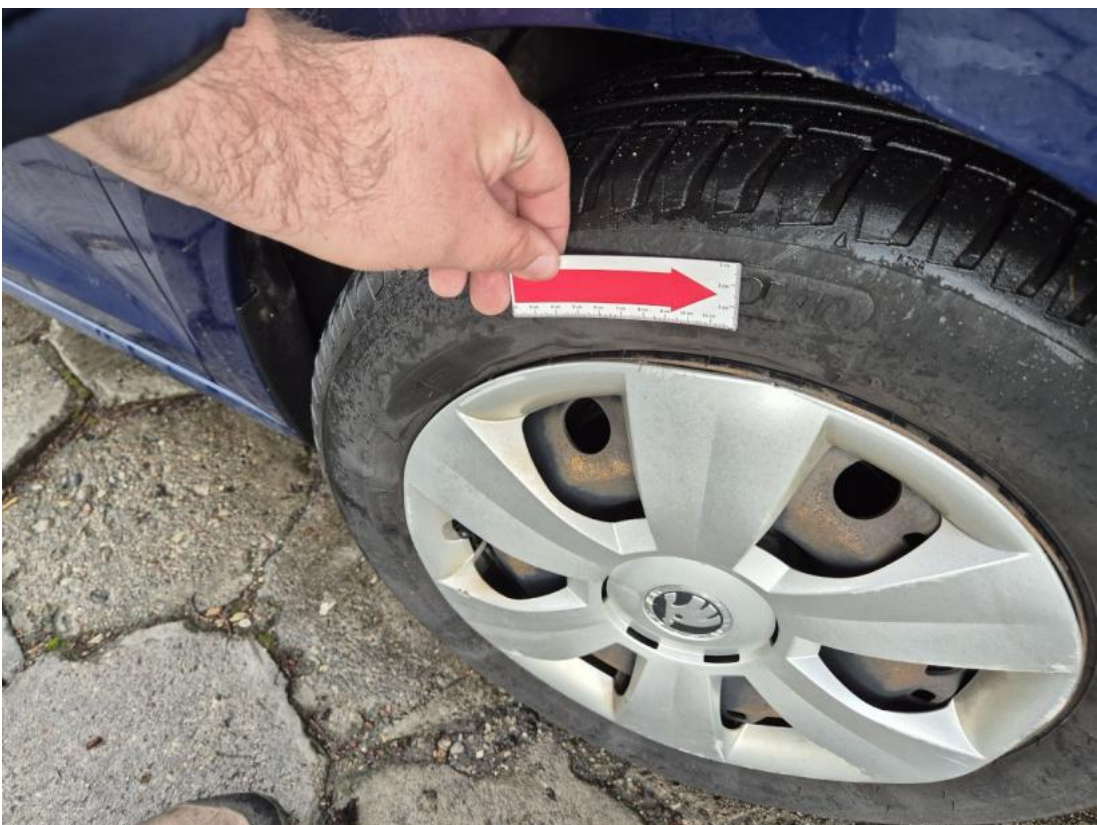
**Fot. 38**

Kołpak przedni P - Rysa/odprysk 2

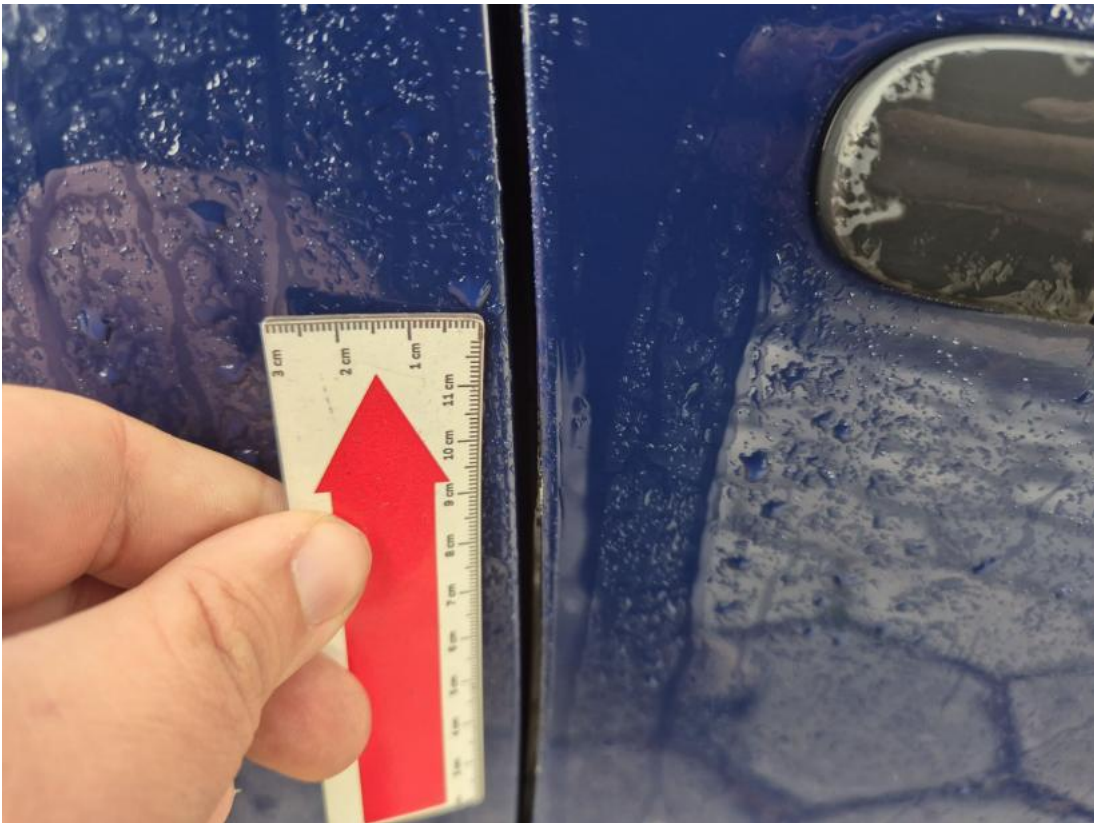
**Fot. 39**

Drzwi przednie P - Rysa/odprysk 1

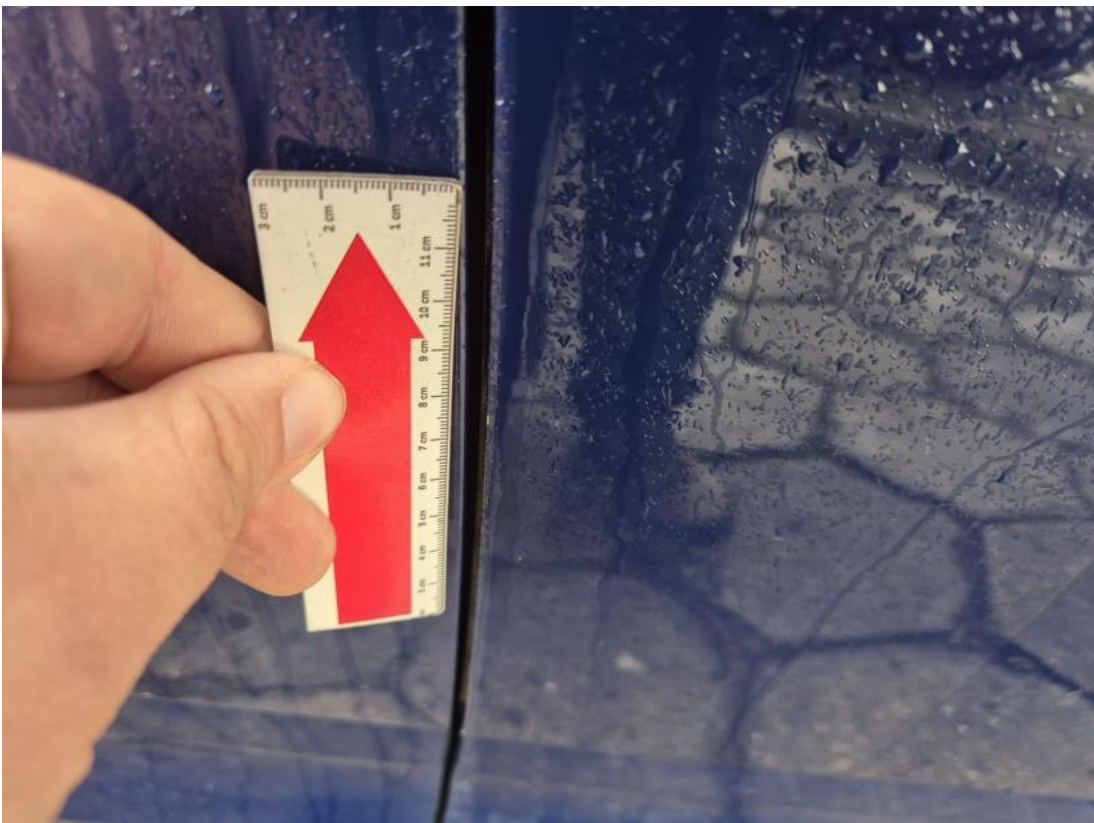
**Fot. 40**

Drzwi przednie P - Rysa/odprysk 2

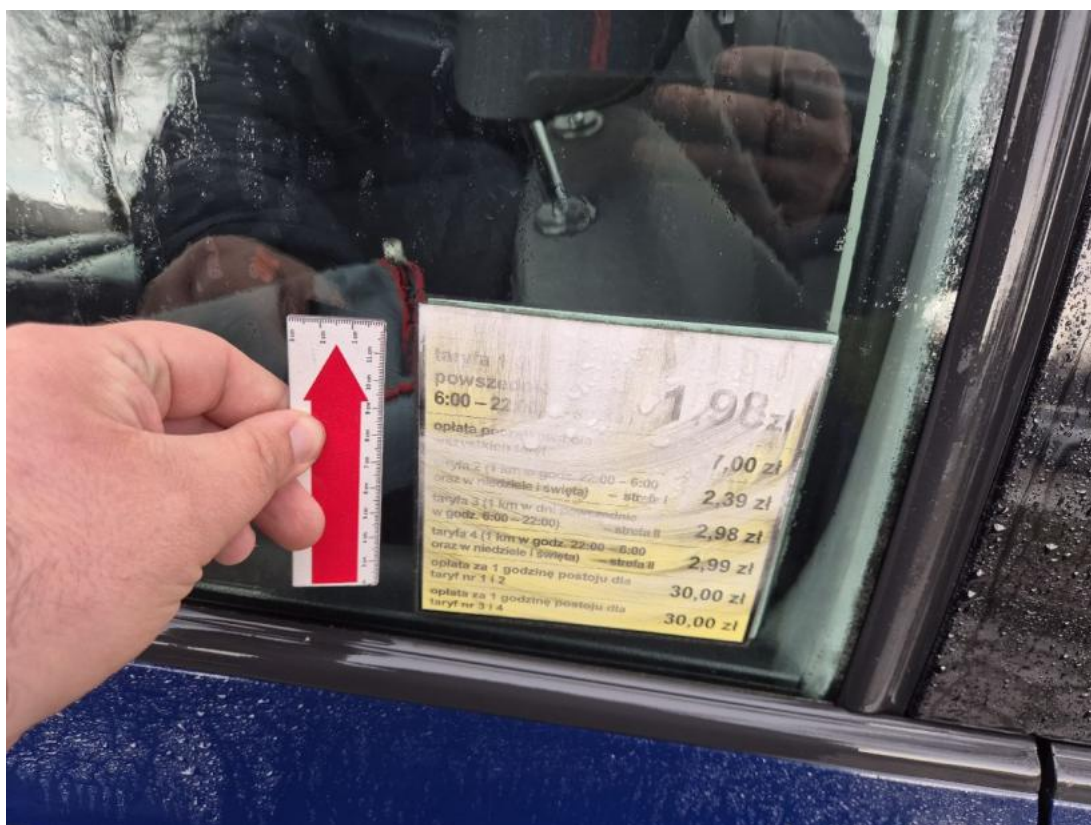
**Fot. 41**

Szyba boczna środkowa P - Inne 1

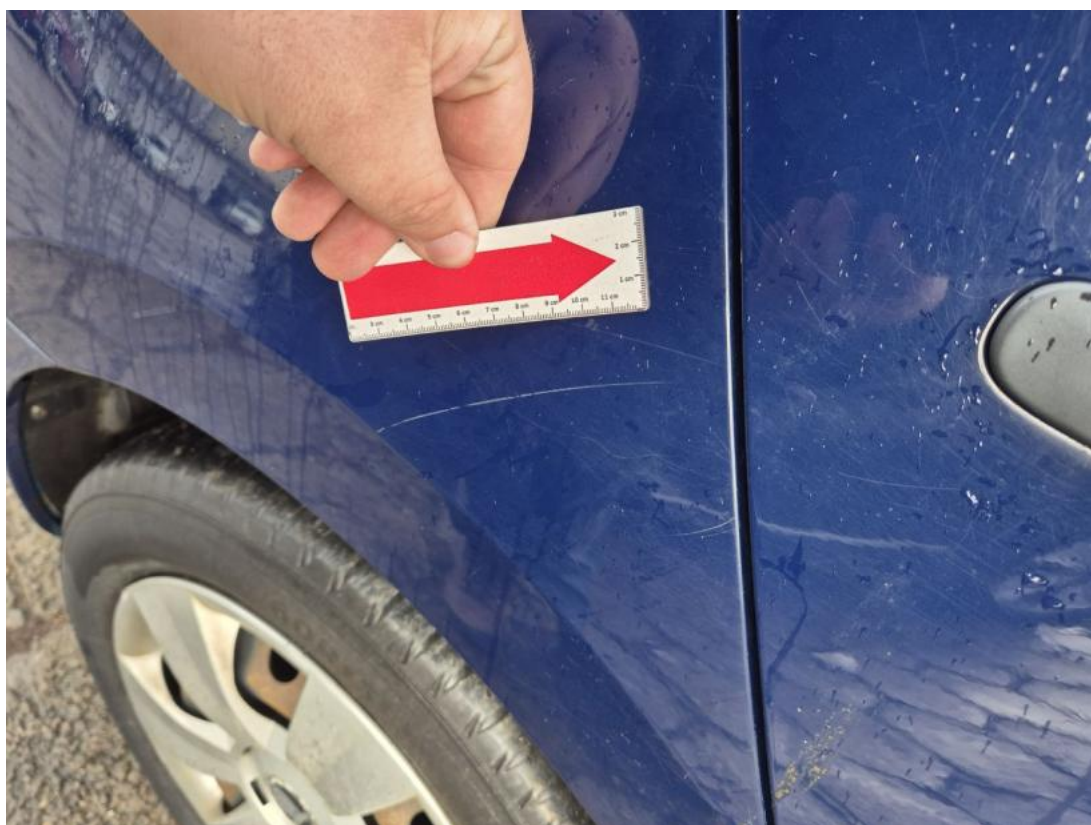
**Fot. 42**

Błotnik tylny P / Ściana boczna P - Rysa/odprysk 1

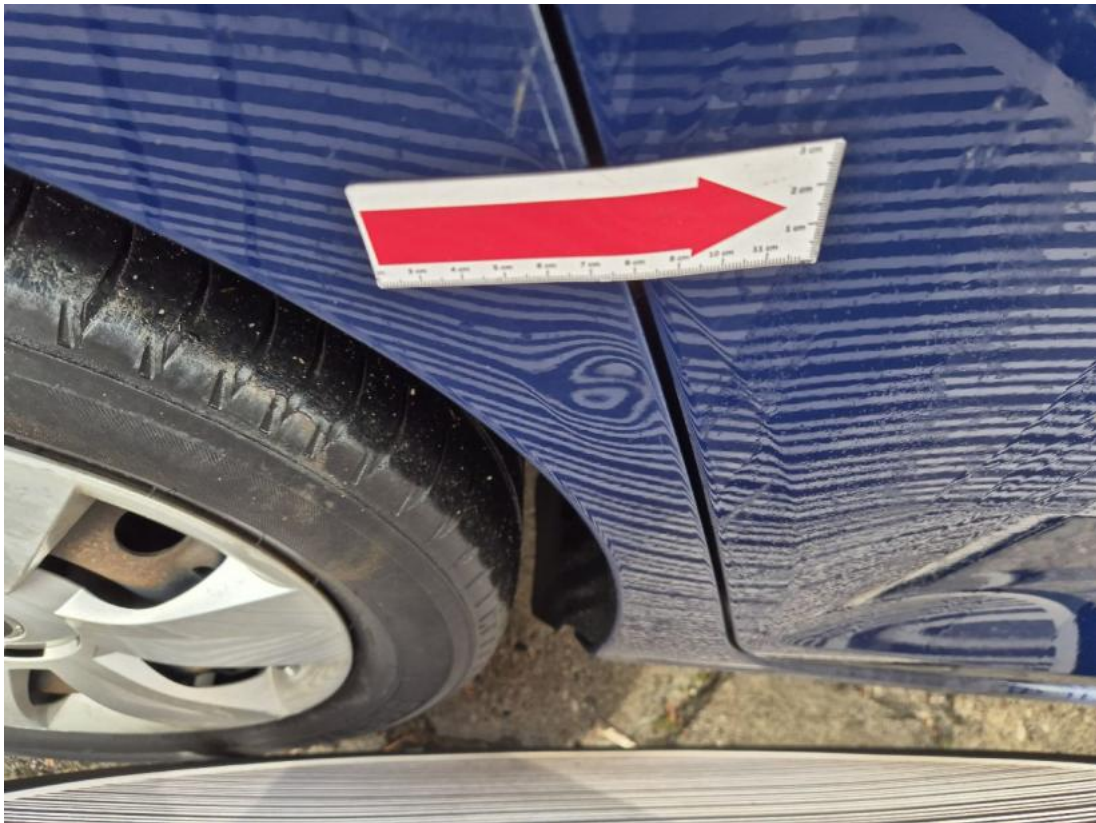
**Fot. 43**

Błotnik tylny P / Ściana boczna P - Wgniecenie/odkształcenie 1

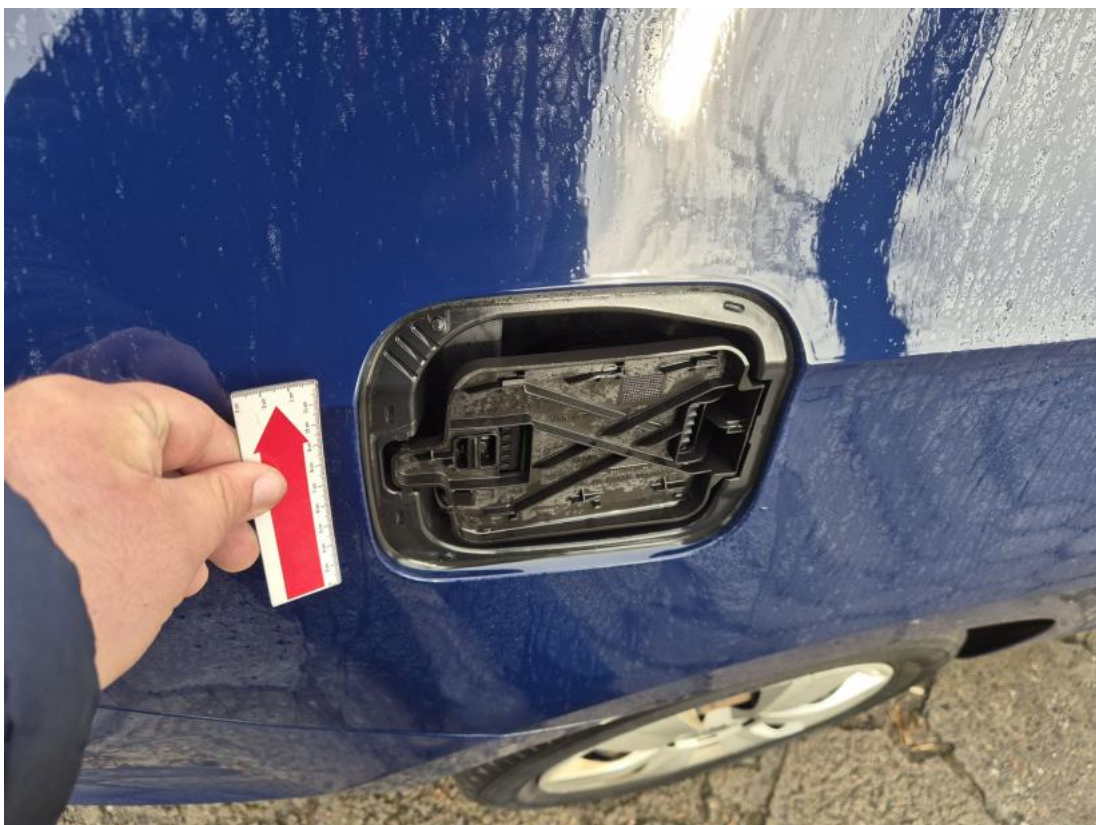
**Fot. 44**

Błotnik tylny P / Ściana boczna P - Inne 1

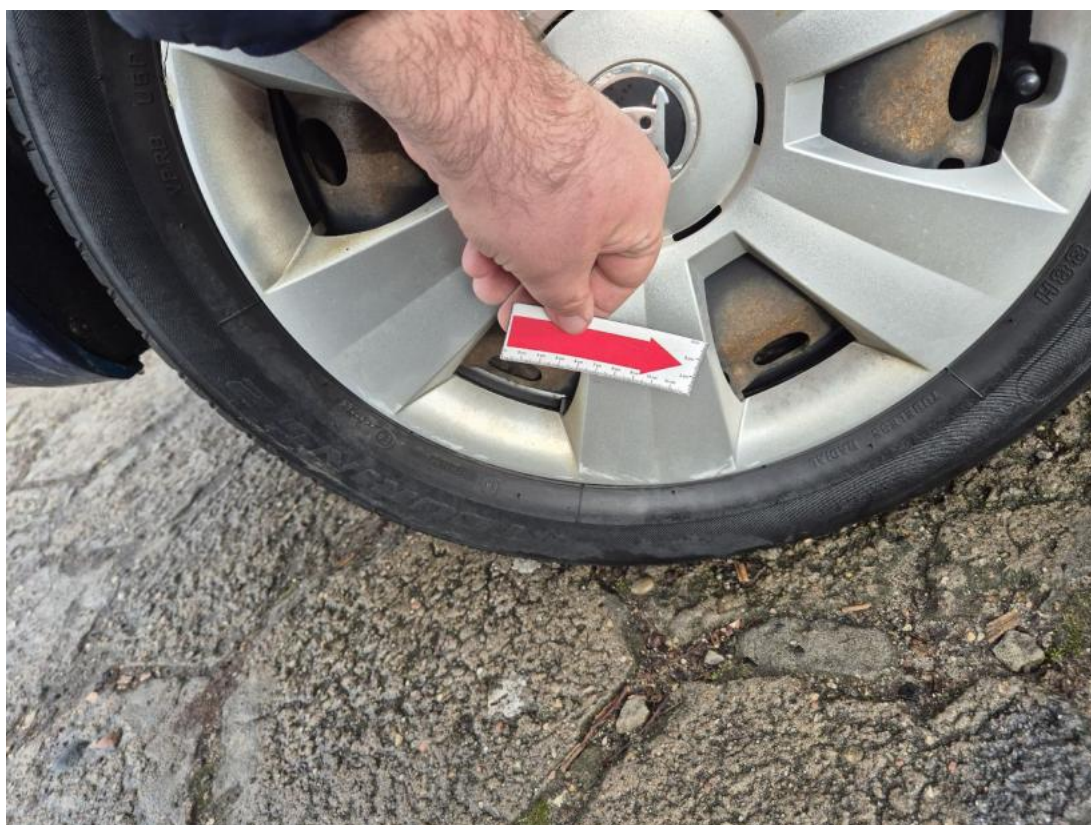
**Fot. 45**

Kołpak tylny P - Rysa/odprysk 1

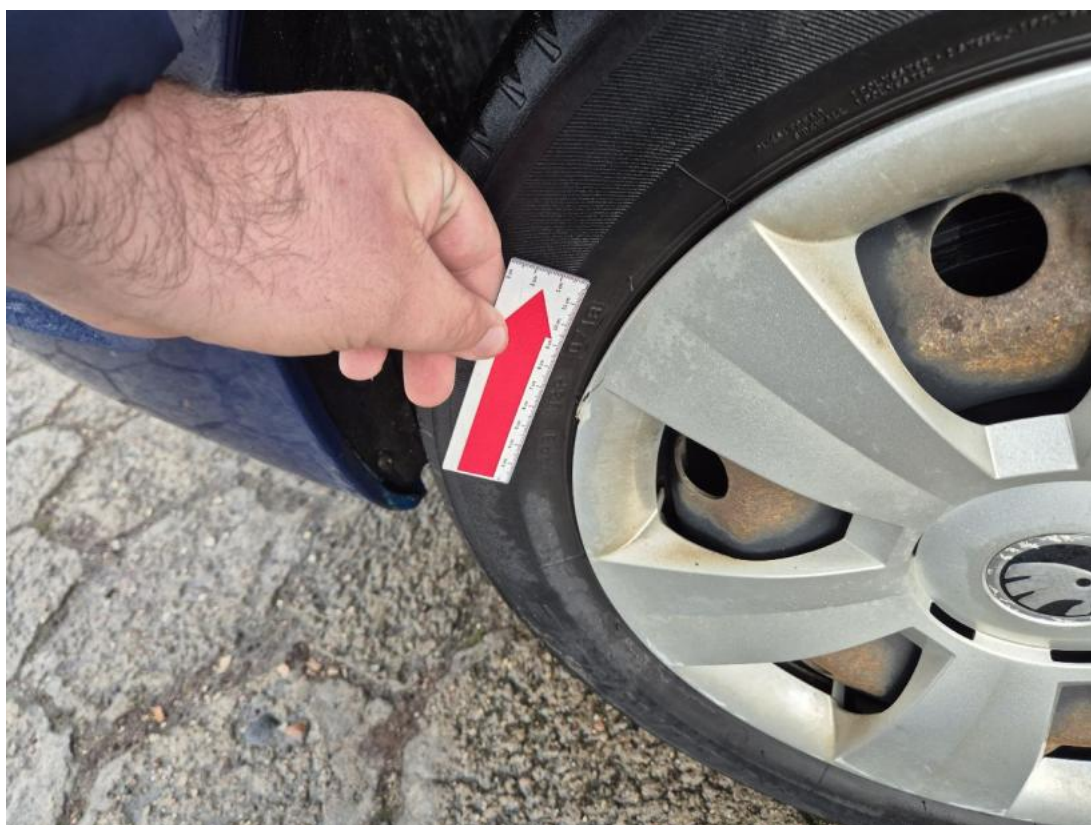
**Fot. 46**

Kołpak tylny P - Pęknięcie/rozerwanie 1

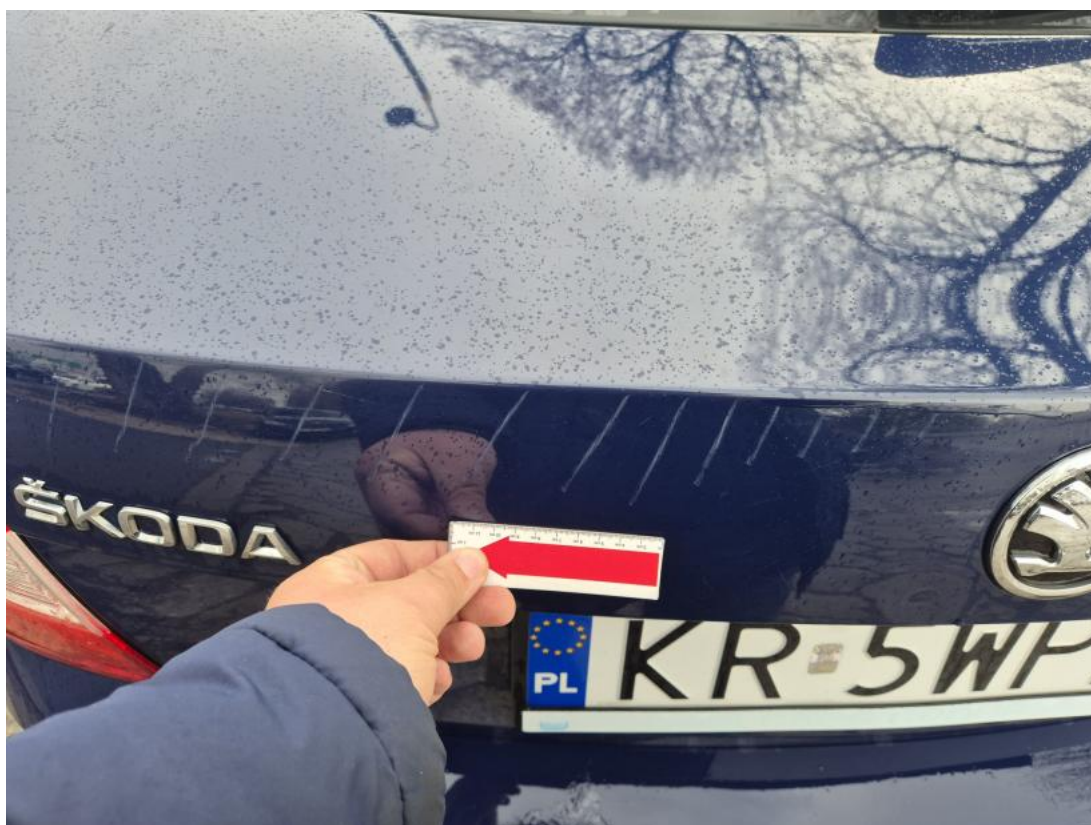
**Fot. 47**  
Pokrywy bagażnika - Rysa/odprysk 1

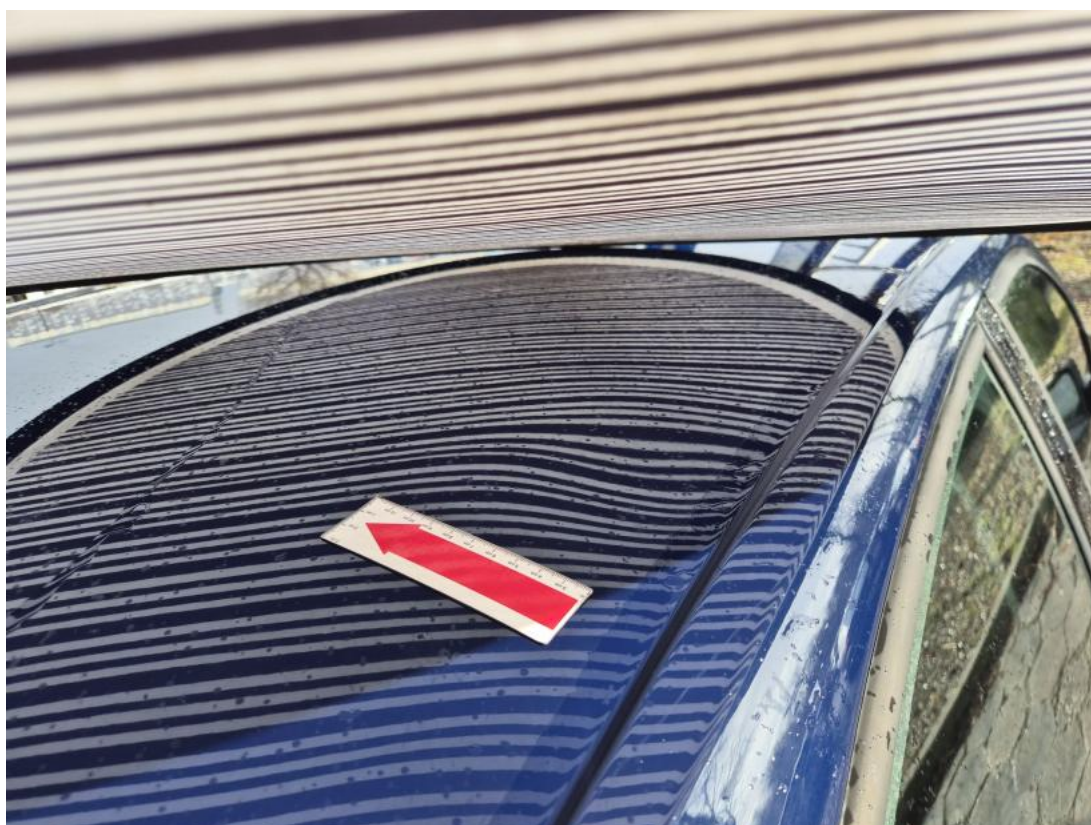
**Fot. 48**  
Dach - Wgniecenie/odkształcenie 1

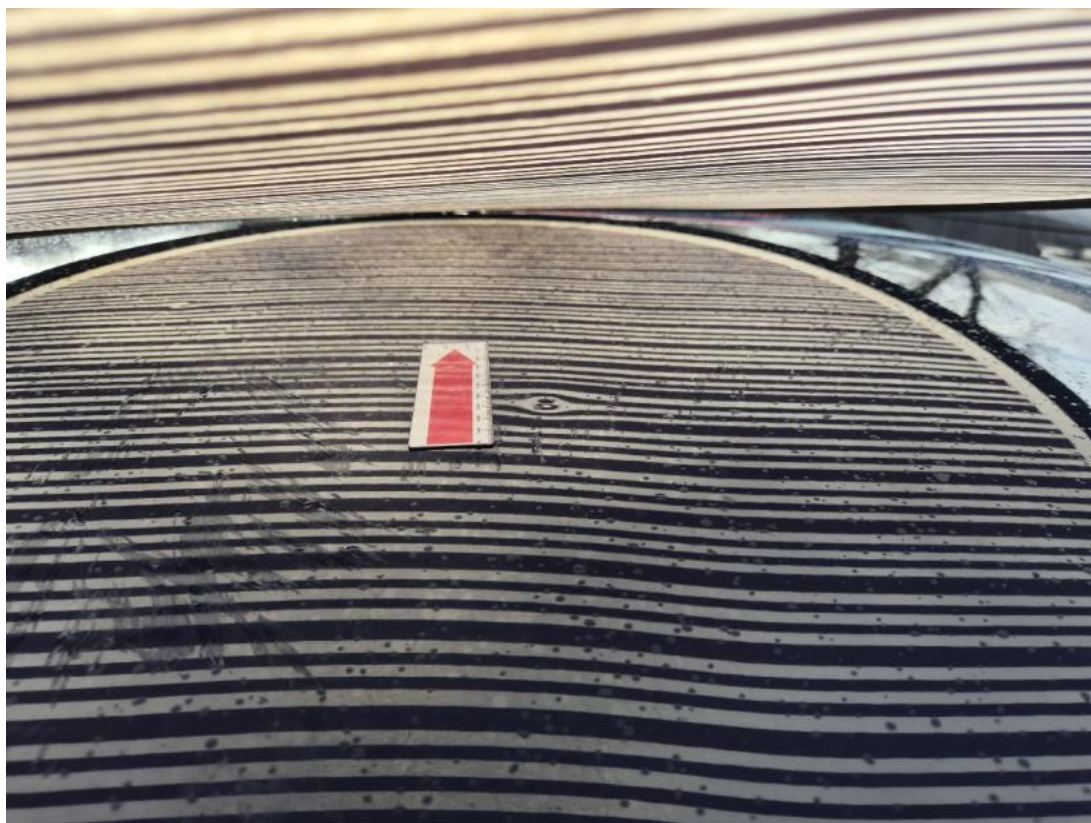
**Fot. 49**

Dach - Wgniecenie/odkształcenie 2

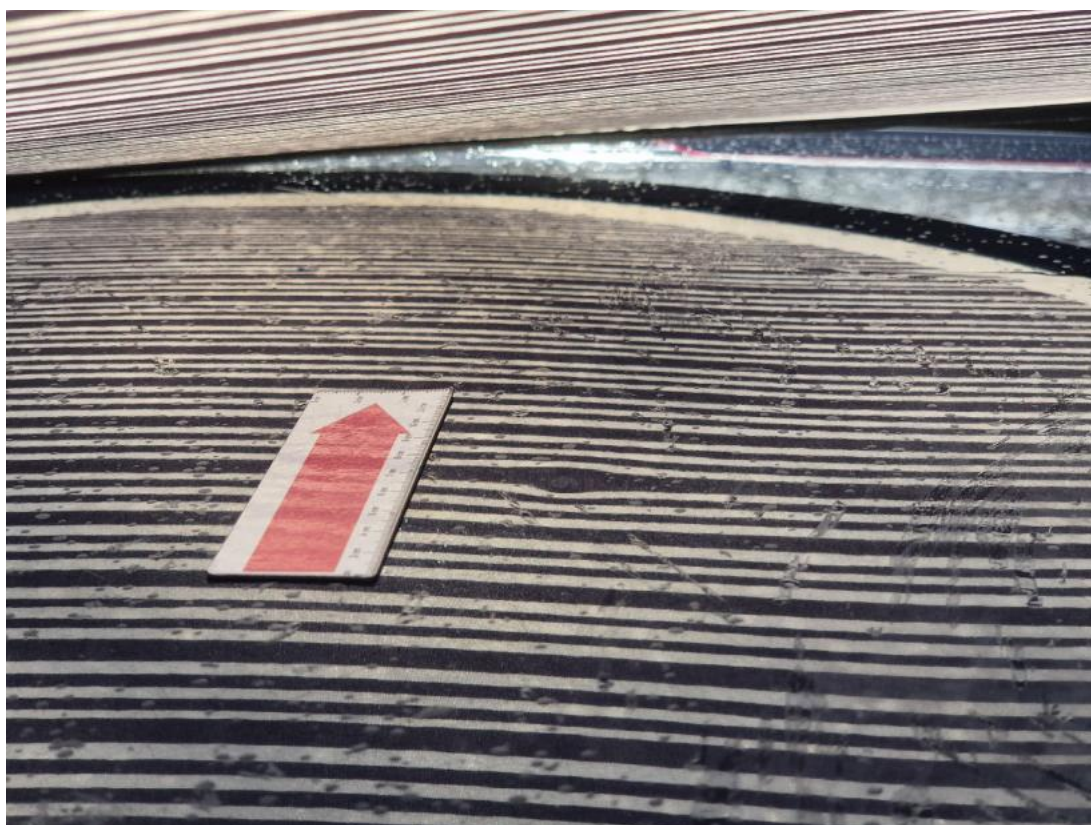
**Fot. 50**

Dach() - Wgniecenie/odkształcenie 3

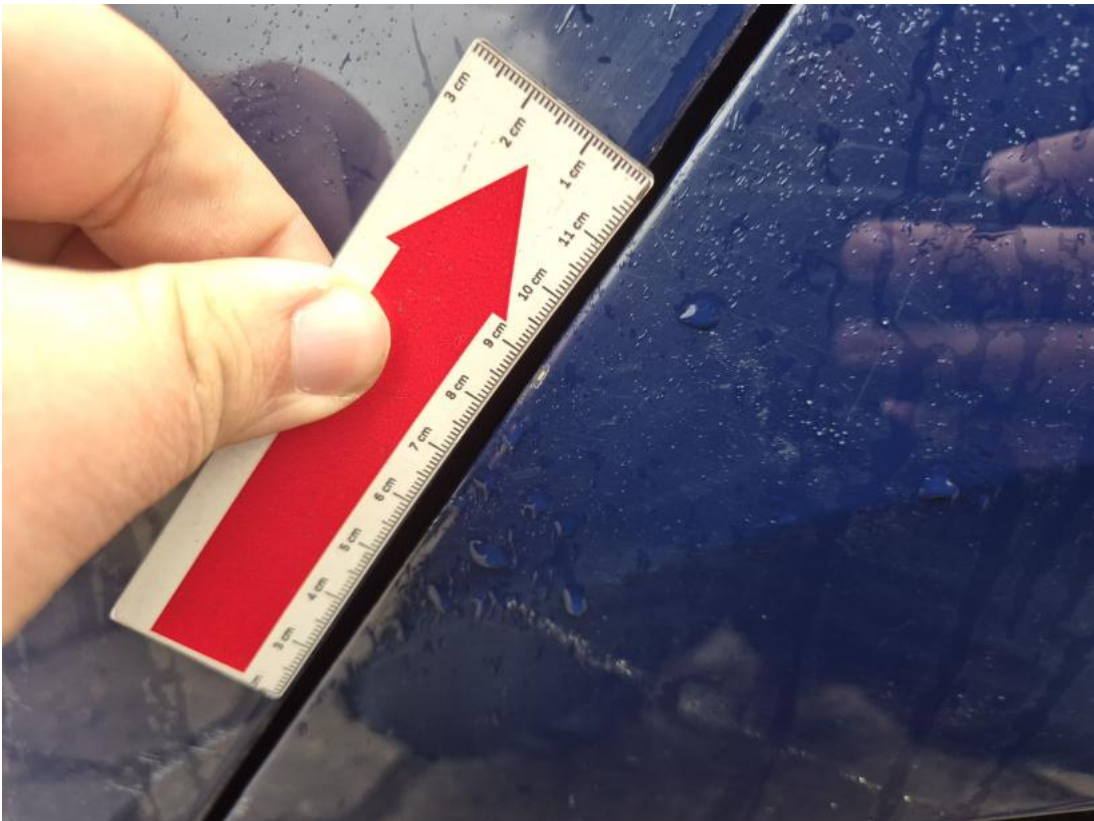
**Fot. 51**

Błotnik tylny L / Ściana boczna L - Rysa/odprysk 1

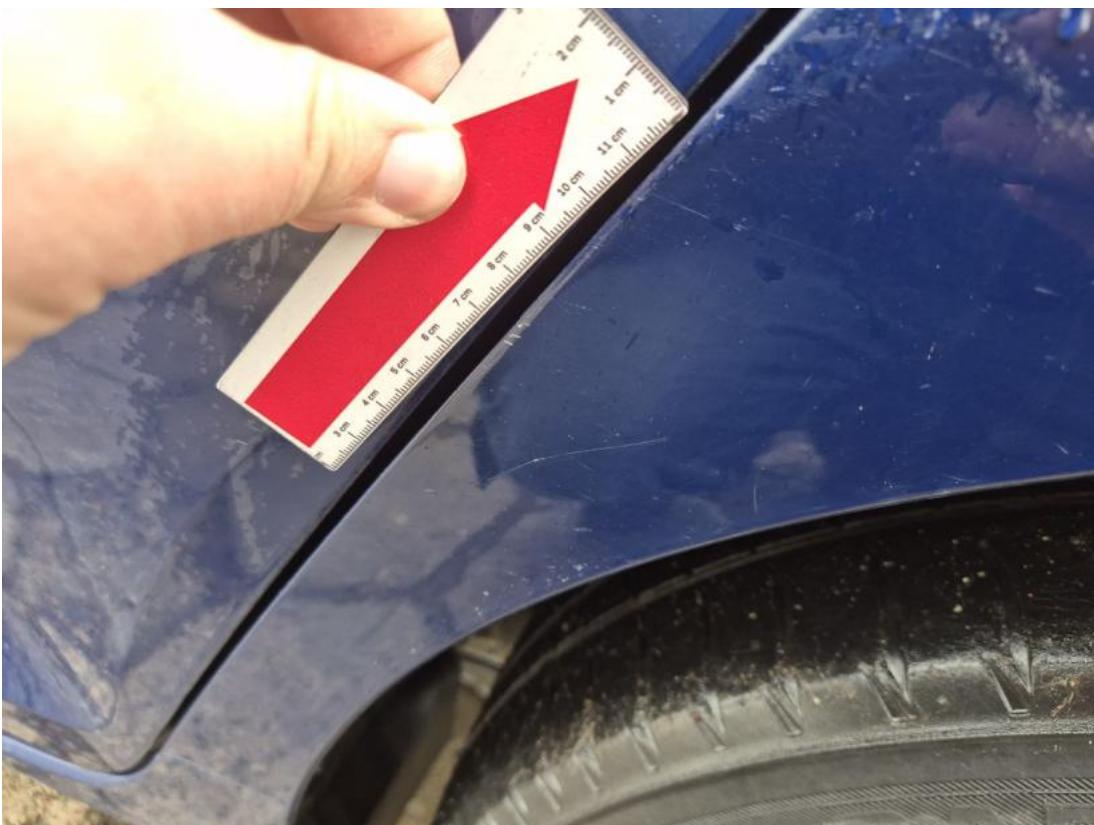
**Fot. 52**

Błotnik tylny L / Ściana boczna L - Rysa/odprysk 2

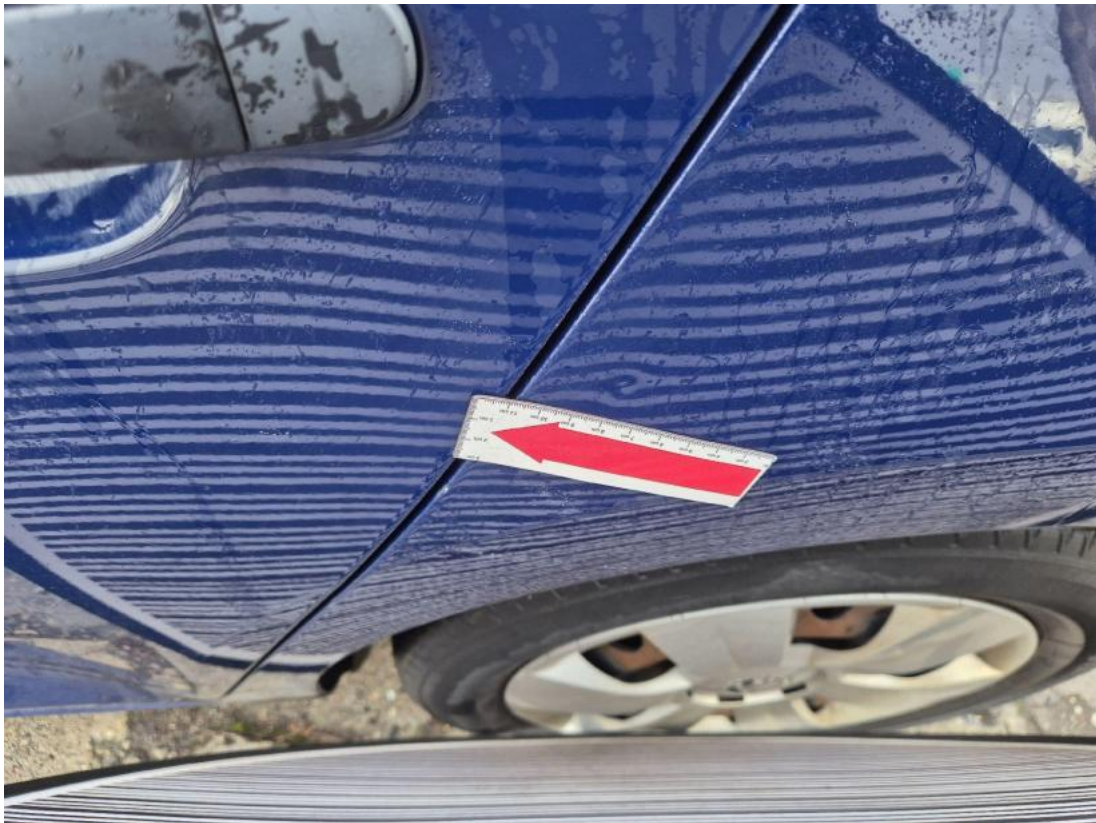
**Fot. 53**

Błotnik tylny L / Ściana boczna L - Wgniecenie/odkształcenie 1

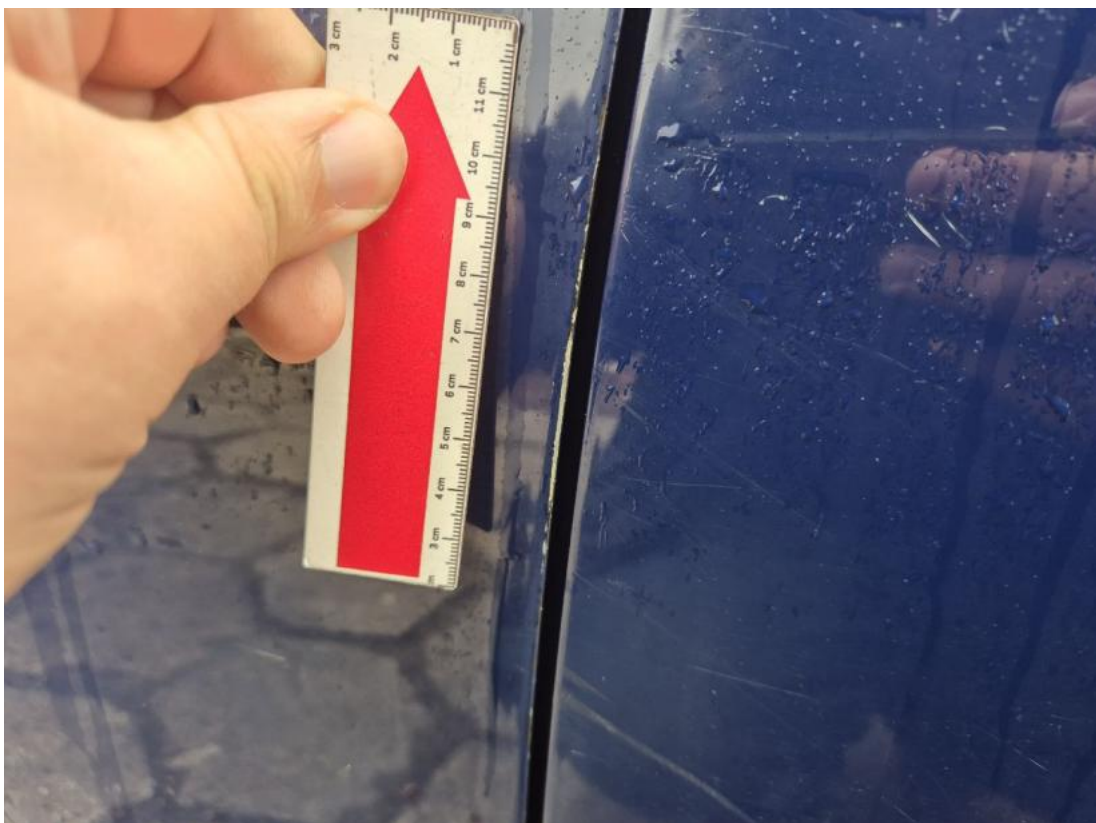
**Fot. 54**

Drzwi przed L - Rysa/odprysk 1

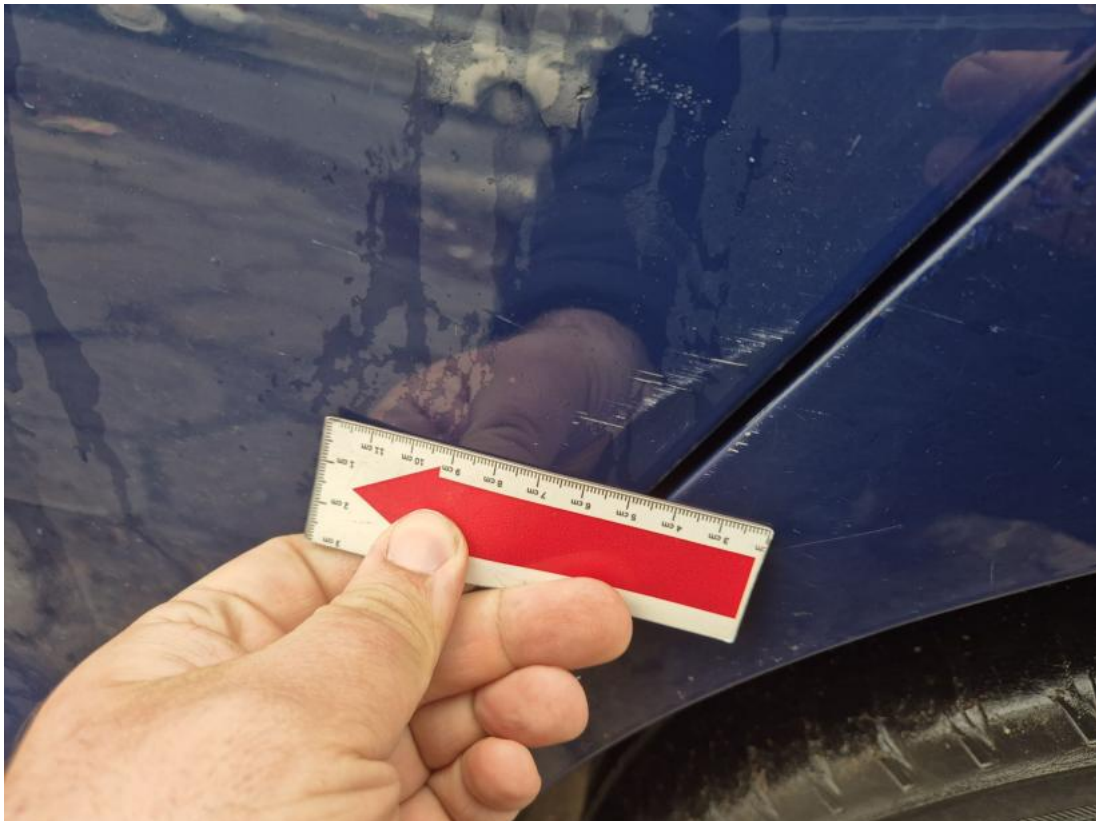
**Fot. 55**  
Drzwi tylne L - Rysa/odprysk 1

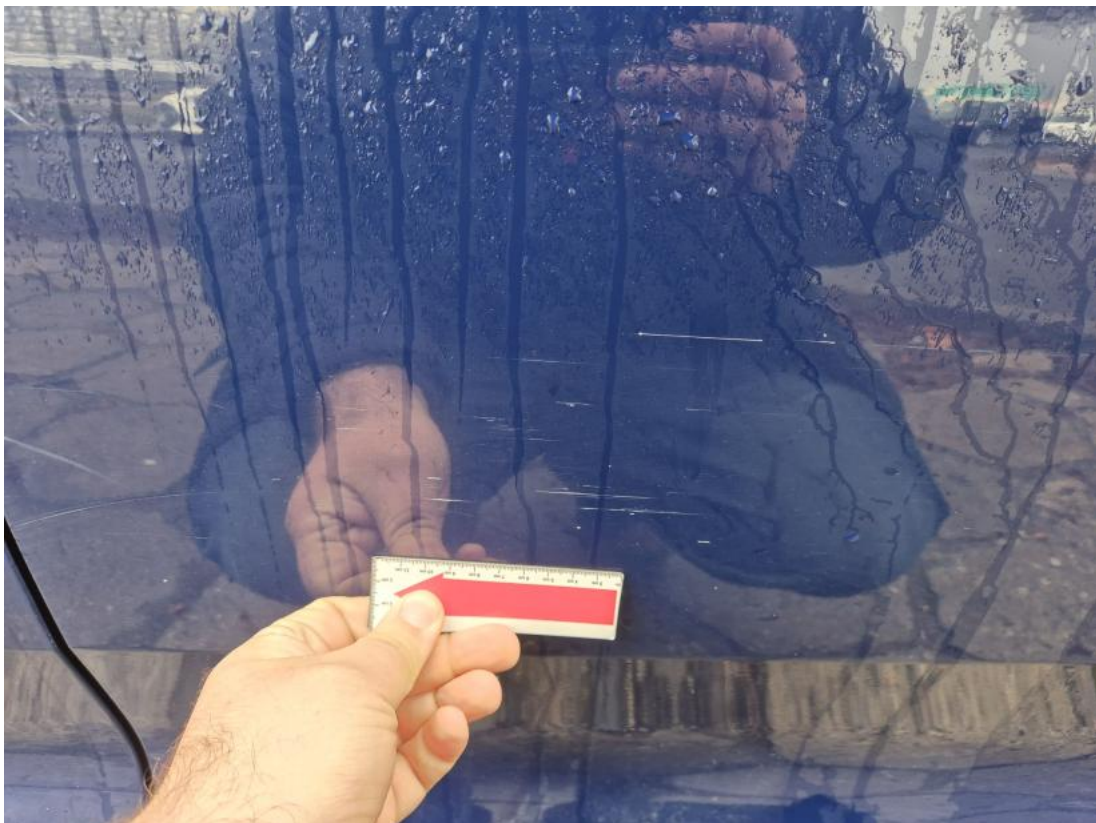
**Fot. 56**  
Drzwi tylne L - Rysa/odprysk 2

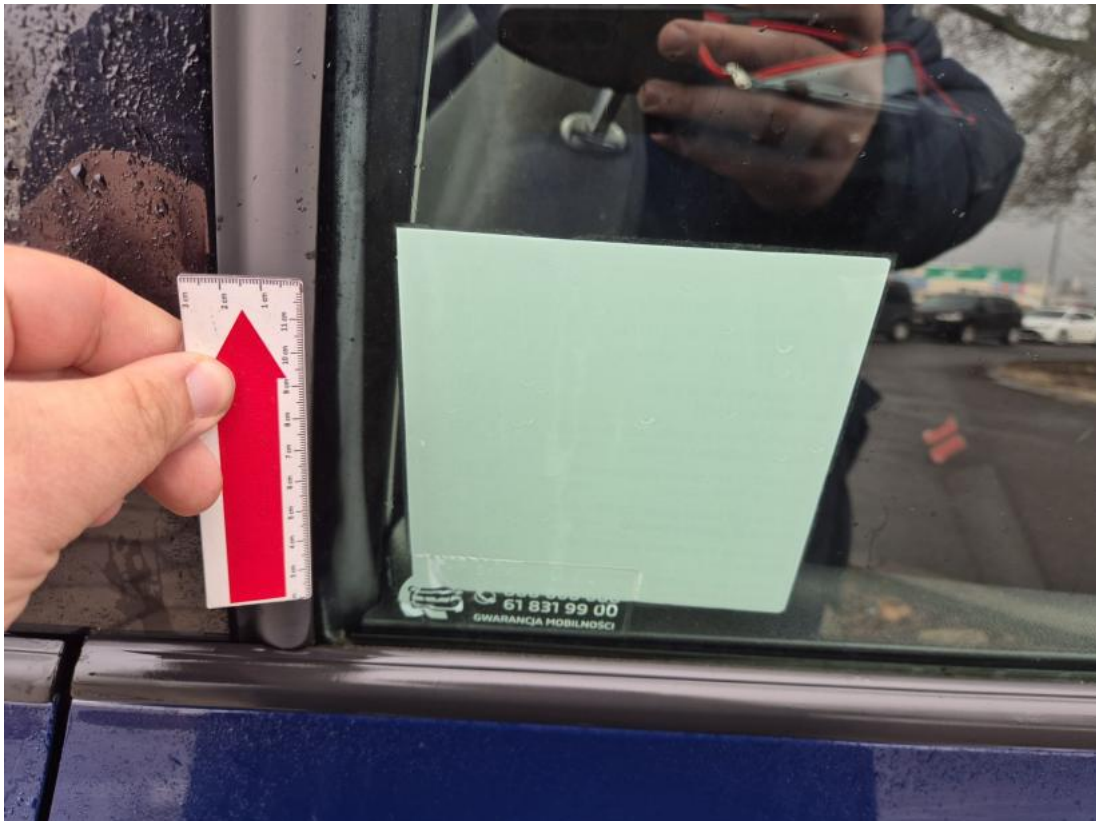
**Fot. 57**

Szyba boczna środkowa L - Inne 1

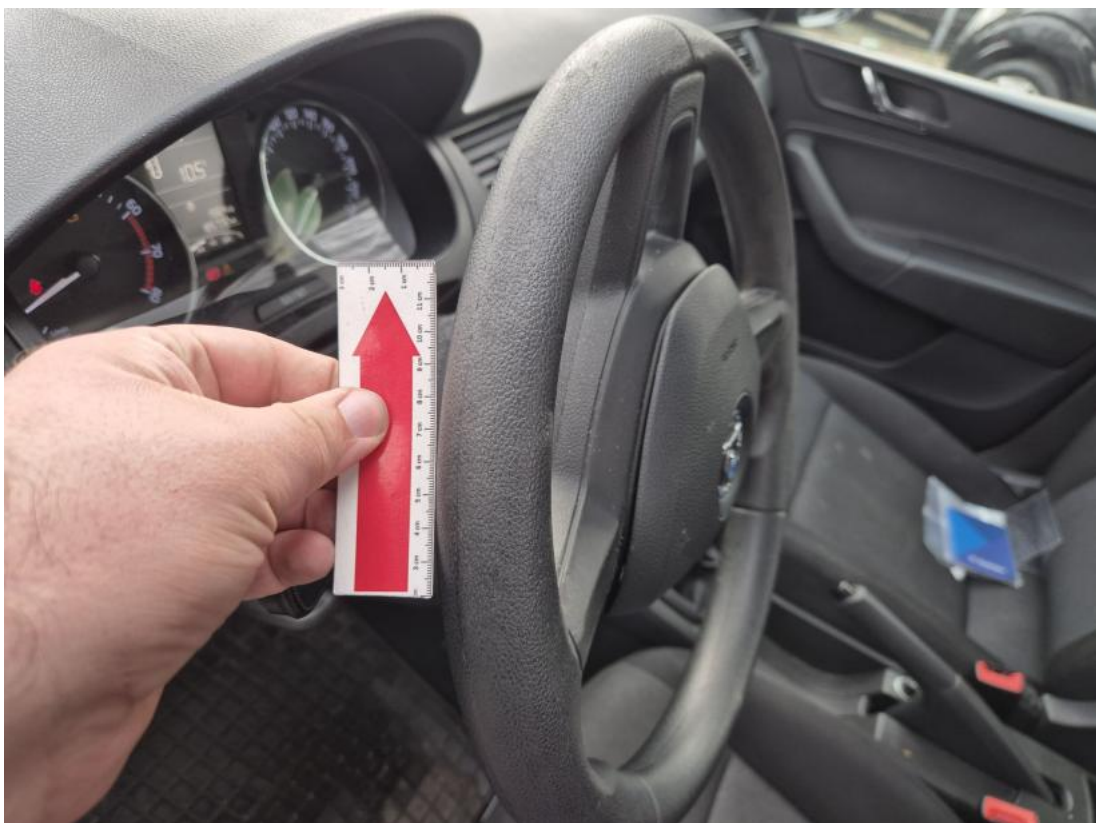
**Fot. 58**

Koło kierownicy - Rysa/odprysk 1

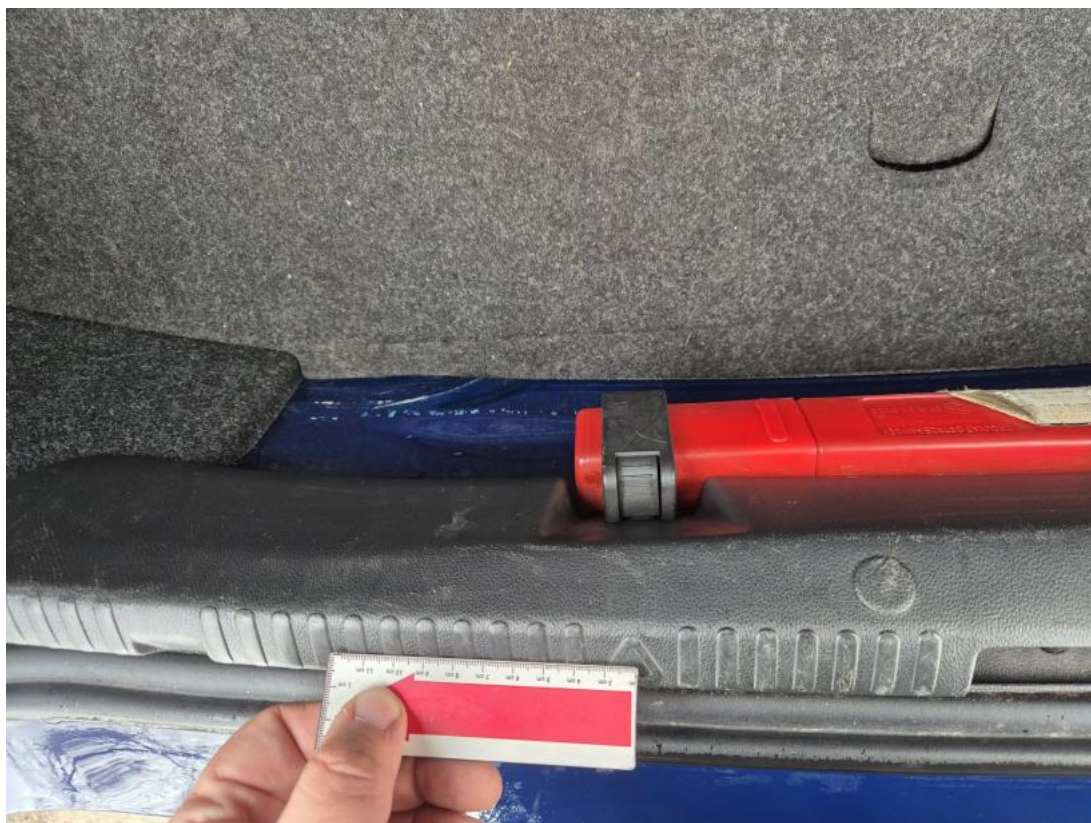
**Fot. 59**  
Wykładzina przestrzeni bagażowej - Rysa/odprysk 1
