## Raport z oględzin pojazdu

Numer raportu	214095/3/25-11401	Data raportu	03-03-2025
Rzeczoznawcy	Emilian Wesołowski (NEW) mgr inż. Przemysław Ostap	Data oględzin	28-02-2025
Nr zlecenia	PCM(DZS)/GDA/13993/25/02/24		Miejsce oględzin
			AUTOMARKET WOLA, PRYMASA TYSI...

Numer identyfikacyjny (VIN)	<b>TMBA6NH2H4034982</b>
Marka, model	SKODA Rapid Liftback 12-17
Typ, wersja	Rapid 1.2 TSI Active
Numer rejestracyjny	KR5WP25
Silnik (rodz./poj./moc)	benz./1197 ccm/66 kW
Stan licznika	185 772 km
Data 1. rej./rok prod.	12-09-2017/2017
Data nast. bad. techn.	26-02-2026
Nadwozie	hatchback 5/5
Lakier	granatowy/UNI
Skrzynia biegów	manualna

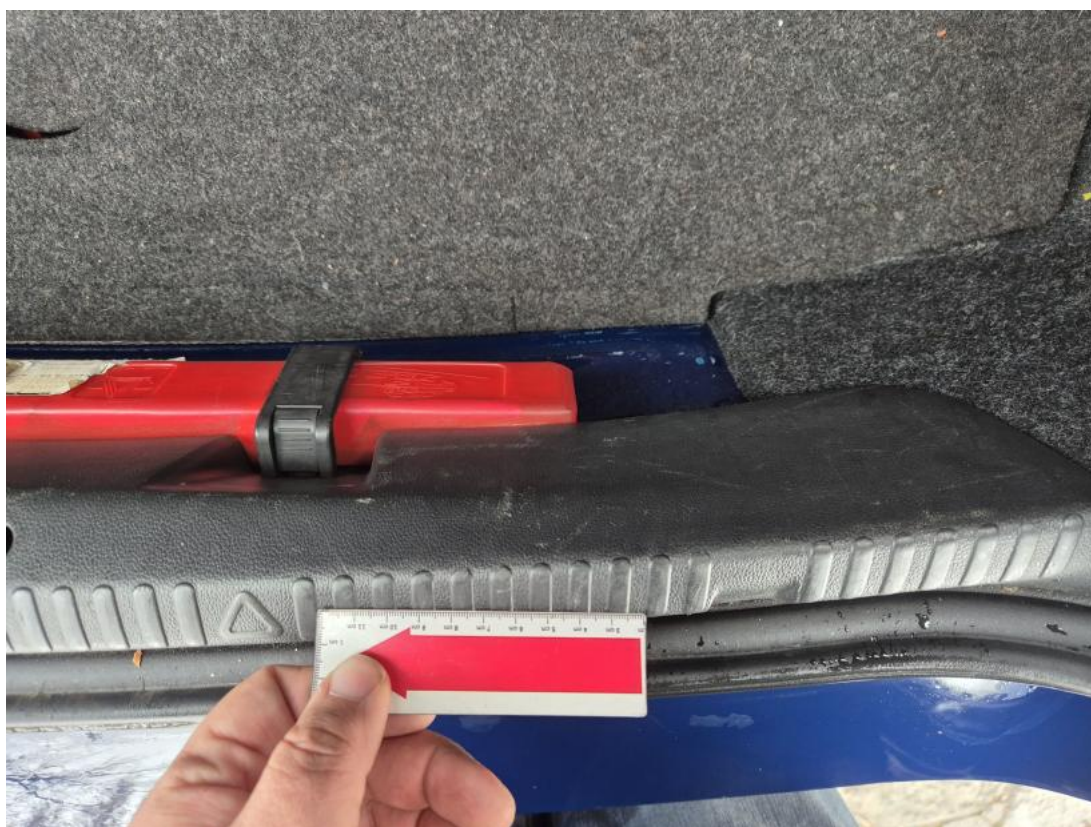
**Fot. 60**  
Wykładzina przestrzeni bagażowej - Rysa/odprysk 2
