Raport z oględzin pojazdu

Numer raportu	295326/2/25-14707	Data raportu	27-02-2025
Rzeczoznawcy	Marcin Wilga inż. Michał Dzik (NEW)	Data oględzin	26-02-2025
Nr zlecenia	PCM(DZS)/GDA/13433/25/02/21	Miejsce oględzin	AUTOMARKET WOLA, PRYMASA TYSI...

Numer identyfikacyjny (VIN)	VF1HJD40765032102
Marka, model	DACIA Duster 18-21
Typ, wersja	Duster 1.3 TCe FAP Comfort 4...
Numer rejestracyjny	WD3257N
Silnik (rodz./poj./moc)	benz./1333 ccm/96 kW
Stan licznika	55 388 km
Data 1. rej./rok prod.	06-02-2020/2020
Data nast. bad. techn.	19-02-2026
Nadwozie	KOM 5/5
Lakier	biały/2-warstwowy uni
Skrzynia biegów	manualna

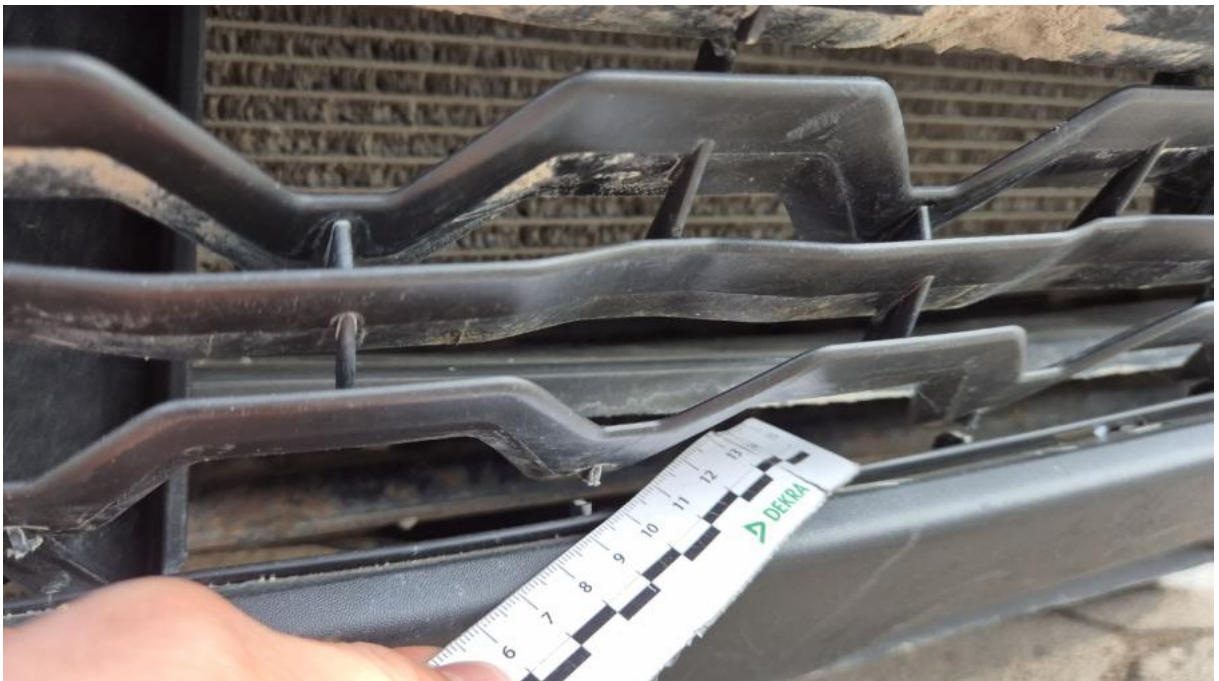
Fot. 36

Krata zderzaka prz. - Pęknięcie/rozerwanie 1

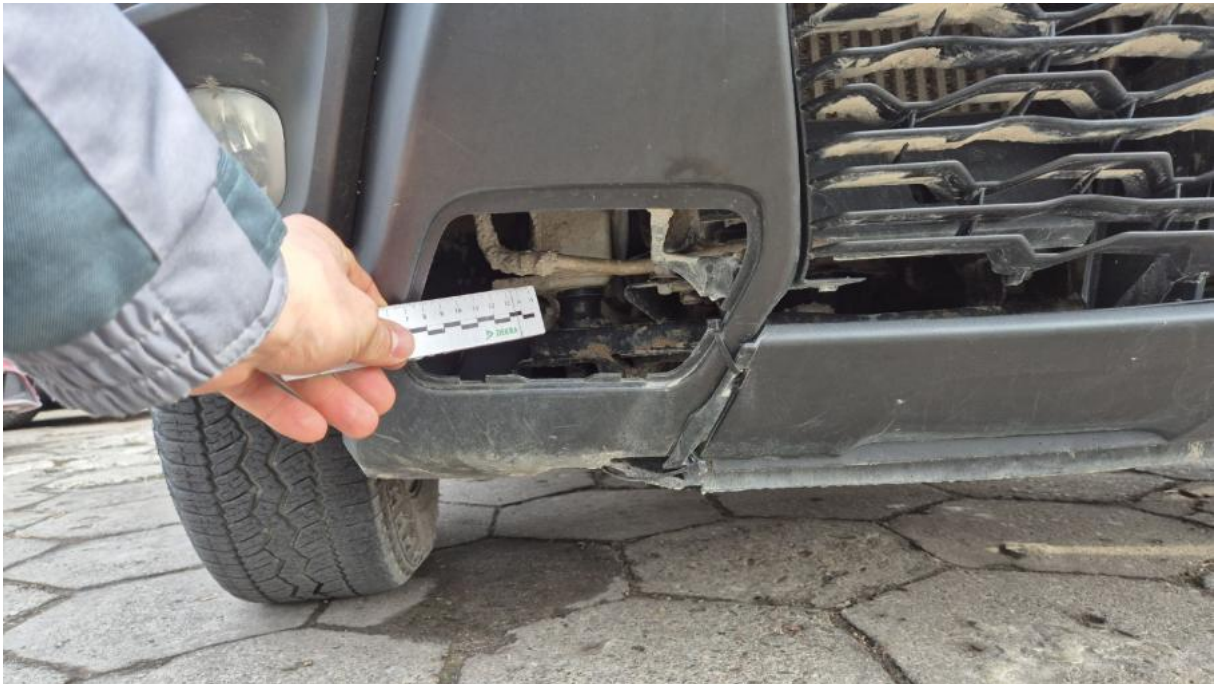
Fot. 37

Zderzak przedni cz dolna - Inne 1

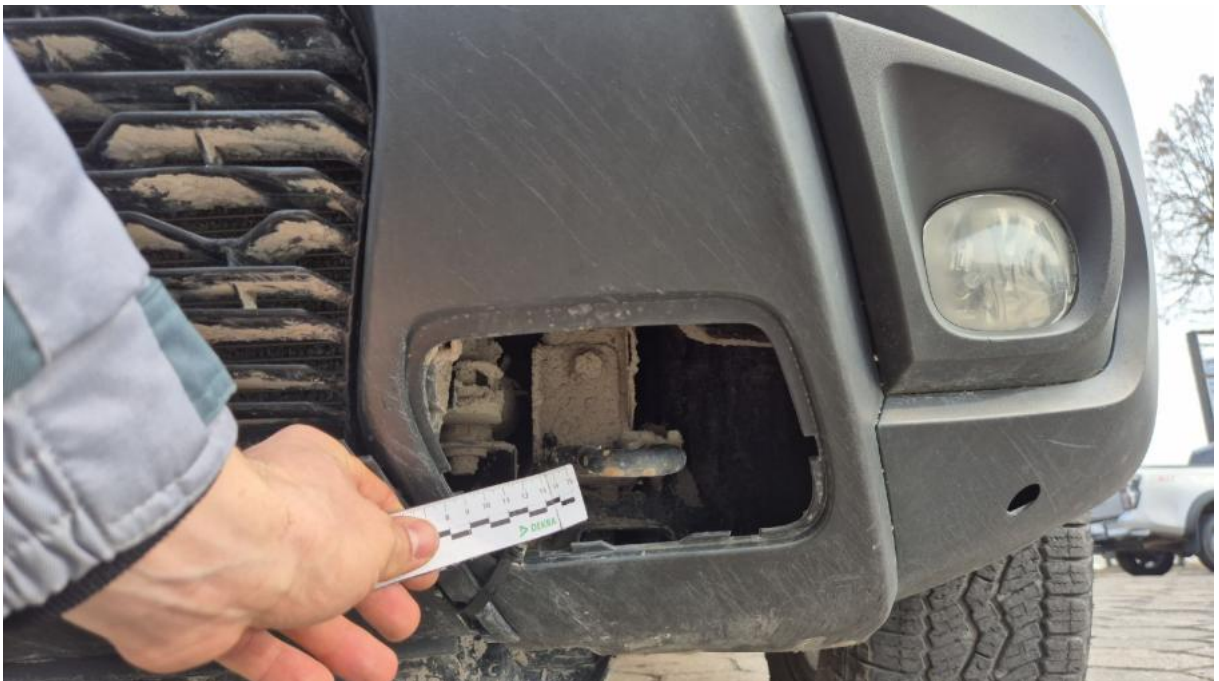
Fot. 38

Zderzak przedni cz dolna - Inne 2

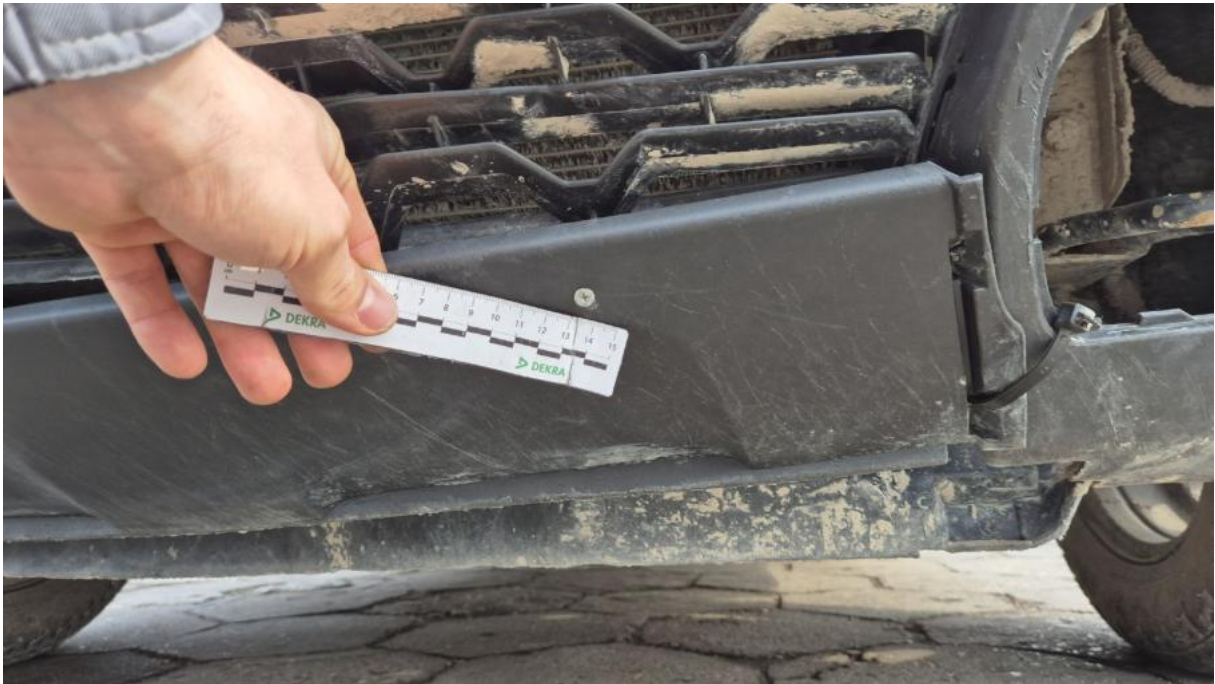
Fot. 39

Zderzak przedni cz dolna() - Inne 3

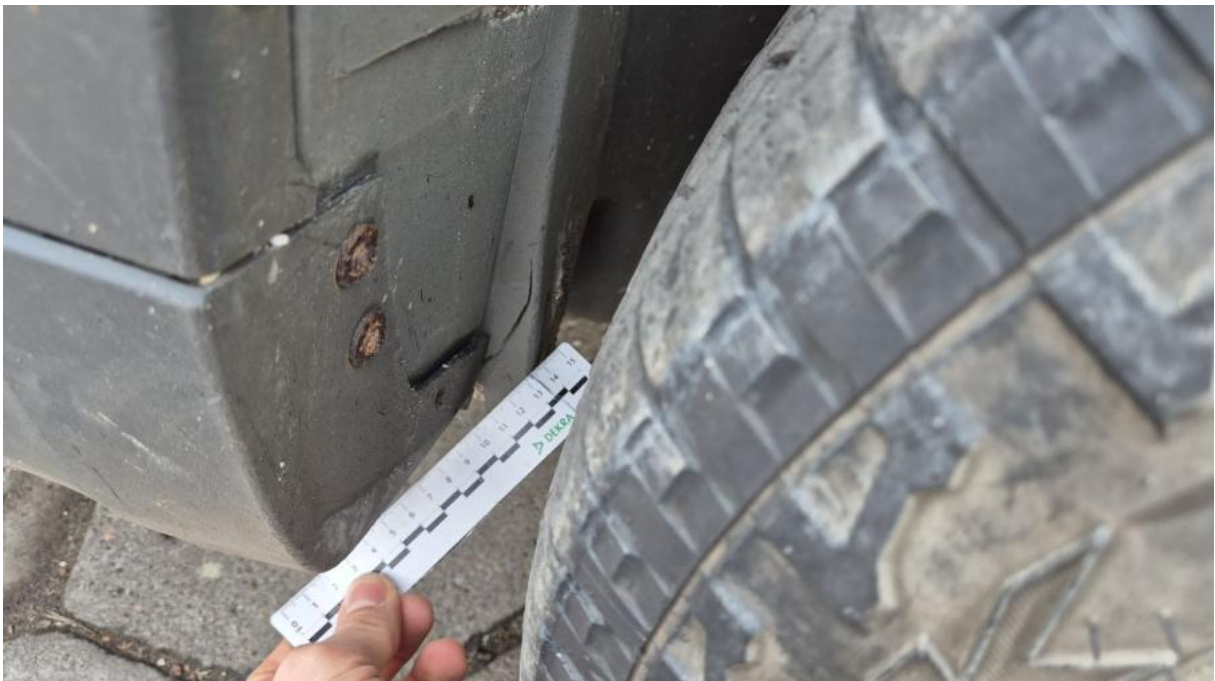
Fot. 40

Nadkole przednie P - Pęknięcie/rozerwanie 1

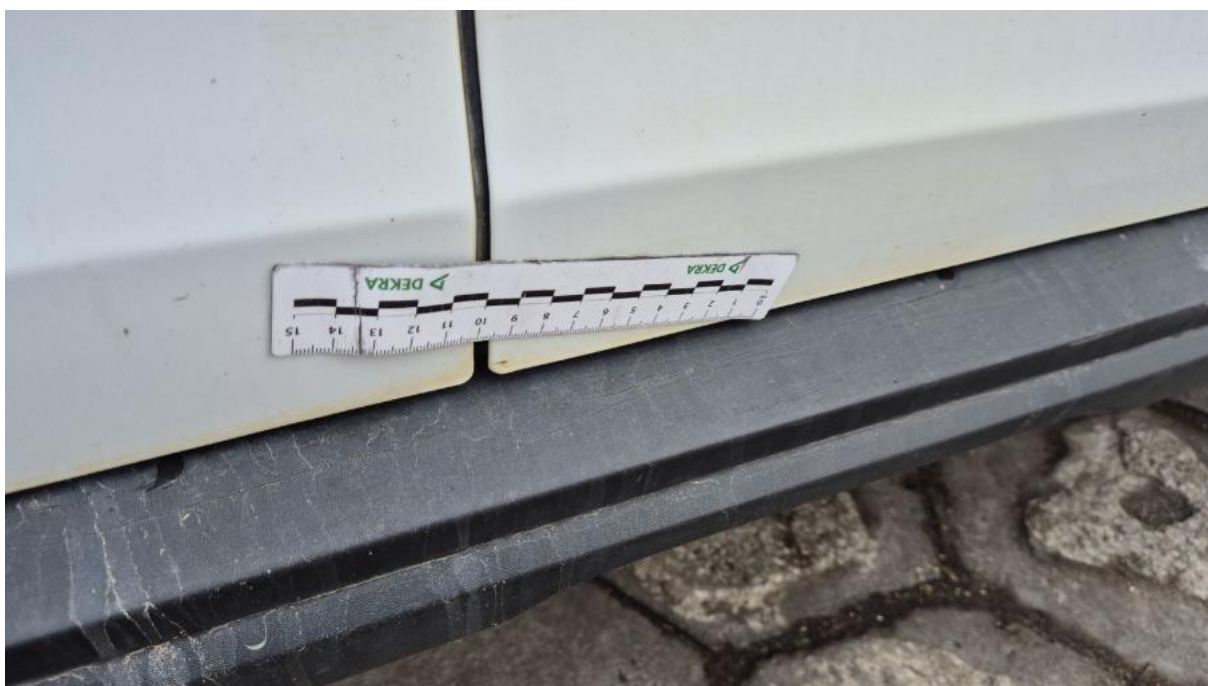
Fot. 42

Drzwi przednie P - Inne 1

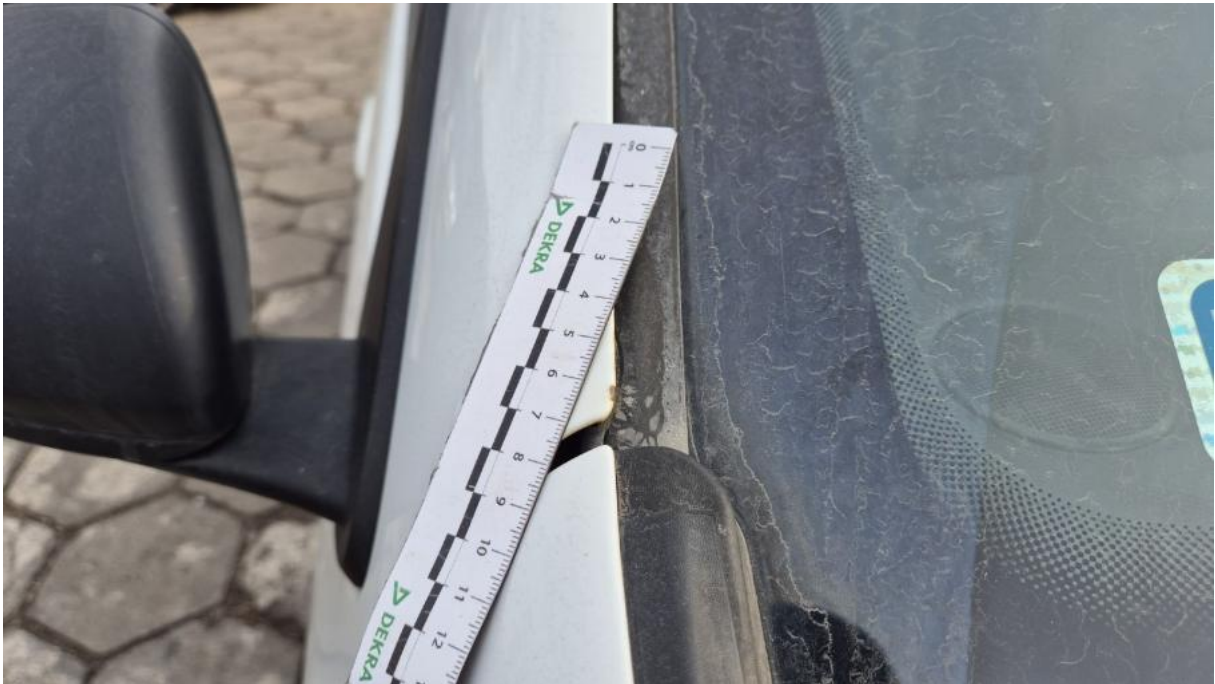
Fot. 43

Drzwi przednie P - Inne 2

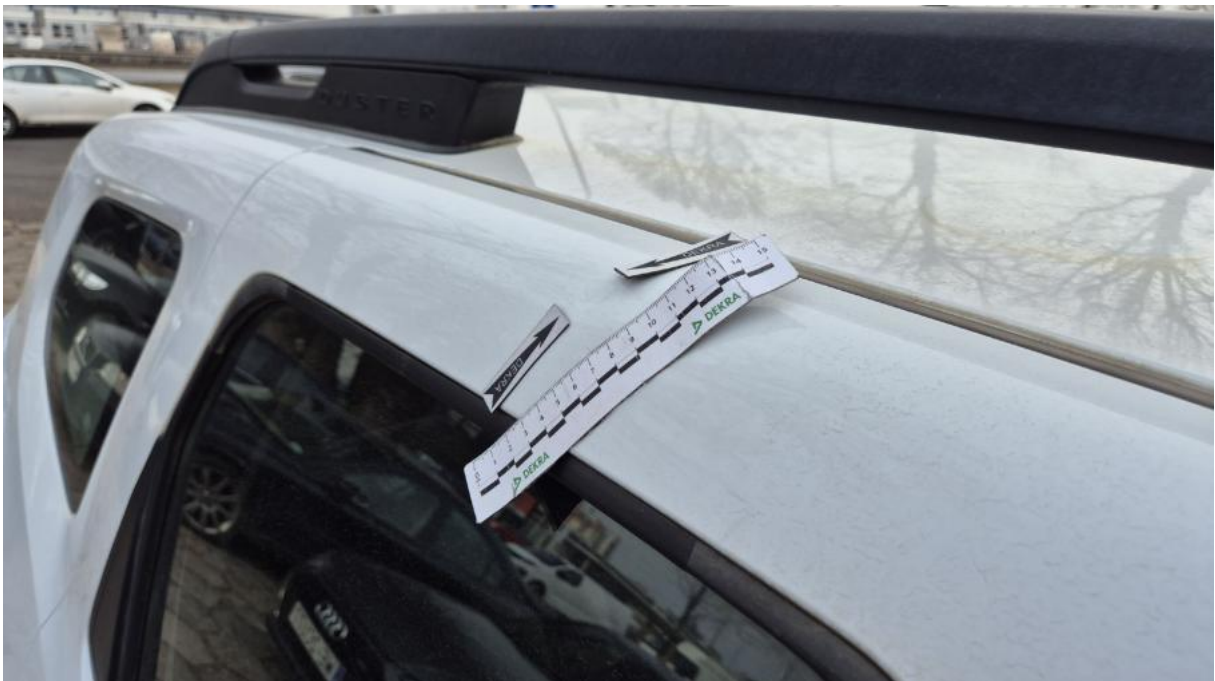
Fot. 44

Drzwi tylne P - Wgniecenie/odkształcenie 1

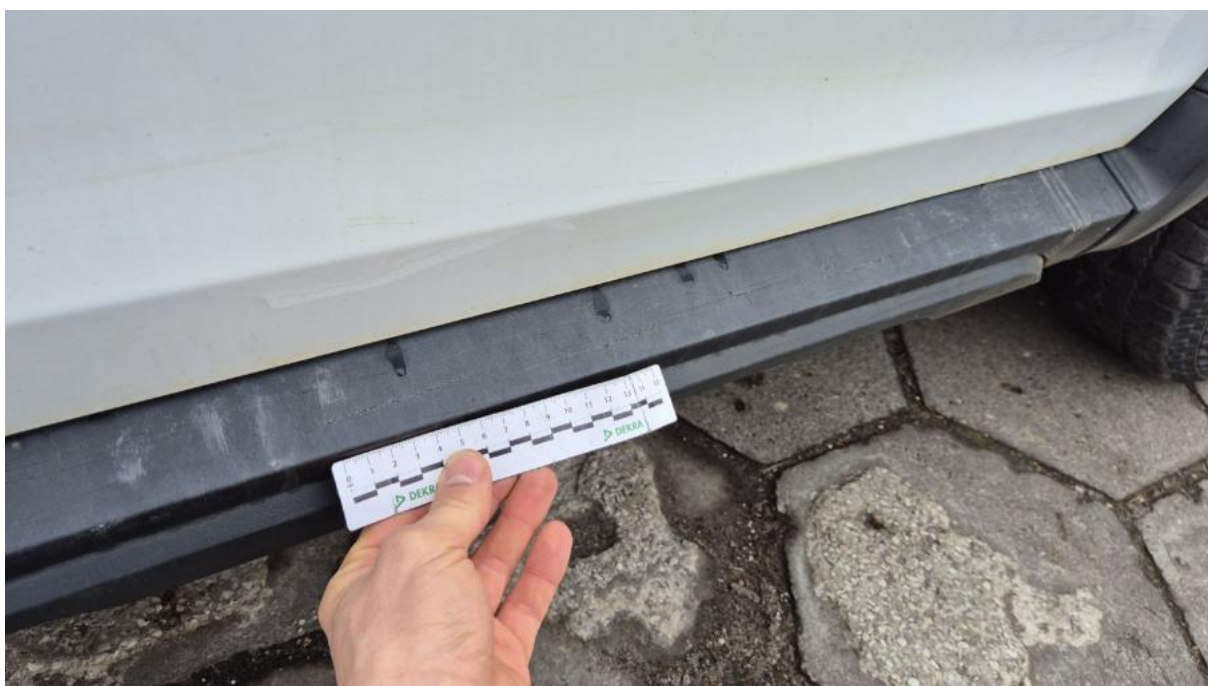
Fot. 46

Próg P - Rysa/odprysk 1

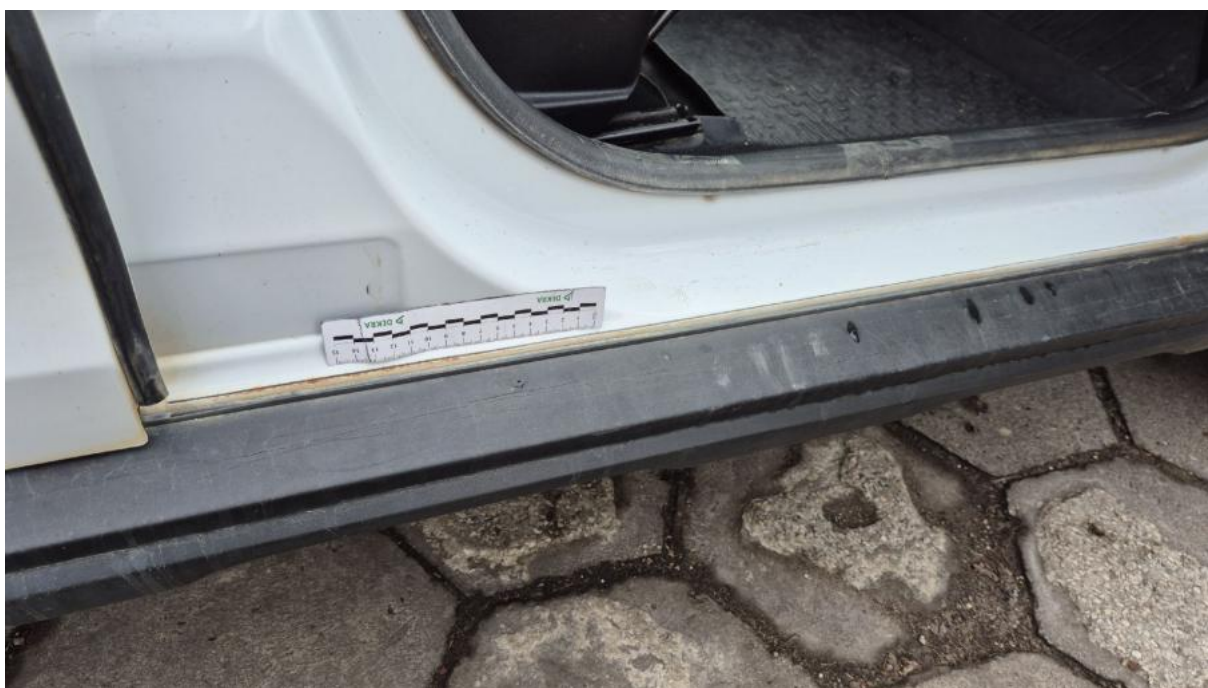
Fot. 47
Próg P - Inne 1

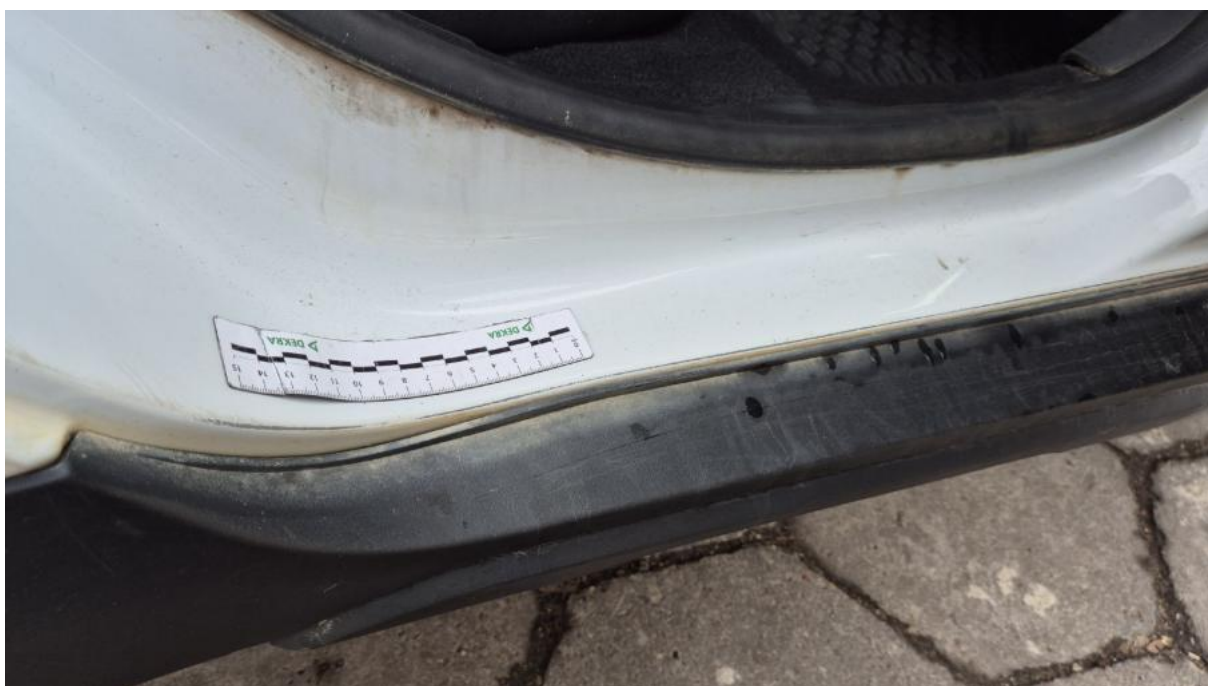
Fot. 48
Próg P - Inne 2

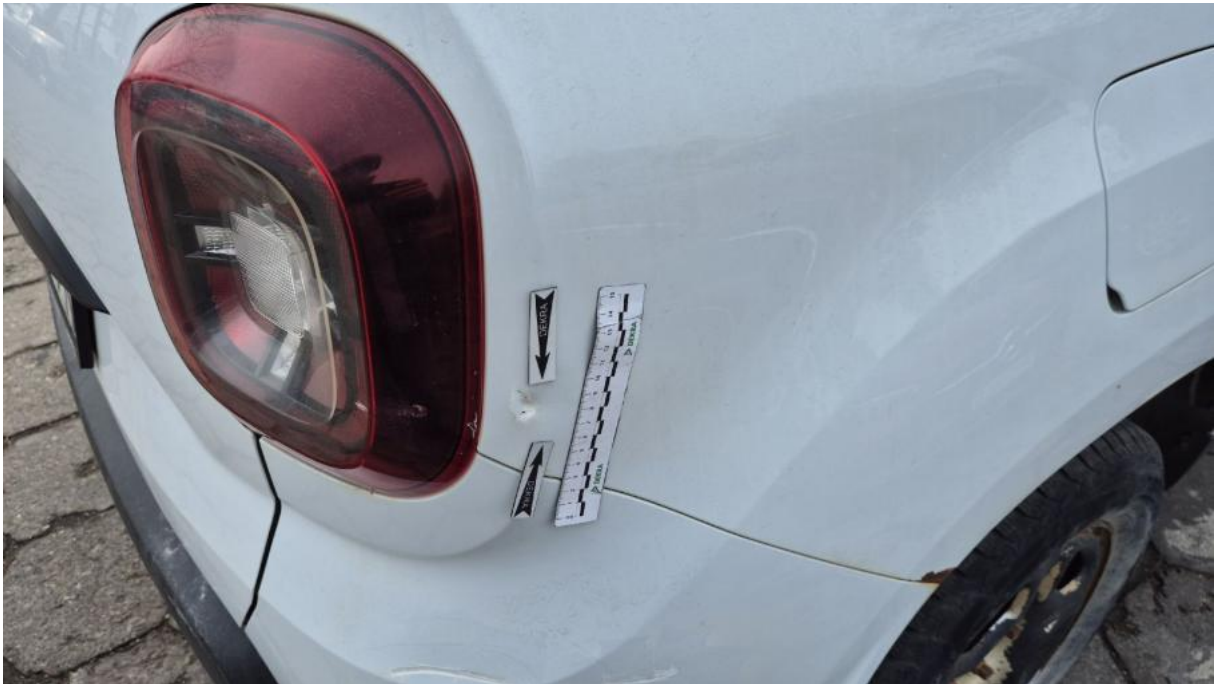
Fot. 49

Błotnik tylny P / Ściana boczna P - Wgniecenie/odkształcenie 1

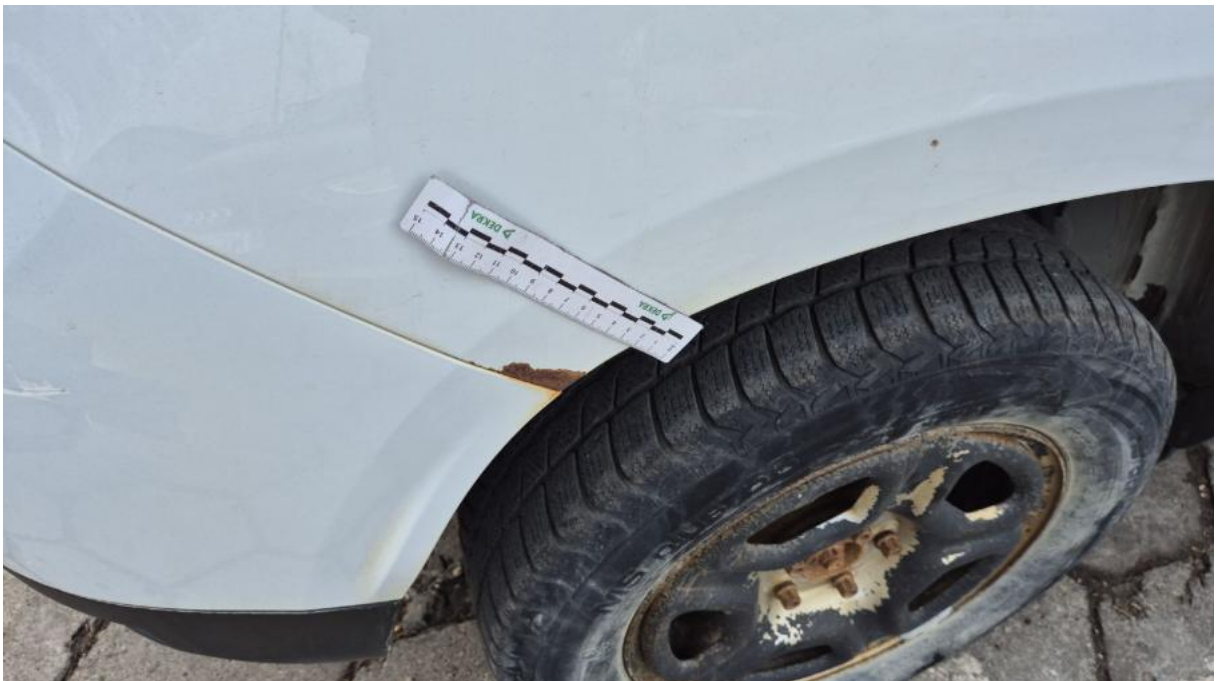
Fot. 50

Błotnik tylny P / Ściana boczna P - Inne 1

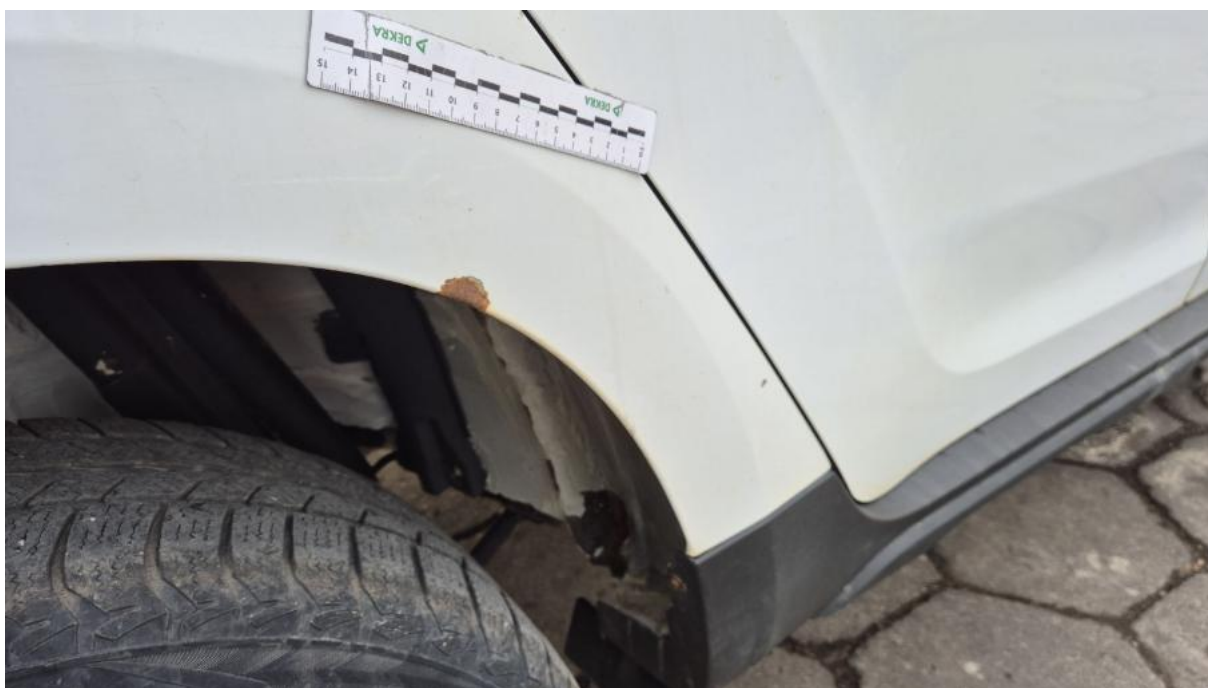
Fot. 51

Błotnik tylny P / Ściana boczna P - Inne 2

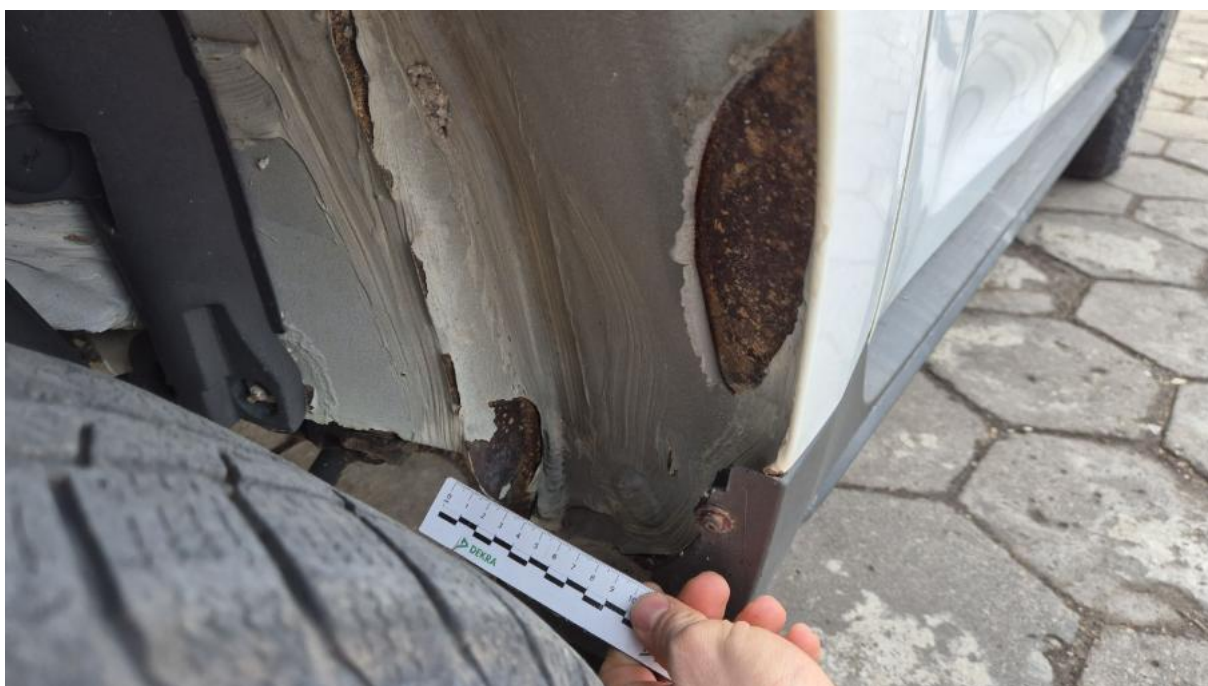
Fot. 52

Błotnik tylny P / Ściana boczna P() - Inne 3

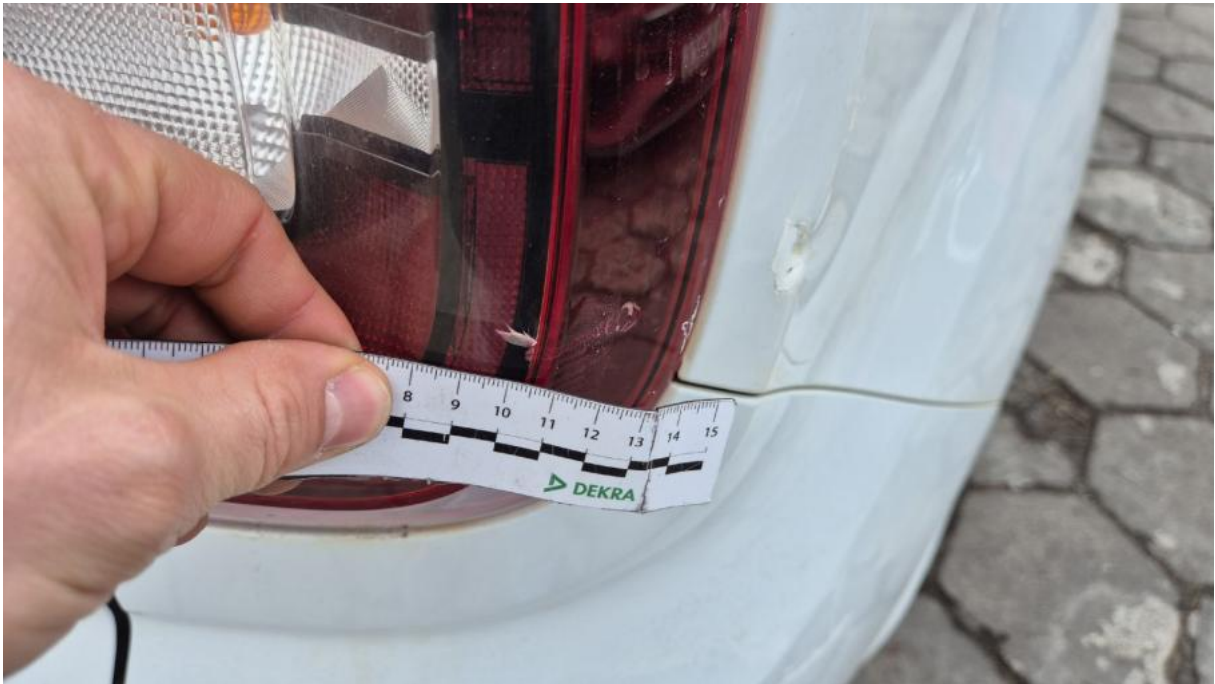
Fot. 53

Lampa zespolona tylna P - Pęknięcie/rozerwanie 1

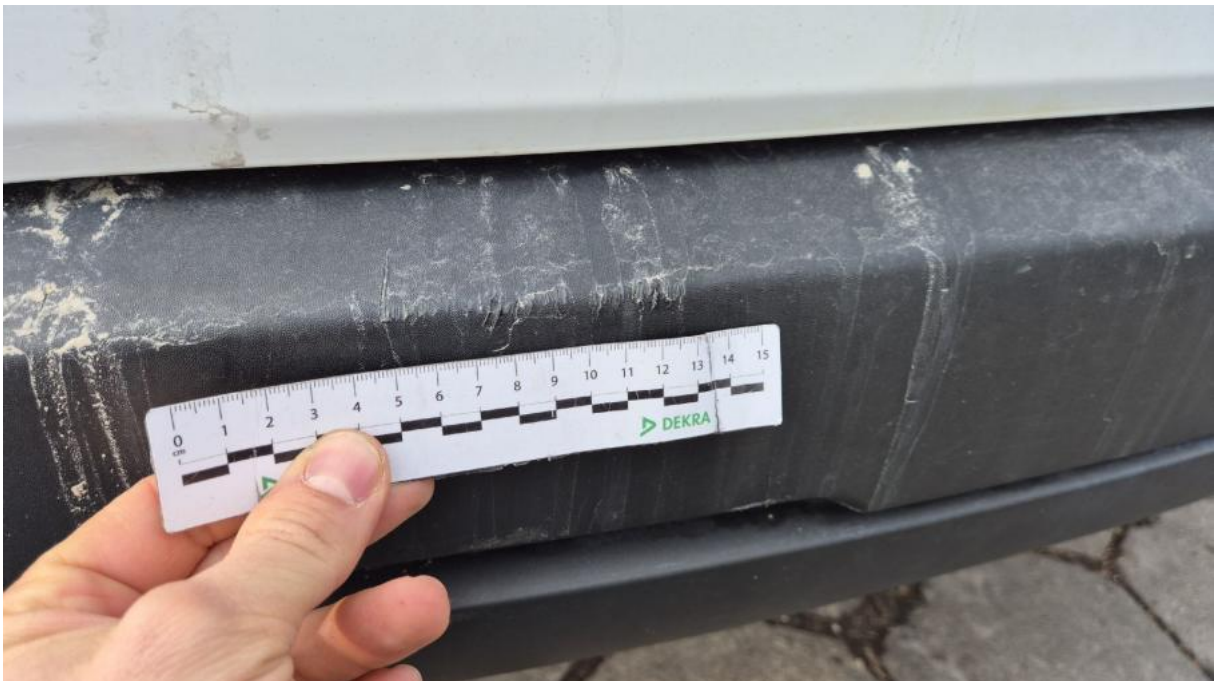
Fot. 54

Zderzak tylny - Rysa/odprysk 1

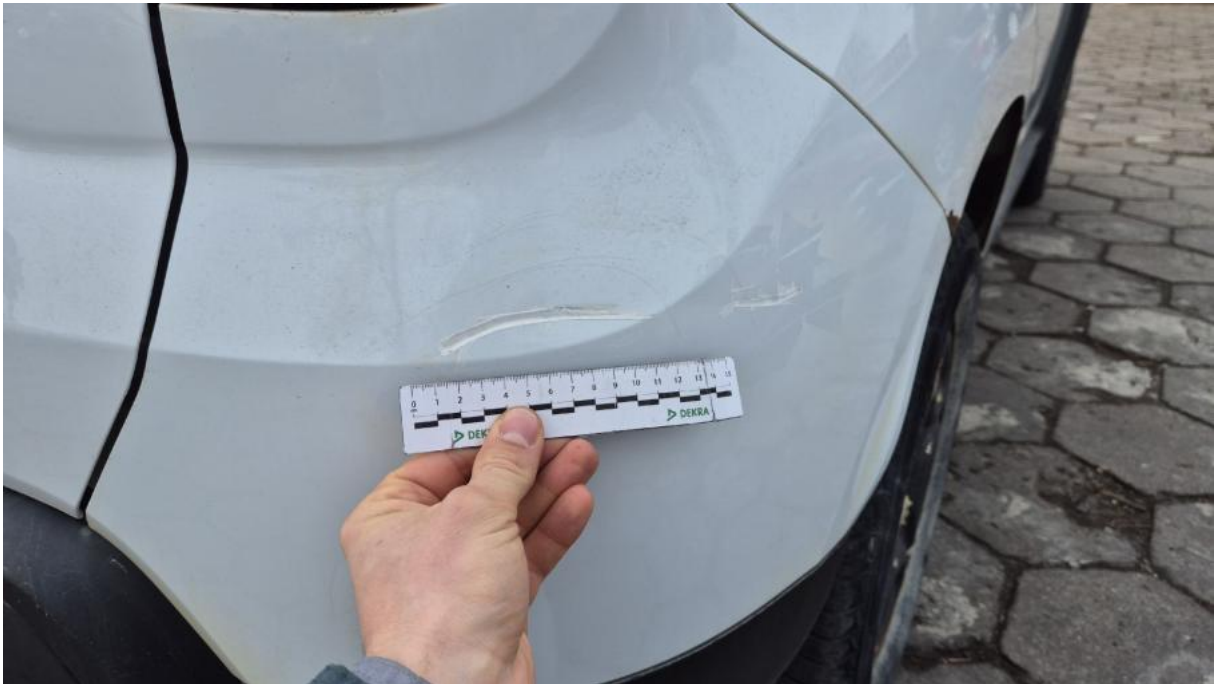
Fot. 55

Zderzak tylny - Wgniecenie/odkształcenie 1

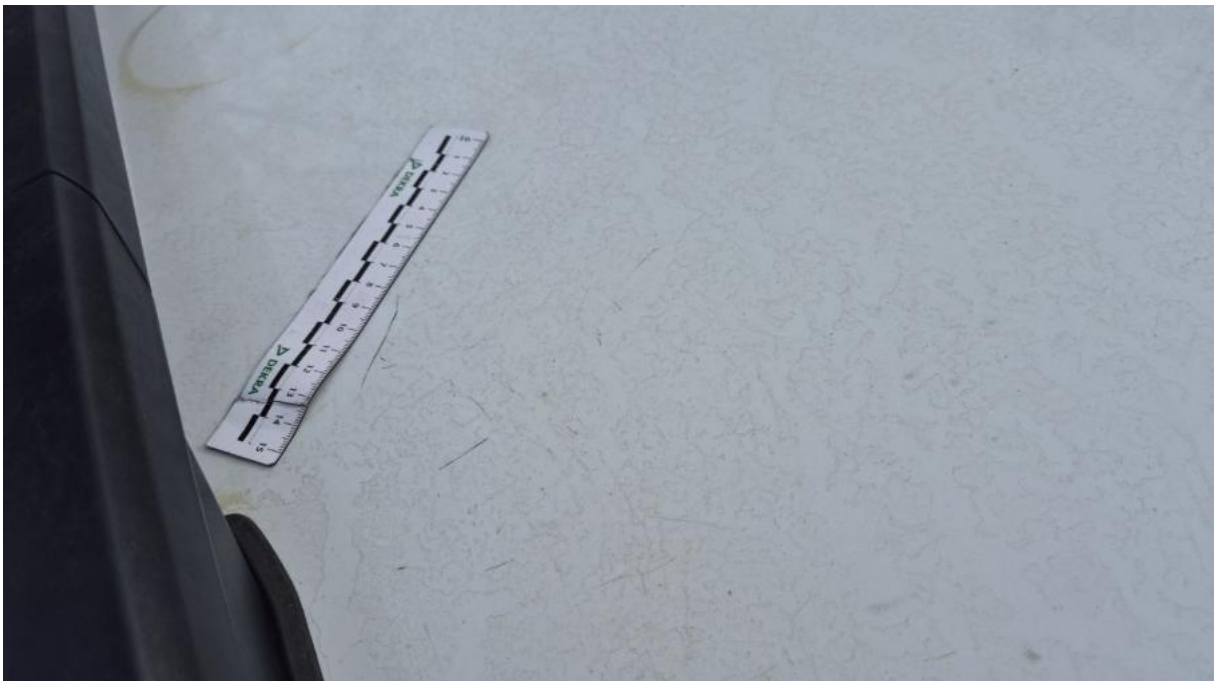
Fot. 56

Dach - Rysa/odprysk 1

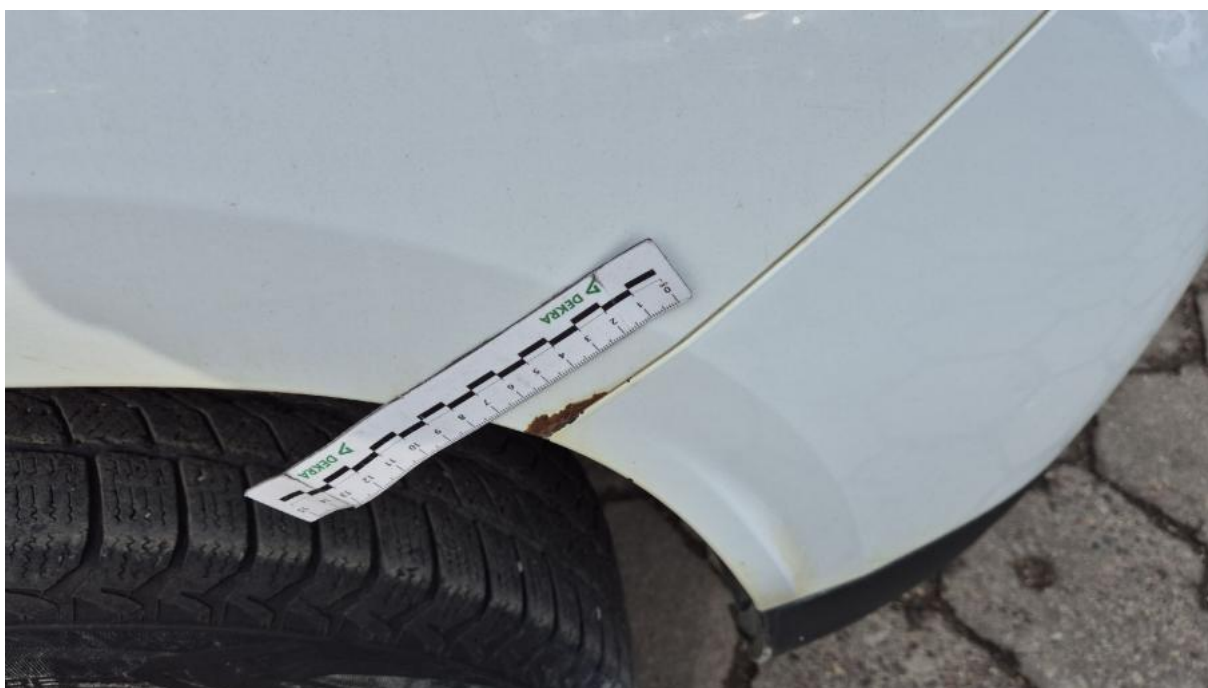
Fot. 57

Błotnik tylny L / Ściana boczna L - Inne 1

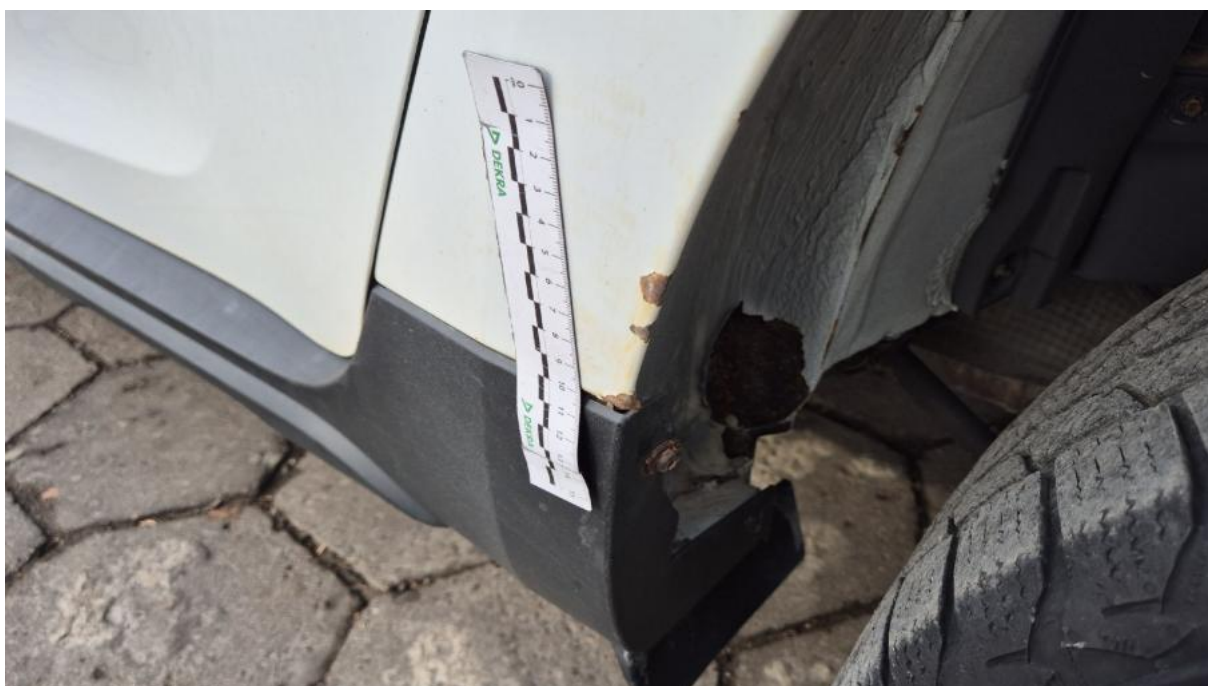
Fot. 58

Błotnik tylny L / Ściana boczna L - Inne 2

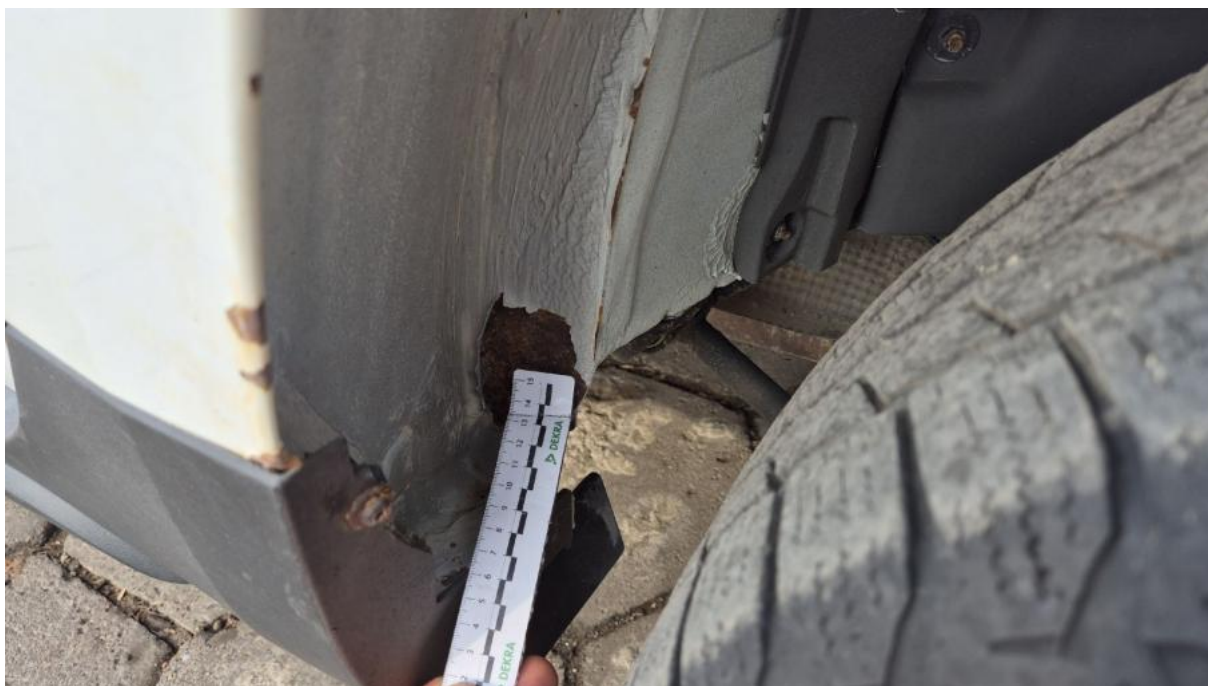
Fot. 59

Błotnik tylny L / Ściana boczna L() - Inne 3

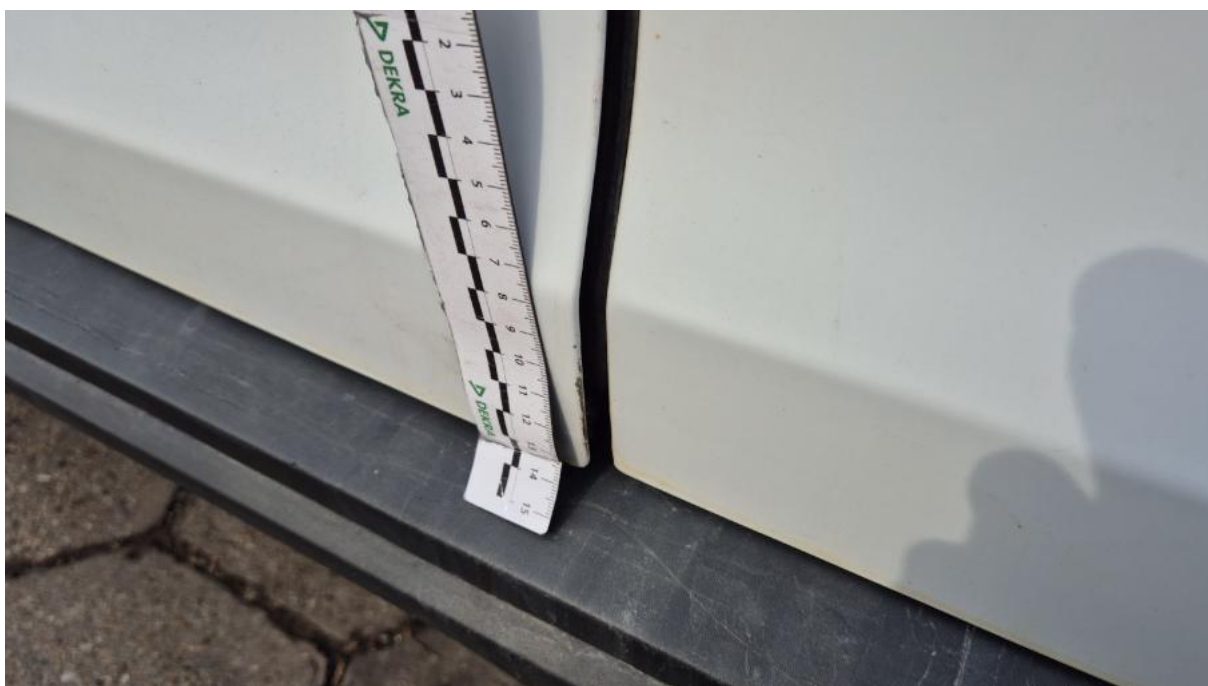
Fot. 60

Drzwi przed L - Rysa/odprysk 1

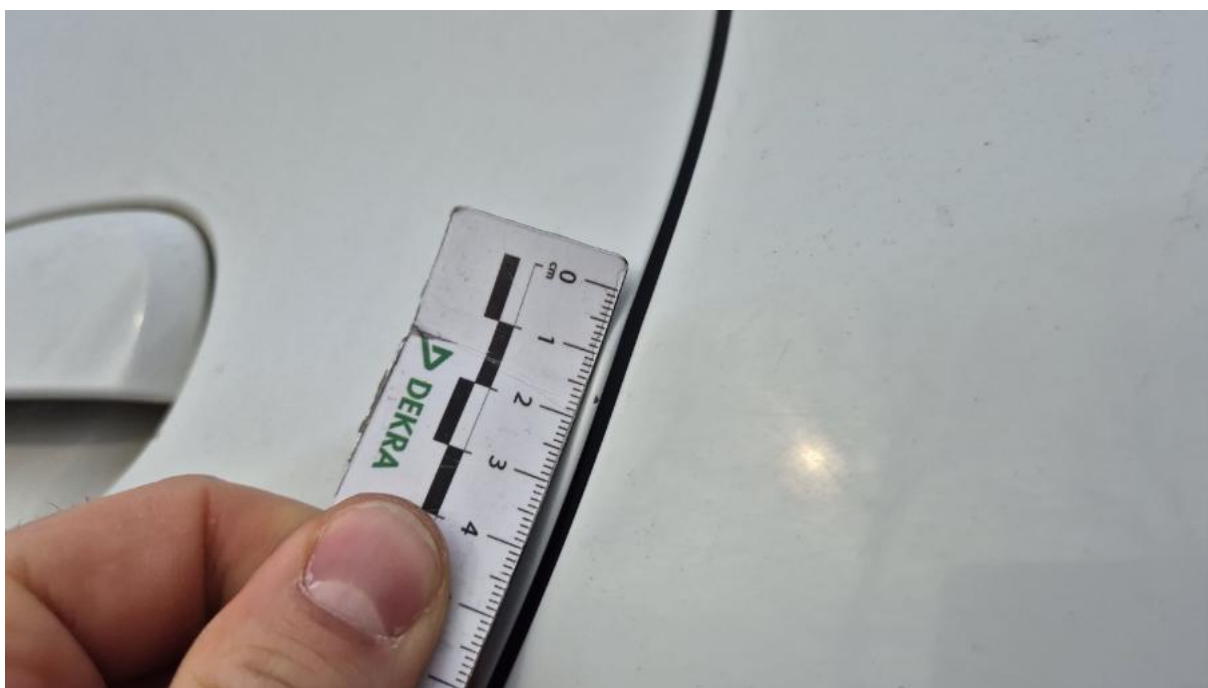
Fot. 61

Drzwi tylne L - Rysa/odprysk 1

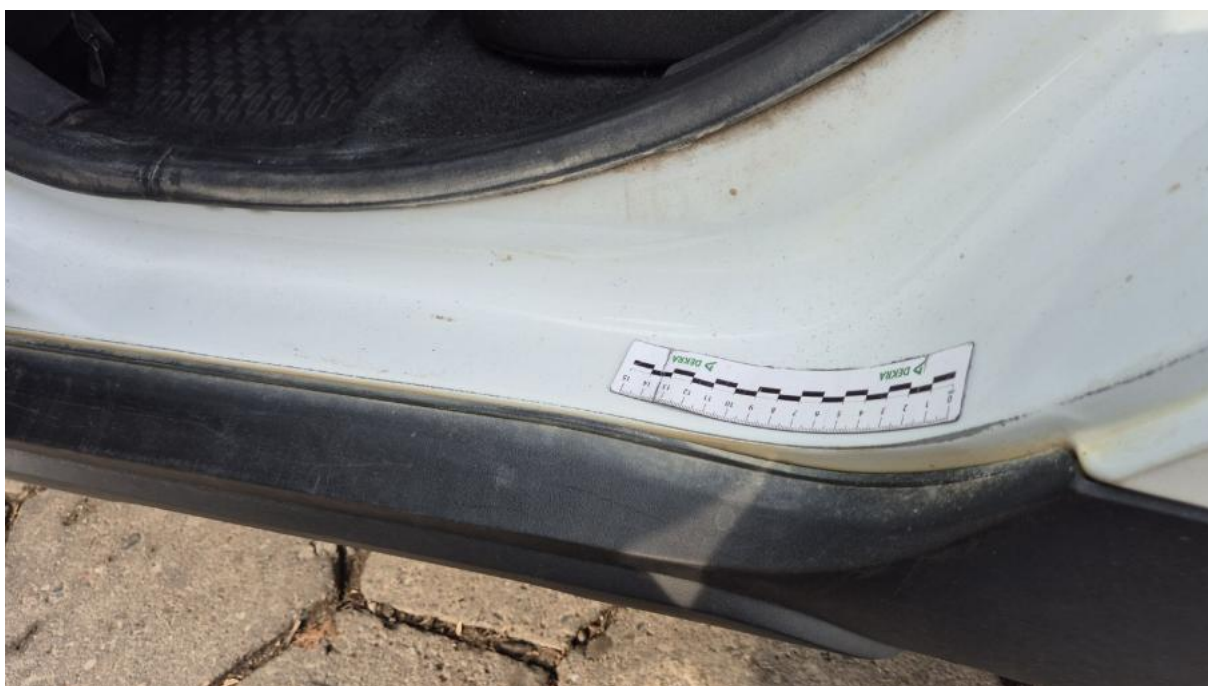
Fot. 62

Próg L - Inne 1

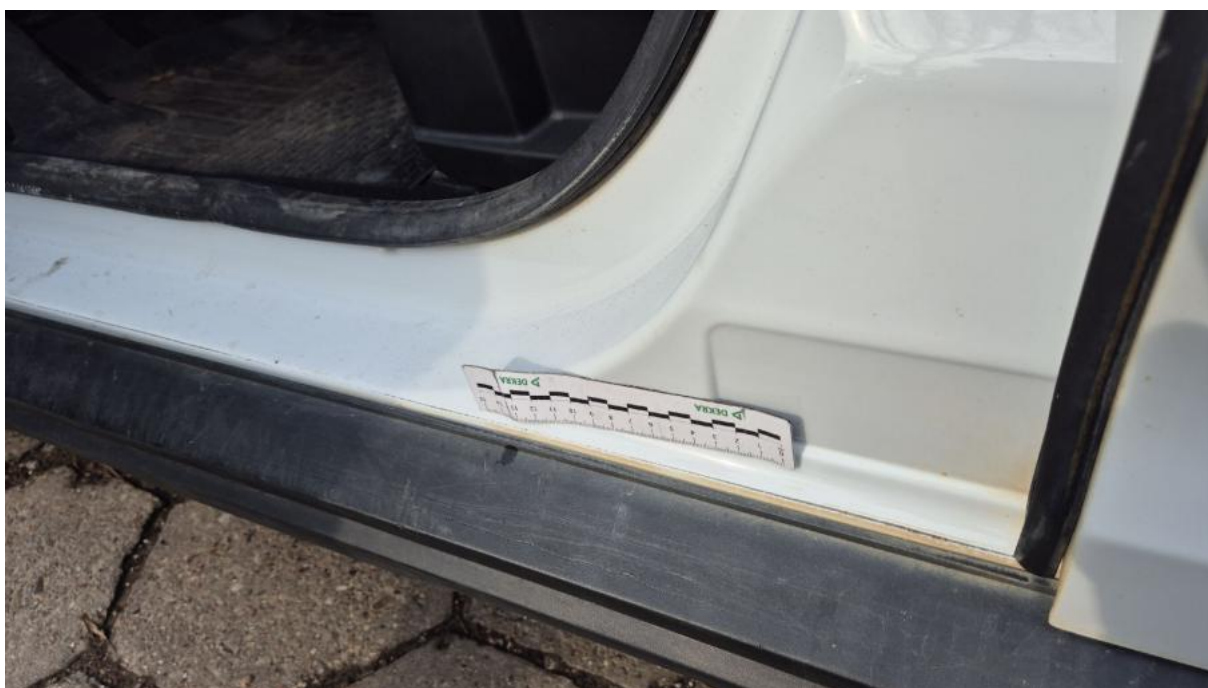
Fot. 63

Próg L - Inne 2

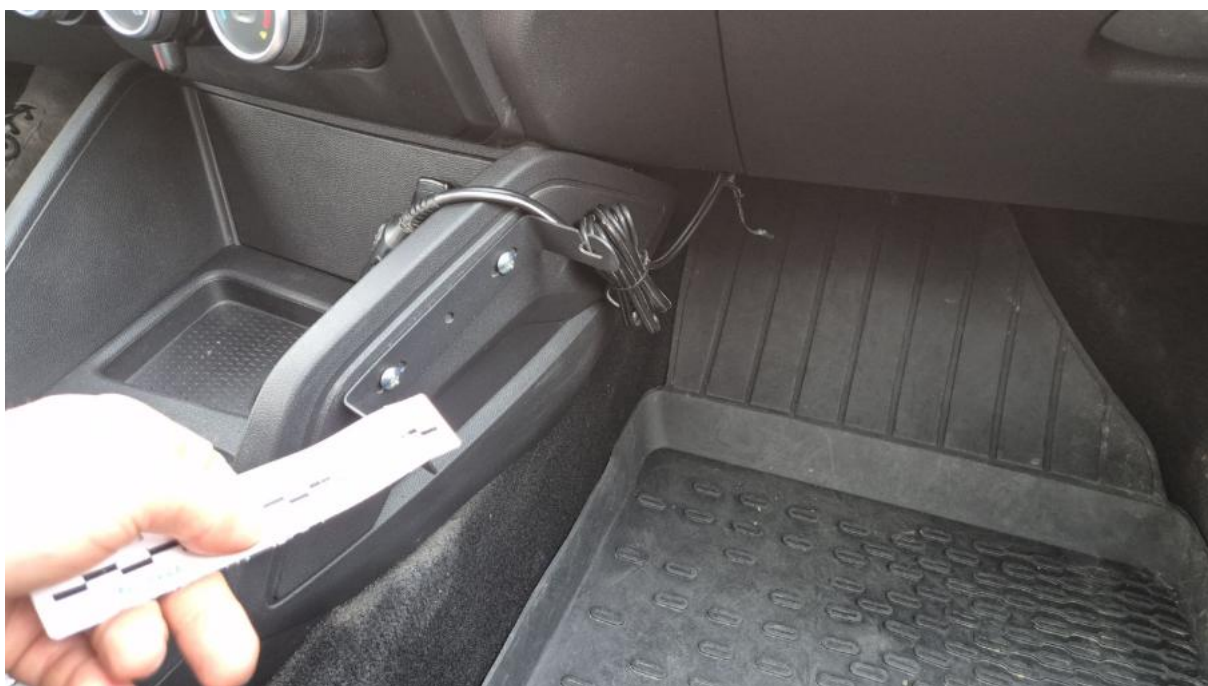
Fot. 64

Konsola tunelu śr. - Inne 1
