Raport z oględzin pojazdu

Numer raportu	295326/2/25-14707	Data raportu	27-02-2025
Rzeczoznawcy	Marcin Wilga inż. Michał Dzik (NEW)	Data oględzin	26-02-2025
Nr zlecenia	PCM(DZS)/GDA/13433/25/02/21	Miejsce oględzin	AUTOMARKET WOLA, PRYMASA TYSI...

Numer identyfikacyjny (VIN)	VF1HJD40765032102
Marka, model	DACIA Duster 18-21
Typ, wersja	Duster 1.3 TCe FAP Comfort 4...
Numer rejestracyjny	WD3257N
Silnik (rodz./poj./moc)	benz./1333 ccm/96 kW
Stan licznika	55 388 km
Data 1. rej./rok prod.	06-02-2020/2020
Data nast. bad. techn.	19-02-2026
Nadwozie	KOM 5/5
Lakier	biały/2-warstwowy uni
Skrzynia biegów	manualna

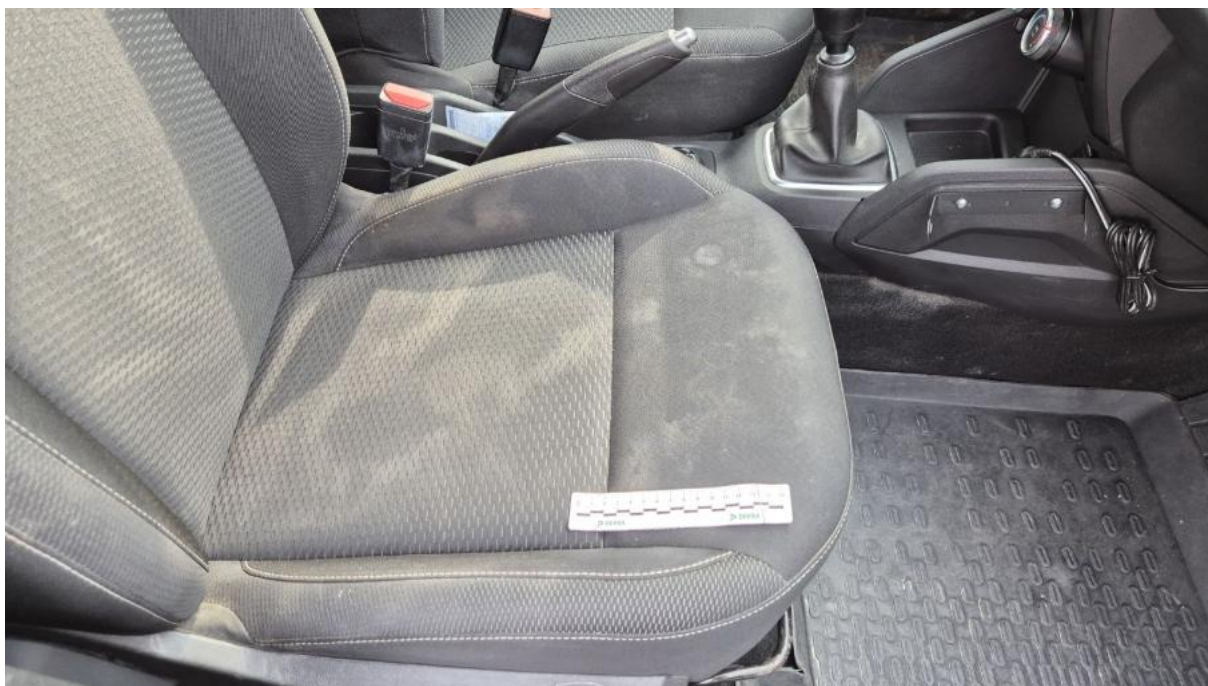
Fot. 65

Fotel prz. praw. - Inne 1

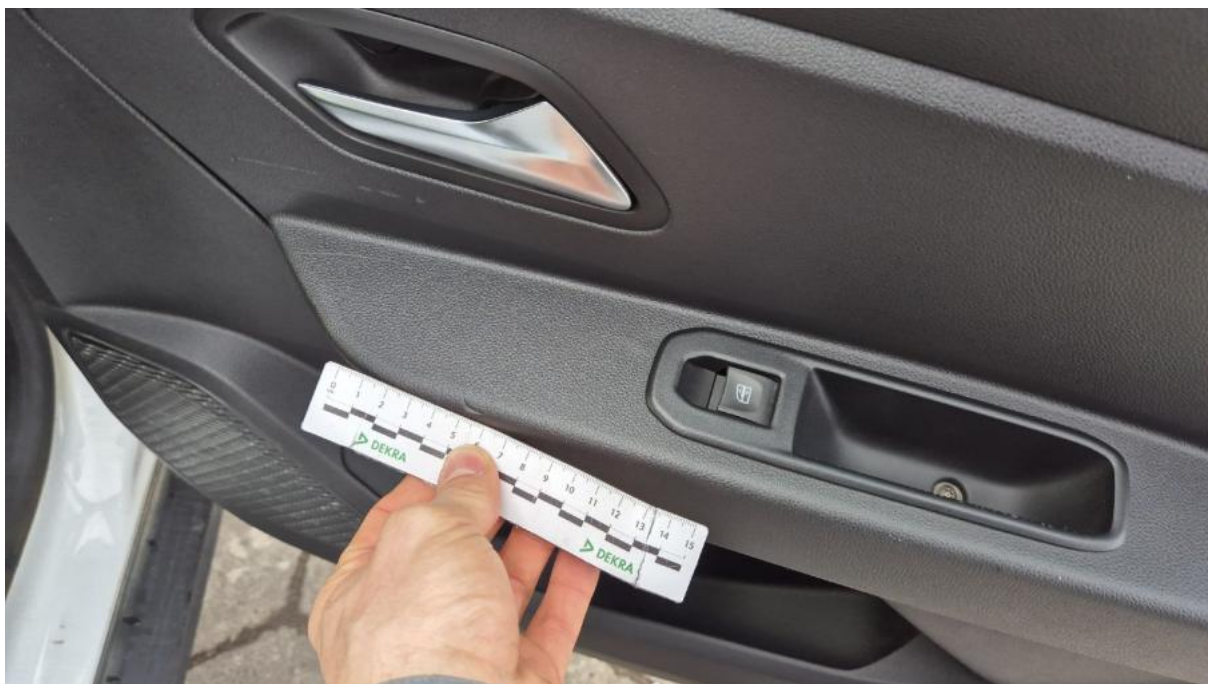
Fot. 66

Tapicerka drzwi przednich P - Rysa/odprysk 1

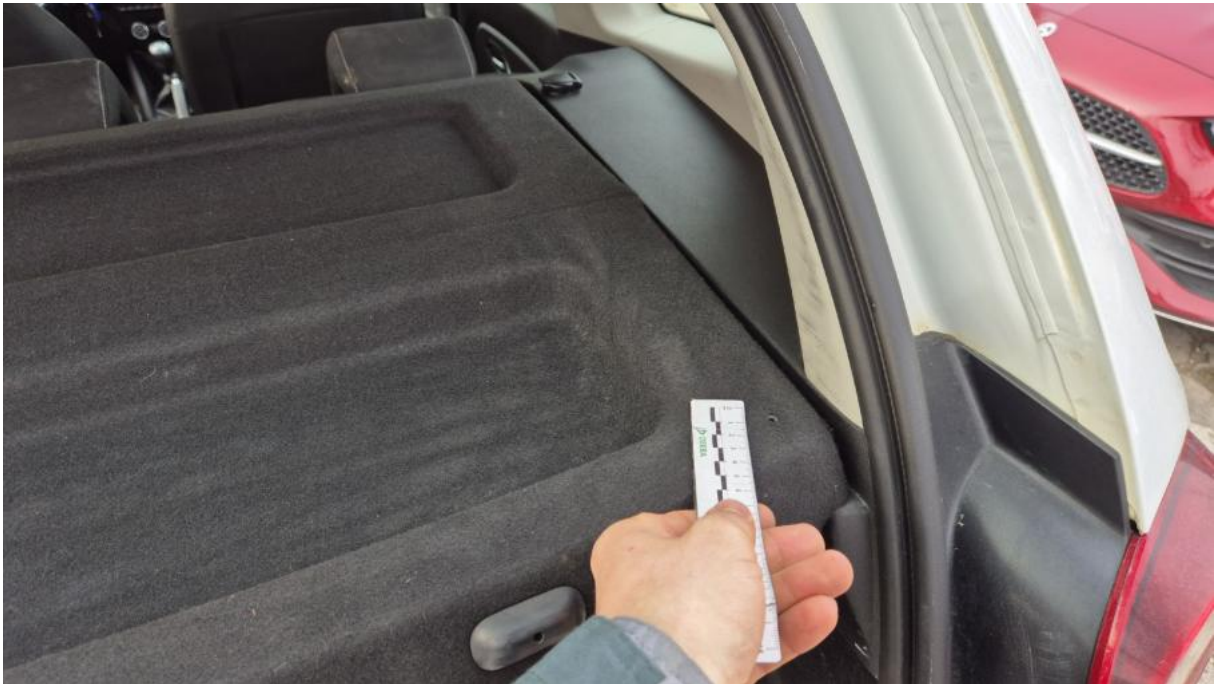
Fot. 67
Półka/roleta tylna - Inne 1

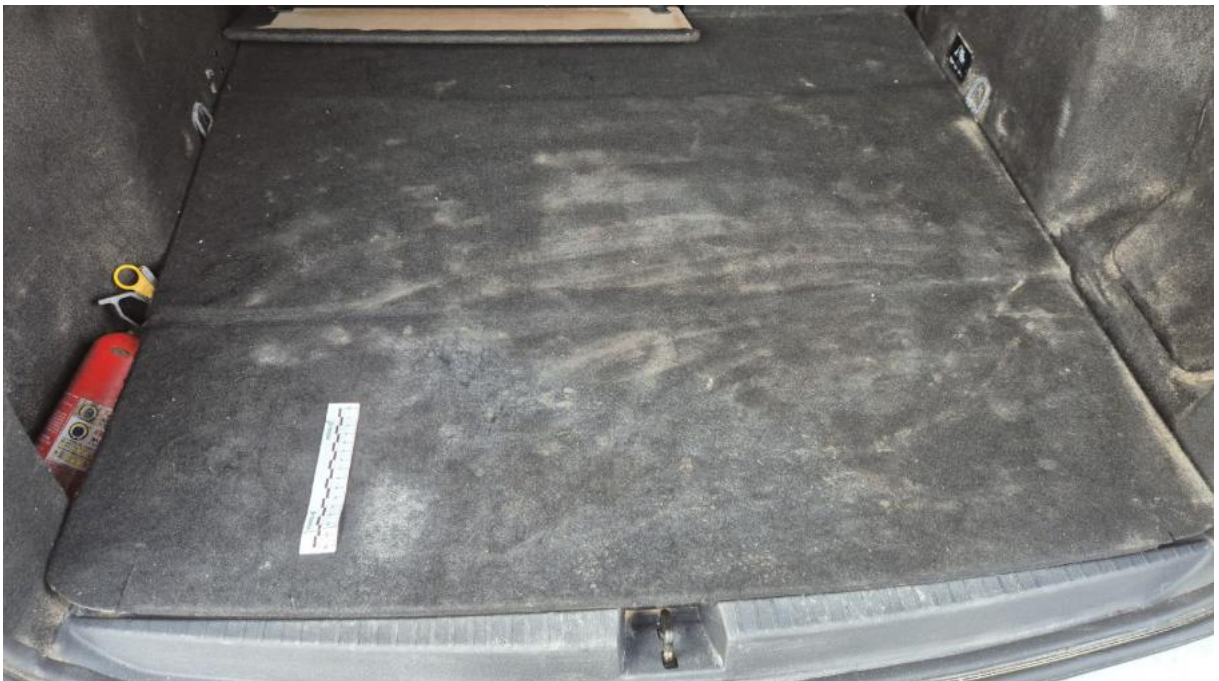
Fot. 68
Wykładzina podłogi bagażnika - Inne 1

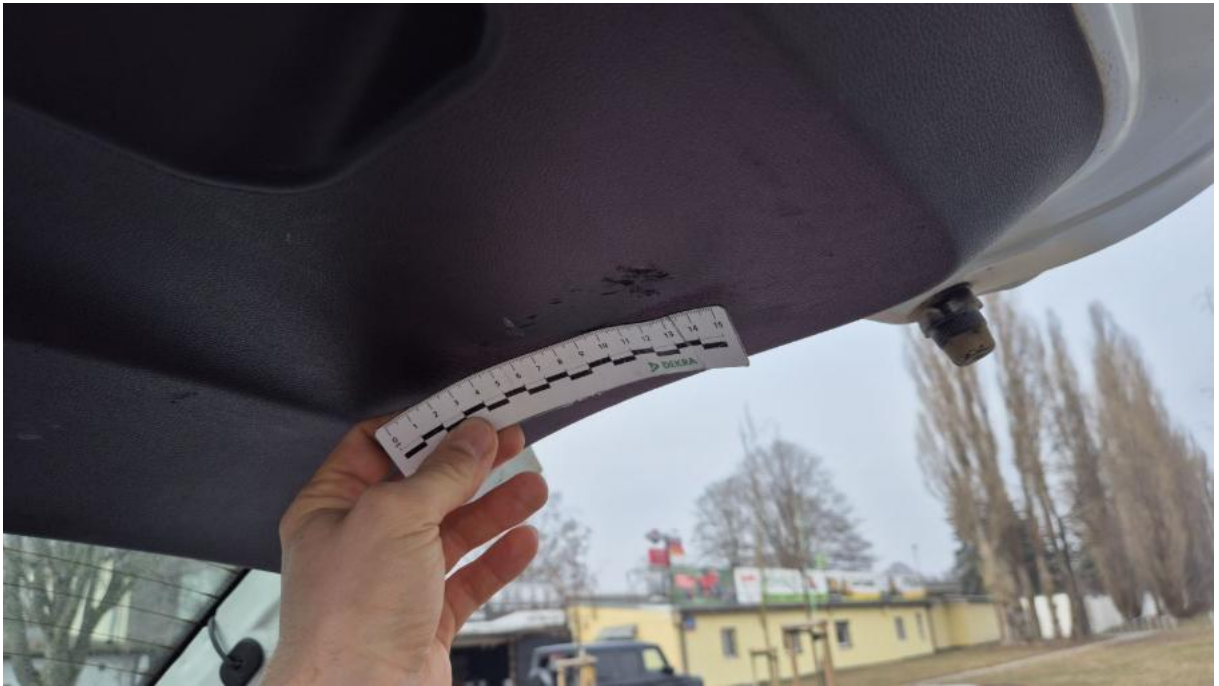
Fot. 69

Wykładzina pokrywy tylnej - Rysa/odprysk 1
