Raport z oględzin pojazdu

Numer raportu	214077/2/25-11401	Data raportu	21-02-2025
Rzeczoznawcy	Robert Rychta (NEW) mgr inż. Przemysław Ostap	Data oględzin	20-02-2025
Nr zlecenia	PCM(DZS)/GDA/11733/25/02/14	Miejsce oględzin	MM CARS, WOLNOŚCI 153, 41-800 ZA...

Numer identyfikacyjny (VIN)	W0VBD8EKXJ8069602
Marka, model	OPEL Astra V Sports Tourer 1...
Typ, wersja	Astra V 1.6 CDTI Enjoy
Numer rejestracyjny	CB163NK
Silnik (rodz./poj./moc)	diesel/1598 ccm/81 kW
Stan licznika	196 403 km
Data 1. rej./rok prod.	13-09-2018/2018
Data nast. bad. techn.	22-02-2025
Nadwozie	KOM 5/5
Lakier	czarny/METALIK
Skrzynia biegów	manualna

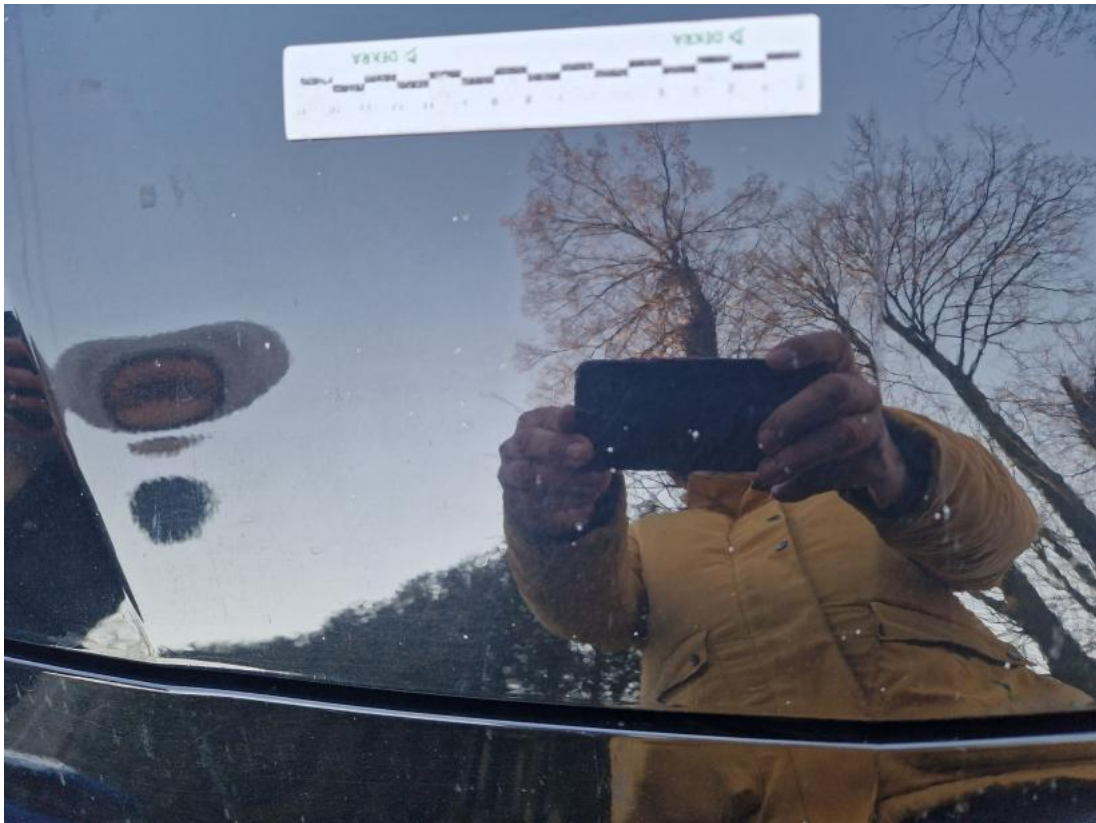
Fot. 35
Pokrywa komory silnika - Rysa/odprysk 1

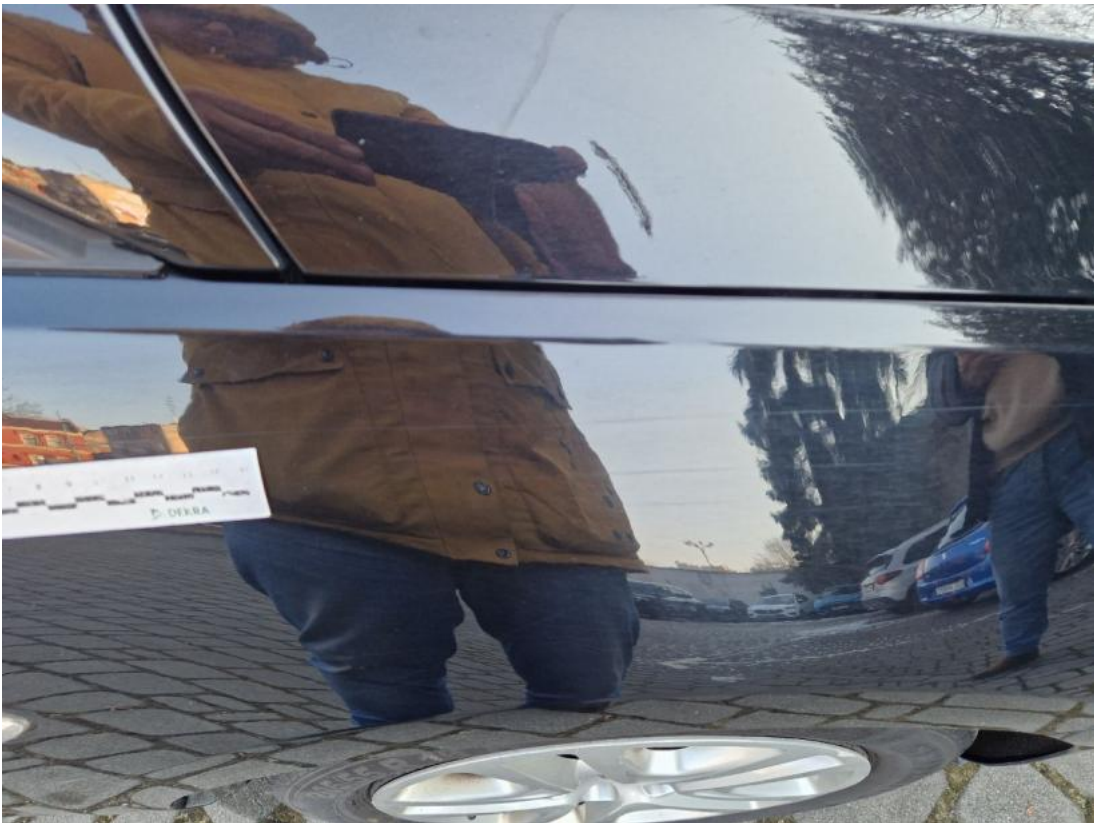
Fot. 37

Błotnik przedni P - Rysa/odprysk 1

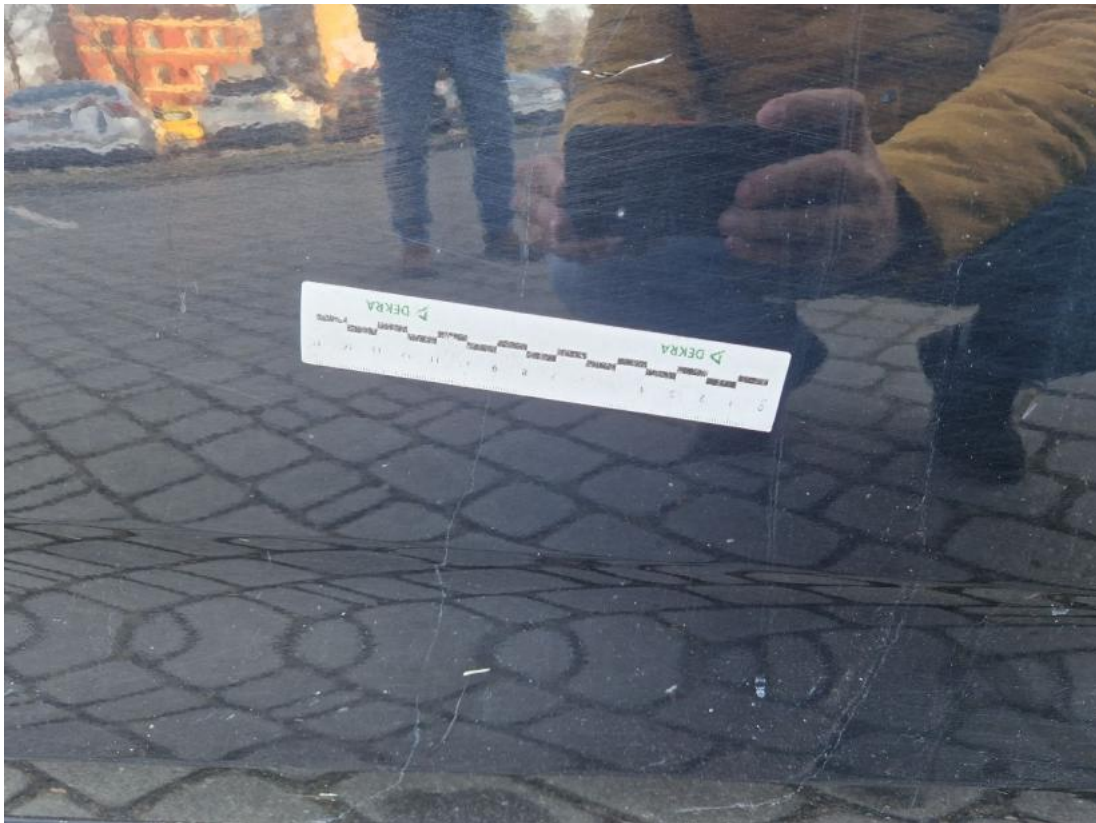
Fot. 39
Drzwi przednie P - Inne 1

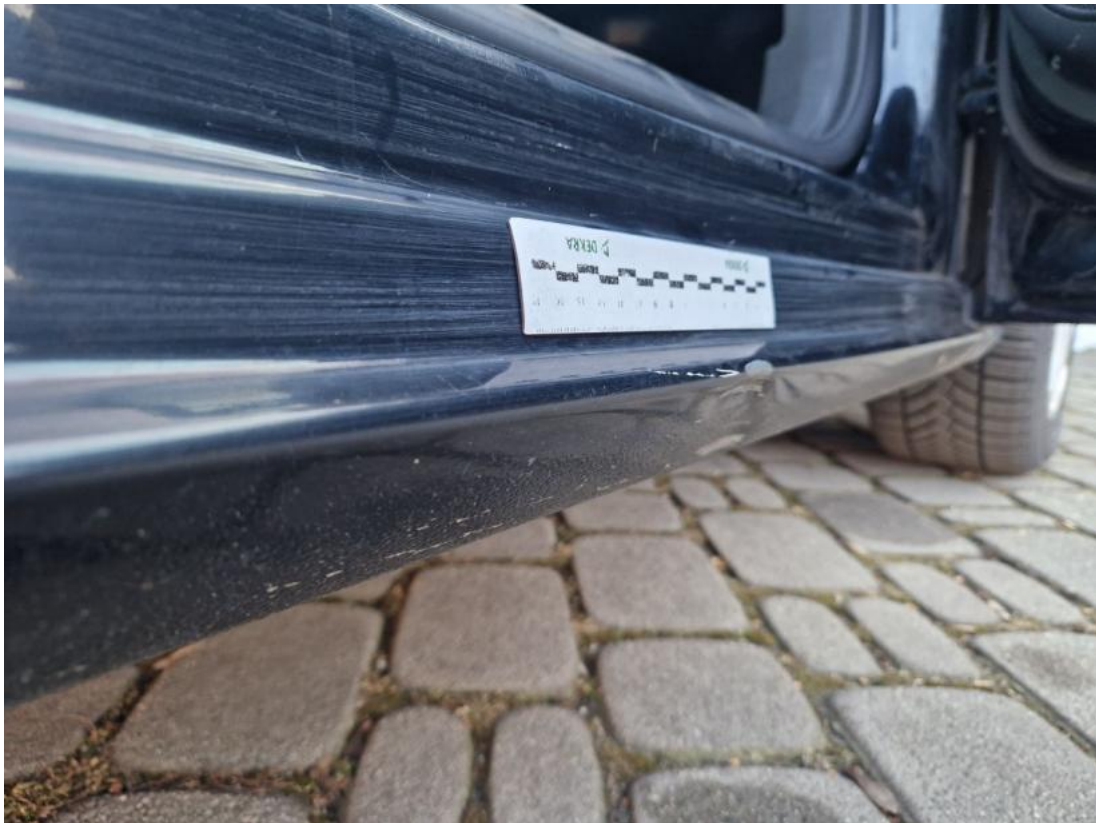
Fot. 41

Próg P - Wgniecenie/odkształcenie 1

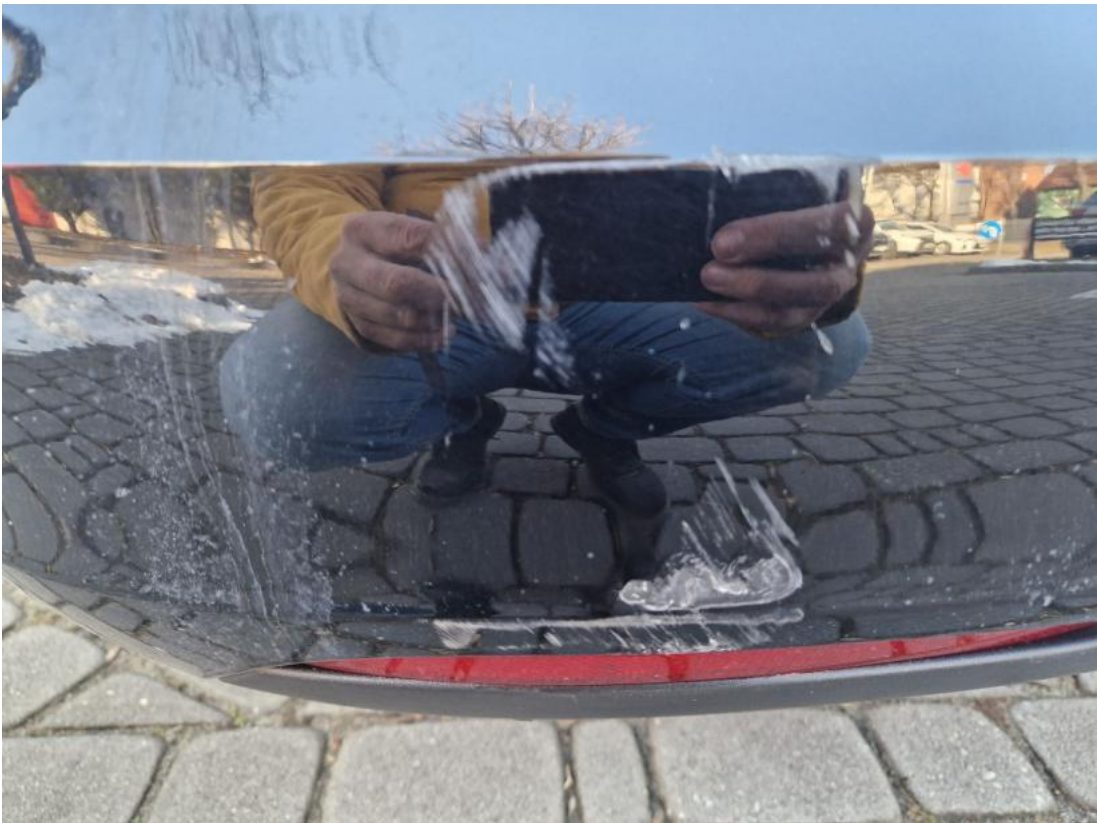
Fot. 43
Zderzak tylny - Wgniecenie/odkształcenie 1

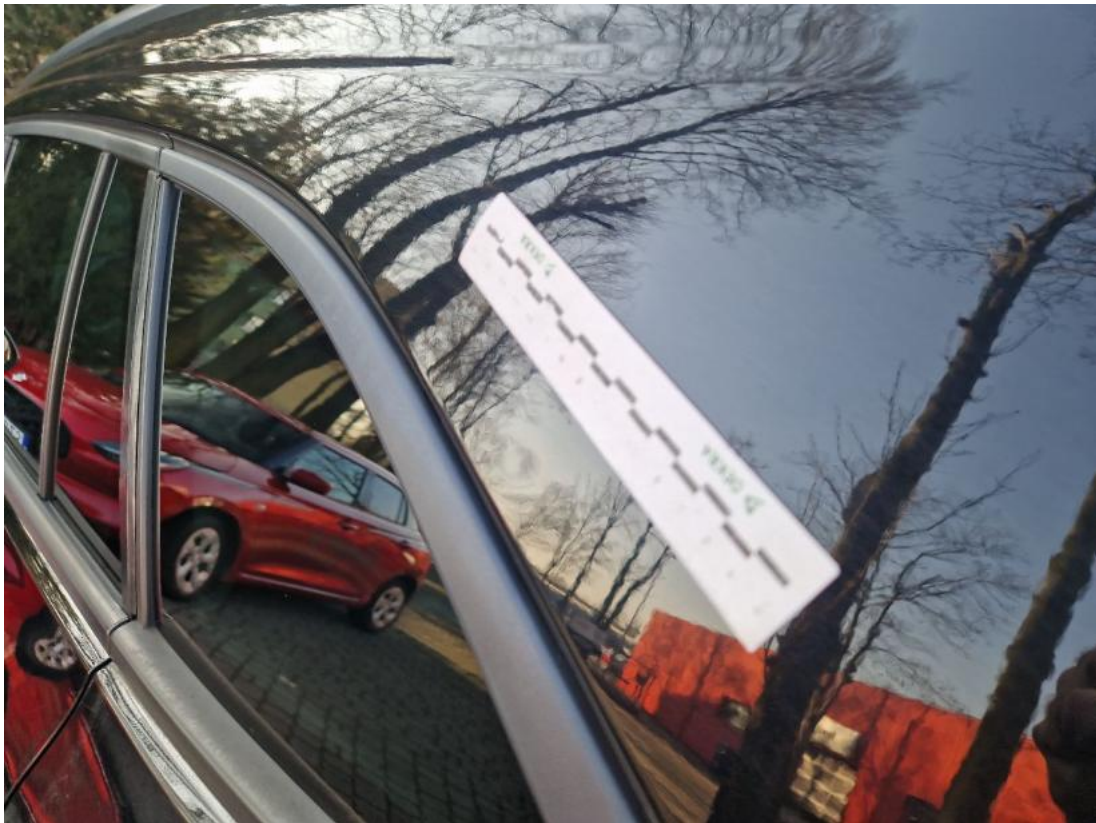
Fot. 45

Błotnik tylny L / Ściana boczna L - Wgniecenie/odkształcenie 1

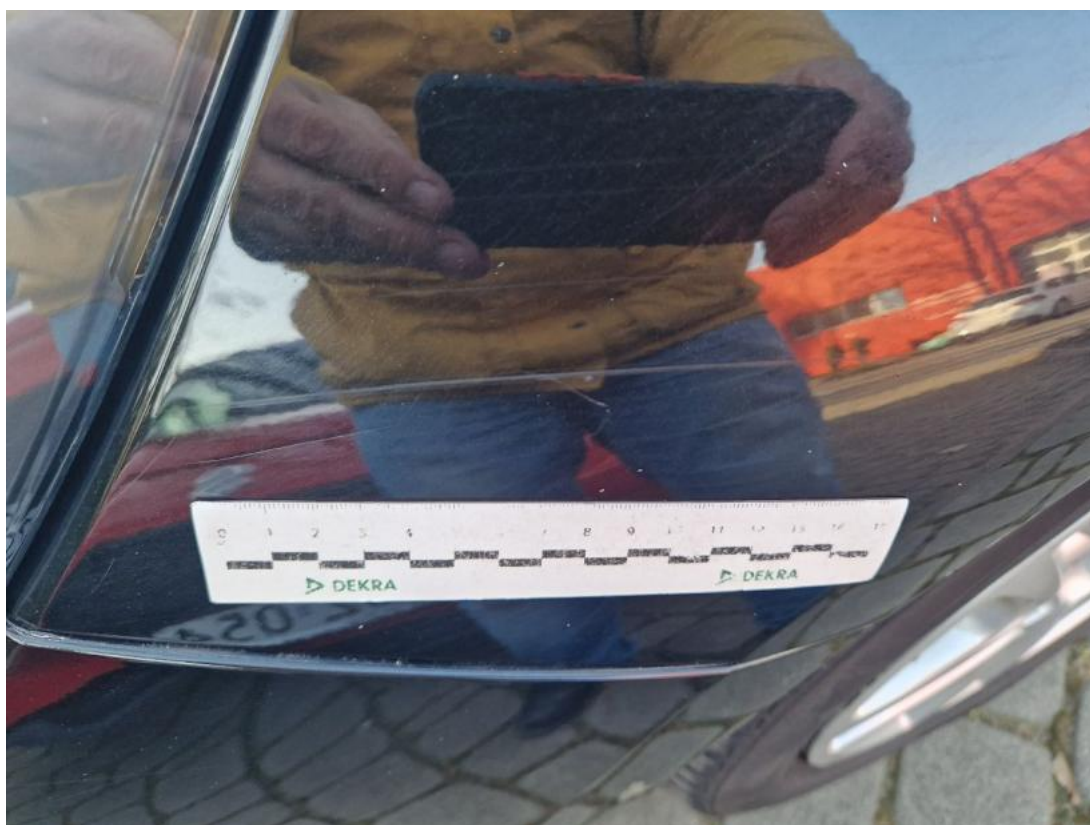
Fot. 47

Błotnik przedni L - Rysa/odprysk 1
