## Ekspertyza techniczna

Wycena wartości pojazdu, Opis stanu technicznego  
PFP(W)-OST(U)/WP/POZ, KN, OST

dostawcze do 3,5t  
PEUGEOT  
Expert 2.0 BlueHDi Euro 6 1997ccm - 145KM 2,6/3,1t  
20-24, Expert Kombi 2.0 BlueHDi Long 2,9t

BI780GH  
VF3VEEHTMNZ031876

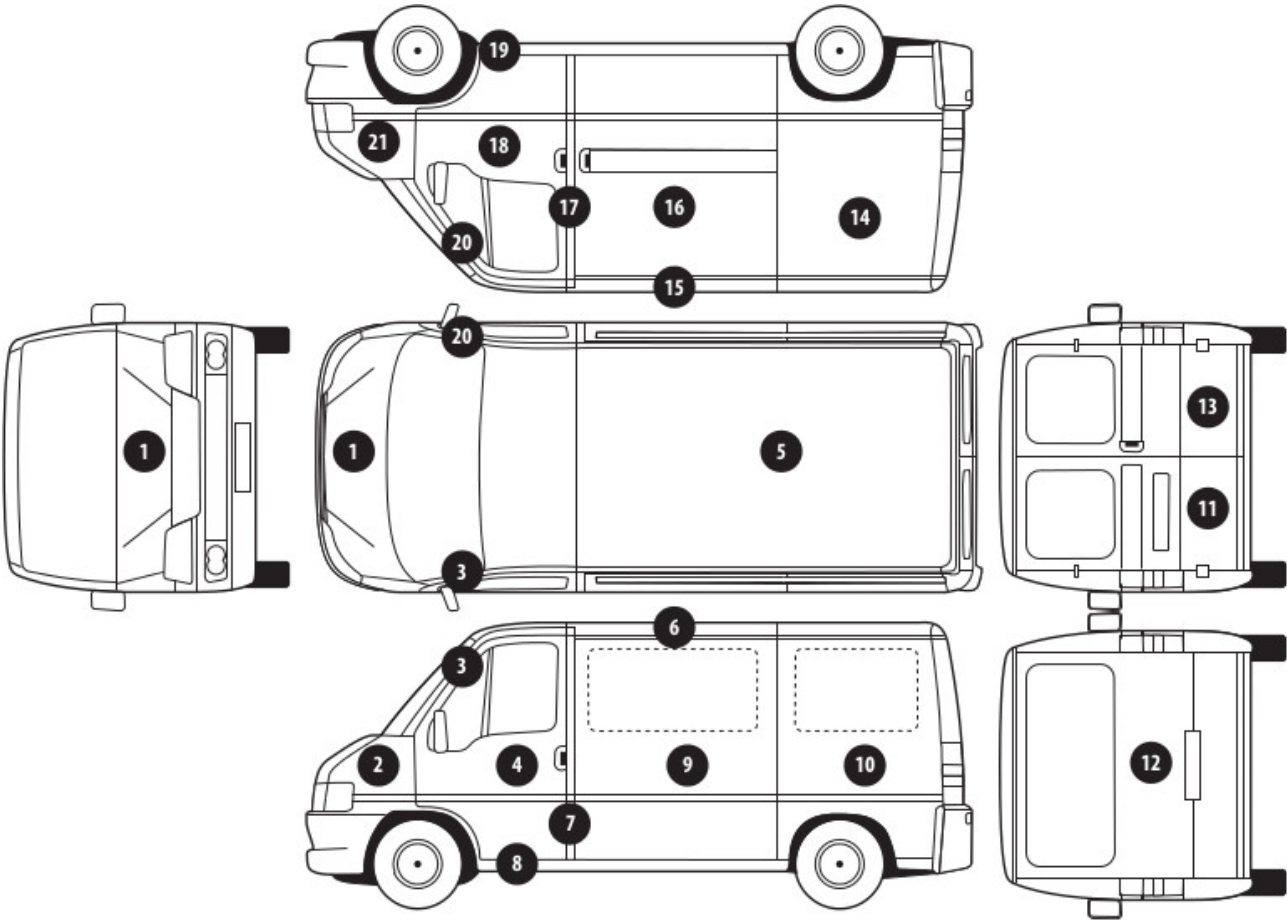
Pomiar grubości powłoki lakierowej poj.

Pomiary grubości powłoki lakierowej wykazały, że na zewnętrznych elementach obłachowania nadwozia pojazdu grubość powłoki lakierowej wynosiła ok. 0,150 - 0,200 mm, a na elementach wewnętrznych do 0,150 mm.

Ustalenie czy powłoka lakierowa jest powłoką fabryczną czy renowacyjną wymaga dodatkowych badań.
