Raport z oględzin pojazdu

Numer raportu	214132/3/25-11401	Data raportu	05-03-2025
Rzeczoznawcy	inż. Dariusz Pawliszyn mgr inż. Przemysław Ostap	Data oględzin	04-03-2025
Nr zlecenia	PCM(DZS)/GDA/14991/25/02/27	Miejsce oględzin	MASTER1 POZNAŃ/KOMORNIKI, PLAT...

Numer identyfikacyjny (VIN)	TMAH351CANJ170398
Marka, model	HYUNDAI i30 20-24
Typ, wersja	i30 1.5 DPI Comfort
Numer rejestracyjny	PO6WX12
Silnik (rodz./poj./moc)	benz./1498 ccm/81 kW
Stan licznika	59 936 km
Data 1. rej./rok prod.	04-03-2022/2022
Data nast. bad. techn.	04-03-2025
Nadwozie	hatchback 5/5
Lakier	brązowy/METALIK
Skrzynia biegów	manualna

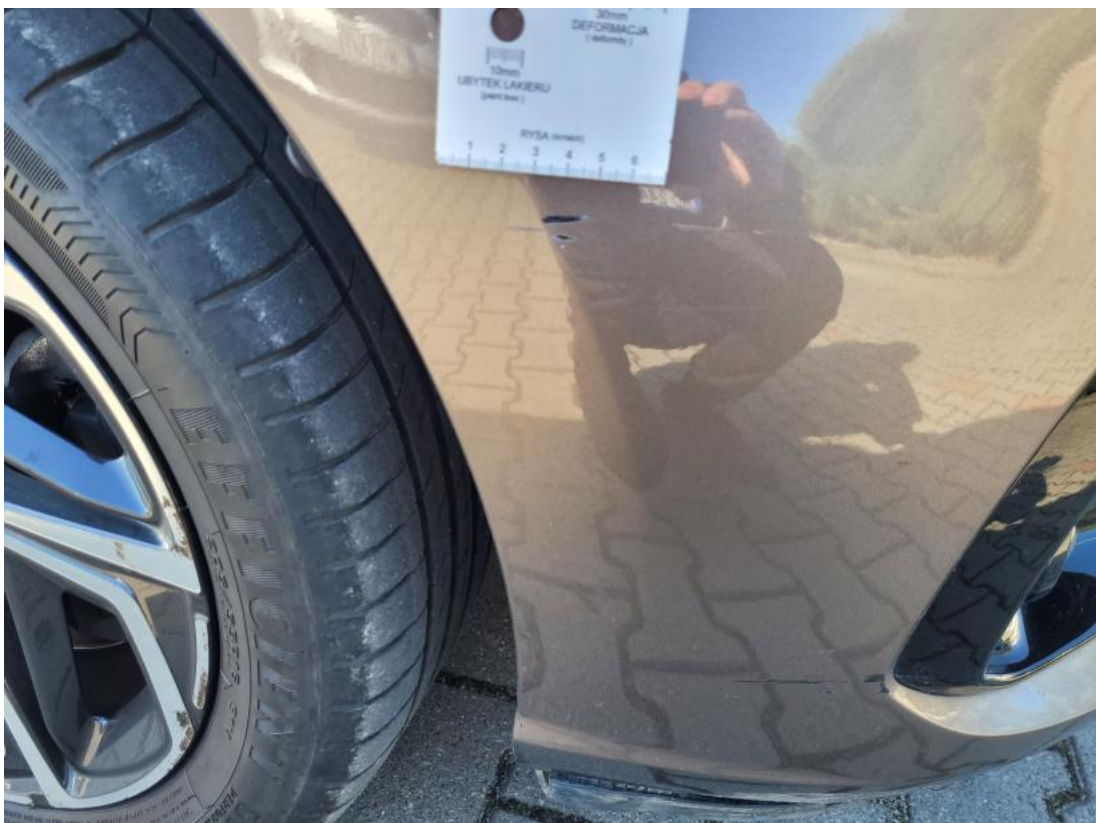
Fot. 34

Zderzak - Rysa/odprysk 1

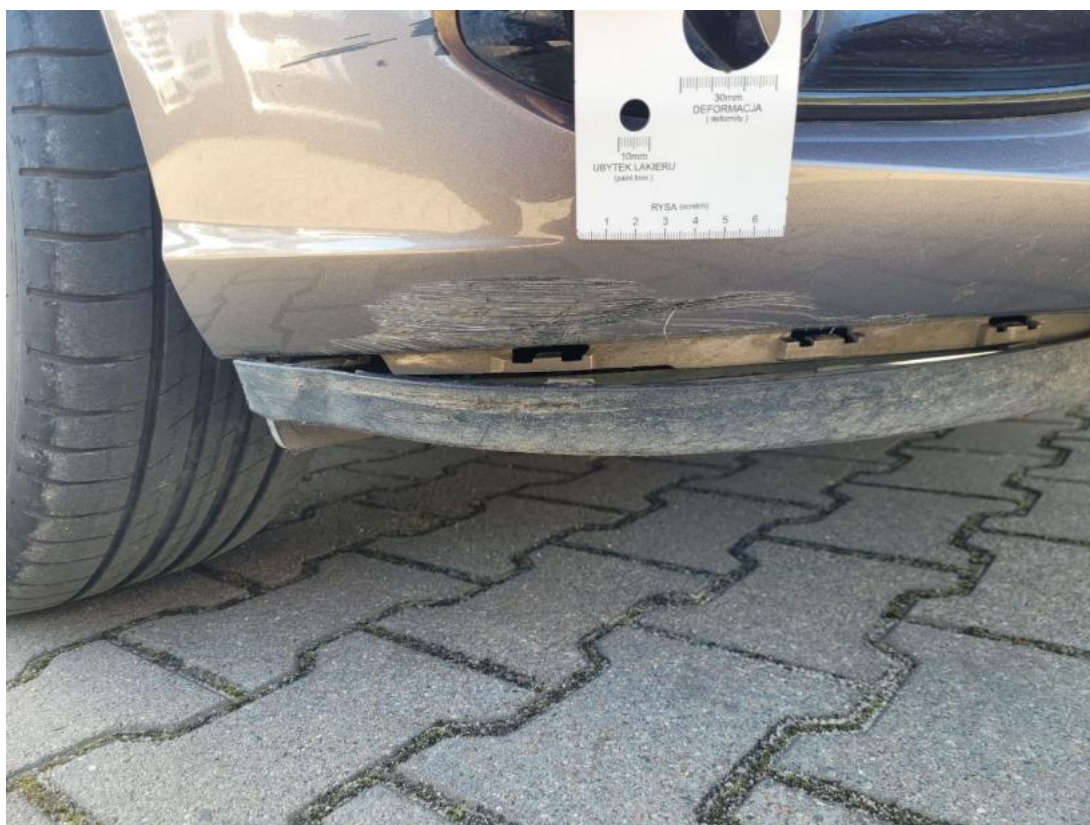
Fot. 35
Zderzak - Rysa/odprysk 2

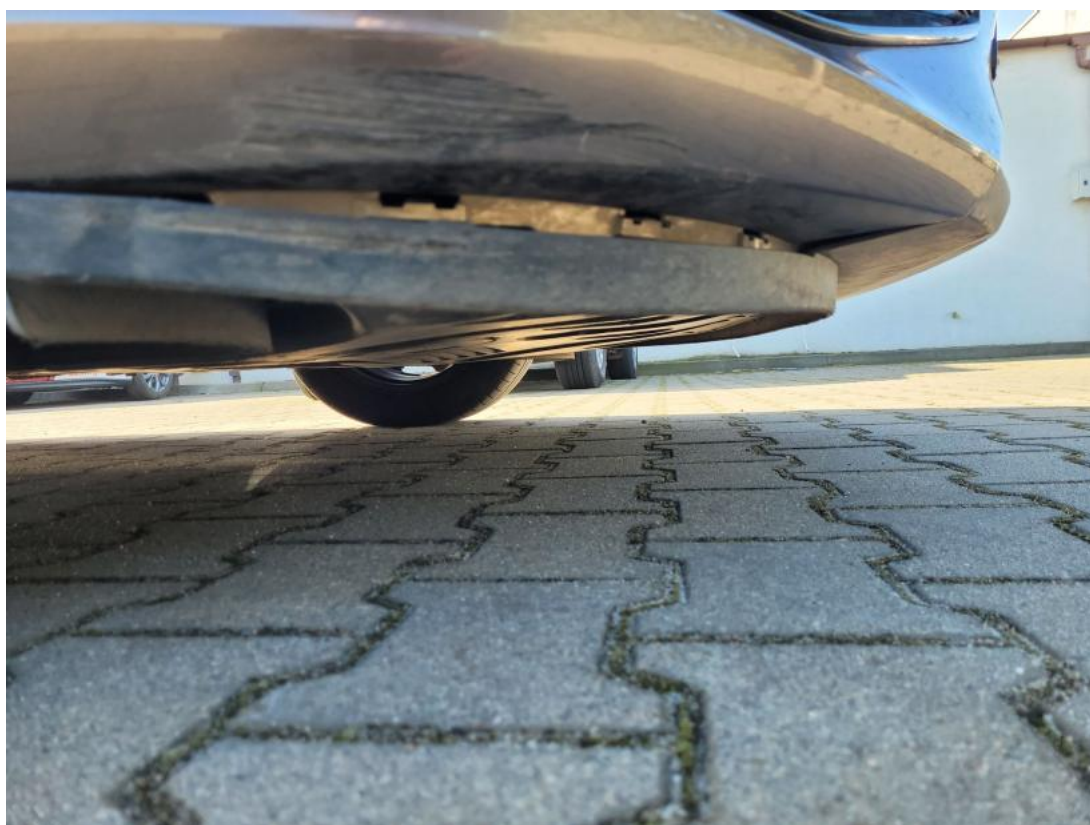
Fot. 36
Zderzak - Inne 1

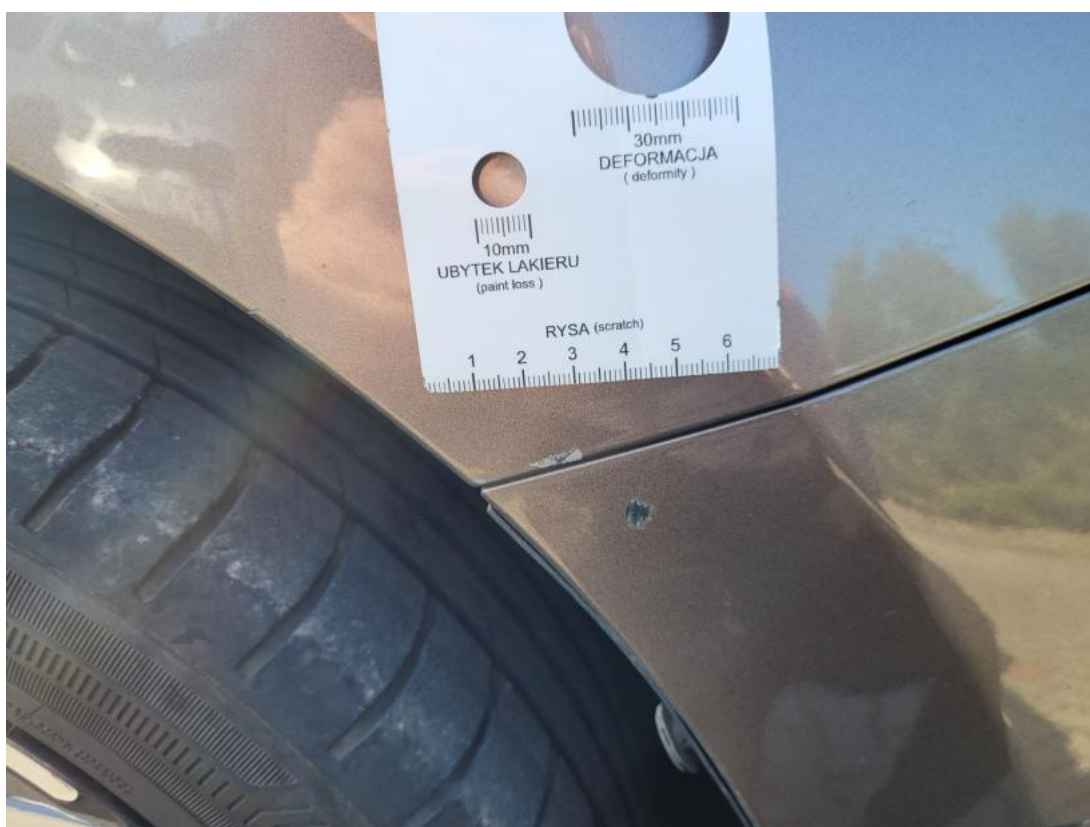
Fot. 38

Błotnik przedni P - Rysa/odprysk 1

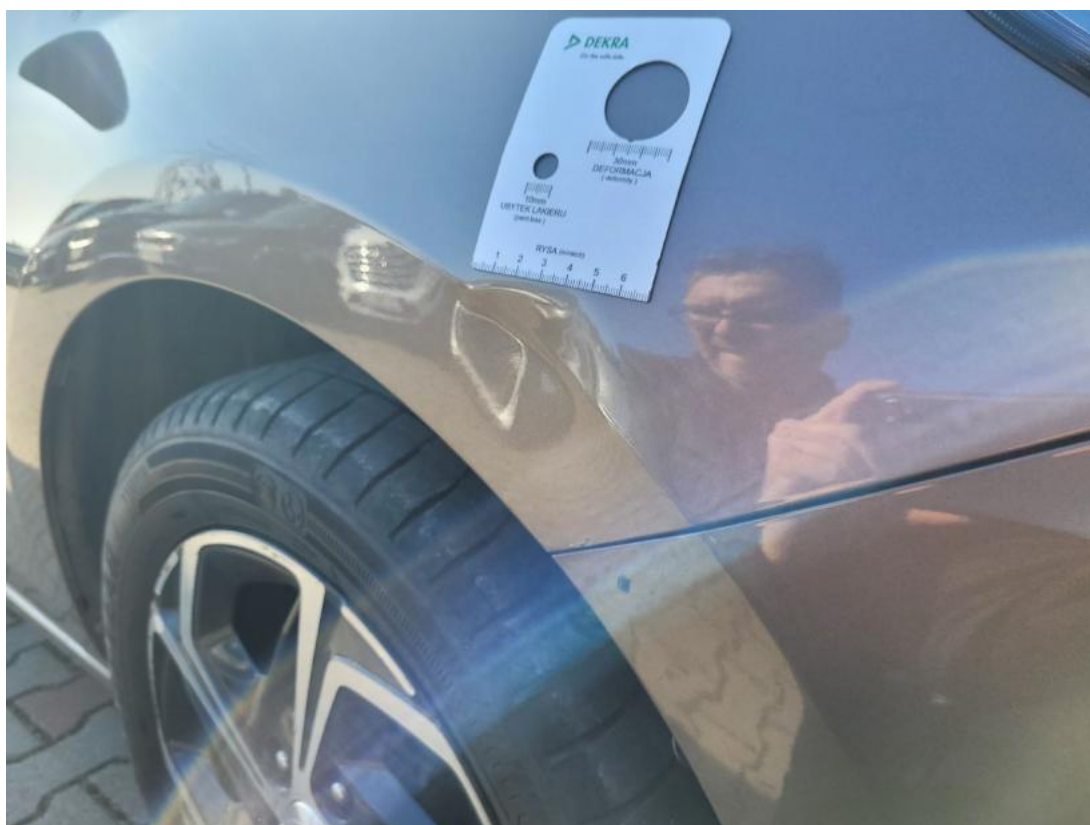
Fot. 39

Błotnik przedni P - Wgniecenie/odkształcenie 1

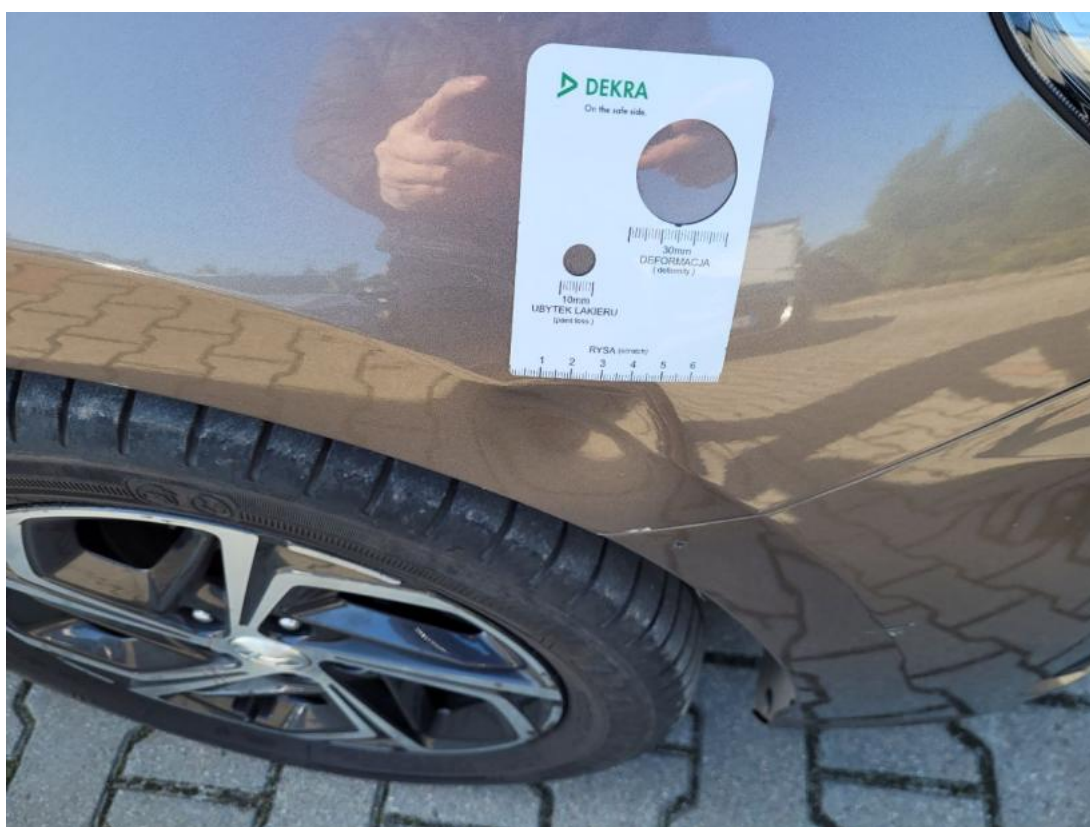
Fot. 40

Błotnik przedni P - Wgniecenie/odkształcenie 2

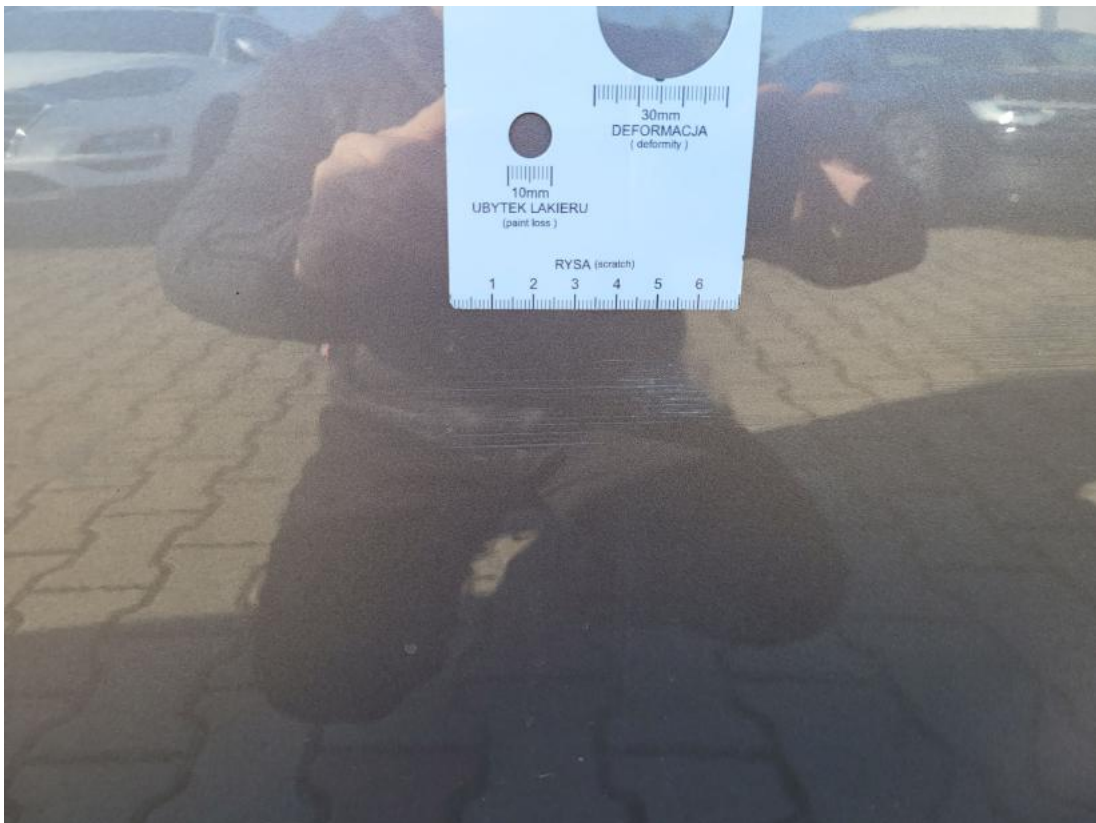
Fot. 41

Drzwi przednie P - Rysa/odprysk 1

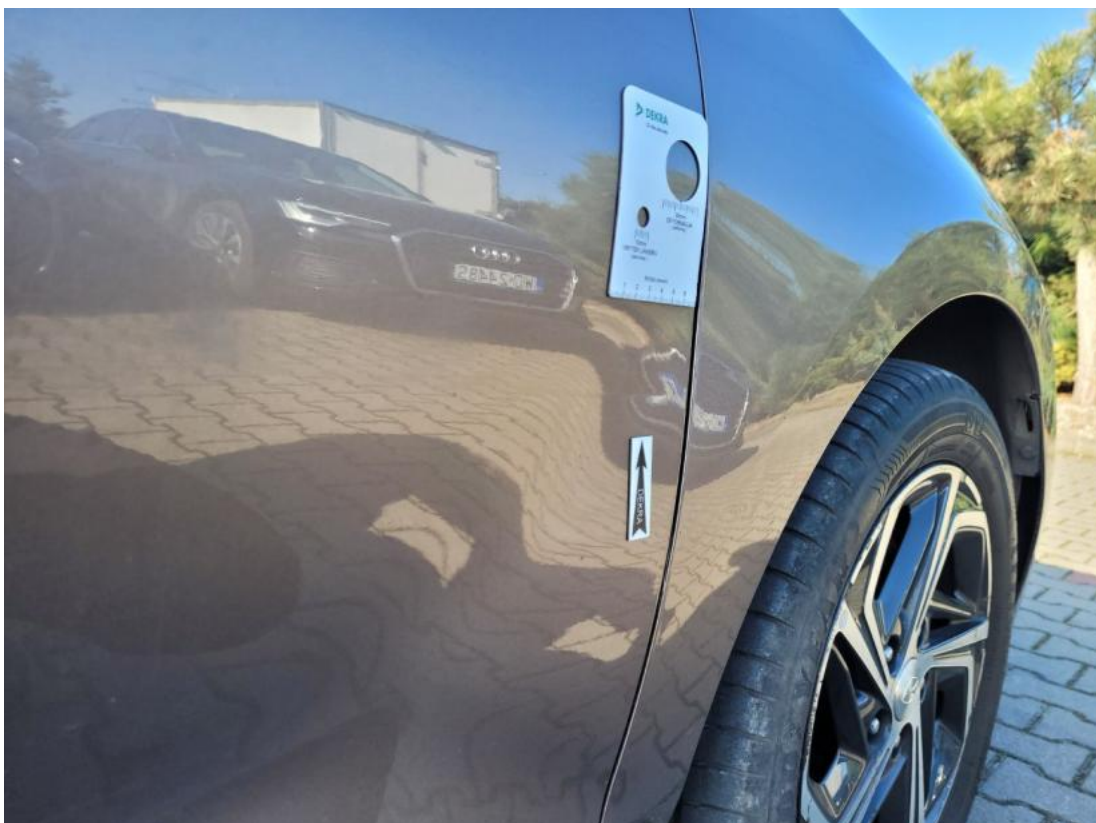
Fot. 42

Drzwi przednie P - Wgniecenie/odkształcenie 1

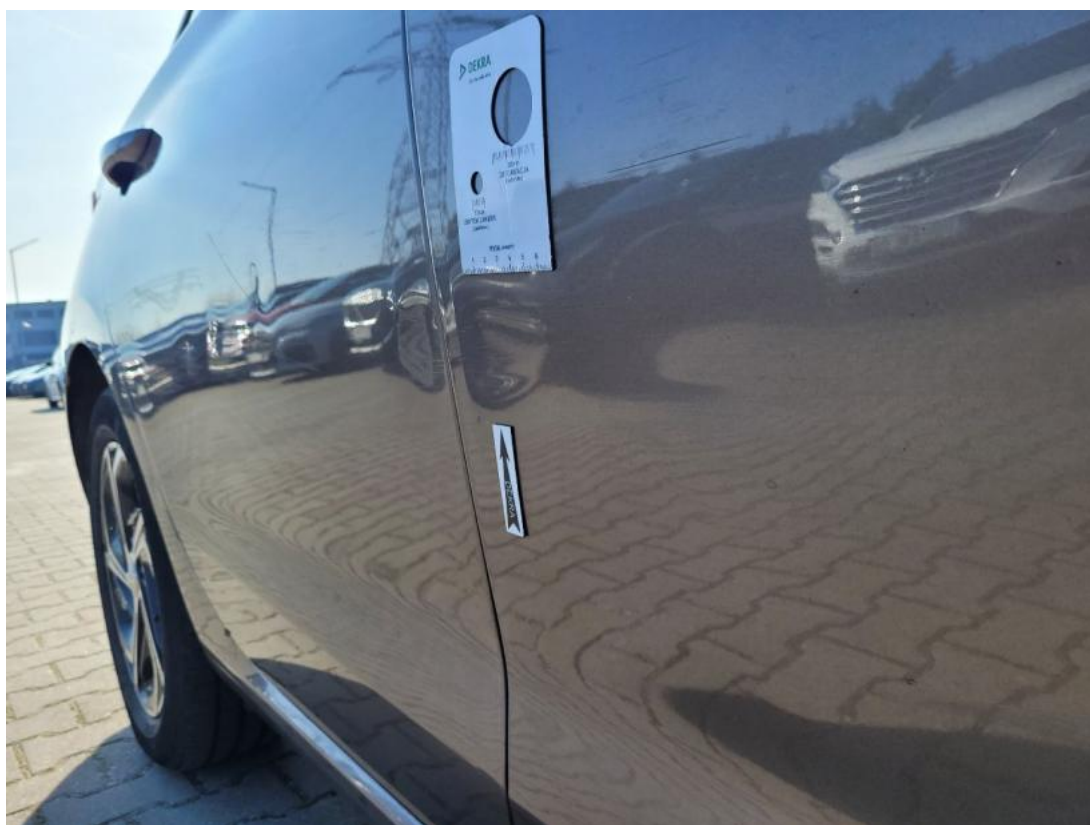
Fot. 43

Drzwi przednie P - Wgniecenie/odkształcenie 2

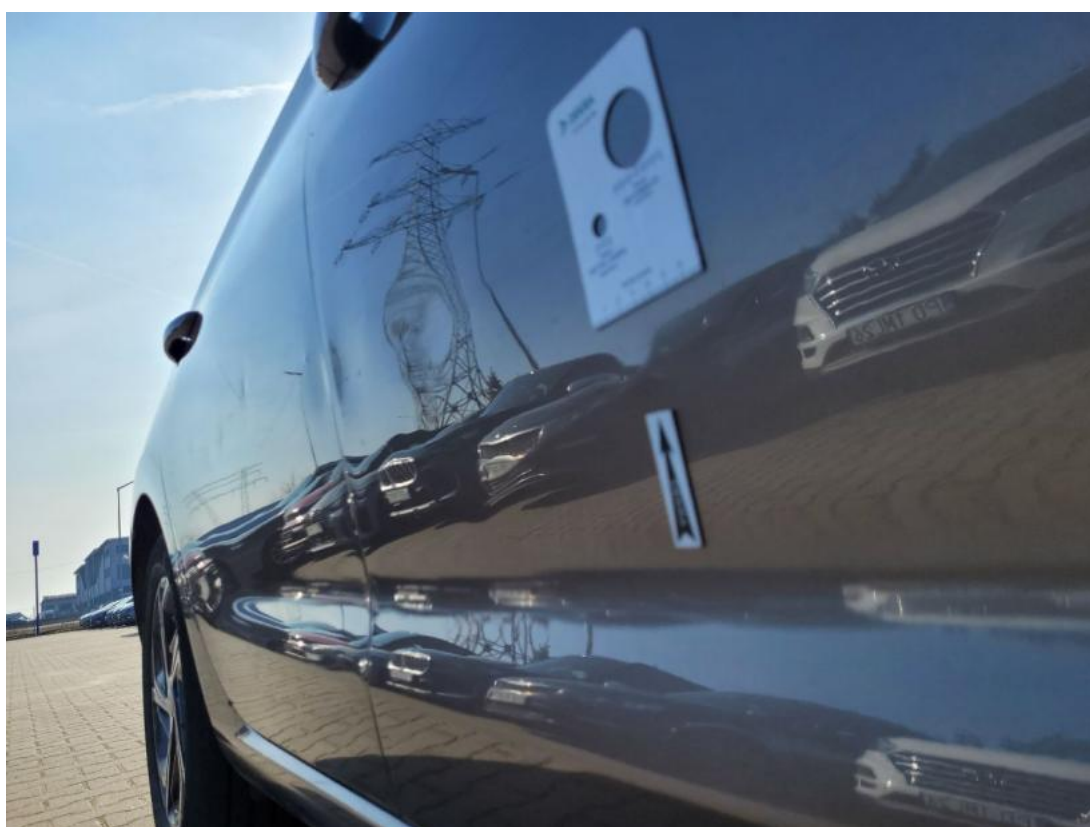
Fot. 44

Drzwi przednie P() - Wgniecenie/odkształcenie 3

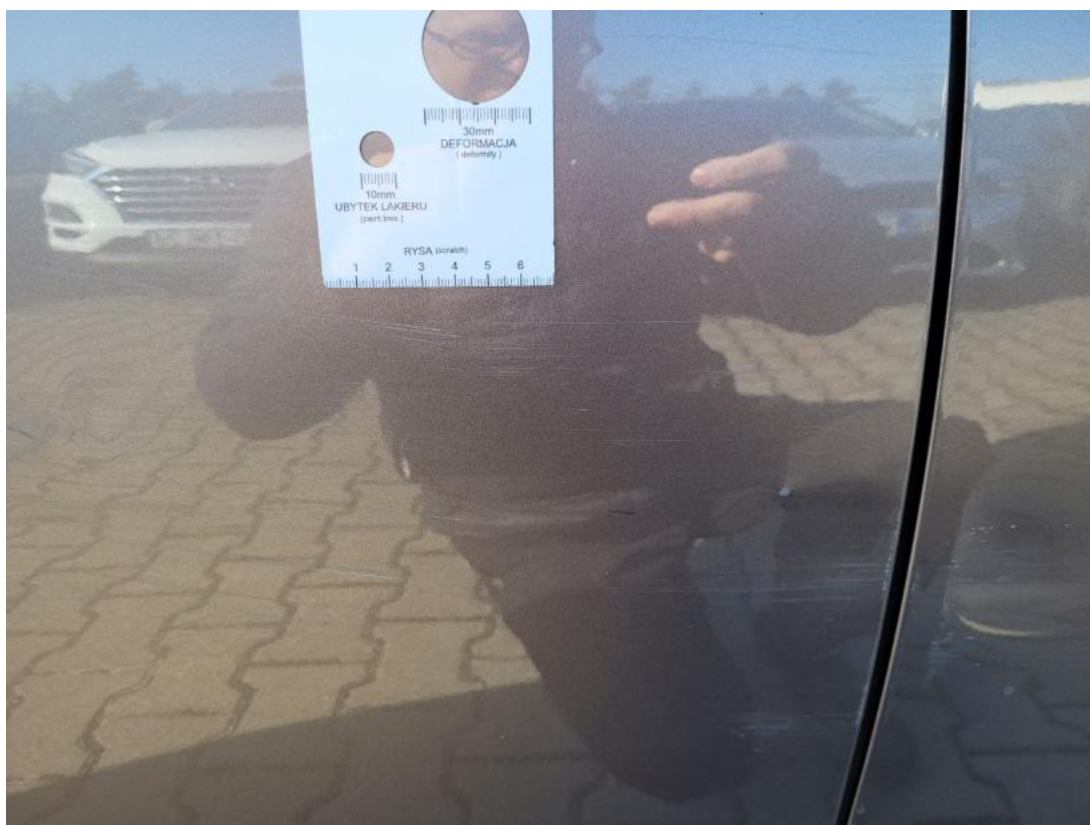
Fot. 47
Drzwi tylne P - Rysa/odprysk 1

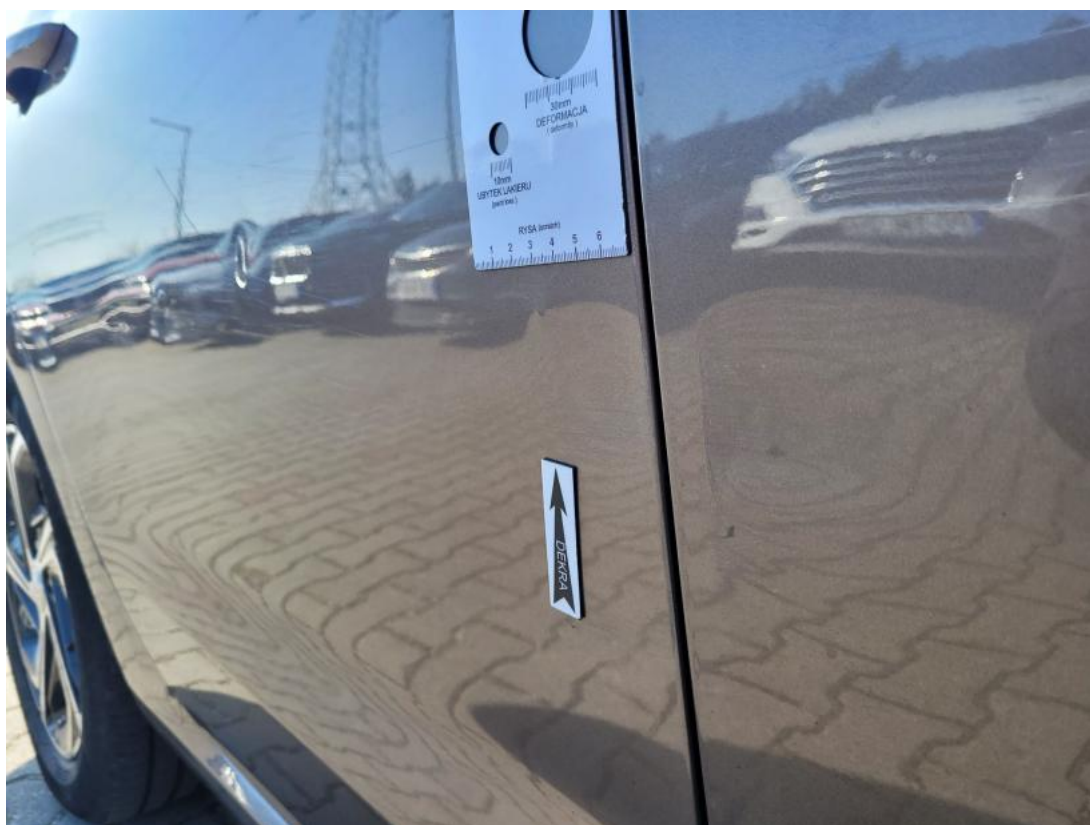
Fot. 48
Drzwi tylne P - Wgniecenie/odkształcenie 1

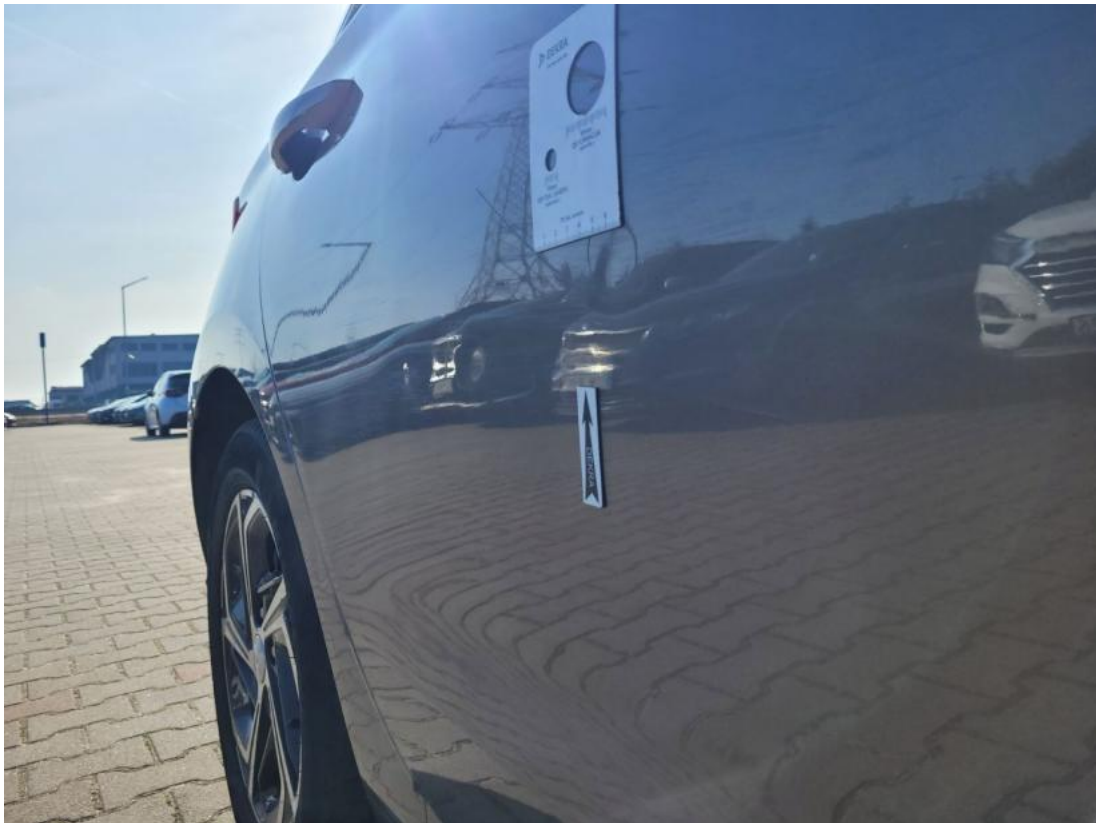
Fot. 49
Drzwi tylne P - Wgniecenie/odkształcenie 2

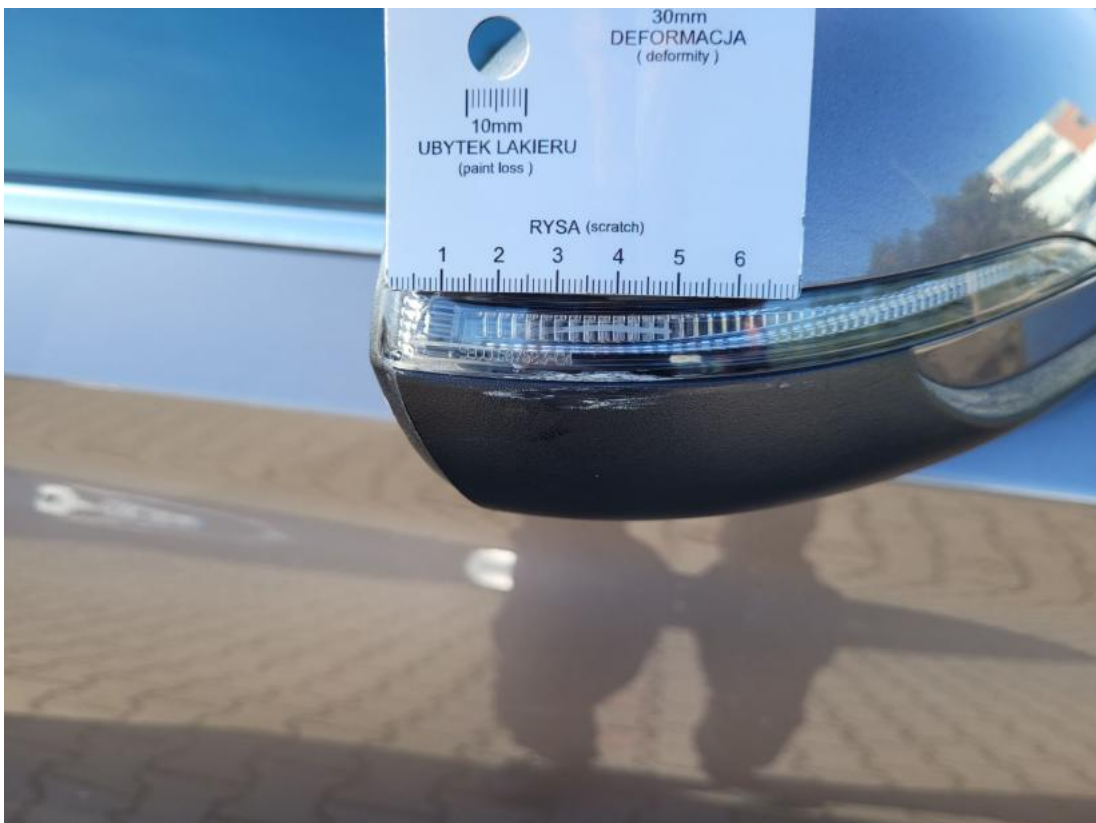
Fot. 50
Obudowa lusterka zew P - Rysa/odprysk 1

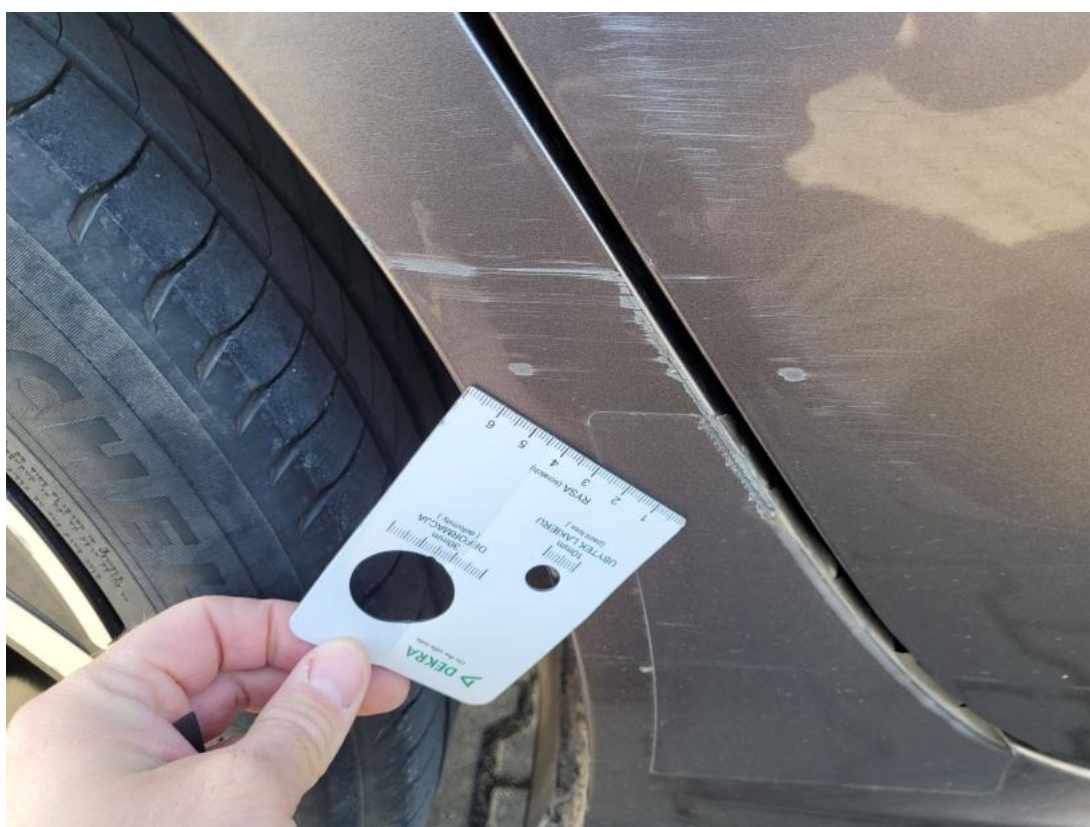
Fot. 52

Błotnik tylny P / Ściana boczna P - Rysa/odprysk 1

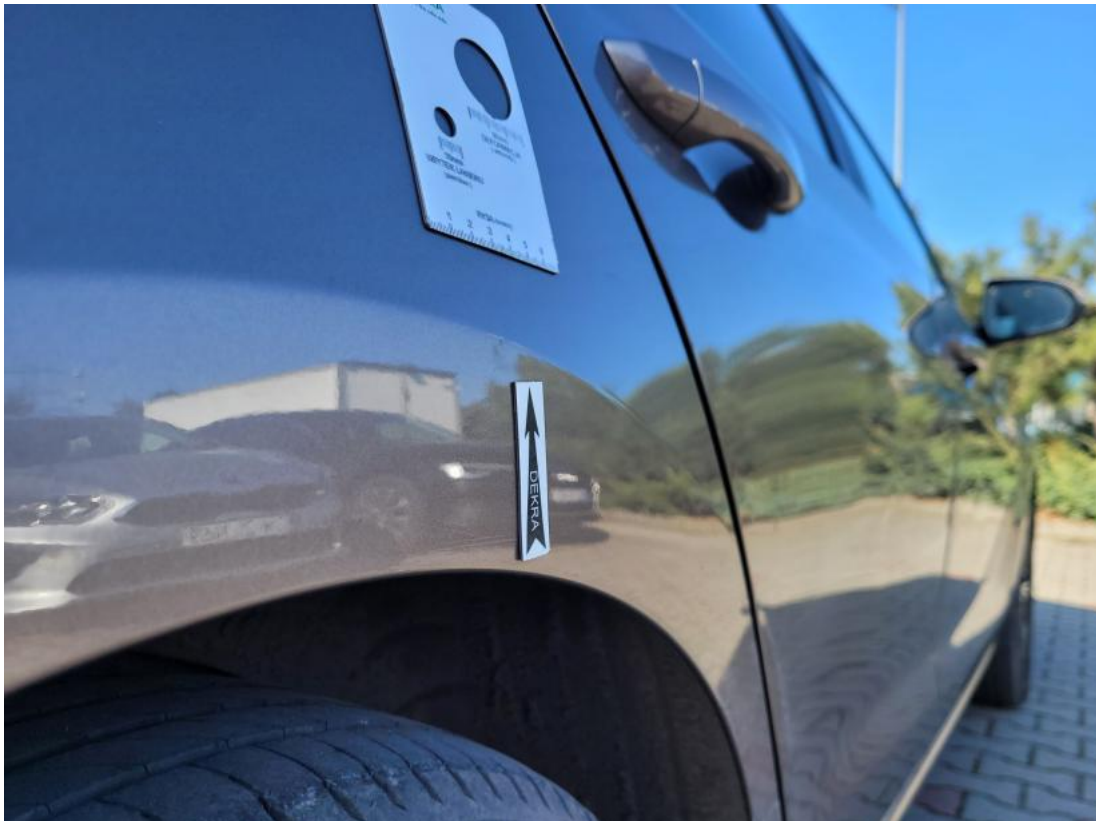
Fot. 53

Błotnik tylny P / Ściana boczna P - Wgniecenie/odkształcenie 1

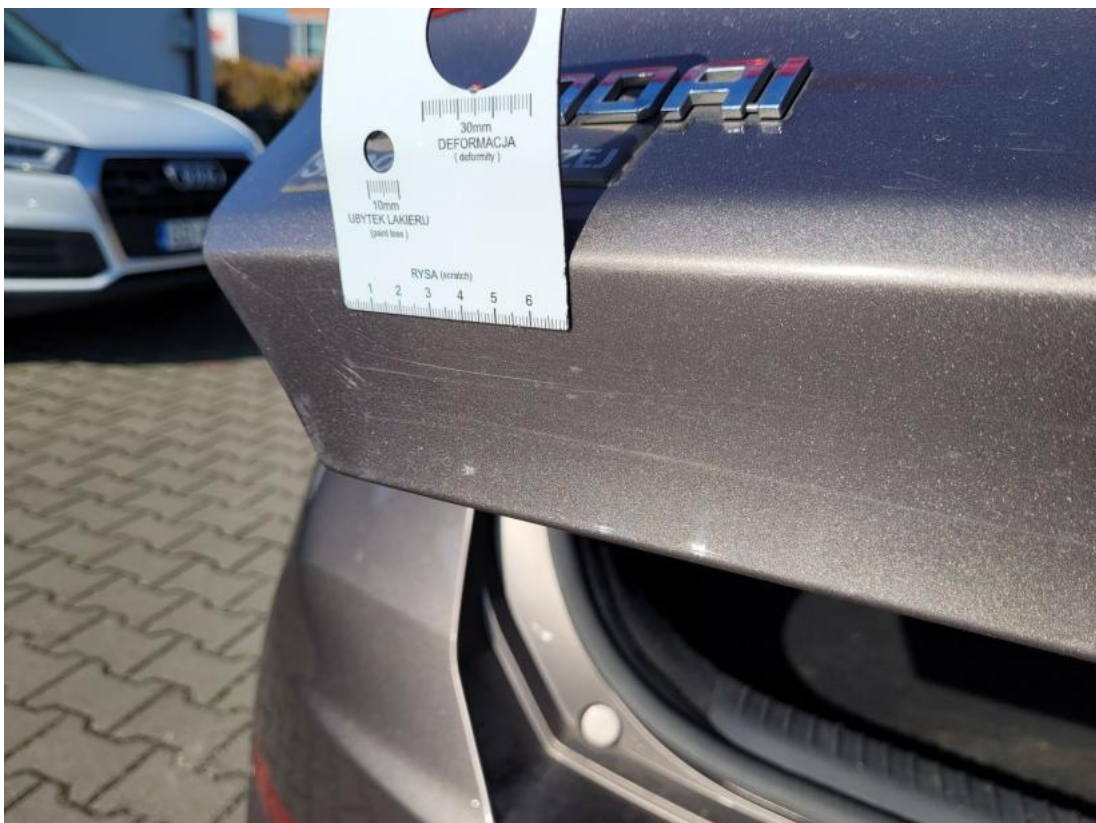
Fot. 54

Pokrywy bagażnika - Rysa/odprysk 1

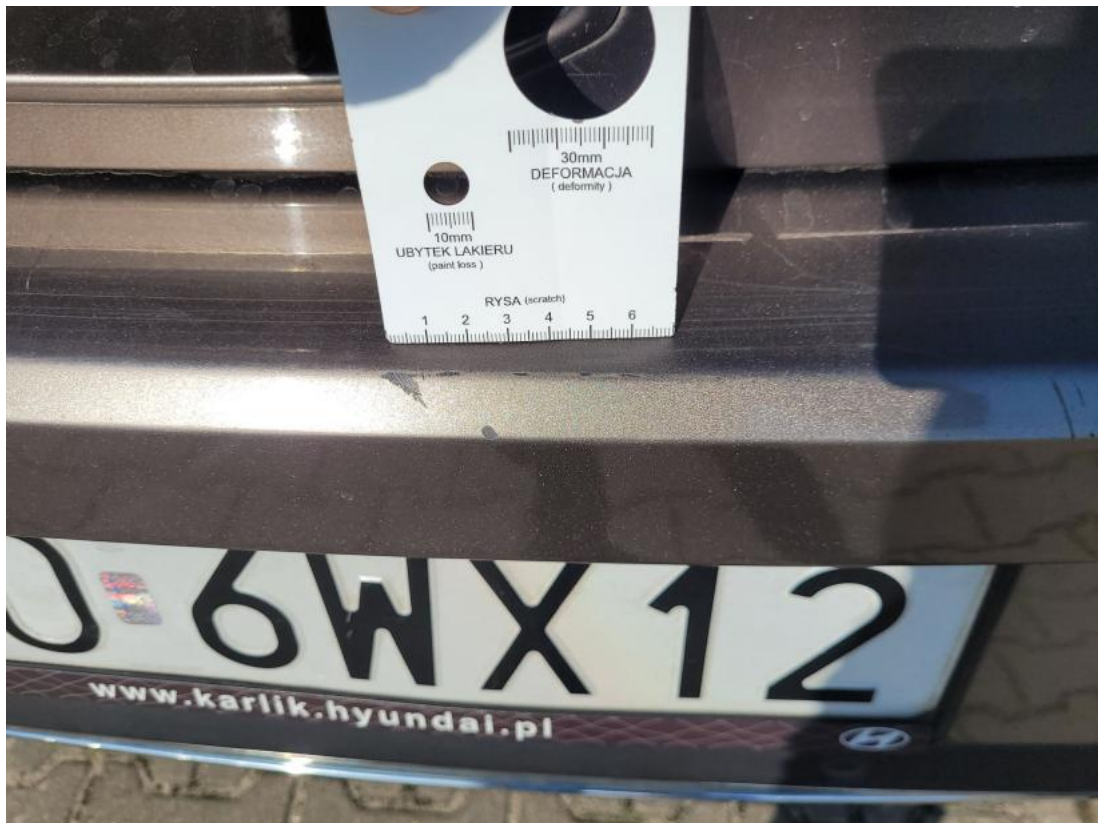
Fot. 57
Zderzak tylny - Rysa/odprysk 1

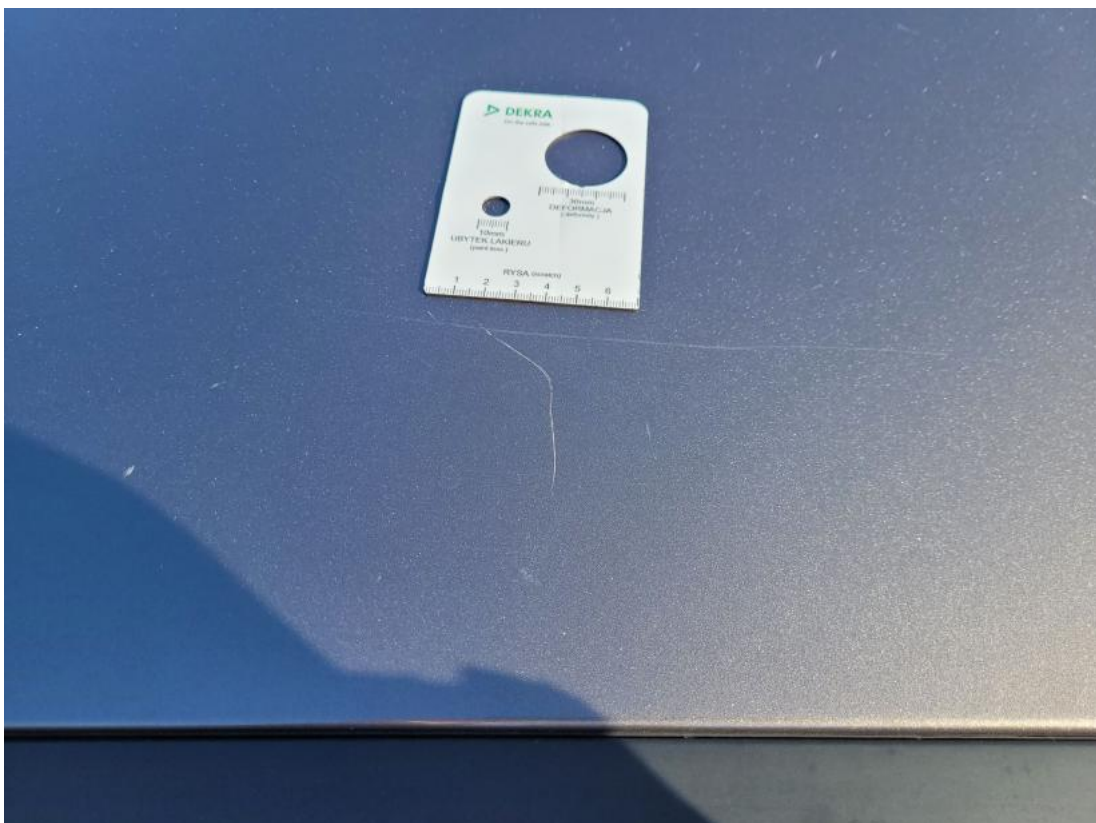
Fot. 60

Dach - Rysa/odprysk 1

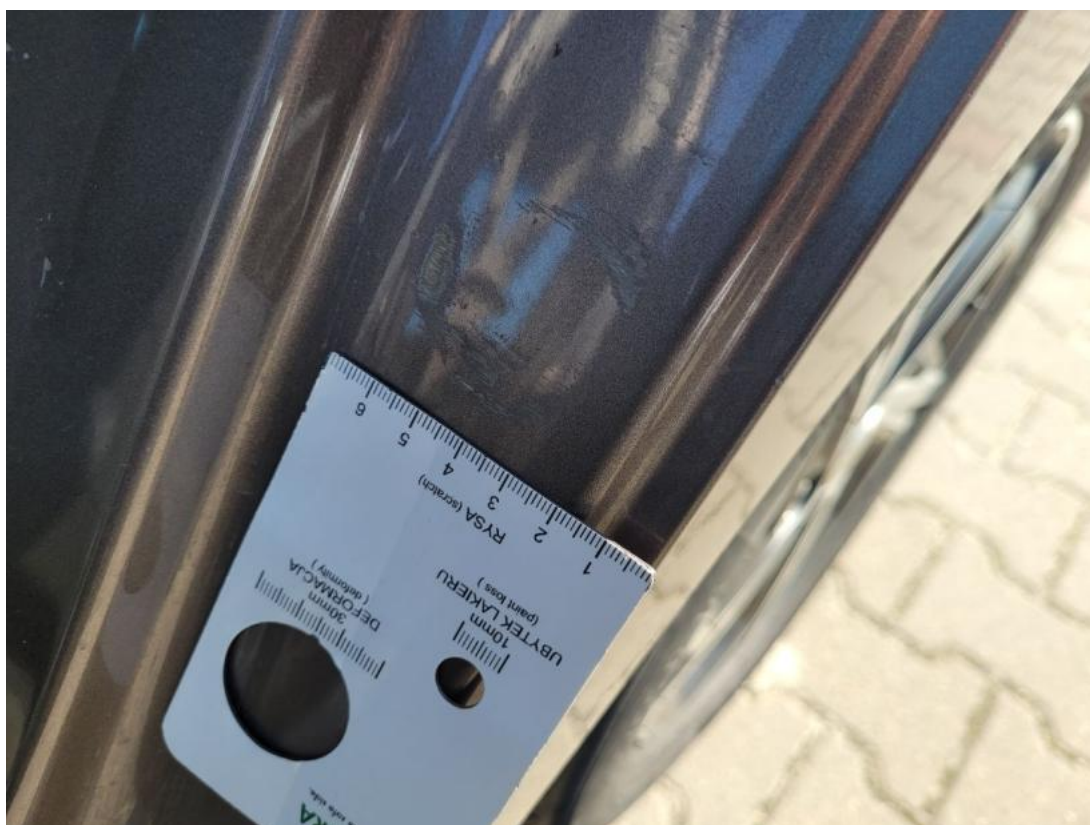
Fot. 64

Błotnik tylny L / Ściana boczna L - Rysa/odprysk 2

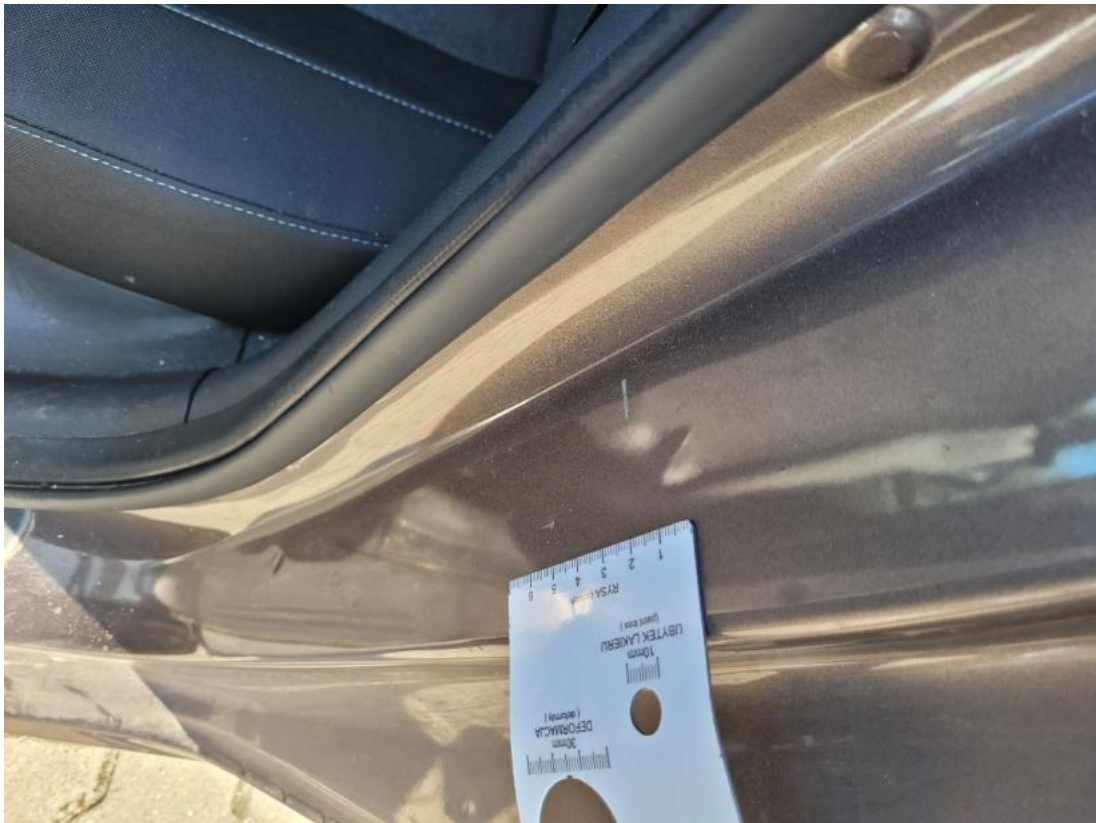
Fot. 65

Błotnik tylny L / Ściana boczna L - Wgniecenie/odkształcenie 1

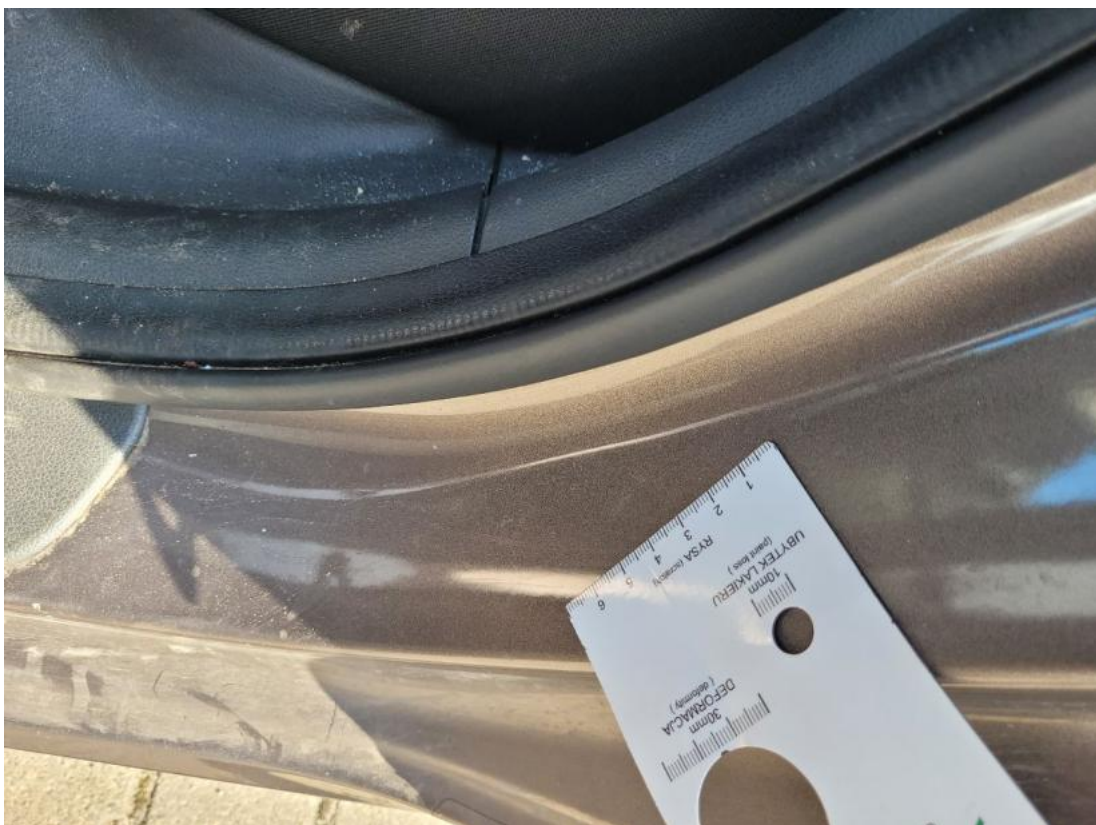
Fot. 66

Błotnik tylny L / Ściana boczna L - Wgniecenie/odkształcenie 2

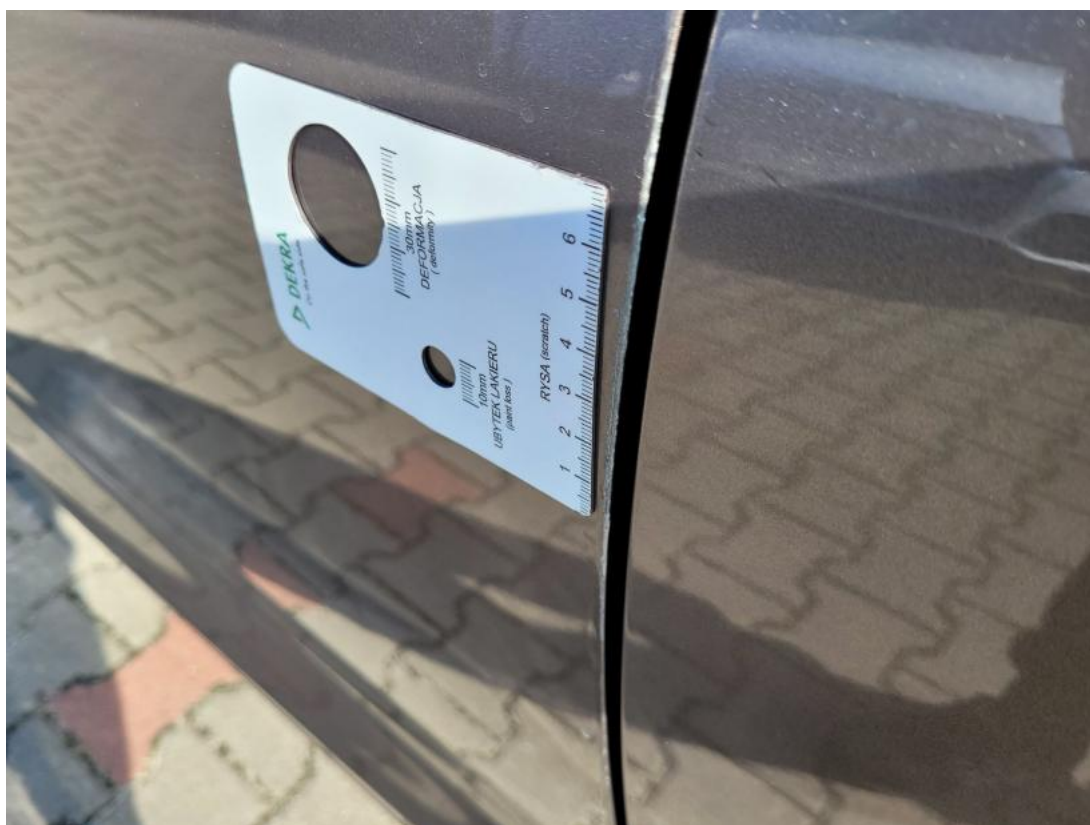
Fot. 69

Drzwi przed L - Rysa/odprysk 1

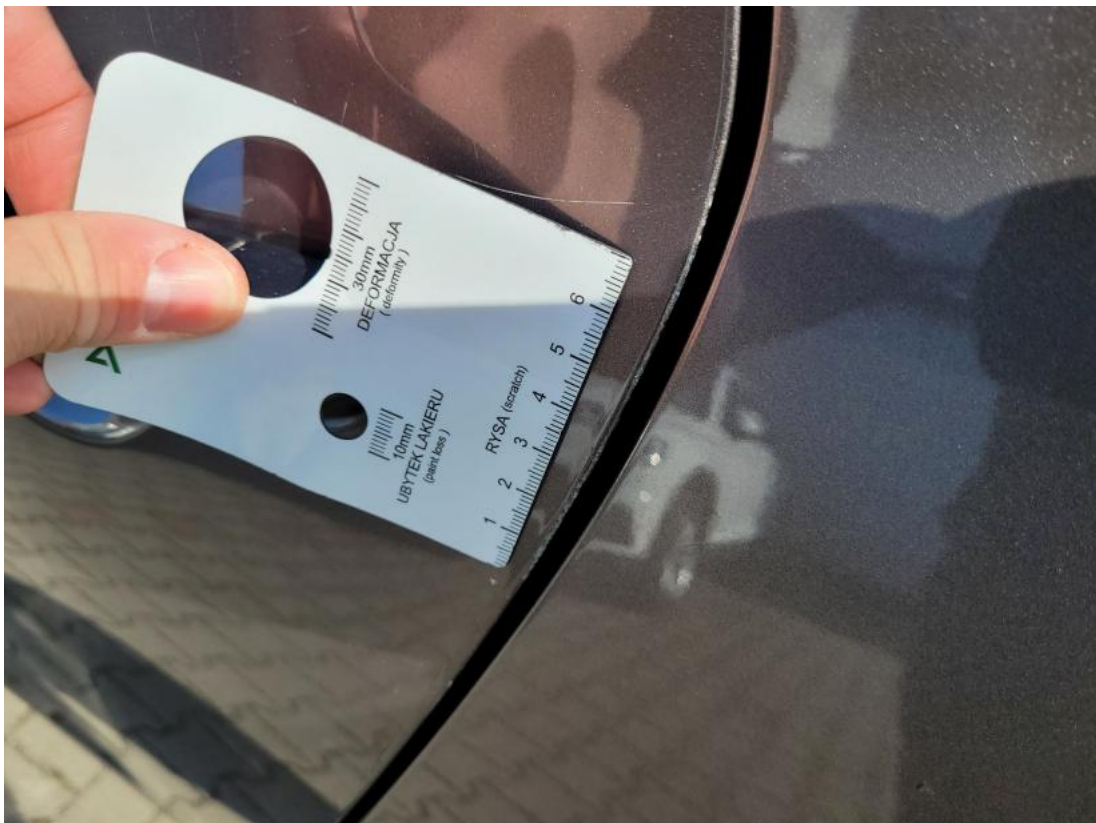
Fot. 71
Drzwi tylne L - Rysa/odprysk 1

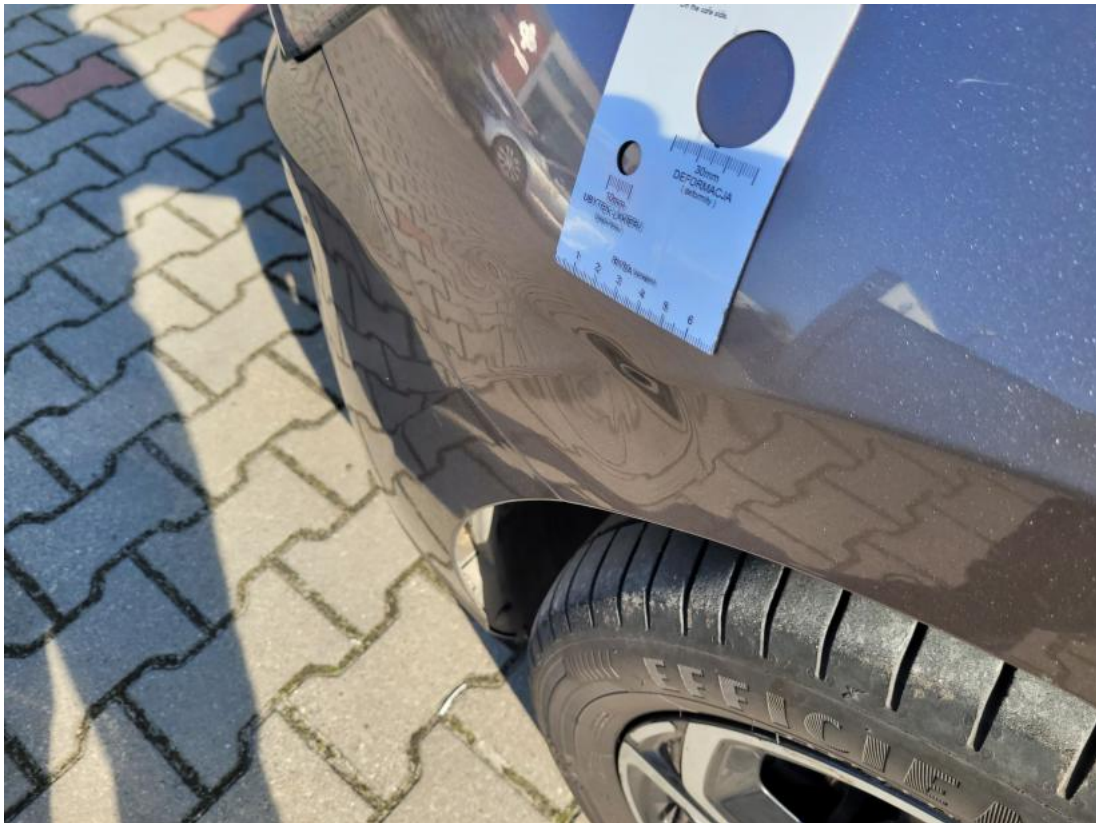
Fot. 73

Błotnik przedni L - Wgniecenie/odkształcenie 1
