Raport z oględzin pojazdu

Numer raportu	214132/3/25-11401	Data raportu	05-03-2025
Rzeczoznawcy	inż. Dariusz Pawliszyn mgr inż. Przemysław Ostap	Data oględzin	04-03-2025
Nr zlecenia	PCM(DZS)/GDA/14991/25/02/27	Miejsce oględzin	MASTER1 POZNAŃ/KOMORNIKI, PLAT...

Numer identyfikacyjny (VIN)	TMAH351CANJ170398
Marka, model	HYUNDAI i30 20-24
Typ, wersja	i30 1.5 DPI Comfort
Numer rejestracyjny	PO6WX12
Silnik (rodz./poj./moc)	benz./1498 ccm/81 kW
Stan licznika	59 936 km
Data 1. rej./rok prod.	04-03-2022/2022
Data nast. bad. techn.	04-03-2025
Nadwozie	hatchback 5/5
Lakier	brązowy/METALIK
Skrzynia biegów	manualna

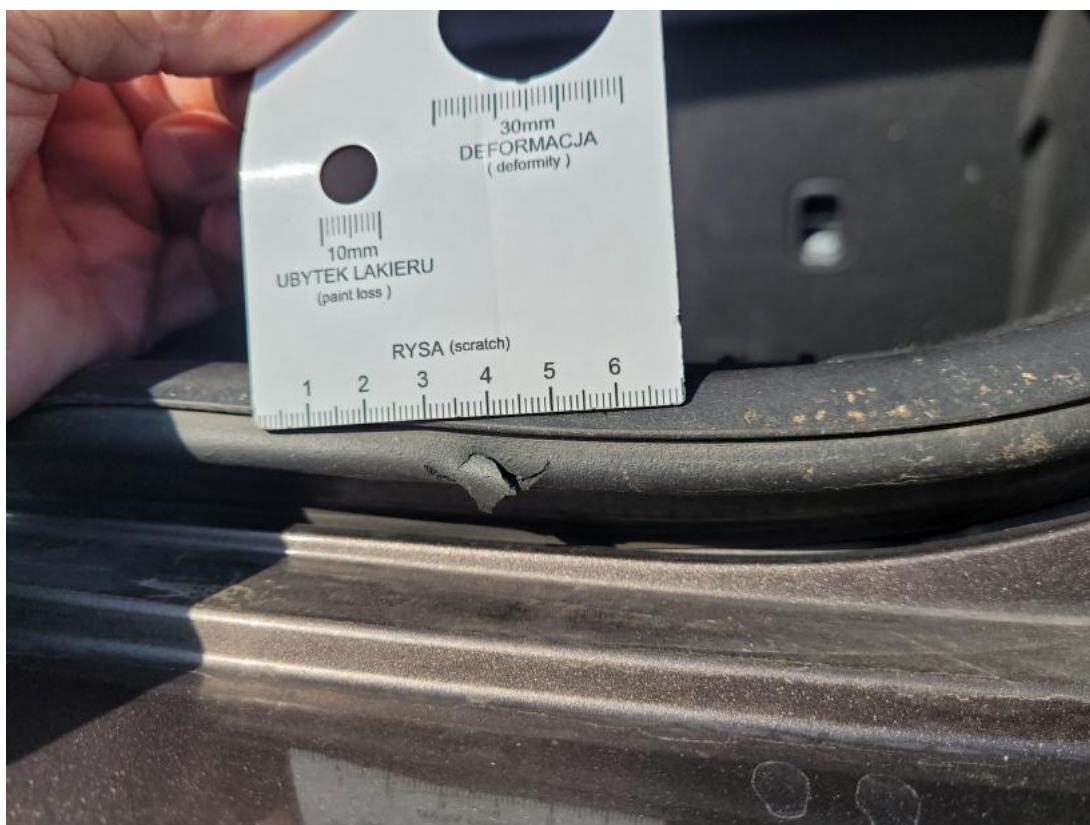
Fot. 75

Uszczelka pokrywy tylnej - Pęknięcie/rozerwanie 1
