## Raport z oględzin pojazdu

| Numer raportu | 213844/2/25-11401 | Data raportu | 05-02-2025 |

| Marka, model | SKODA Octavia III Kombi 17-20 |
| Numer rejestracyjny | WD6661N |

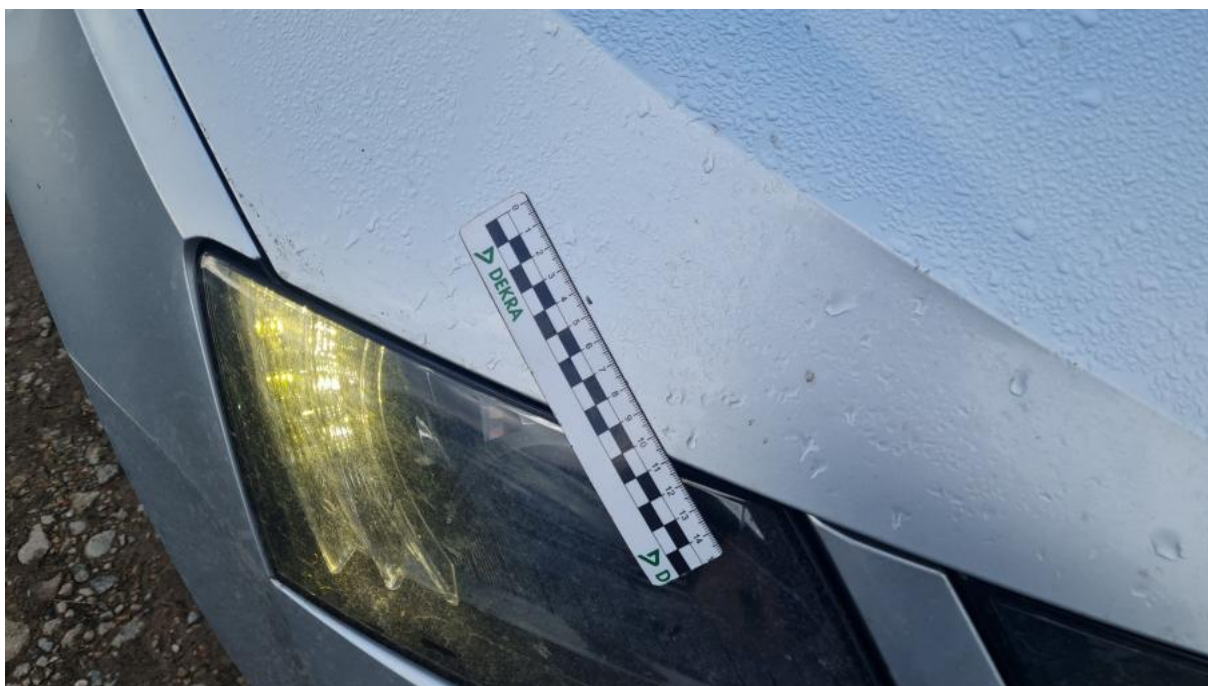
**Fot. 37**

| Poz. | Nazwa pozycji | Opis uszkodzeń | Kwalifik. | Naprawa [rbg] |
|---|---|---|---|---|
| 6 | Pokrywa przednia | rysa/odprysk | | |

Pokrywa komory silnika - Rysa/odprysk 1

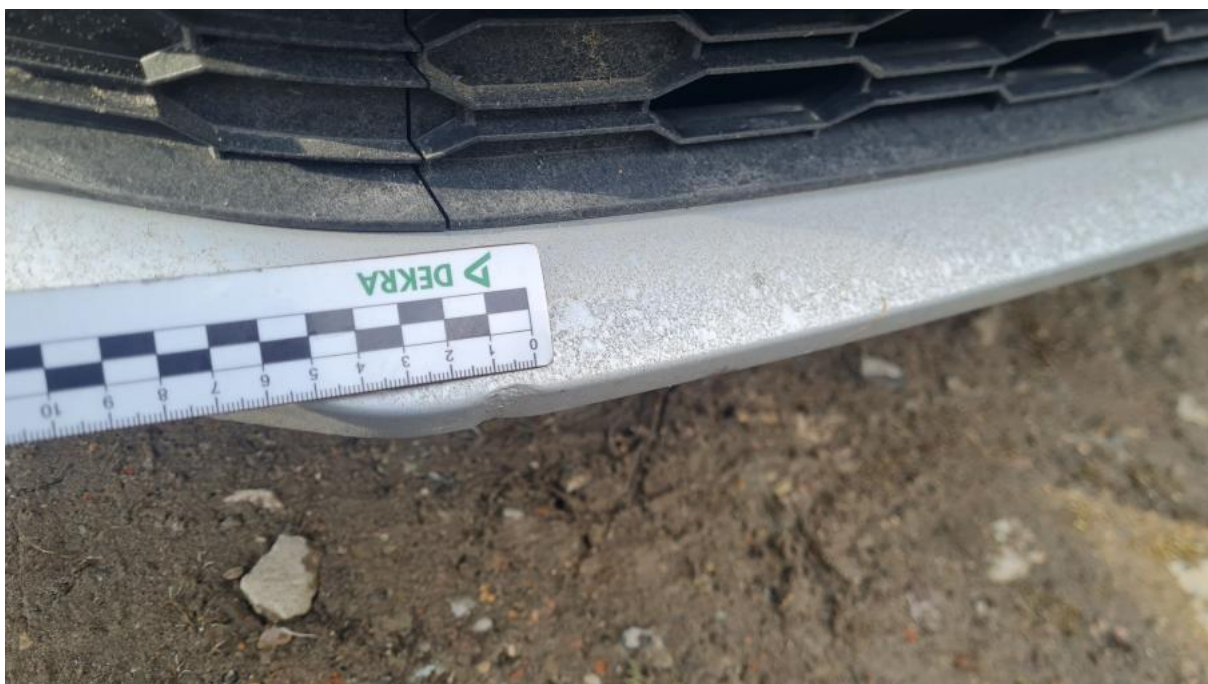
**Fot. 38**

| Poz. | Nazwa pozycji | Opis uszkodzeń | Kwalifik. | Naprawa [rbg] |
|---|---|---|---|---|
| 1 | Okladzina zderzaka przedniego | wgniecenie/odkształcenie, pęknięcia powłoki lakierowej | NA | 1.2 |

Zderzak - Wgniecenie/odkształcenie 1

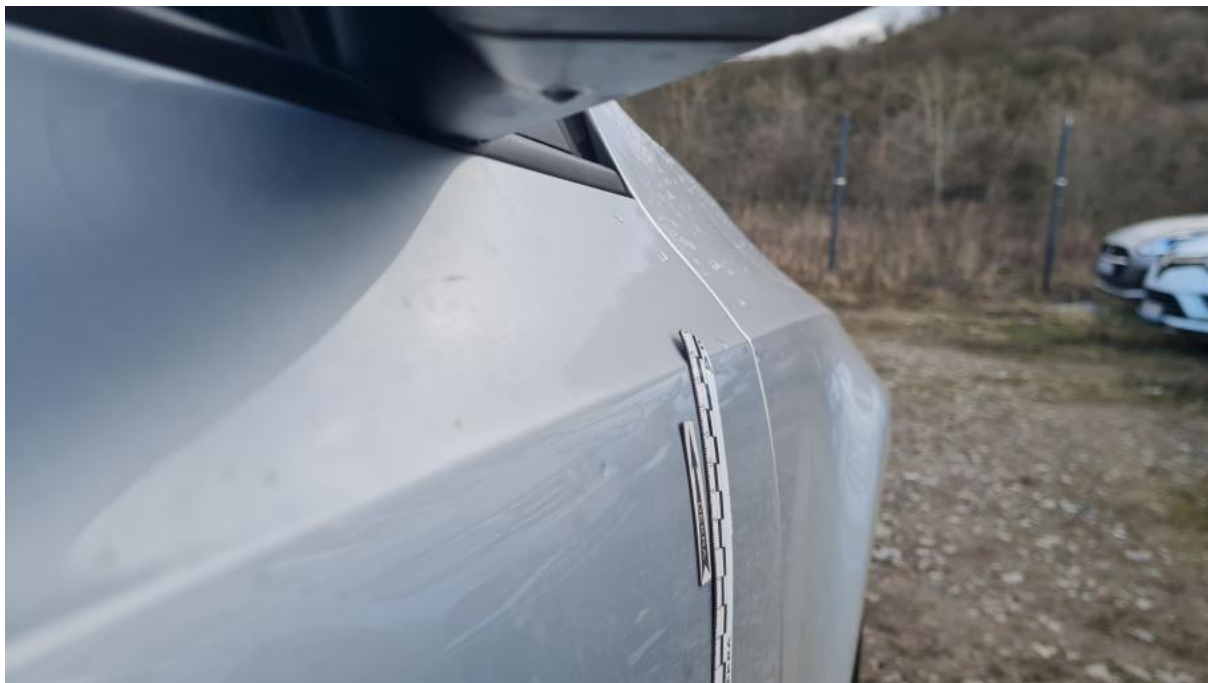
| Poz. | Nazwa pozycji | Opis uszkodzeń | Kwalifik. | Naprawa [rbg] |
|---|---|---|---|---|
| 7 | Drzwi przednie (nieuzbrojone) R | wgniecenie/odkształcenie | | |

Drzwi przednie P - Wgniecenie/odkształcenie 1

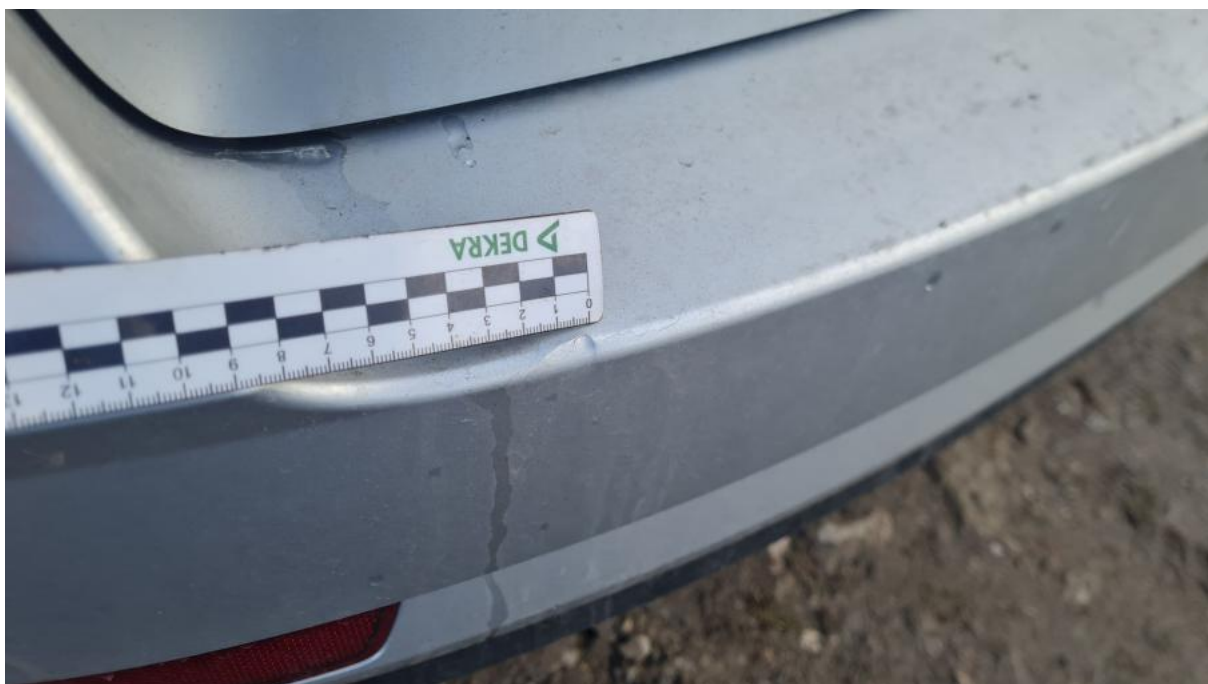
**Fot. 40**

| Poz. | Nazwa pozycji | Opis uszkodzeń | Kwalifik. | Naprawa [rbg] |
|---|---|---|---|---|
| 4 | Okladzina zderzaka tylnego | wgniecenie/odkształcenie | NA | 1 |

Zderzak tylny - Wgniecenie/odkształcenie 1

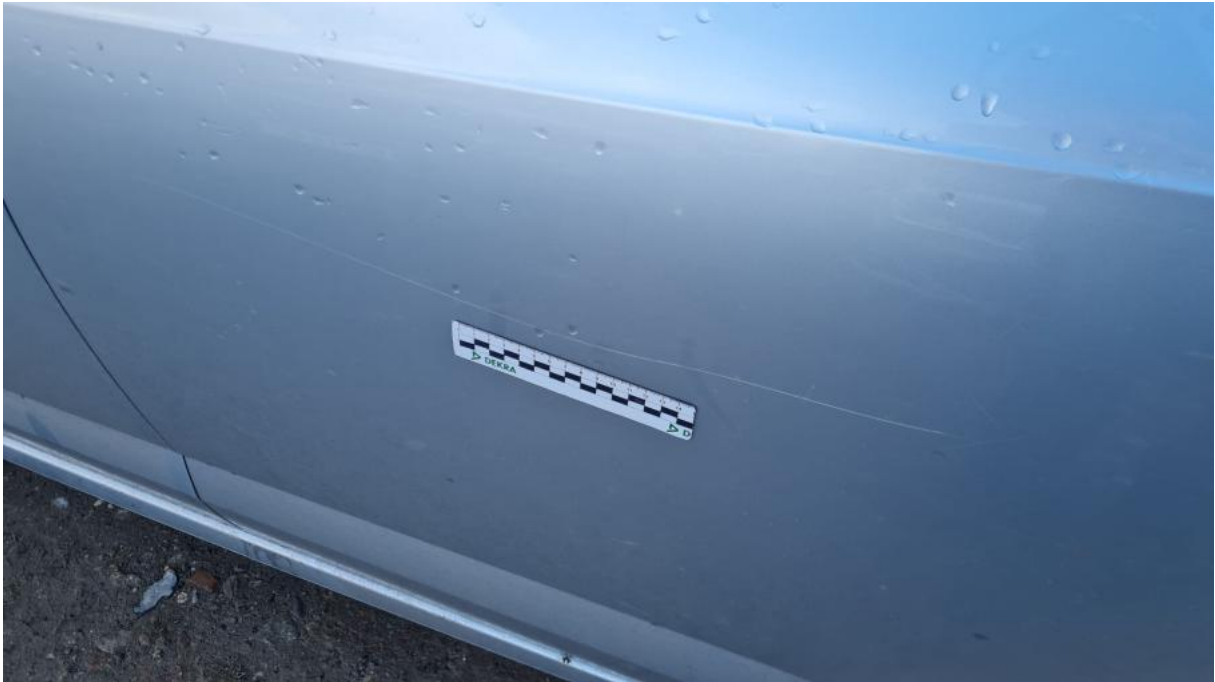
**Fot. 41**

| Poz. | Nazwa pozycji | Opis uszkodzeń | Kwalifik. | Naprawa [rbg] |
|---|---|---|---|---|
| 3 | Drzwi tylne (nieuzbrojone) L | rysa/odprysk | NA | 0.5 |

Drzwi tylne L - Rysa/odprysk 1

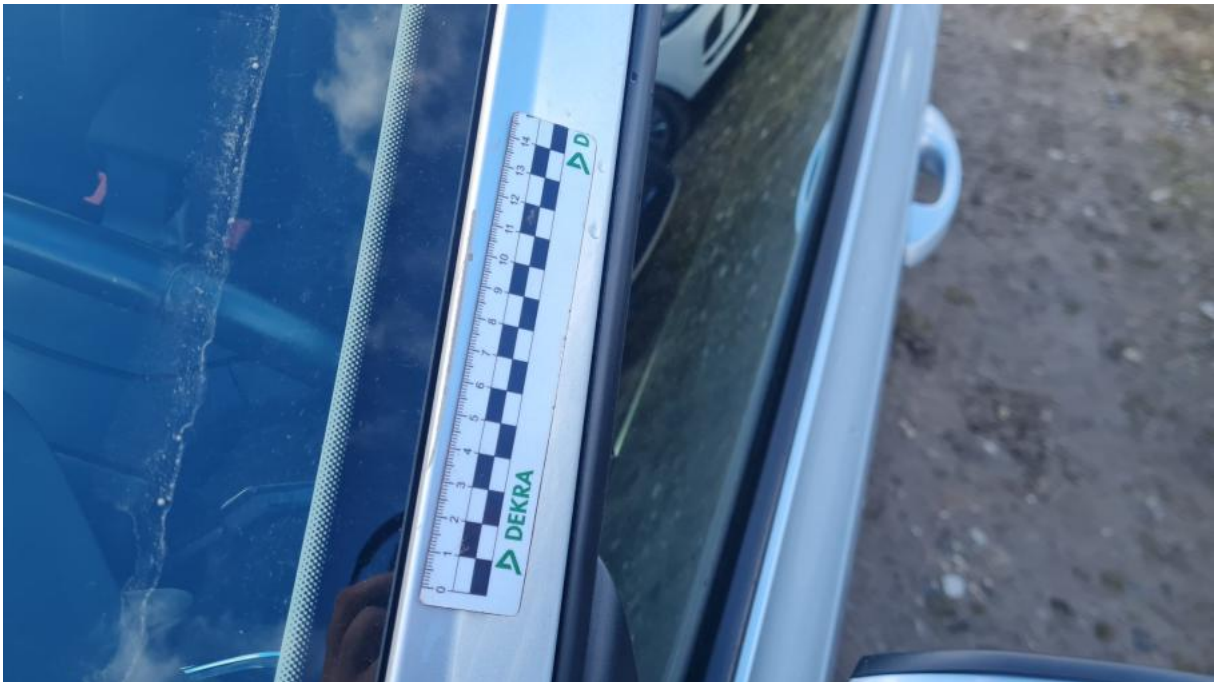
**Fot. 42**

| Poz. | Nazwa pozycji | Opis uszkodzeń | Kwalifik. | Naprawa [rbg] |
|---|---|---|---|---|
| 2 | Słupek przed.(A) część zewn. L | rysa/odprysk, ślady korozji | NA | 0.5 |

Słupek przedni L - zdjęcie poglądowe 1

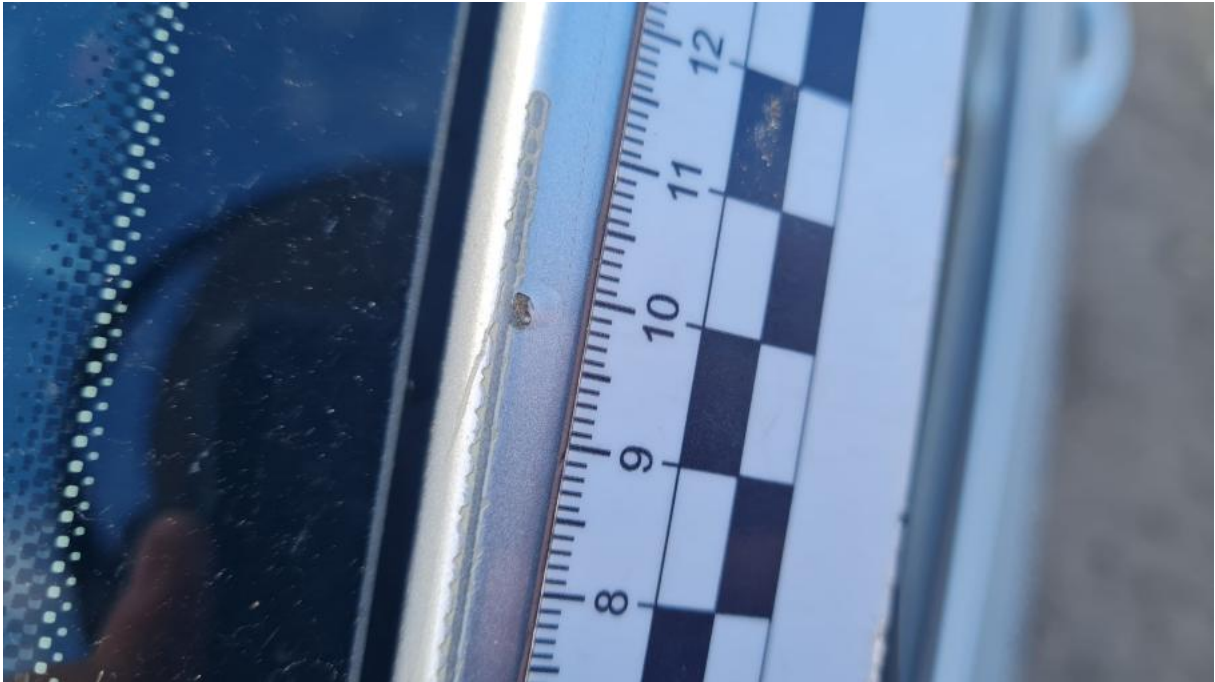
**Fot. 43**

Słupek przedni L - Inne 1

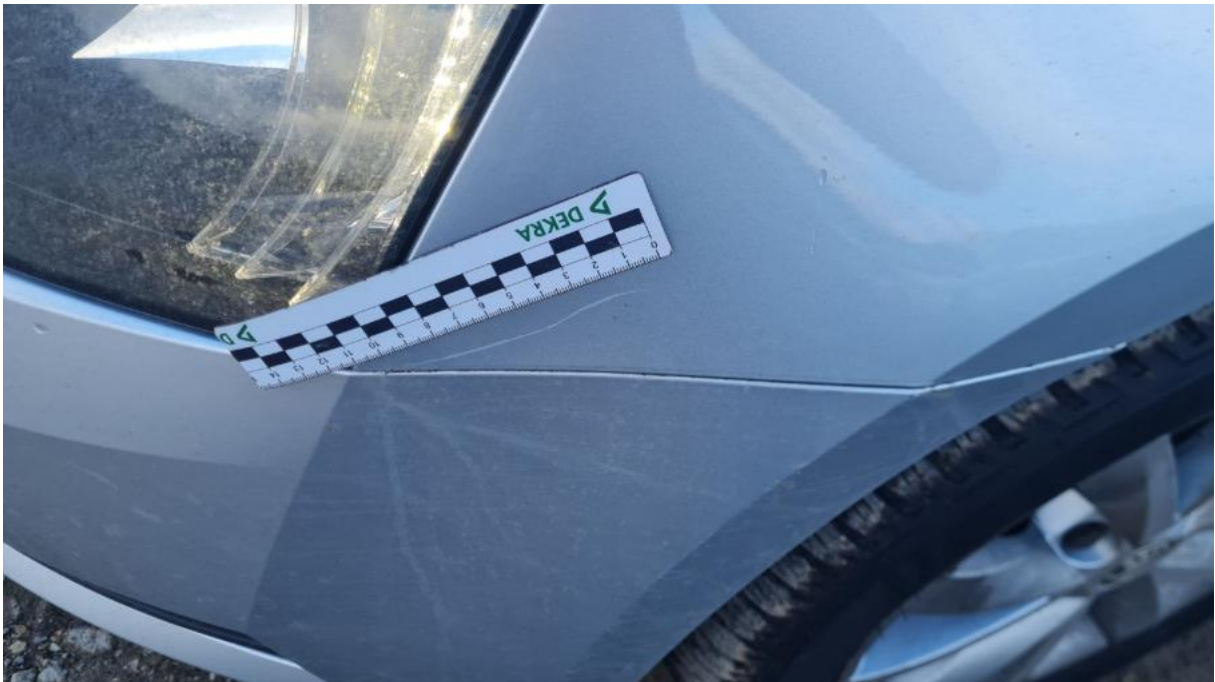
**Fot. 44**

| Poz. | Nazwa pozycji | Opis uszkodzeń | Kwalifik. | Naprawa [rbg] |
|---|---|---|---|---|
| 5 | Błotnik przedni L | rysa/odprysk | | |

Błotnik przedni L - Rysa/odprysk 1
