## Raport z oględzin pojazdu

Numer raportu	214192/3/25-11401	Data raportu	10-03-2025
Rzeczoznawcy	mgr inż. Piotr Mirkowski mgr inż. Przemysław Ostap	Data oględzin	07-03-2025
Nr zlecenia	PCM(DZS)/GDA/15898/25/03/04	Miejsce oględzin	MDM AUTO (MAKURAT), ZAWODNIKÓ...

Numer identyfikacyjny (VIN)	<b>KMHLC41DBJU104437</b>
Marka, model	HYUNDAI i40 Sedan 15-18
Typ, wersja	i40 2.0 GDI Comfort aut
Numer rejestracyjny	CB265NL
Silnik (rodz./poj./moc)	benz./1999 ccm/122 kW
Stan licznika	171 325 km
Data 1. rej./rok prod.	25-04-2018/2018
Data nast. bad. techn.	29-05-2025
Nadwozie	sedan 4/5
Lakier	biały/METALIK
Skrzynia biegów	automatyczna

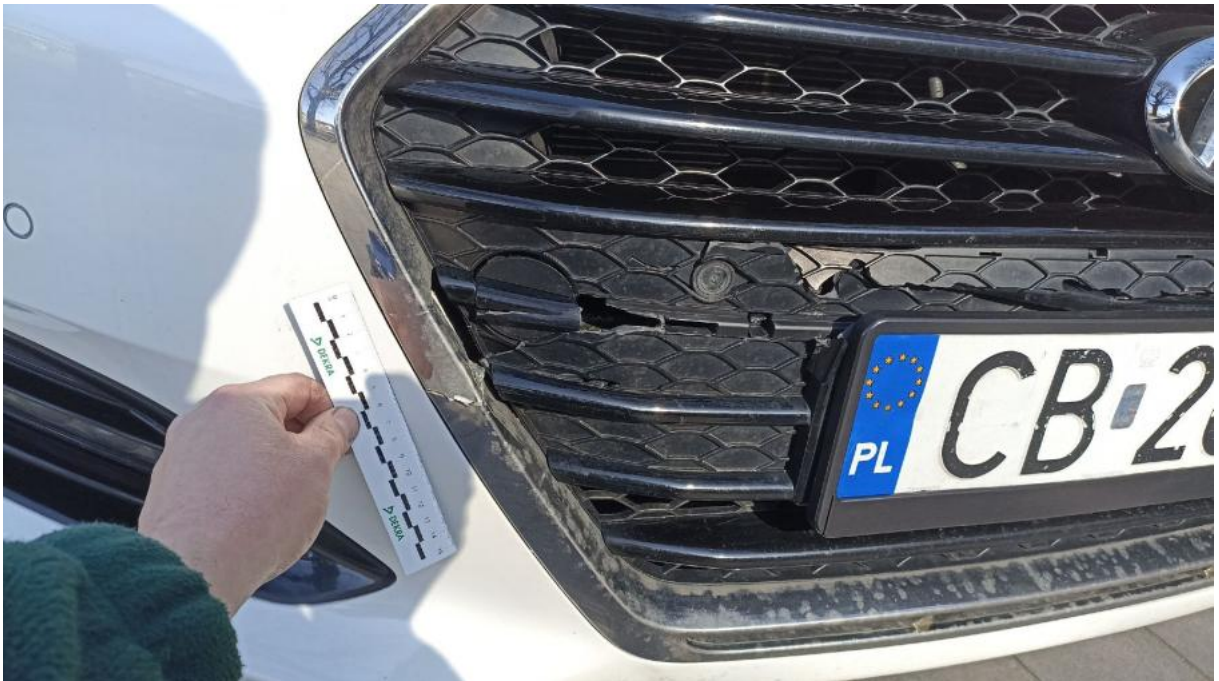
**Fot. 35**

Atrapa przednia - Pęknięcie/rozerwanie 1

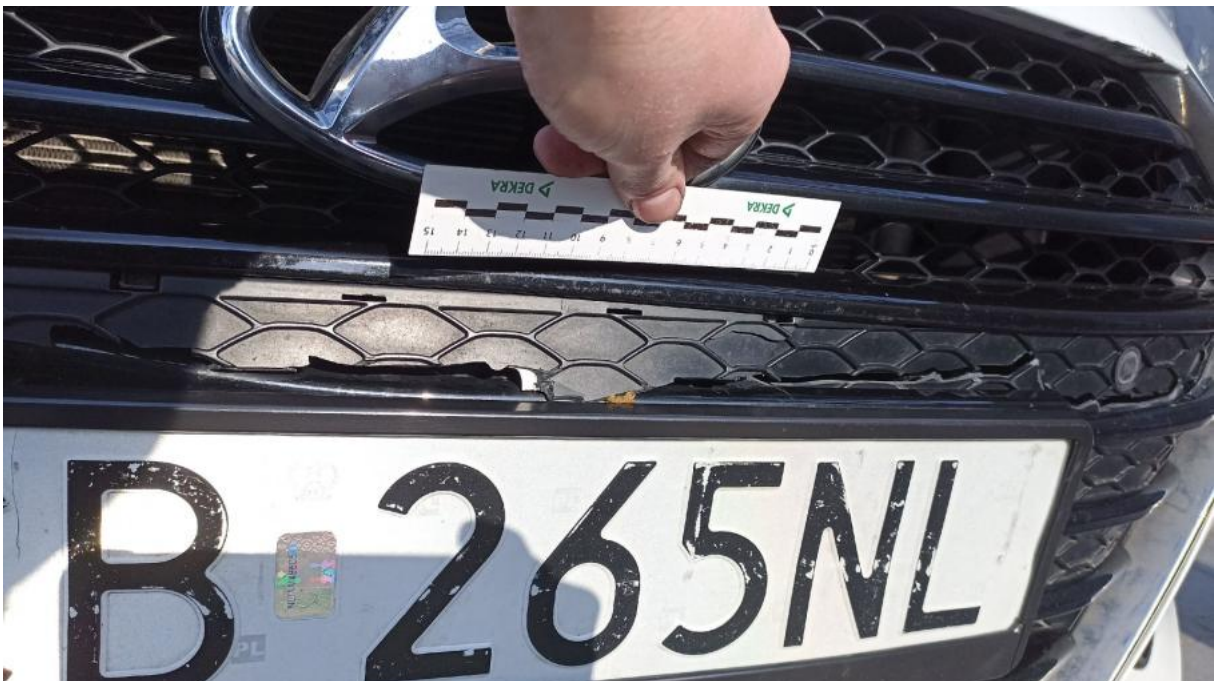
**Fot. 36**

Atrapa przednia - Pęknięcie/rozerwanie 2

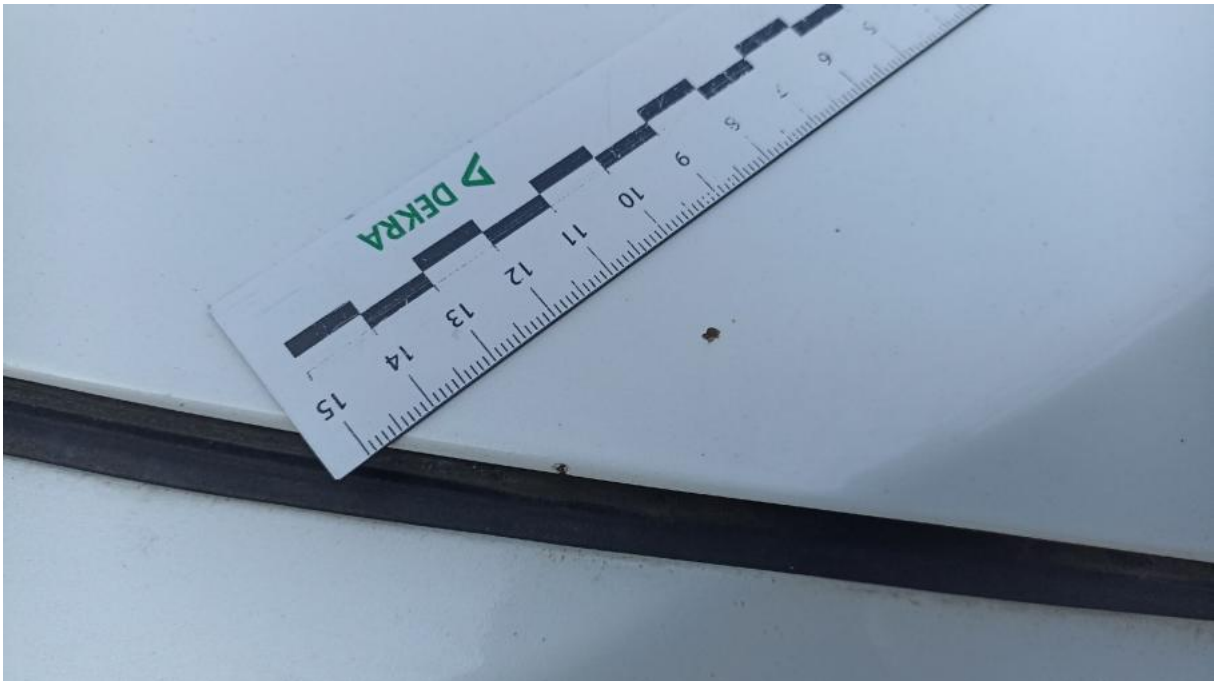
**Fot. 37**

Pokrywa komory silnika - Rysa/odprysk 1

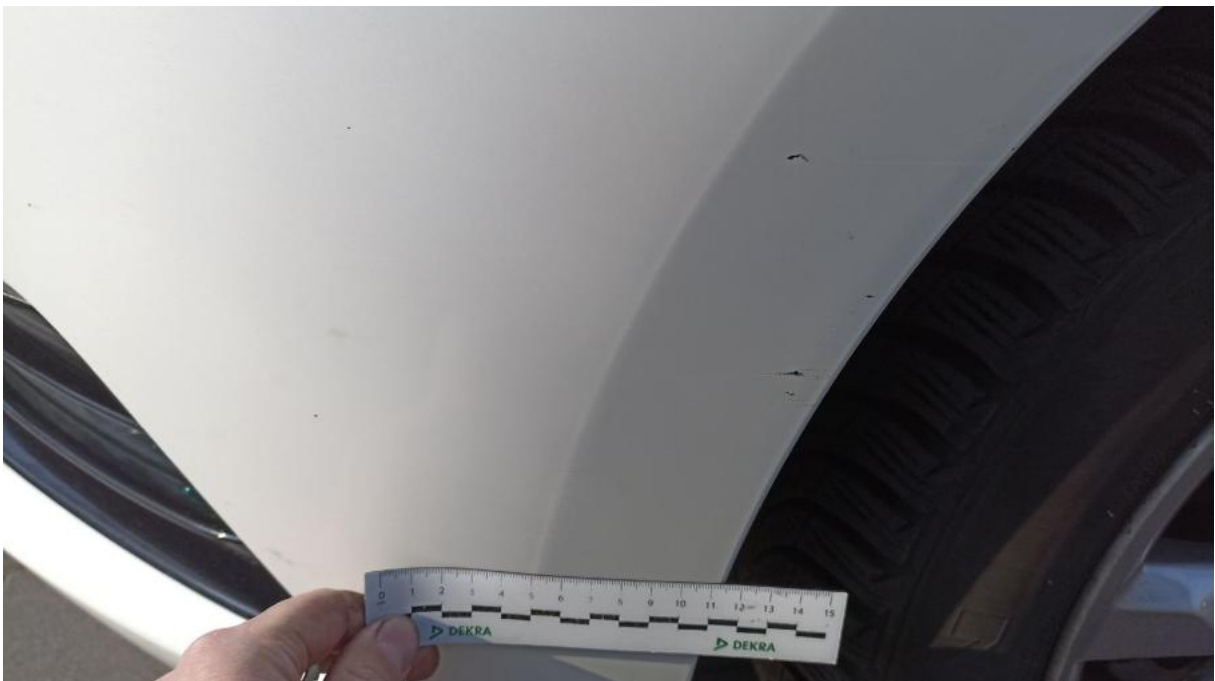
**Fot. 38**

Zderzak - Rysa/odprysk 1

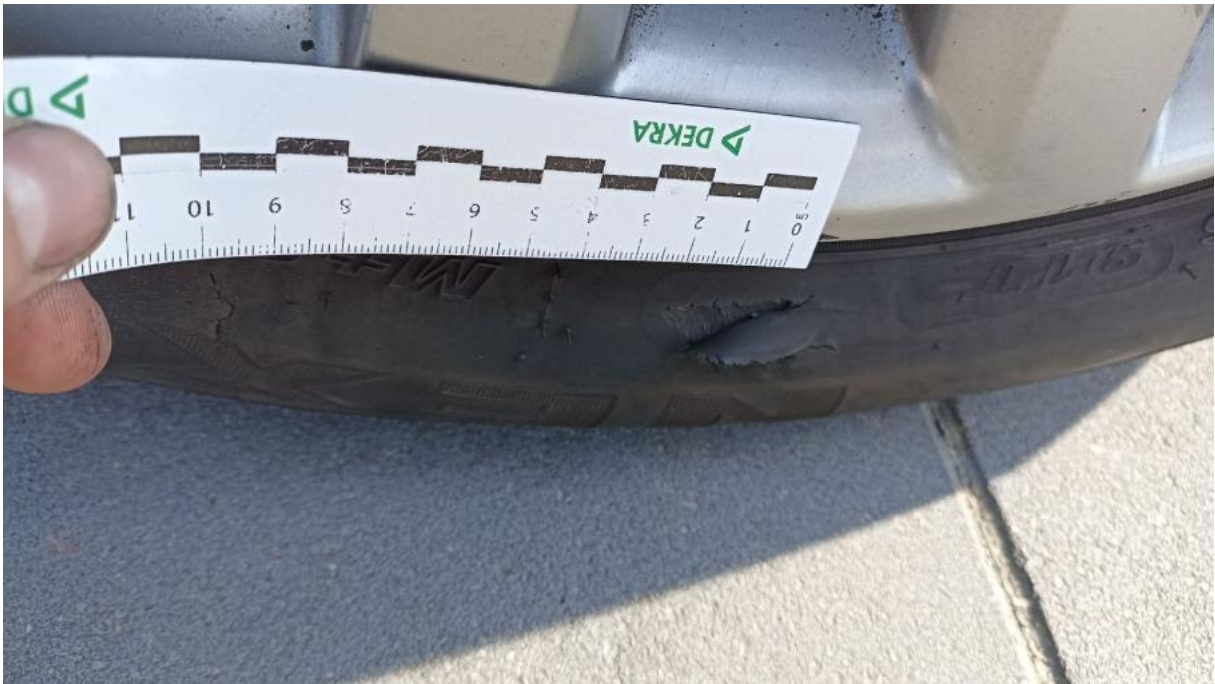
**Fot. 39**

Opona przednia P - Pęknięcie/rozerwanie 1

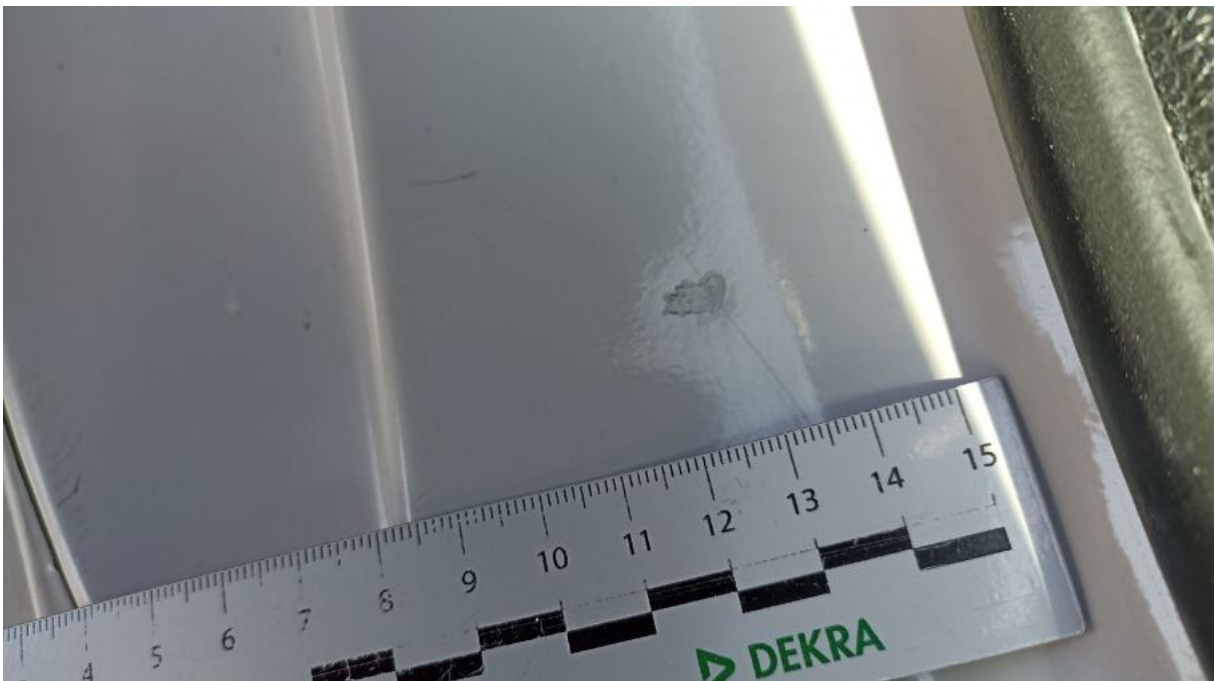
**Fot. 40**

Błotnik tylny P / Ściana boczna P - Rysa/odprysk 1

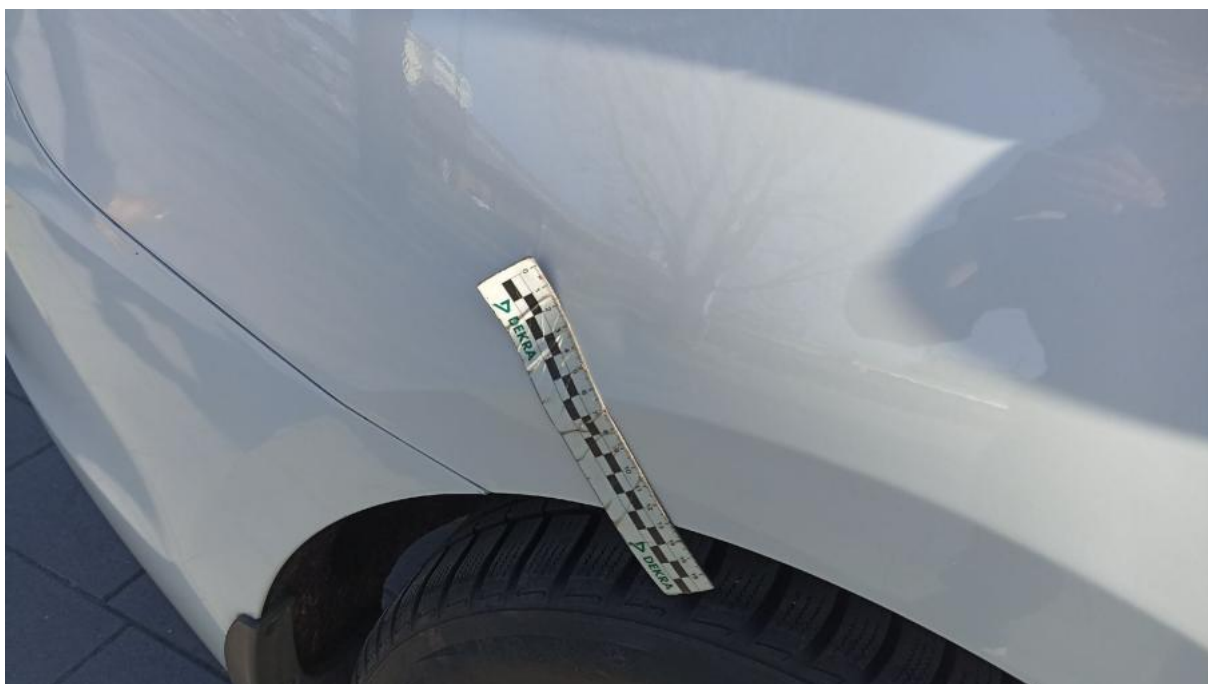
**Fot. 41**

Błotnik tylny P / Ściana boczna P - Wgniecenie/odkształcenie 1

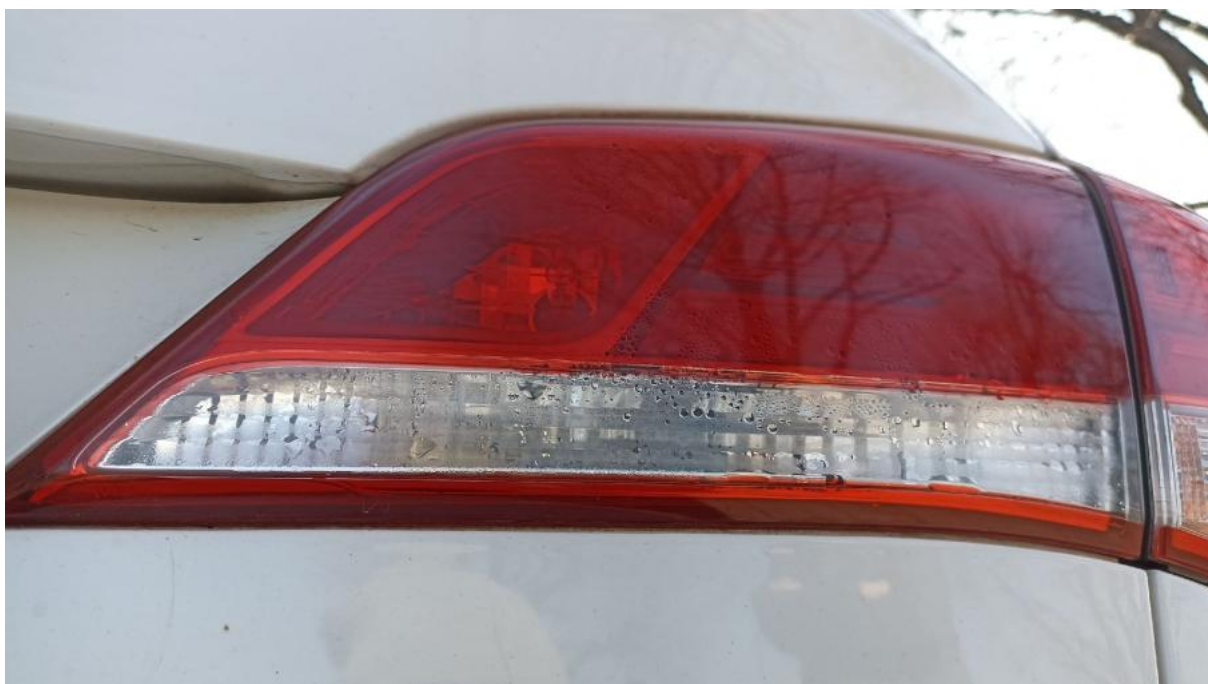
**Fot. 42**

Lampa tylna wew P - Inne 1

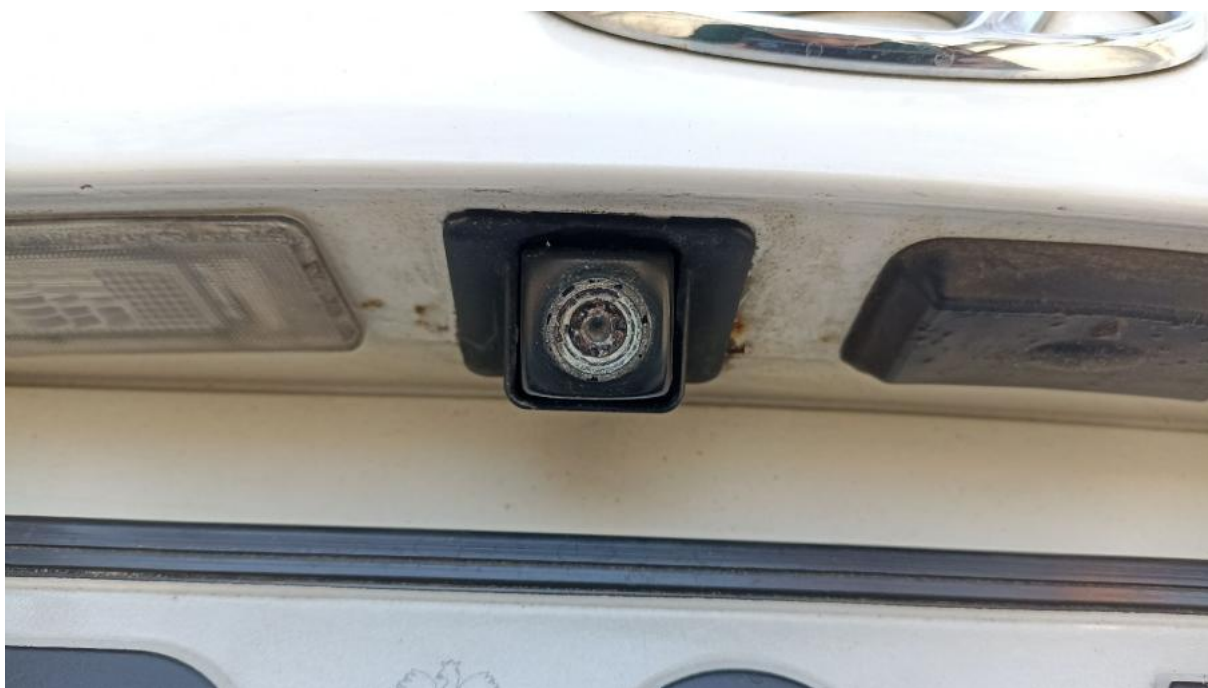
**Fot. 43**

Klamka/uchwyt pokrywy tyl - Inne 1

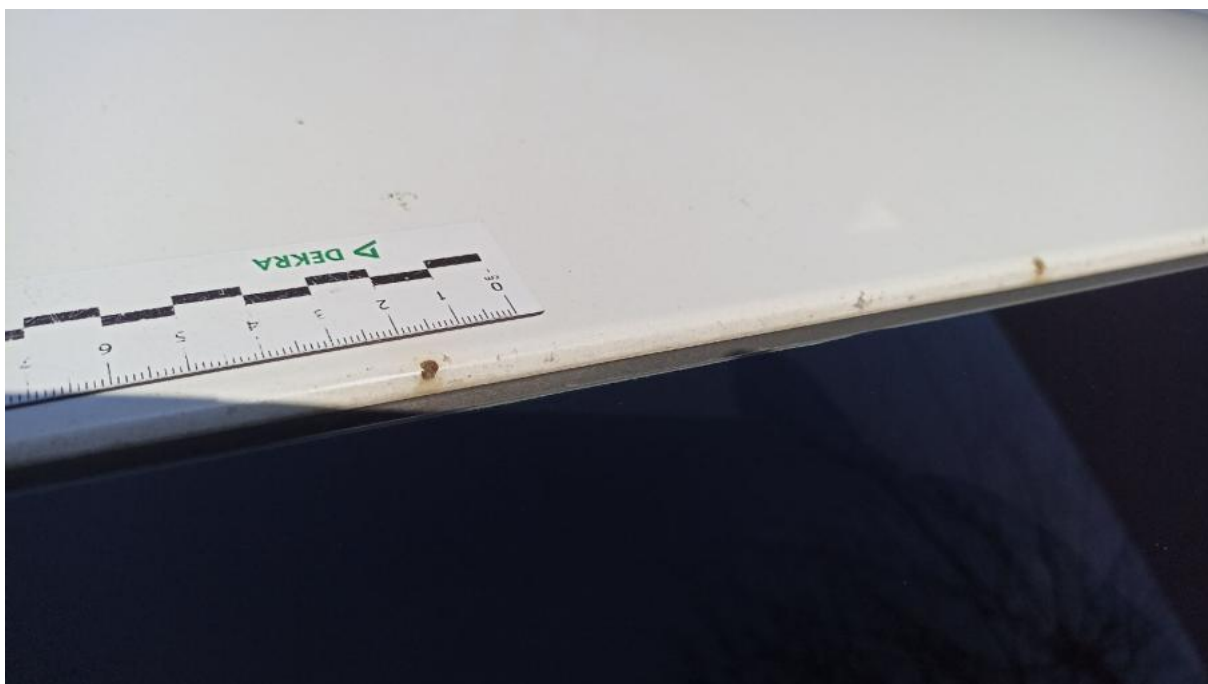
**Fot. 44**

Dach - Rysa/odprysk 1

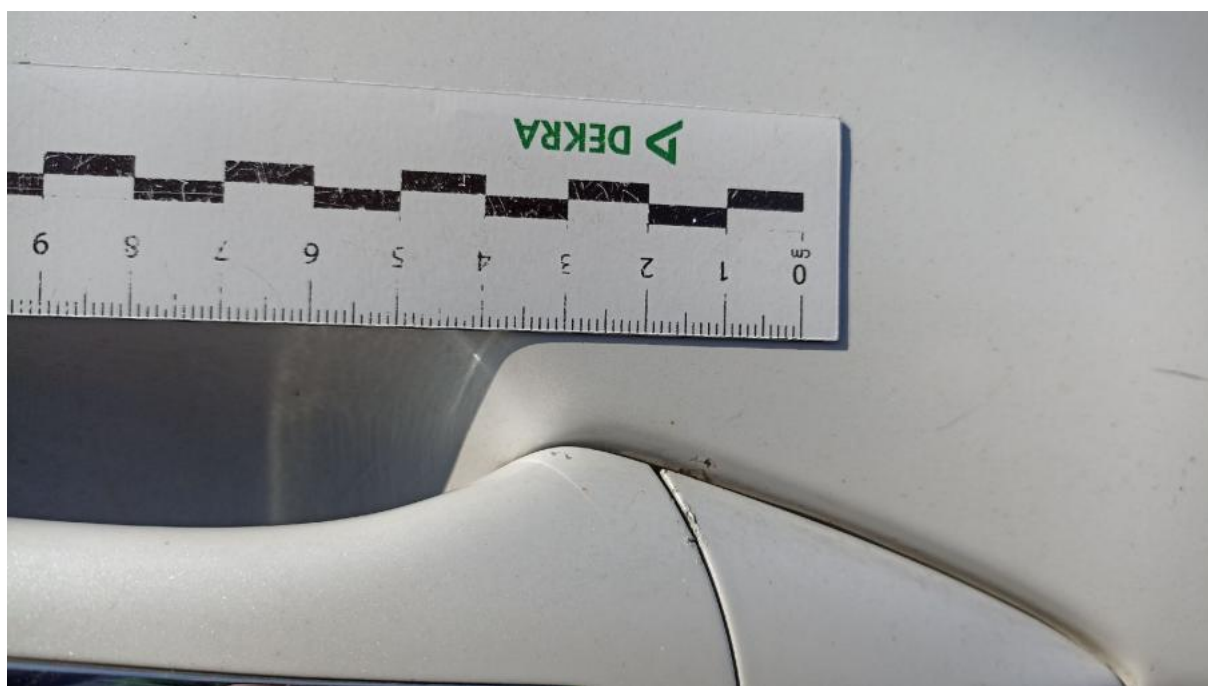
**Fot. 45**

Drzwi przed L - Rysa/odprysk 1

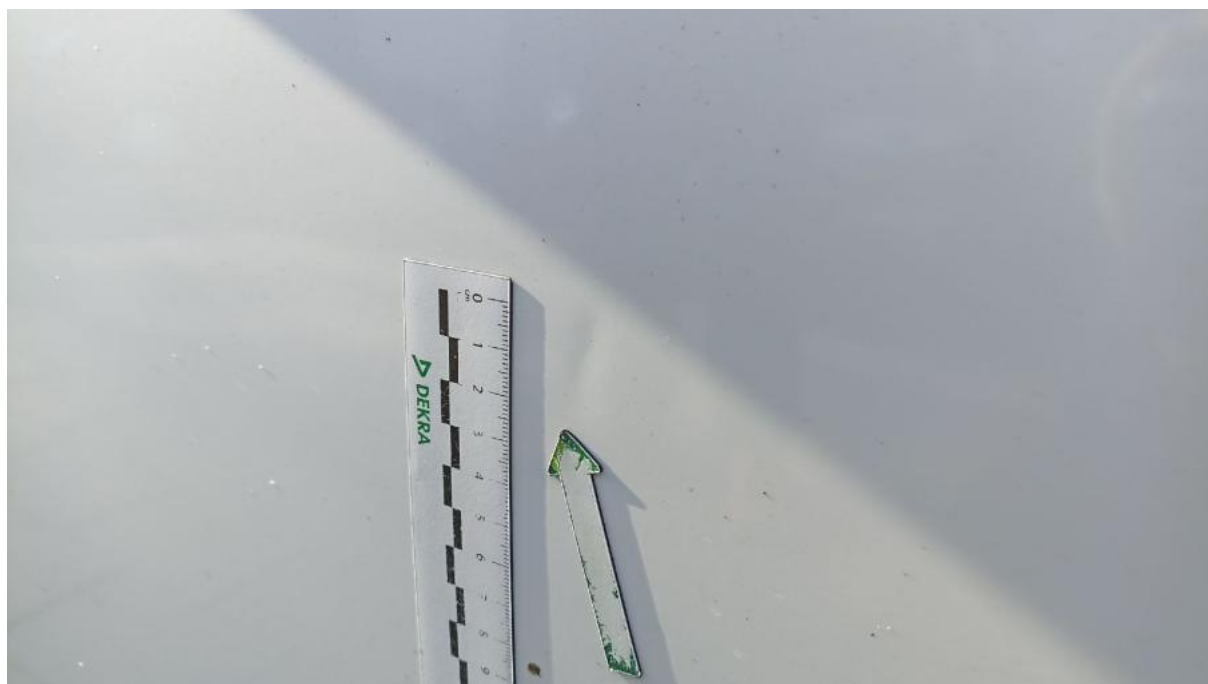
**Fot. 46**

Drzwi przed L - Wgniecenie/odkształcenie 1

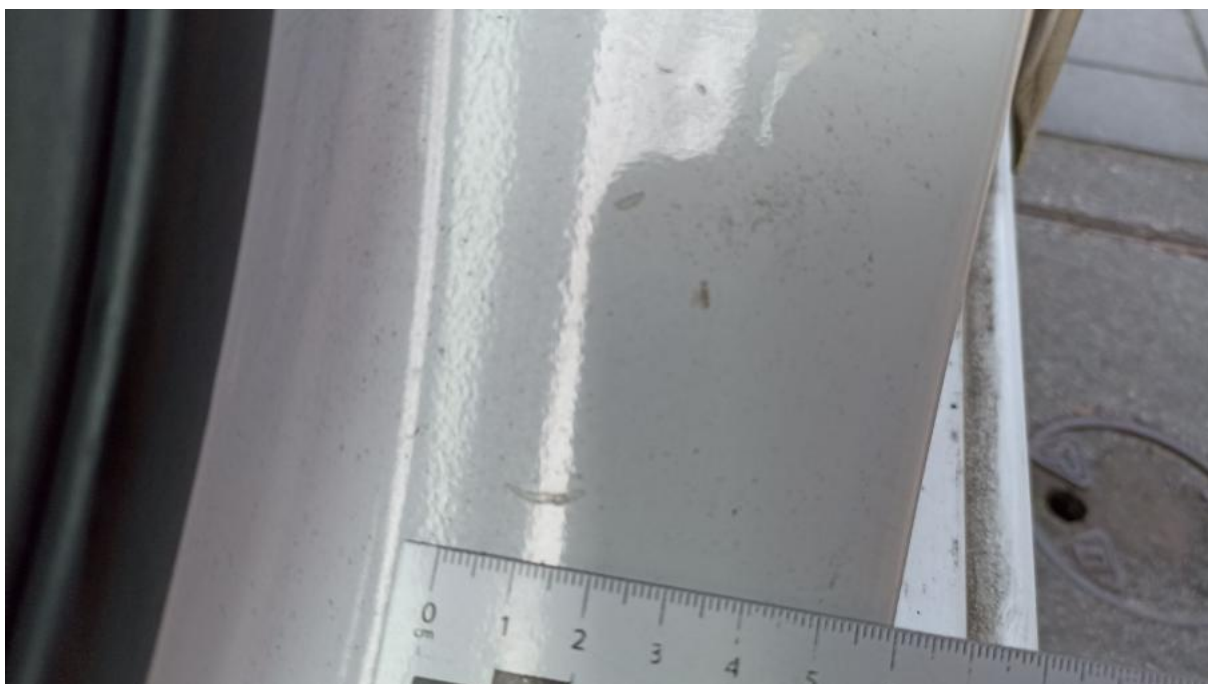
**Fot. 47**

Słupek środkowy L - Rysa/odprysk 1

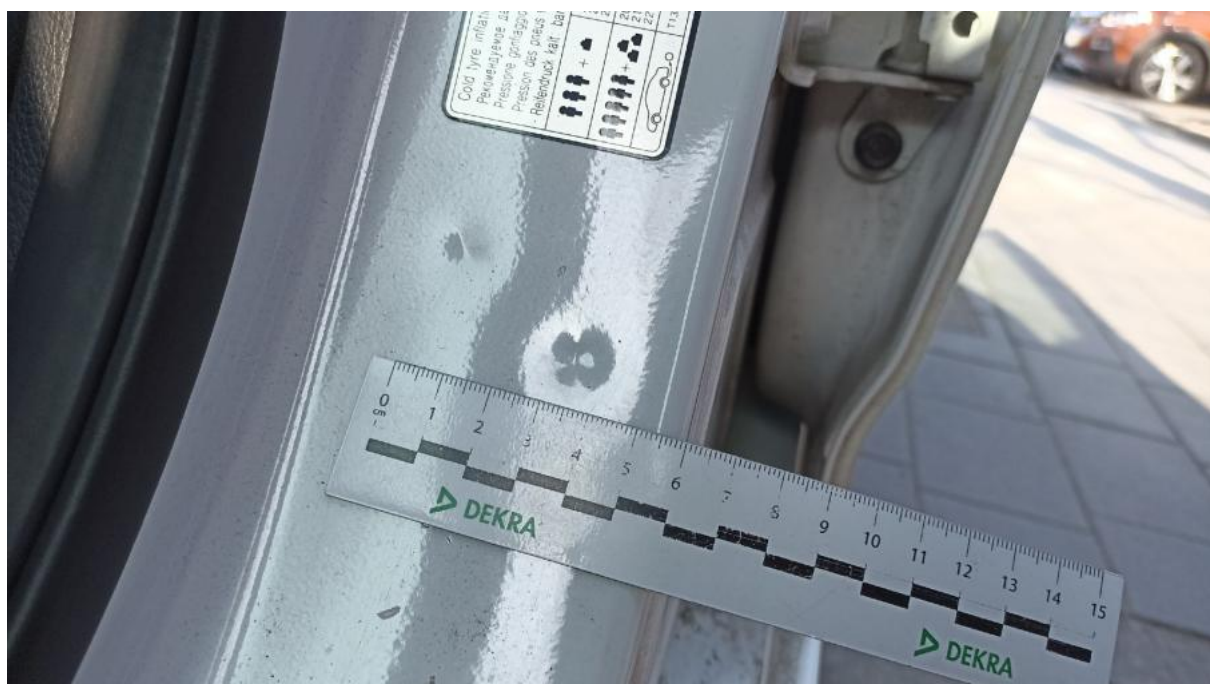
**Fot. 48**

Słupek środkowy L - Wgniecenie/odkształcenie 1
