Raport z oględzin pojazdu

| Numer raportu | 214148/3/25-11401 | Data raportu | 06-03-2025 |

| Marka, model | OPEL Astra V Sports Tourer 1... |
| Numer rejestracyjny | GD5H282 |

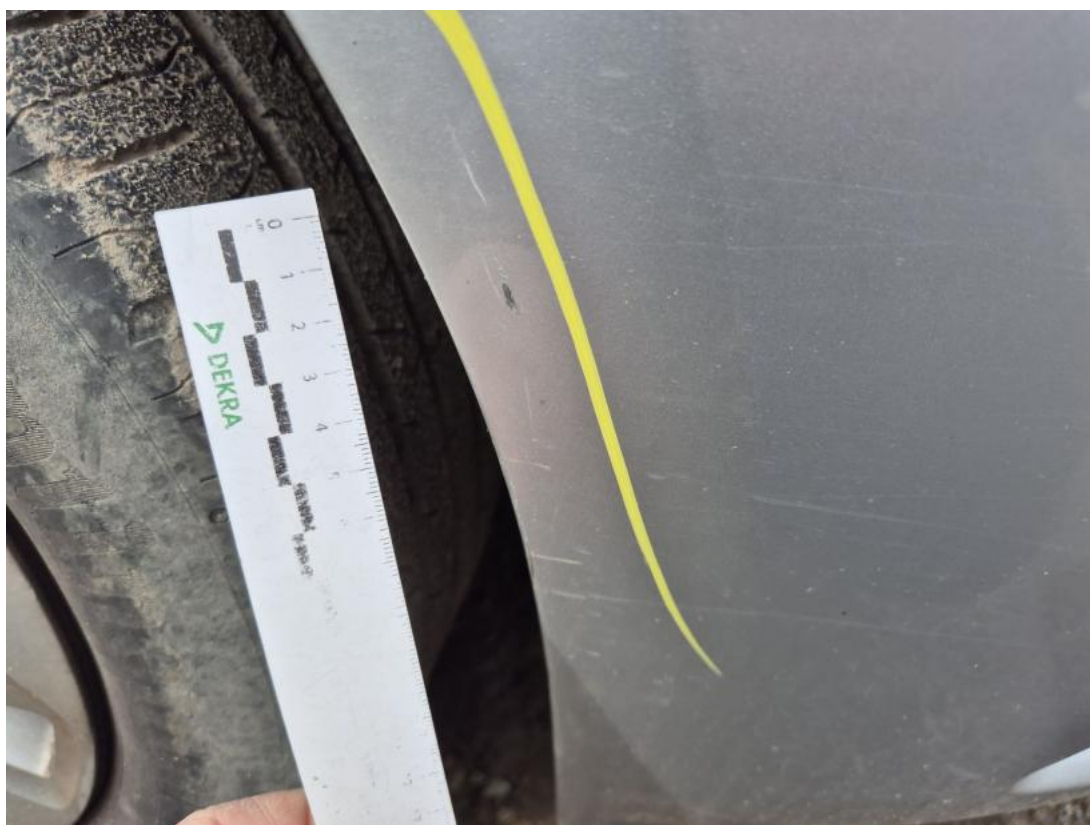
Fot. 34

| Poz. | Nazwa pozycji | Opis uszkodzeń | Kwalifik. | Naprawa [rbg] |
|---|---|--|---|---|
| 1 | Okładzina zderzaka przedniego | rysa/odprysk, wgniecenie/odkształcenie, pęknięcia powłoki lakierowej | NA | 1 |

Zderzak - Rysa/odprysk 1

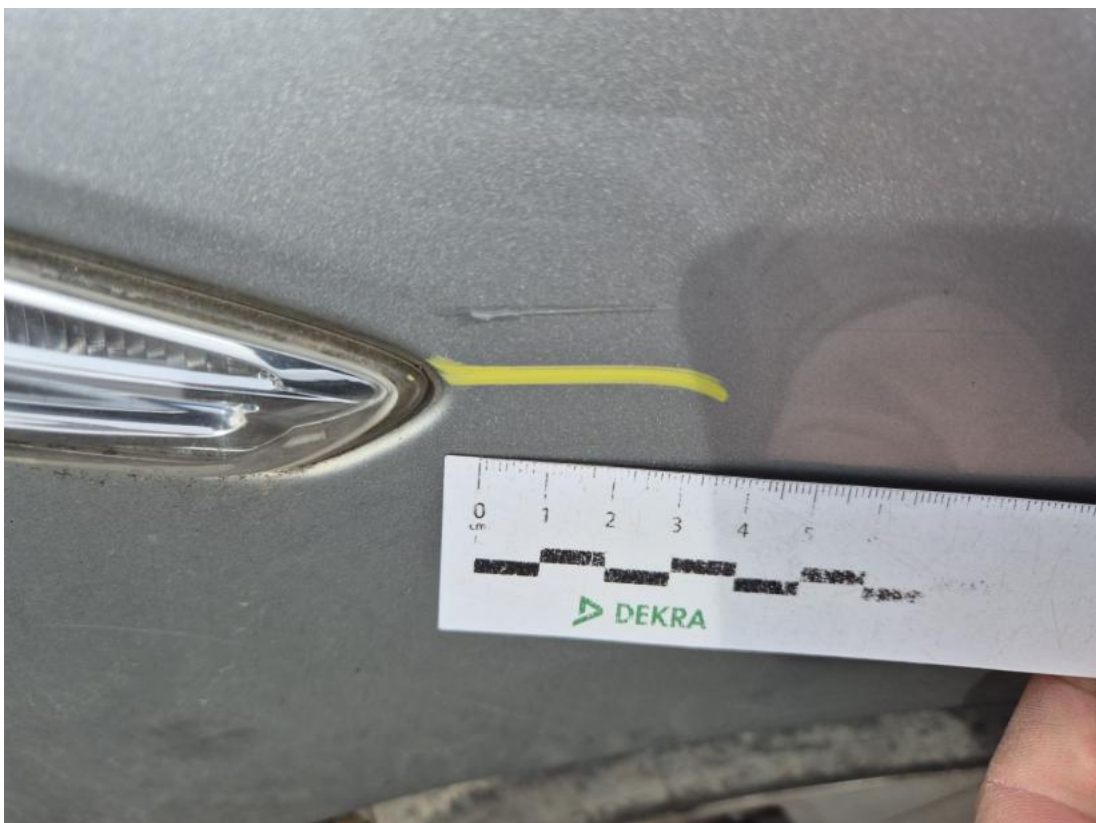
| Poz. | Nazwa pozycji | Opis uszkodzeń | Kwalifik. | Naprawa [rbg] |
|---|---|--|---|---|
| 7 | Błotnik przedni R | rysa/odprysk | | |

Fot. 36
Błotnik przedni P - Rysa/odprysk 1

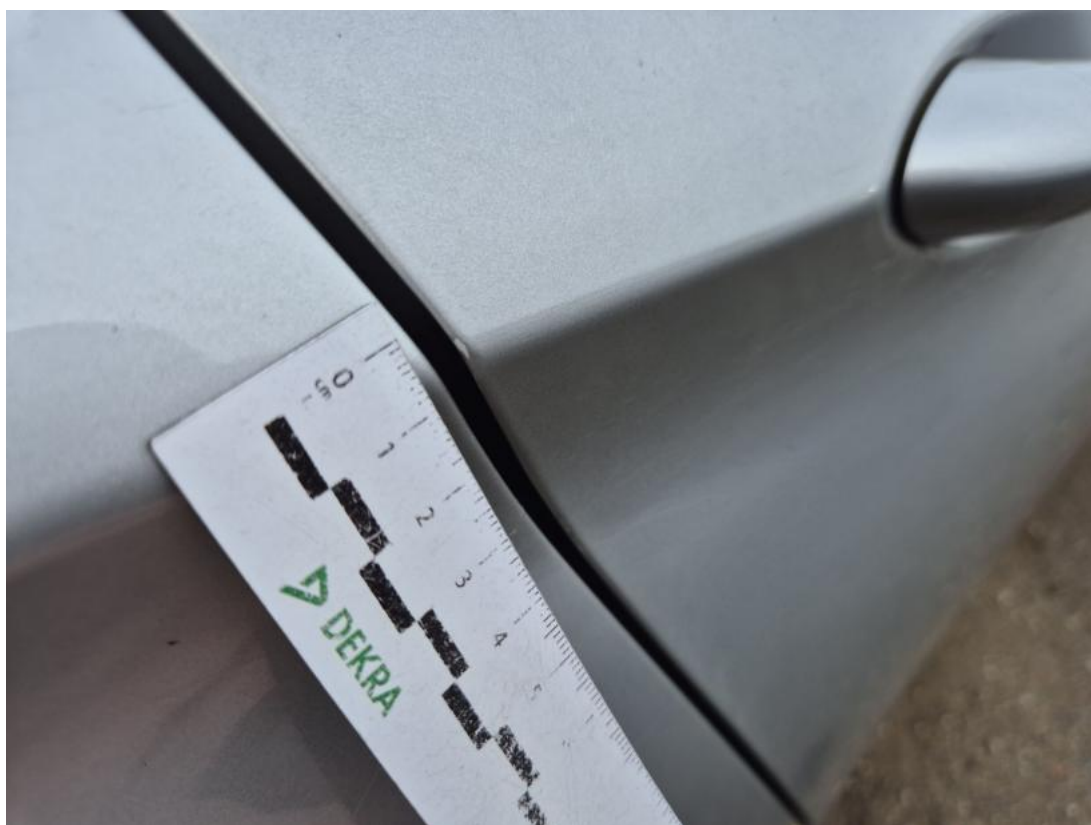
| 9 | Drzwi tylne (nieuzbrojone) R | rysa/odprysk, wgniecenie/odkształcenie | | |

Fot. 37
Drzwi tylne P - Rysa/odprysk 1

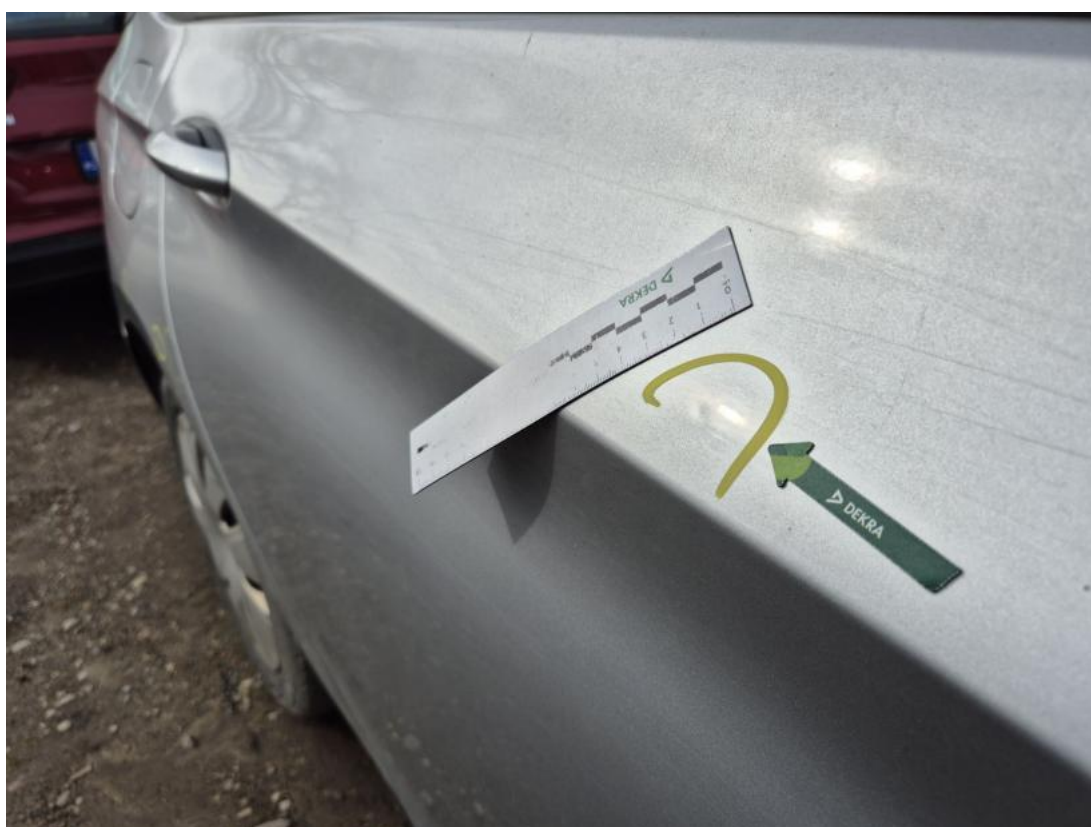
Fot. 38
Drzwi tylne P - Wgniecenie/odkształcenie 1

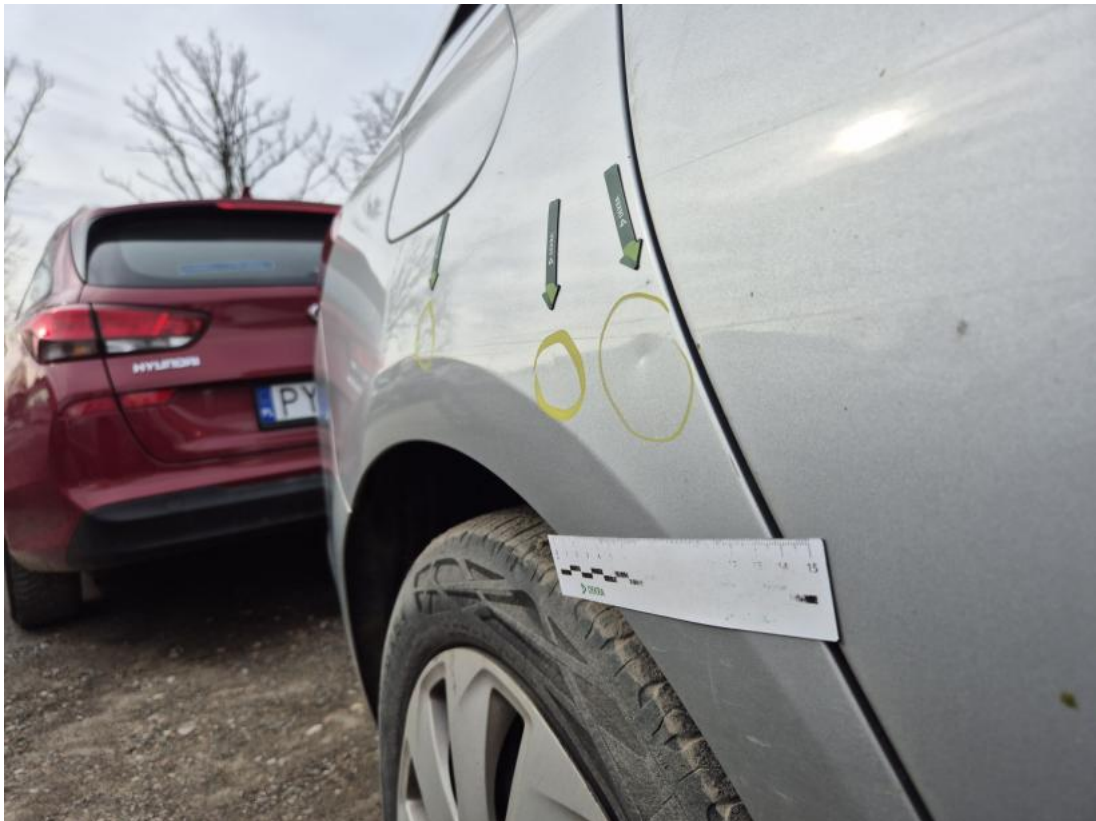
Fot. 39

| 10 | Błotnik tylny R | wgniecenie/odkształcenie | | |

Błotnik tylny P / Ściana boczna P - Wgniecenie/odkształcenie 1

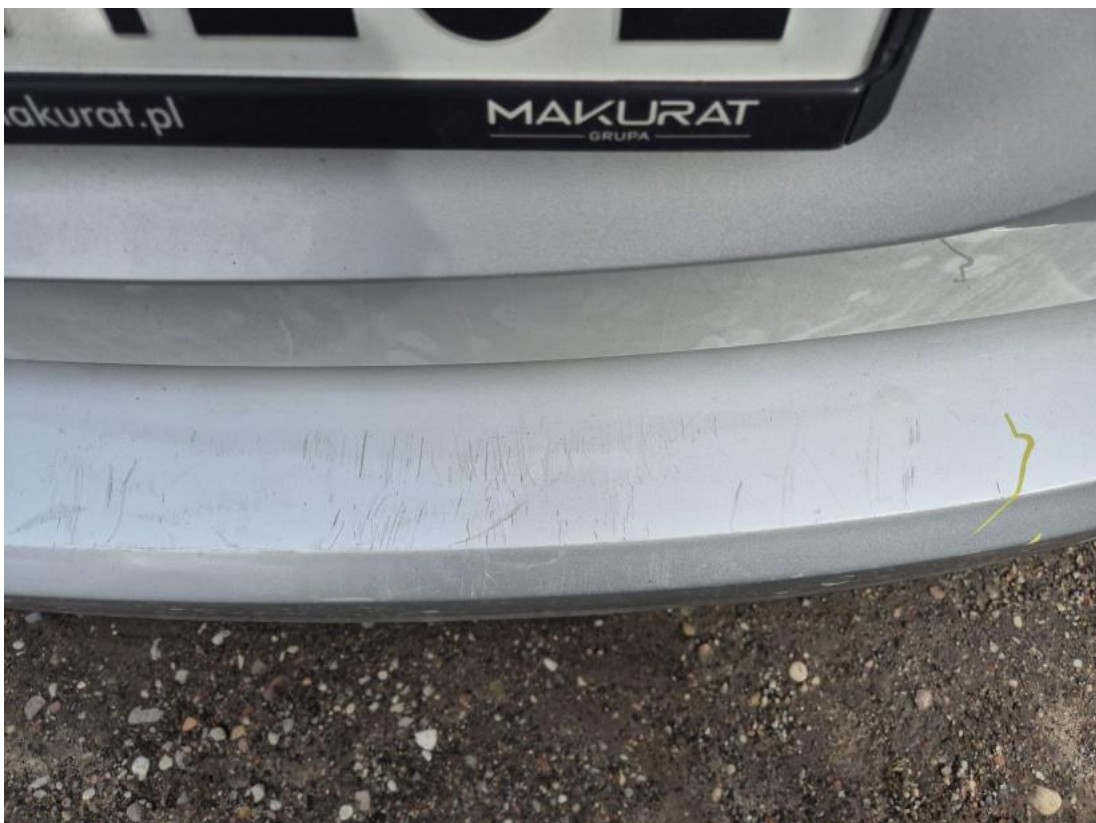
Fot. 40

| Poz. | Nazwa pozycji | Opis uszkodzeń | Kwalifik. | Naprawa [rbg] |
|---|---|--|---|---|
| 6 | Okładzina zderzaka tylnego | rysa/odprysk | NA | 0.8 |

Zderzak tylny - Rysa/odprysk 1

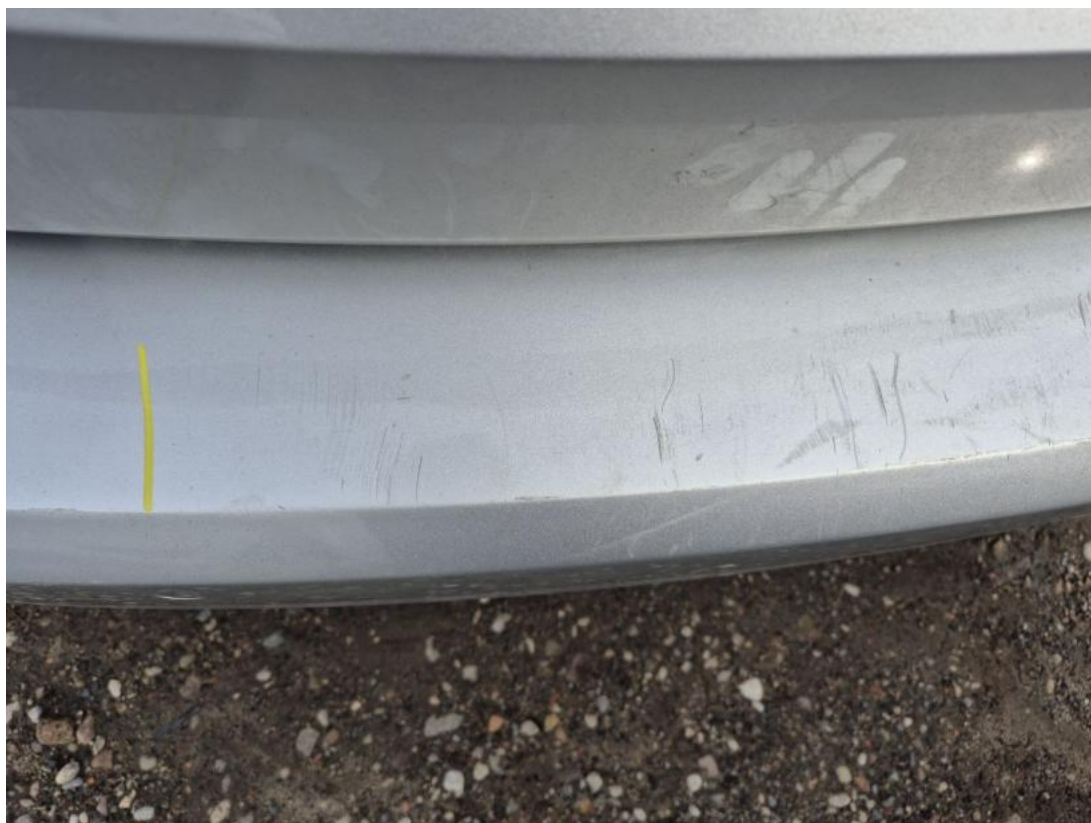
Fot. 41
Zderzak tylny - Rysa/odprysk 2

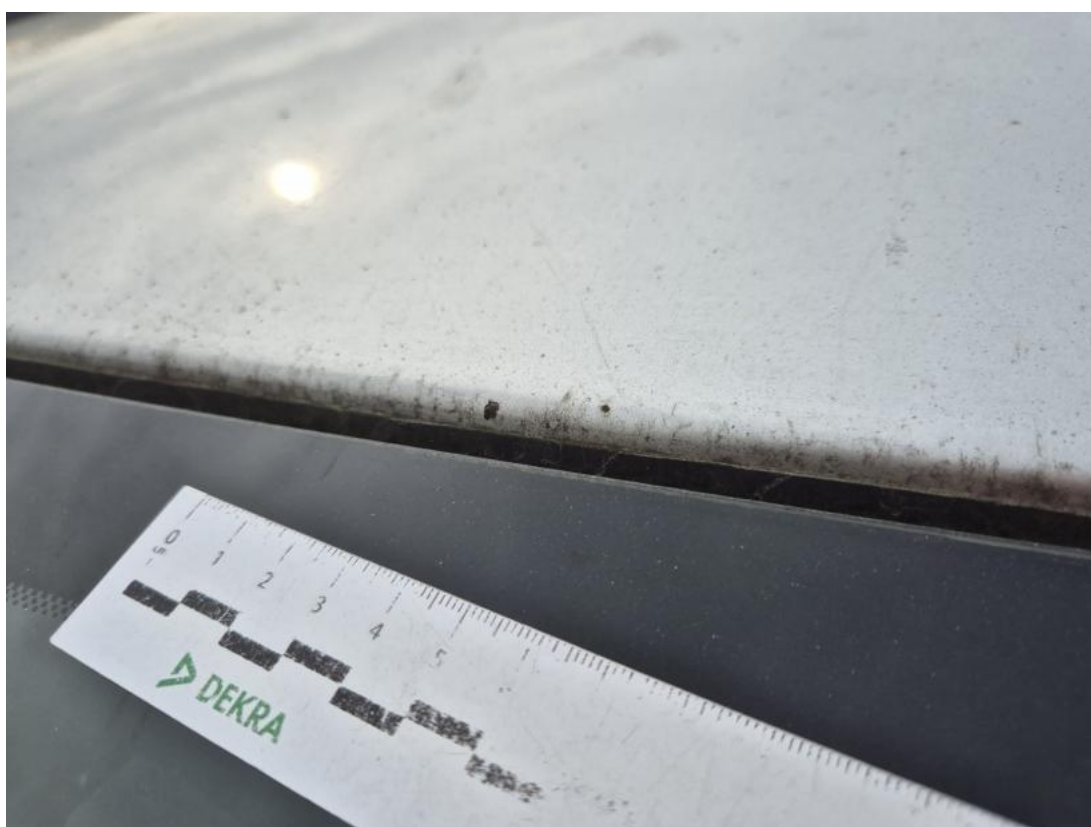
| Poz. | Nazwa pozycji | Opis uszkodzeń | Kwalifik. | Naprawa [rbg] |
|---|---|--|---|---|
| 4 | Dach | rysa/odprysk, ślady korozji | NA | 0.3 |

Fot. 42
Dach - Rysa/odprysk 1

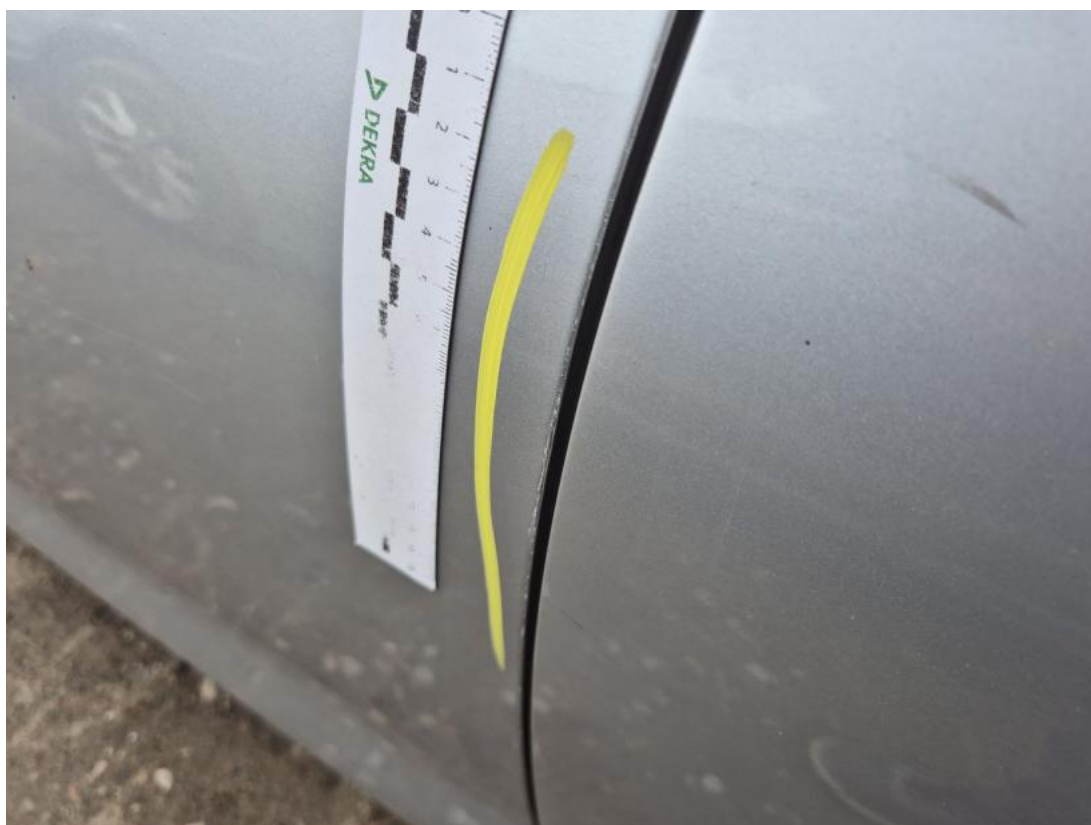
Fot. 43

| Poz. | Nazwa pozycji | Opis uszkodzeń | Kwalifik. | Naprawa [rbg] |
|---|---|--|---|---|
| 5 | Drzwi przednie (nieuzbrojone) L | rysa/odprysk, wgniecenie/odkształcenie | NA | 0.5 |

Drzwi przed L - Rysa/odprysk 1

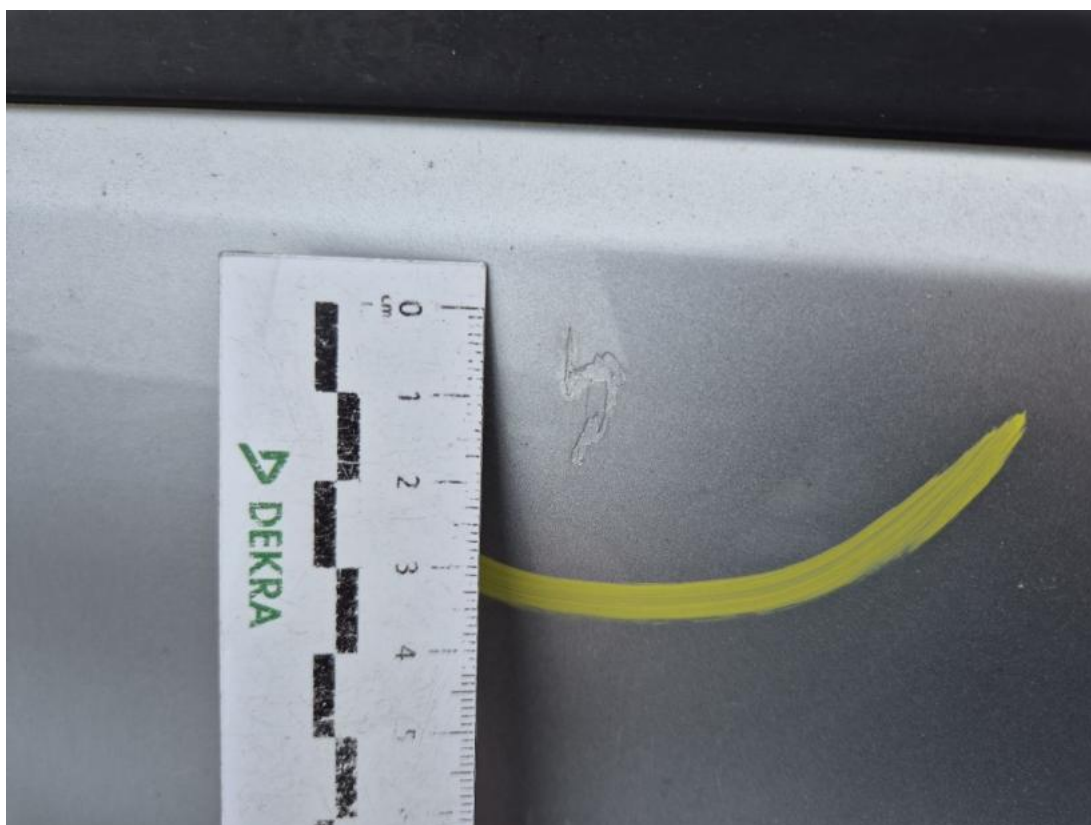
Fot. 44

Drzwi przed L - Rysa/odprysk 2

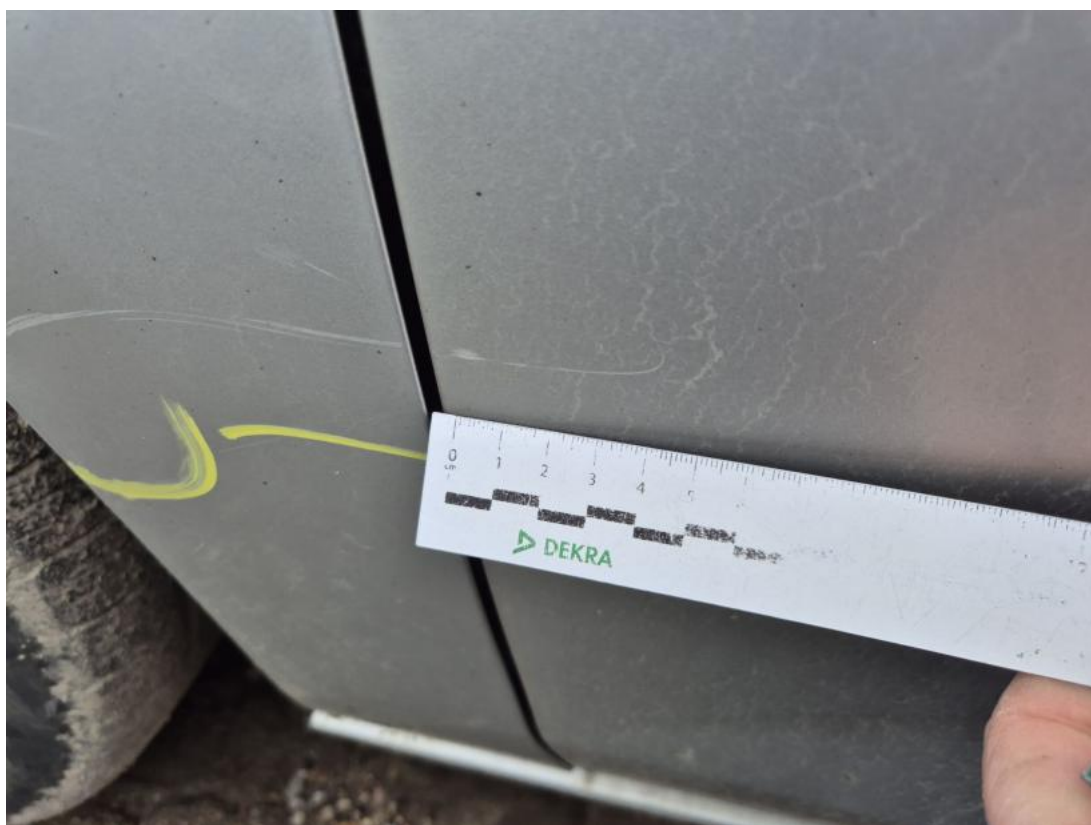
Fot. 45
Drzwi przed L() - Rysa/odprysk 3

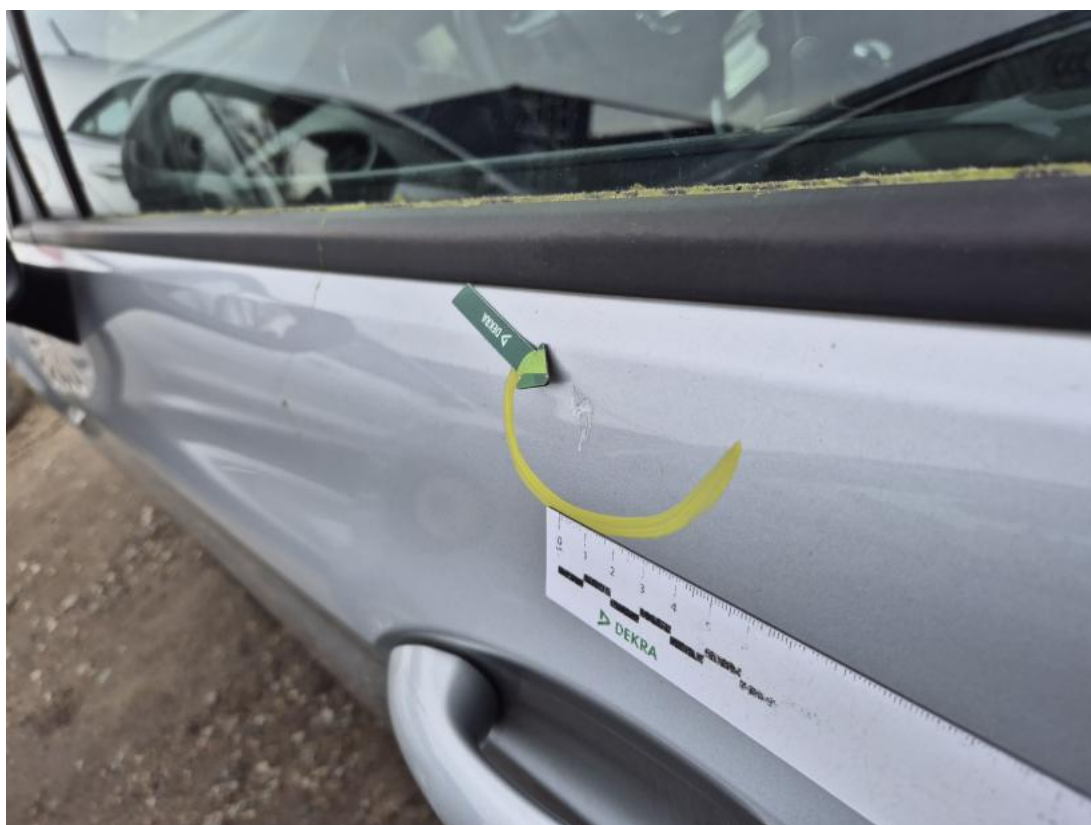
Fot. 46
Drzwi przed L - Wgniecenie/odkształcenie 1

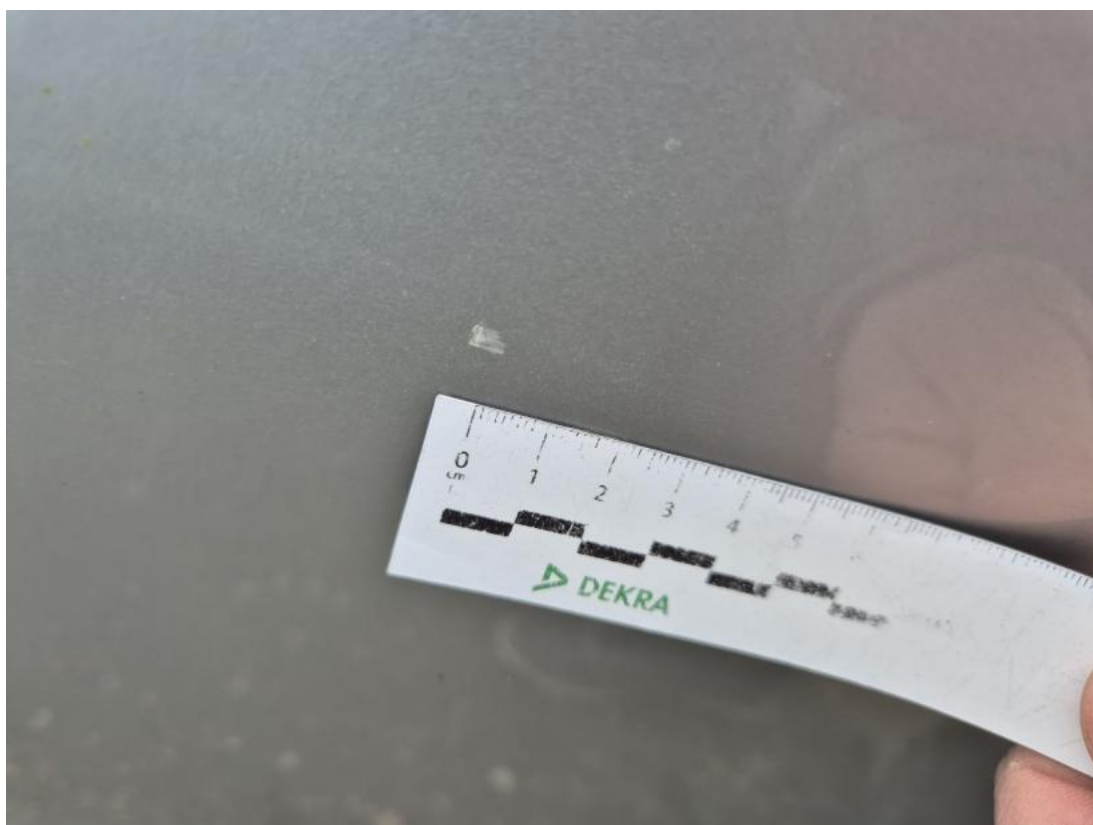
| Poz. | Nazwa pozycji | Opis uszkodzeń | Kwalifik. | Naprawa [rbg] |
|---|---|--|---|---|
| 8 | Drzwi tylne (nieuzbrojone) L | rysa/odprysk | | |

Fot. 47
Drzwi tylne L - Rysa/odprysk 1

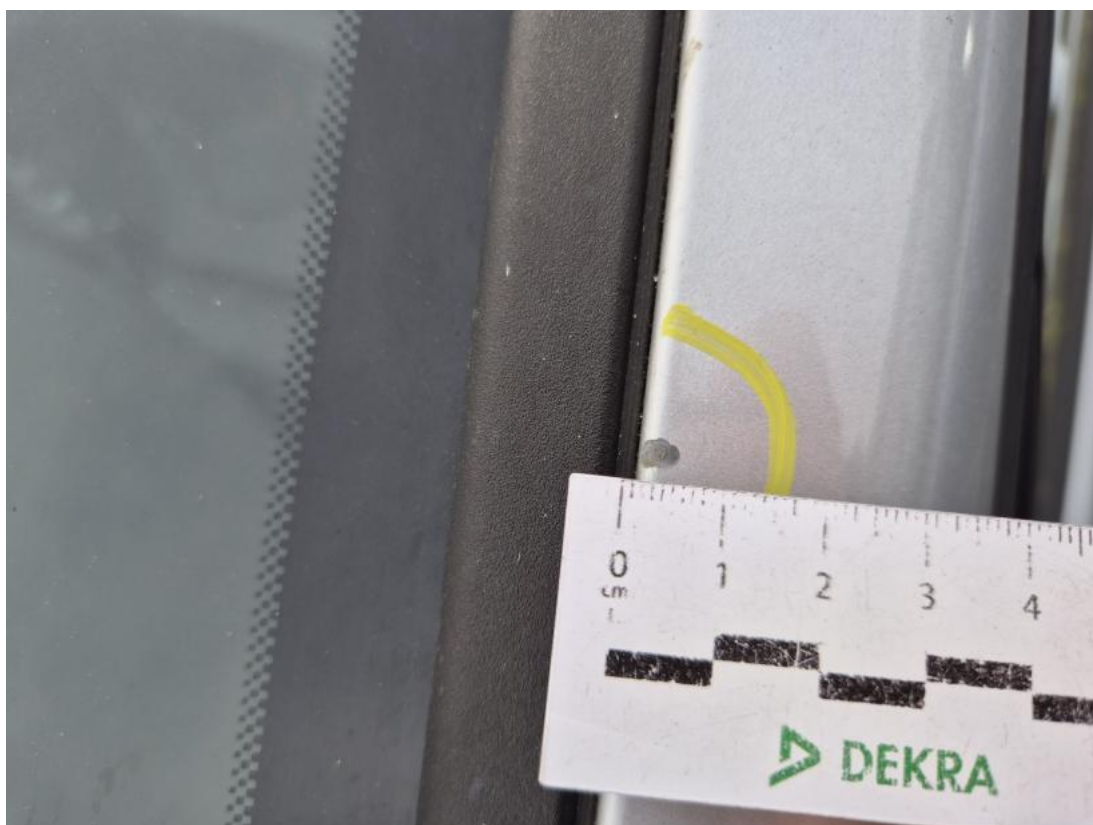
| Poz. | Nazwa pozycji | Opis uszkodzeń | Kwalifik. | Naprawa [rbg] |
|---|---|--|---|---|
| 3 | Słupek przedni (A) z progim L | rysa/odprysk, ślady korozji | NA | 0.5 |

Fot. 48
Słupek przedni L - Rysa/odprysk 1

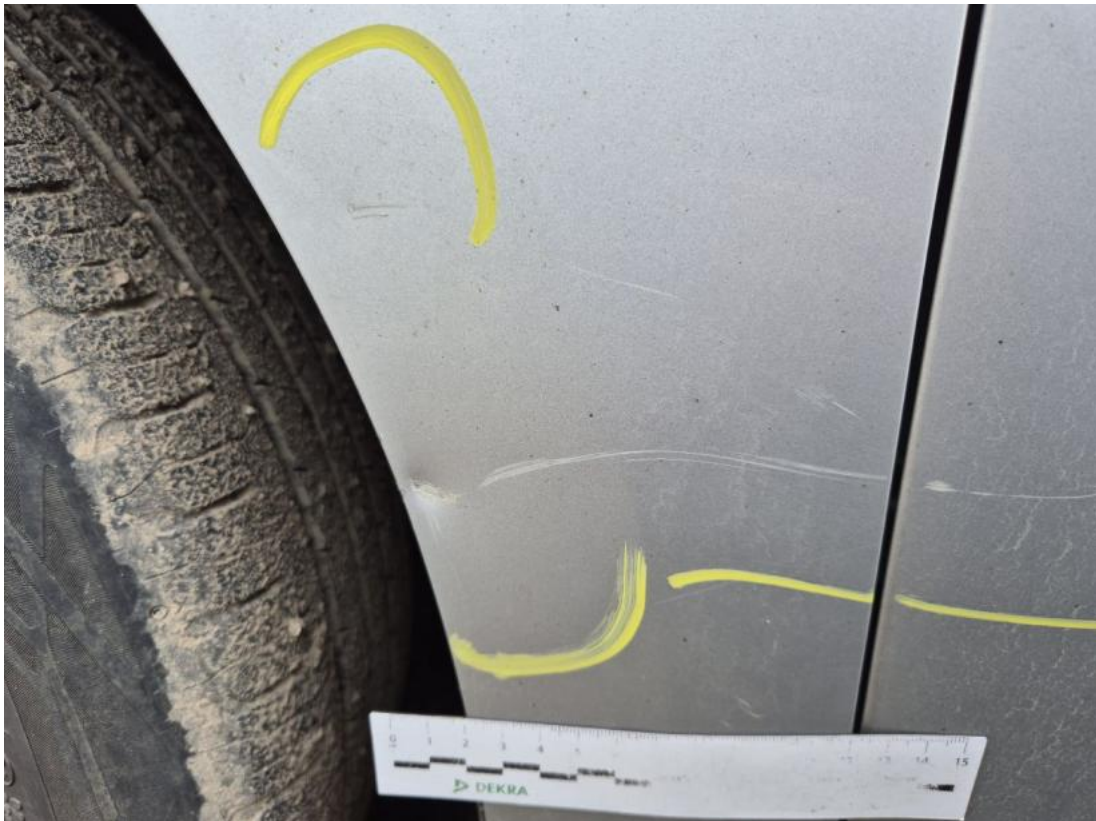
Fot. 49

| Poz. | Nazwa pozycji | Opis uszkodzeń | Kwalifik. | Naprawa [rbg] |
|---|---|--|---|---|
| 2 | Błotnik przedni L | rysa/odprysk, wgniecenie/odkształcenie | NA | 0.7 |

Błotnik przedni L - Rysa/odprysk 1

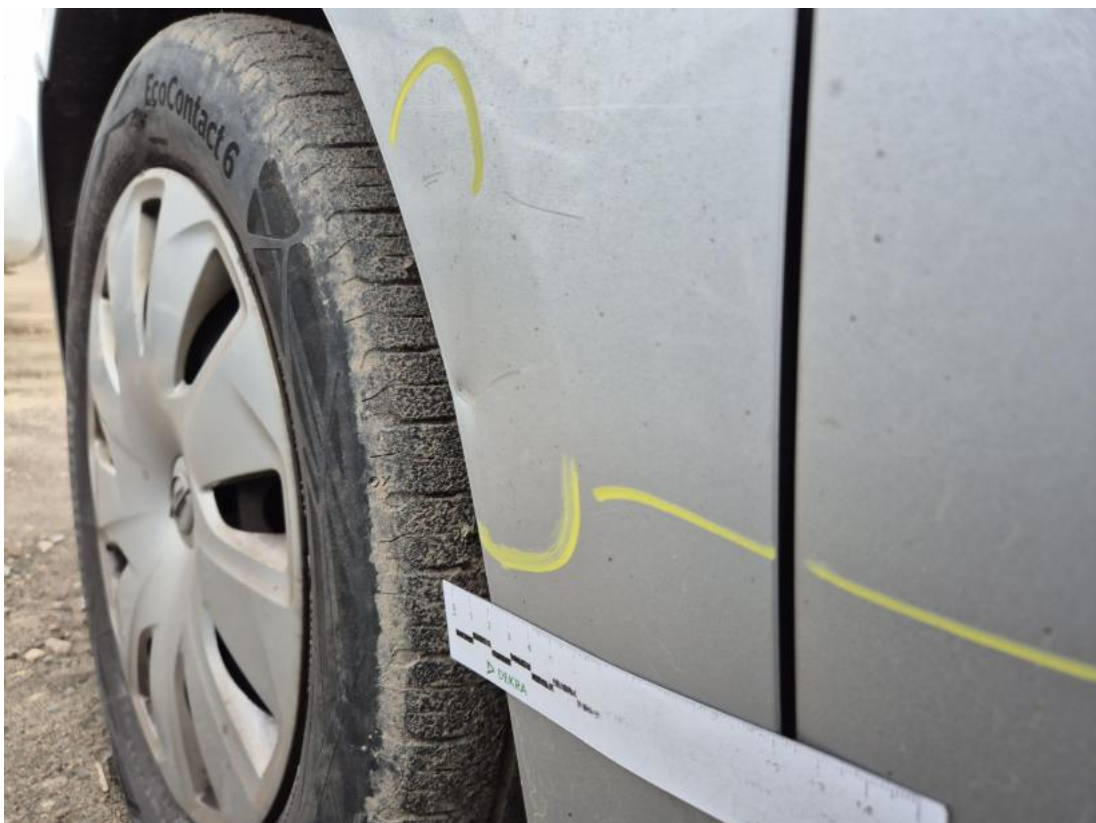
Fot. 50

Błotnik przedni L - Wgniecenie/odkształcenie 1

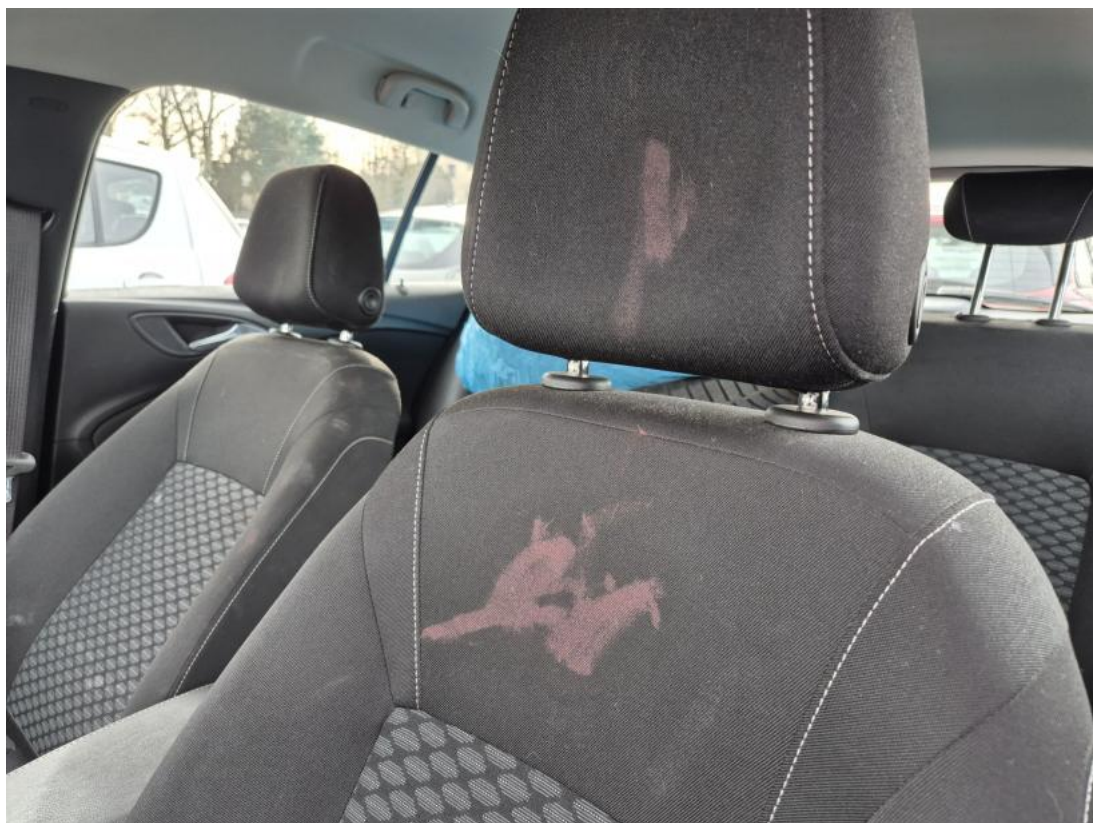
Fot. 51

Fotel prz. lew. - Inne 1
