Raport z oględzin pojazdu

Numer raportu	214177/3/25-11401	Data raportu	07-03-2025
Rzeczoznawcy	Arthur Rusik mgr inż. Przemysław Ostap	Data oględzin	06-03-2025
Nr zlecenia	PCM(DZS)/GDA/15454/25/03/02	Miejsce oględzin	MDM AUTO (MAKURAT), ZAWODNIKÓ...

Numer identyfikacyjny (VIN)	TMBAP6NH8K4049640
Marka, model	SKODA Rapid Liftback 17-19
Typ, wersja	Rapid 1.0 TSI Ambition
Numer rejestracyjny	GD7H605
Silnik (rodz./poj./moc)	benz./999 ccm/70 kW
Stan licznika	173 285 km
Data 1. rej./rok prod.	10-04-2019/2019
Data nast. bad. techn.	08-04-2025
Nadwozie	hatchback 5/5
Lakier	srebrny/METALIK
Skrzynia biegów	manualna

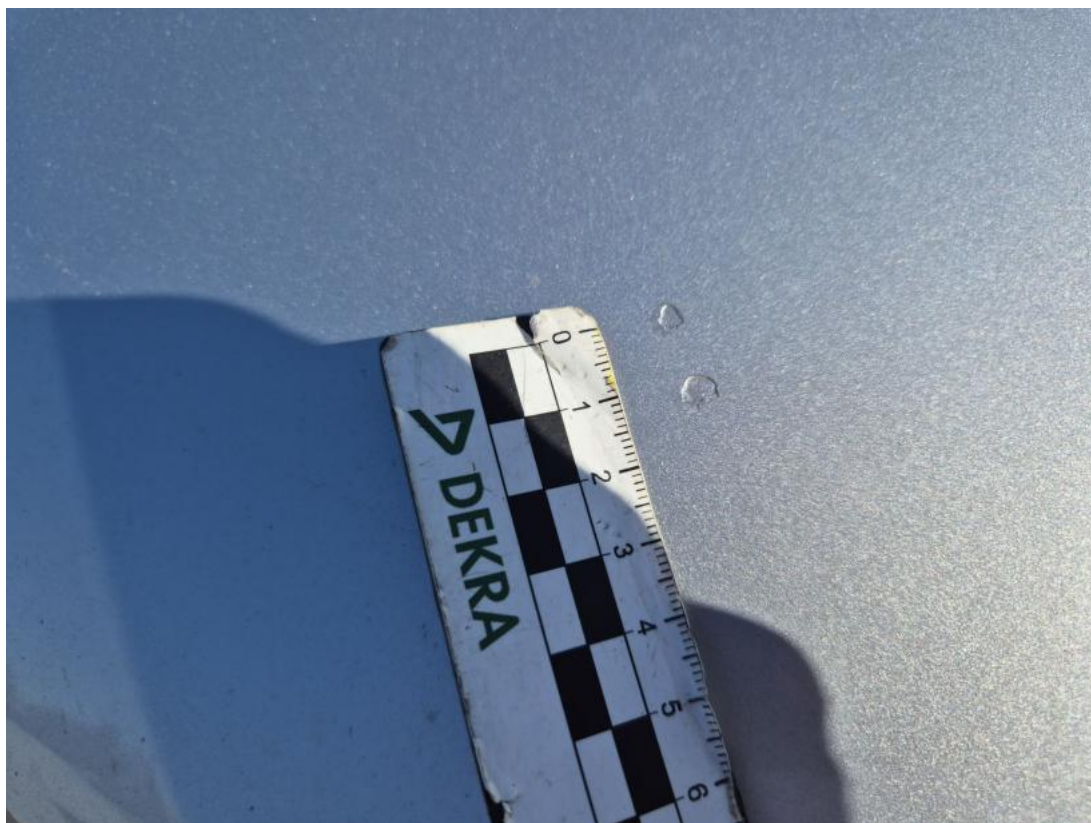
Fot. 33

Pokrywa komory silnika - Rysa/odprysk 1

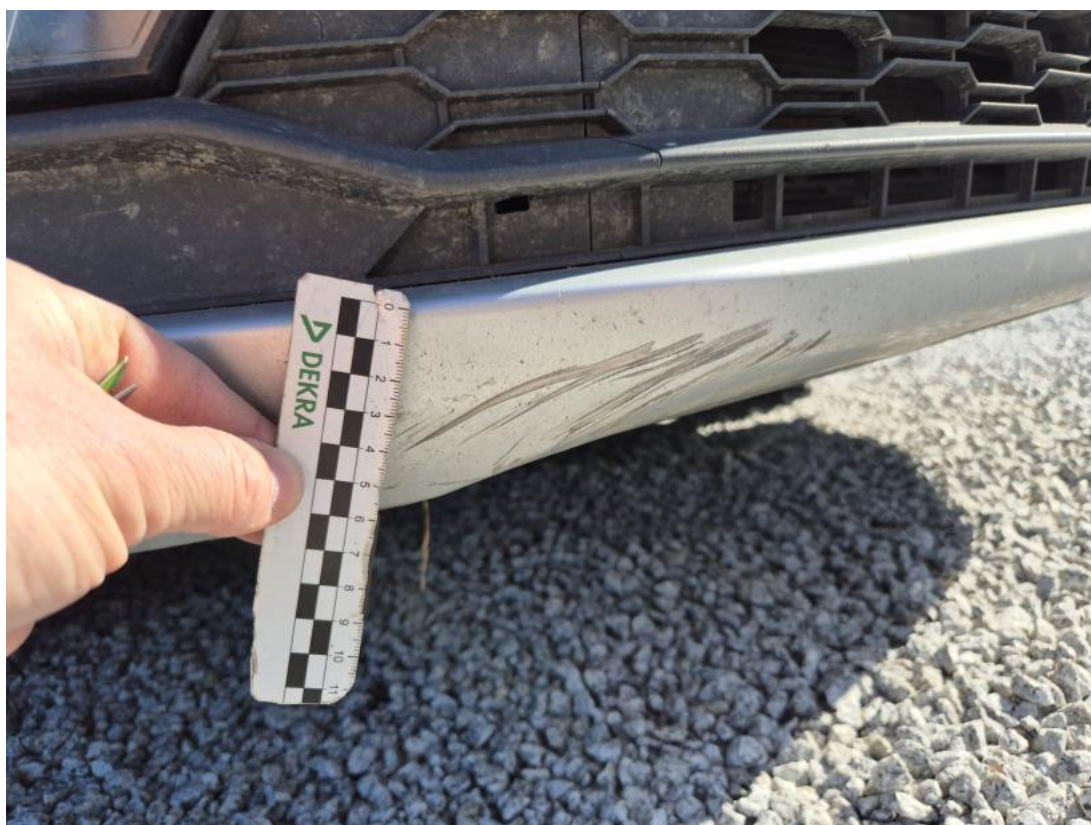
Fot. 34

Zderzak - Rysa/odprysk 1

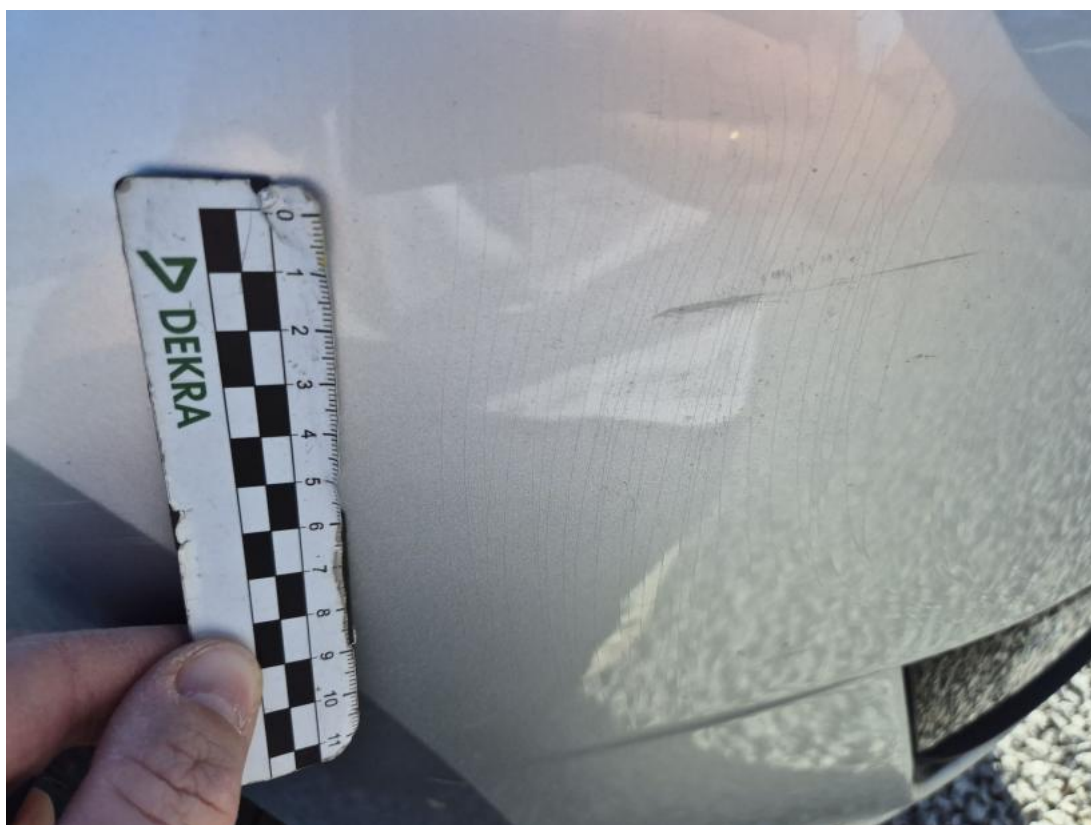
Fot. 35
Zderzak - Wgniecenie/odkształcenie 1

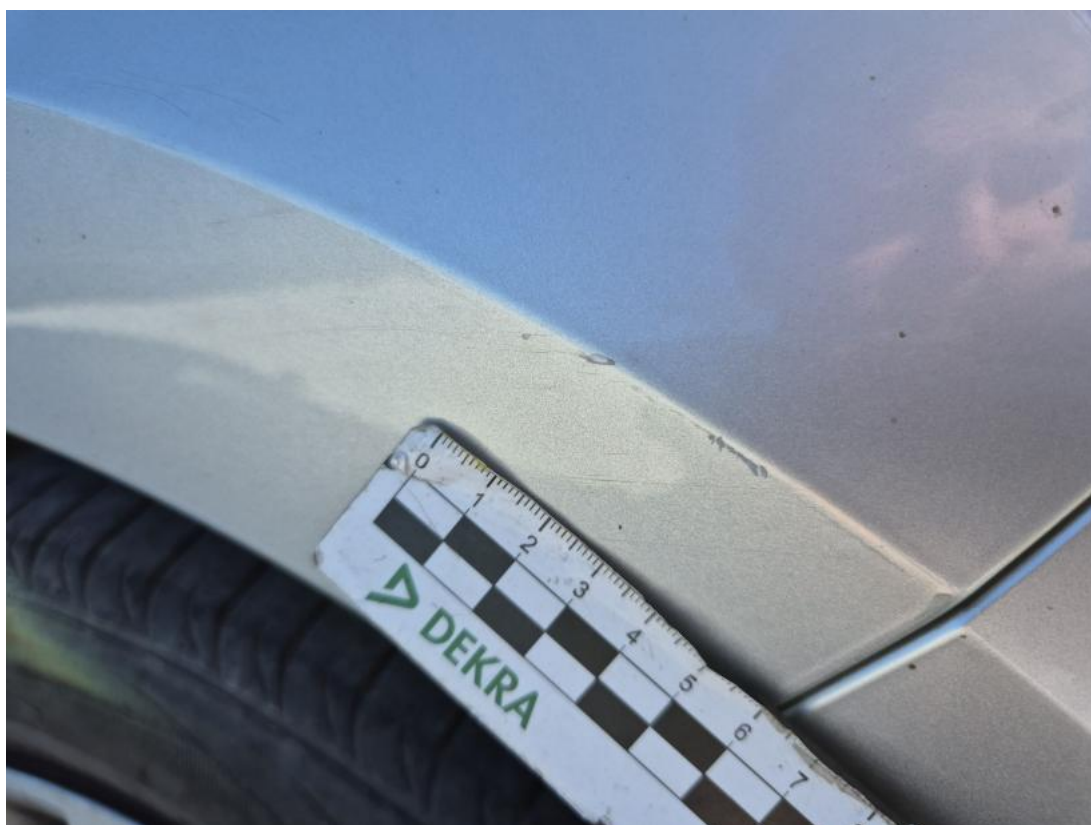
Fot. 36
Błotnik przedni P - Rysa/odprysk 1

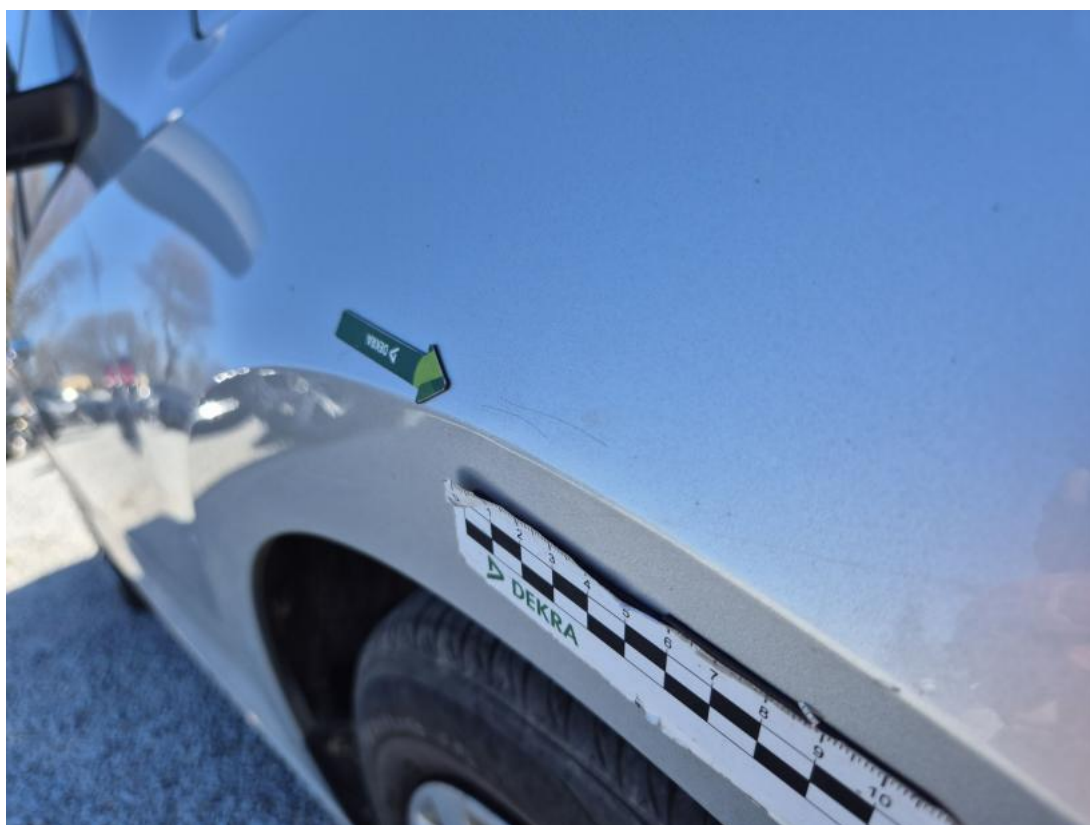
Fot. 37

Błotnik przedni P - Wgniecenie/odkształcenie 1

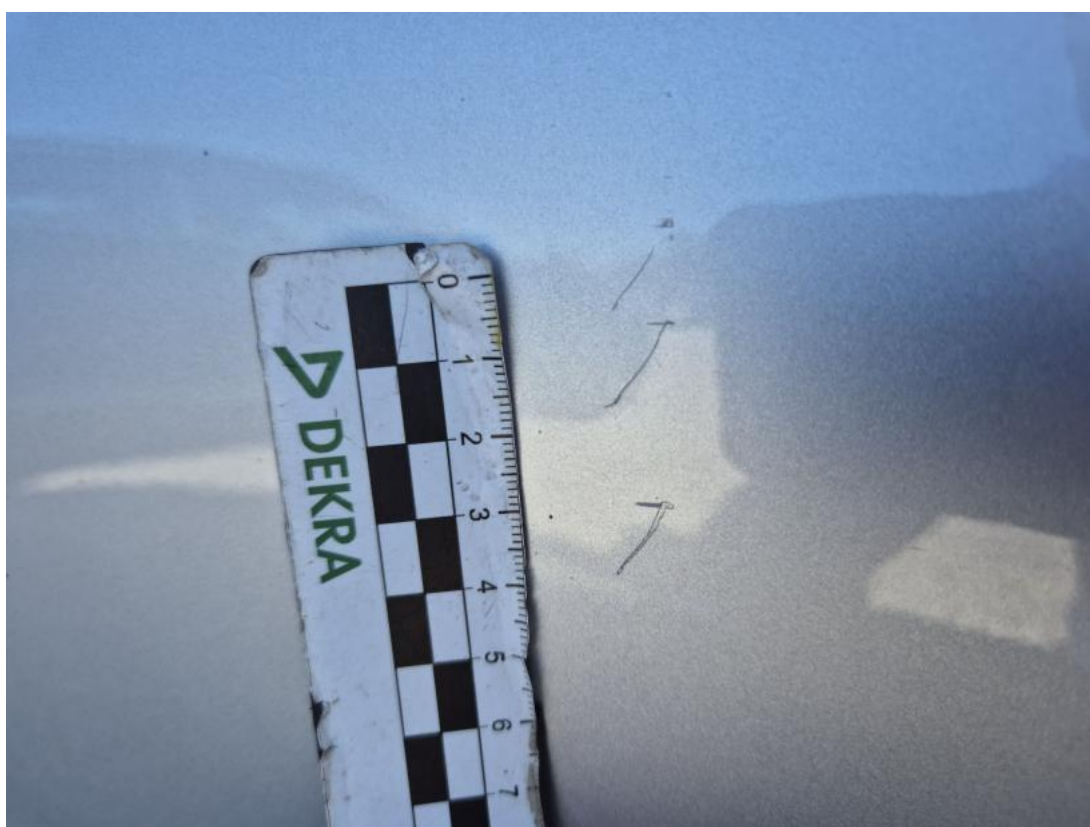
Fot. 38

Drzwi przednie P - Rysa/odprysk 1

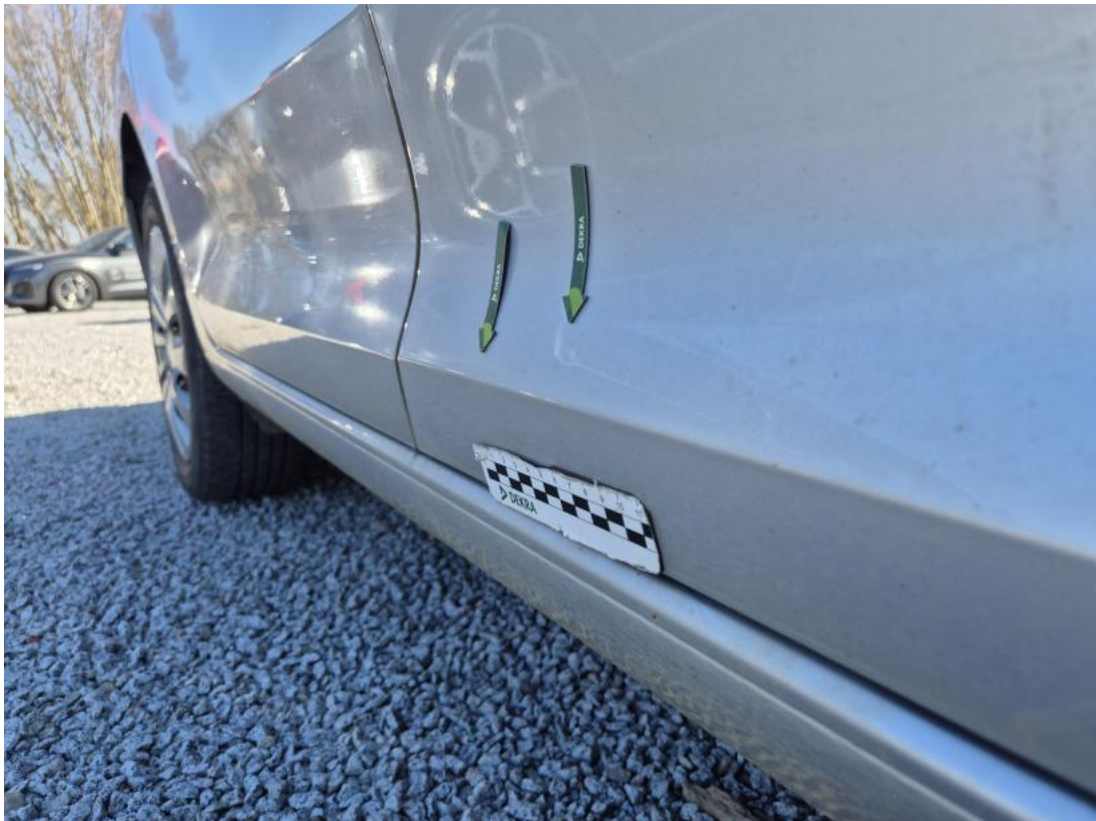
Drzwi przednie P - Wgniecenie/odkształcenie 1

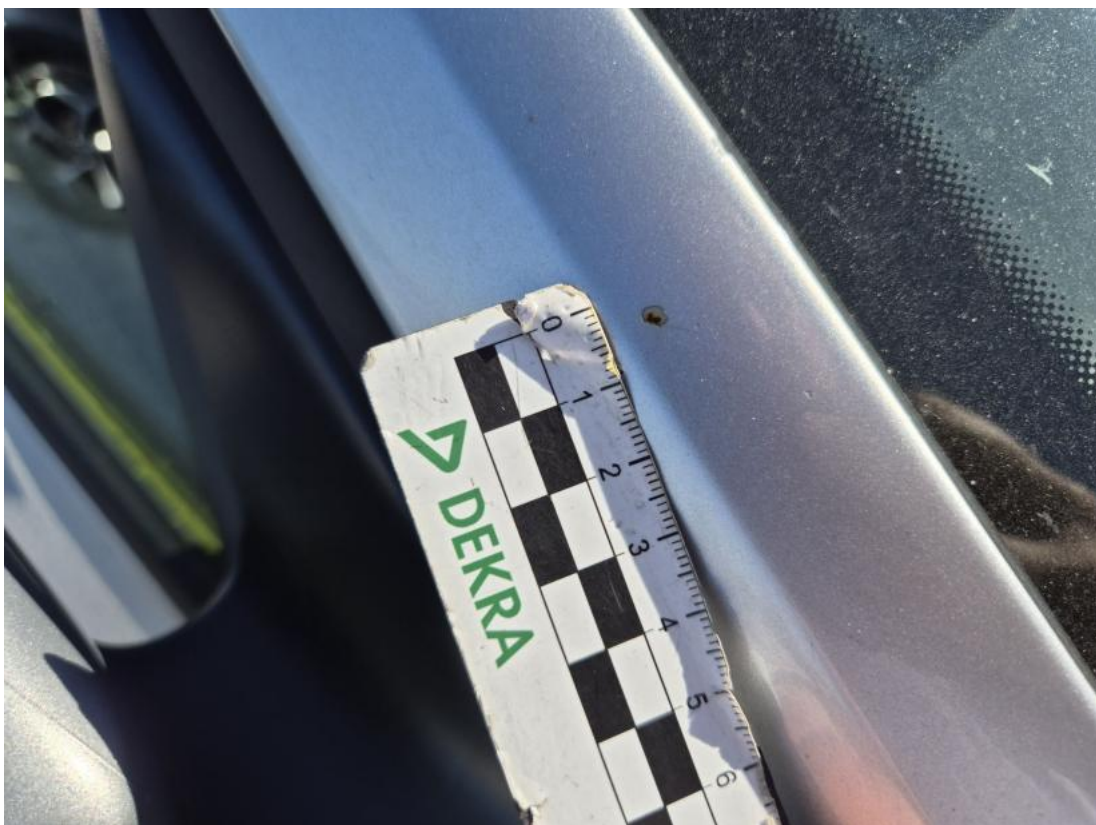
Fot. 40

Słupek przedni P - Inne 1

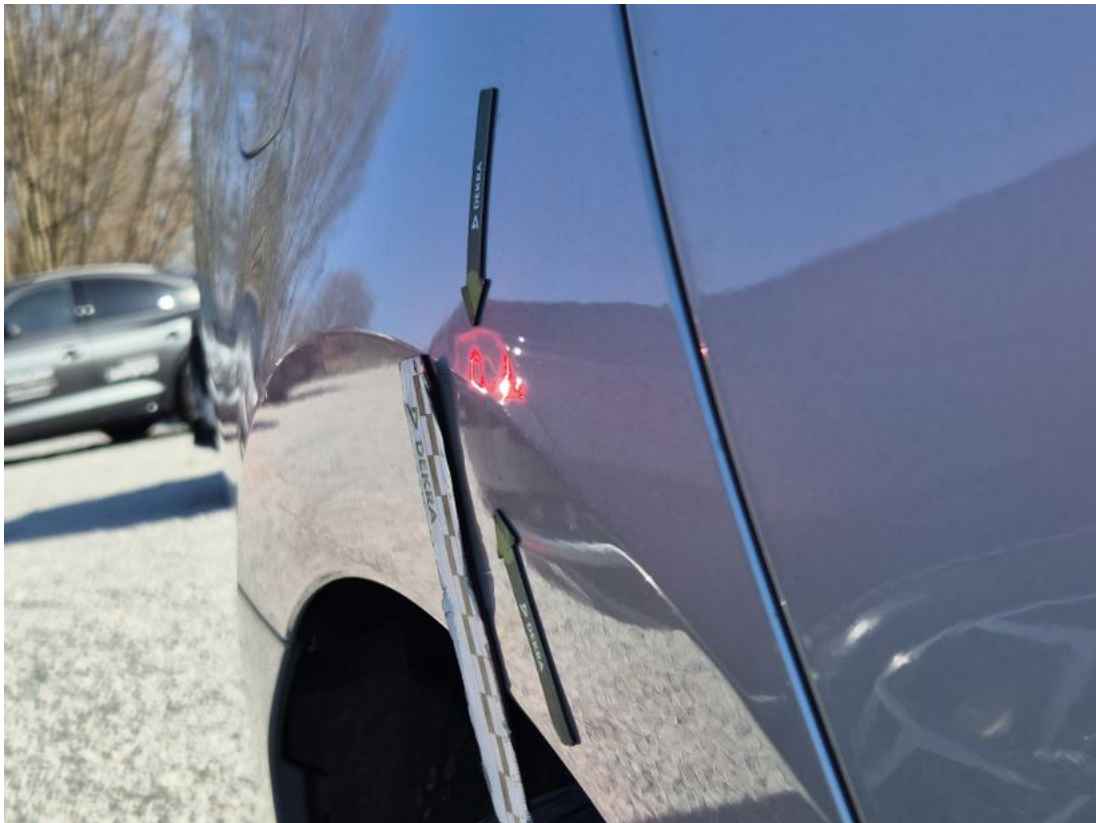
Fot. 41

Błotnik tylny P / Ściana boczna P - Wgniecenie/odkształcenie 1

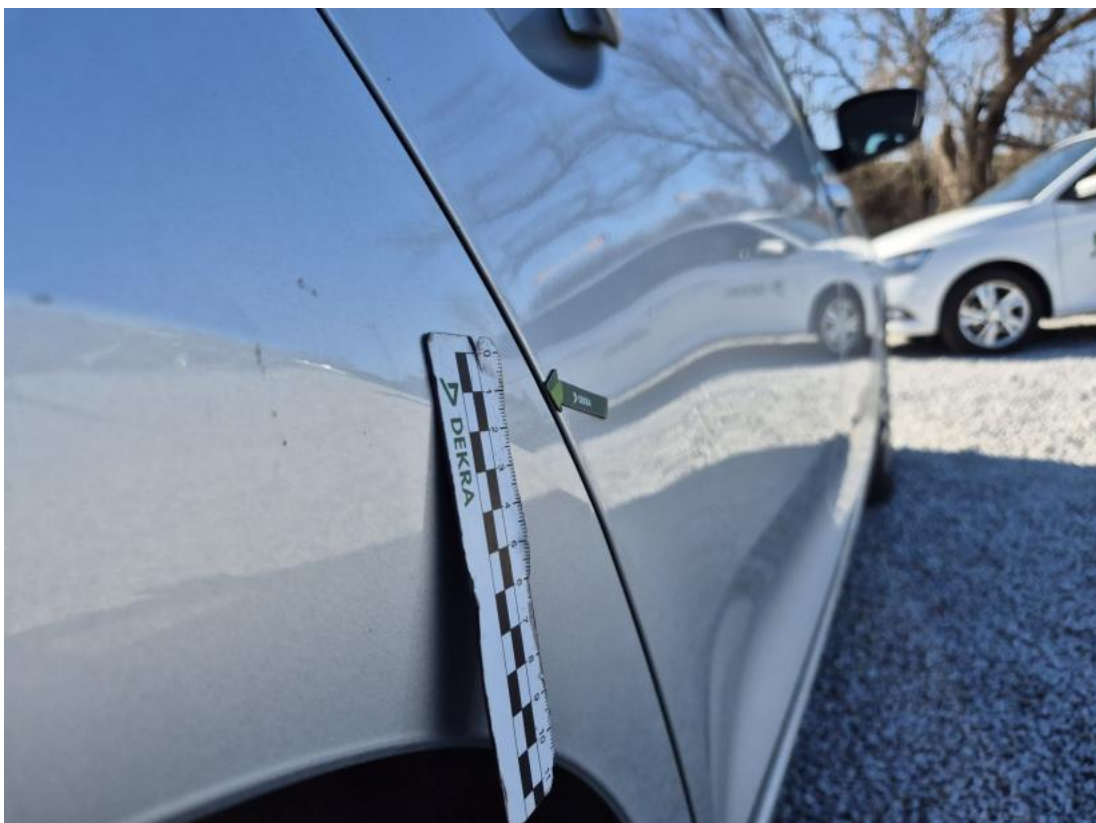
Fot. 42

Błotnik tylny P / Ściana boczna P - Wgniecenie/odkształcenie 2

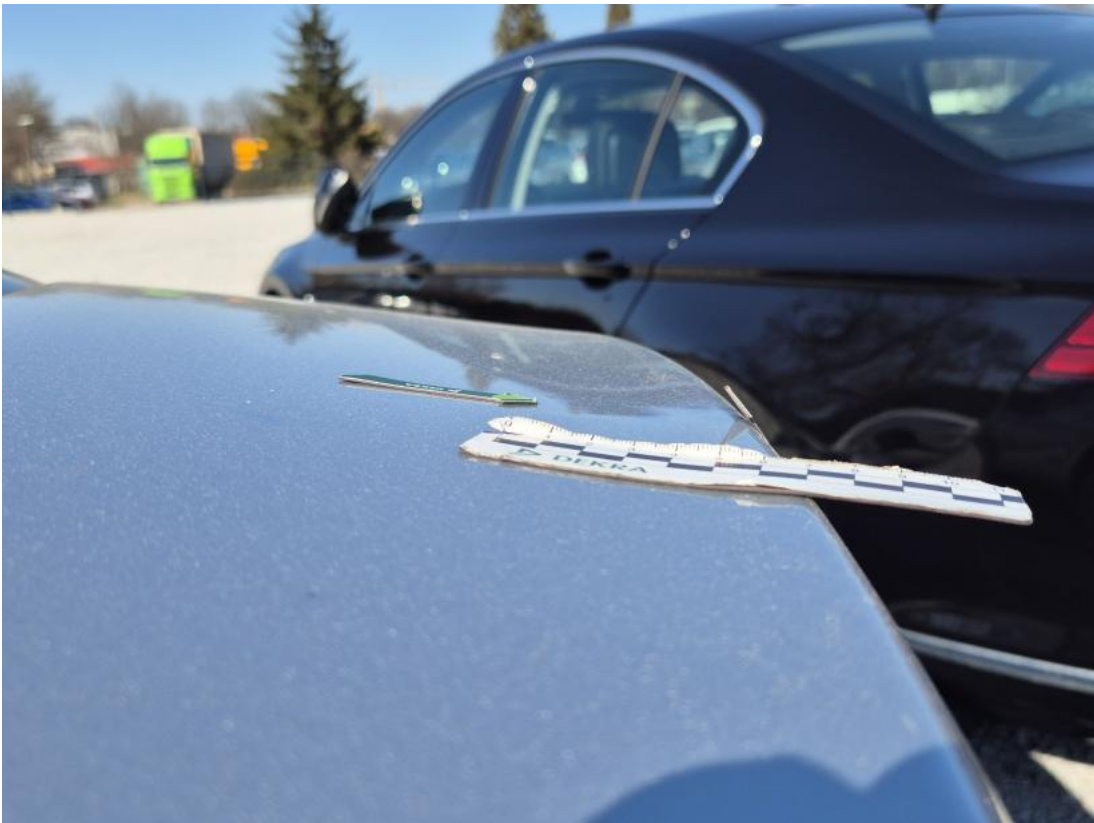
Fot. 43
Pokrywy bagażnika - Wgniecenie/odkształcenie 1

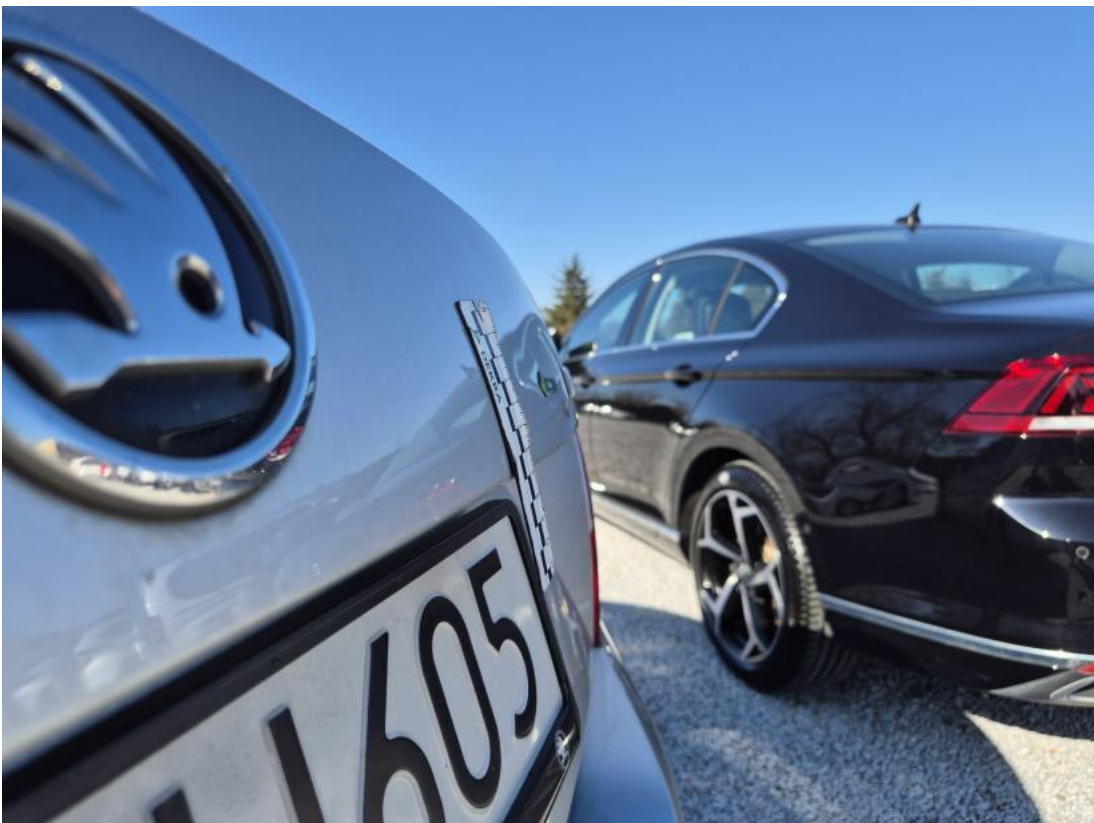
Fot. 44
Pokrywy bagażnika - Wgniecenie/odkształcenie 2

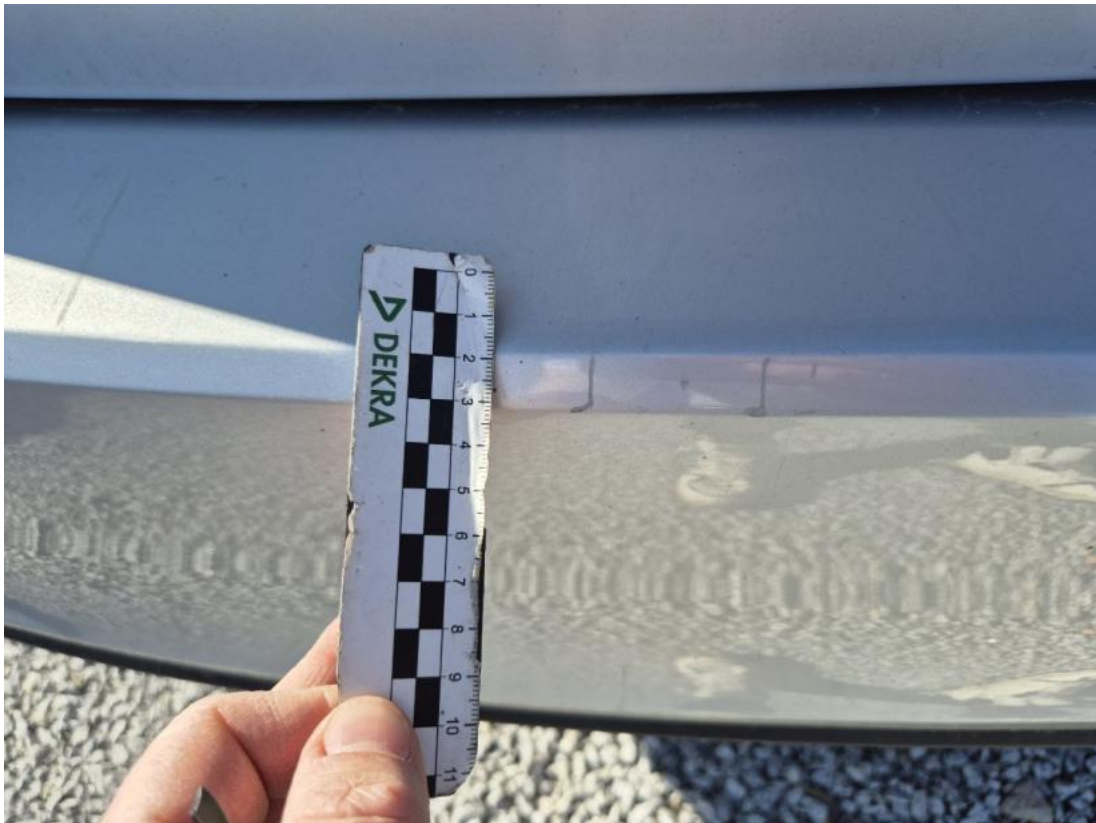
Fot. 45
Zderzak tylny - Rysa/odprysk 1

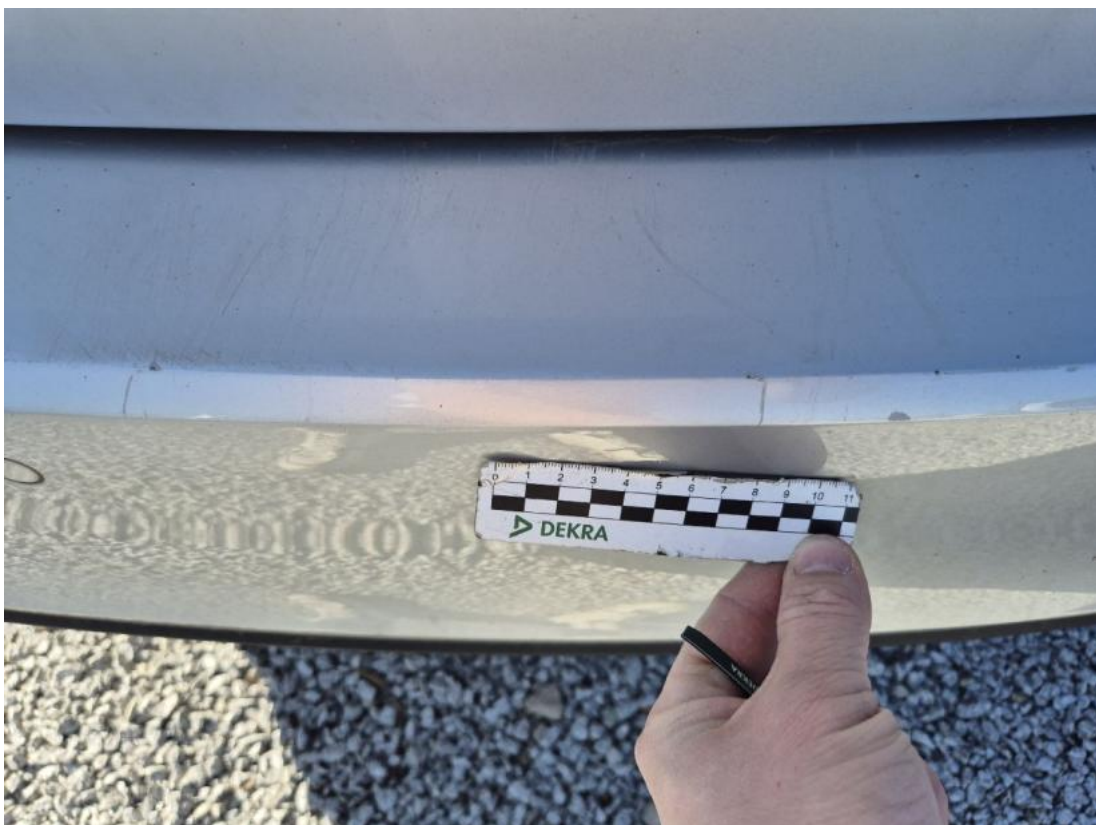
Fot. 46
Zderzak tylny - Rysa/odprysk 2

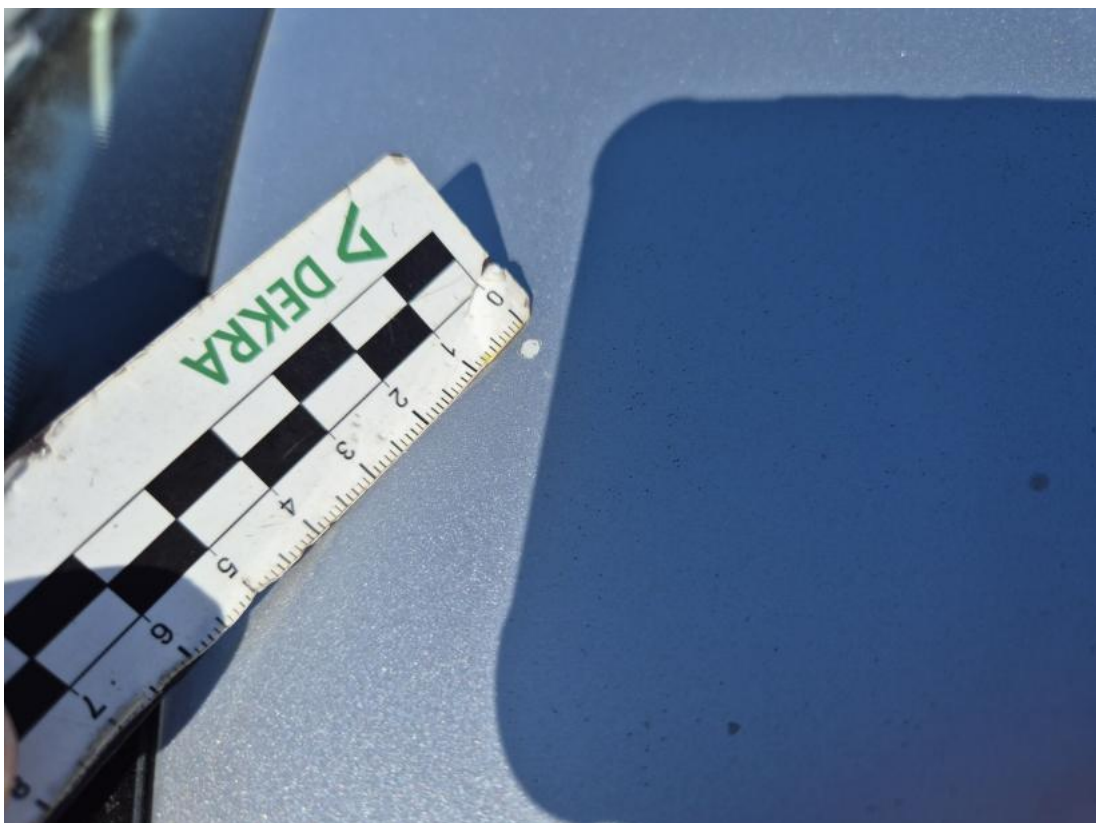
Fot. 48
Dach - Rysa/odprysk 1

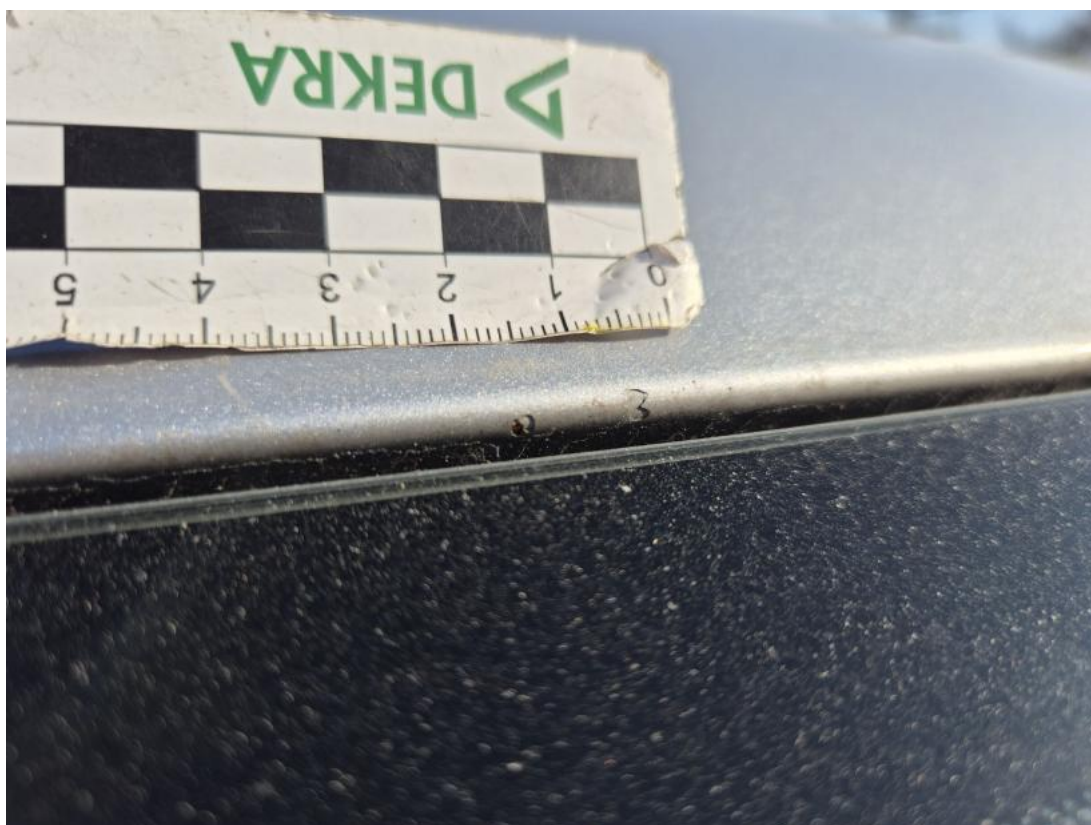
Fot. 49
Dach - Inne 1

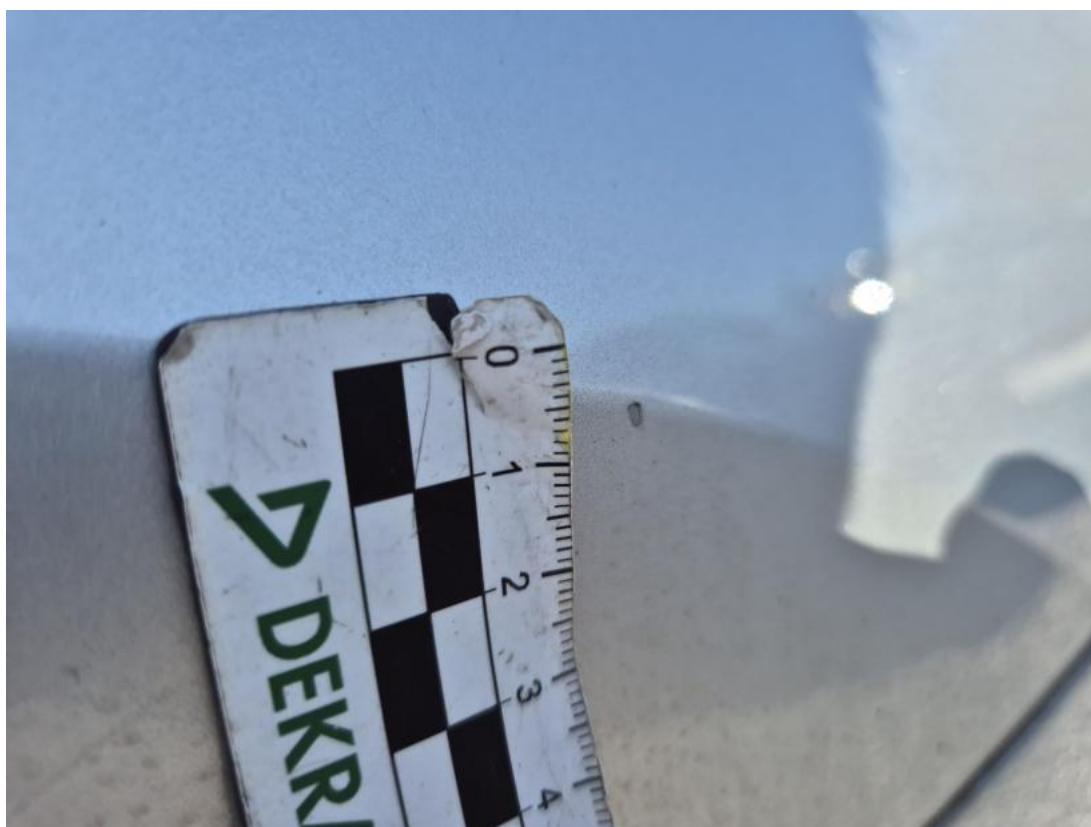
Fot. 50
Błotnik tylny L / Ściana boczna L - Rysa/odprysk 1

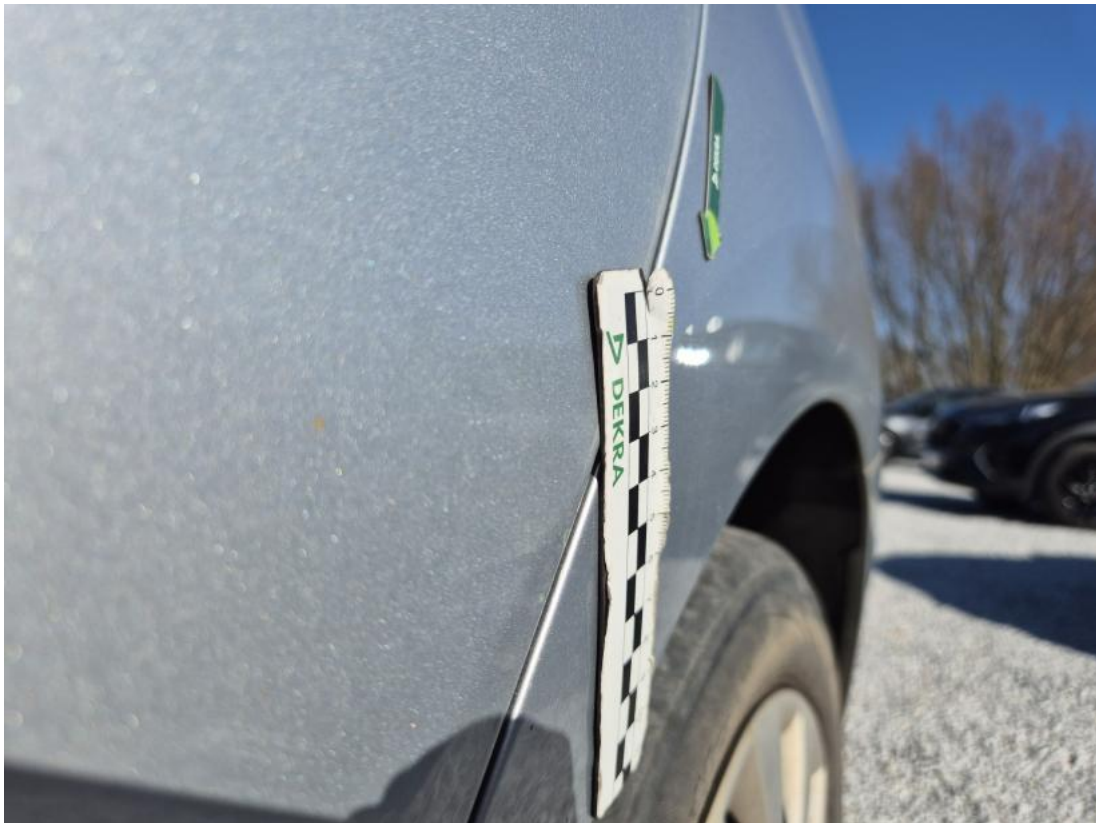
Fot. 51

Błotnik tylny L / Ściana boczna L - Wgniecenie/odkształcenie 1

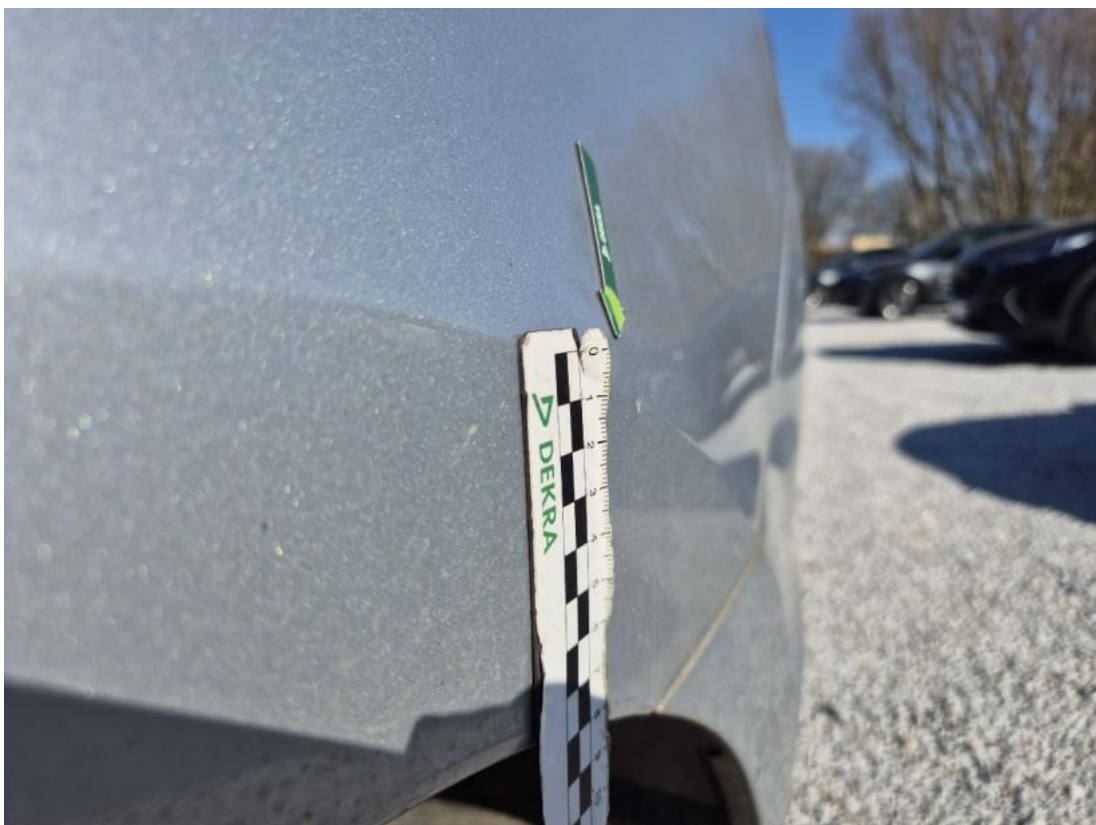
Fot. 52

Błotnik tylny L / Ściana boczna L - Wgniecenie/odkształcenie 2

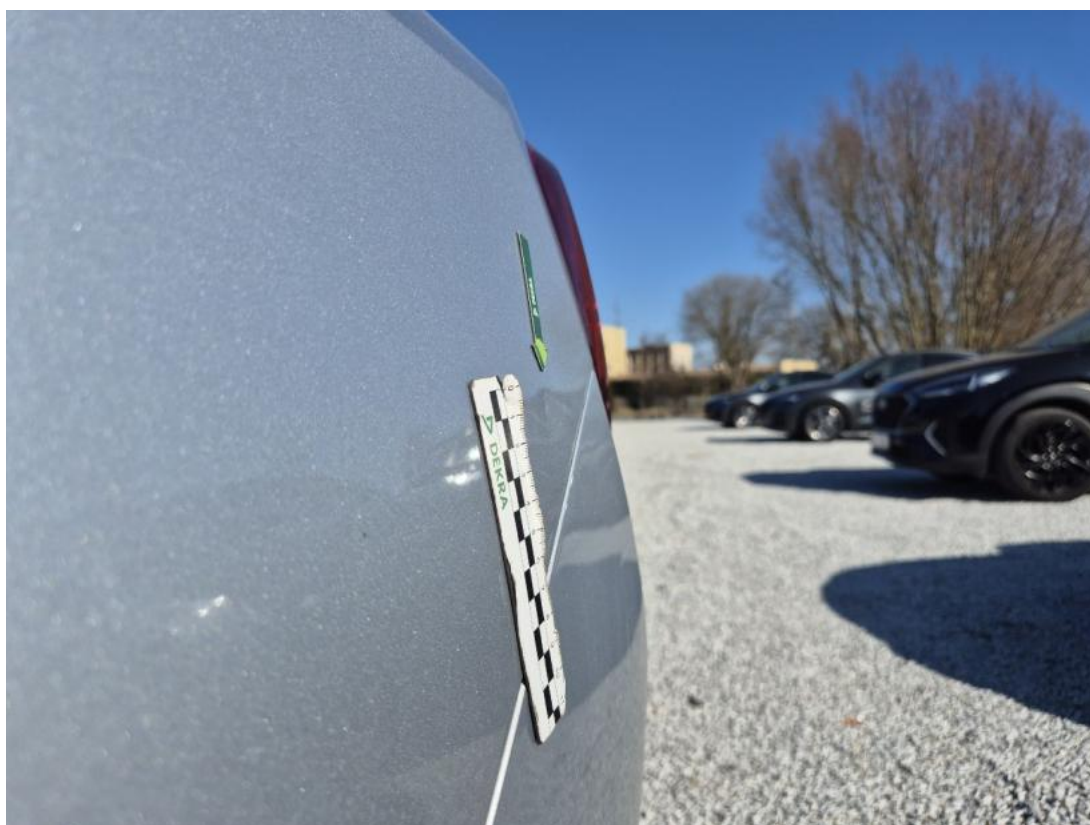
Fot. 53

Błotnik tylny L / Ściana boczna L() - Wgniecenie/odkształcenie 3

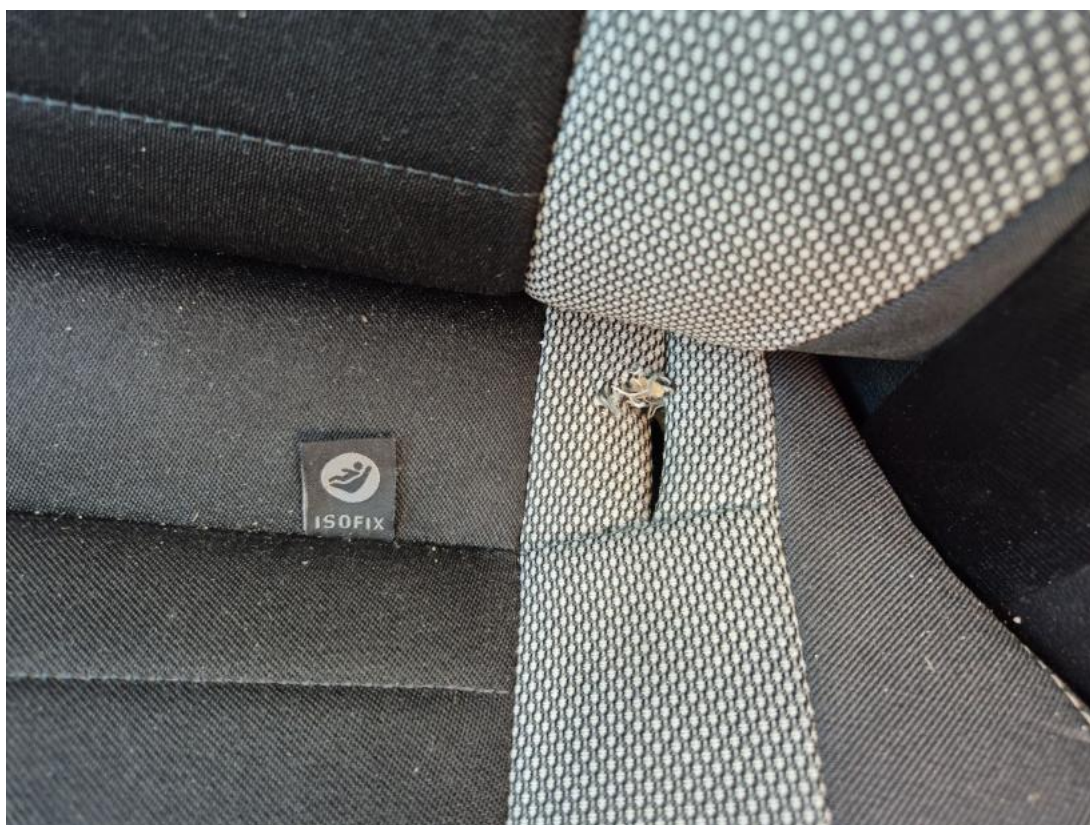
Fot. 54

Kanapa tyl. - Pęknięcie/rozerwanie 1

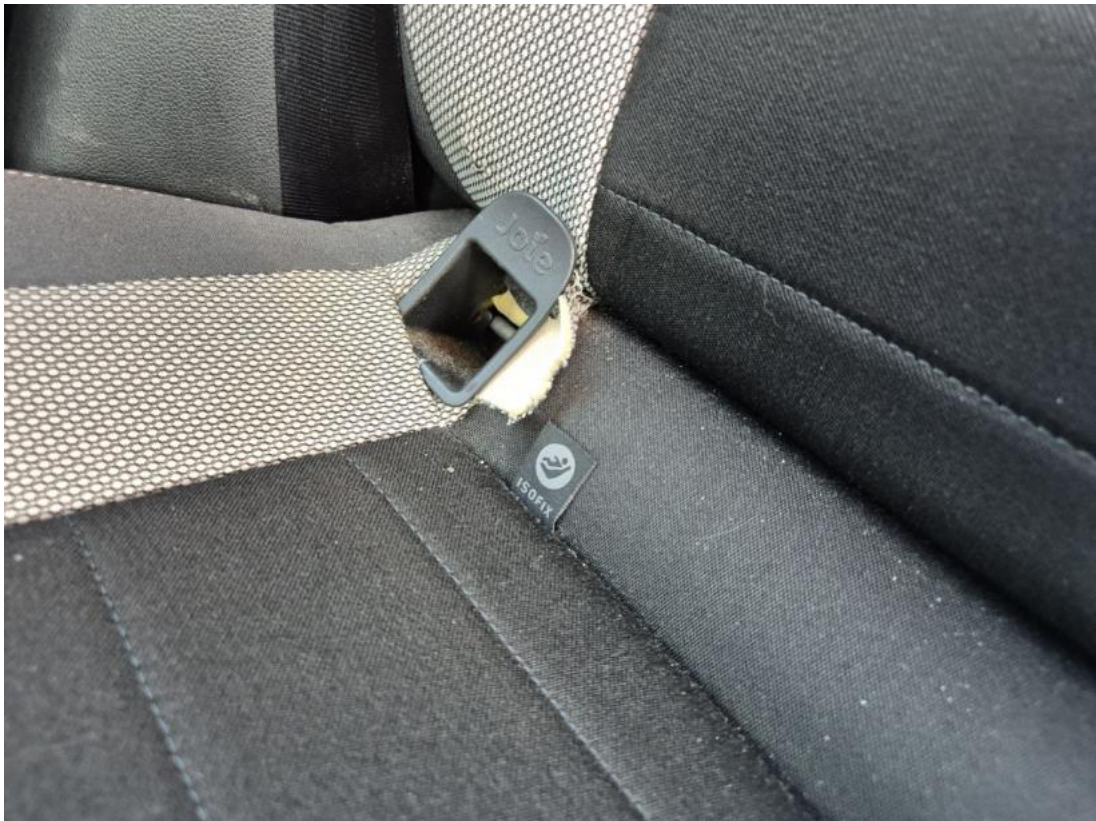
Fot. 55

Kanapa tyl. - Pęknięcie/rozerwanie 2
