## Poglądowy raport stanu technicznego

Zadanie: Ocena stanu technicznego i określenie wartości rynkowej pojazdu

| DANE IDENTYFIKACYJNE POJAZDU | | Dane: [C] III-2025 | |
|---|---|---|---|
| Marka: | SCANIA | Nr rejestracyjny: | WW019XJ |
| Model pojazdu: | P 400 E5 26.0t | Nr Info-Ekspert: | 209-02319 |

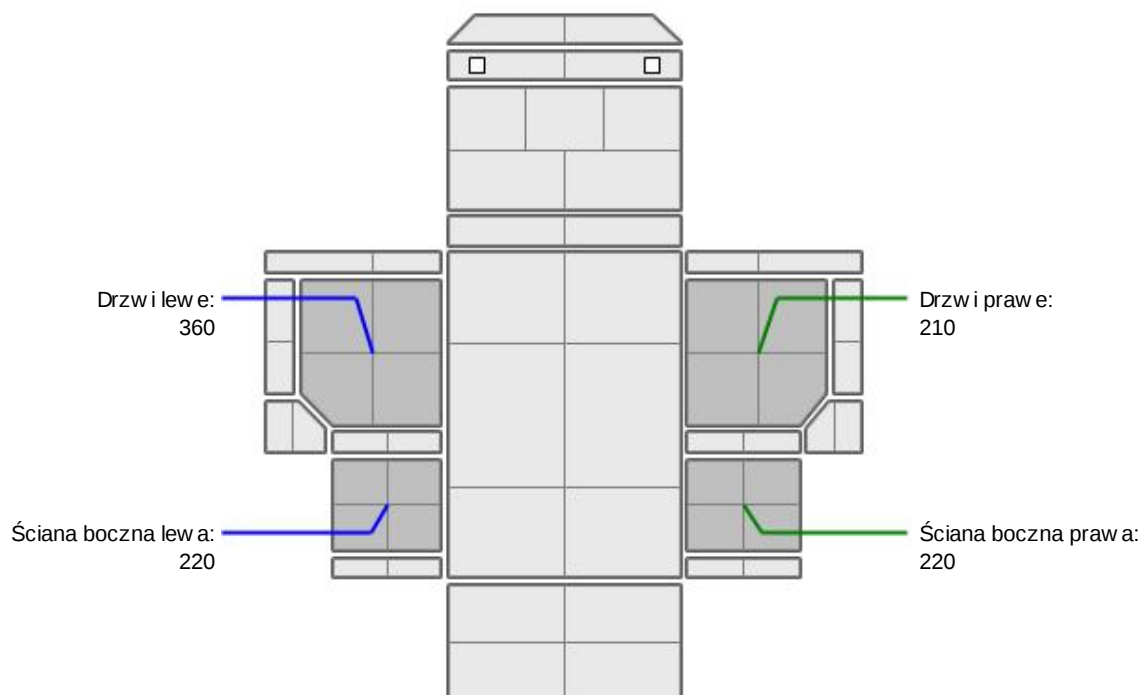
## KABINA KIEROWCY – Opis powłoki lakierowej

| L.p. | Nazwa elementu | L / P | Grubość powłoki [μm] | Opis |
| 1 | Drzwi | L | 360 | |
| 2 | Ściana boczna | L | 220 | |
| 3 | Drzwi | P | 210 | |
| 4 | Ściana boczna | P | 220 | |
