## Raport z oględzin pojazdu

| Numer raportu | 294632/2/25-14707 | Data raportu | 05-02-2025 |

| Numer identyfikacyjny (VIN) | <b>TMBLN7NS2M8506745</b> |
| Numer rejestracyjny | GD599VS |

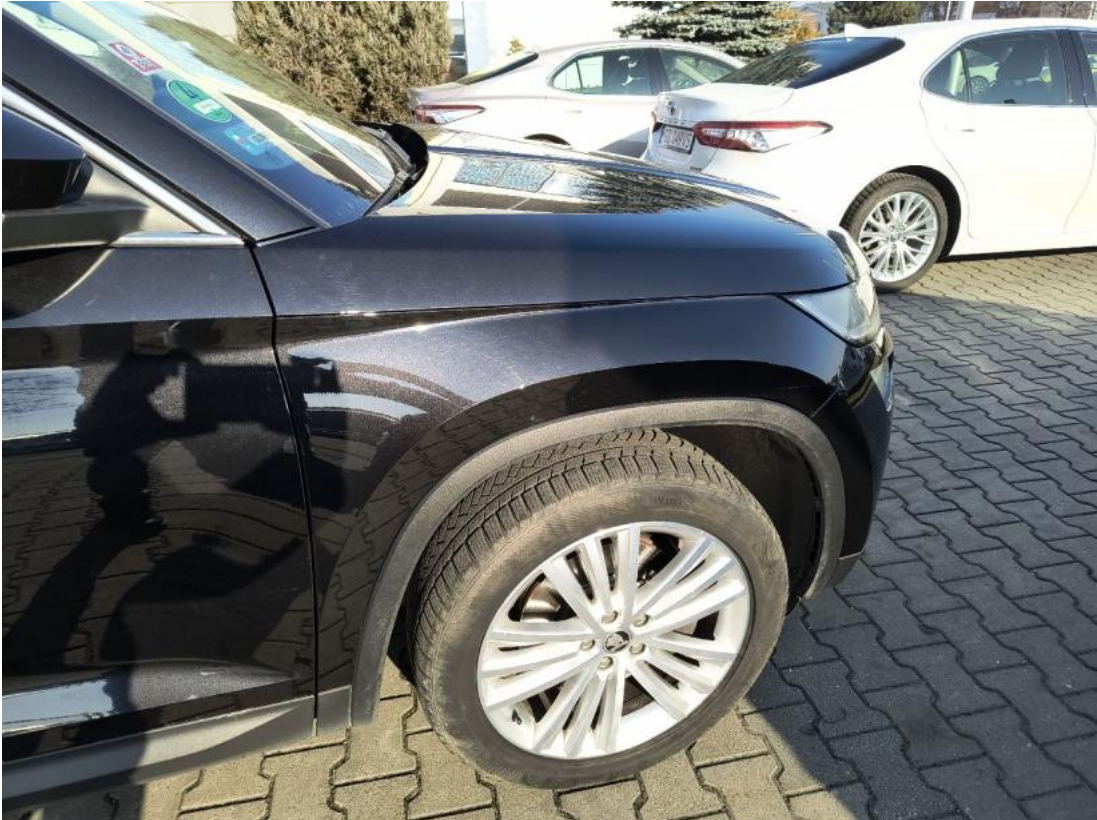
**Fot. 35**

| Poz. | Nazwa pozycji | Opis uszkodzeń | Kwalifik. | Naprawa [rbg] |
|---|---|---|---|---|
| 1 | Błotnik przedni R | wgniecenie/odkształcenie, rysa/odprysk | NA | 2 |

Błotnik przedni P - zdjęcie poglądowe 1

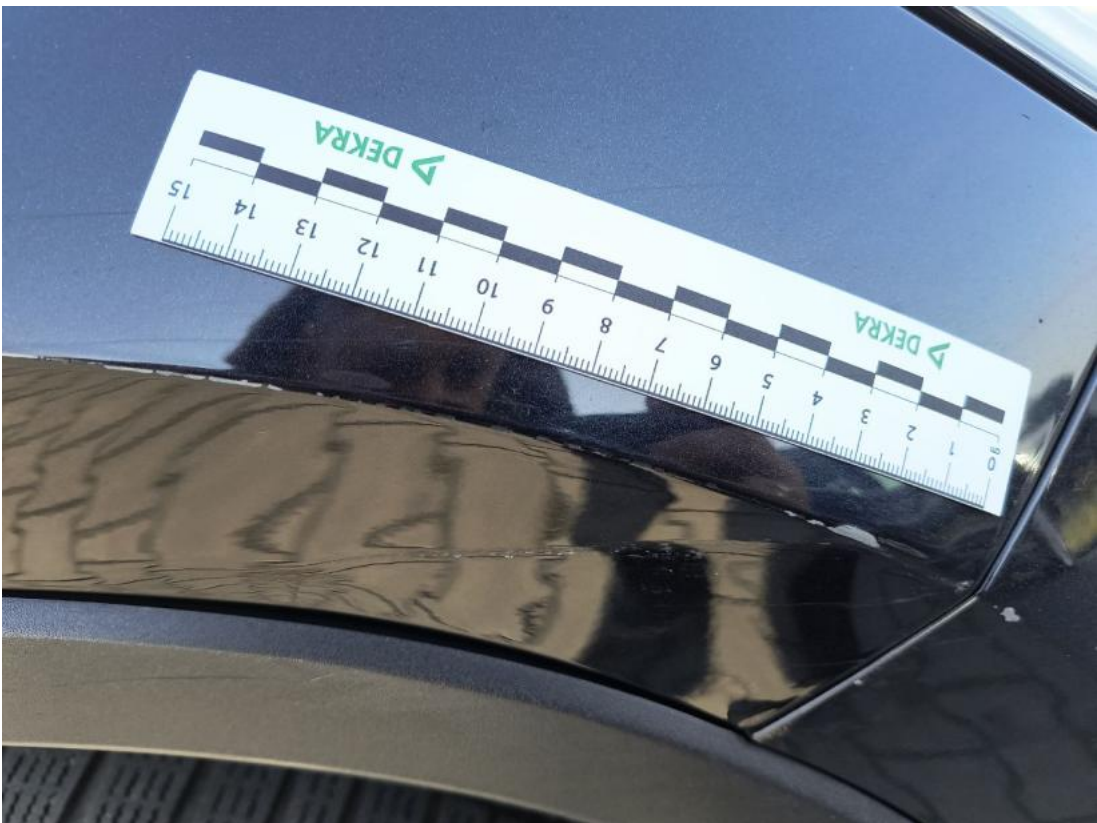
**Fot. 36**

Błotnik przedni P - Rysa/odprysk 1

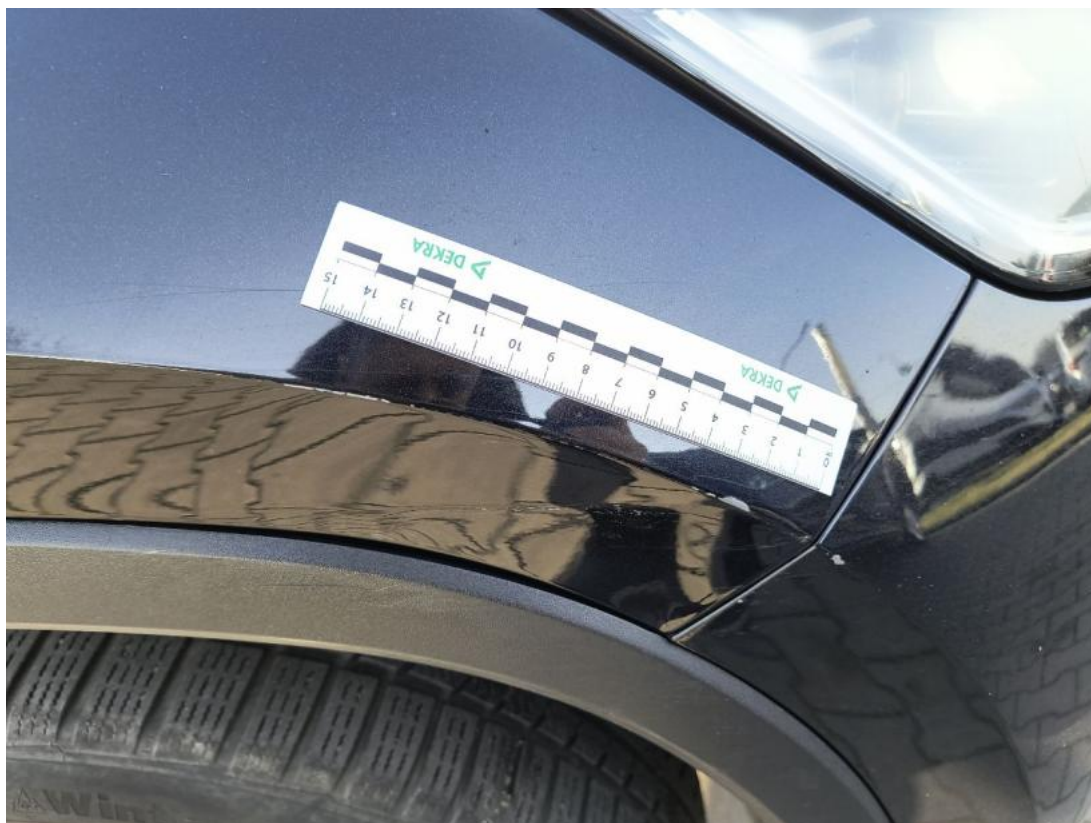
**Fot. 37**

Błotnik przedni P - Wgniecenie/odkształcenie 1

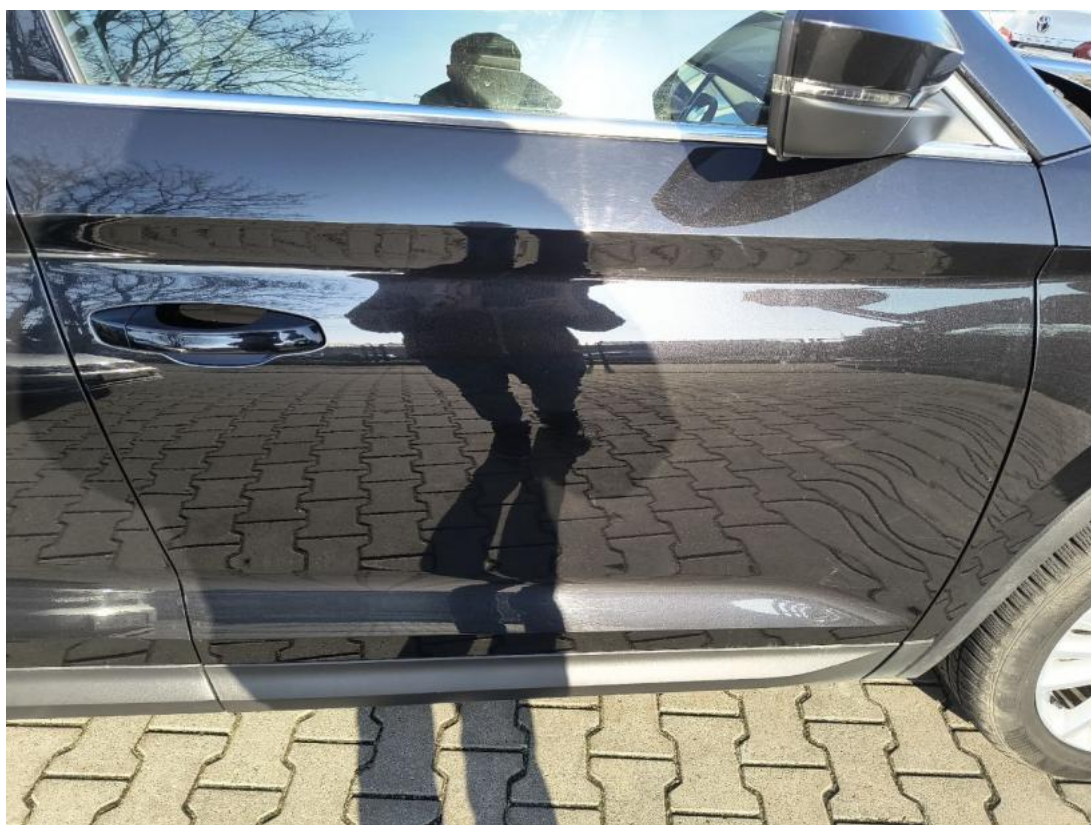
**Fot. 38**

| Poz. | Nazwa pozycji | Opis uszkodzeń | Kwalifik. | Naprawa [rbg] |
|---|---|---|---|---|
| 2 | Drzwi przednie (nieuzbrojone) R | rysa/odprysk | NA | 0.5 |

Drzwi przednie P - zdjęcie poglądowe 1

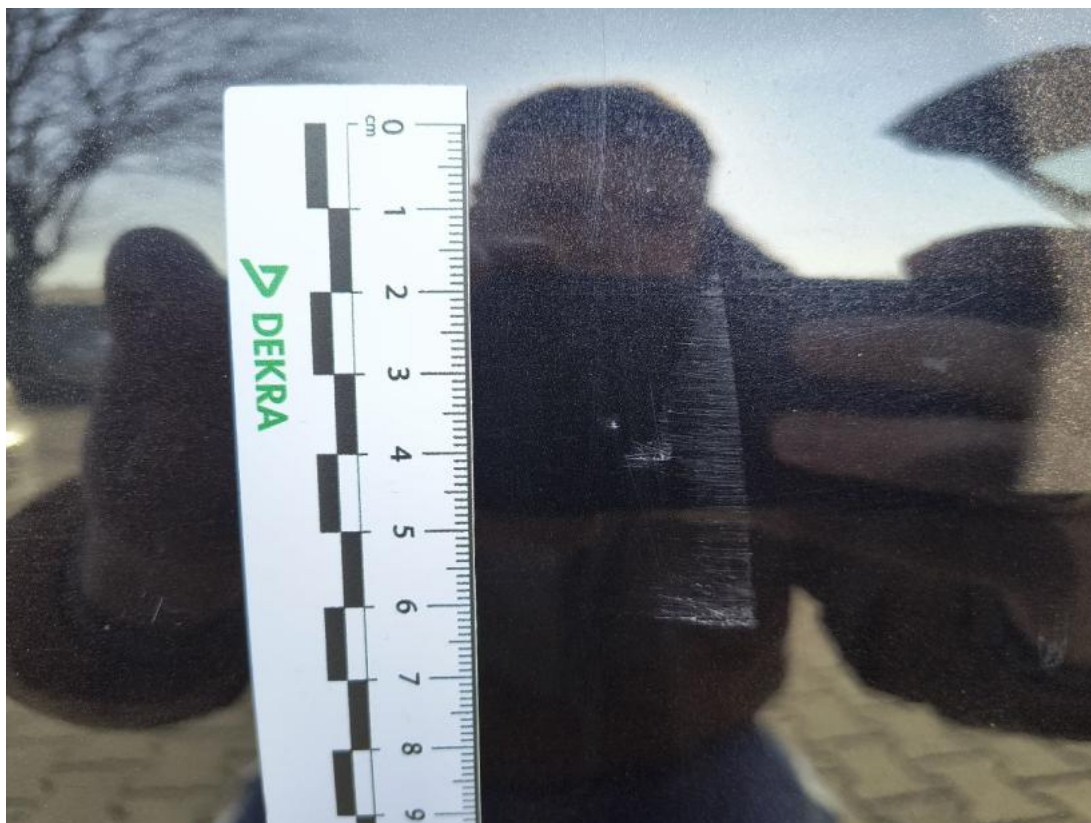
**Fot. 39**

Drzwi przednie P - Rysa/odprysk 1

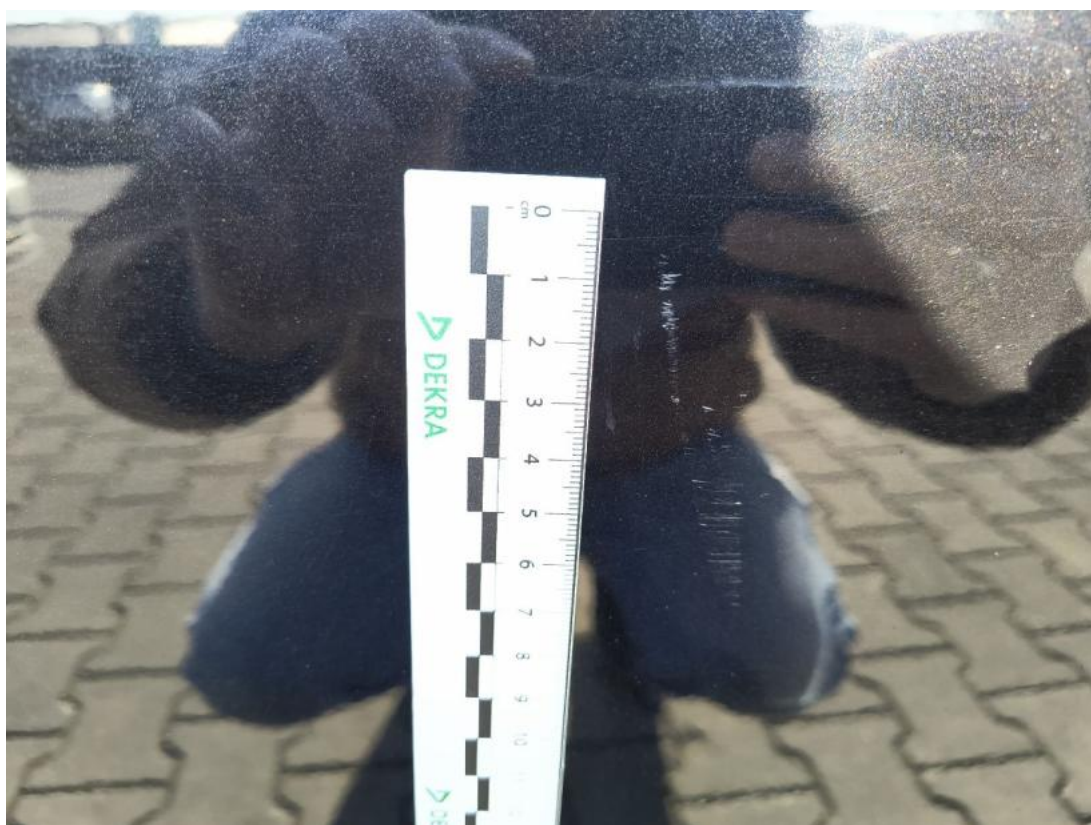
**Fot. 40**

Drzwi przednie P - Rysa/odprysk 2

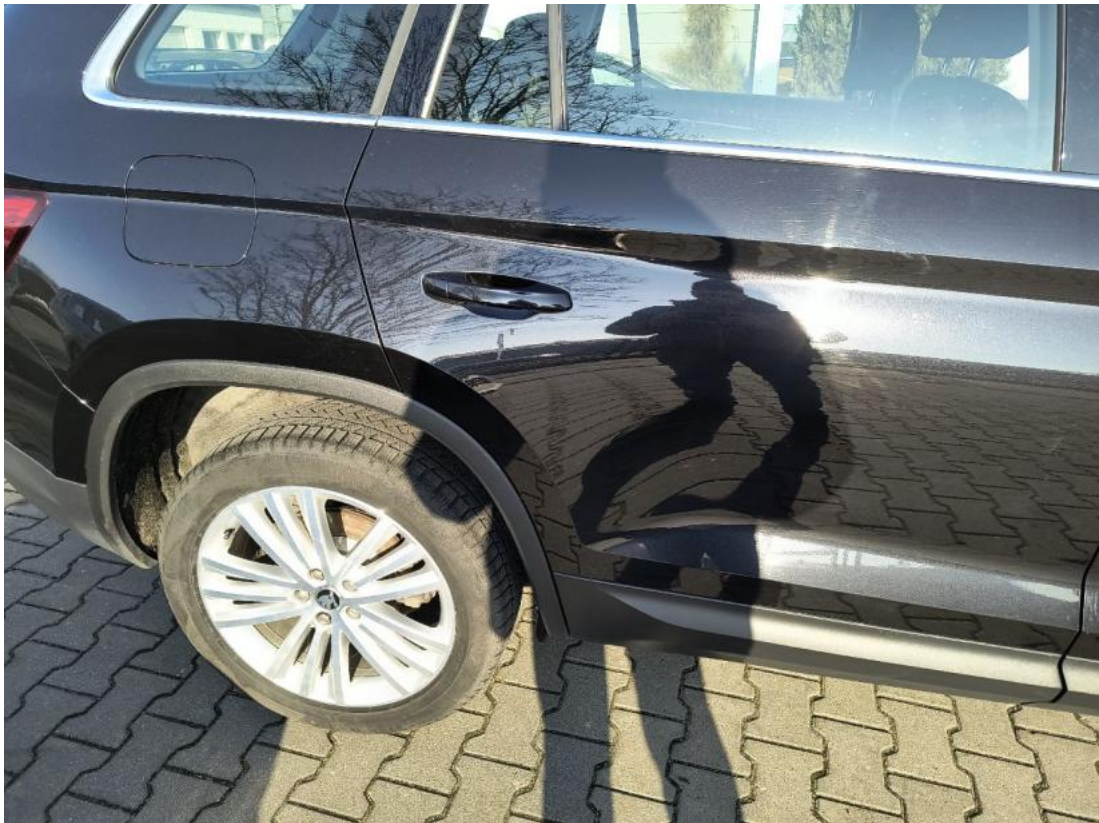
**Fot. 41**

| Poz. | Nazwa pozycji | Opis uszkodzeń | Kwalifik. | Naprawa [rbg] |
|---|---|---|---|---|
| 3 | Drzwi tylne (nieuzbrojone) R | rysa/odprysk | NA | 0.5 |

Drzwi tylne P - zdjęcie pogładowe 1

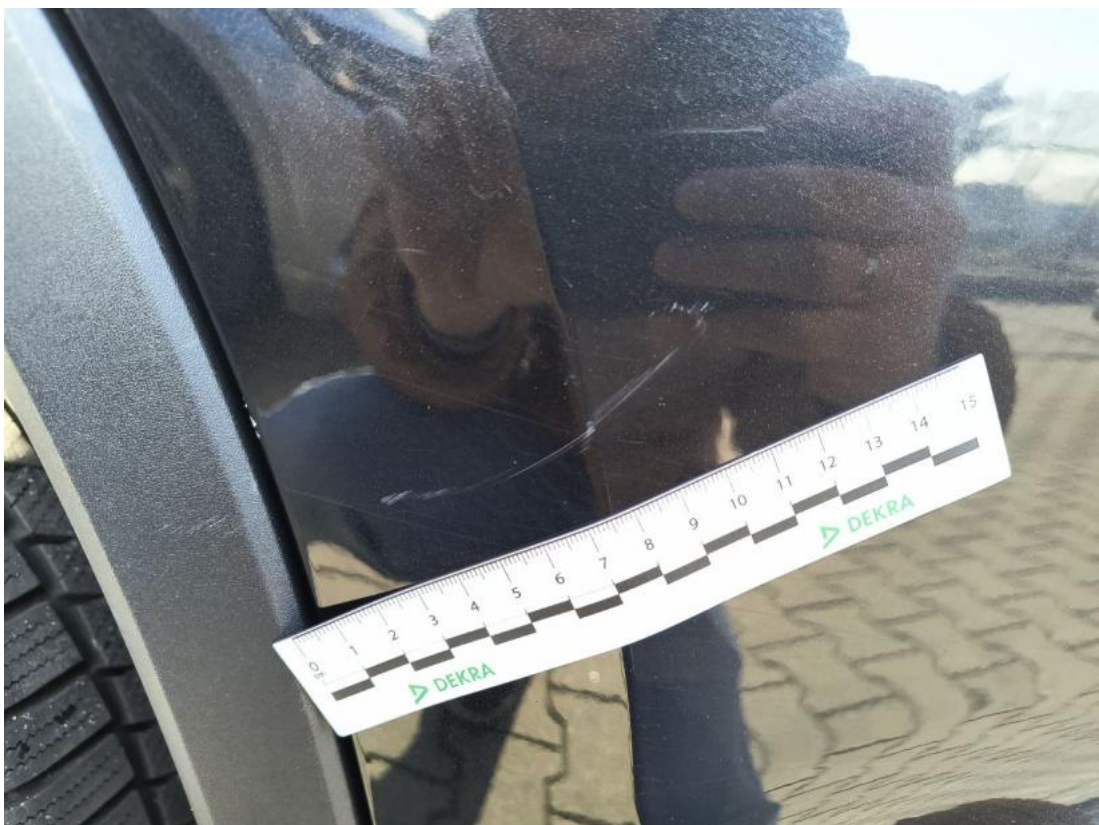
**Fot. 42**

Drzwi tylne P - Rysa/odprysk 1

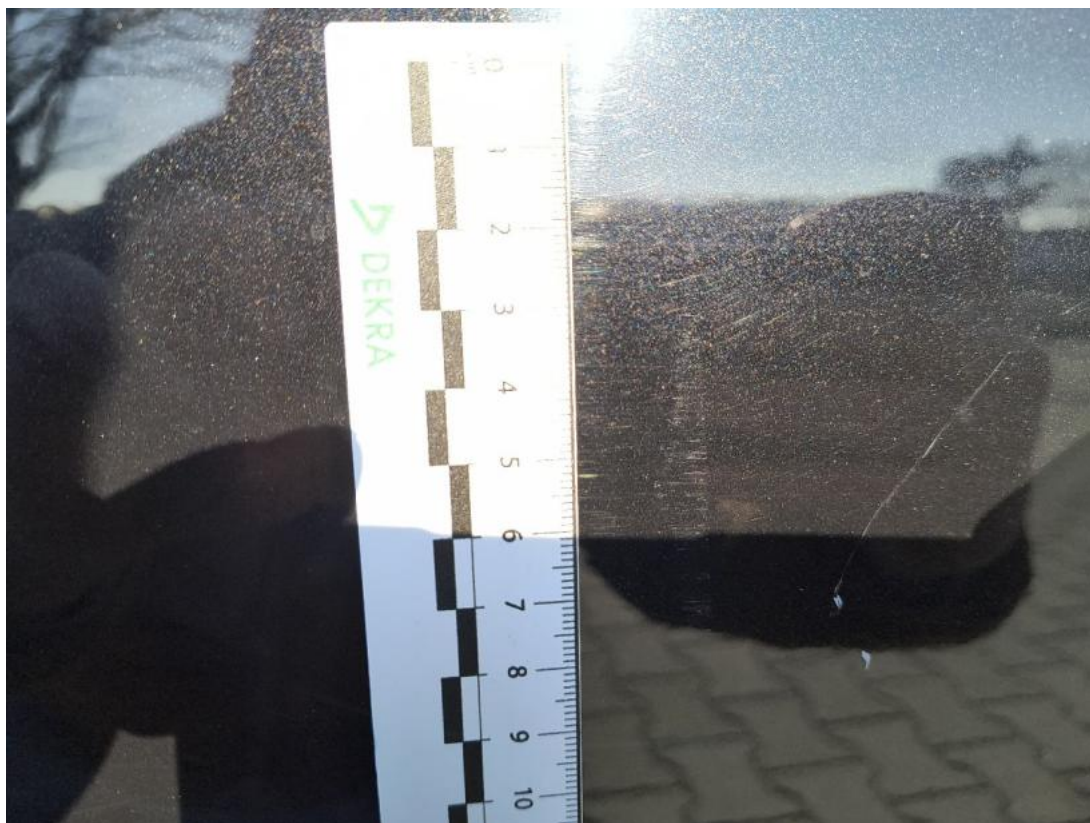
**Fot. 43**

Drzwi tylne P - Rysa/odprysk 2
