Nr zlecenia: 51/14/03/2025/CarArena STANDARD

P o g l d o w y R a p o r t S t a n u T e c h n i c z n e g o

Zadanie: Ocena stanu technicznego i określenie wartości rynkowej pojazdu

Model pojazdu: **Caddy 2.0 TDI MR`15 E6 2.3t**

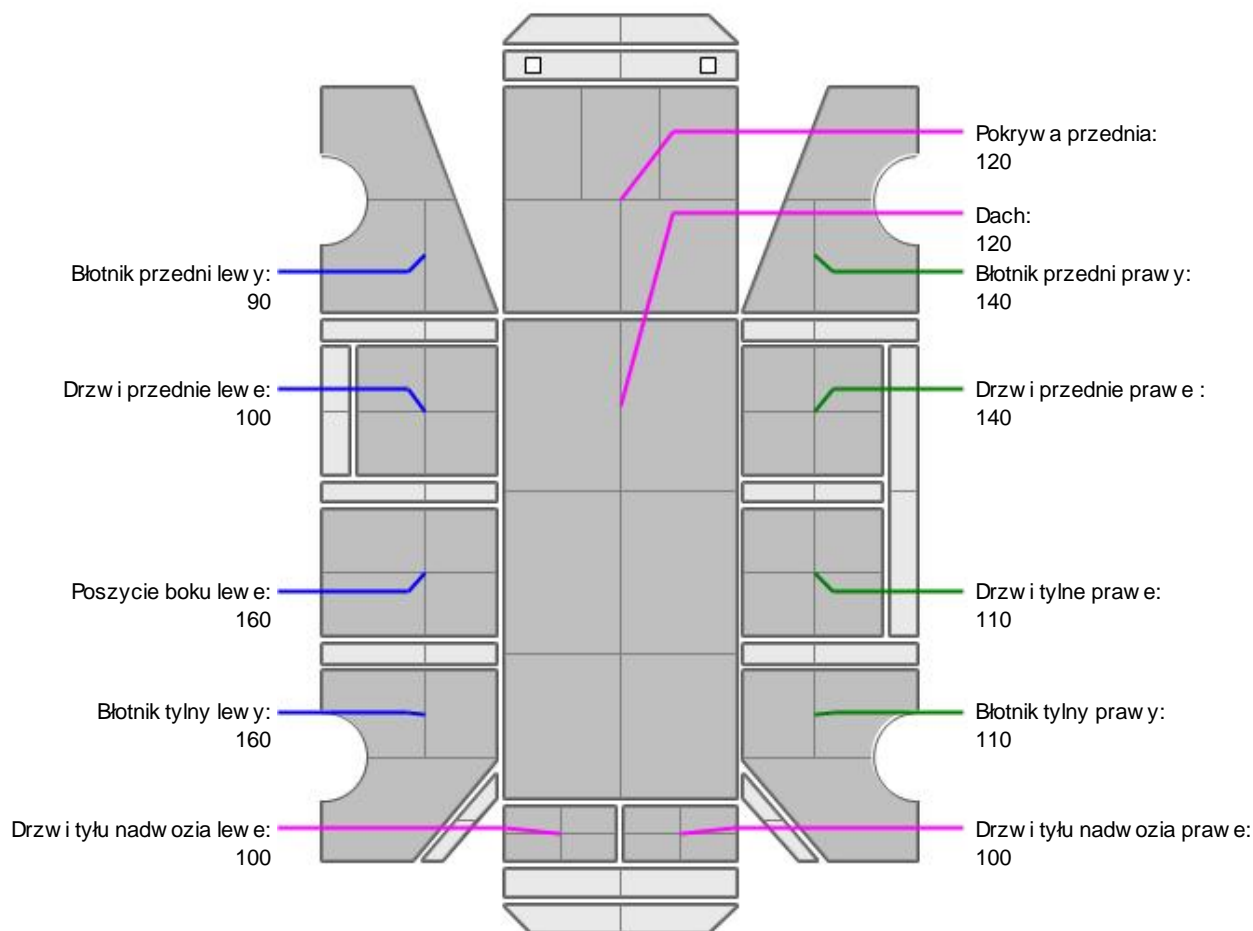
NADWOZIE – Opis powłoki lakierowej

L.p.	Nazwa elementu	L / P	Grubość powłoki [µm]	Opis
1	Pokrywa przednia		120	
2	Dach		120	
3	Błotnik przedni	L	90	
4	Drzwi przednie	L	100	
5	Poszycie boku	L	160	
6	Błotnik tylny	L	160	
7	Drzwi tyłu nadwozia		100	
8	Błotnik przedni	P	140	
9	Drzwi przednie	P	140	
10	Drzwi tylne	P	110	
11	Błotnik tylny	P	110	
12	Drzwi tyłu nadwozia		100
