## RAPORT TECHNICZNY

| <b>Numer zlecenia:</b> | 174/26/02/2025/CarArena STANDARD |
| <b>Przedmiot raportu:</b> | Przyczepa objętościowa |

Przedmiotem raportu jest przyczepa objętościowa Fortschritt T-088

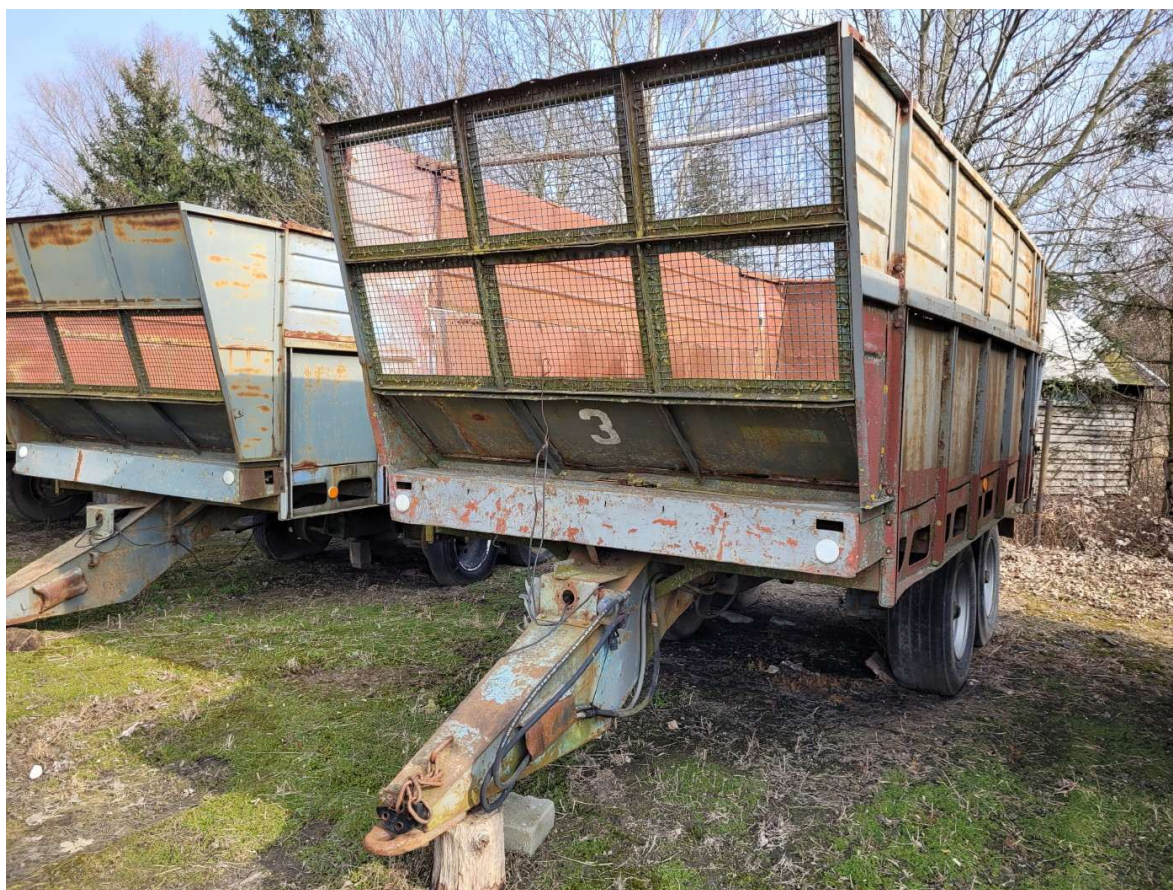
Wizualnie przedmiot w stanie pogorszonym z widocznymi zabrudzeniami, deformacjami czy śladami korozji. Przyczepa wycofana z eksploatacji od dłuższego czasu o czym świadczy stan ogumienia oraz pęknięcia przewodów hydraulicznych.

Przedmiot wizualnie w stanie pogorszonym. Przed dalszą czynną eksploatacją zaleca się weryfikację serwisową.
