## » Übersicht

**Auftrags-Nr:** 1001847290  
**Besichtigt am:** 11.02.2025 13:07  
**Berichts-Nr:** 7826092  
**FIN:** WVVZZZAWZMY012393

## » Fahrzeugdaten

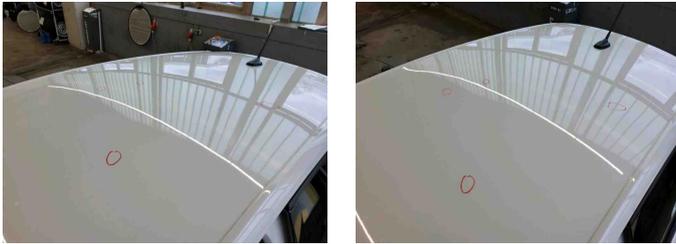
#### 1 - Dach - Delle(n) - Kaltdrücken

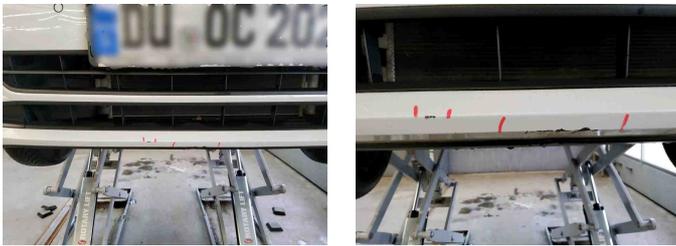
#### 2 - Stoßfänger vorne - Kratzer - Smart Repair

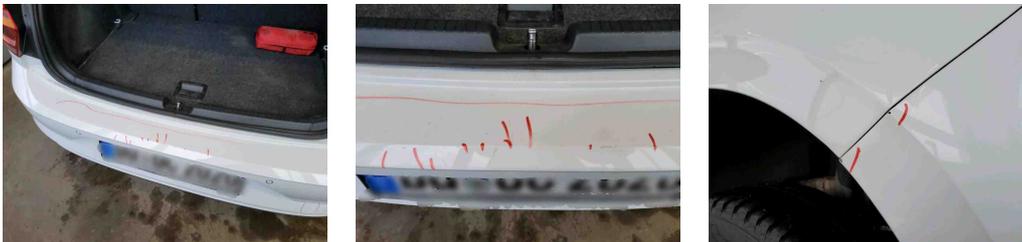
#### 3 - Stoßfänger hinten - Kratzer - Smart Repair

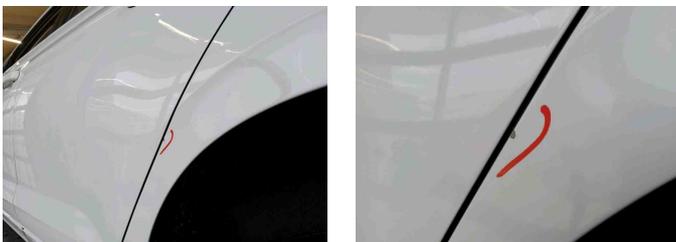
#### 4 - Seitenwand hinten links - Kratzer - Auslegen + Polieren

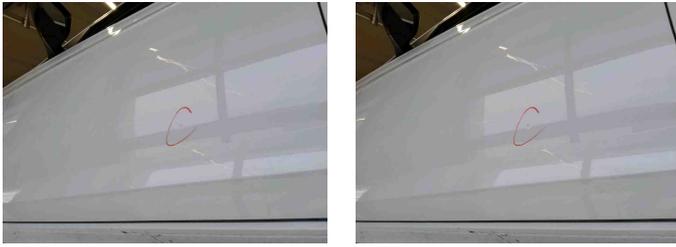
1 - Tür vorne links - Delle(n) - Akzeptabel (Gebrauchsspur)

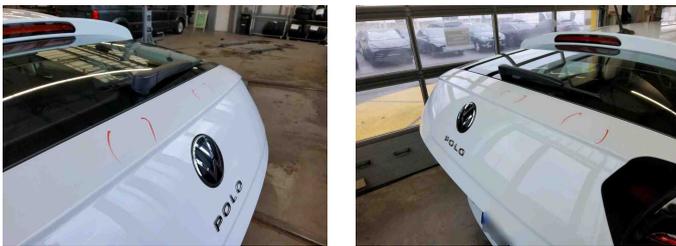
2 - Heckklappe - Delle(n) - Akzeptabel (Gebrauchsspur)

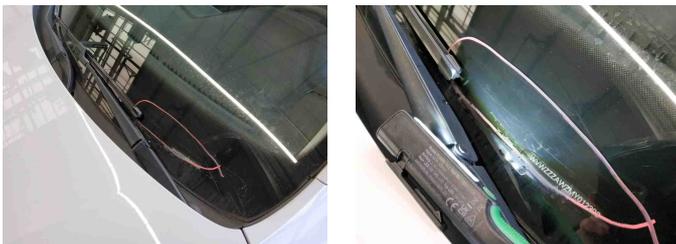
3 - Windschutzscheibe - Kratzer - Akzeptabel (Gebrauchsspur)

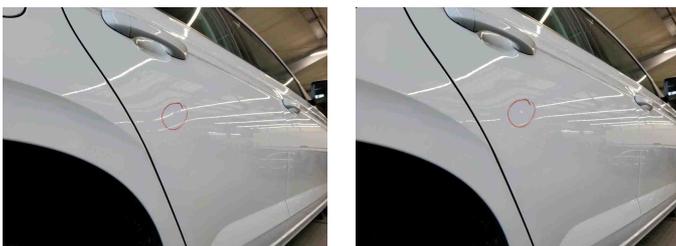
4 - Tür hinten rechts - Delle(n) - Akzeptabel (Gebrauchsspur)

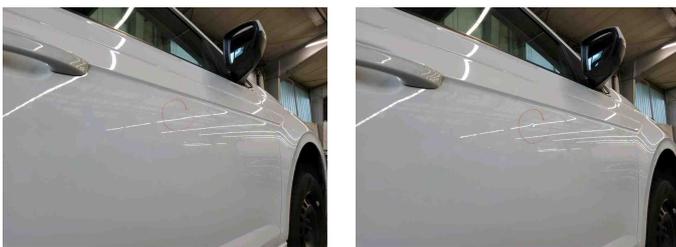
5 - Tür vorne rechts - Delle(n) - Akzeptabel (Gebrauchsspur)
