» Übersicht

Auftrags-Nr: 1001824298
Besichtigt am: 31.01.2025 11:55
Berichts-Nr: 7702015
FIN: TMBJW8NXXMY167285

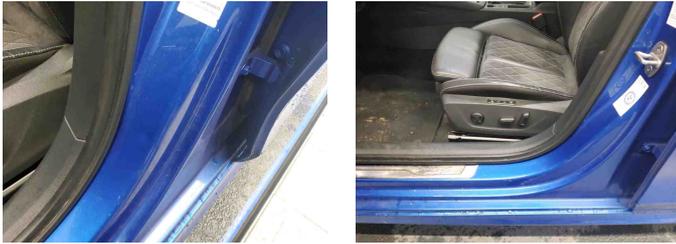
5 - Einstiegsschweller vorne links - Kratzer - Smart Repair

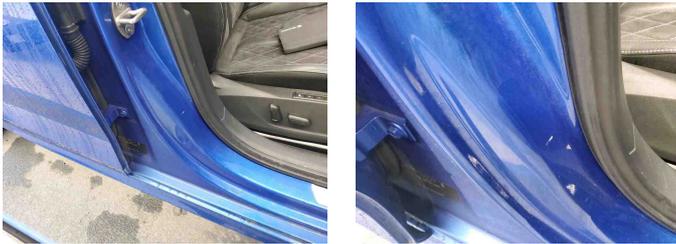
6 - Einstiegsschweller vorne rechts - Kratzer - Smart Repair

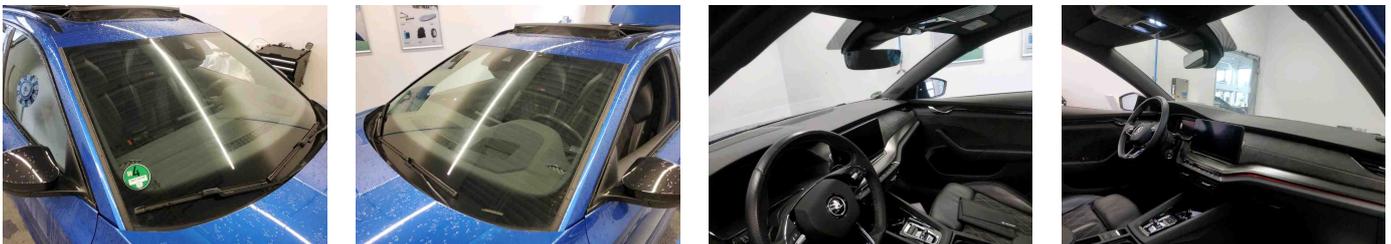
1 - Windschutzscheibe - Steinschlag - Akzeptabel (Gebrauchsspur)

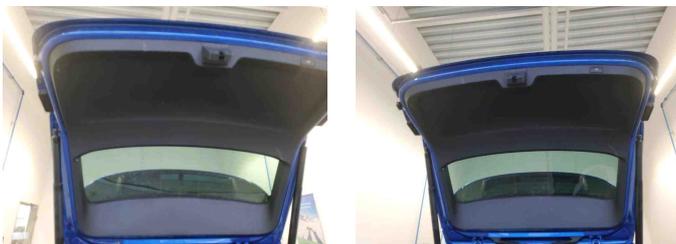
2 - Heckdeckelverkleidung - Kratzer - Akzeptabel (Gebrauchsspur)
