DEKRA-Nr: 0587 / 042200 / 2024 / B081424000197

Zustandsbericht / Minderwertgutachten

Auftrag durch	Volkswagen Leasing GmbH, Gifhorner Str. 57, 38112 Braunschweig
Besichtigungsdatum / Ort	25.09.2024 / 75172 Pforzheim
Fahrzeugart	PKW Kombi
Hersteller	SKODA
Modell / Verkaufsbezeichnung	Octavia Combi 1.4 TSI iV DSG Ambition
Schlüssel-Nummer HSN / TSN	8004 / AVE
Fahrzeug-Identnummer	TMBJW7NX1NY074425
Erstzulassung	21.09.2022
Letzte Zulassung	21.09.2102
Nächste HU §29 StVZO	09 / 2025
Km-Stand abgelesen	20611
Farbe / Farbcode	Koenigsblau (F5C)
Energiequelle / Kraftstoff	Hybr.B/E ext.aufll.
Hubraum / Leistung	1395 ccm / 110 kW
Zylinder / Schadstoffklasse	4 / EURO6;WLTP;AP;PI/CI; M, N1 I
Anzahl Türen / Anzahl Sitze	5 / 5
Getriebe / Gänge	Automatik / 6
Antriebsart	Frontantrieb
Felgen (montiert)	Leichtmetall
Polster / Farbe	Stoff / Schwarz
Fahrzeug Dokumente	Fz-Schein/Zul.Beschein. Teil I lag vor Ausstattungsumfang Hersteller lag vor
Anzahl Schlüssel	2 Schlüssel vorhanden
Wartungsnachweis	digital

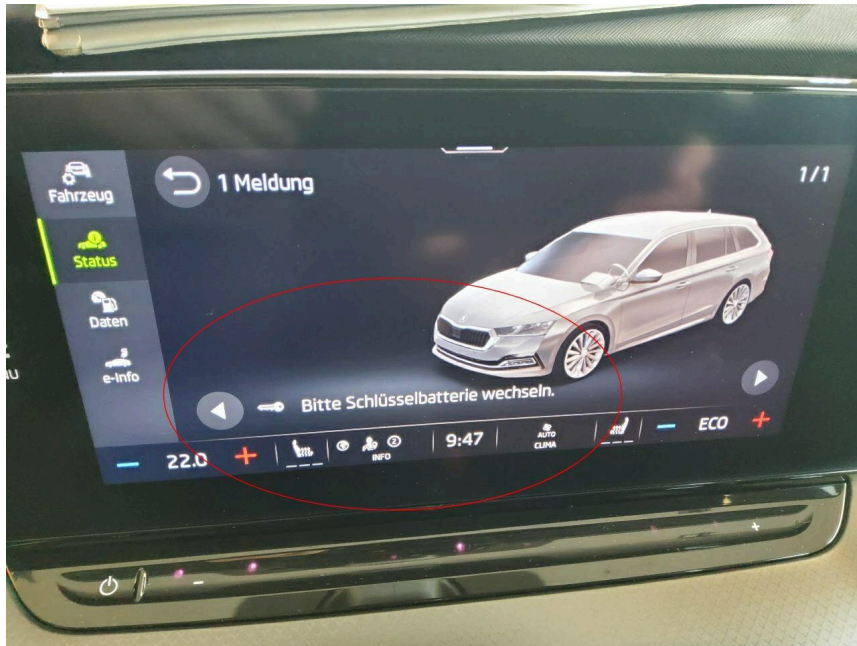
Bild 16 : Schlüsselbatterie schwach

1. Schlüsselbatterie schwach, erneuern (Bild 16)
2. Stoßfänger hinten Lackierung, Umweltschaden, polieren (Bild 17)

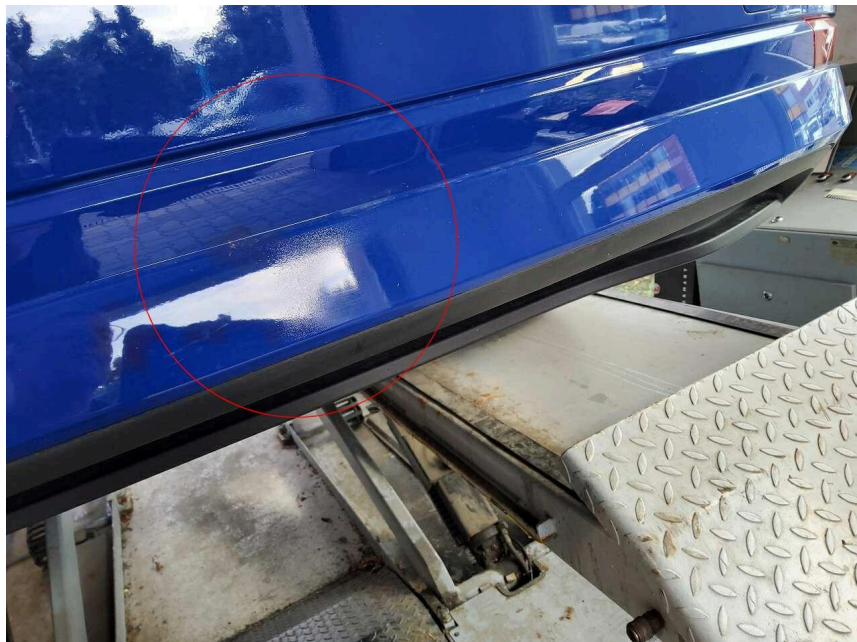
Bild 17 : Stoßfänger hinten Lackierung, Umweltschaden, polieren
