Zustandsbericht

- Protokoll der Fahrzeugbewertung -

Berichts-Nr: 7688750
vom: 24.01.2025

Fahrzeugkategorie:	Personenkraftwagen
Fahrzeugart:	Kombi
Hersteller:	Volkswagen
Modell:	Passat
HSN / TSN:	0603 / BRZ
Erstzulassungsdatum:	05.08.2021
Laufleistung:	126.634 km
Farbe:	Deep Black Perleffekt
Farbe Dach:	Deep Black Perleffekt
Antriebsart:	Frontantrieb
Motorisierung/Kraftstoff:	Hybrid Benzin
Hubraum:	1.400 ccm
Leistung:	115 kW (157 PS)
Fahrzeuglänge:	
Fahrzeughöhe:	
Fahrzeugbreite:	
Zulässiges Gesamtgewicht:	
Radstand:	
Anzahl Achsen:	2
Zylinder:	4
Schadstoffklasse:	Euro 6
Anzahl Türen:	4
Anzahl Sitze:	5
Getriebe:	Automatik 6-Gang
Polsterart:	Stoff
Interieurfarbe:	Titanschwarz-Blau/Titanschwarz/ Titanschwarz
Anzahl vorhandene Schlüssel:	3

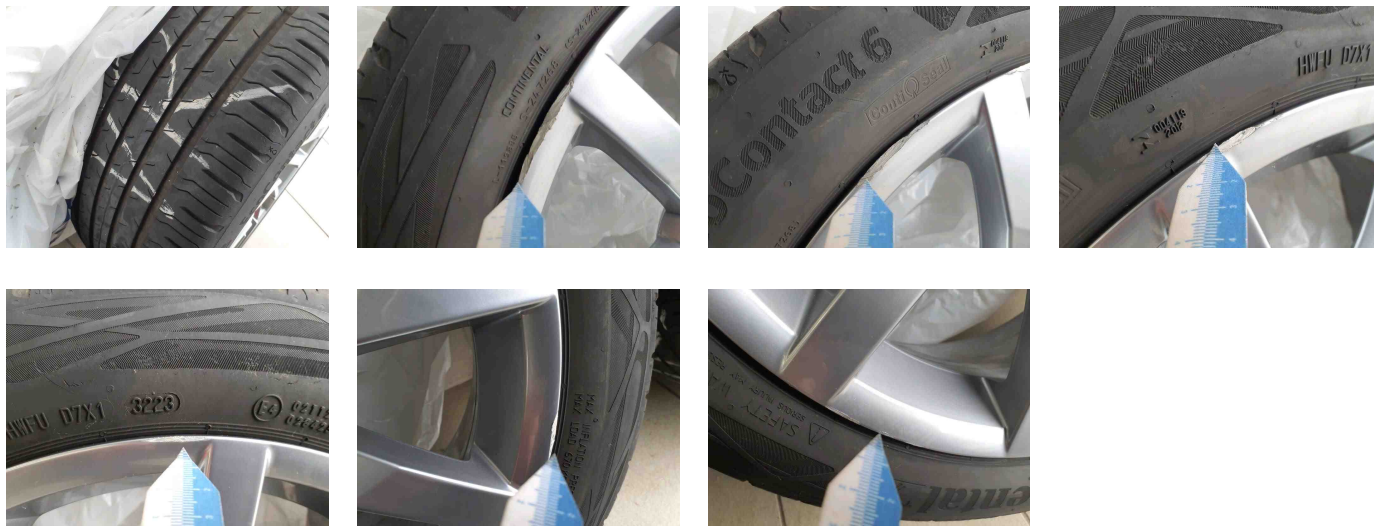
1 - Alufelge vorne rechts - Kratzer - Ersetzen
Sicherheitsrelevanter Schaden

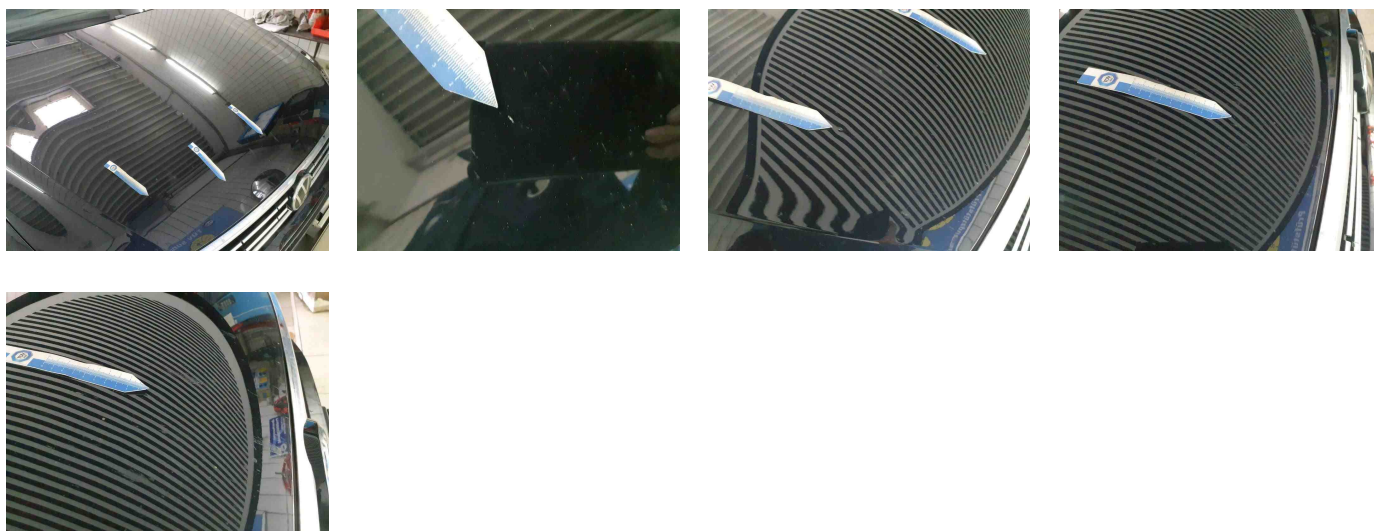
2 - Motorhaube - Delle(n) und Kratzer - Instandsetzen + lackieren

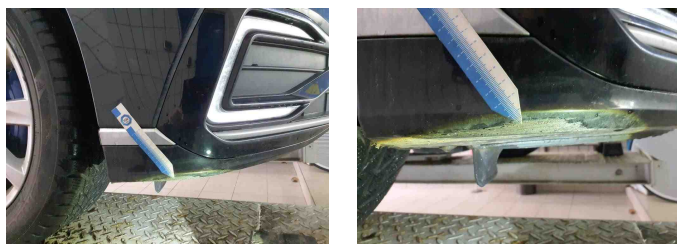
4 - Stoßfänger vorne - Kratzer - Smart Repair

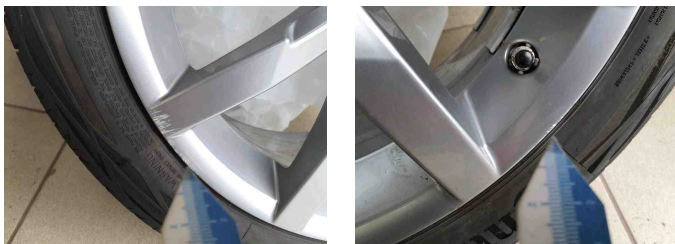
5 - Alufelge hinten rechts - Kratzer - Pauschalbetrag

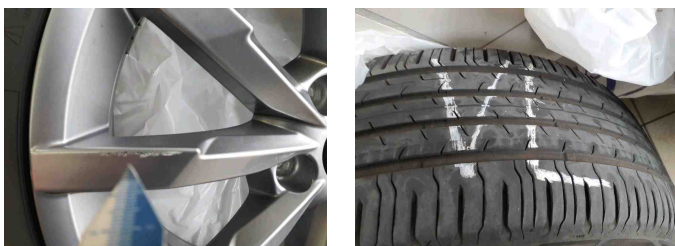
6 - Alufelge vorne links - Kratzer - Pauschalbetrag

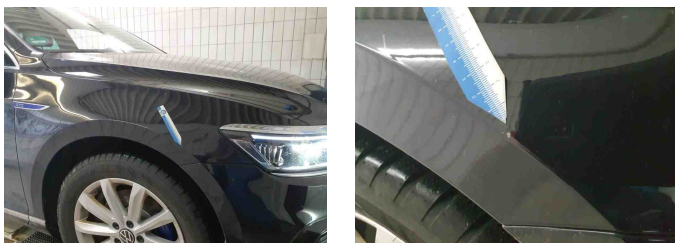
1 - Kotflügel vorne rechts - Steinschlag - Akzeptabel (Gebrauchsspur)
